**KENTSEL YEŞİL ALANLARDA VANDALİZM VE OLASI TASARIM  
ÇÖZÜMLERİNİN ANTALYA ÖRNEĞİNDE İNCELENMESİ**

**YÜKSEK LİSANS TEZİ  
PEYZAJ MİMARLIĞI ANABİLİM DALI**

**2013**

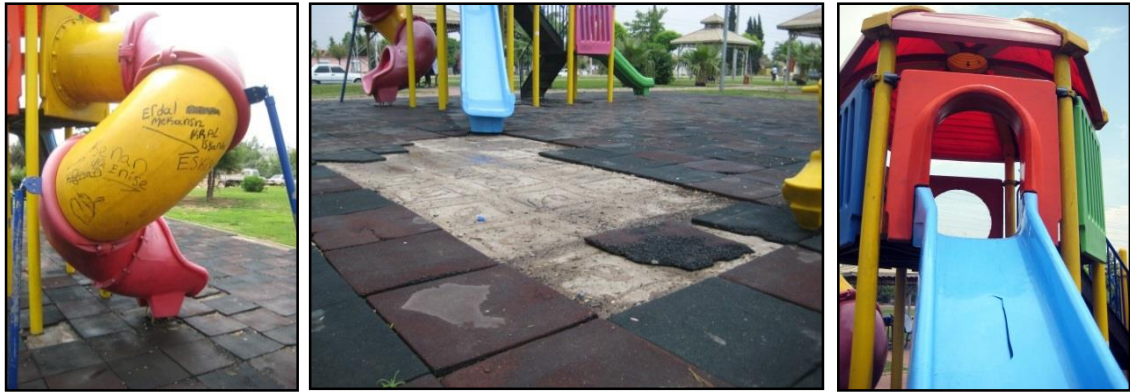
Ayrıca kullanıcı yoğunluğunun fazla olması, aydınlatma elemanlarının yetersiz olması, bakım ve onarımının yapılmaması gibi durumlardan dolayı vandalizm, park ve bahçelerde meydana gelmektedir (Şekil 2.13).

Şekil 2.13. Çocuk oyun alanlarında meydana gelen vandalizm eylemleri

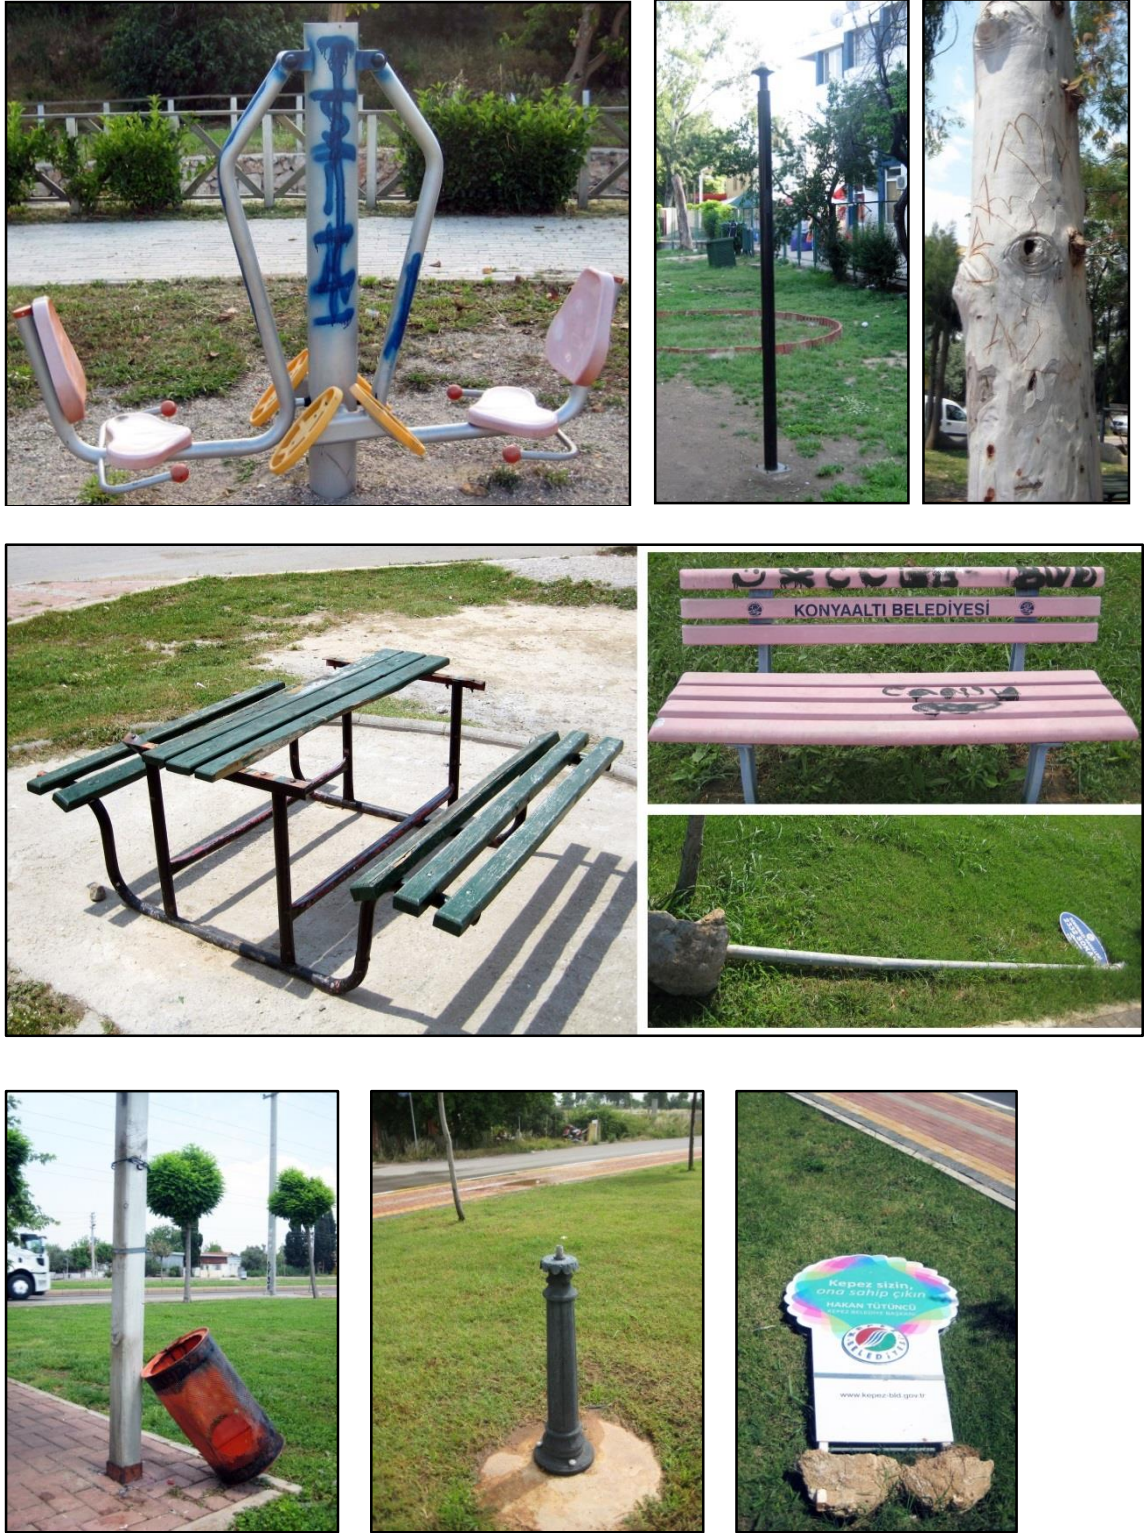
Park ve bahçelerde meydana gelen vandalizm eylemleri incelendiğinde en çok karşılaşılan eylemlerin, banklar ve piknik masalarının kazınması veya yakılması, çöp kutuları ve aydınlatma elemanlarının kırılması, ağaçların üzerinin kazınması ve yeni dikilmiş fidanların, çiçeklerin sökülmesi gibi eylemler oldukları anlaşılmaktadır (Şekil 2.14).

Şekil 2.14. Parklarda bulunan spor aletlerinde, aydınlatma elemanlarında, ağaçlarda ve donatı elemanlarında meydana gelen vandalizm eylemleri

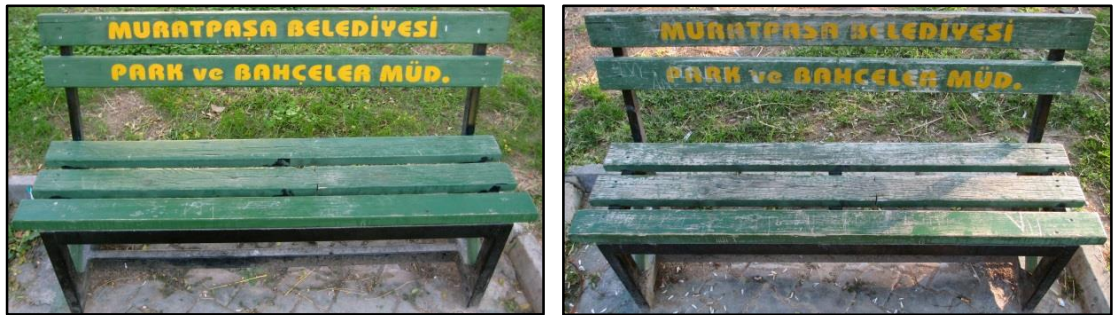
Şekil 4.5. Nayla Atay Parkı'nda bulunan B14 kodlu bankta 1. ve 12. (aylık) gözlemler

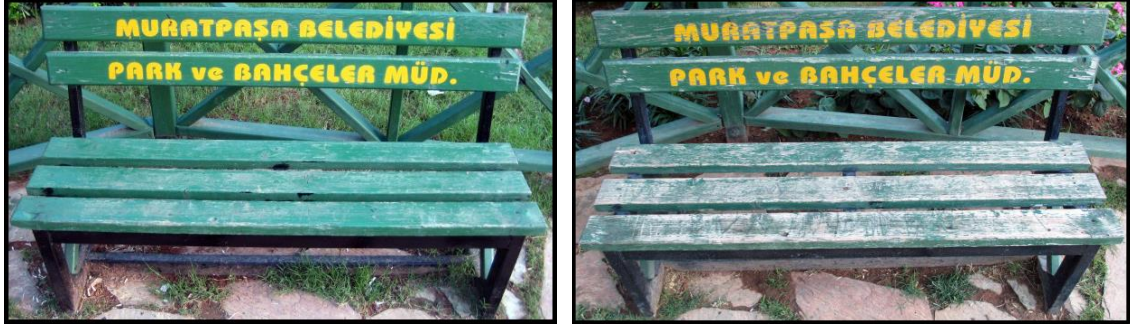
Şekil 4.6. Aydın Kanza Parkı'nda bulunan B16 kodlu bankta 1. ve 12. (aylık) gözlemler

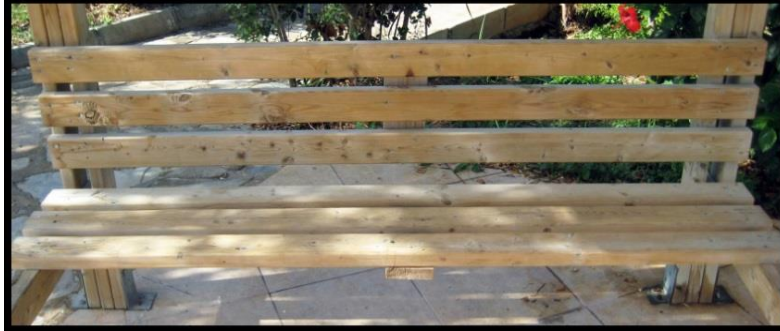
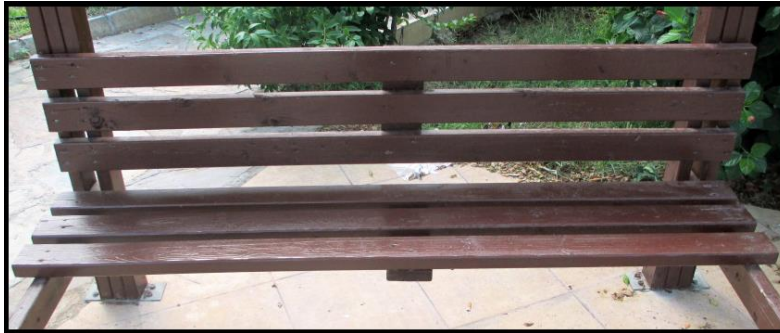
Şekil 4.7. Konyaaltı Sahil Parkı'nda bulunan B4 kodlu bankta 1. ve 12. (aylık) gözlemler

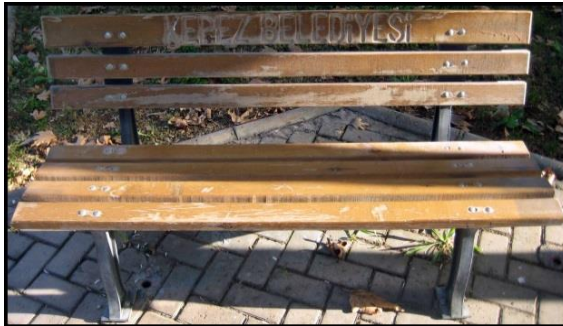
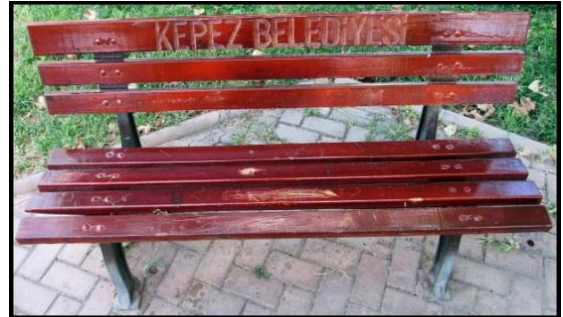
Şekil 4.8. Çamlıbel Mahalle Parkı'nda bulunan B3 kodlu bankta 1. ve 12. (aylık) gözlemler

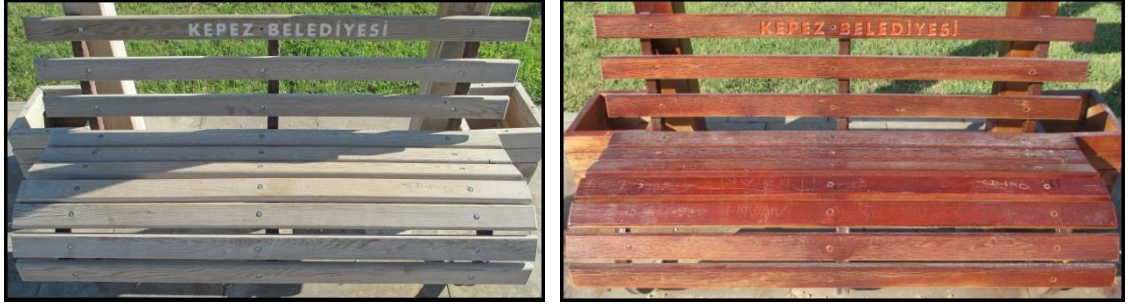
Şekil 4.9. Gazi Bulvarı Parkı'nda bulunan B1 kodlu bankta 1. ve 12. (aylık) gözlemler

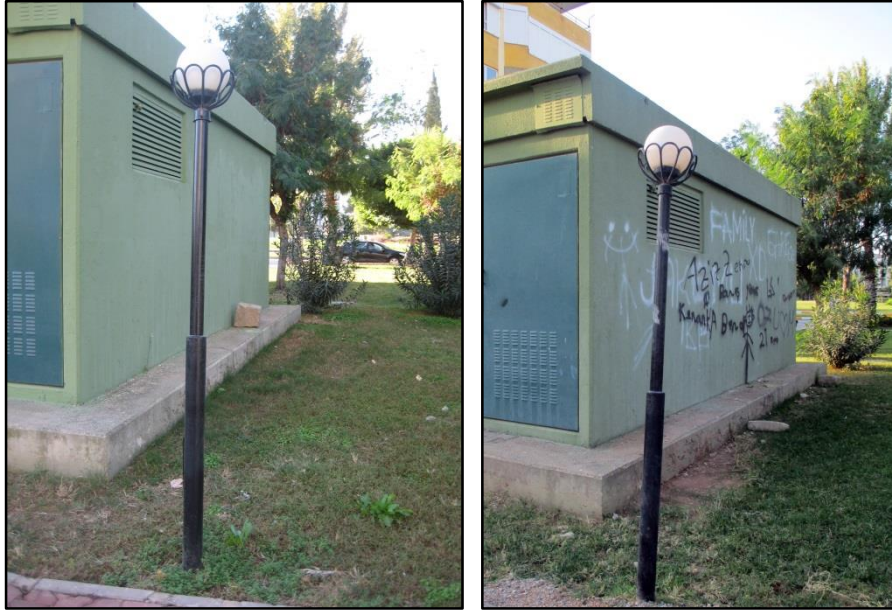
Şekil 4.11. Nayla Atay Parkı'nda bulunan A14 kodlu aydınlatma elemanında 1. ve 12. (aylık) gözlemler

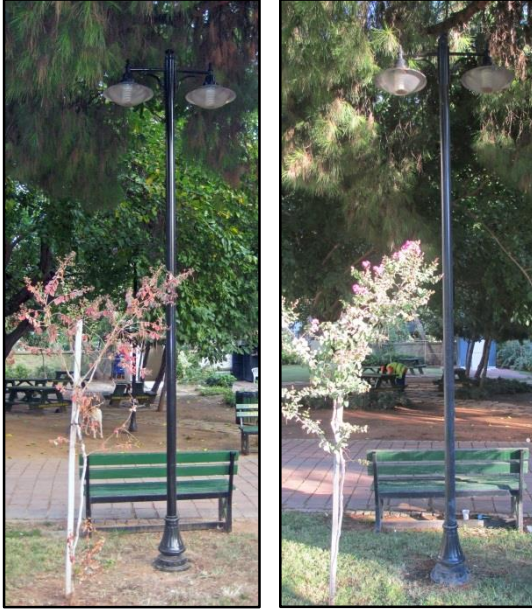
Şekil 4.12. Aydın Kanza Parkı'nda bulunan A13 kodlu aydınlatma elemanında 1.ve 12. (aylık) gözlemler

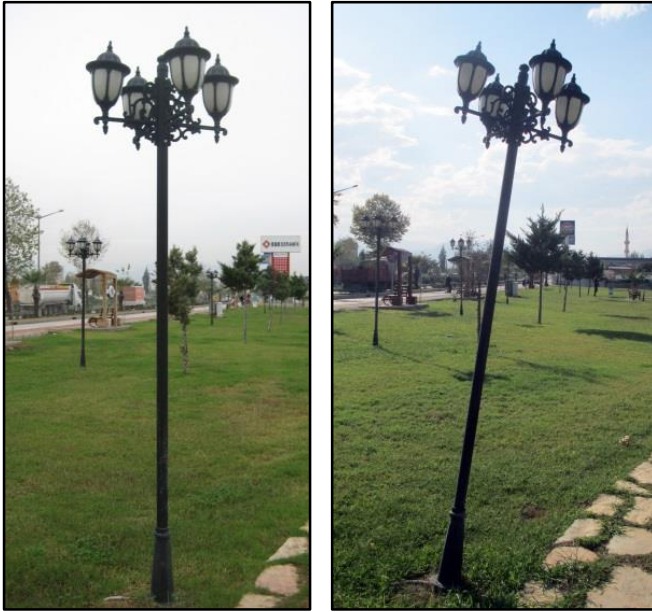
Şekil 4.13. Gazi Bulvarı Parkı'nda bulunan A3 kodlu aydınlatma elemanında 1.ve 12. (aylık) gözlemler

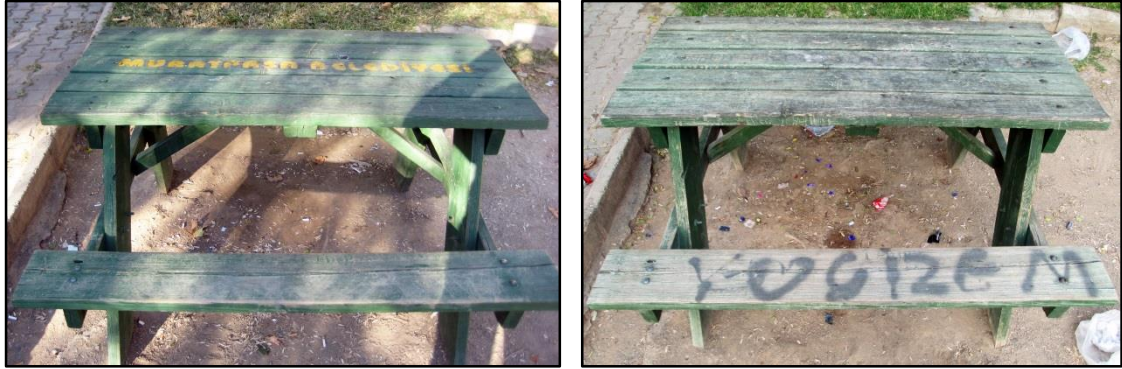
Şekil 4.15. Nayla Atay Parkı'nda bulunan P1 kodlu piknik masasında yapılan 1. ve 12. (aylık) gözlemler

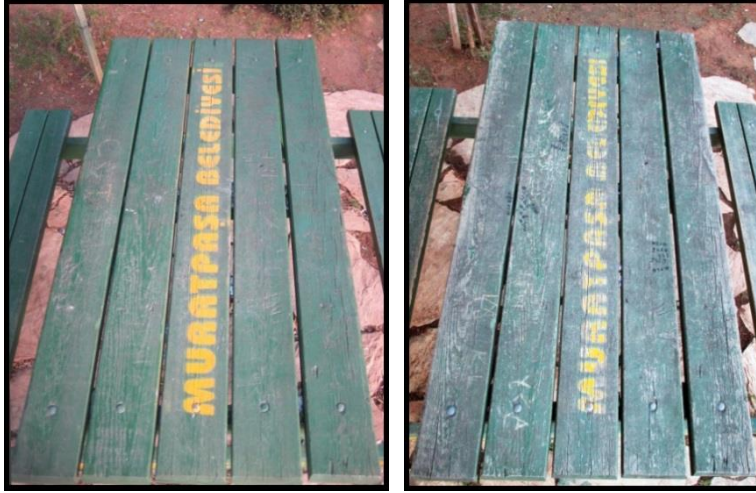
Şekil 4.16. Aydın Kanza Parkı'nda bulunan P3 kodlu piknik masasında yapılan 1. ve 12. (aylık) gözlemler

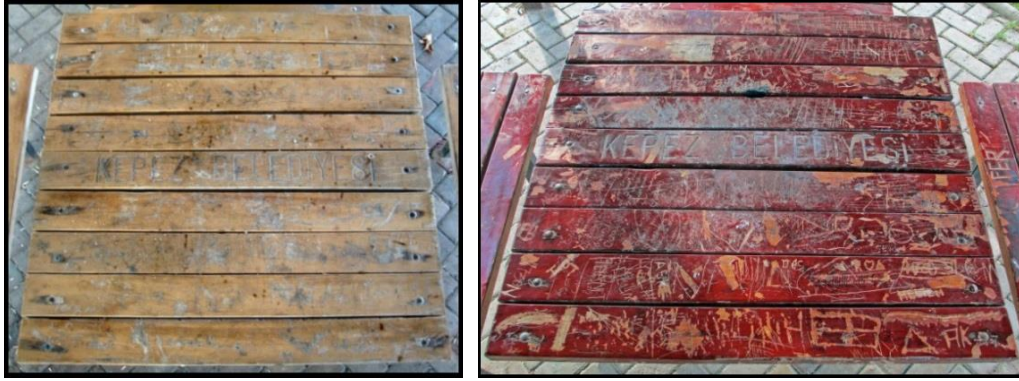
Şekil 4.17. Çamlıbel Mahalle Parkı'nda bulunan P1 kodlu piknik masasında yapılan 1.ve 12. (aylık) gözlemler

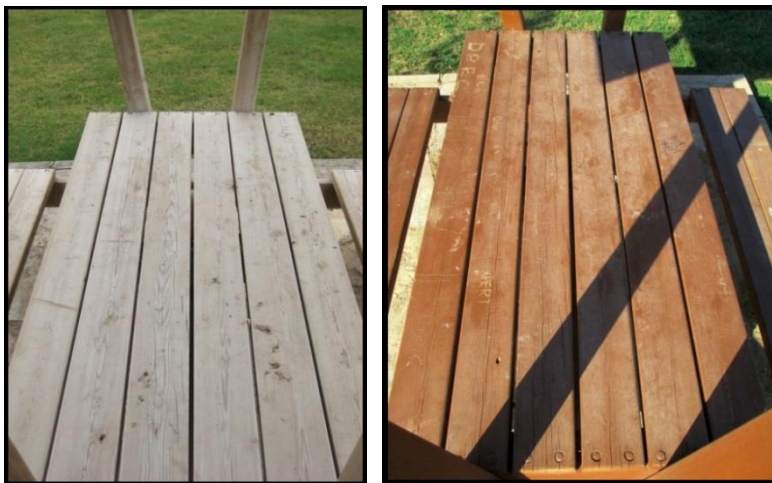
Şekil 4.18. Gazi Bulvarı Parkı'nda bulunan P4 kodlu piknik masasında yapılan 1. ve 12. (aylık) gözlemler

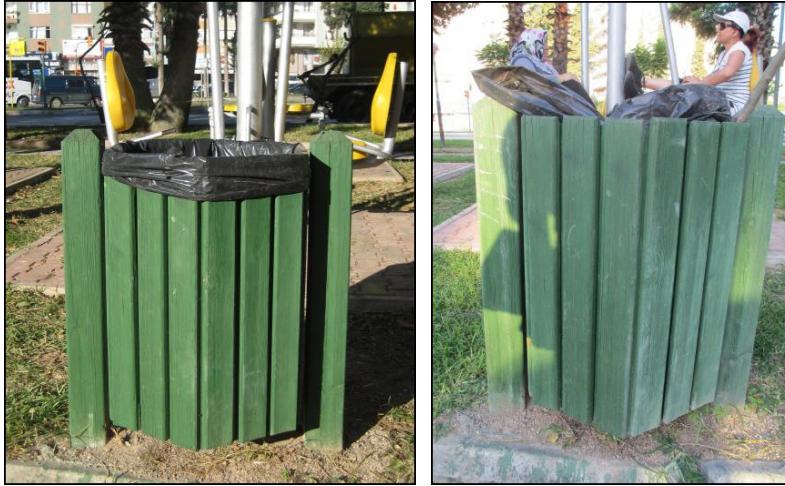
Şekil 4.20. Nayla Atay Parkı'nda bulunan Ç2 kodlu çöp kutusunda 1. ve 12. (aylık) gözlemler

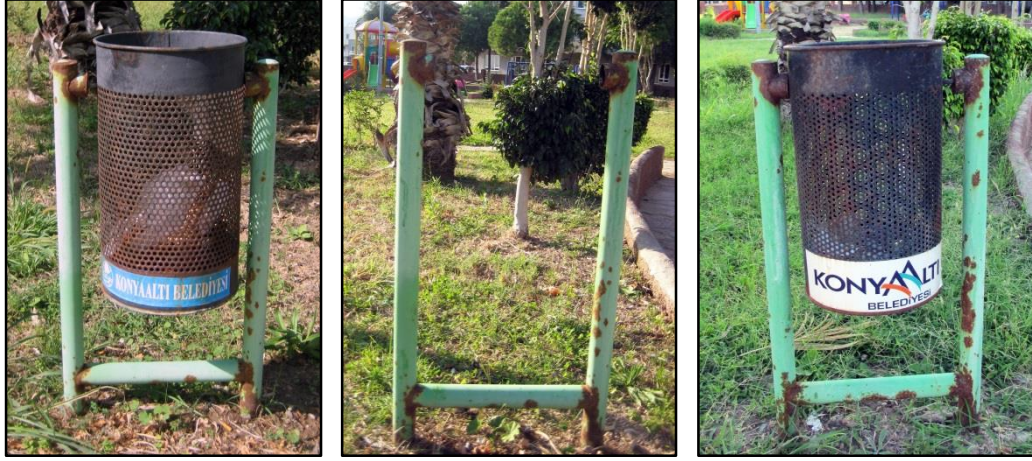
Şekil 4.21. Konyaaltı Sahil Parkı'nda bulunan Ç2 kodlu çöp kutusunda 1., 2. ve 12. (aylık) gözlemler
