**ANTALYA İLİ MURATPAŞA İLÇESİNDEKİ YOLLARIN ÜSTYAPI
PERFORMANS ANALİZİ VE BAKIM ÖNERİLERİ**

Onur Burak MİLLİ

**FEN BİLİMLERİ ENSTİTÜSÜ
İNŞAAT MÜHENDİSLİĞİ ANABİLİM DALI
YÜKSEK LİSANS TEZİ**

TEMMUZ 2019

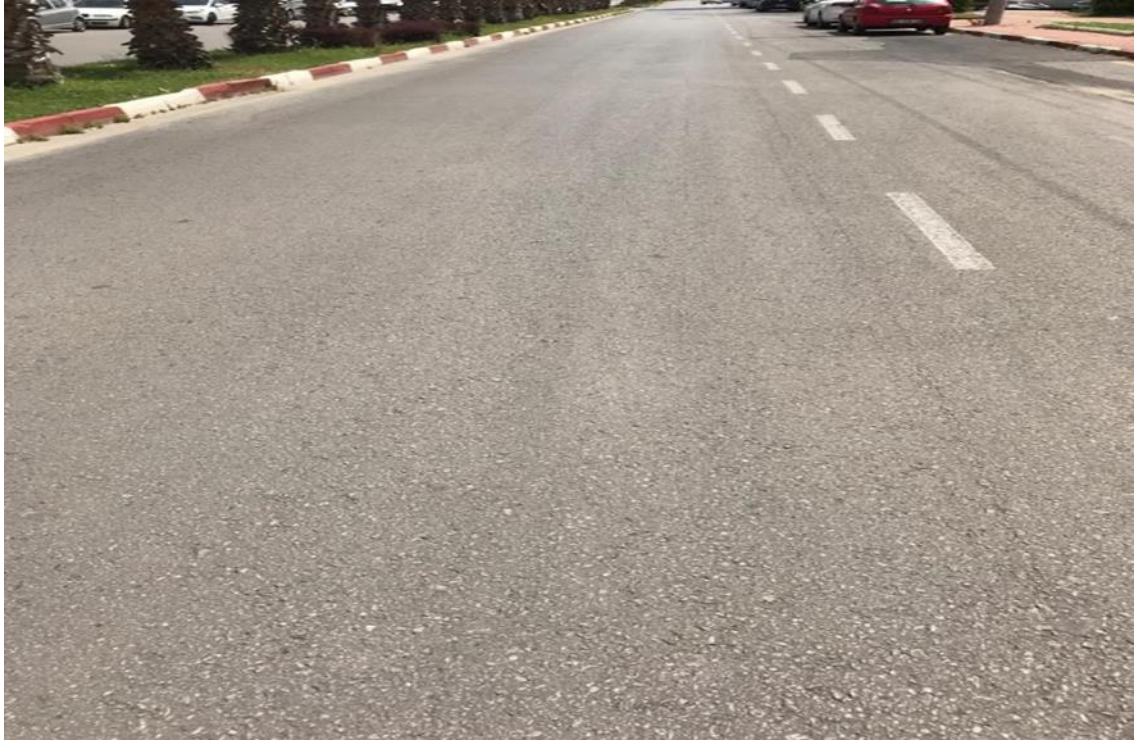
Şekil 4.2. Fener Mahallesi Falez Caddesi

Yapılan incelemede; Falez Caddesi üzerinde çok az boyuna çatlak olduğu, onun dışında genel sürüş kalitesinin çok iyi olduğu gözlemlenmiş olup, kaplamasının mükemmel durumda, sadece boyuna ufak birkaç çatlağının bulunduğunu, Sürüş kalitesi mükemmel olup, birkaç kesimde çok hafif deformasyonun söz konusu olduğunu göstermiştir. Bu yolun bakıma ihtiyacı bulunmamaktadır. Yapılan arazi çalışmalarında bulunan yüzey bozulmaları Karayolları Esnek Üstyapılar Projelendirme Rehberinde bulunan tablolara göre tasniflenmiştir. Bu sınıflandırmada, Çizelge 4.1’de görüldüğü gibi bozulma şiddeti (0), orta ve yüksek olmak üzere 3 ayrı gruba, bozulma yoğunluğu yani bozulmanın kaplama üzerinde dağılma yüzdesi ise Çizelge 4.2’de görüldüğü üzere 5 gruba ayrılmıştır. (İngiliz sarkacı ile ortalama 76 değerine ulaşılmıştır.)

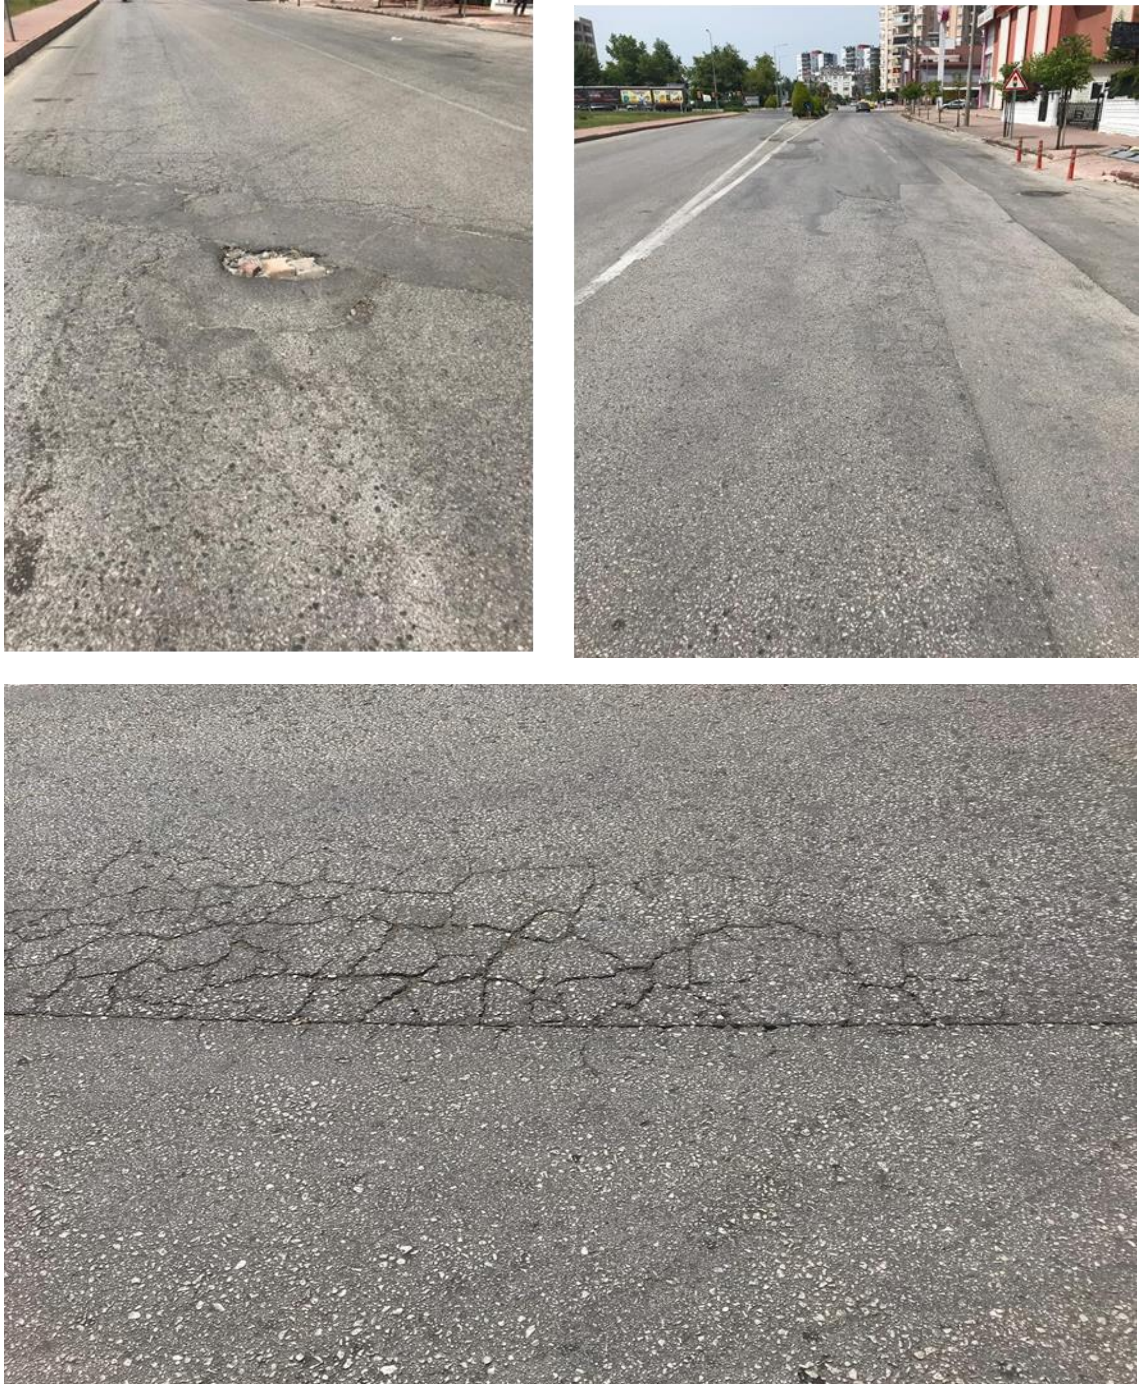
Şekil 4.4. Fener Mahallesi Fener Caddesi

Yapılan incelemede Fener caddesi üzerinde bozulma şiddeti 1, bozulma yoğunluğu 2 olan, orta şiddette oluşmuş çukur olduğu gözlemlenmektedir. Yoldaki çukurun derinliği 8cm, çapı 22cm'dir. Boyuna çatlak olduğu, onun dışında genel sürüş kalitesinin ortavasat olduğu gözlemlenmiş olup, kaplamasının vasat durumda, sık aralıklarla hafif çatlak oluşumunun bulunduğu, hafif veya çok hafif oluklanmanın gözlenmekte olduğu, birkaç alanda ise timsah sırtı çatlamanın söz konusu olduğu görülmüştür. Sürüş kalitesi iyi ancak

Sonuç olarak; sorun görebildiğimiz iki caddenin not ortalamasını alırsak, Falez Caddesinde kaplama iyi durumda 4,5 fakat Fener Caddesinde çukur ve timsah sırtı çatlamlar gözlemlendiğinden 3,0 notu uygun görülmemekte olup, Fener Mahallesi'nin puanlamada not ortalamasını 3,75 olarak bulunmuştur.

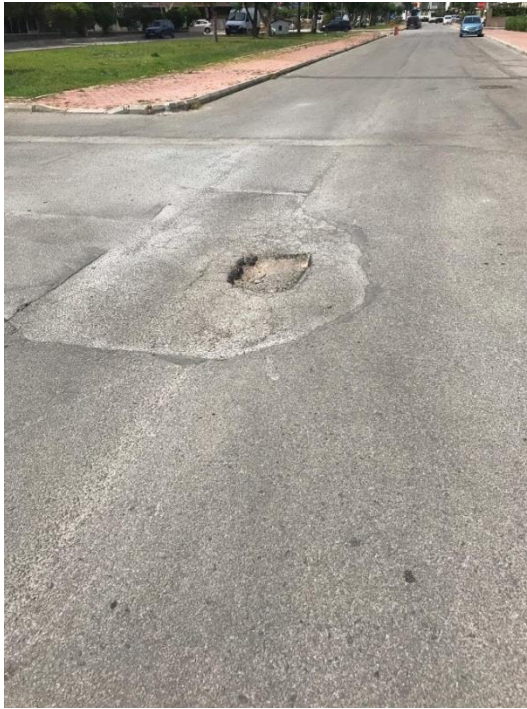
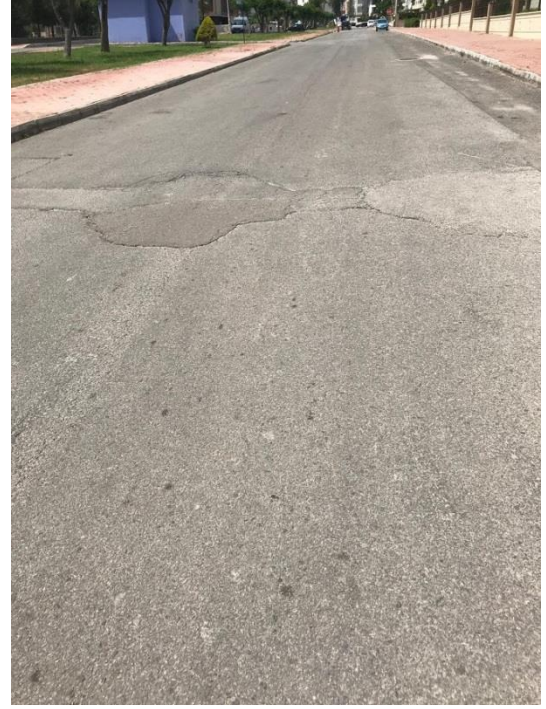
Şekil 4.5. Çağlayan Mahallesi 2069 Sokak

Çatlak derinlik:1cm genişlik:1cm

Çatlak derinlik:3cm genişlik:3cm

Yapılan incelemede 2069 Sokak üzerinde bozulma şiddeti 1, bozulma yoğunluğu 2 düzeyinde olan, orta şiddette oluşmuş çukur ve yer yer yamalar görülmektedir. İngiliz sarkacı ile ortalama 68 değeri okunarak İngiliz Standartları Enstitüsü'nün önerdiği 3.5. Çizelge ile bu yolun; genel olarak tatmin eden, yollarda karşılaşılan en zor şartların dışında hepsinin bu kategoride bulunduğu bir yol olduğu rahatlıkla söylenebilir.

3	ÇAĞLAYAN	2069 SOKAK	Boyuna çatlaklar bulunmakta, lokal yamalar var, 9 cm derinliğinde 18 cm çapında bir çukur oluşmuş. Hacimsel bozulma: 810cm ³	385,2	957	17,69	24,91	68	3

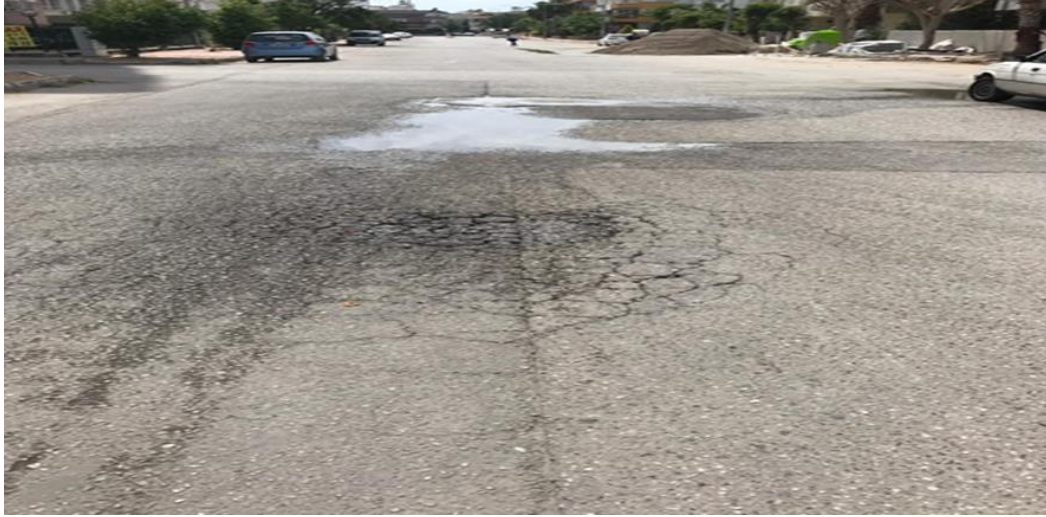
Şekil 4.6. Çağlayan Mahallesi 2066 Sokak

Yapılan incelemede 2066 Sokak üzerinde asfalt betonu kaplamada bozulma şiddeti 1, bozulma yoğunluğu 2 düzeyinde olan, drenaj yetersizliği nedeniyle oluşan, orta şiddette timsah sırtı çatlakları görülmektedir. Bu bölümde timsah sırtı çatlak oluşumları iyice belirginleşmiştir. İngiliz sarkacı ile ortalama 67 değerine ulaşılmıştır.

4	ÇAĞLAYAN	2066 SOKAK	Drenaj yetersizliği nedeniyle oluşan, orta şiddette timsah sırtı çatlakları görülmektedir. Bu bölümde timsah sırtı çatlak oluşumları iyice belirginleşmiştir.	458,65	1099	21,35	25,13	67	2,5

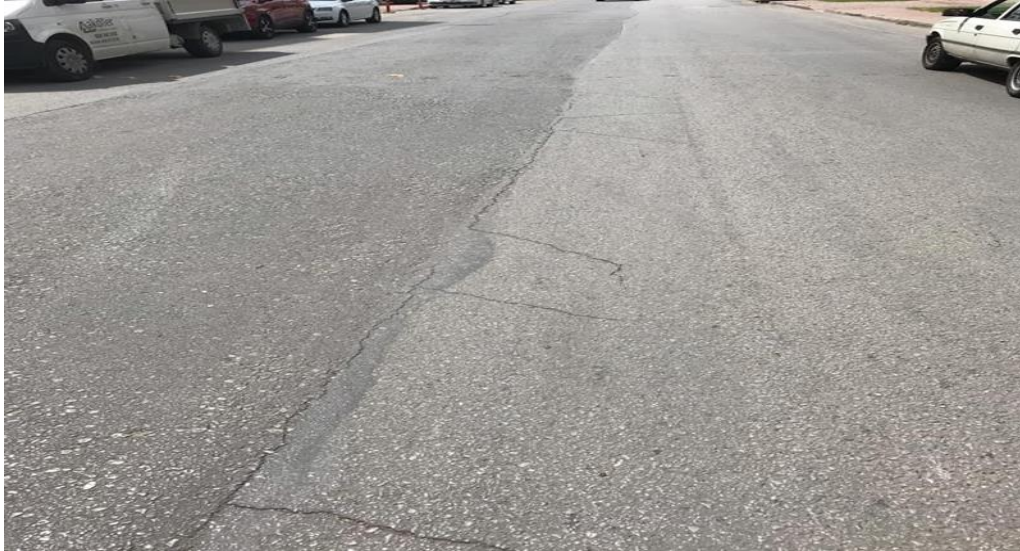
Şekil 4.7. Güzeloluk Mahallesi Yalı Caddesi

Yapılan incelemede Yalı Caddesi üzerinde bozulma şiddeti 1 bozulma yoğunluğu 1 düzeyinde olan asfalt betonu kaplamada meydana gelmiş hafif şiddette boyuna çatlak olduğu görülmektedir. Çatlakların 6 ile 10mm arası genişliğe ulaştığı gözlemlenmiştir.

N	Mahalle	Cadde -Sokak	Bozukluğun türü	L	YOGT	MV	L _{fe}	SR	PSR	Fotoğraf
5	GÜZELOLUK	YALI CD.	Boyuna ve çatlaklar bulunmakta, lokal yamalar var	4997,8	4774	23,27	24,30	71	3,5

Kaplama üzerinde ayrıca çok yönlü kılcal çatlamlar olduğu görülmektedir. Çatlakların genişletilerek uygun bir dolgu malzemesi ile doldurulması gerekmektedir. İngiliz sarkacı ile ortalama 71 değerine ulaşılmıştır.

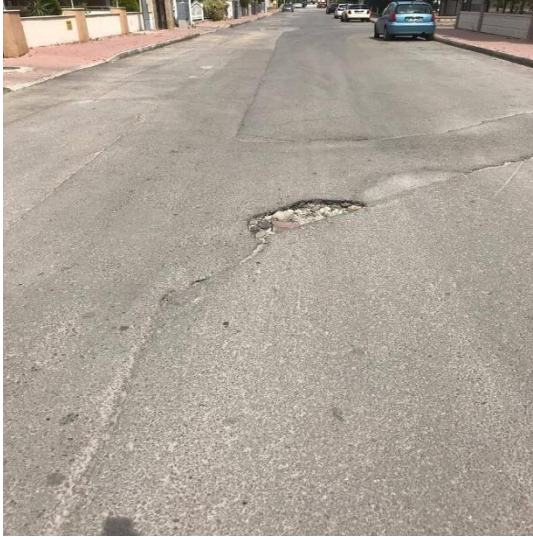
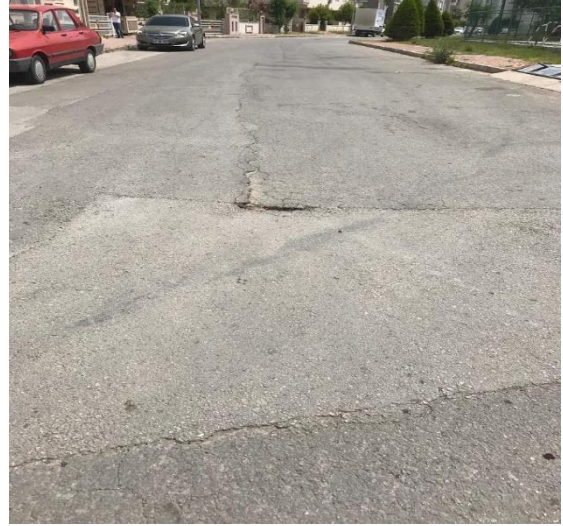
Şekil 4.8. Güzeloluk 1886 Sokak

Yapılan incelemede 1886 Sokak üzerinde bozulma şiddeti 1, bozulma yoğunluğu 2 düzeyinde olan asfalt betonu kaplamada oluşmuş enine çatlak tipi bozulma görülmektedir. Çatlaklar birbirinden ayrılarak 10mm'den daha fazla bir açıklık oluşturmuştur. Özel çatlak etüdünün yapılması ve çatlakların oluşma sebebi belirlenmeli ve gerekli ise drenaj ile ilgili altyapı iyileştirmesi yapılmalıdır. İngiliz sarkacı ile ortalama 65 değerine ulaşılmıştır.

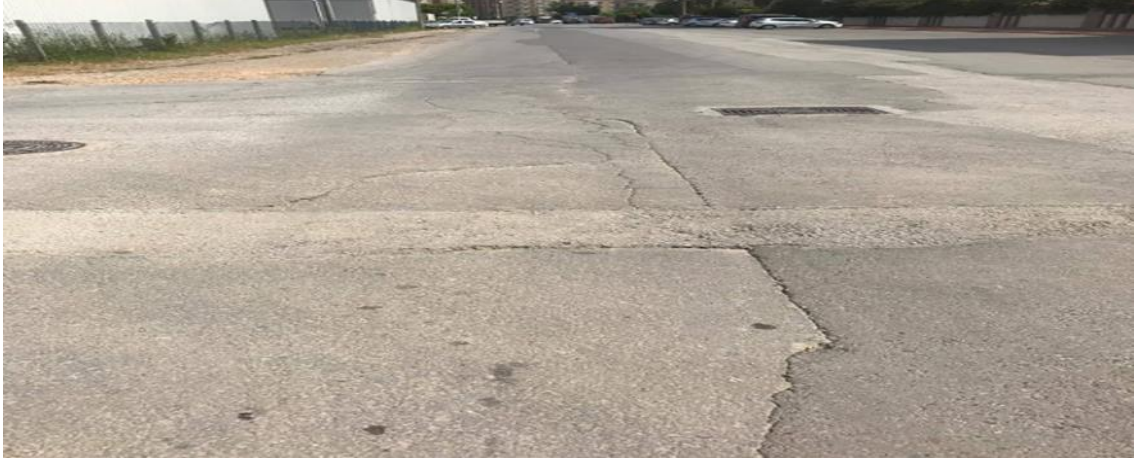
Şekil 4.9. Doğuyaka Mahallesi 1216 Sokak

Yapılan incelemede 1216 Sokak üzerinde lokal yamalar üzerinde oluşmuş timsah sırtı kılcal çatlaklar bulunmaktadır. Bu kısımda kaplamada meydana gelmiş olan bozulmalar genellikle lokal yamalarla kapatılmaya çalışılmıştır. Lokal yamaların yapımında bitüm oranının normalden fazla olması sebebiyle yamalar üzerinde kılcal timsah sırtı çatlaklar oluşmaktadır. İngiliz sarkacı ile ortalama 63 değerine ulaşılmıştır.

7	DOĞUYAKA	1216 SOKAK	Boyuna ve enine çatlaklar bulunmakta, lokal yamalar var, ve sürüş konforu düşmüş	230,8	1753	25,67	26,06	63	2,5 ama 3'e yakı n

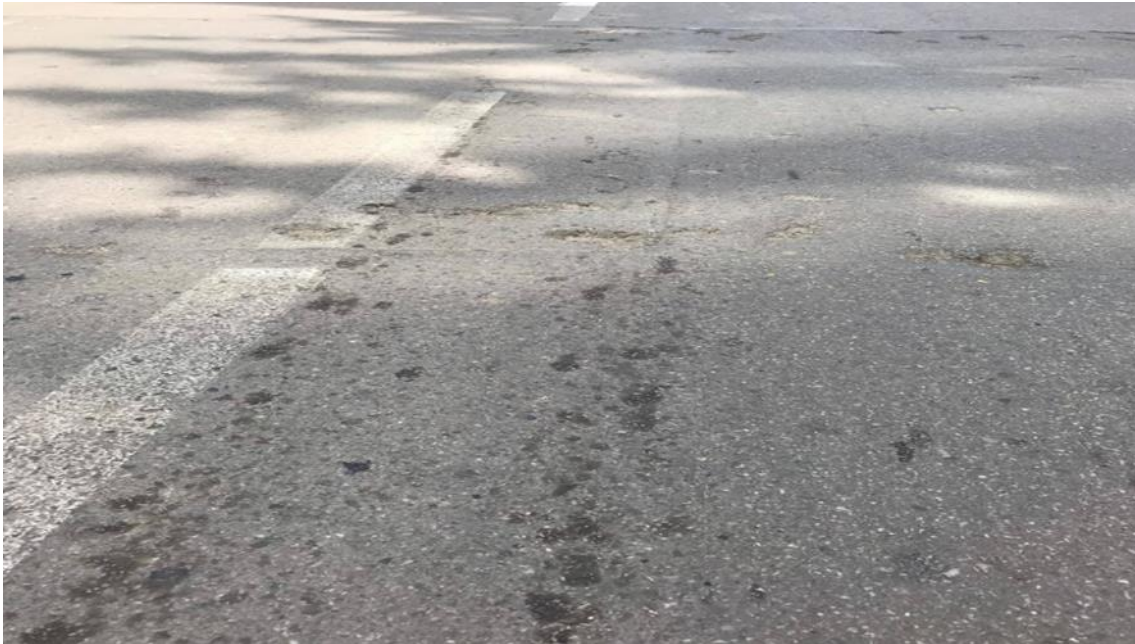
Şekil 4.10. Şirinyalı mahallesi Lara caddesi

Yapılan incelemede kaplamanın iyi durumda olduğu görülmektedir. İngiliz sarkacı ile ortalama 69 değerine ulaşılmıştır.

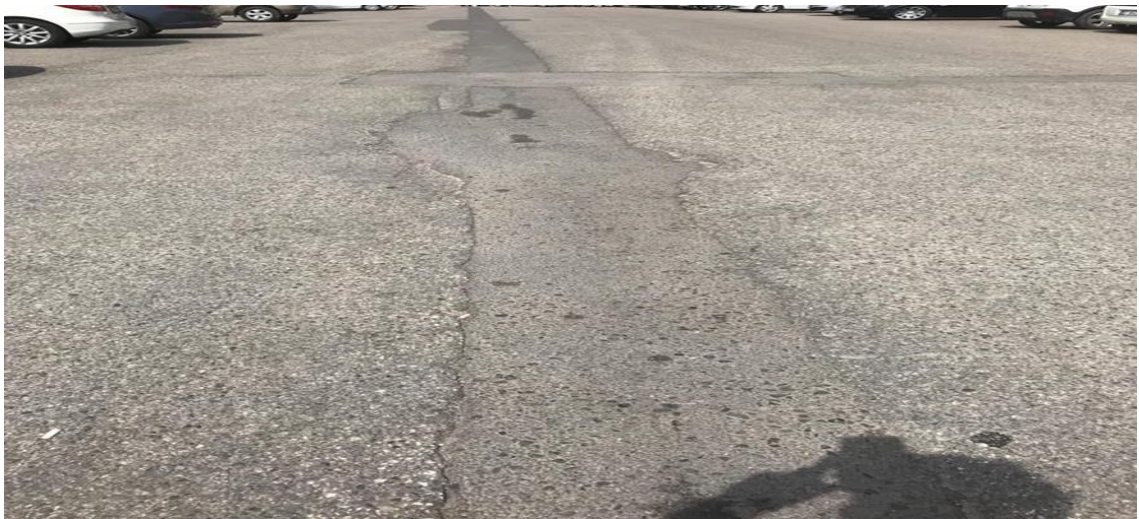
Şekil 4.11. Şirinyalı mahallesi 1548 Sokak

Yapılan incelemede 1548 Sokak üzerinde altyapı çalışması neticesinde boydan boya bir yama olduğu gözlemlenmektedir. Bu kısımda kaplamada meydana gelmiş olan bozulmalar genellikle lokal yamalarla kapatılmaya çalışılmıştır.

Lokal yamaların yapımında bitüm oranının normalden fazla olması sebebiyle yamalar üzerinde kılcal timsah sırtı çatlaklar oluşmaktadır.

10	ŞİRİNYALI	1548 SOKAK	Boyuna çatlaklar bulunmakta, boyuna yapılmış altyapı sonrası yama var.	161,93	375	20,86	24,70	69	3
