**KEMER ve KNOKKE (BELÇİKA) KİYILARINDAKİ TURİZM AMAÇLI  
YAPILAR ve ÇEVRE ARASINDAKİ GÖRSEL İLİŞKİLERİN ANALİZİ**

**YÜKSEK LİSANS TEZİ**  
**PEYZAJ MİMARLIĞI ANA BİLİM DALI**

**2007**

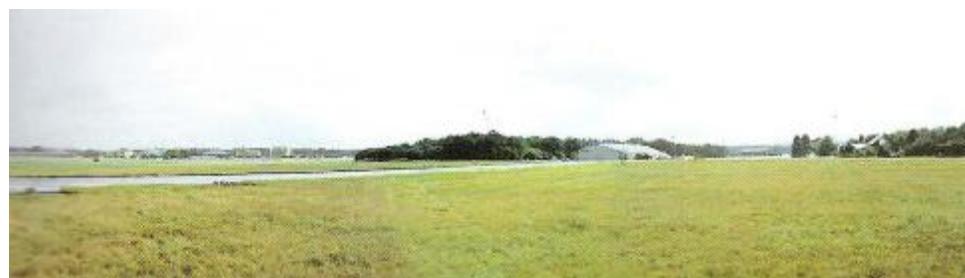
**Şekil 2.1.** Mevcut hangar ve kontrol kulesi yeri. Hampshire, (L.I.E.M.A. 2002)

- Fiziki yüzeyde: kağıt üzerinde çizimler, perspektifler ve bunların siyah beyaz tonlandırılmış ya da renklendirilmiş halleri, elle yapılan fotomontaj ve fotoğraf düzenlemeleri (Şekil 2.1. ve 2.2.)

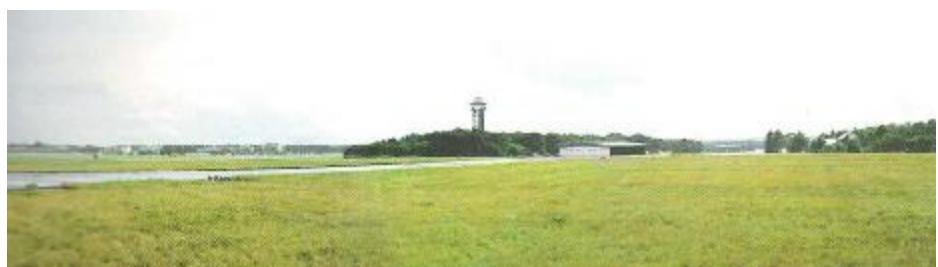
**Şekil 2.2.** Fotomontaj ile yapılmış, önerilen hangar ve kontrol kulesi, Hampshire (L.I.E.M.A. 2002).

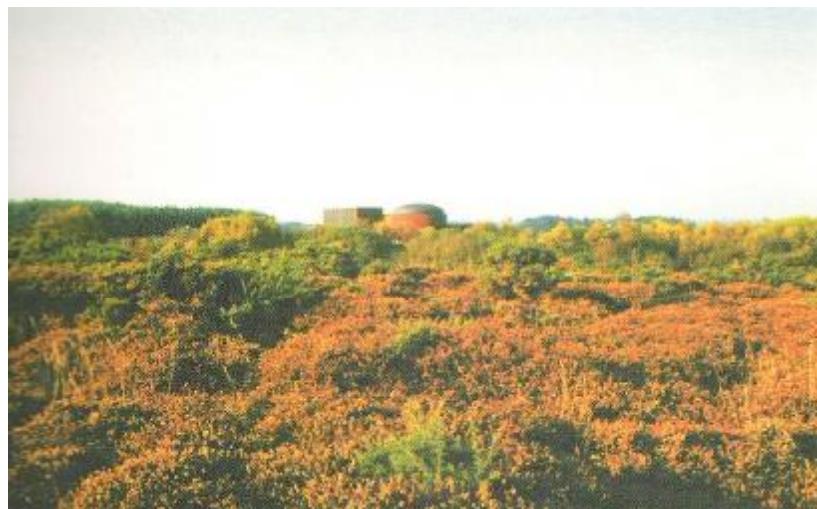
**Şekil 2.3.** Winfrith Teknoloji Merkezi, renk tasarımlı: Nicolas Pearson Associates. Bu örnekte, peyzajla uyumu sağlamada yapının renk ögesi üzerinde çalışma yapılmıştır. (Lancaster 1996, L.I.E.M.A 2002)

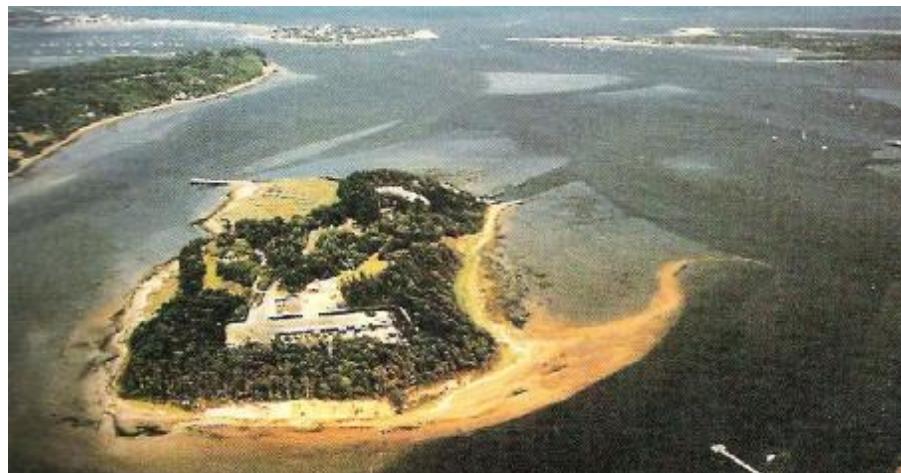
**Şekil 2.4.** Dorset'te, Furzey Adası'nda, gelişme sonucu alana yayılım minimum etkiyle gerçekleştirilmeye çalışılmışına rağmen, peyzaj karakteri üzerinde güçlü tahrifatlar yapılmıştır (L.I.E.M.A 2002)

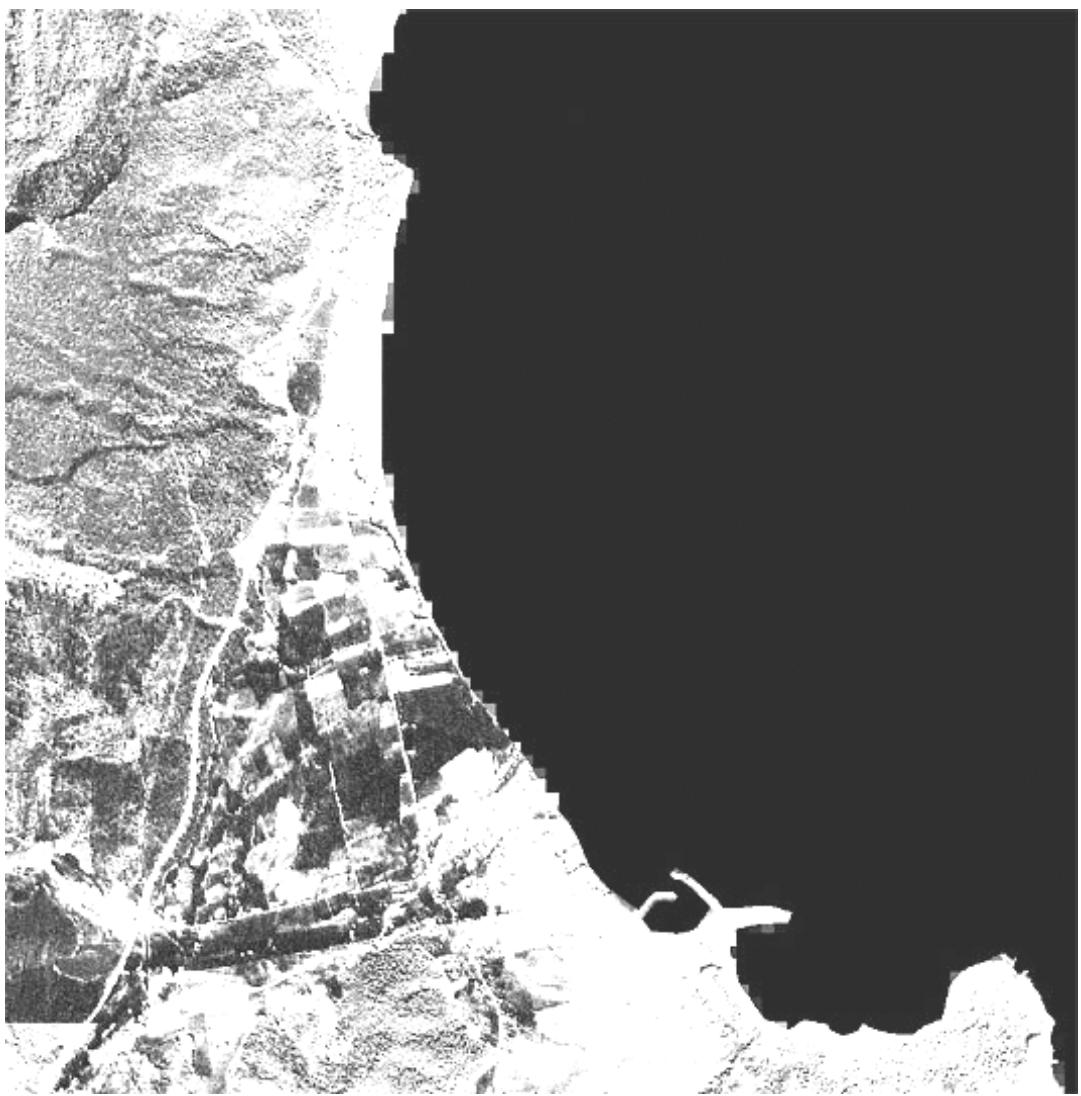
**Şekil 4.16.** Kemer, 1981 yılında yapı yoğunluğu ve mevcut durum (Anonim 1981)

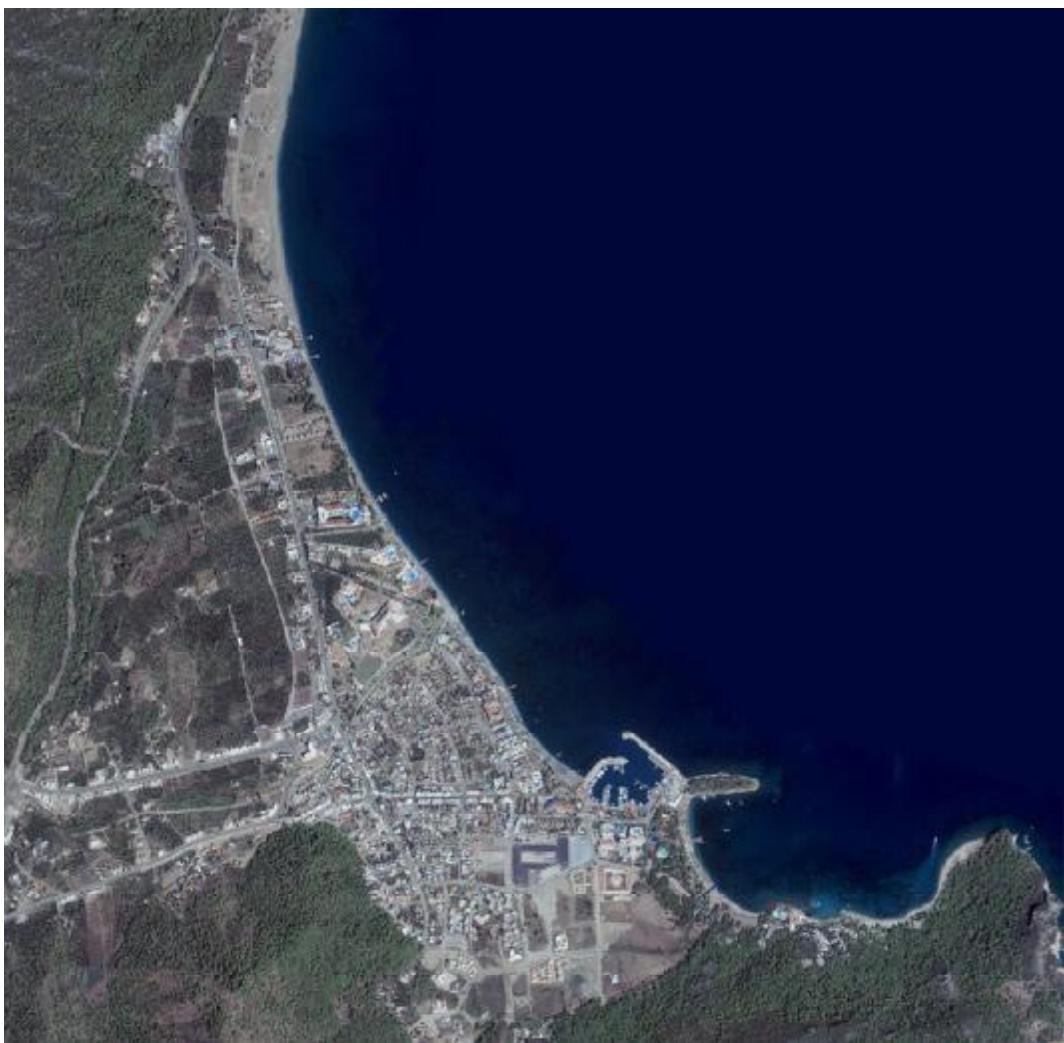
**Şekil 4.17.** Kemer, 2005 yılında yapı yoğunluğu ve mevcut durum (Anonim 2005a)

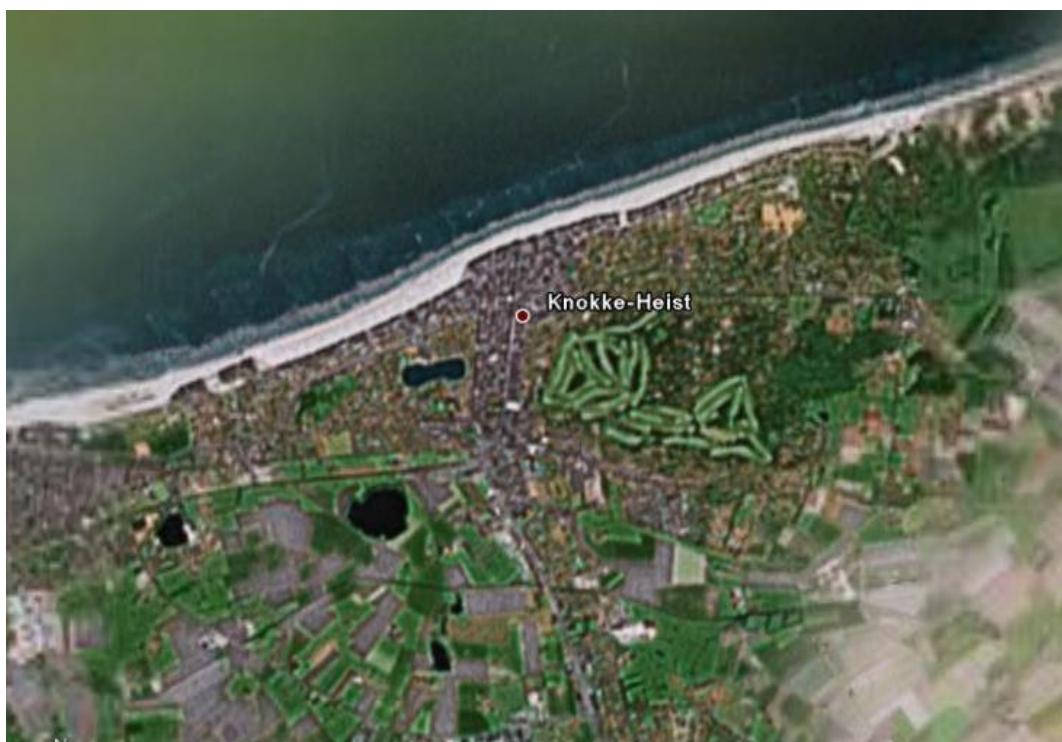
Şekil 4.38. Knokke, 2005 yılında yapı yoğunluğu ve mevcut durum (Anonim 2005a)

20. yy.'da da geçen yıllarda yapılaşma eğilimi devam etmiştir. Heist ve Knokke eskiden beri lüks denizkıyası bölgesi olarak tanınırlığını korumaktadır. Fakat bölge kırsal özelliklerini kaybetmiştir (Şekil 4.38).

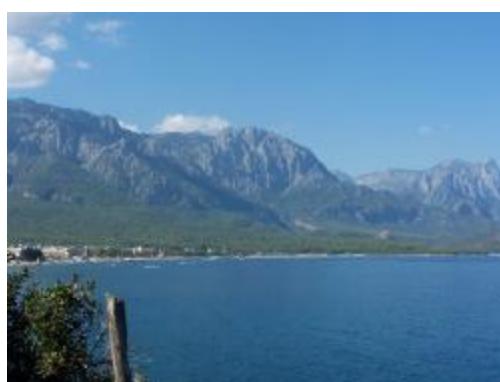
Şekil 5.1. Kemer, fot. 7- birinci (Orj. 2005)

İkinci soru cevaplarında, yapı ya da yapı grupları ve bileşenlerinin çevresi ile olan bütünleşmesinin değerlendirmesinde Kemer'de en çok olumlu cevap alan ilk dört fotoğraf sırasıyla, 7, 9, 4 ve 23 numaralı fotoğraflardır (Şekil 5.1, 5.2, 5.3, 5.4).

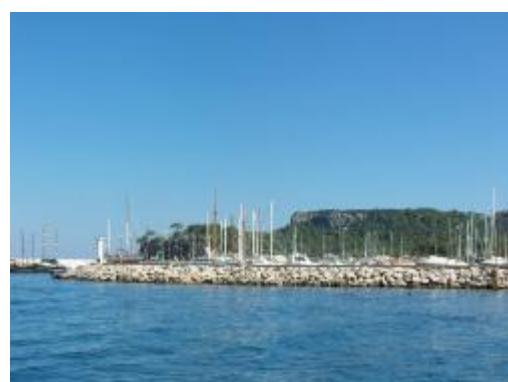
Şekil 5.2. Kemer, fot. 9-ikinci (Orj. 2005)

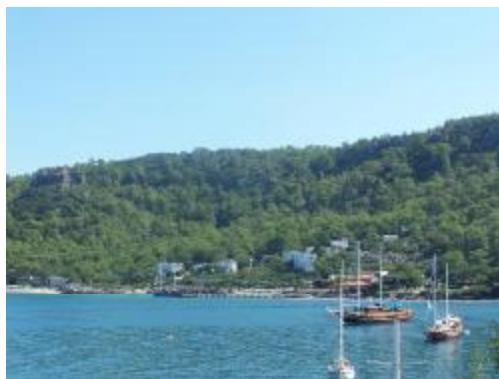
**Şekil 5.3.** Kemer, fot. 4-üçüncü  
(Orijinal 2005)

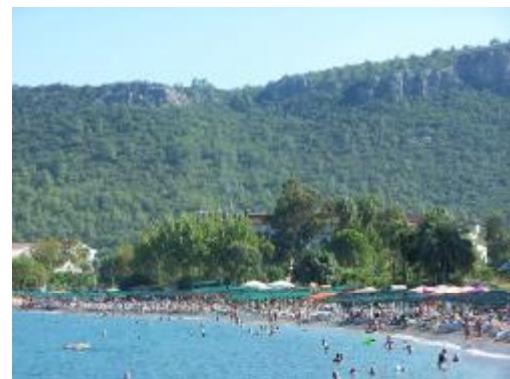
**Şekil 5.4.** Kemer, fot. 23-dördüncü  
(Orijinal 2005)

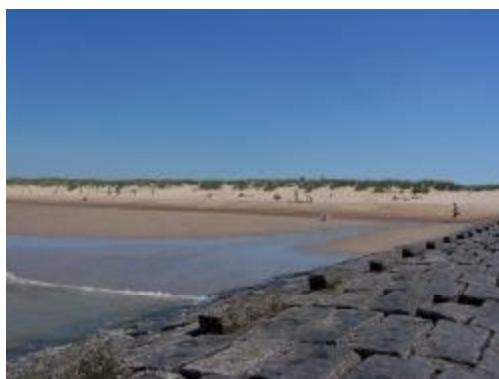
**Şekil 5.5.** Knokke, fot.30-birinci  
(Orijinal 2005)

Knokke'de en çok olumlu cevap alan ilk dört görüntü karesi ise, 30, 7, 15 ve 1 no'lu fotoğraflardır (Şekil 5.5, 5.6, 5.7 ve 5.8).

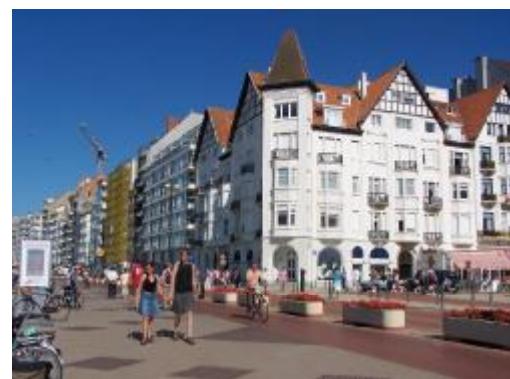
**Şekil 5.6.** Knokke, fot.7-ikinci  
(Orijinal 2005)

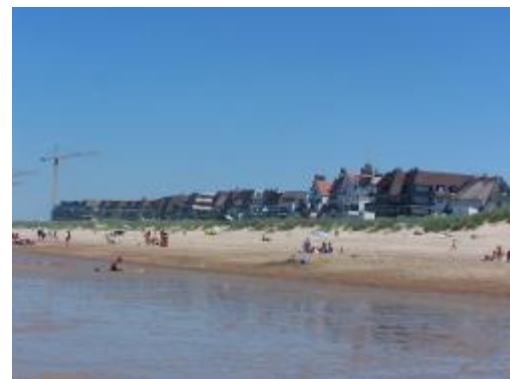
**Şekil 5.8.** Knokke, fot.1-dördüncü  
(Orijinal 2005)

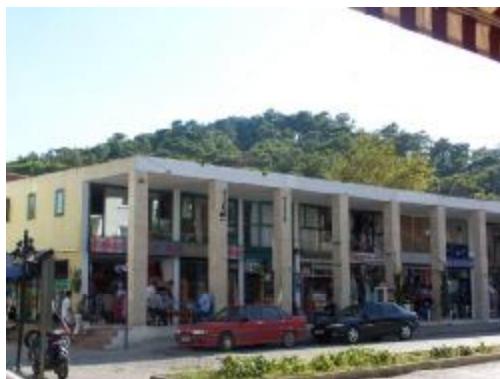
**Şekil 5.9.** Kemer, fot.29-30<sup>uncu</sup>  
(Orijinal 2005)

Kemer'in genel siluetini içeren görüntüler tercih edilirken, yerleşime yaklaşıldığından yapı ya da yerleşim dokusunun gerek birbirleriyle gereksede çevreleriyle olan uyumsuzluğu rahatsız edici boyuttadır.

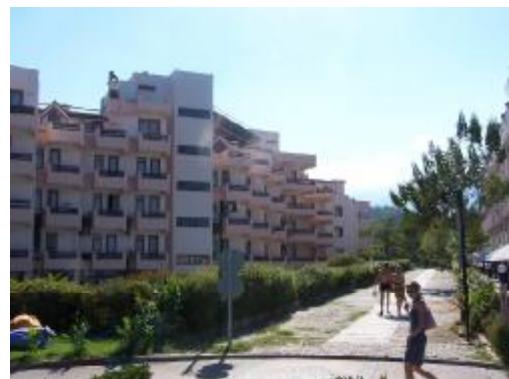
**Şekil 5.10.** Kemer, fot.17-29<sup>uncu</sup>  
(Orijinal 2005)

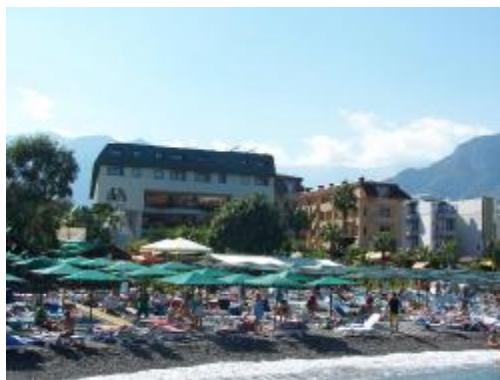
**Şekil 5.11.** Kemer, fot.11-28<sup>inci</sup>  
(Orijinal 2005)

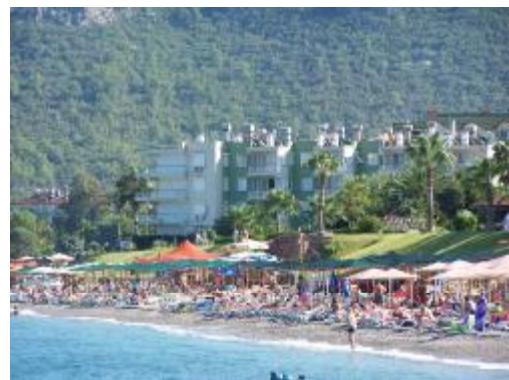
**Şekil 5.12.** Kemer, fot.24-27<sup>inci</sup>  
(Orijinal 2005)

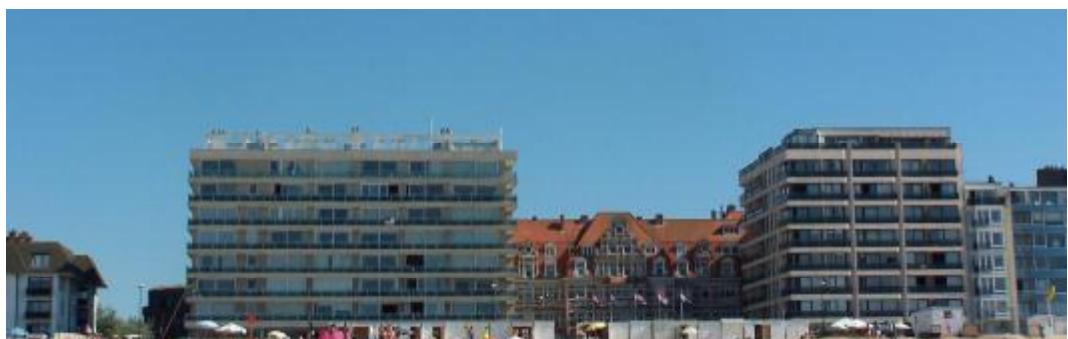
**Şekil 5.13.** Knokke, fot.9-30<sup>uncu</sup> (Orijinal 2005)

Knokke'de en çok olumsuz cevap alan ilk dört görüntü karesi, 9, 10, 21 ve 12 no'lu fotoğraflardır (Şekil 5.13, 5.14, 5.15 ve 5.16).

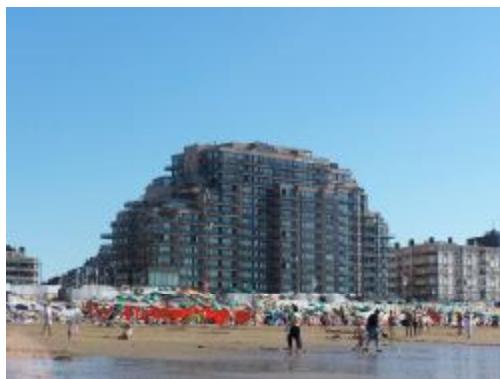
**Şekil 5.14.** Knokke, fot.10-29<sup>uncu</sup>  
(Orijinal 2005)

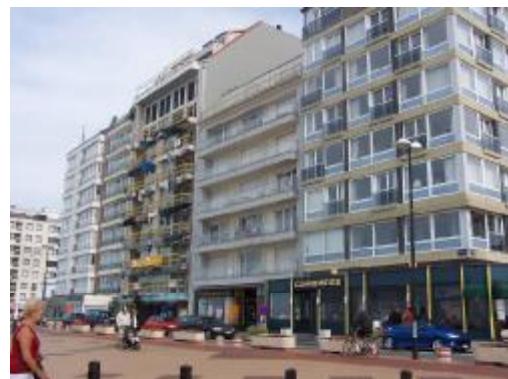
**Şekil 5.15.** Knokke, fot. 21-28<sup>inci</sup>  
(Orijinal 2005)

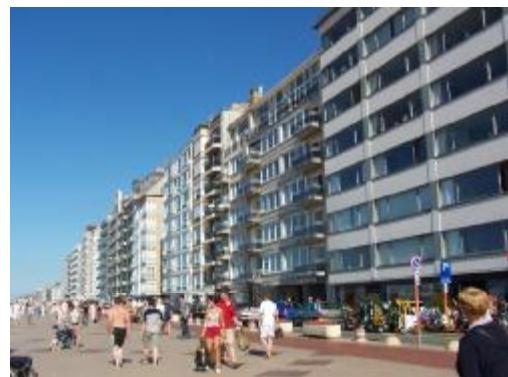
**Şekil 5.16.** Knokke, fot.12-27<sup>inci</sup> (Orj. 2005)

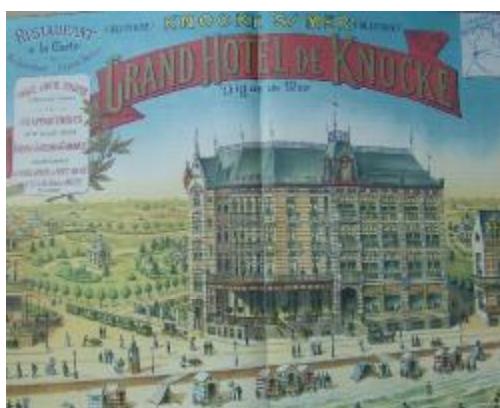
**Şekil 5.17.** Grand Hotel, 1900  
(Anonim 1985)

Çevre ve yapı arasındaki ölçü farkı büyükse yapı beğenisi görmemektedir. Örneğin; Knokke'de 1900'lerdeki Grand Hotelin yerine yapılmış olan, çok daha büyük ölçekli Havana Beach Otel en çok olumsuz cevap alan ikinci fotoğrafır. Çünkü yapı insan ölçüğine düşünürsek rahatsız edici boyutta olmakla beraber, çevresinde yapılarla birlikte baktığımızda ölçük farkı oldukça büyütür (Şekil 5.17 ve 5.18).

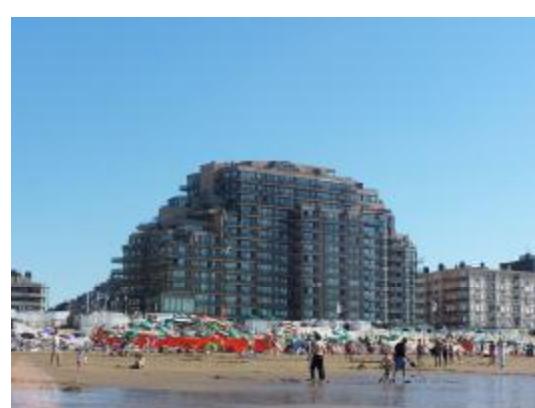
**Şekil 5.18.** Havana Beach Hotel, 2005  
(Orijinal 2005)

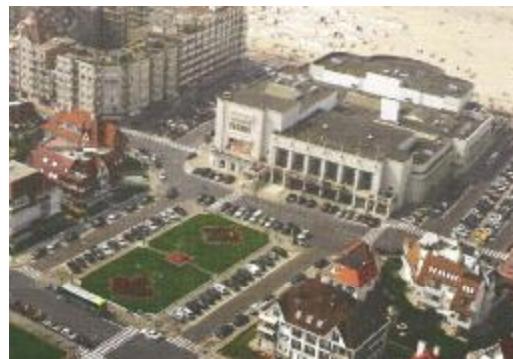
**Sekil 5.19.** Kasino'nun arkasındaki meydan, kasino ve sahile doğru bakış  
(Robberechts 2005)

Belçika'nın, sınırlı kıyı şeridine sahip olması, Knokke'deki yeni yapıların malzeme ve çizgi bakımından daha tutarlı ve uyumlu tasarlamasını gerektirmektedir. Örneğin kasinoya yapılacak ek yapı için düzenlenen tasarım yarışması, çevreye uyumun daha fazla önemsendiğini göstermektedir (Şekil 5.19, 5.20 ve 5.21).

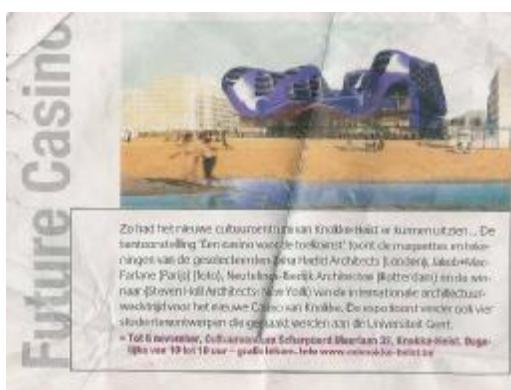
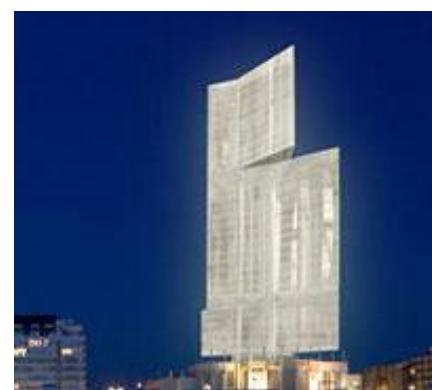
**Sekil 5.20. ve 5.21.** Kasino için ek bina tasarımlarından bazıları (Anonim 2005f)
