**ÇELİK YÜZEYLERİN İŞLENMESİNİN KAYNAK
KALİTESİNE ETKİSİNİN ARAŞTIRILMASI**

**YÜKSEK LİSANS TEZİ
İNŞAAT MÜHENDİSLİĞİ ANABİLİM DALI**

2016

INVESTIGATION OF THE EFFECT OF WELDING QUALITY ON THE PROCESSING OF STEEL SURFACES

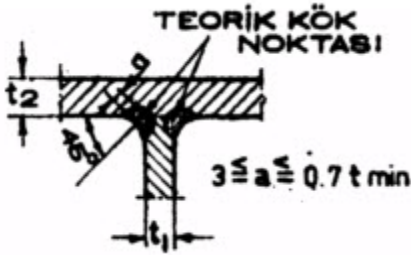
Şekil 1.3. Köşe kaynakta dikiş kalınlığı limitleri (TS 3357)

Köşe kaynaktaki en az dikiş kalınlığı 3 mm yapılmalıdır, ayrıca dikiş kalınlığı, kaynak yapılan parçaların ince olanından, 0,7 kat fazla yapılmamalıdır (TS 3357).

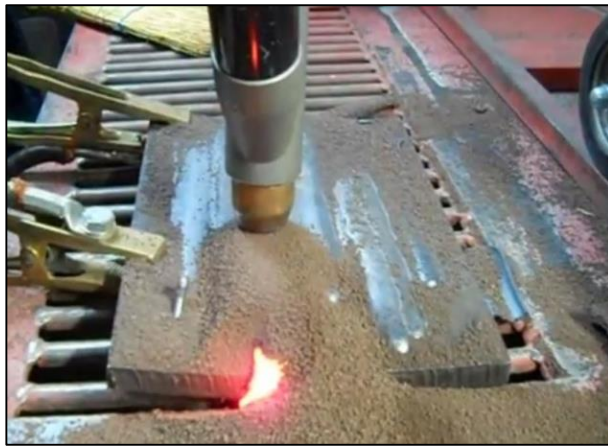
Bu kaynak çeşidinde; elektrik arkı, toz şeklindeki dekapan ile korunur. Ayrıca, bir makaradan düzenli olarak otomatik beslenen, sürekli ve eriyen çıplak tel elektrot kullanılır. Yer çekimi etkisiyle arka doğru beslenen toz dekapan, arkı örterek sıçramaları, kıvılcımları ve radyasyonu engeller (Şekil 2.10). Simgesi "UP" dir (Kutay 2010).

Şekil 2.10. Toz altı ark kaynağı yapılırken (Turan 2014)

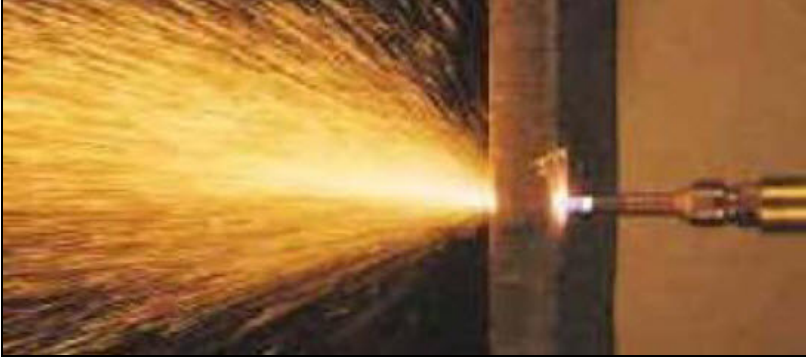
Bu kaynak yönteminde, çeşitli yanıcı gazları oksijenle karıştırarak eritme kaynağı elde edilir. Oksi-yanıcı gaz kaynağı, oksijen kaynağı olarak da bilinir ve metal plakaları ve benzer malzemeleri kesme amacıyla da kullanılır (Şekil 2.13). Yanıcı gaz olarak, doğal gaz, asetilen gazı, hidrojen gazı, propilen gazı, propan gazı kullanılmasına rağmen en yaygın olarak asetilen gazı kullanılarak meydana gelen oksi-asetilen gaz kaynağı kullanılır (Vural 2011).

Şekil 2.13. Oksi asetilen kaynağında kesme torcu (MEB 2011)

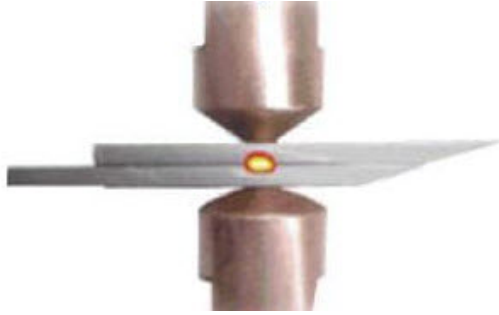
Bindirmeli birleşimde temas etmiş yüzeylerin, elektrik akımına karşı ortaya çıkan ısıdan ve basınçtan eritilerek kaynaklandığı kaynak yöntemidir. Bu yöntemde, elektrotlar kaynaklanacak malzemeye karşılıklı olarak yerine konulur (Şekil 2.15). Bu yöntem, sac metallerin birleştirilmesinde ve en çok otomobil sektöründe kullanılır (Dikicioğlu 2011).

Şekil 2.15. Direnç nokta kaynağı (Gatwick Technologies 2016)

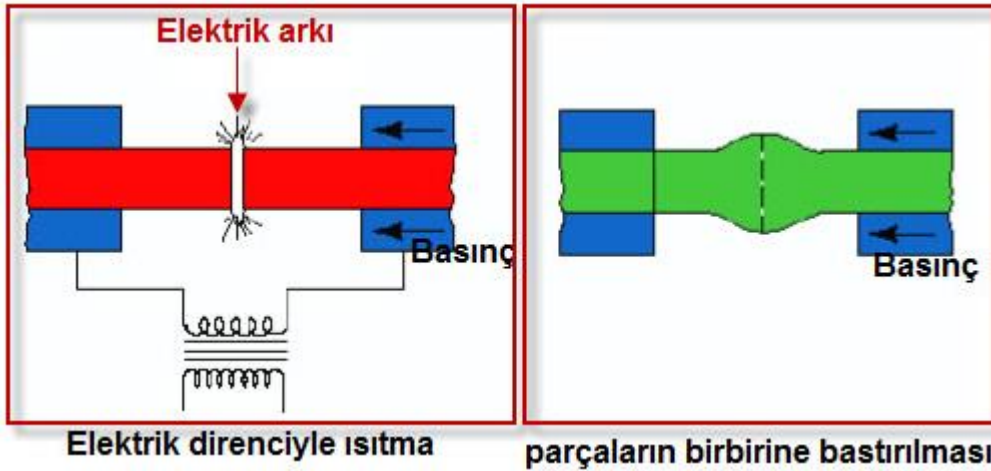
Şekil 2.17. Direnç alın kaynağı çalışma prensibi (Dikicioğlu 2011)

Alın dikişi yapılması gereken birleşim yerlerinde kullanılır. Kaynaklanmak istenen malzemelerin yüzeyleri uç uca temas edecek şekilde getirilir. Elektrik akımı uygulanarak malzemelerin yüzeyi erime sıcaklığına getirilir. Daha sonra erimiş kısımlar bastırıldığında kaynak yapılmış olur (Şekil 2.17). Bu yöntem raylar ve borularda tercih edilebilir.

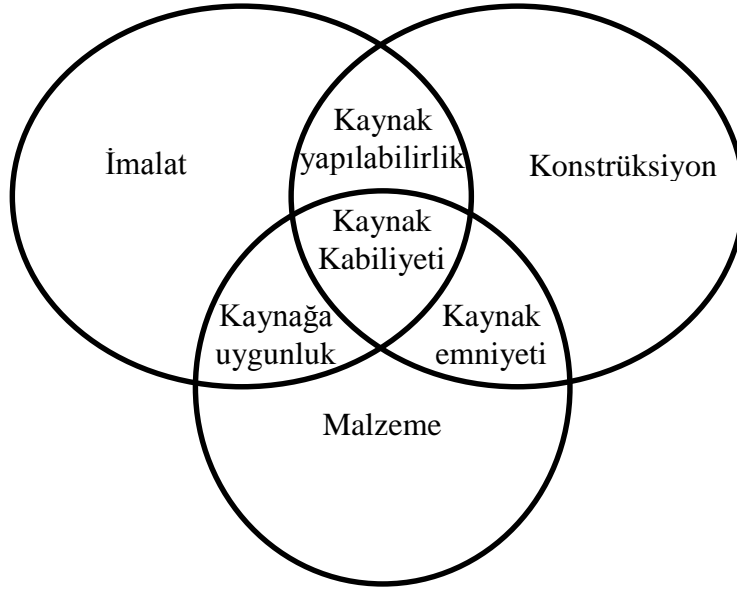
Şekil 2.31. Kaynak kabiliyetini etkileyen faktörler (Ünal 2008)

Kaynak kabiliyetinin olumsuz etkilenmemesi için, hava sıcaklığının -18°C in altında olmaması ve kaynak yüzeyinin kuru olması gerekmektedir. Ayrıca kaynak yapılacak yüzeyler, kaynak işlemi esnasında, (yağmur, kar gibi) olumsuz hava koşullarına maruz kalmamalıdır. Kaynak ağzında çatlak, yırtık, gözenek gibi kaynak dayanımını olumsuz etkileyecek pürüzler olmamalıdır. Birleştirilmek istenen metallerde kaynak bölgesinde pas, kir, cüruf, nem olması kaynak kalitesini olumsuz yönde etkiler (Oerlikon 2000). Kaynak kalitesini etkileyen faktörlerden yüzey durumunun bu etkisi, bu tez çalışmasının konusu olarak araştırılmıştır.

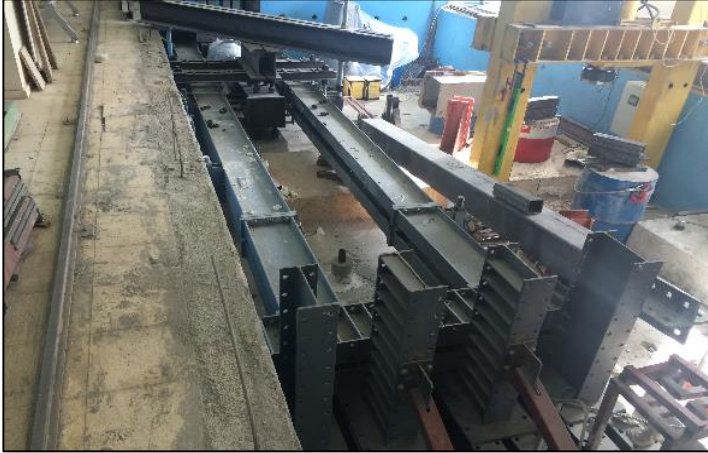
Şekil 3.3. Yükleme sistemi ve deney düzeneęi (pistonun karşı tarafından görünüşü)

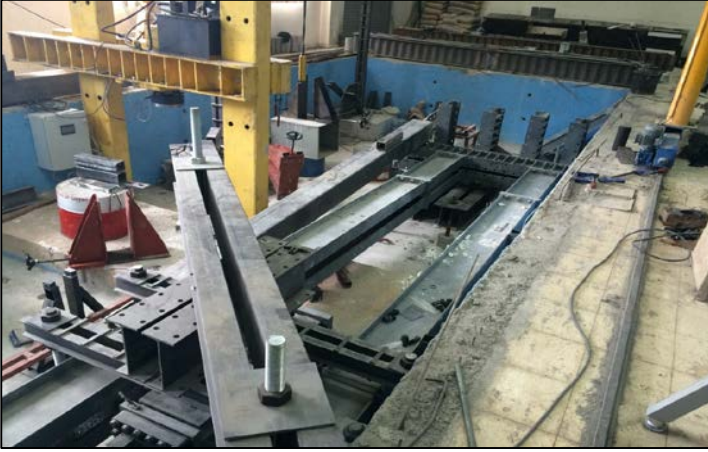
Şekil 3.4. Yükleme sistemi ve deney düzeneği (piston tarafından görünüş)

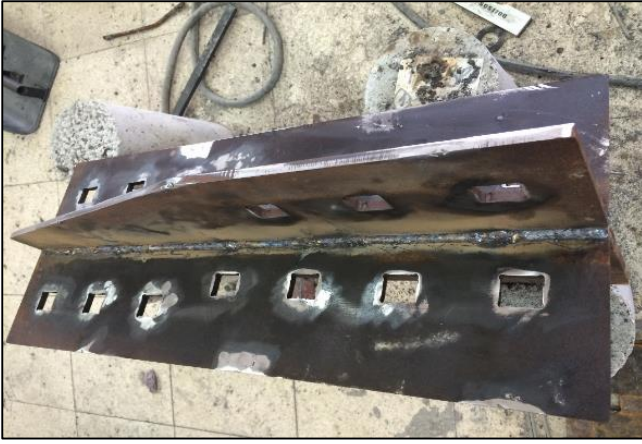
Üretilmiş plakalardan sabit plakalar, yükleme sistemine sabit olarak yerleştirilmek amacıyla, bağlantı birleşimleri yapılarak hazırlanmıştır (Şekil 3.22 ve Şekil 3.23).

Şekil 3.22. Sabit plakaların birleşimi (bağlantı elemanlarının montajından önce)

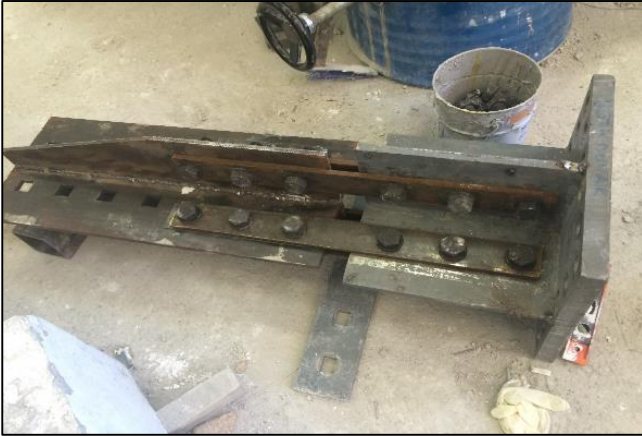
Şekil 3.23. Sabit plakaların birleşimi (bağlantı elemanlarının montajından sonra)

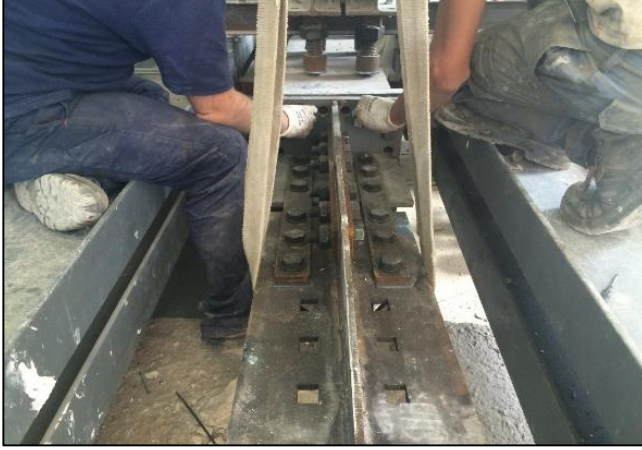
Bağlantı detayları tamamlanarak hazırlanmış olan sabit kısımlar, yükleme sistemine yerleştirilmiştir (Şekil 3.24).

Şekil 3.24. Sabit plakaların montajı

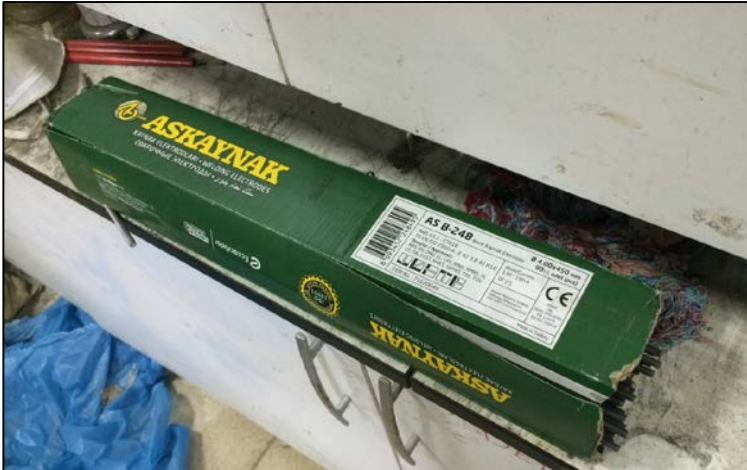
Beş farklı yüzey durumu oluşturulan değişken plakalara, Antalya ili içerisinde çelik konstrüksiyon işi yapan iki ayrı kurumsal firmada kaynak işlemi yapılmıştır. Kaynaklı birleşimde Şekil 3.25 ve Şekil 3.26’te görülen bazik örtülü elektrot kullanılmıştır. Seçilen elektrot tipi, şantiye uygulamalarında sıklıkla kullanılan tipik östenitik paslanmaz çelik esastır. Kaynak işçiliği işlemi esnasında kullanılan kaynak elektrotu tek bir paketten oluşmaktadır. Dolayısı ile kaynak kalitesinin ilk aşaması olan elektrot bütün kaynaklarda aynıdır. Bütün kaynak birleşimleri A ve B firmalarında çalışan işçiler tarafından yapılmıştır. Dolayısı ile A ve B firmalarında yapılan her kaynak işçiliği kendi içinde değişiklik göstermemektedir.

Şekil 3.25. Kullanılan elektrot paketi

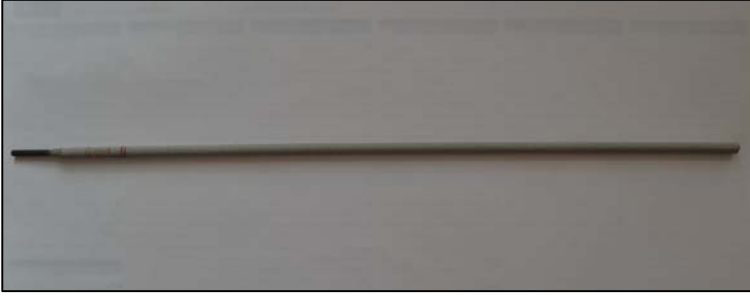
Şekil 3.26. Kullanılan elektrot çubuğu

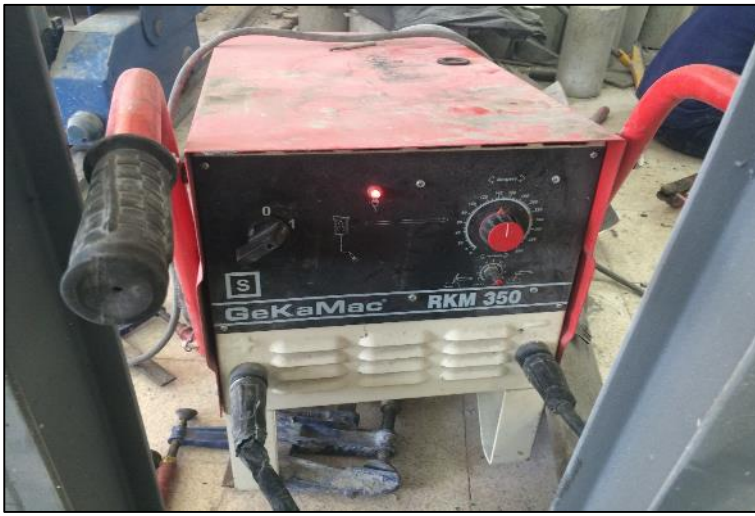
Şekil 3.27. Elektrik ark kaynağı üretici

Çelik plakalar, Şekil 3.27'deki akım üretici ile 180 A akım uygulanarak elektrik ark kaynağı yöntemi ile birleştirilmiştir.

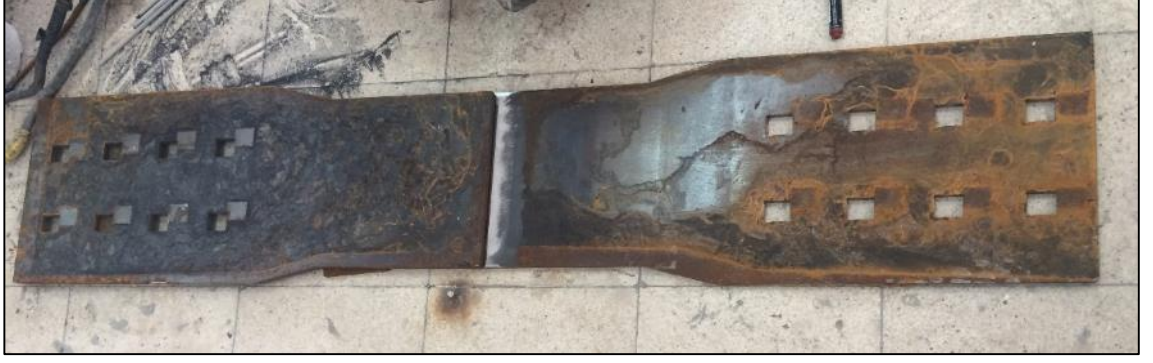
Şekil 3.28. Tek bindirmeli bağlantı üst görünüş

Tek bindirmeli bağlantılı deney elemanlarının bir kaynak yüzeyine standart elektrik ark kaynağı ile köşe kaynaklı birleşim uygulanmıştır. Kaynak boyutları ve detayları Bölüm 3.2'de deney elemanlarının tasarımının anlatıldığı şekilde ve özelliklerde, A firması ve B firmasında yapılmıştır. Birleşimi yapılan elemanlar Şekil 3.28 ve Şekil 3.29'de görülmektedir.

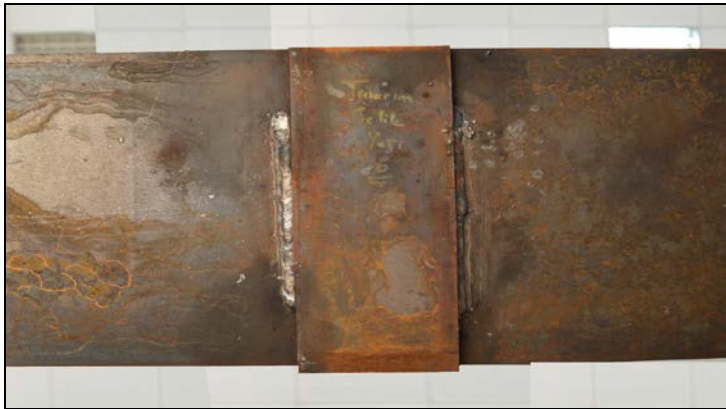
Çift bindirmeli bağlantılı deney elemanlarının dört kaynak yüzeyine standart elektrik ark kaynağı ile köşe kaynaklı birleşim uygulanmıştır. Kaynak boyutları ve detayları Bölüm 3.2’de deney elemanlarının tasarımının anlatıldığı şekilde ve özelliklerde, A firması ve B firmasında yapılmıştır. Birleşimi yapılan elemanlar Şekil 3.30 ve Şekil 3.31’de görülmektedir.

Şekil 3.30. Çift bindirmeli bağlantı üst görünüş

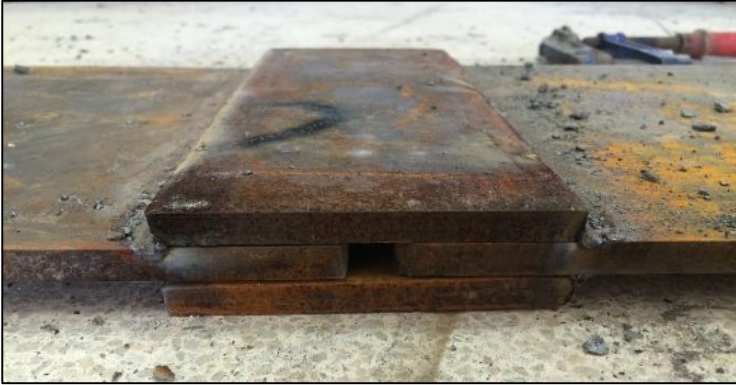
Şekil 3.31. Çift bindirmeli bağlantı yan görünüş

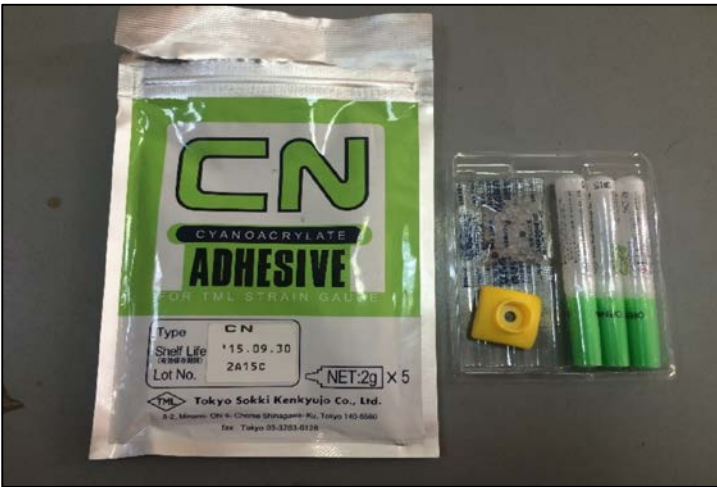
Kaynaklı birleşimleri tamamlanan deney elemanlarına, Şekil 3.32’de gösterilen yapıştırıcı ile Şekil 3.33’de gösterilen gerinim ölçerler yapıştırılmıştır. Her bir plakanın üst yüzeyine kaynak bitiminden 5 cm uzaklığa iki adet olmak üzere bir test elemanında toplam dört adet gerinim ölçer bulunmaktadır. Tek bindirmeli bağlantılı deney düzeneğinde gerinim ölçerlerin yapıştırılmış hali Şekil 3.34’te görülmektedir. Tek bindirmeli bağlantılı deney düzeneğinde gerinim ölçerlerin yapıştırılmış hali Şekil 3.35’te görülmektedir. Gerinim ölçerler, çelik plakalar üzerindeki birim şekil değiştirmeleri inceleyebilmek adına kullanılmıştır.

Şekil 3.32. Kullanılan gerinim ölçer yapıştırıcısı

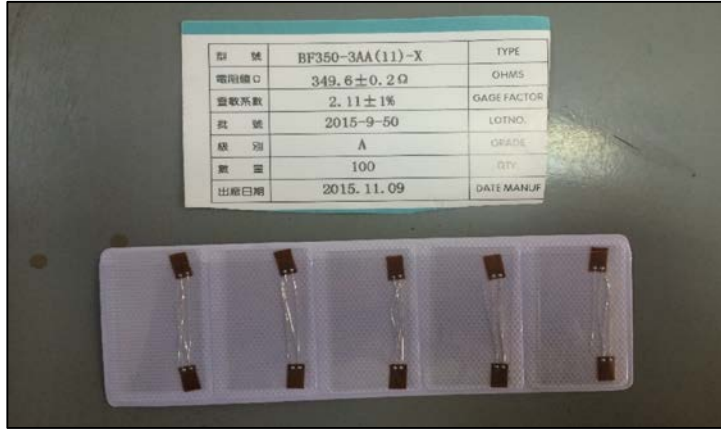
Şekil 3.33. Kullanılan gerinim ölçerler

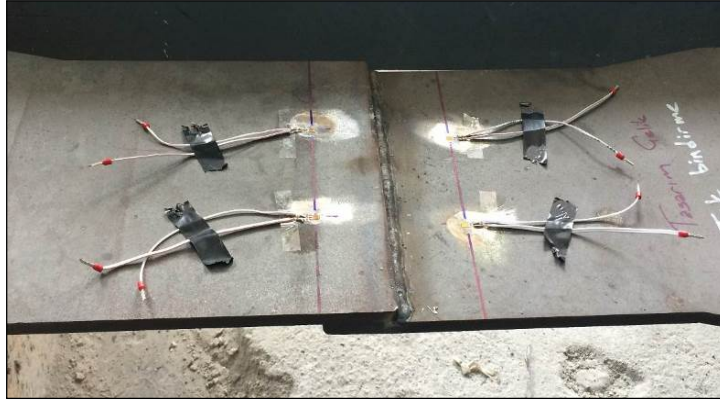
Şekil 3.34. Tek bindirmeli bağlantıda gerinim ölçerler

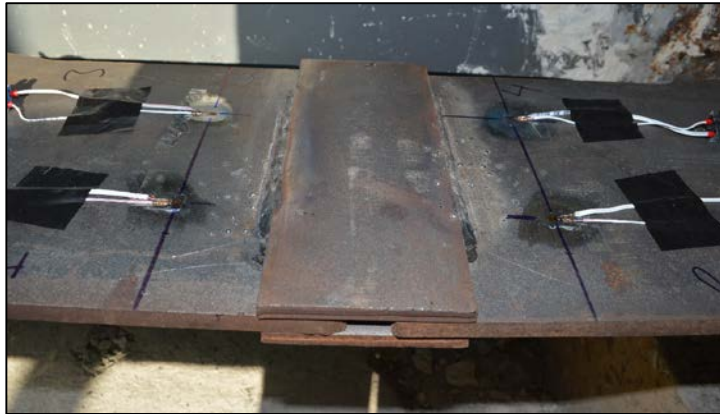
Şekil 3.35. Çift bindirmeli bağlantıda gerinim ölçerler

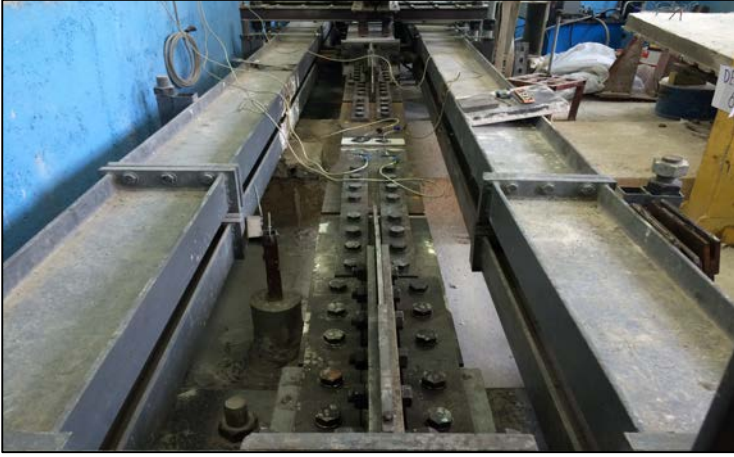
Deney öncesi tüm hazırlıkları tamamlanan tek bindirmeli bağlantılı deney numuneleri, Şekil 3.36'de görüldüğü gibi yükleme sistemine yerleştirilmiştir.

Şekil 3.36. Yükleme sistemine yerleştirilmiş tek bindirmeli elemanların testten önceki son durumu

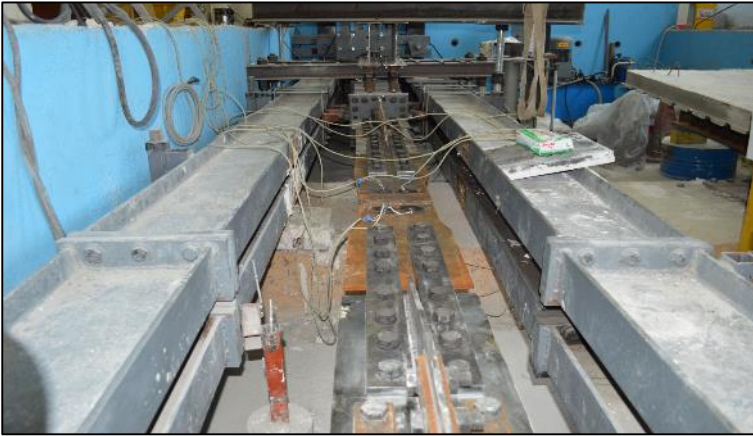
Şekil 3.37. Yükleme sistemine yerleştirilmiş çift bindirmeli elemanların testten önceki son durumu
