PAMPHYLIA LYRBOTON KOME KIRSAL YERLEŞİMİ: GEÇ ANTİK ÇAĞ'DA
YERLEŞİM KURGUSU VE MİMARLIK

Sanat Tarihi Ana Bilim Dalı
Doktora Tezi

Antalya, 2018

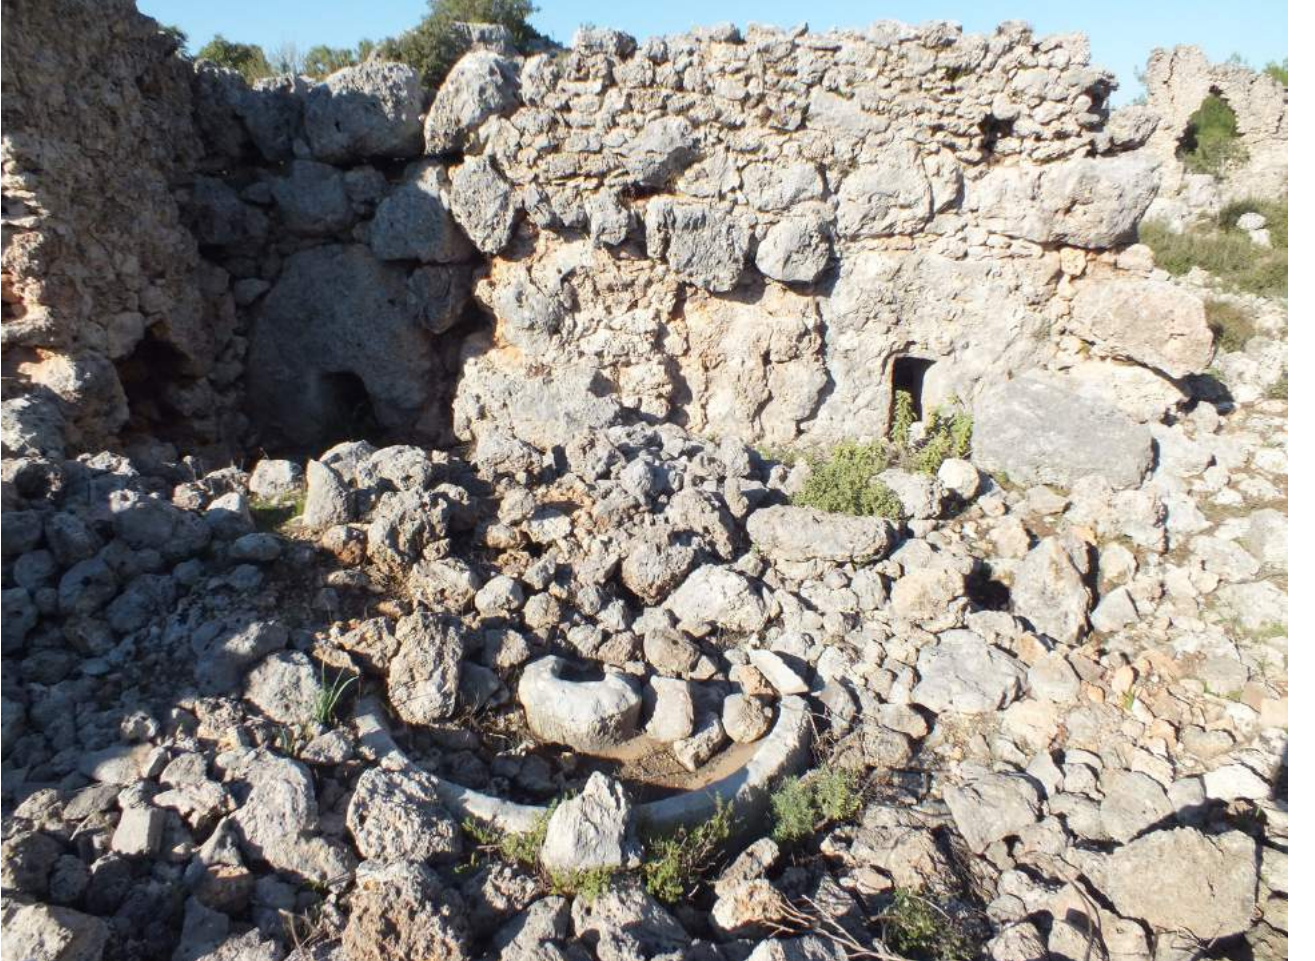
Görsel 76. 55 numara, doğu mekandaki baskı kolu yuvaları ve kırma teknesi, kuzey.

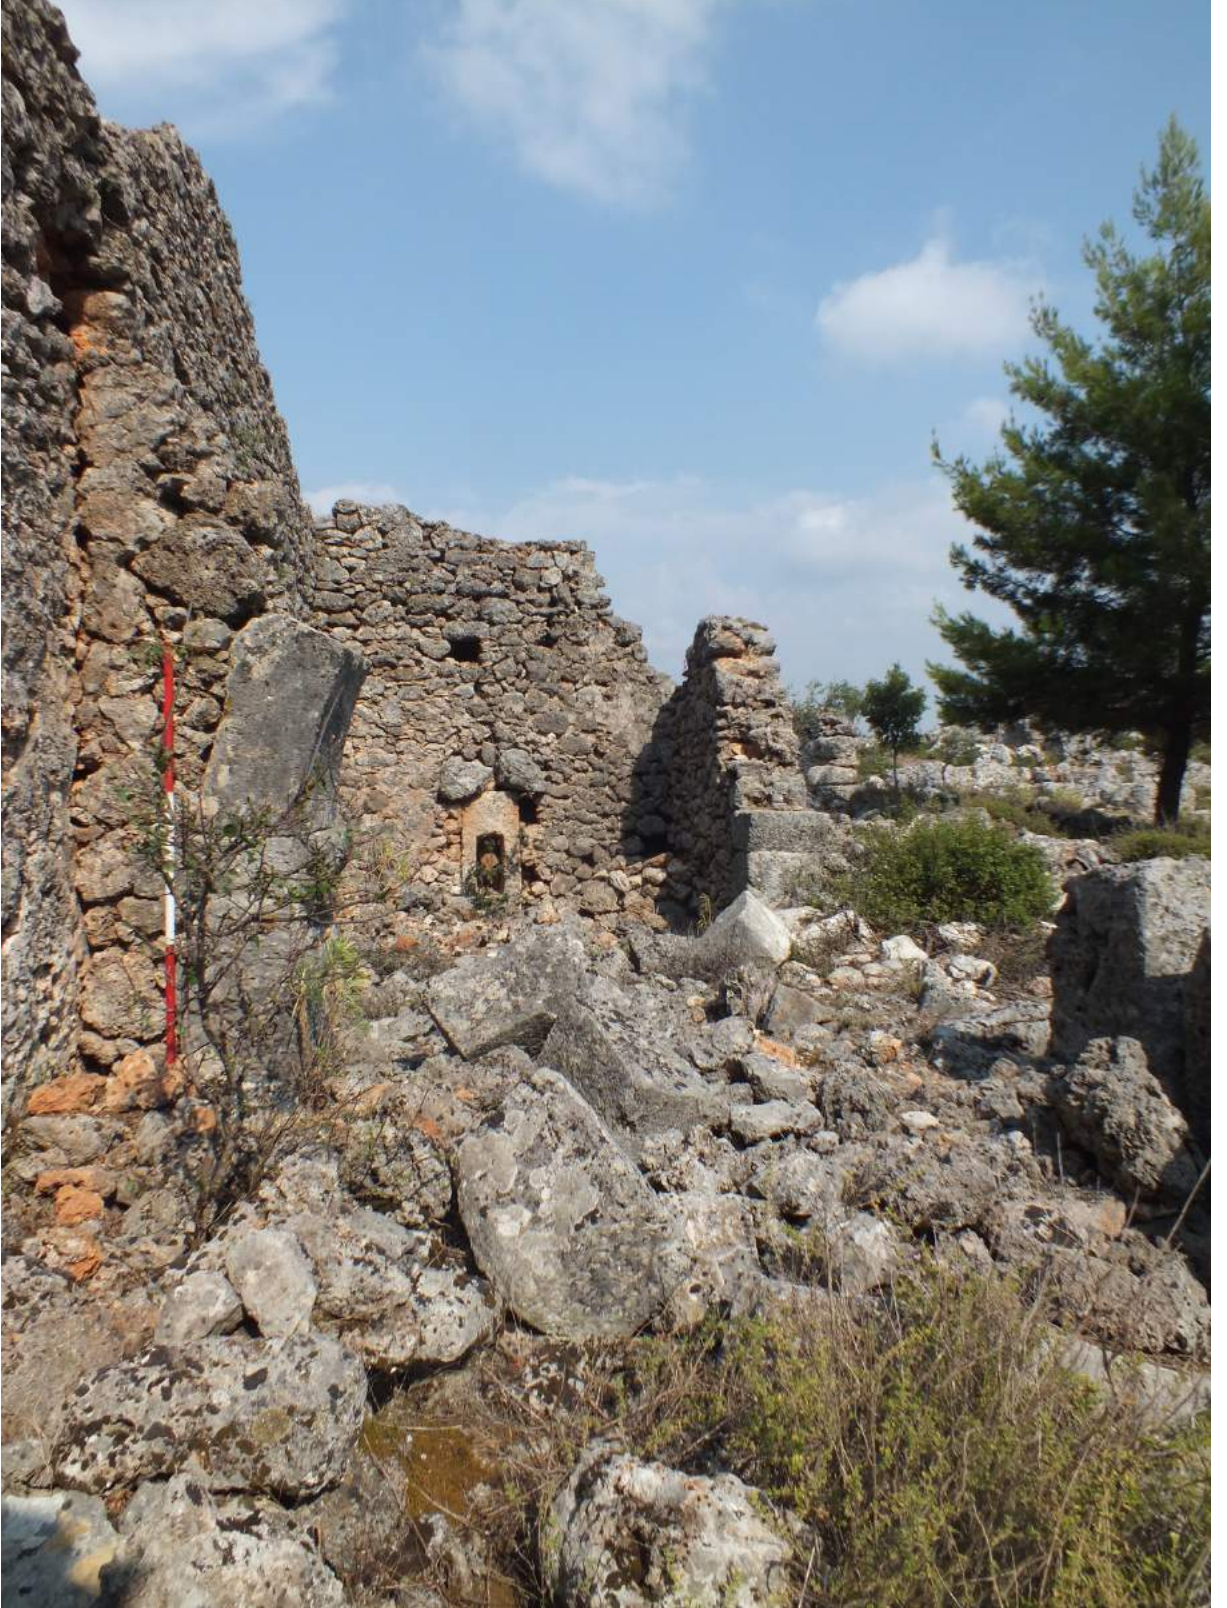
Görsel 79. 57 numara, batı, iç mekân (baskı kolu yuvası ve kemer).

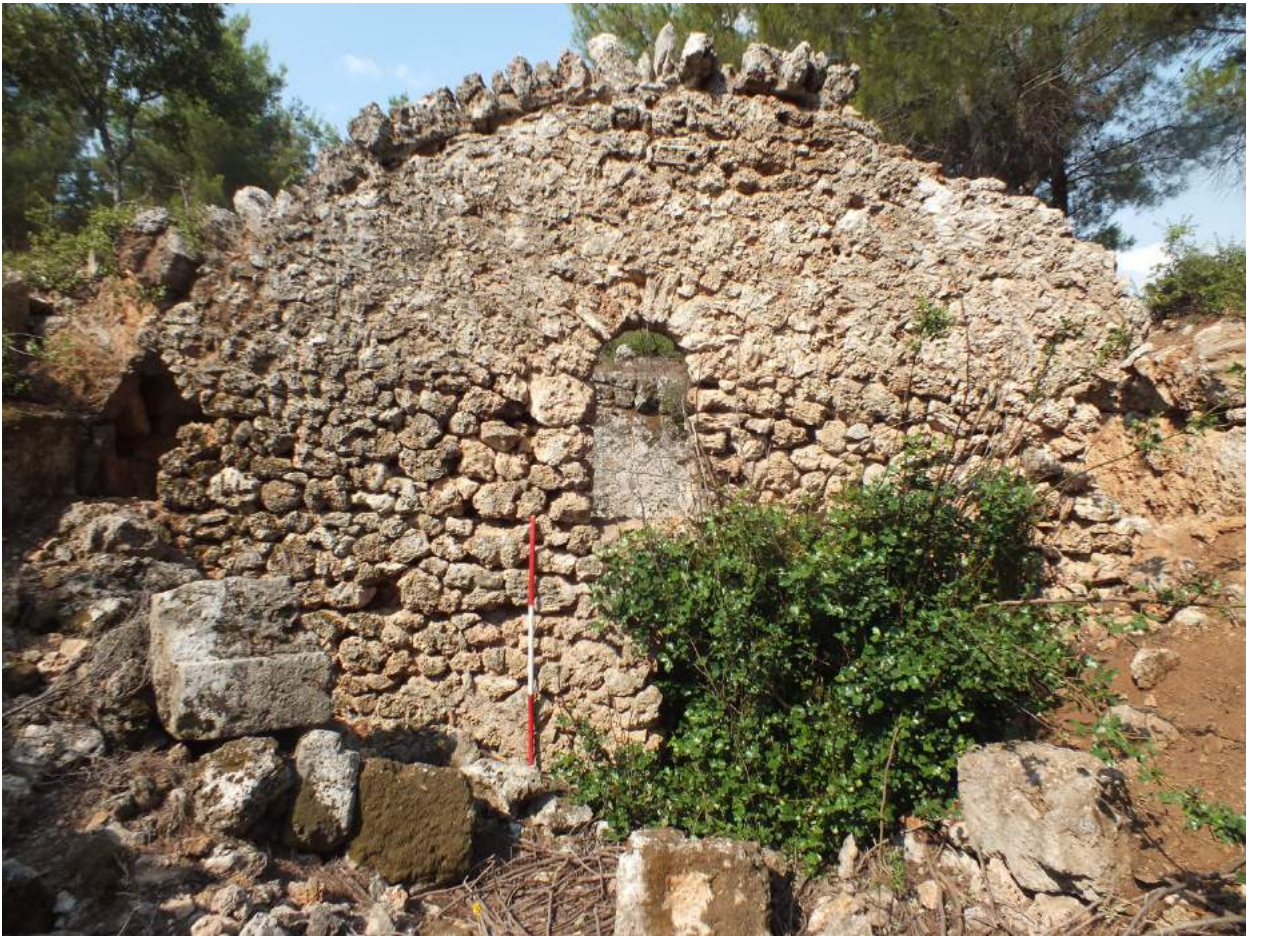
Görsel 81. 58 numara, sarnıcı ikiye bölen duvar ve ortadaki kemer.

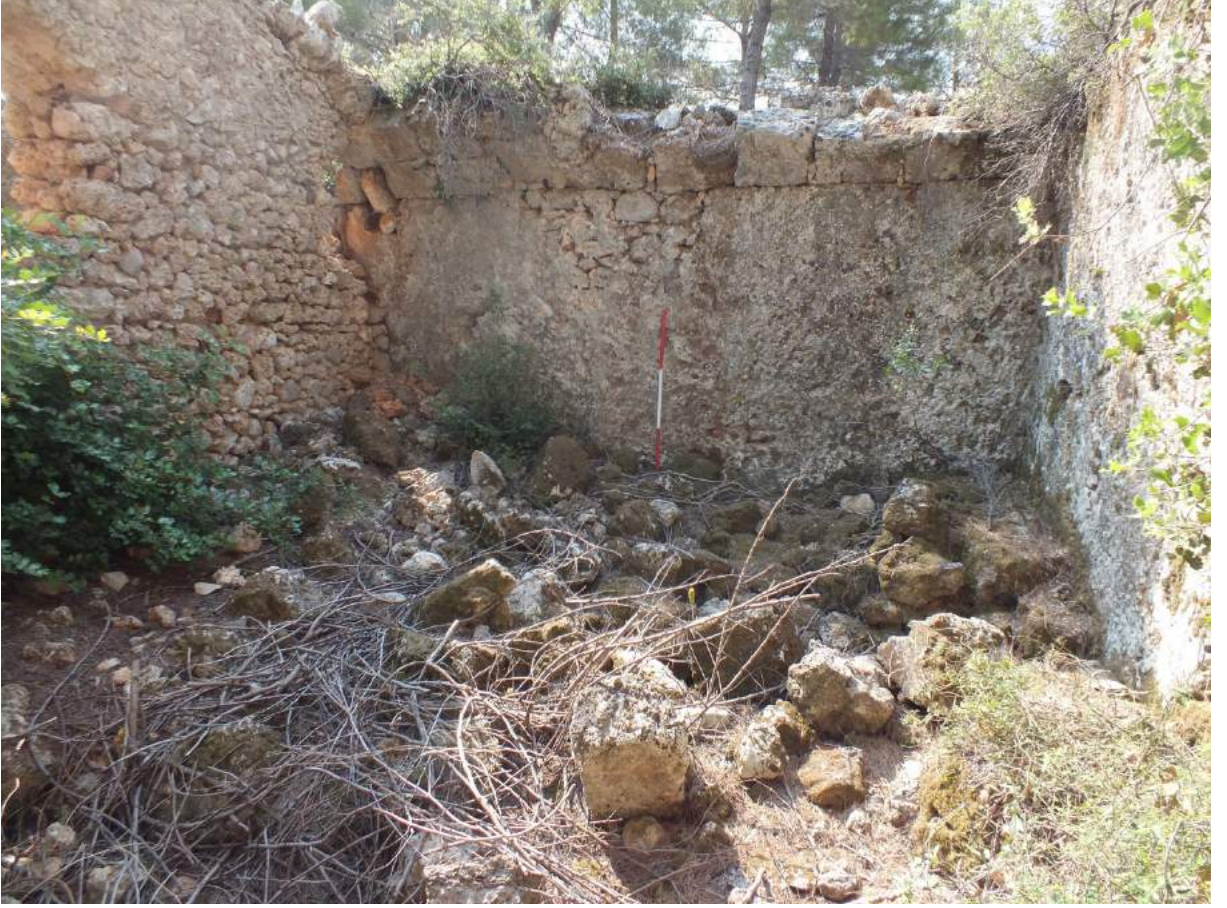
Görsel 82. 58 numara, sarnıç içi, güney.

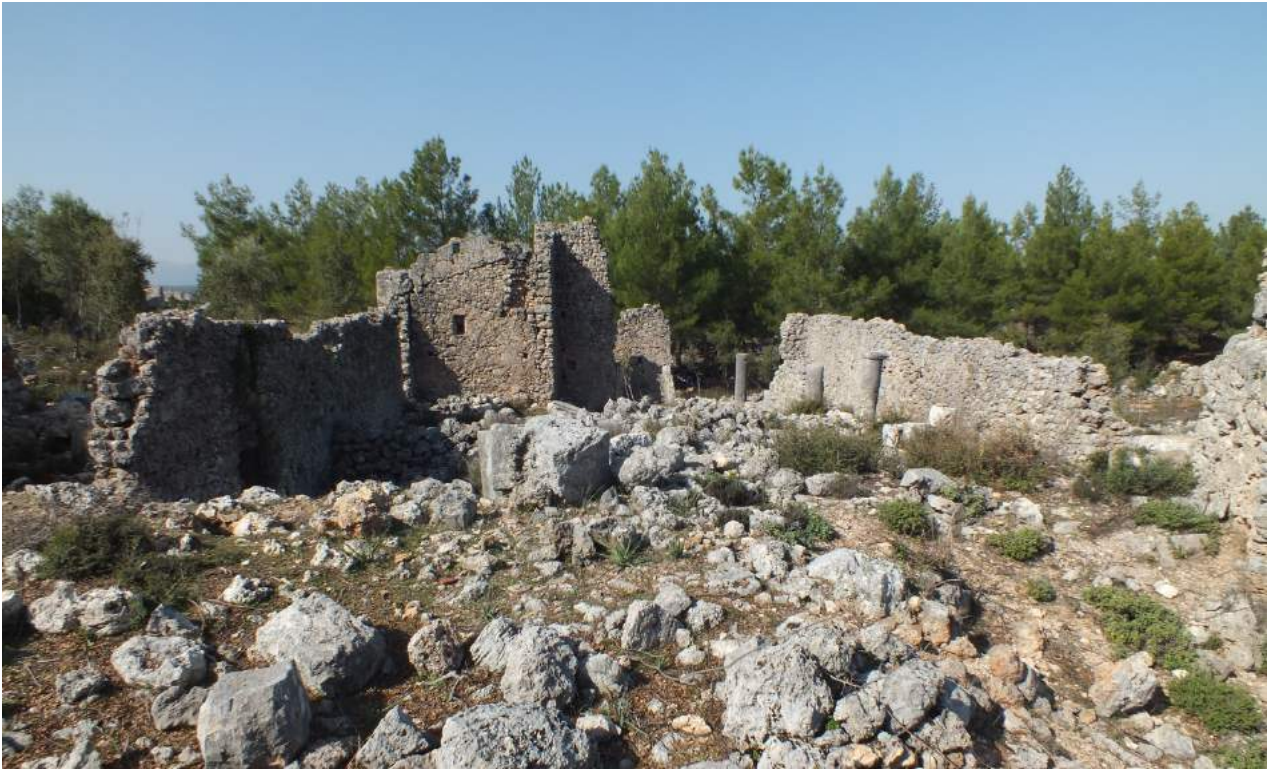
Görsel 91. 66 numaralı yapı (Güney Kilise), kuzeybatı.

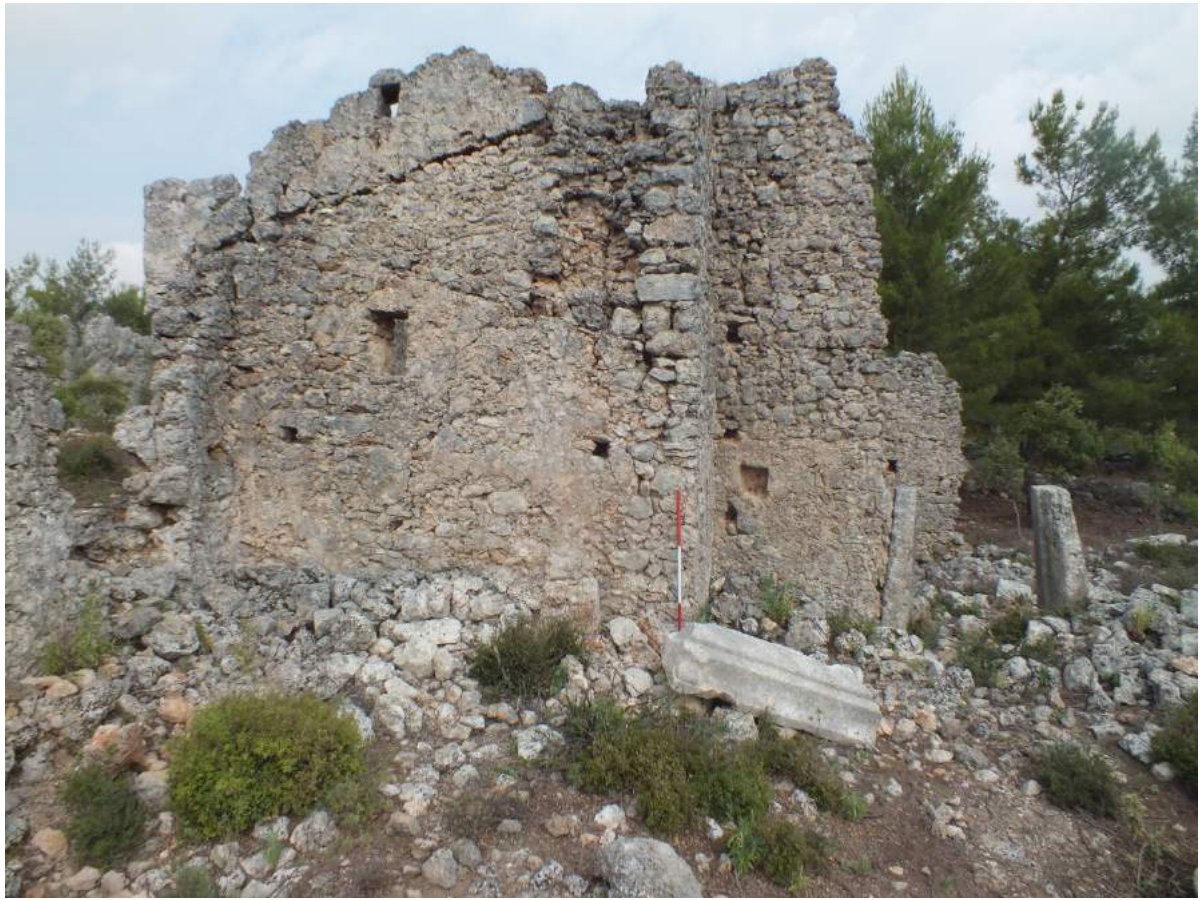
Görsel 93. 66 numaralı yapı (Güney Kilise), güney yan nef kuzeybatı duvarı.

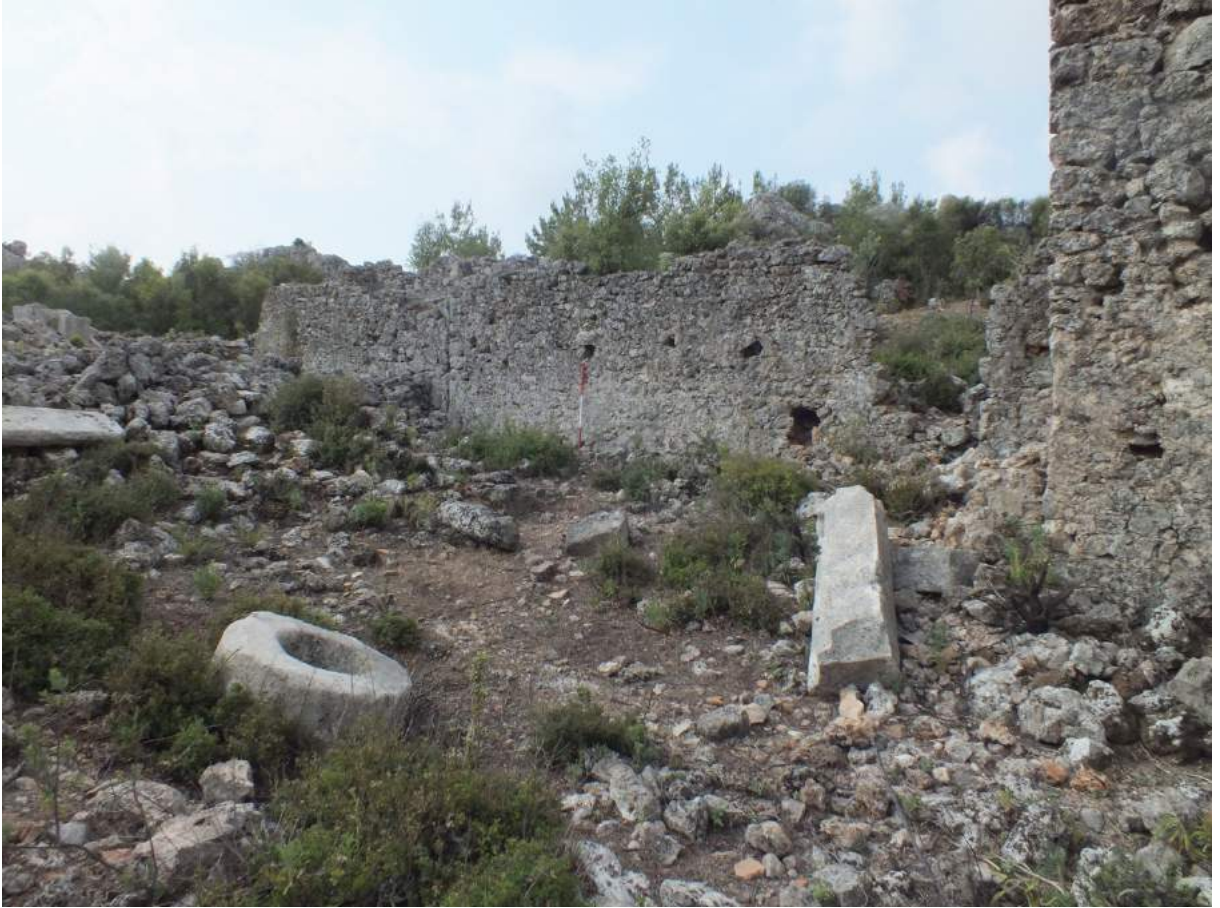
Görsele 94. 66 numaralı yapı (Güney Kilise), naos orta ve güney yan nef bölümü.

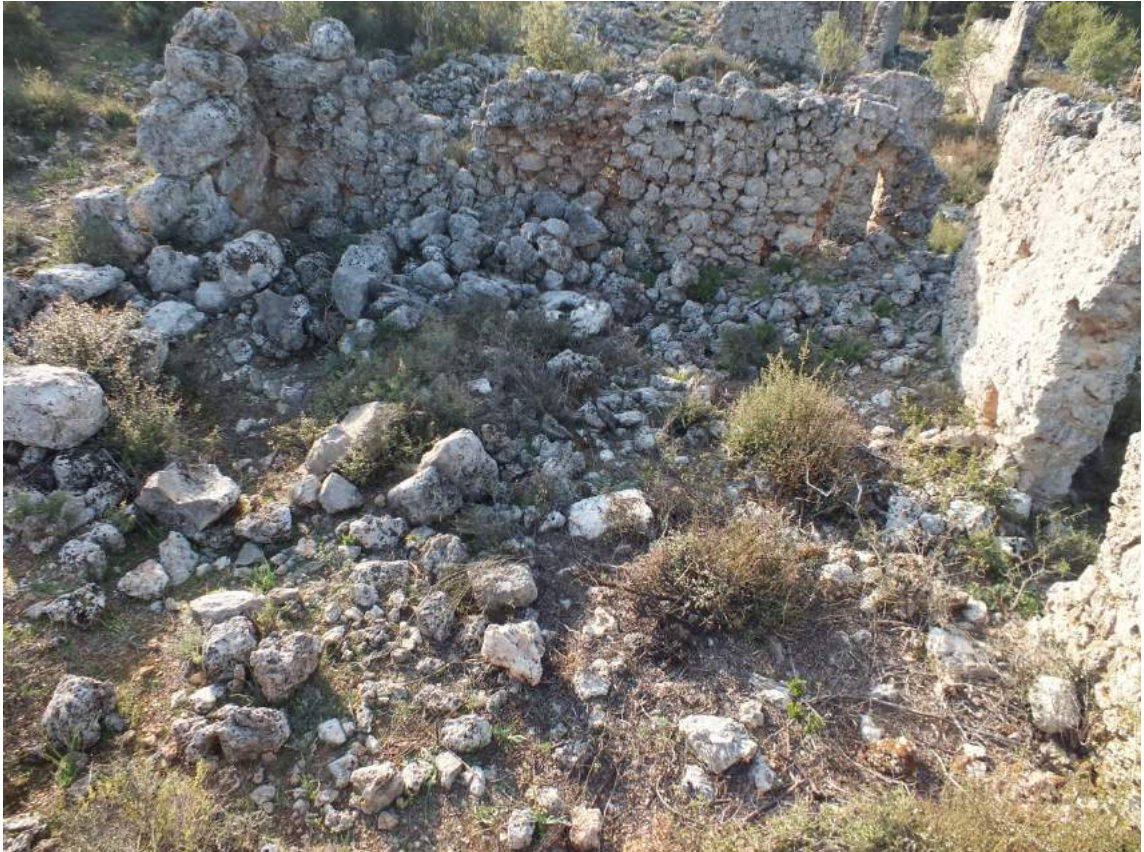
Görsel 105. 77 numara, zeytinyağı işliğinin bulunduğu c mekânı, batı.

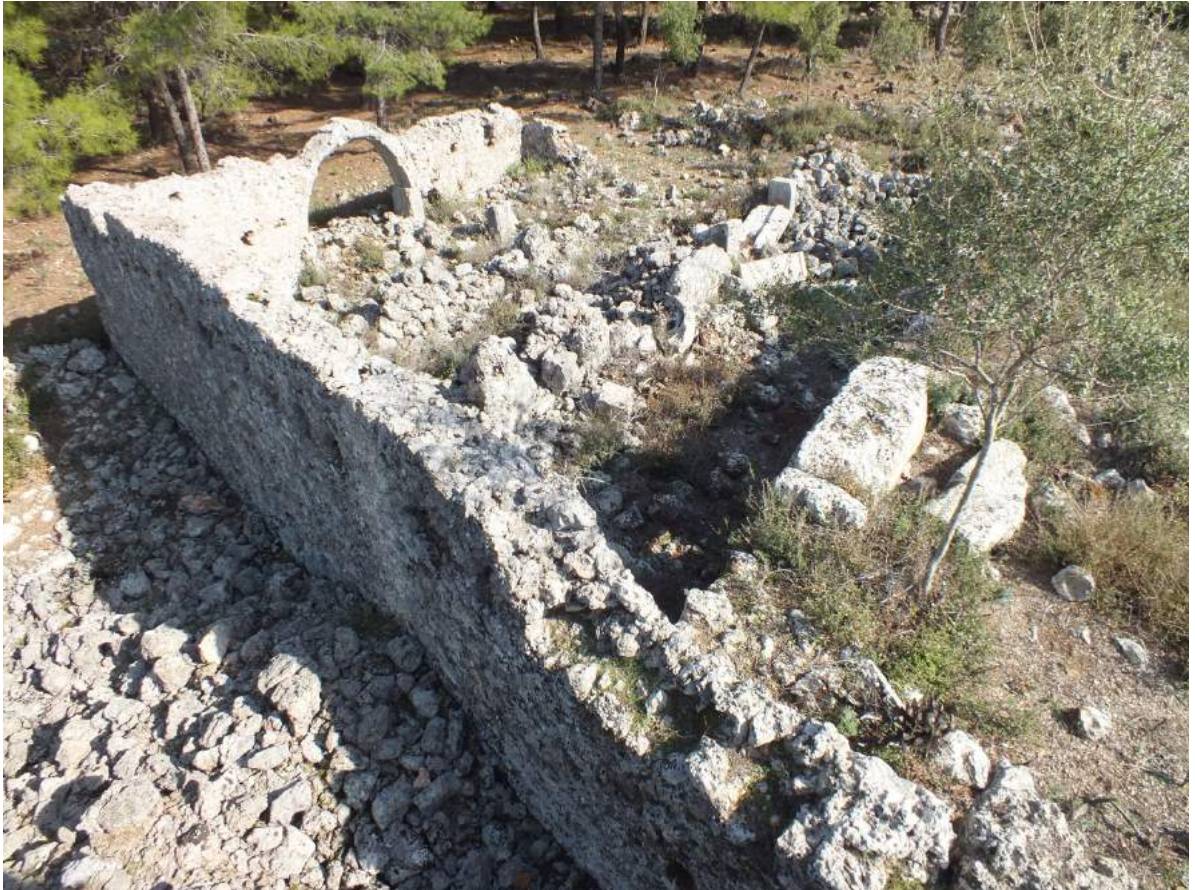
Görsel 107. 79 numara, zeytinyağı işliđi, kuzeydođu.

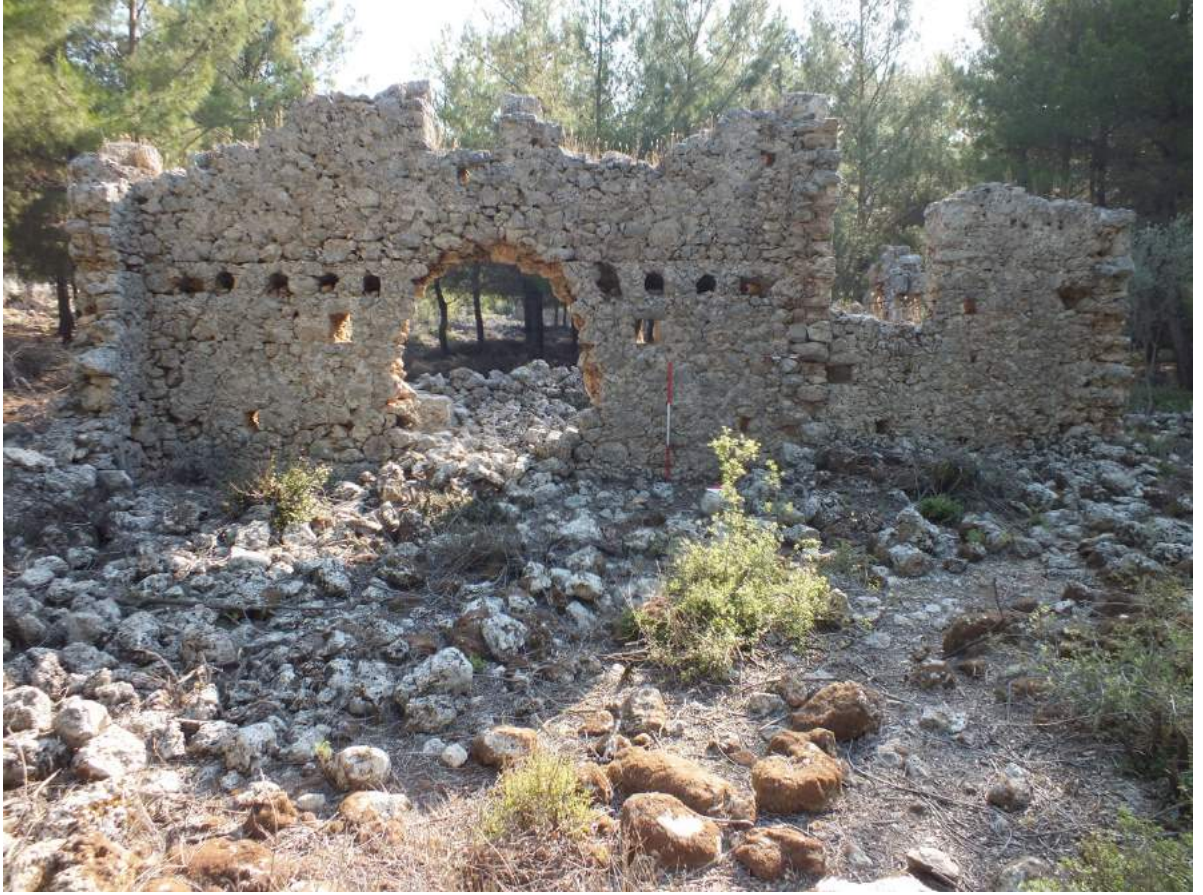
Görsel 132. 97 numara, konut, yapıyı ikiye bölen kuzeybatı güneydoğu doğrultulu duvar ve güneybatıdaki mekân.

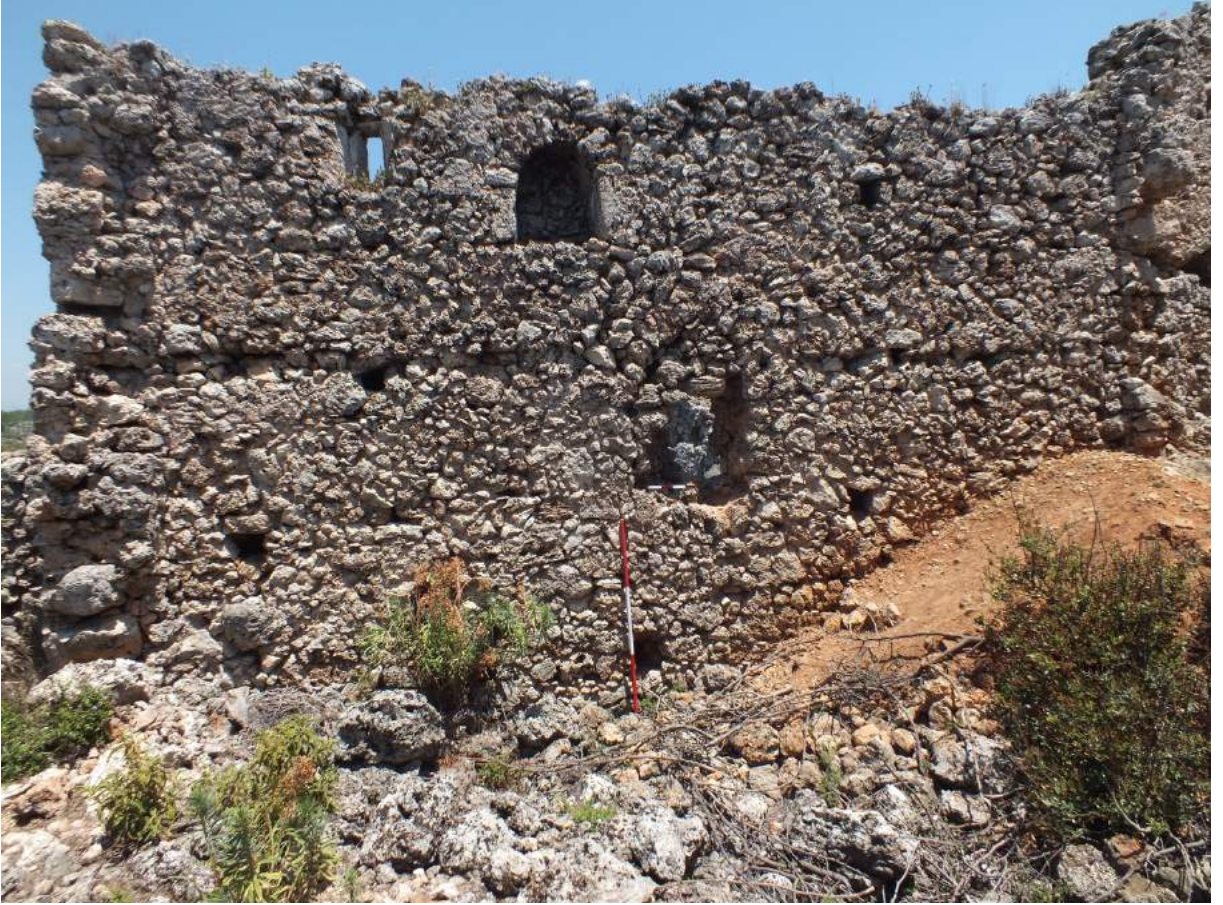
Görsel 166. 16 numaralı konut, üst katta mazgal pencere ve niş örneği.

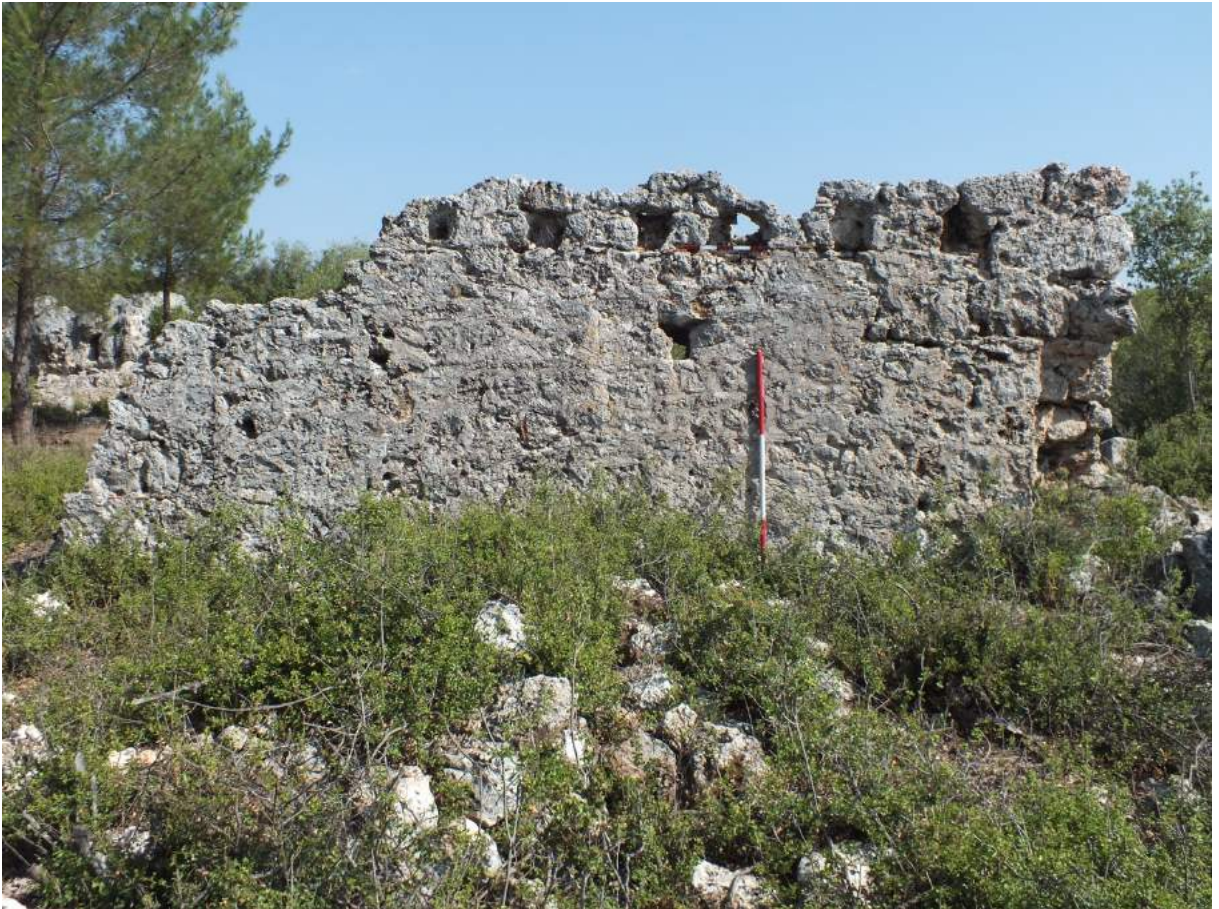
Görsel 171. 115 numaralı yapının güney cephesinde bir veranda ya da balkonla ilişkilendirilebilecek giriş yuvaları.

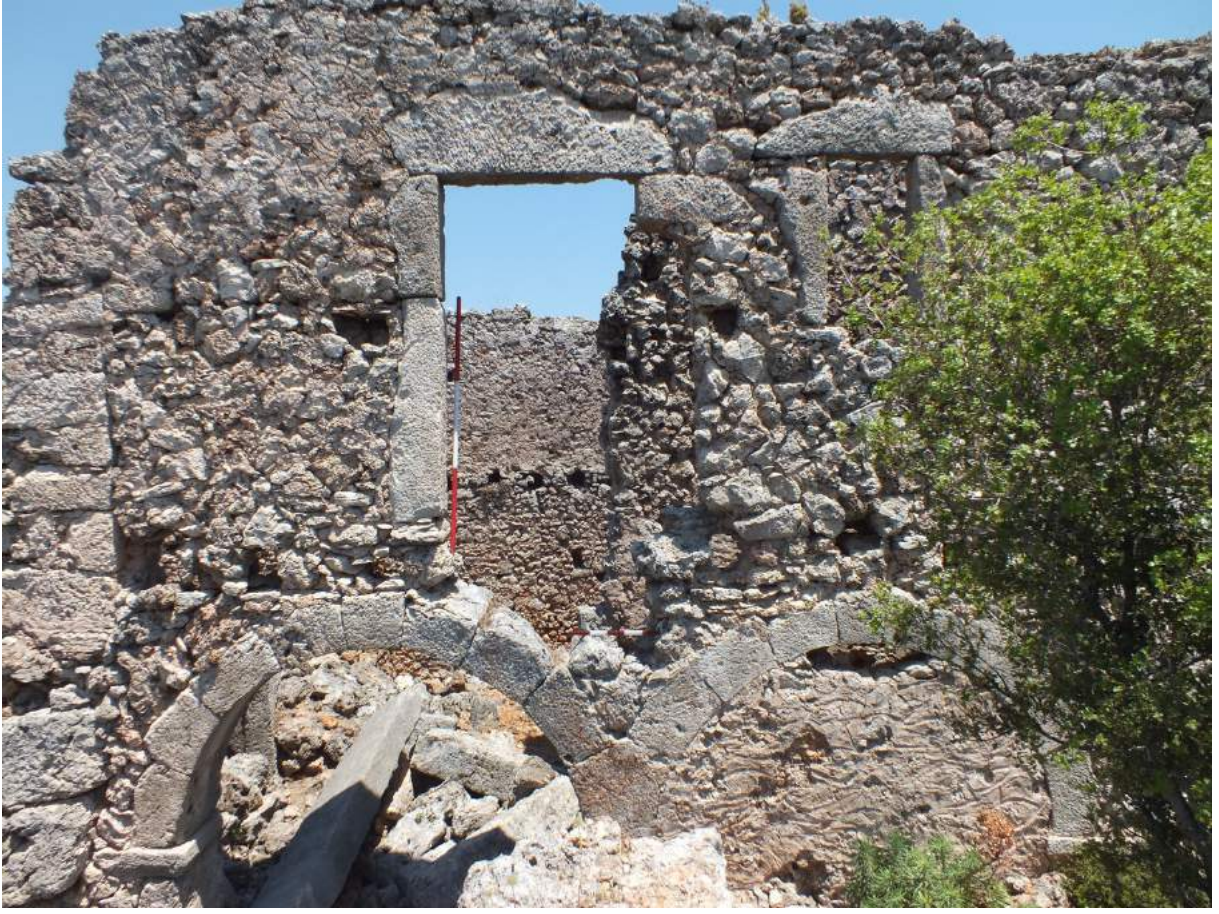
Görsel 172. 16 numaralı konut, kemerler üstünde balkonun döşemesini taşıyan kirişlere ait yuvalar.

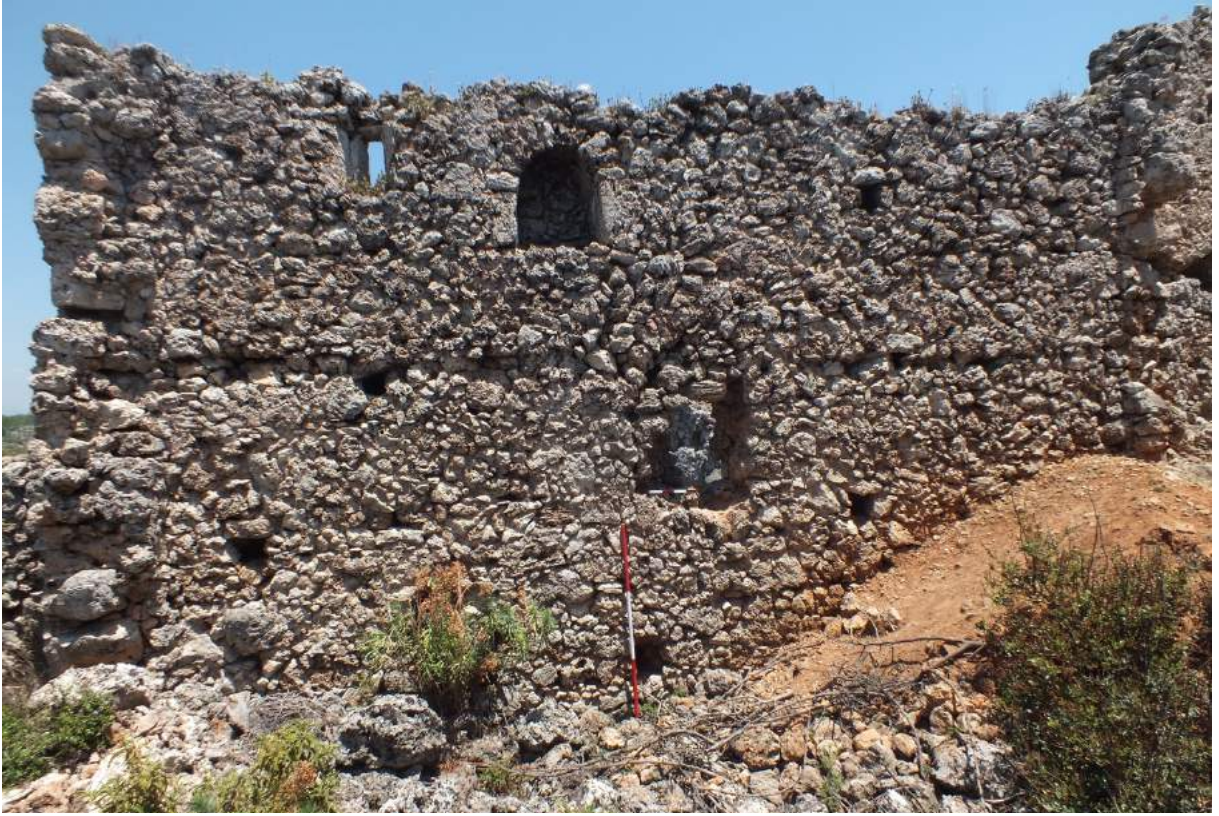
Görsel 176. Üst kat döşemesinin yerleştirildiği girinti.

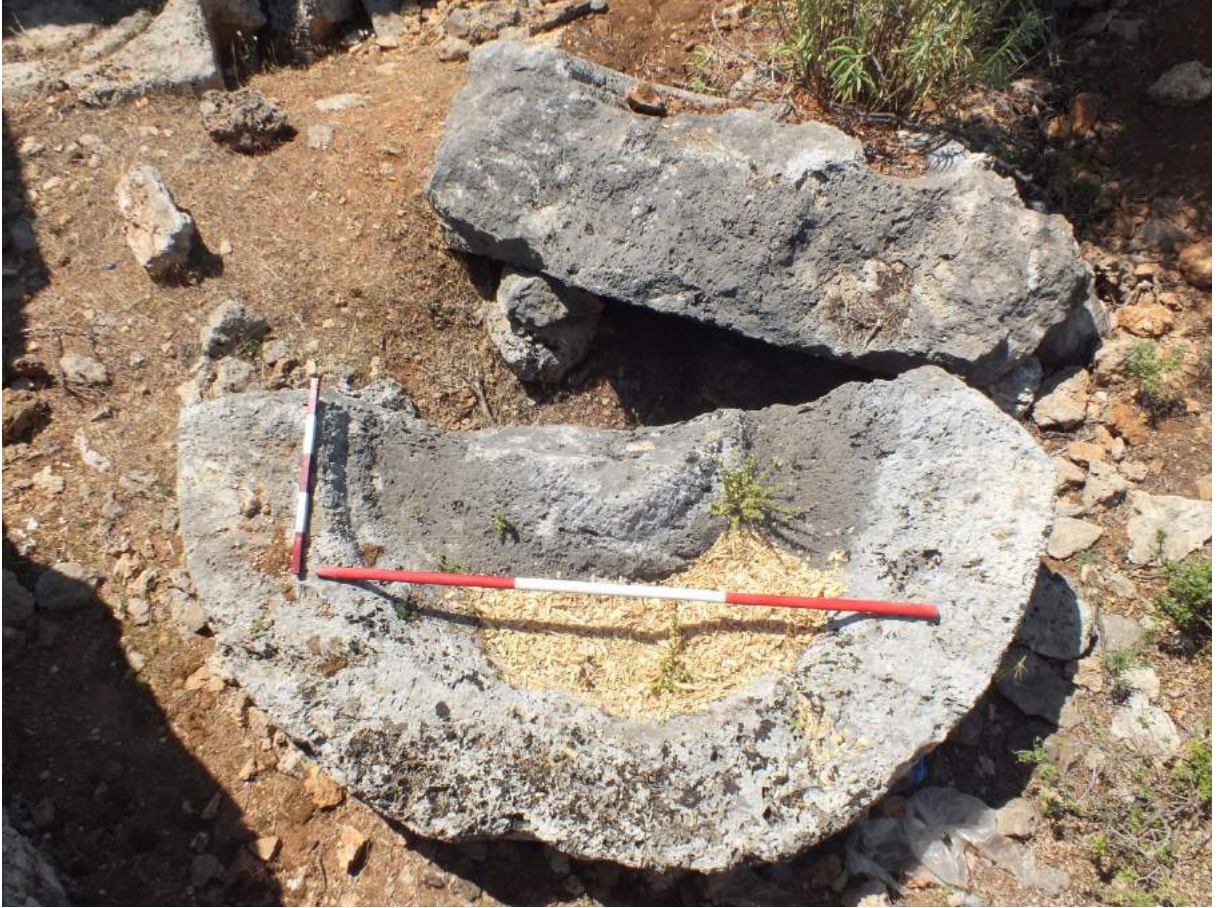
Görsel 188. 28 numara, zeytinyağı işliđi, kırma teknesi.

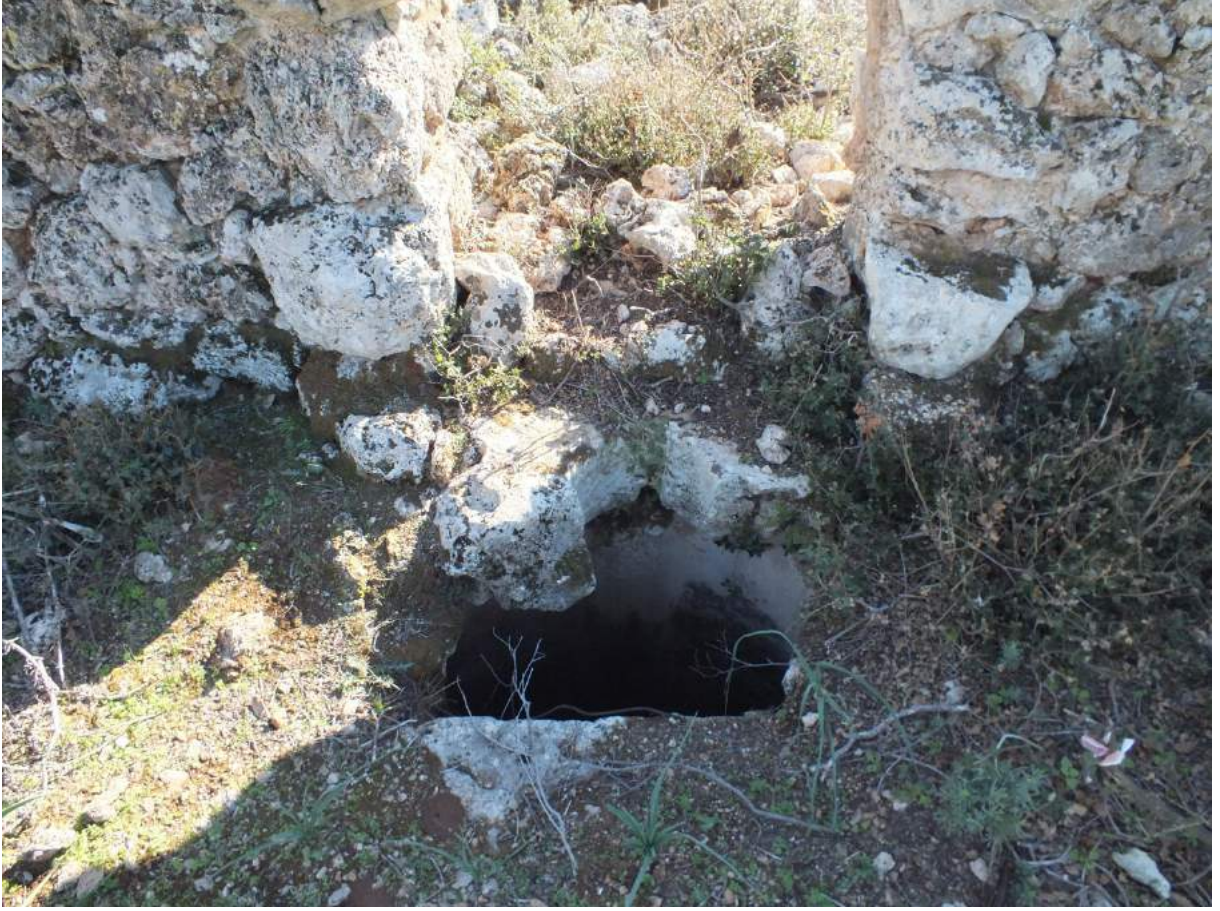
Görsel 202. 55 numaralı zeytinyağı işliğinin kuzeye bakan açıklık cephesinde sarnıç.

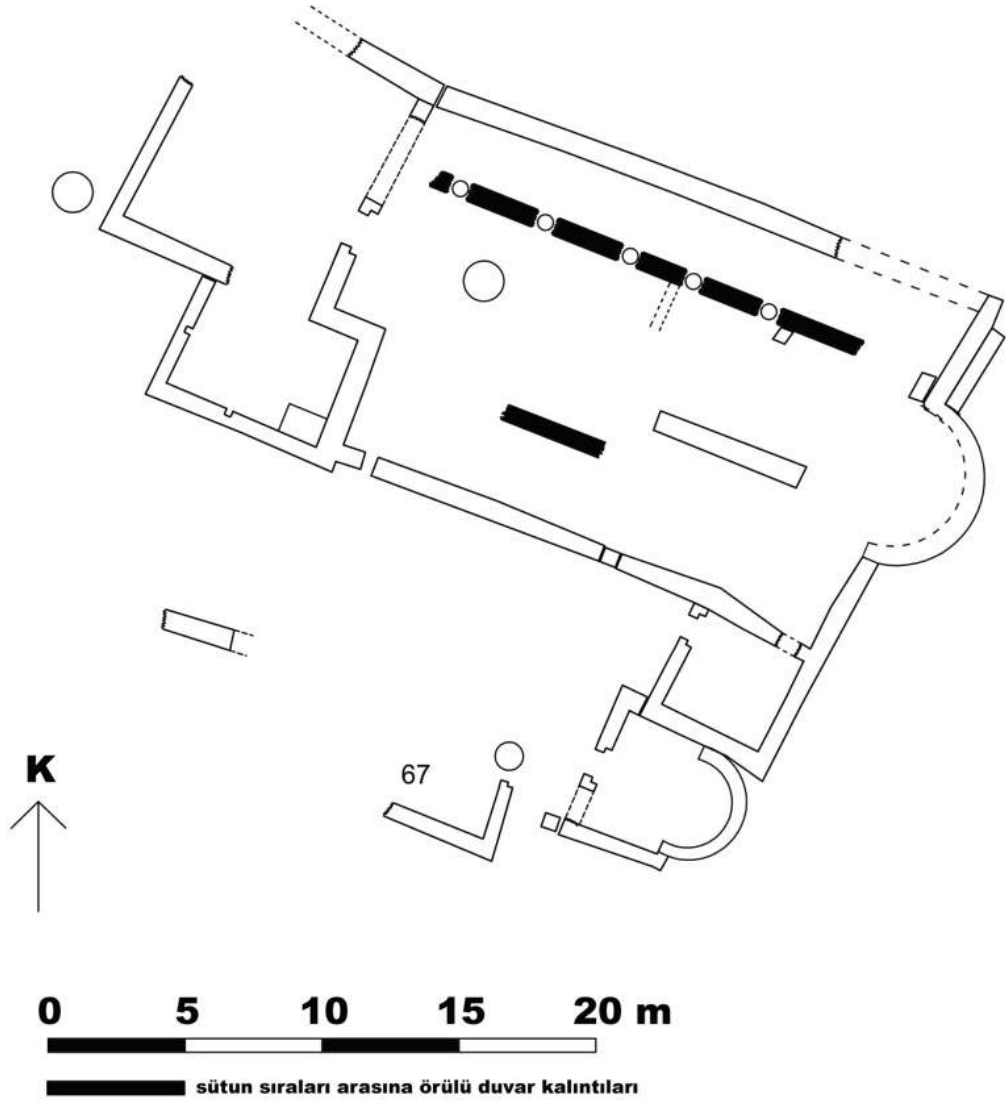
Görsel 207. Güney Kilise.

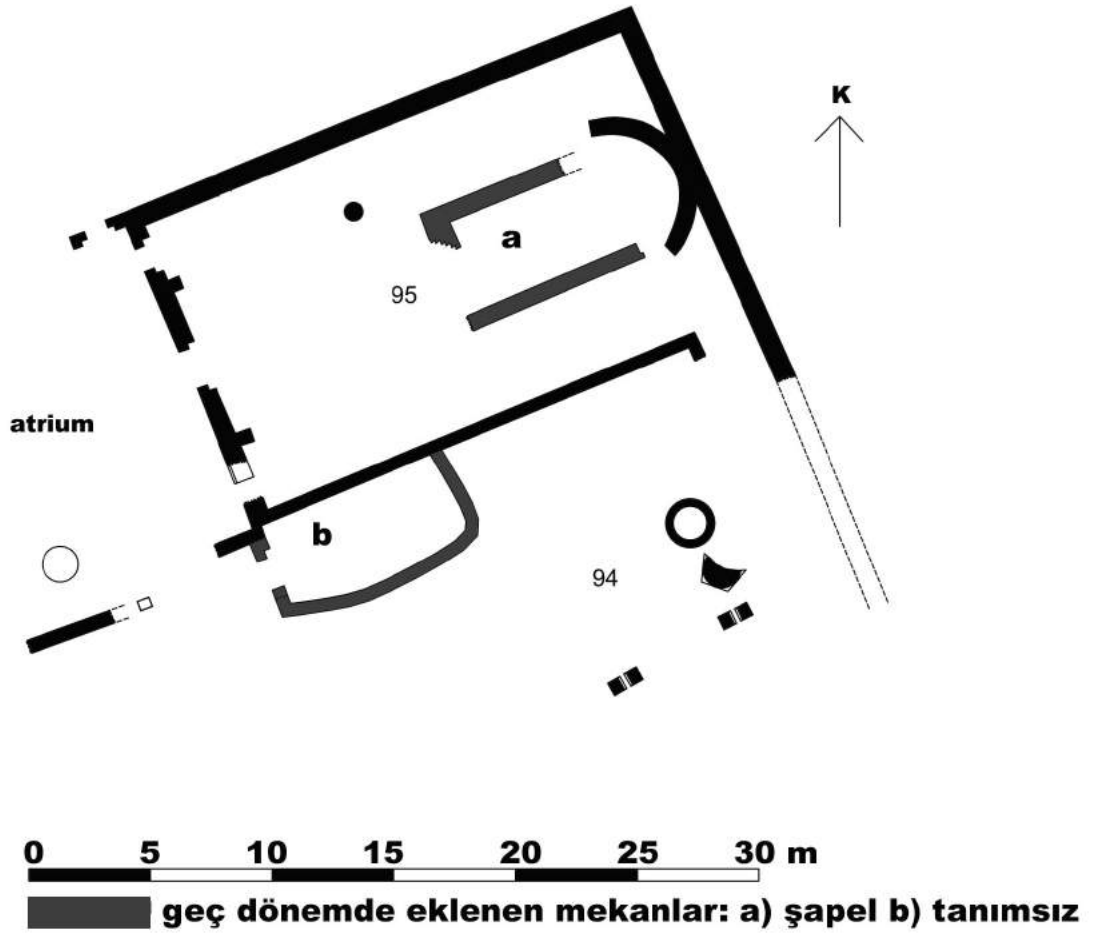
Görsel 208. Kuzey Kilise.

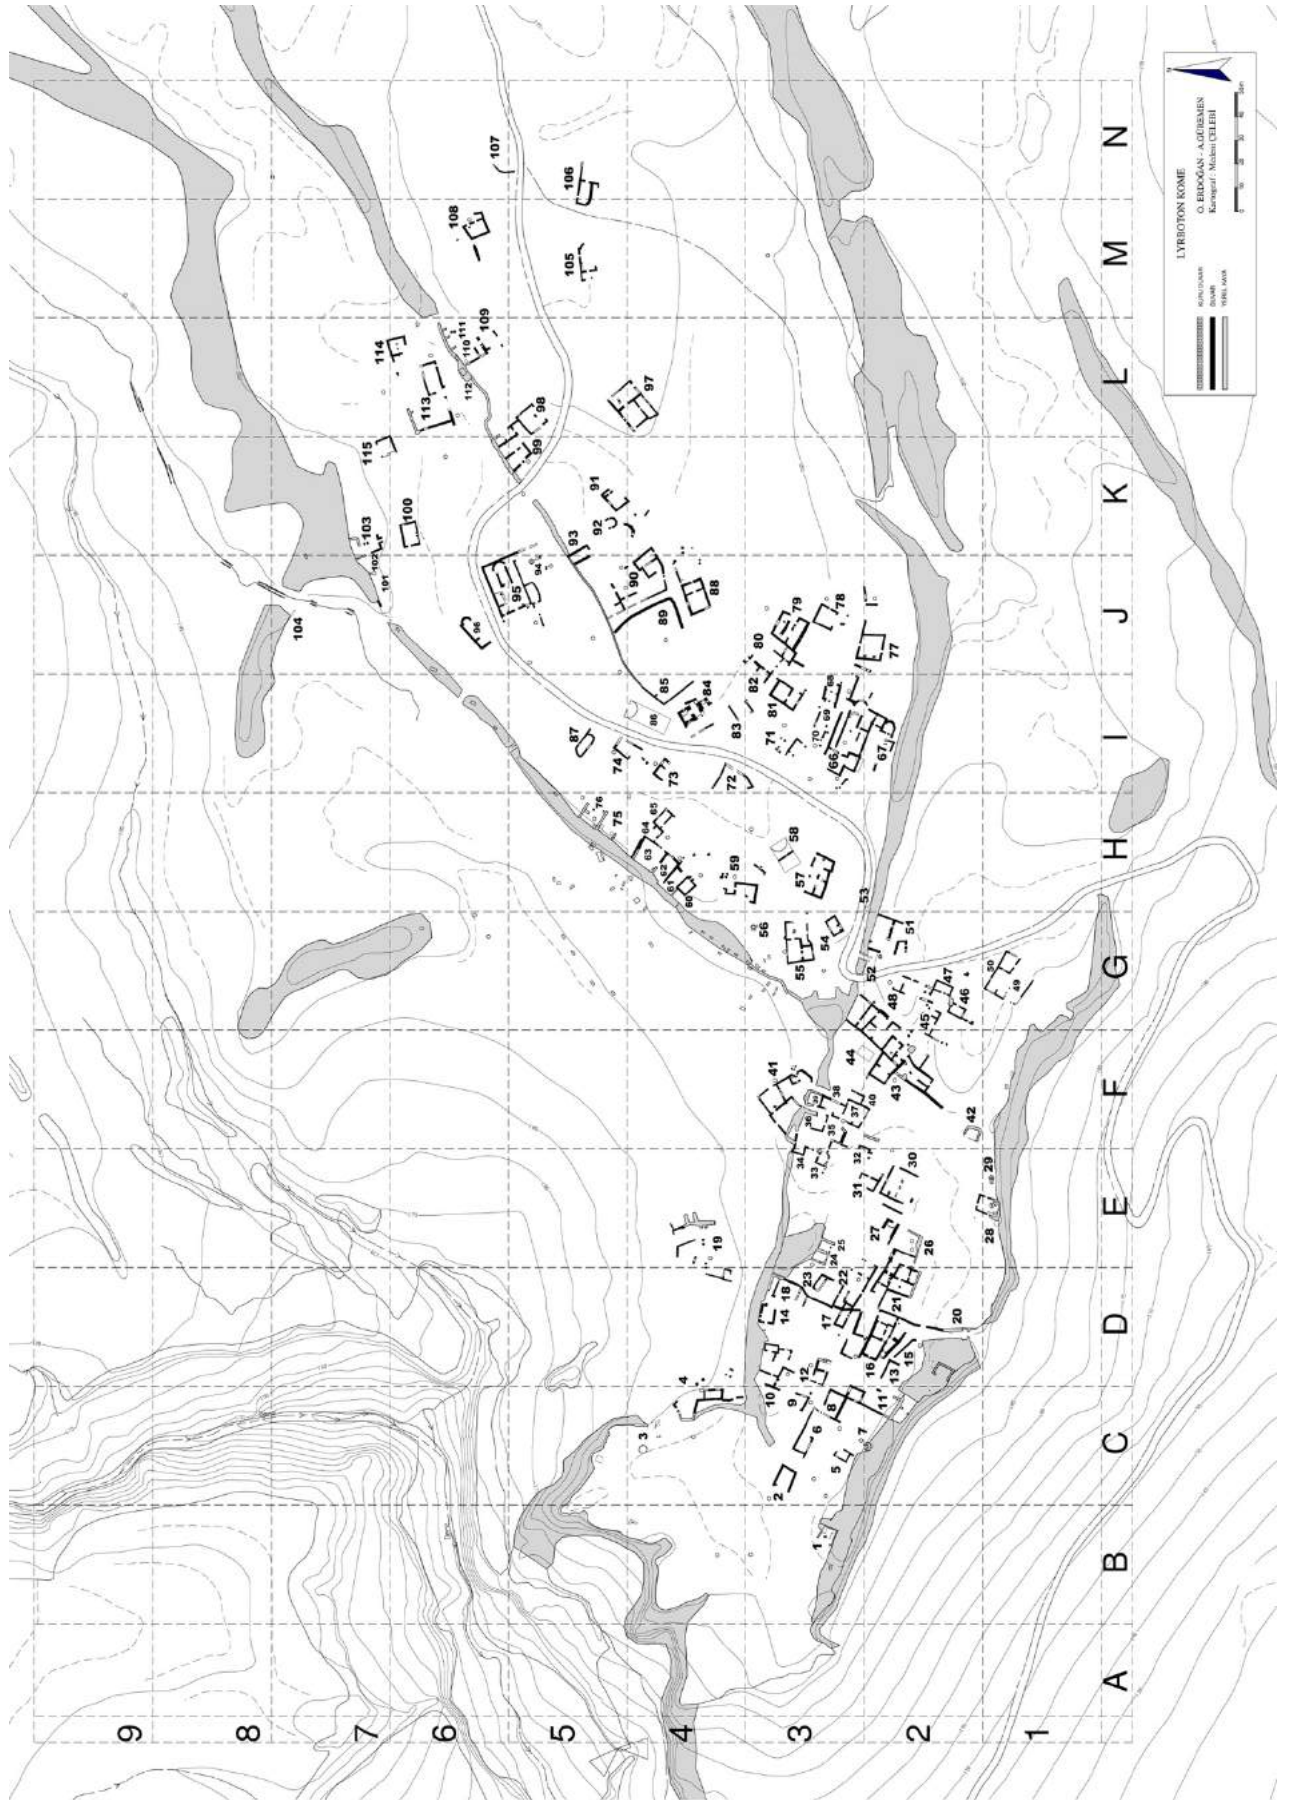
Görsel 215. Yerleşim planı (Gridli ve numaralı).

Tezin ikinci bölümü olan “Kalıntılar” isimli ana başlık altında, Batı Mahalle ve Doğu Mahalle olarak ikiye ayırdığımız yerleşim alanındaki kalıntıların katalogu sunulmaktadır. Alt başlıklar halinde sıralanan her bir yapının muhtemel işleviyle birlikte, harita üzerindeki grid (GN) ve yapı numaraları da verilmiştir.
