PAMPHYLIA LYRBOTON KOME KIRSAL YERLEŞİMİ: GEÇ ANTİK ÇAĞ'DA
YERLEŞİM KURGUSU VE MİMARLIK

Sanat Tarihi Ana Bilim Dalı
Doktora Tezi

Antalya, 2018

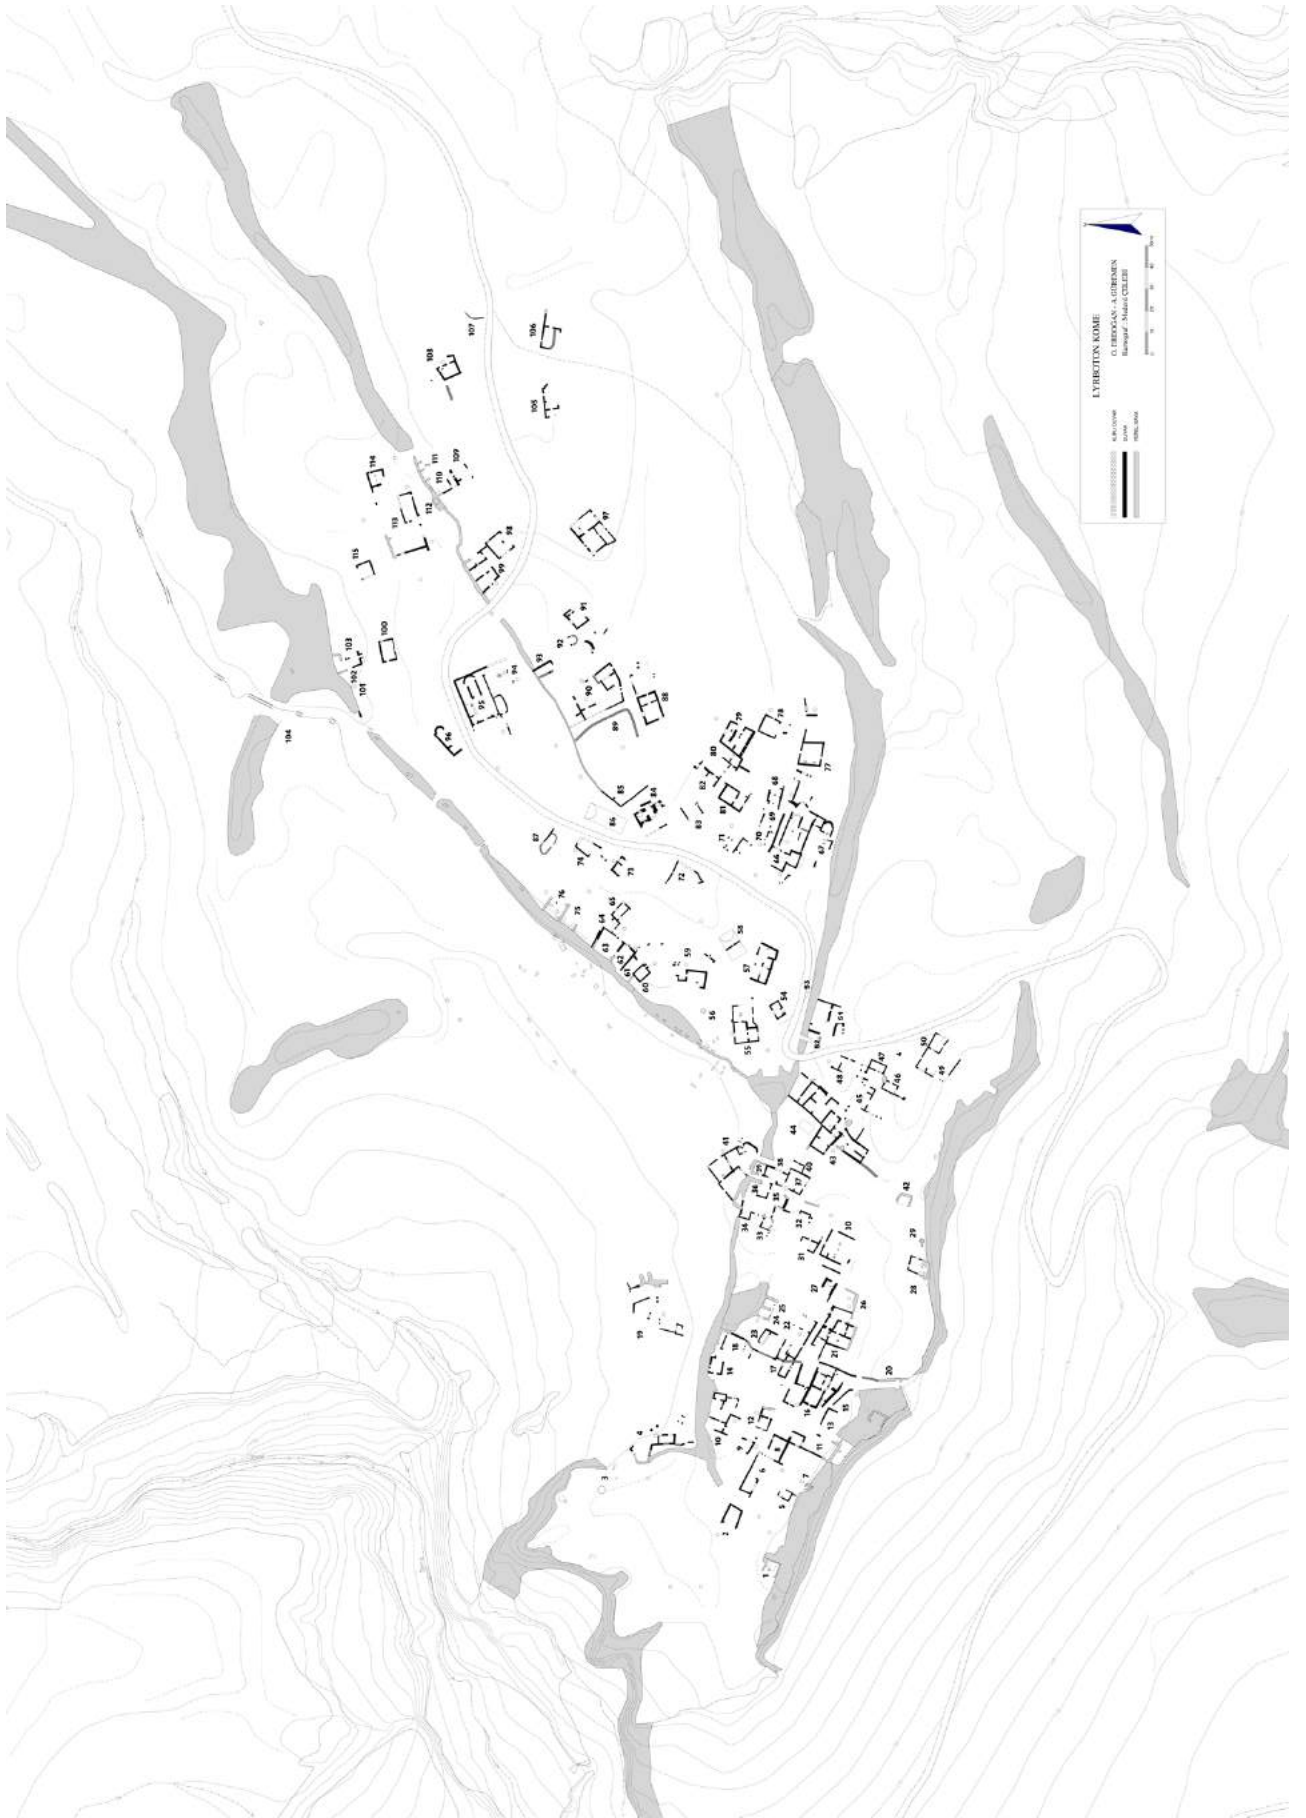
Görsel 216. Yerleşim planı.

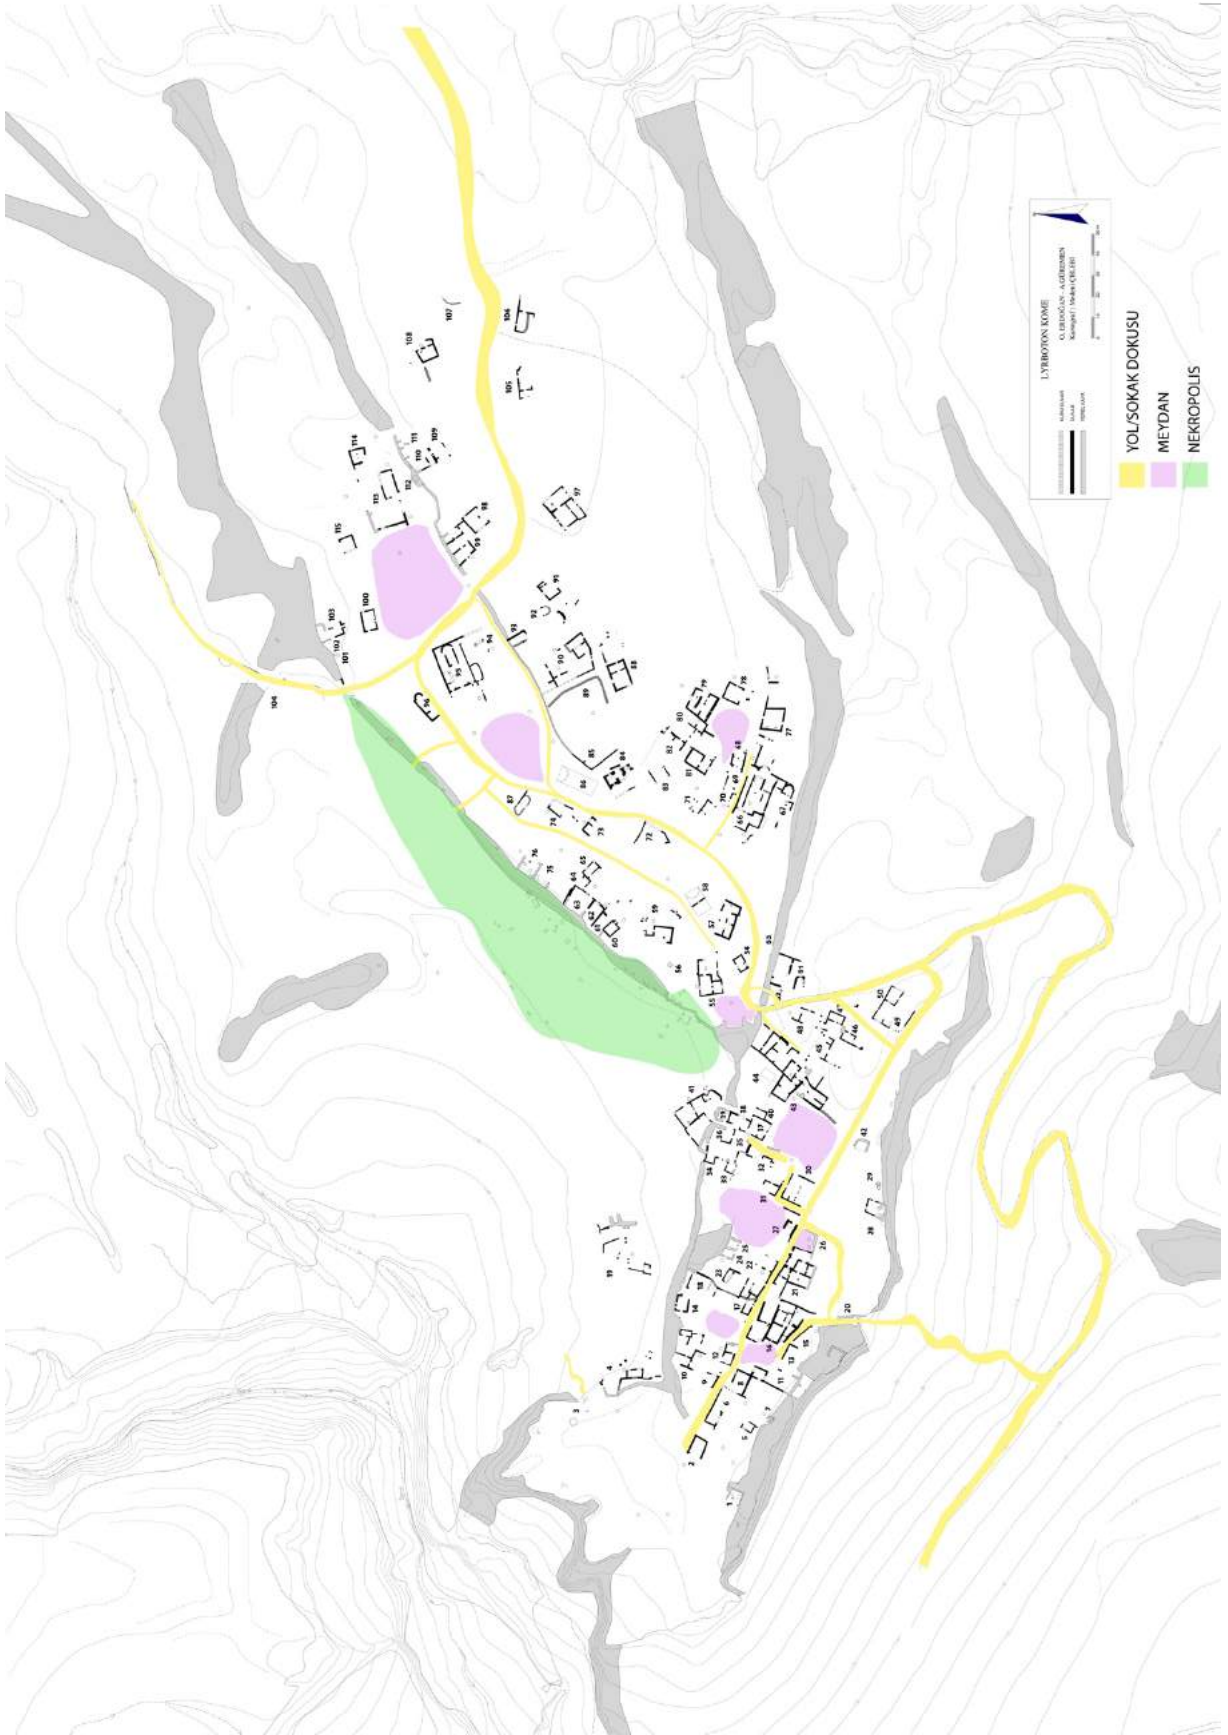
Görsel 223. Yerleşim dokusu.

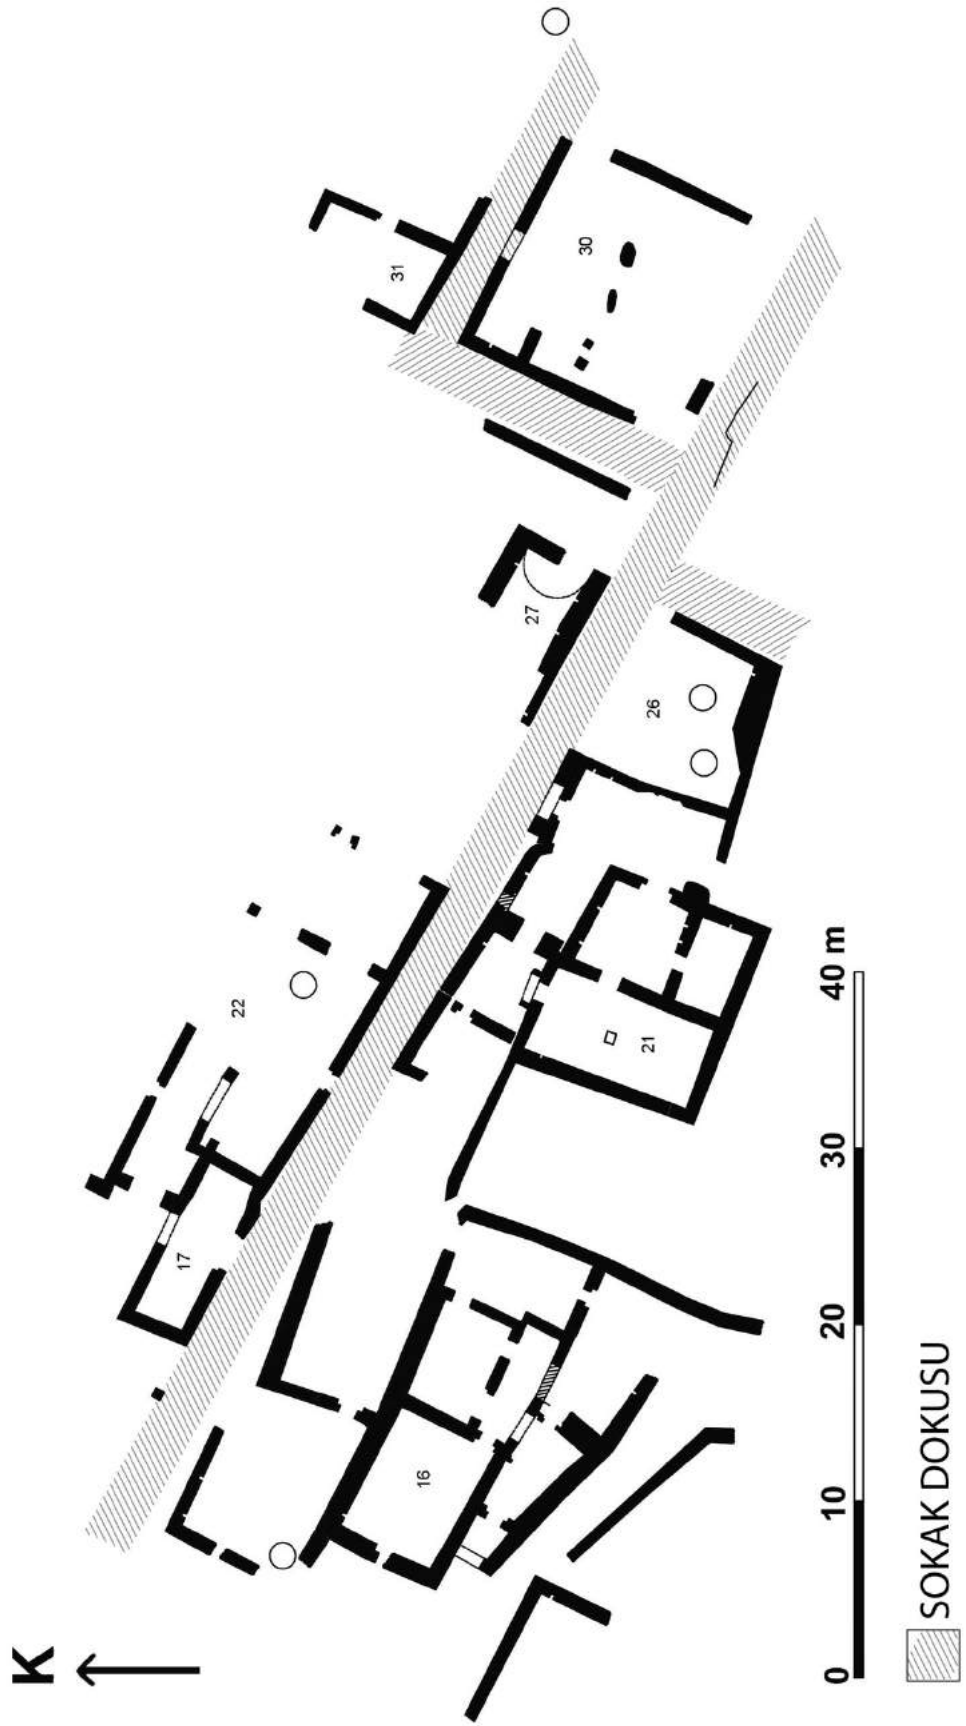
Görsel 224. Sokak dokusu, Batı Mahalle.

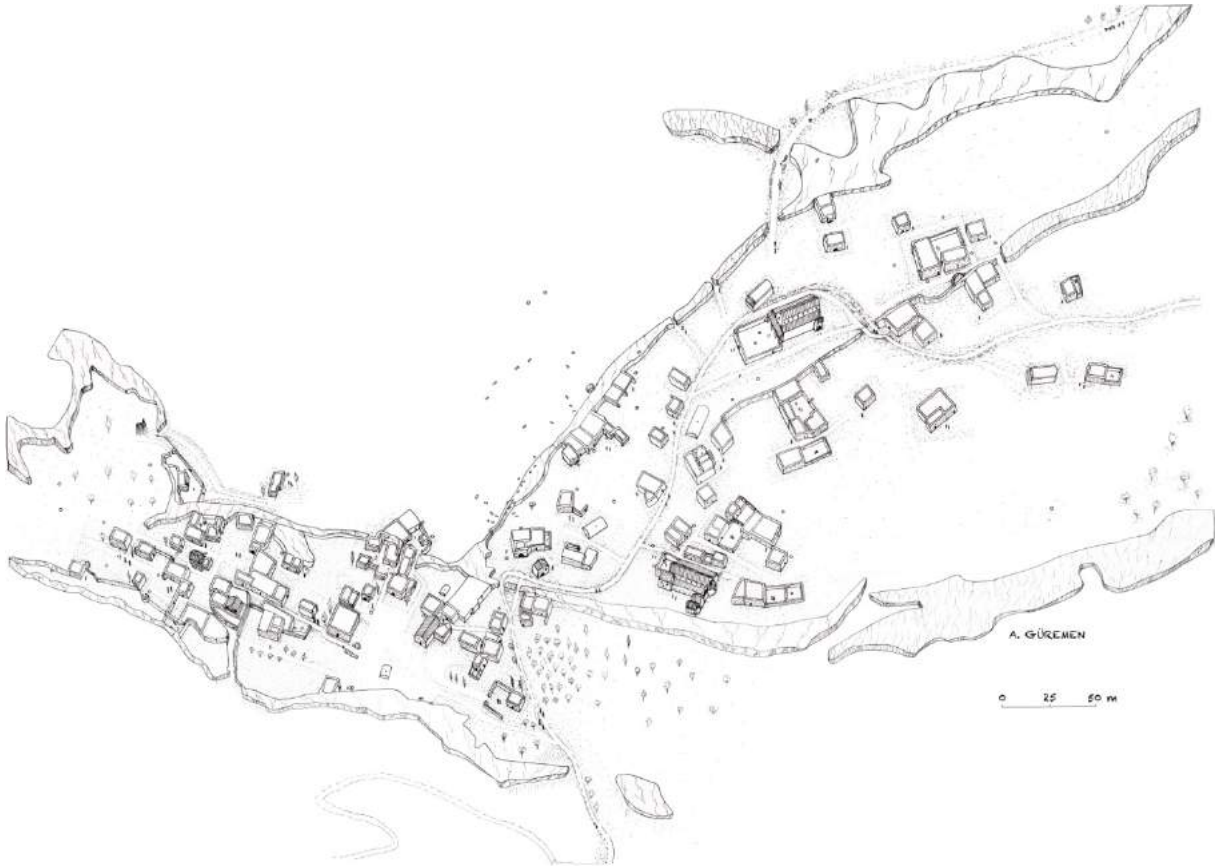
Görsel 234. Geç Antik Çağ'da Lyrboton Kome (Çiz. Aslıhan G. Erdoğan).
