**BOĞAÇAYI HAVZASINDA YAPILAN FAALİYETLER SONUCU ANTALYA  
KÖRFEZİNE TAŞINAN KİRLİLİK YÜKLERİİN TESPİTİ VE ÇÖZÜM  
ÖNERİLERİ**

**YÜKSEK LİSANS TEZİ  
ÇEVRE BİLİMLERİ ANABİLİM DALI**

T.C.  
AKDENİZ ÜNİVERSİTESİ  
FEN BİLİMLERİ ENSTİTÜSÜ

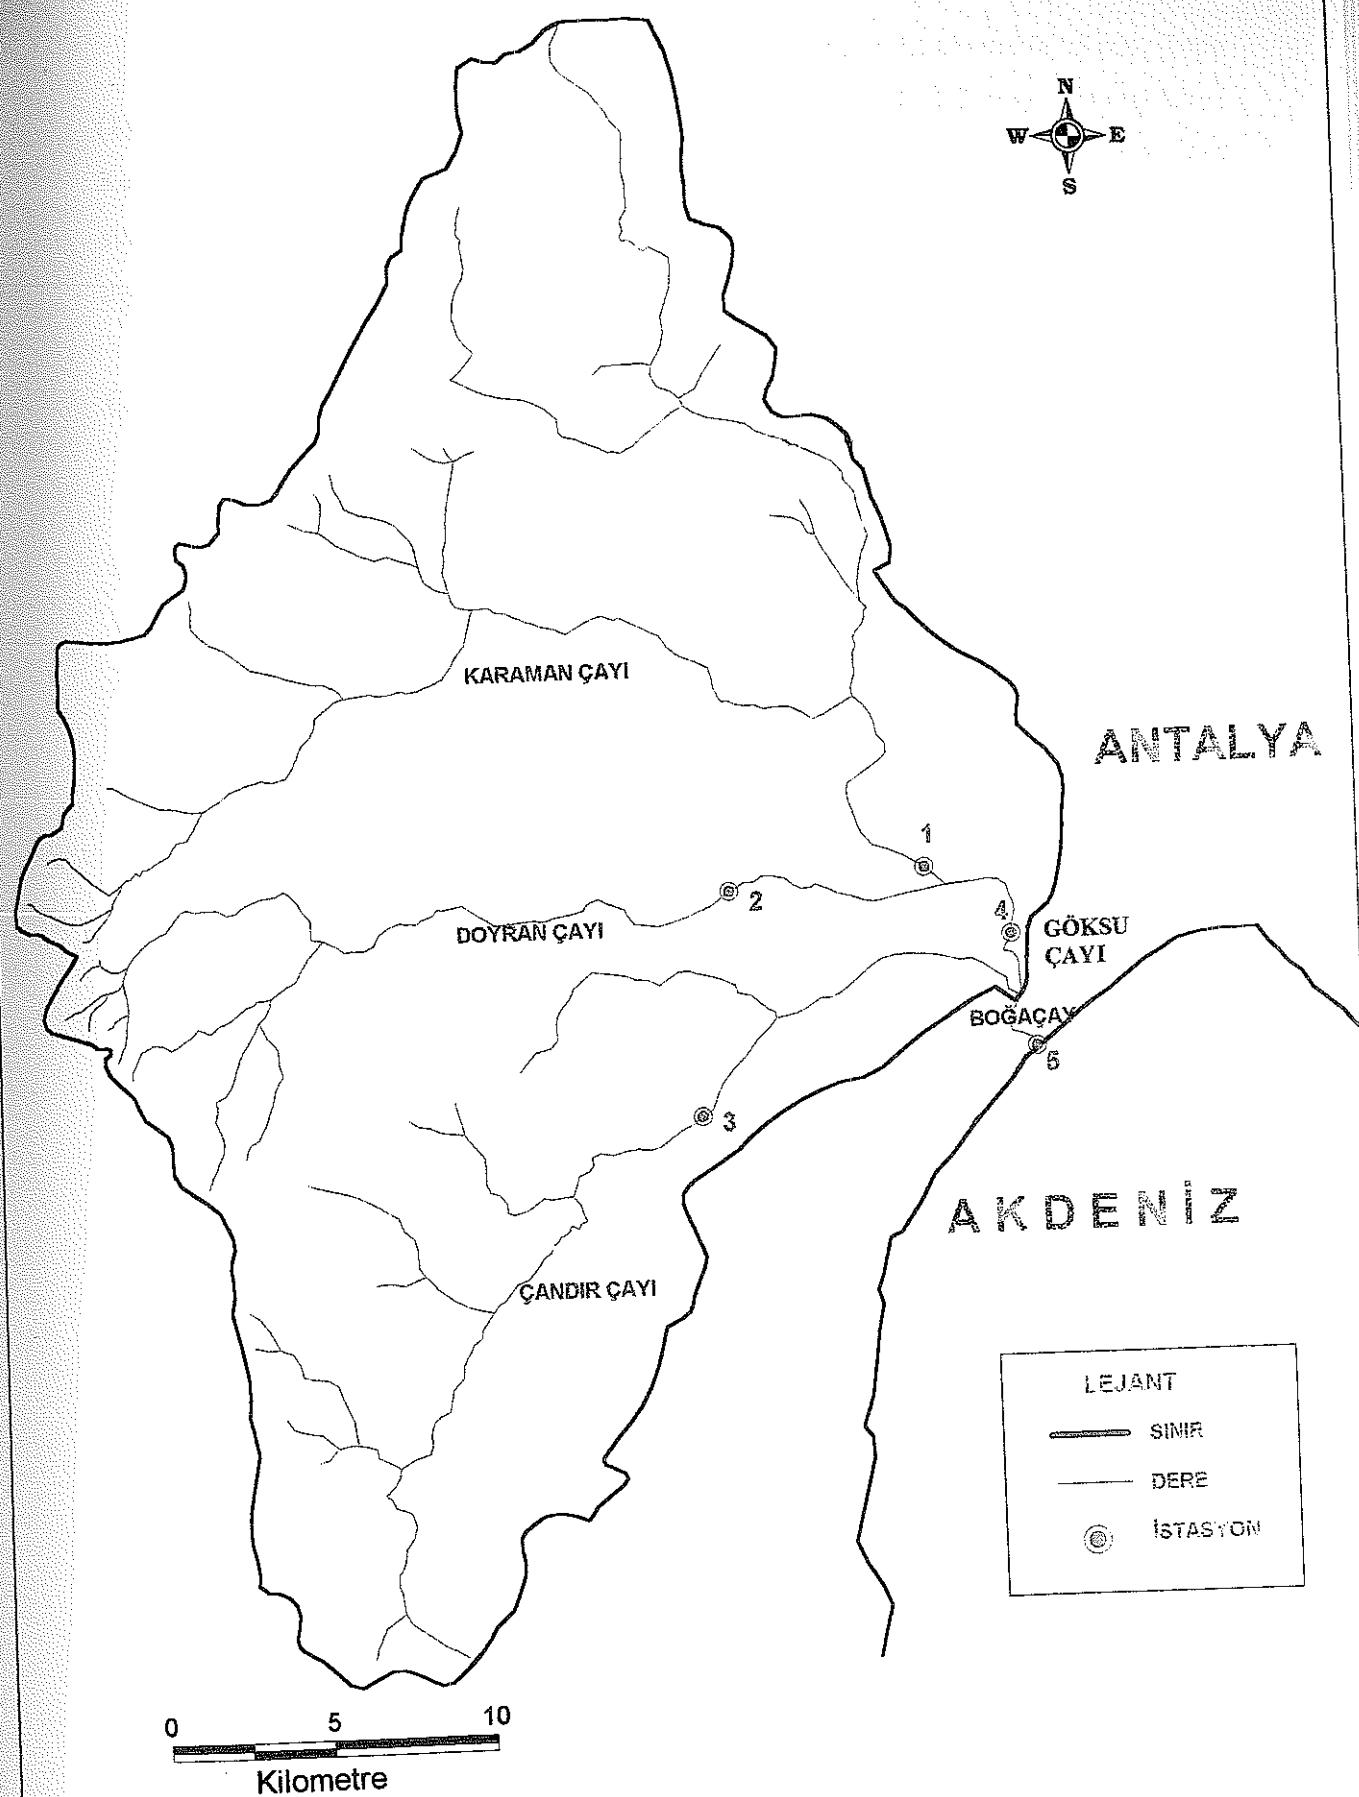
Şekil 3.2. Boğacayı su toplama havzası ve istasyonların yerleri

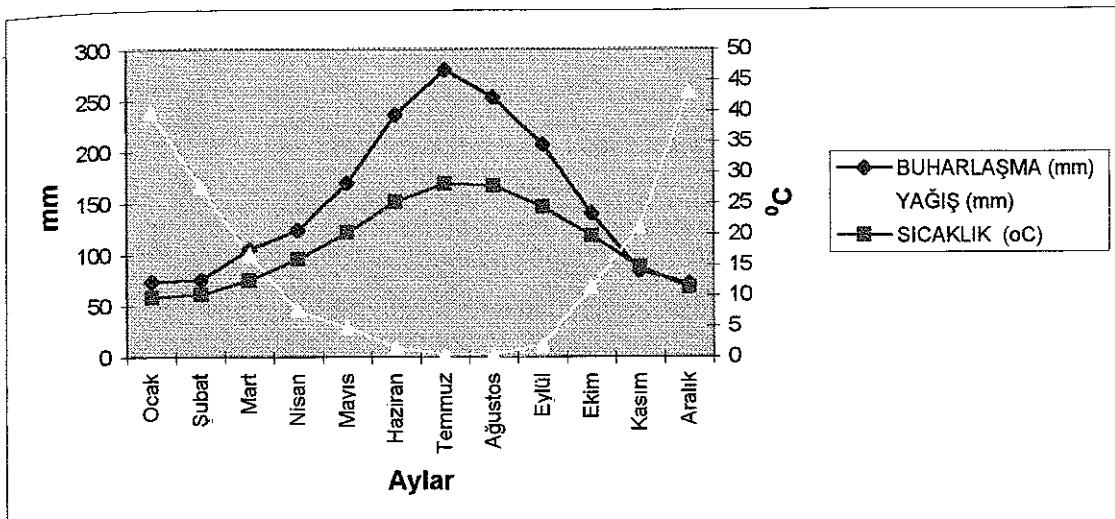
Şekil 3.3. Klima diyagramı

Şekil 3.3'de görüldüğü gibi Mart-Kasım ayları arasında Antalya İli'nde su eksikliği önemli boyutlara varmaktadır. Bunun sonucu olarak Boğaçayı'nın ana kollarından Doyran, Çandır ve Karaman Derelerinin suları havza üst kısmında sulama amaçlı olarak sulama kanallarına alındığından bu dereeler, Nisan-Mayıs ile Kasım ayları arasında genellikle su taşımamakta ve kuru dere görünümü sergilemektedirler.

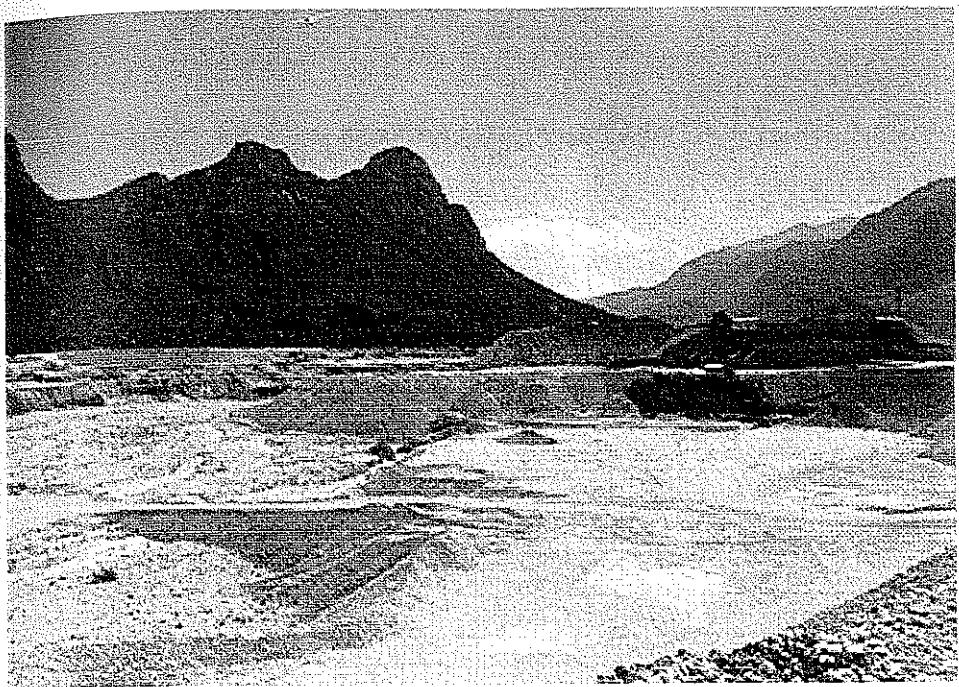
Şekil 3.4.a) Kum-çakıl ocaklarında üretim yapılması ile ilgili görünüş

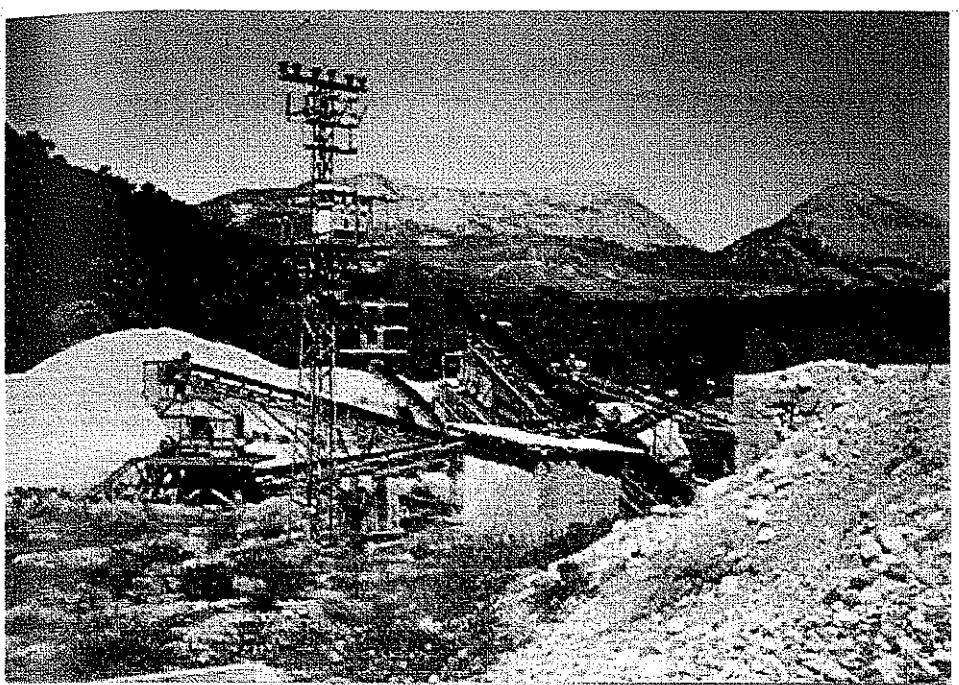
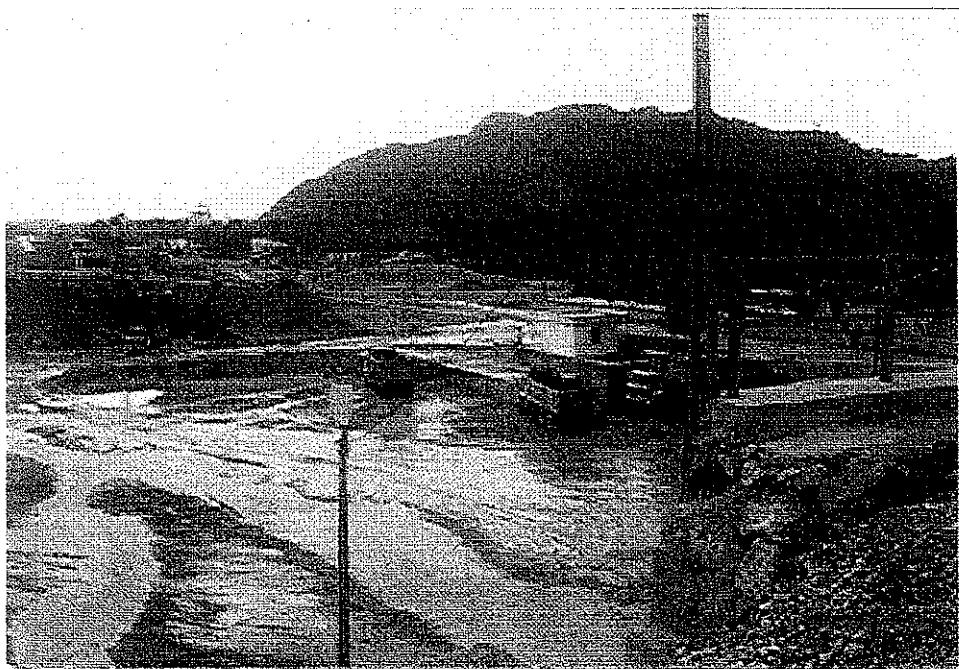
Şekil 3.4.c) Havzada faaliyet gösteren kum-çakıl ocaklarının işleme tesislerinden görünüş

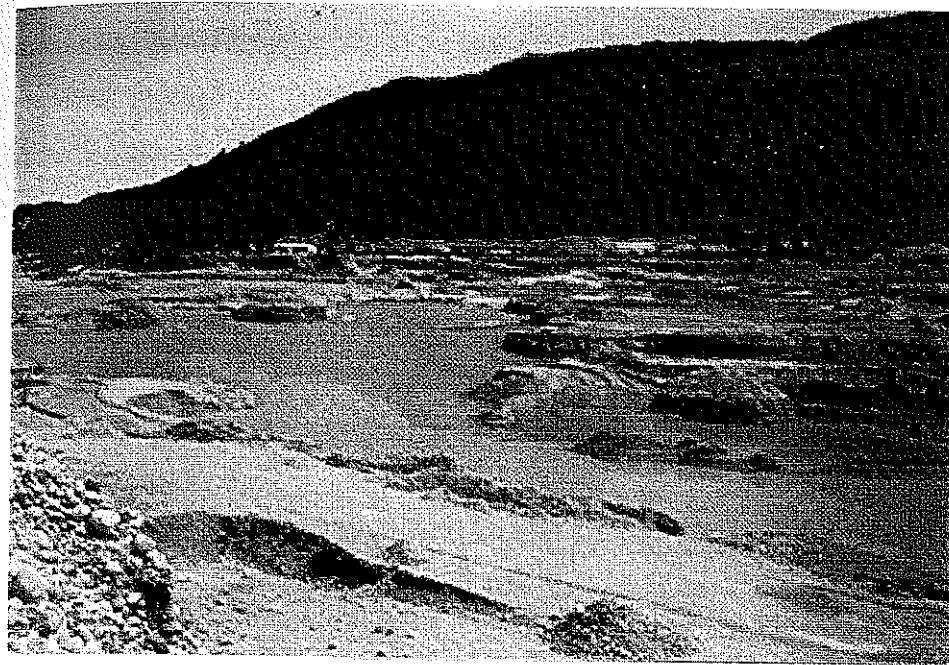
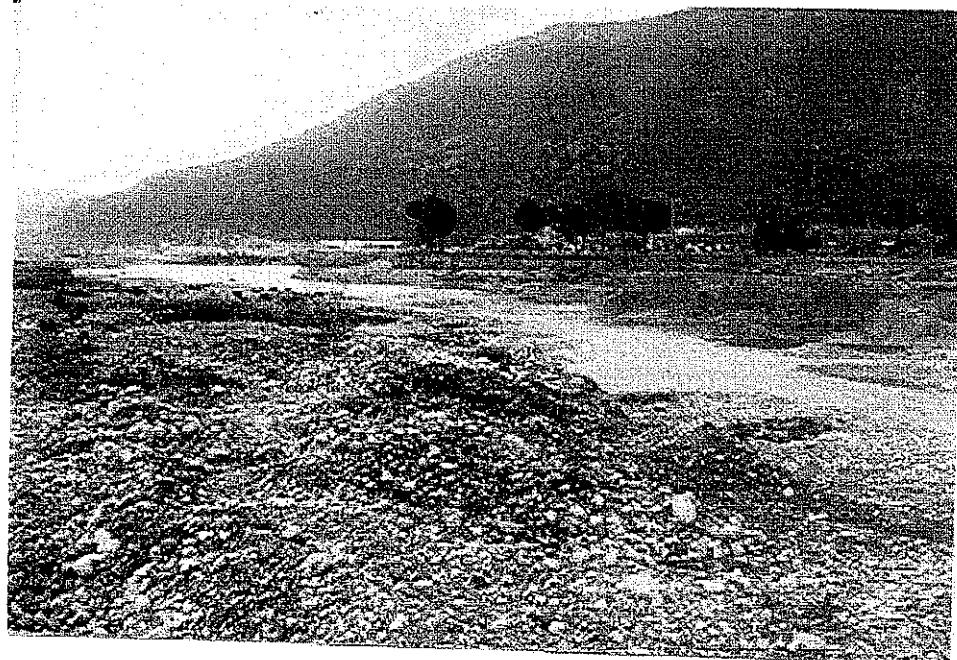
Şekil 3 5 Düzensiz malzeme alımı sonucu oluşan göllenmeler

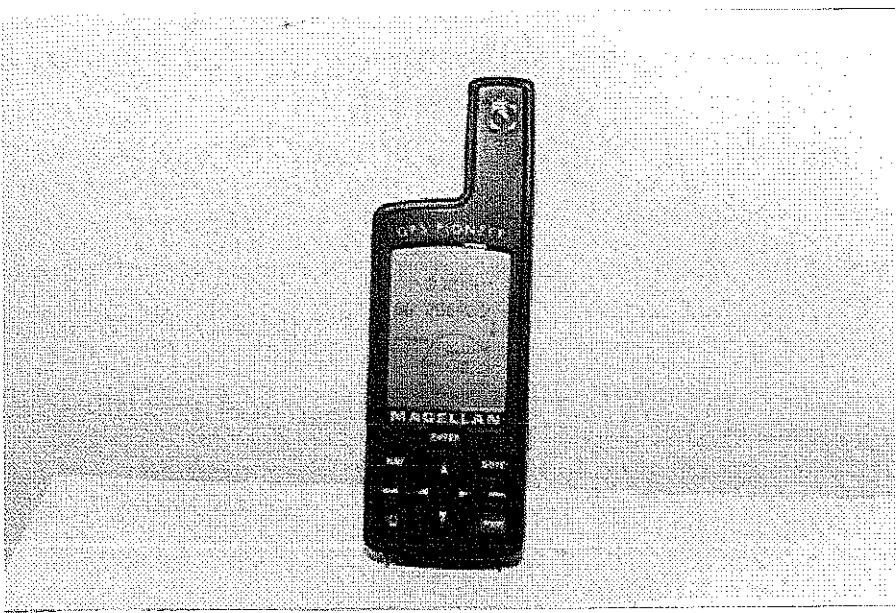
Şekil 3.6. Arazide konum tespitinde kullanılan GPS cihazı

Ayrıca Boğaçayı Havzası su toplama alanının sınırlarını, bölgedeki yerleşim yerleri, ulaşım ağı, akarsular, ölçüm ve örnekleme noktaları ile kum-çakıl ocaklarının yerlerini gösteren genel bir durum haritası oluşturulmuştur. Su örneklerinin alındığı istasyon noktaları ile kum-çakıl ocaklarının yerleri (koordinatları), el GPS (Global Positioning System) cihazı kullanılarak tespit edilmiştir (Şekil 3.6).

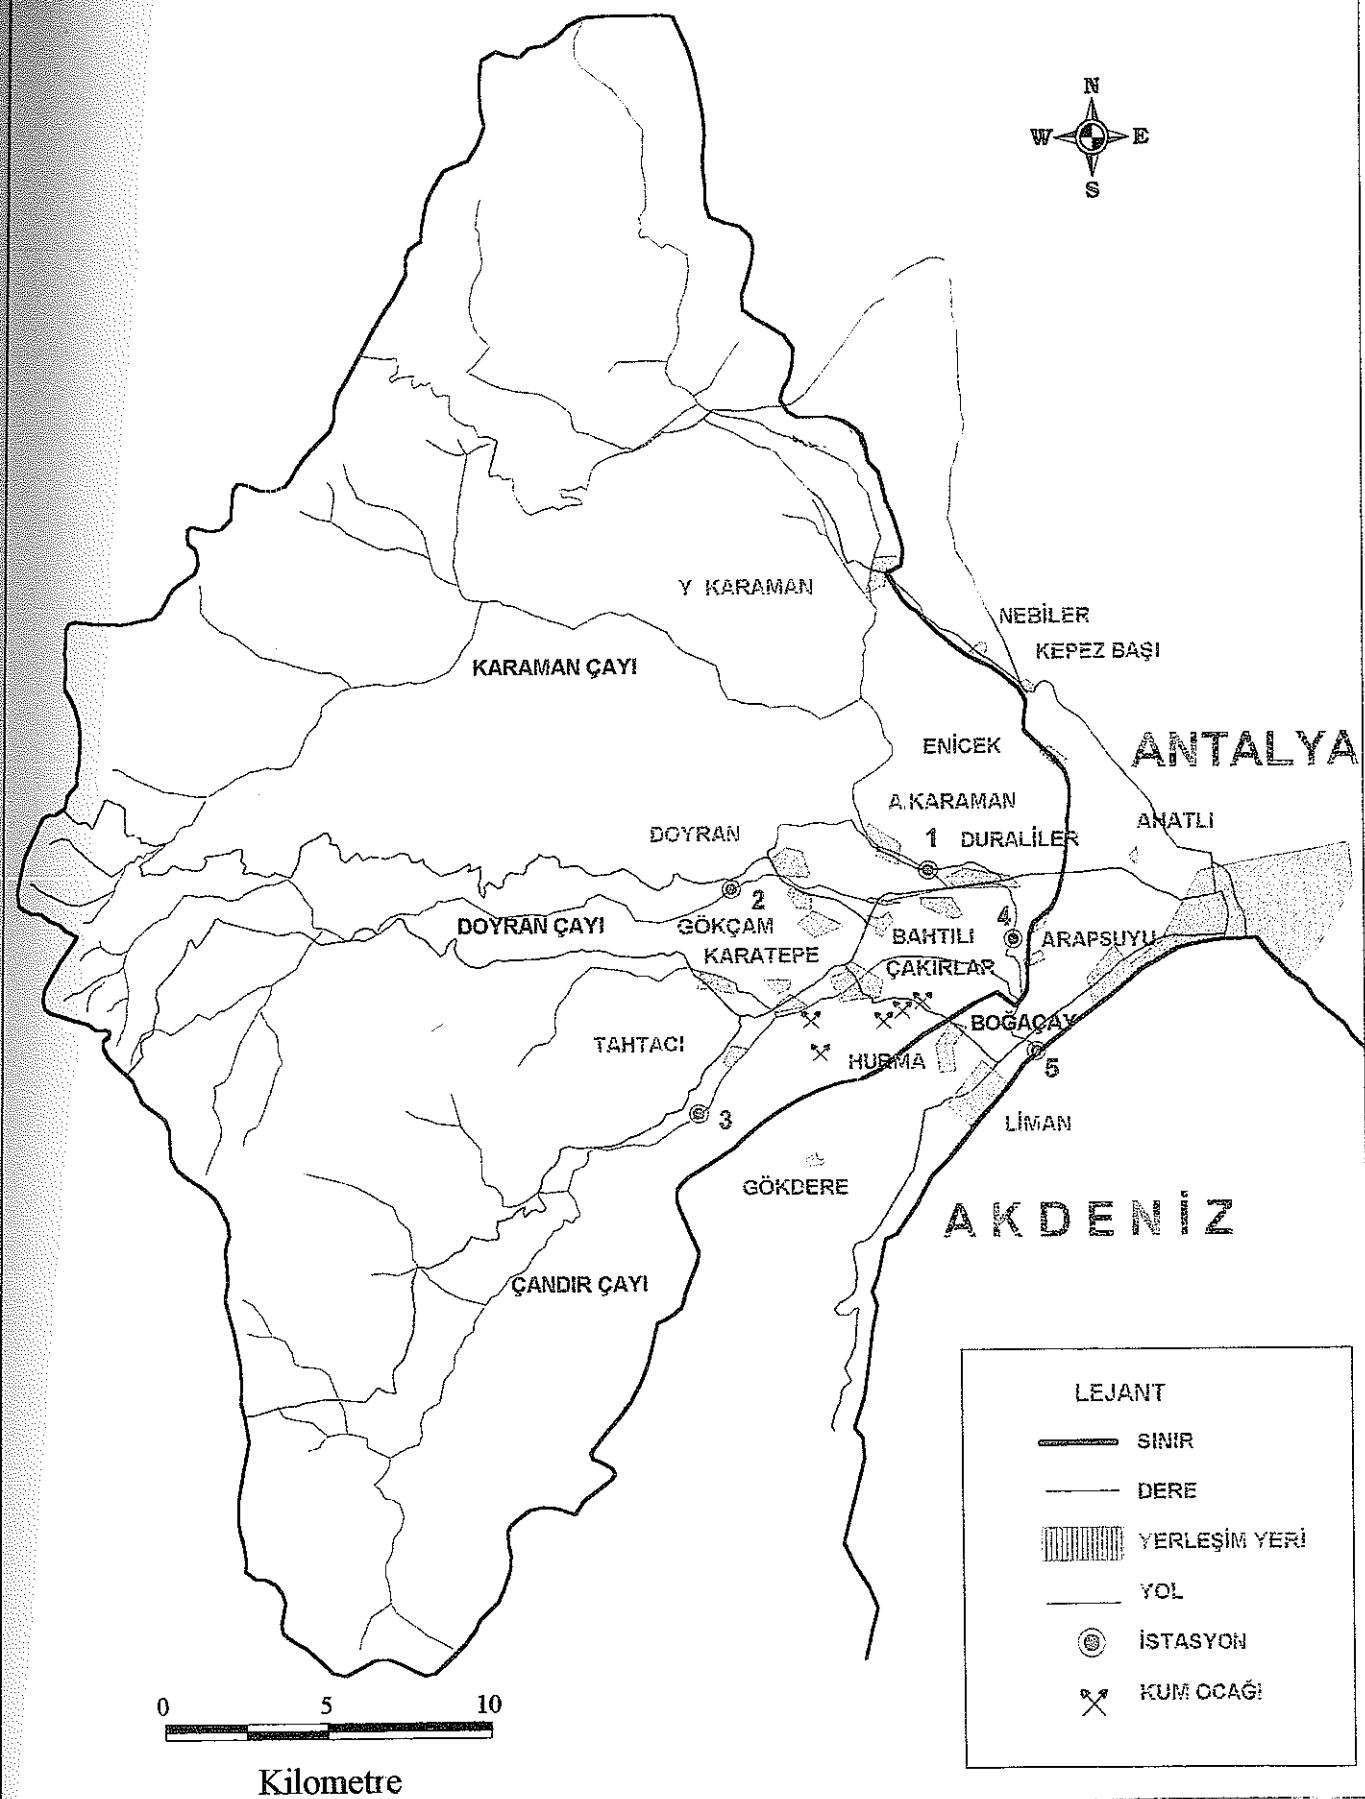
Şekil 4.1. Boğacayı su toplama havzası

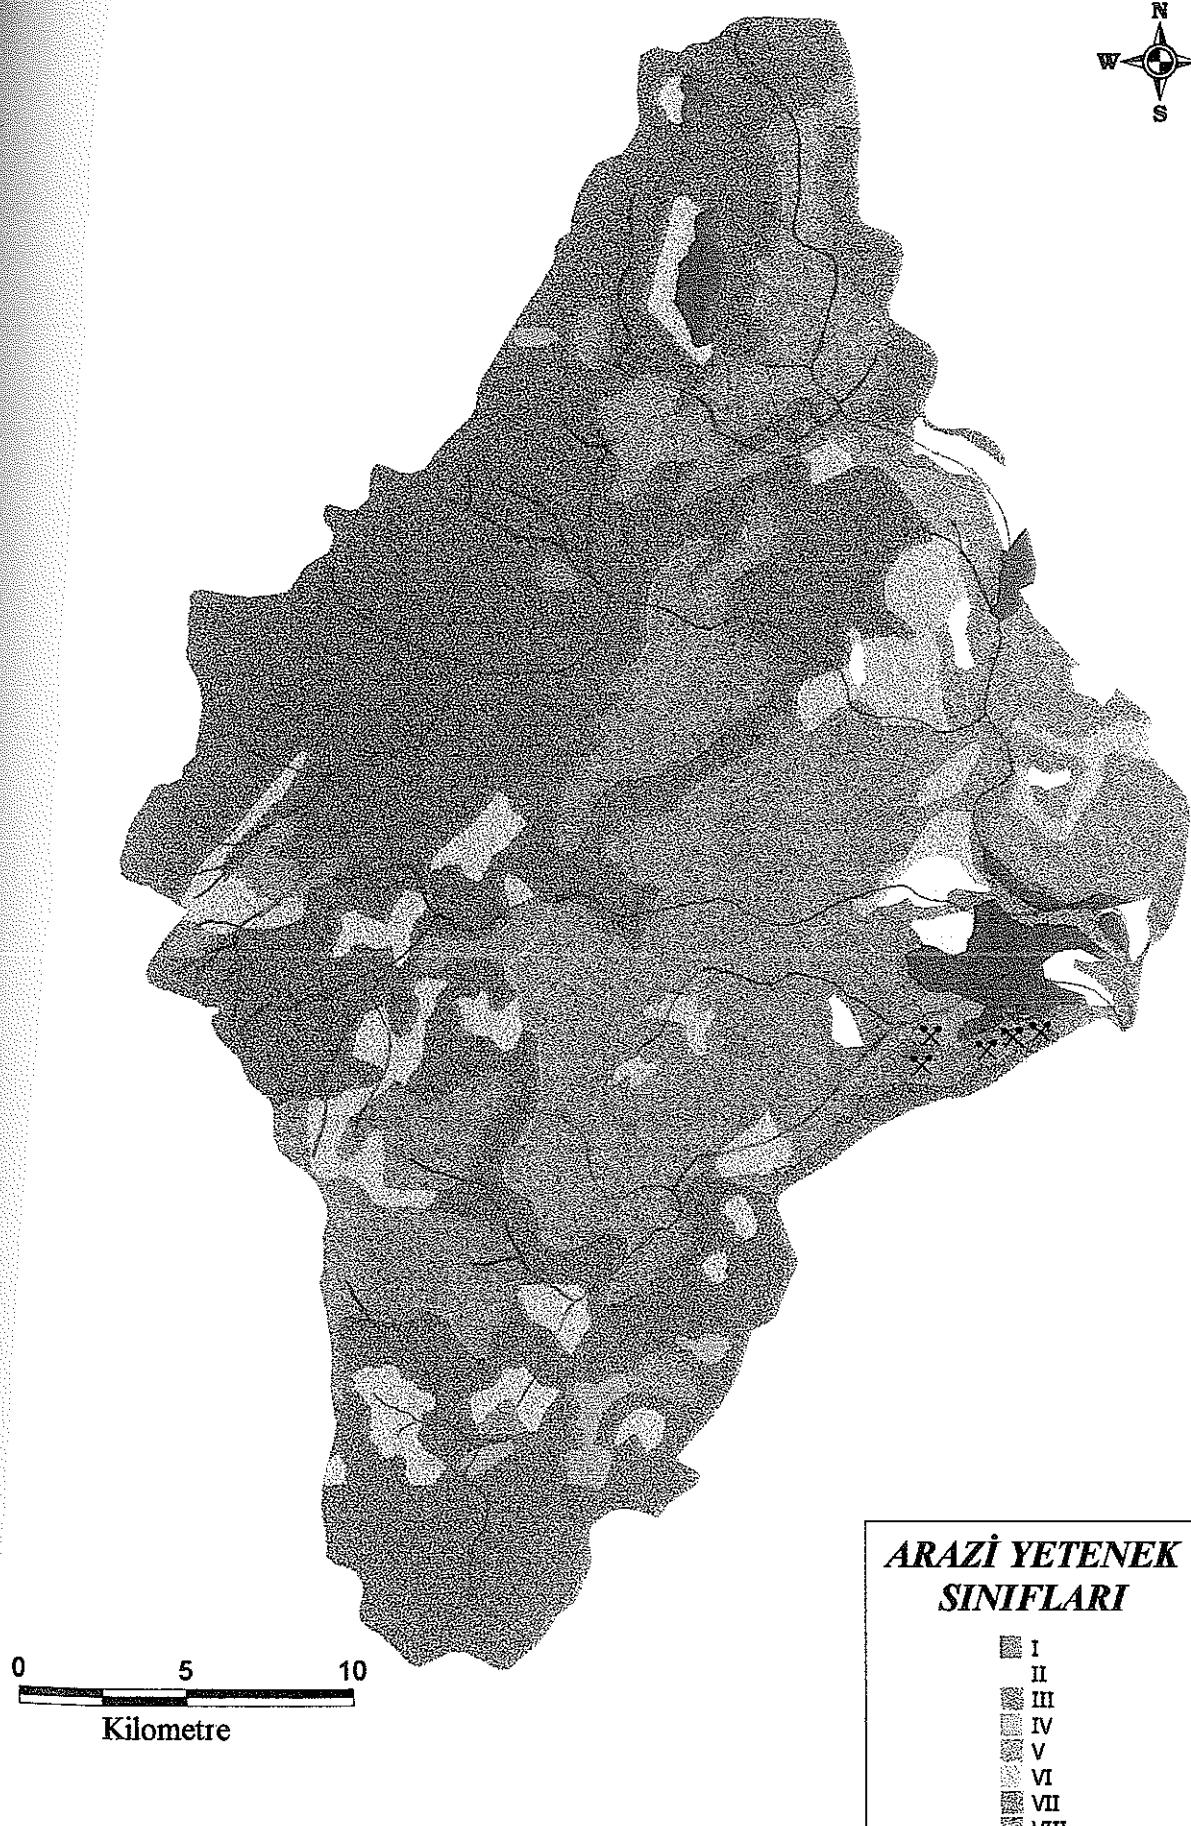
Şekil 4.2. Boğacayı Havzası arazi yetenek sınıfları

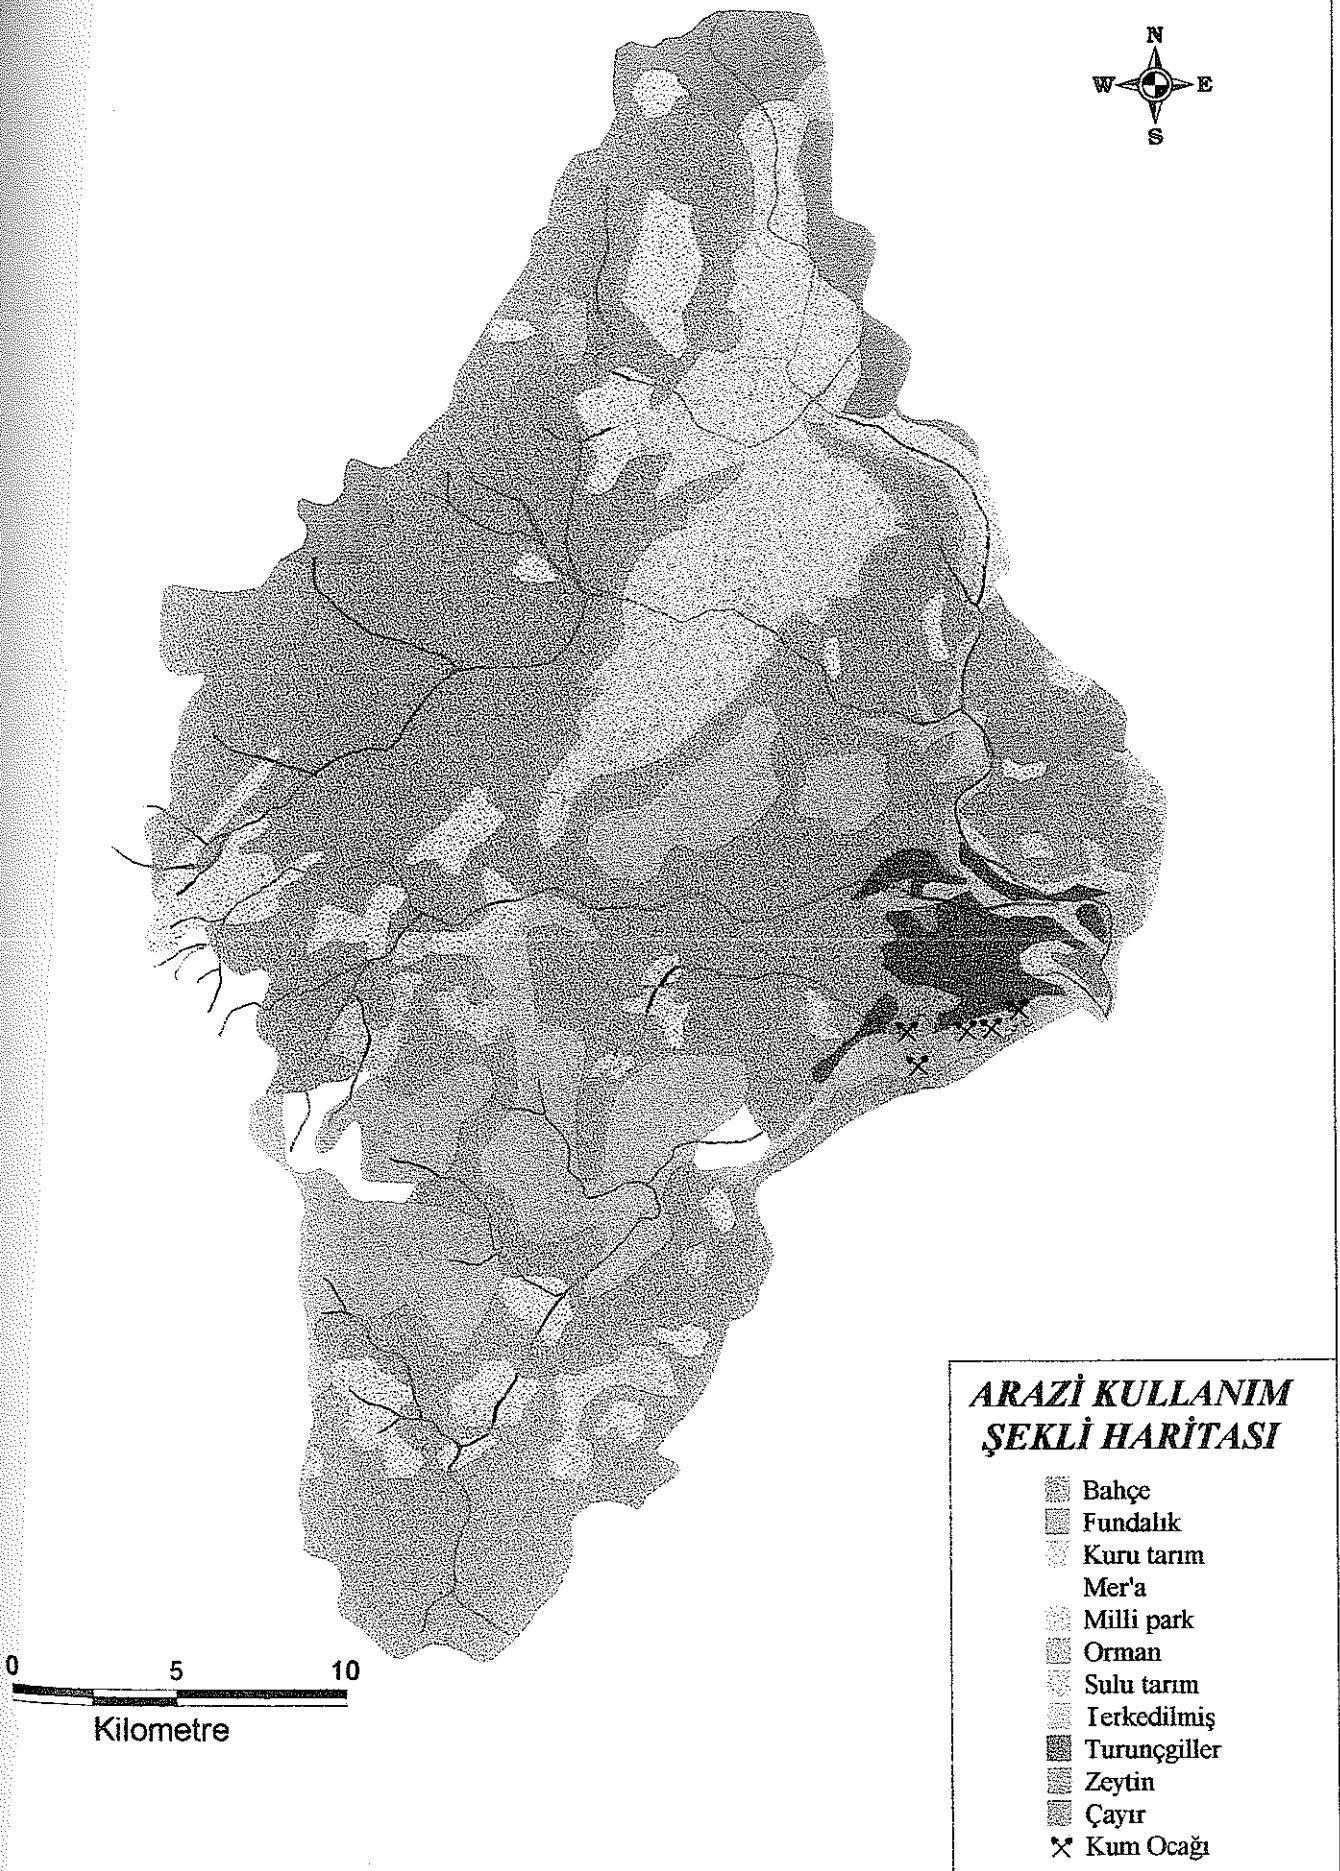
Şekil 4.3. Boğacayı Havzası arazi kullanım şekli

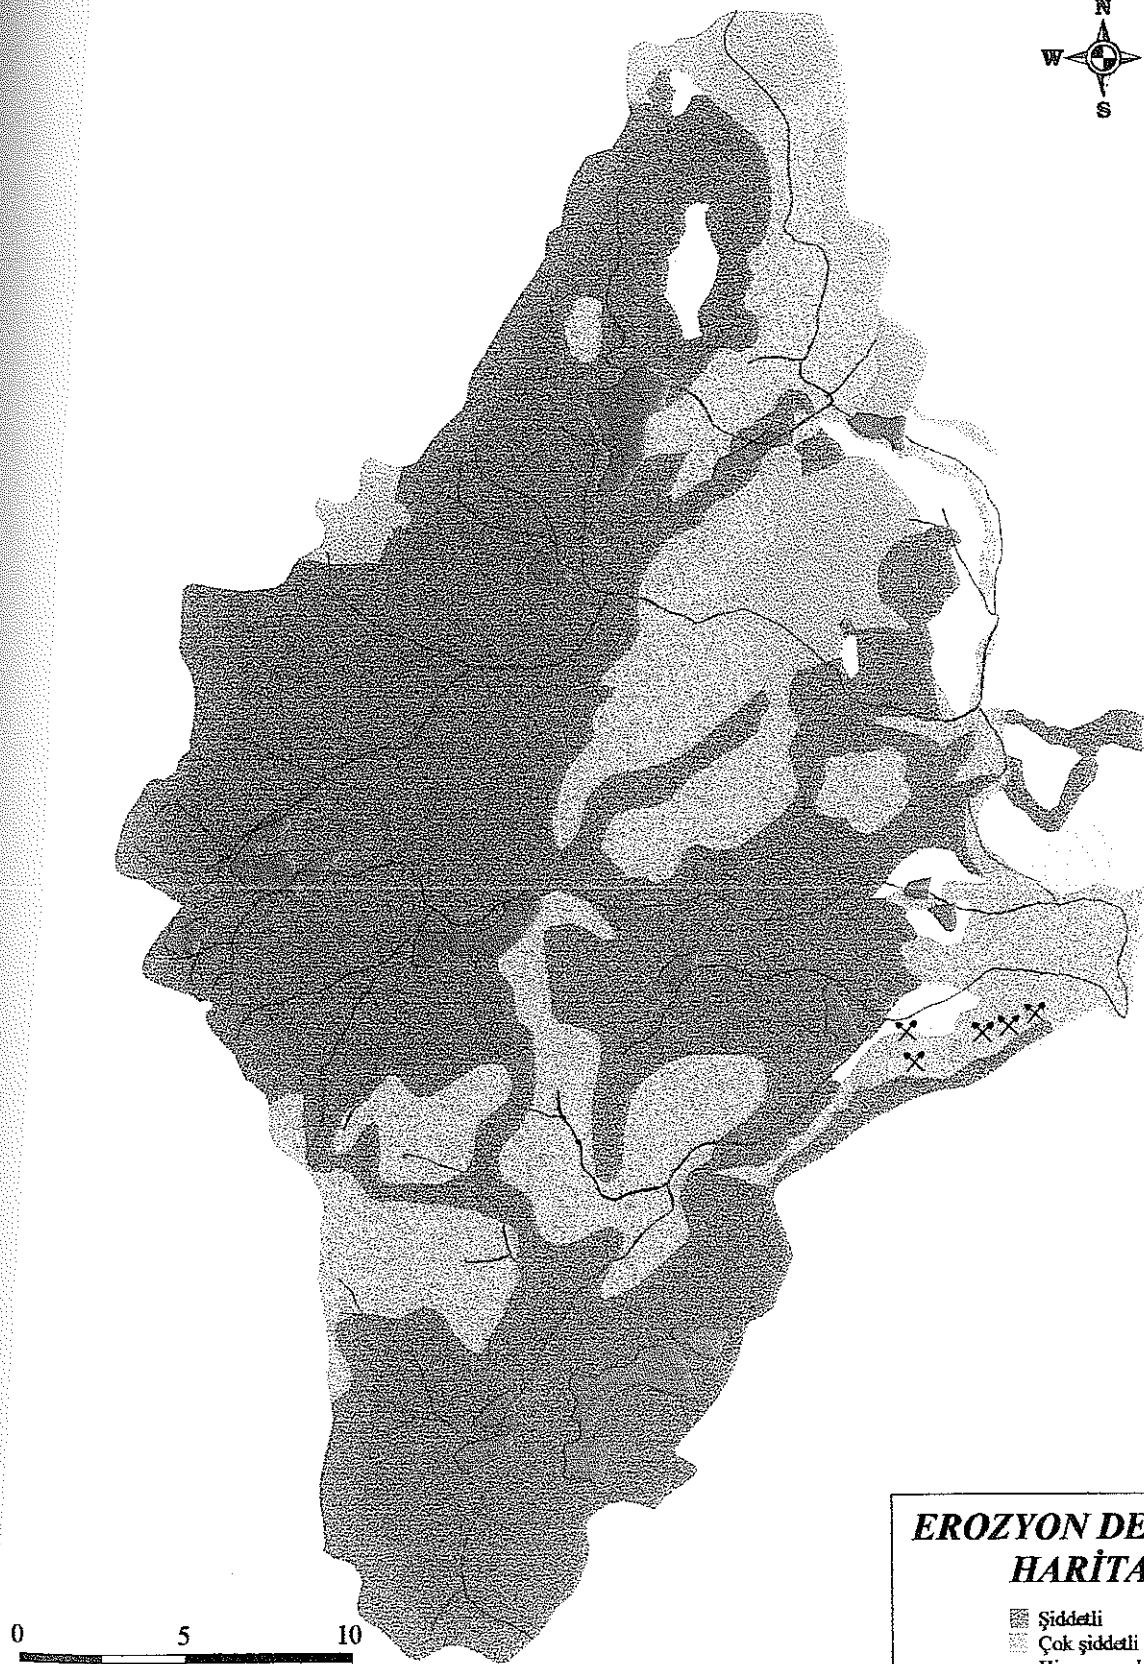
Şekil 4.4. Boğacayı Havzası erozyon derecesi

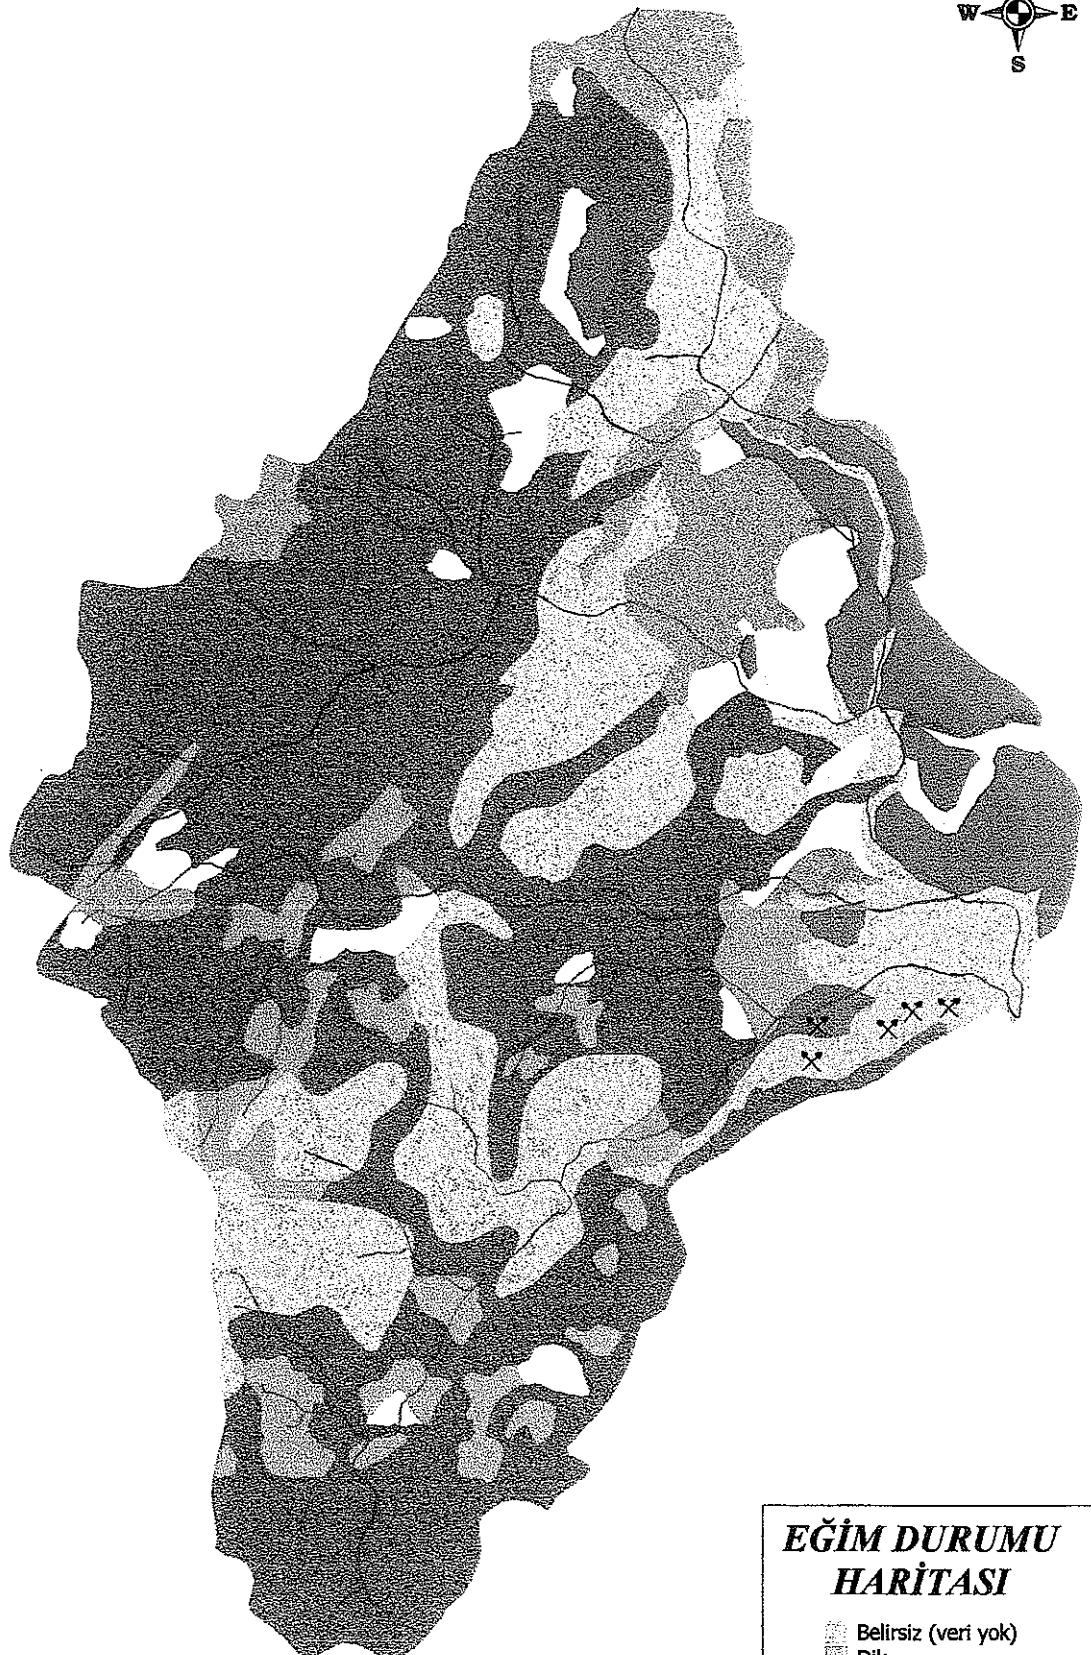
Şekil 4.5. Boğacayı Havzası eğim durumu

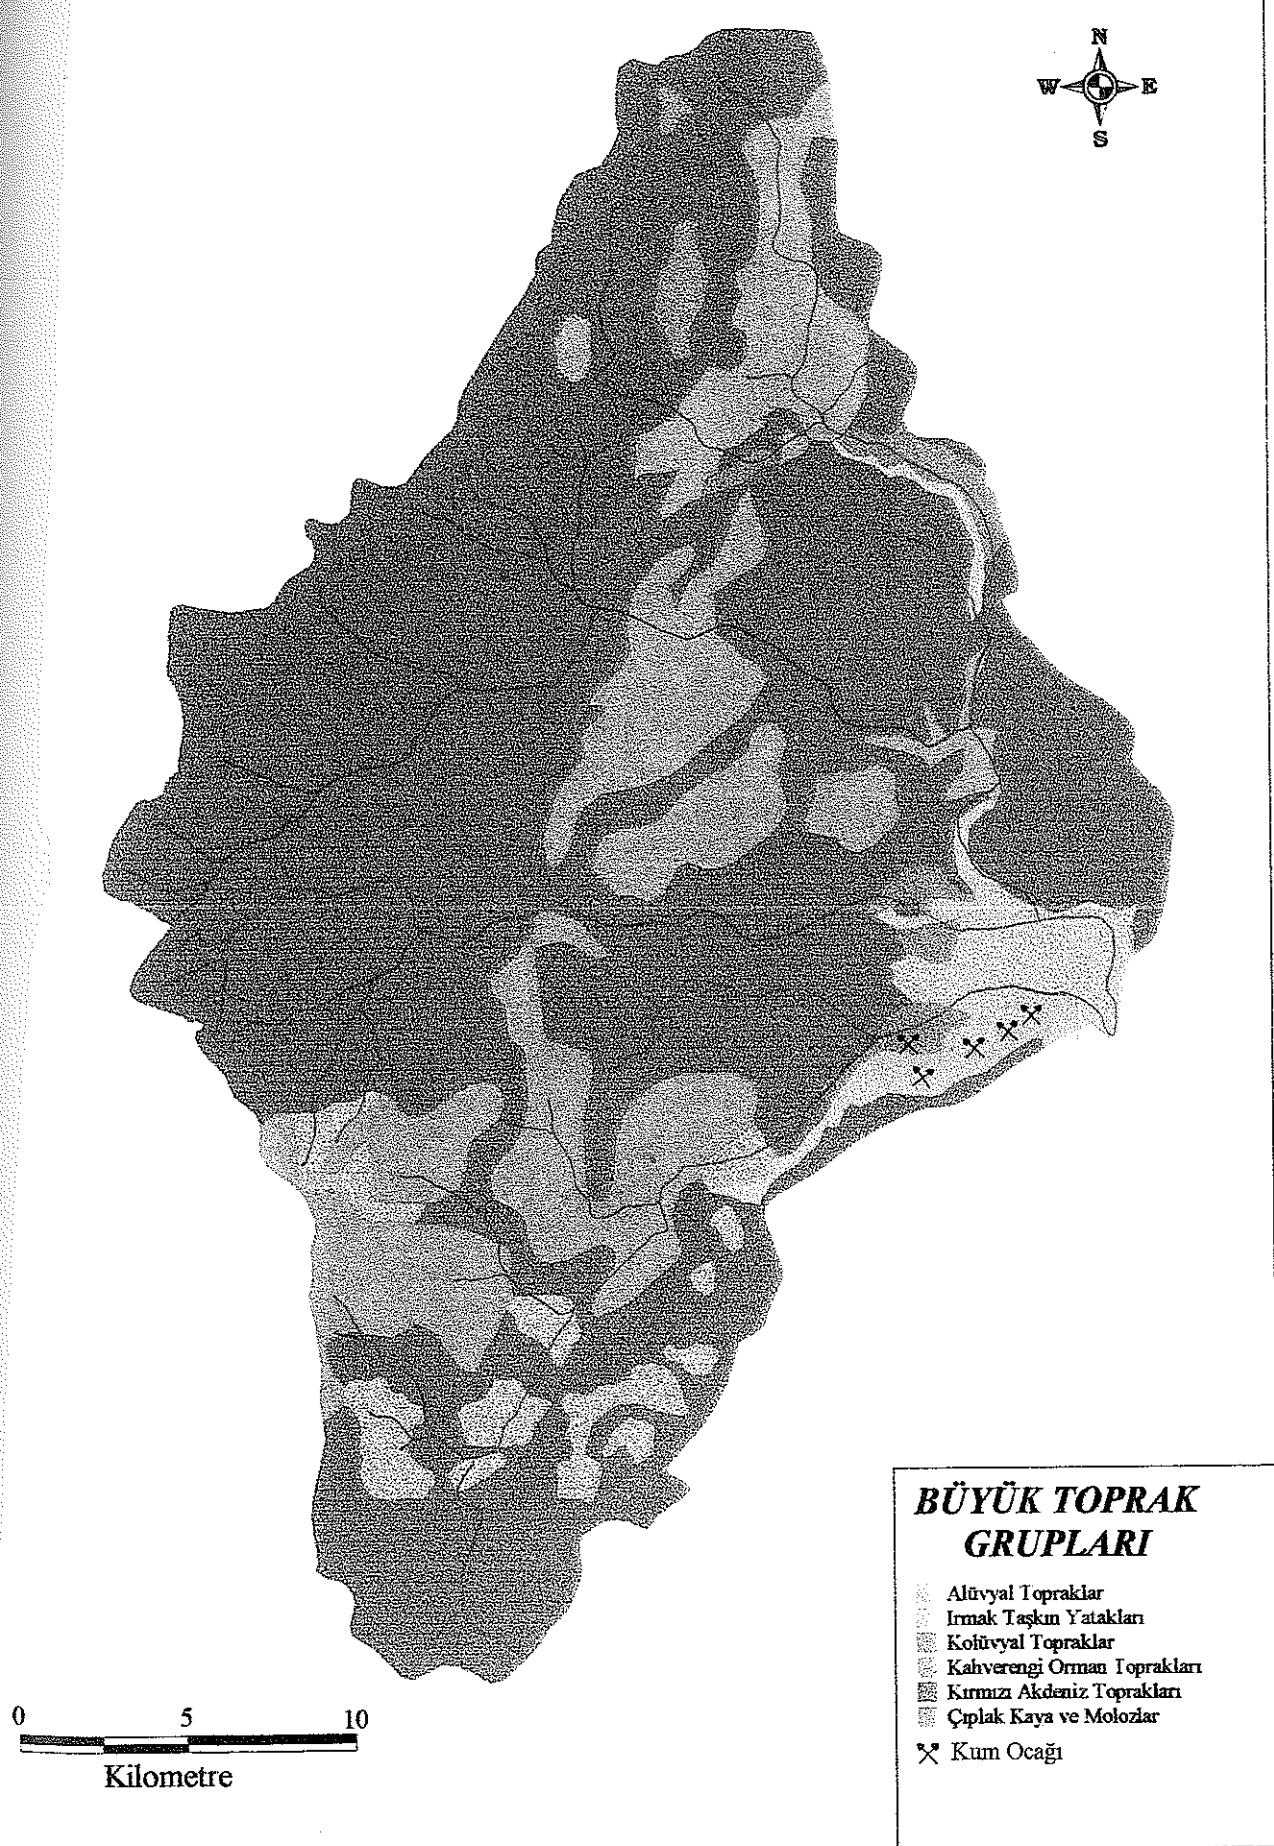
Şekil 4.6 Boğacayı Havzası büyük toprak grubu

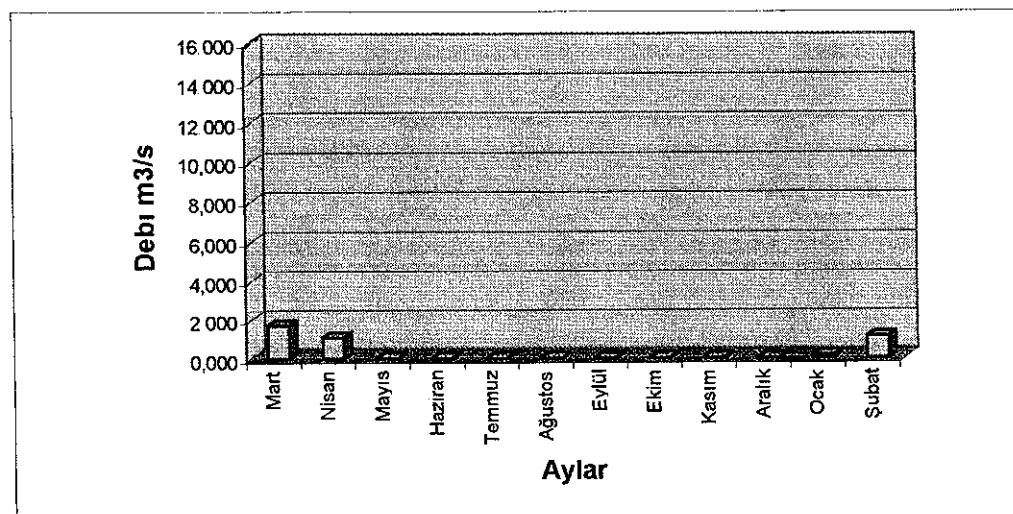
Şekil 4.8 Karaman Çayı'nda debinin aylara göre değişimi

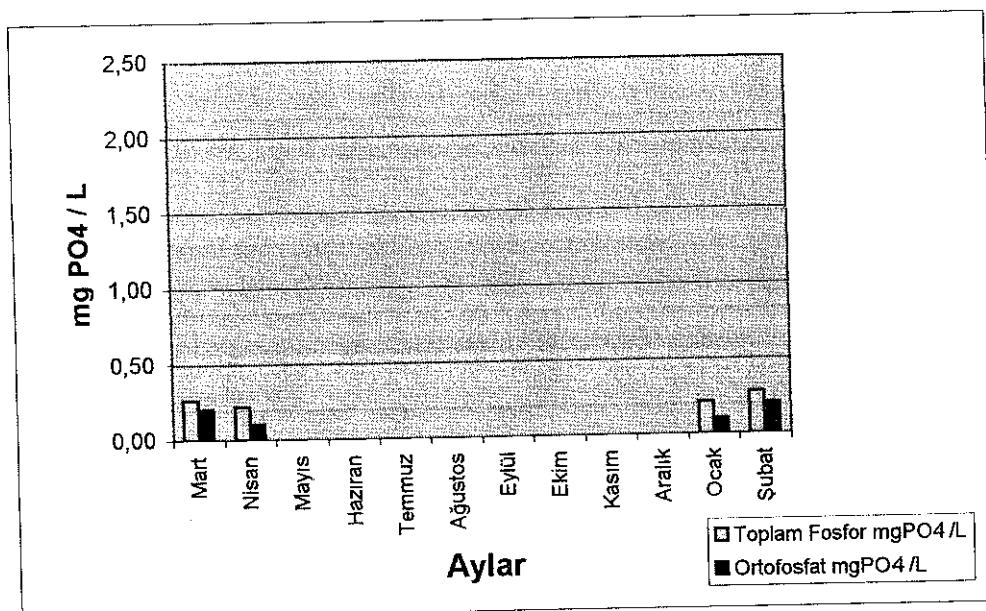
Şekil 4.15. Karaman Çayı'nda tespit edilen fosfor bileşiklerinin aylara göre değişimi

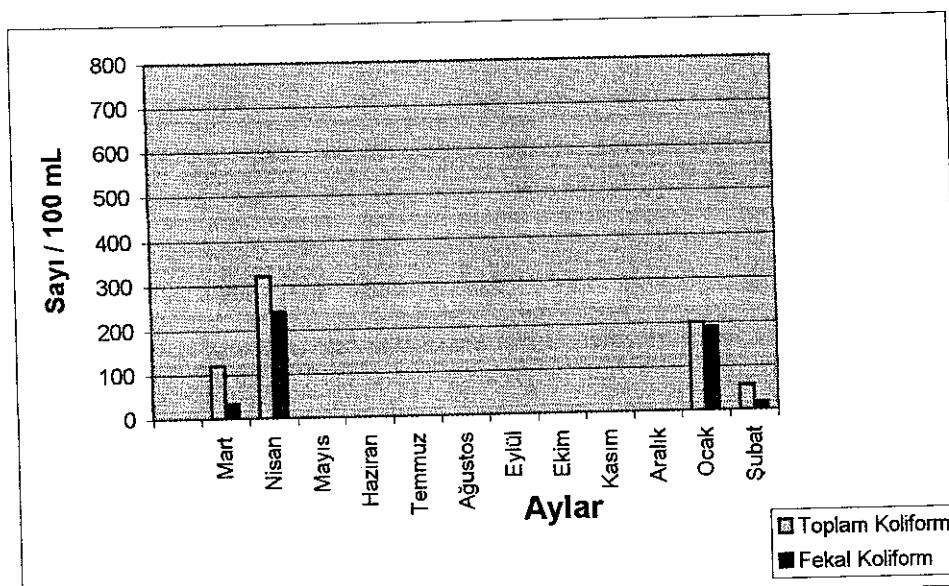
Şekil 4.16. Karaman Çayı'nda tespit edilen koliform sayısının aylara göre değişimi

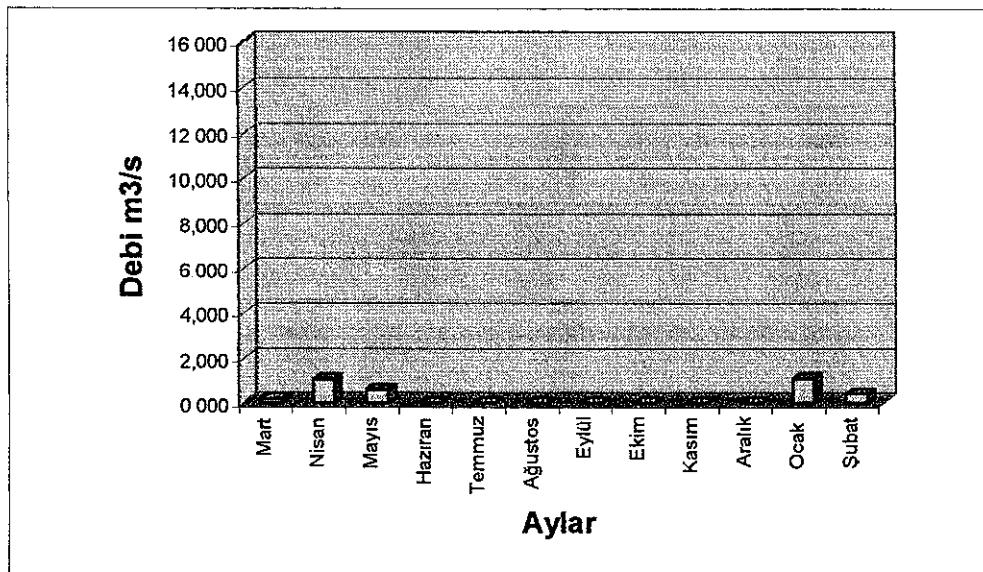
Şekil 4.18. Doyran Çayı'nda debinin aylara göre değişimi

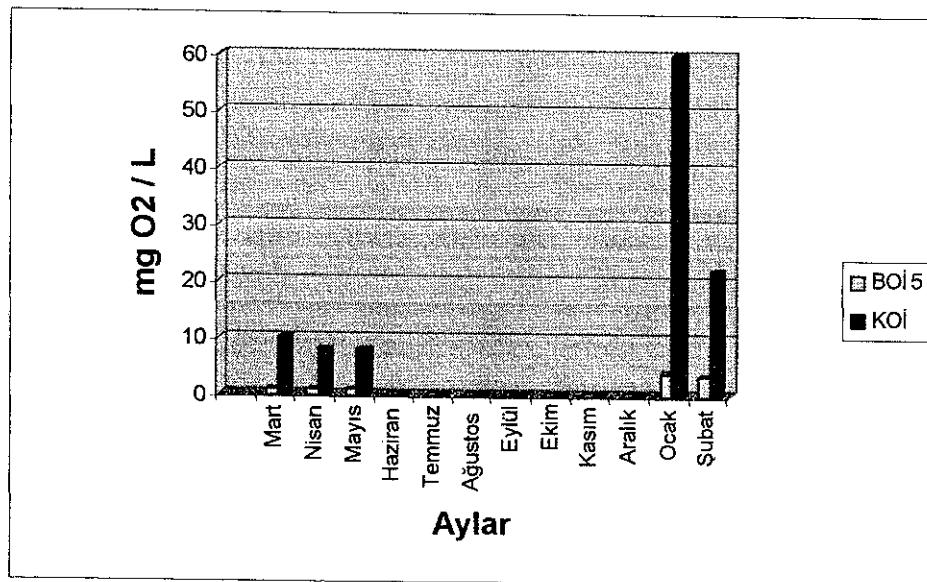
Şekil 4.23 Doyran Çayı'nda tespit edilen organik madde miktarının aylara göre değişimi
