**BOĞAÇAYI HAVZASINDA YAPILAN FAALİYETLER SONUCU ANTALYA  
KÖRFEZİNE TAŞINAN KİRLİLİK YÜKLERİİN TESPİTİ VE ÇÖZÜM  
ÖNERİLERİ**

**YÜKSEK LİSANS TEZİ  
ÇEVRE BİLİMLERİ ANABİLİM DALI**

T.C.  
AKDENİZ ÜNİVERSİTESİ  
FEN BİLİMLERİ ENSTİTÜSÜ

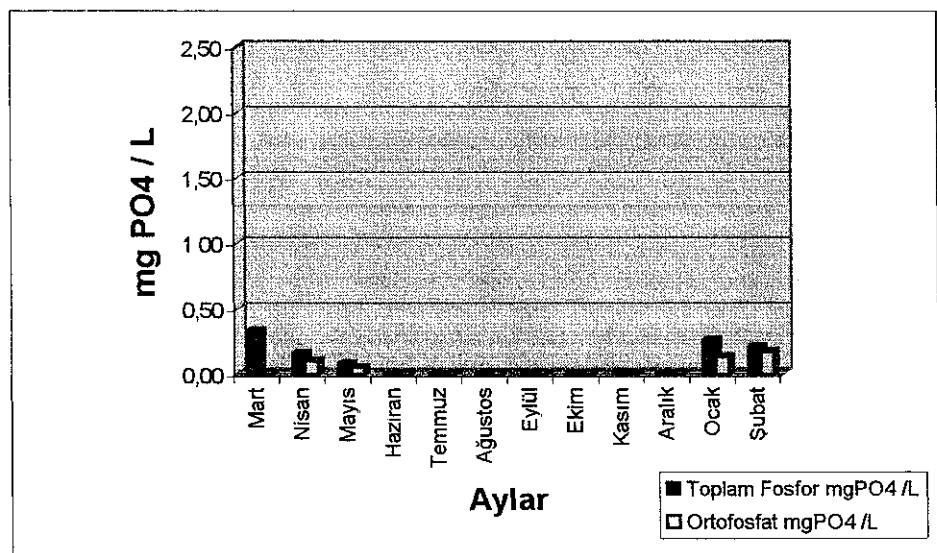
Şekil 4.25 Doyran Çayı'nda tespit edilen fosfor bileşiklerinin aylara göre değişimi

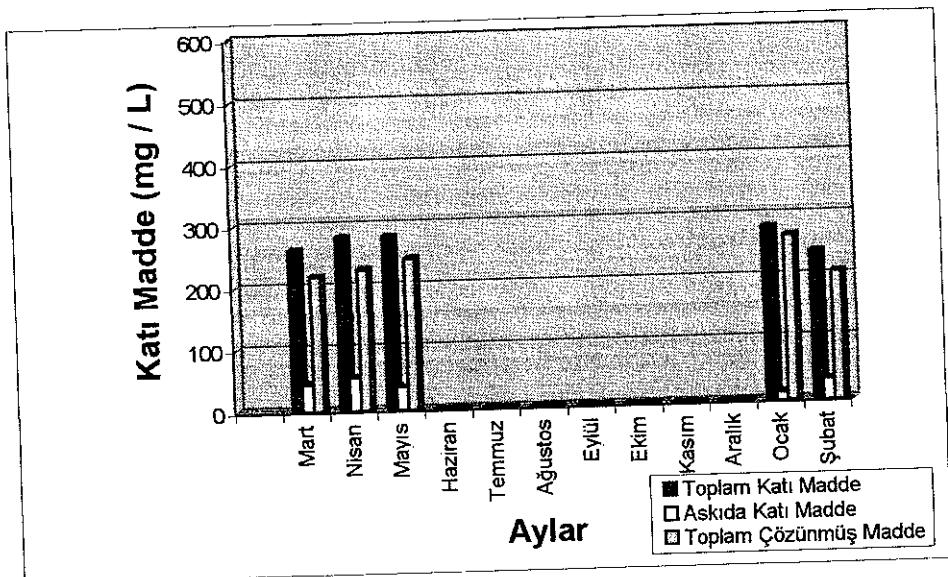
Şekil 4.27. Doyran Çayı'nda tespit edilen katı madde miktarının aylara göre değişimi

Doyran Çayı'nda 2000 yılında Mart, Nisan, Mayıs; 2001 yılında da Ocak ve Şubat ayları olmak üzere 5 ay örnekleme yapılmıştır. Haziran ve Aralık (2000) ayları arasında suyun sulama kanallarına aktarılması nedeniyle kuru kalmıştır.

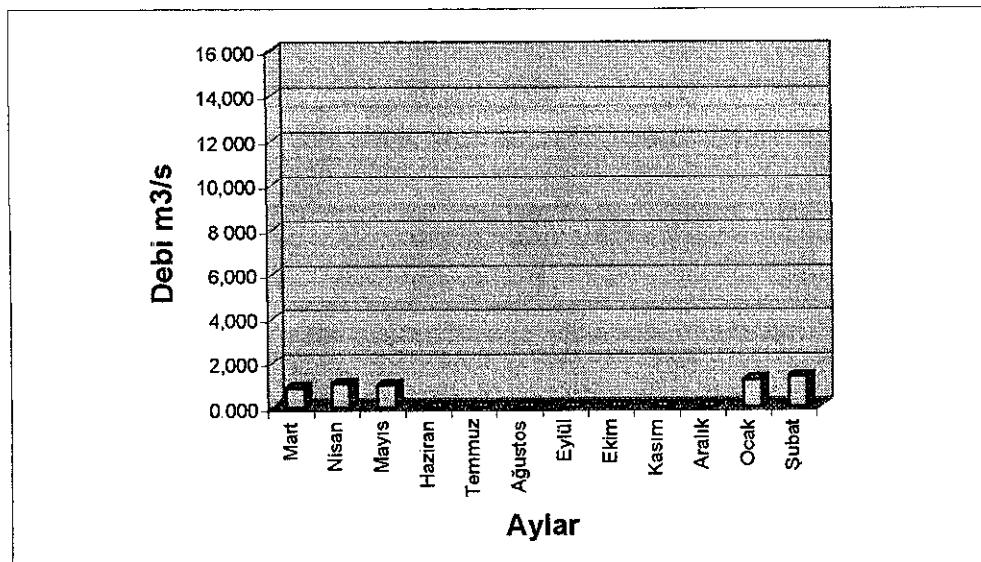
Şekil 4.28. Çandır Çayı'nda debinin aylara göre değişimi

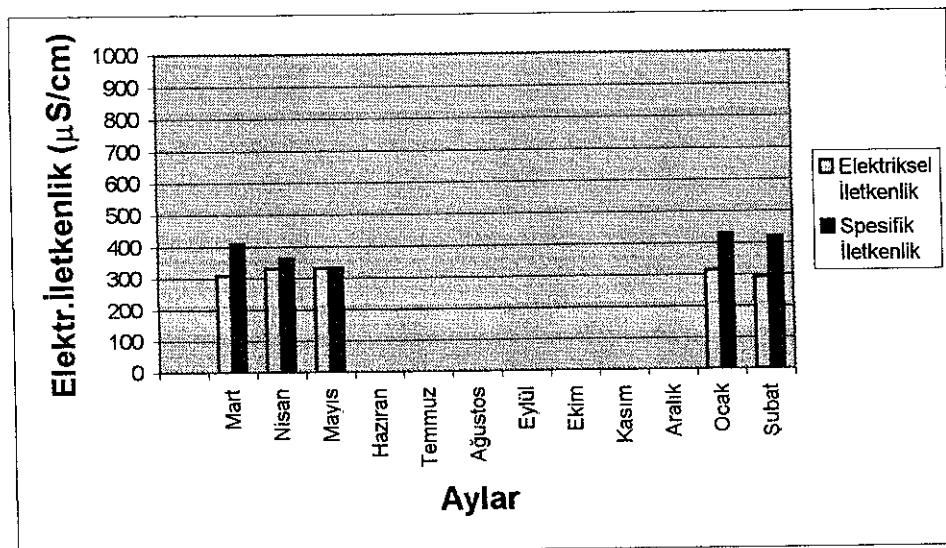
Şekil 4.32. Çandır Çayı'nda tespit edilen elektriksel iletkenlik değerlerinin aylara göre değişimi

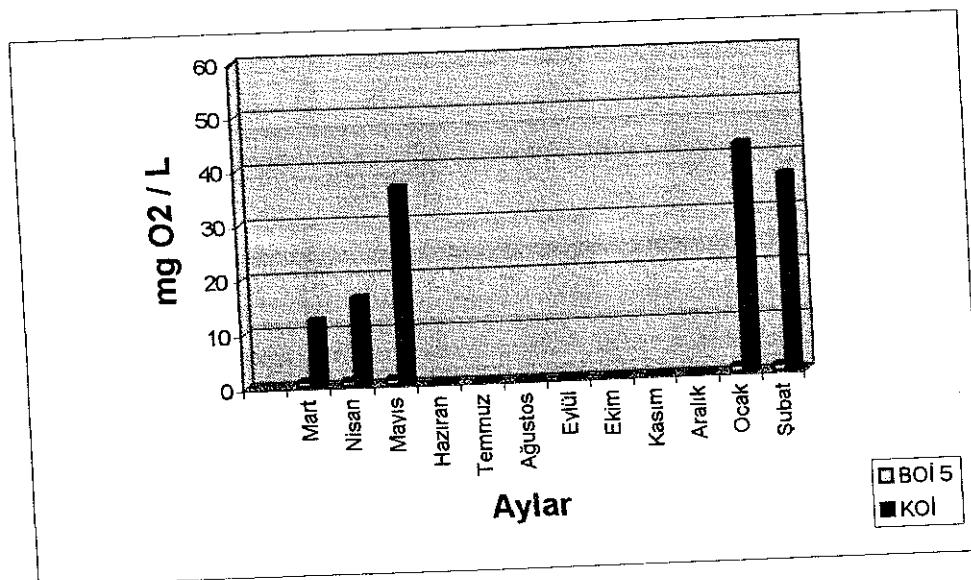
Şekil 4.33. Çandır Çayı'nda tespit edilen organik madde miktarının aylara göre değişimi

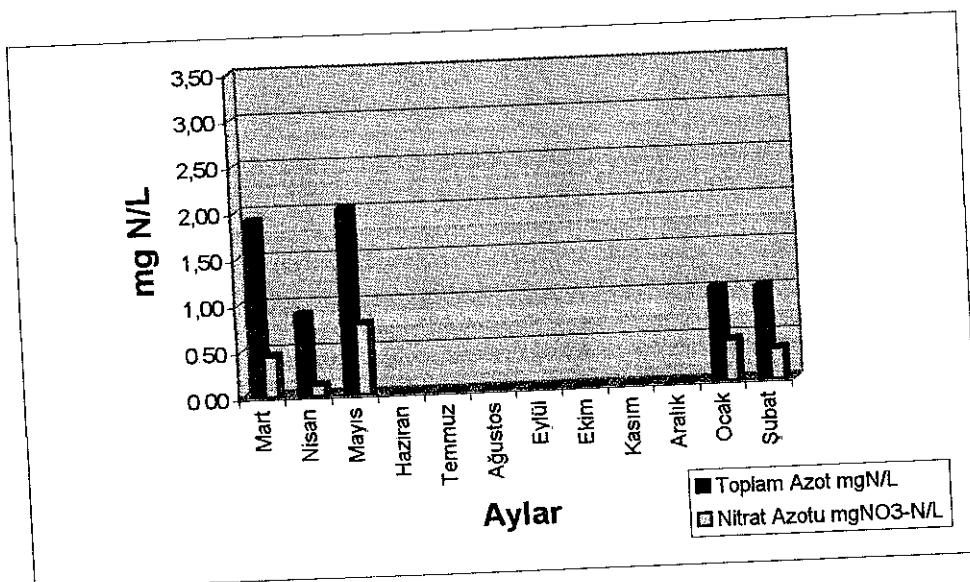
Şekil 4.34. Çandır Çayı'nda tespit edilen azot bileşiklerinin aylara göre değişimi

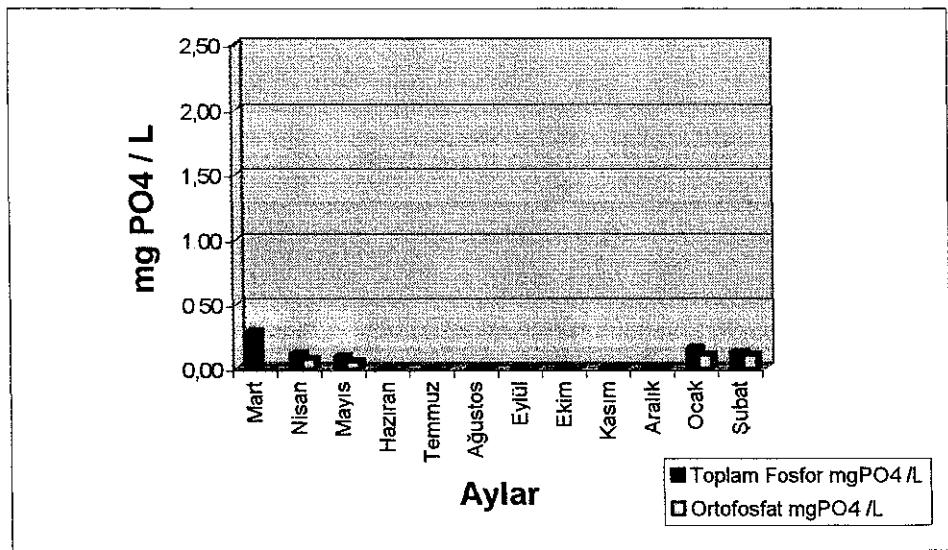
Şekil 4.35 Çandır Çayı'nda tespit edilen fosfor bileşiklerinin aylara göre değişimi

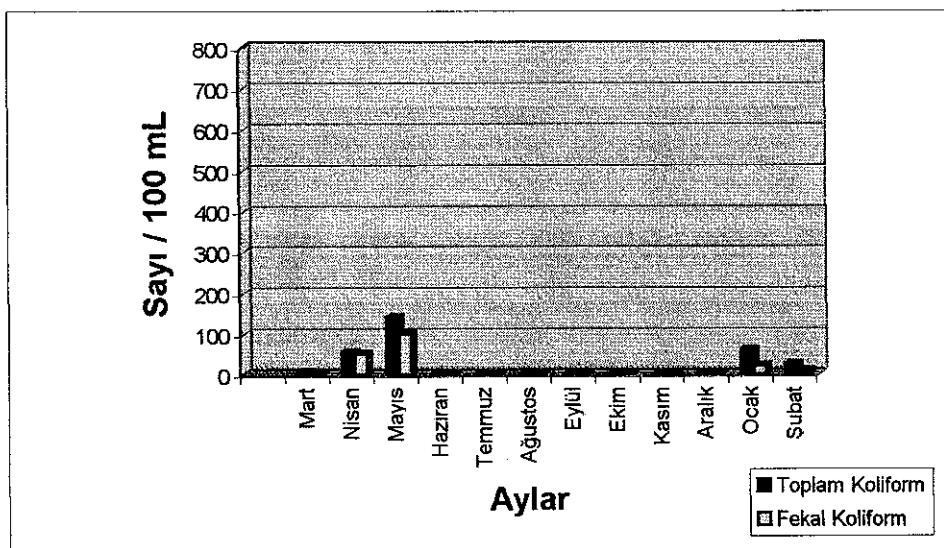
Şekil 4.36 Çandır Çayı'nda tespit edilen koliform sayısının aylara göre değişimi

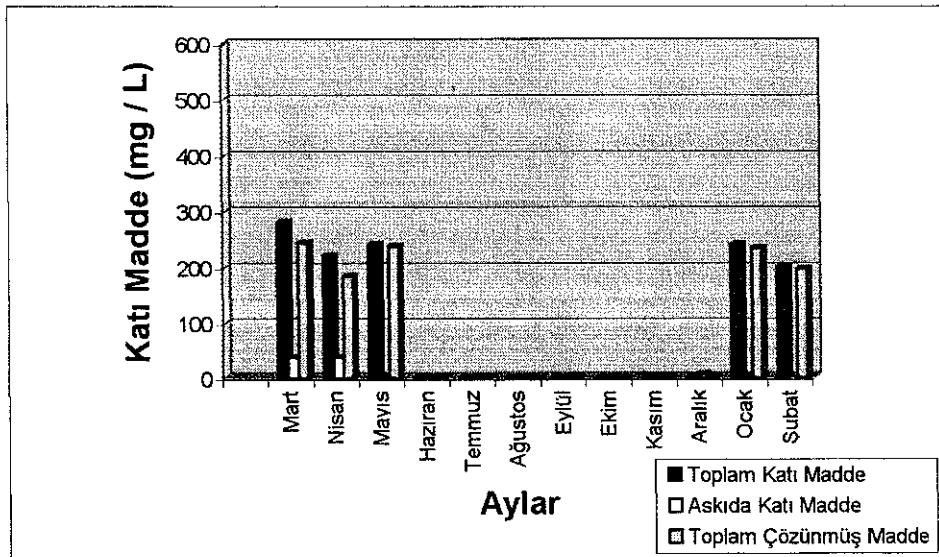
Şekil 4.37. Çandır Çayı'nda tespit edilen katı madde miktarının aylara göre değişimi

Çandır Çayı'nda 2000 yılında Mart, Nisan ve Mayıs, 2001 yılında ise Ocak ve Şubat aylarında ölçüm yapılmıştır. Bu süreler dışında dere suyu, sulama kanallarına aktarıldığından, akarsu yatağı kuru kalmıştır.

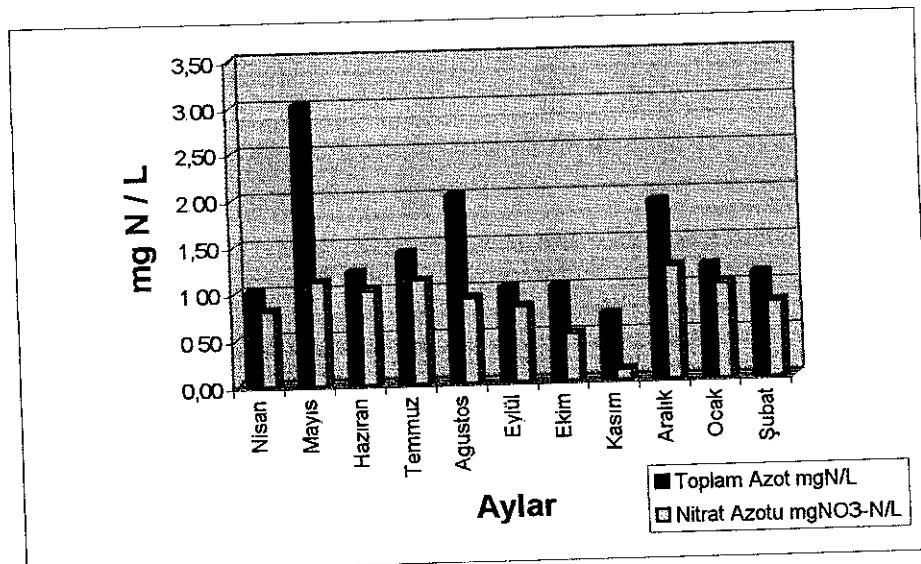
Şekil 4.44. Göksu Çayı'nda tespit edilen azot bileşiklerinin aylara göre değişimi

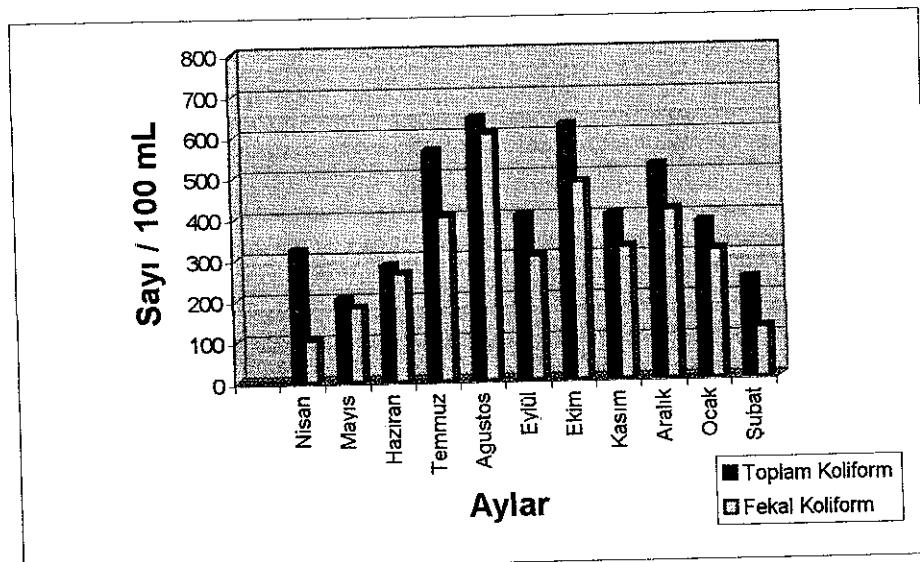
Şekil 4.46. Göksu Çayı'nda tespit edilen koliform sayısının aylara göre değişimi

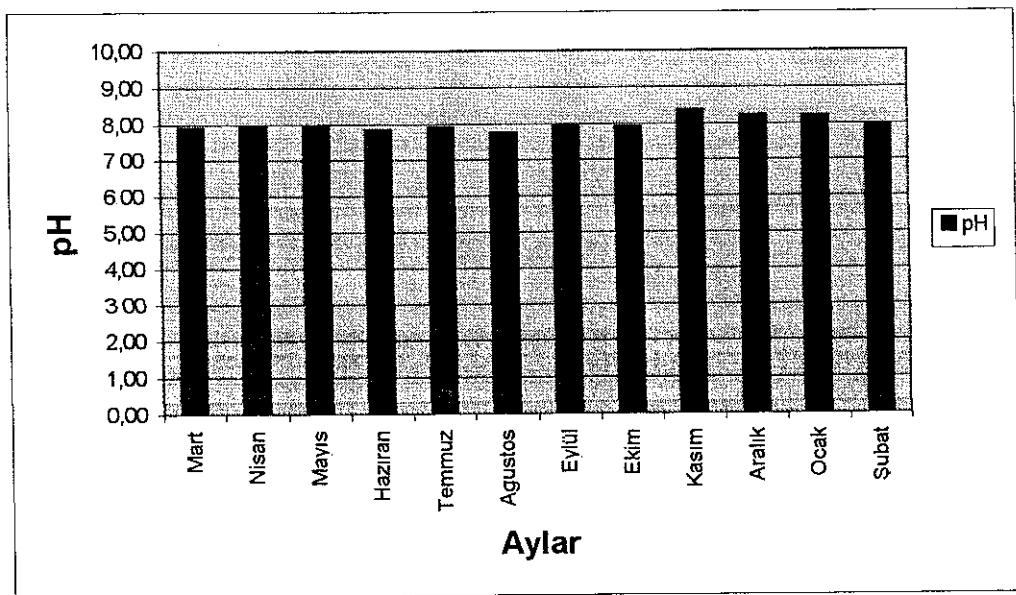
Şekil 4.49 Boğçaçayı'nda tespit edilen pH değerlerinin aylara göre değişimi

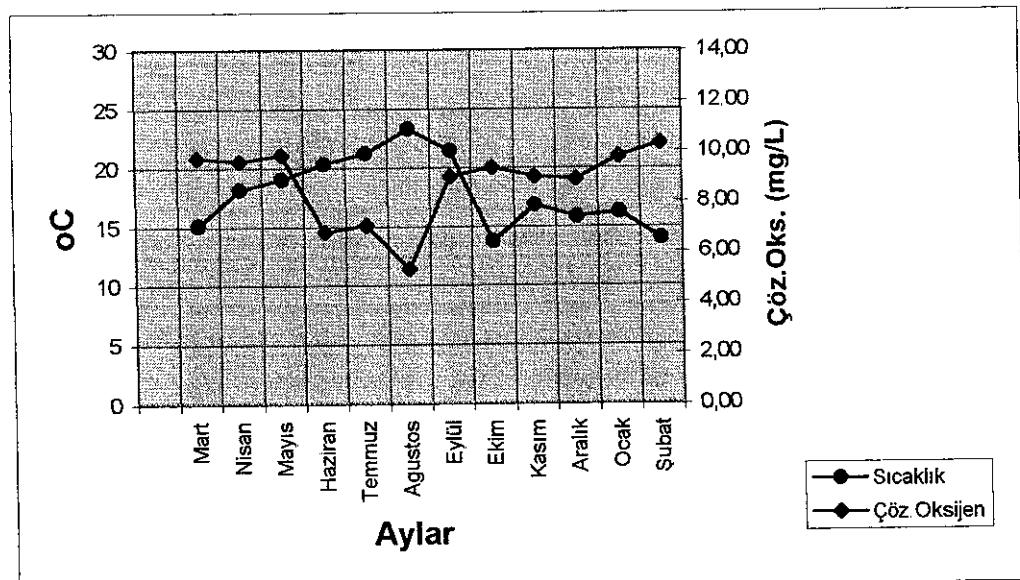
Şekil 4.50 Boğçaçayı'nda tespit edilen sıcaklık ve çözünmüş oksijen konsantrasyonlarının aylara göre değişimi

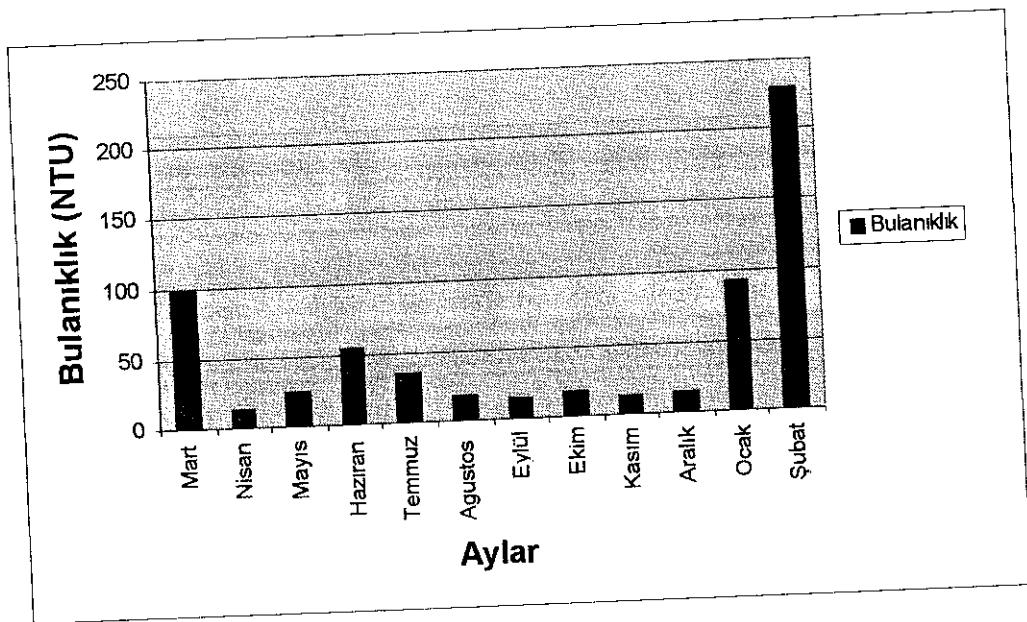
Şekil 4.51 Boğaçayı'nda tespit edilen bulanıklık değerlerinin aylara göre değişimi

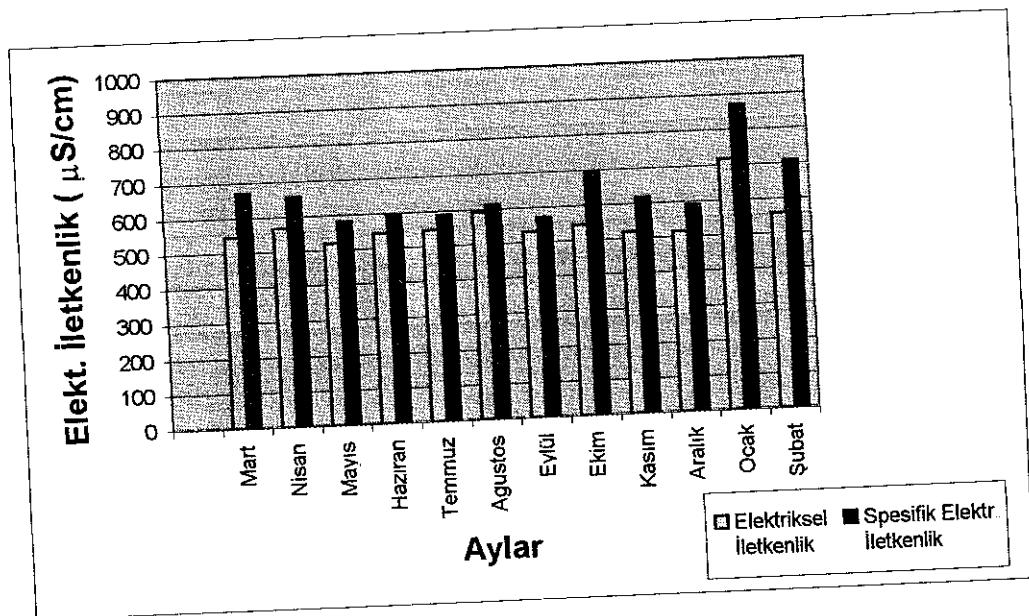
Şekil 4.52 Boğaçayı'nda tespit edilen elektriksel iletkenlik değerlerinin aylara göre değişimi

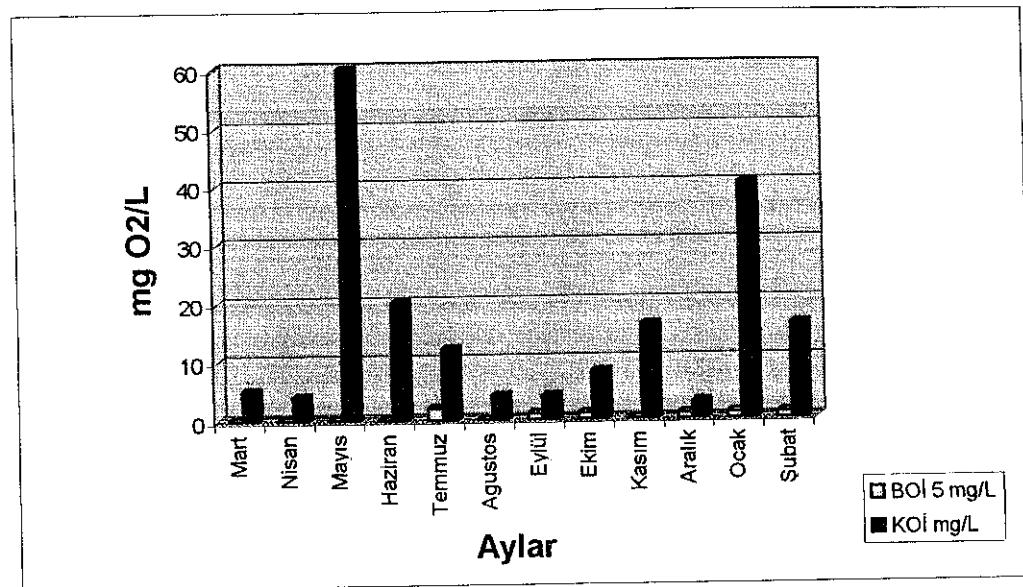
Şekil 4.53. Boğçaçayı'nda tespit edilen organik madde miktarının aylara göre değişimi

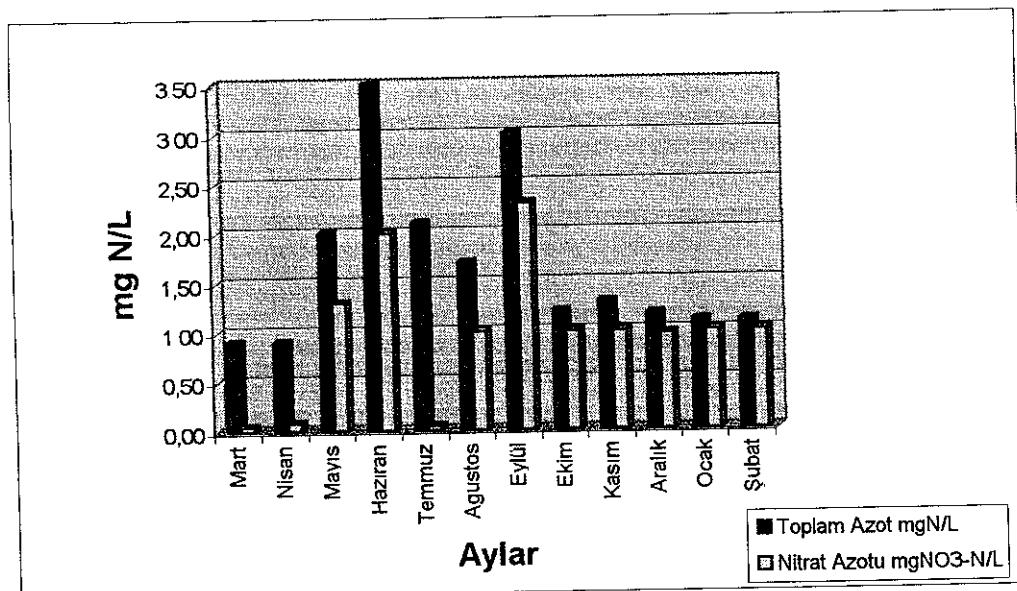
Şekil 4.54. Boğçaçayı'nda tespit edilen azot bileşiklerinin aylara göre değişimi

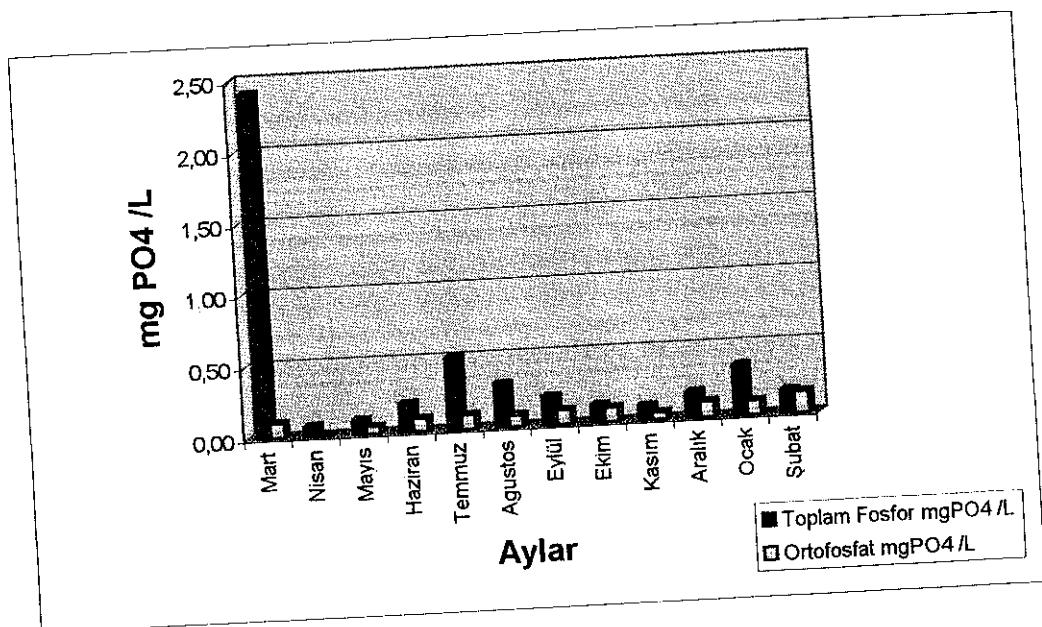
Şekil 4.55 Boğçaçayı'nda tespit edilen fosfor bileşiklerin aylara göre değişimi

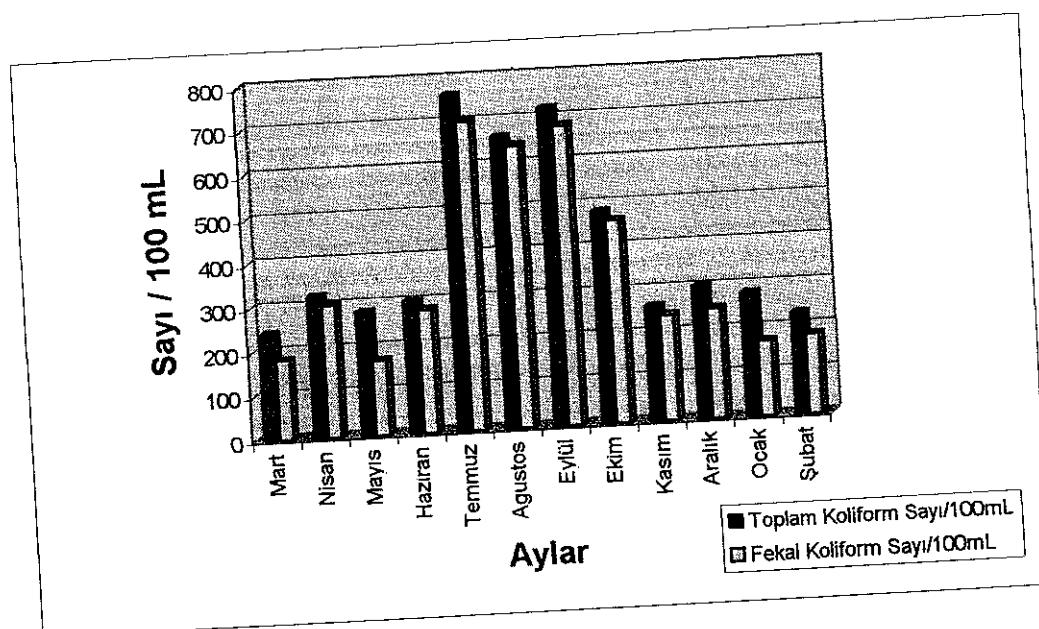
Şekil 4.56. Boğçaçayı'nda tespit edilen koliform sayısının aylara göre değişimi

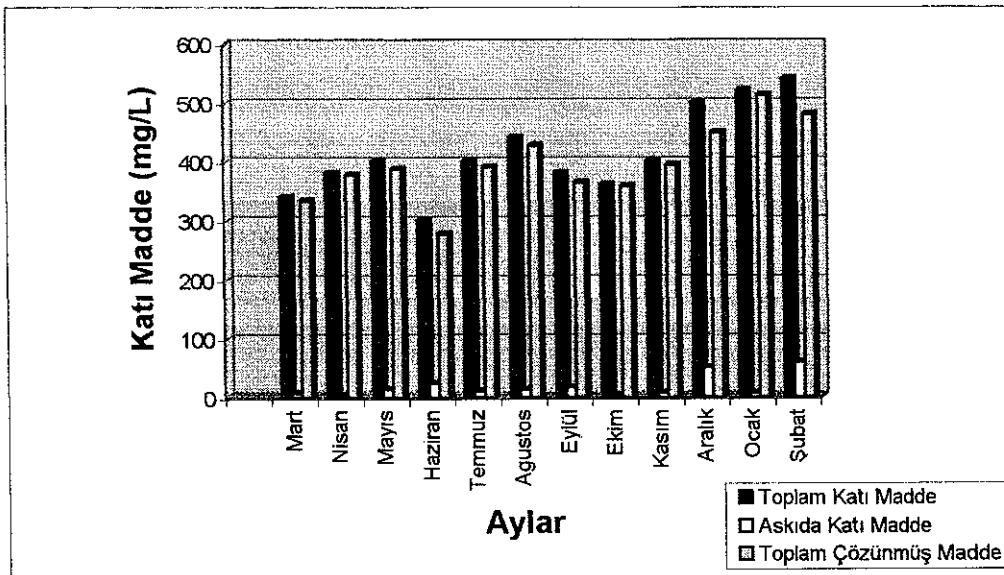
Şekil 4.57. Boğaçayı'nda tespit edilen katı madde miktarının aylara göre değişimi

Boğaçayının denize döküldüğü noktası Mart 2000-Şubat 2001 ayları arasında 12 ay süre ile su kalitesi ölçülmüştür

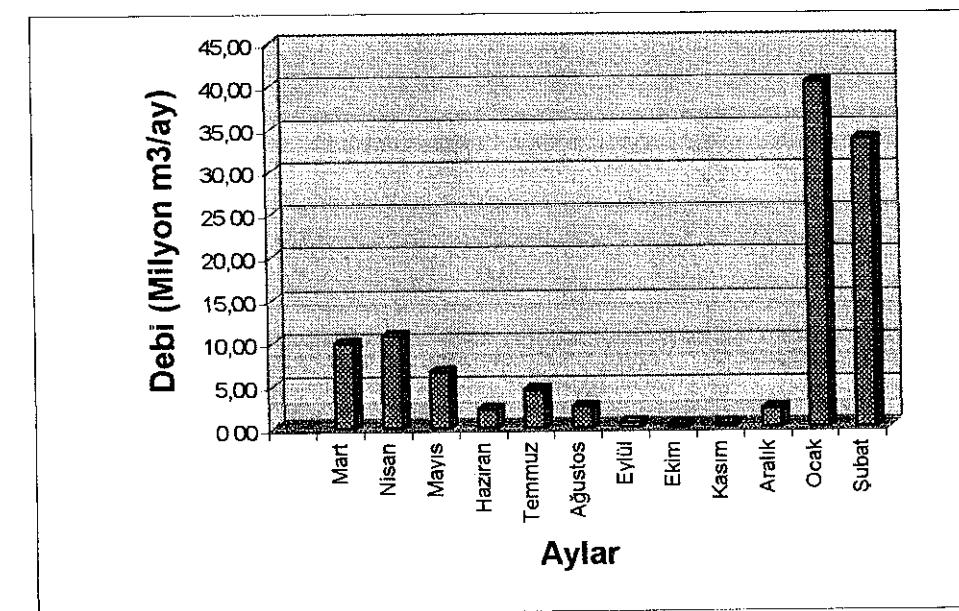
Şekil 4.58 Akdeniz'e karışan debi yükünün aylık değişimi

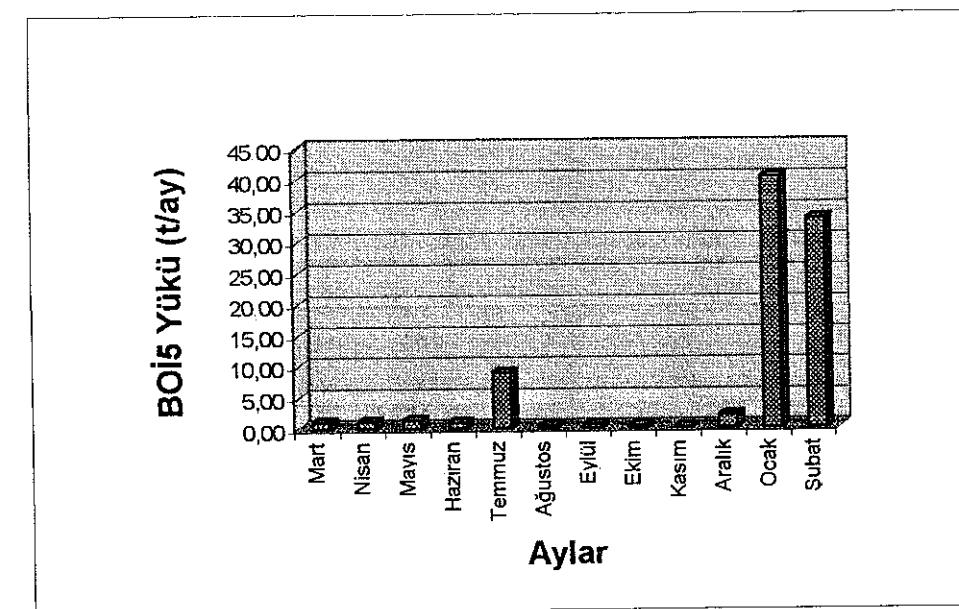
Şekil 4.59 Akdeniz'e karışan BOİ<sub>5</sub> yükünün aylık değişimi

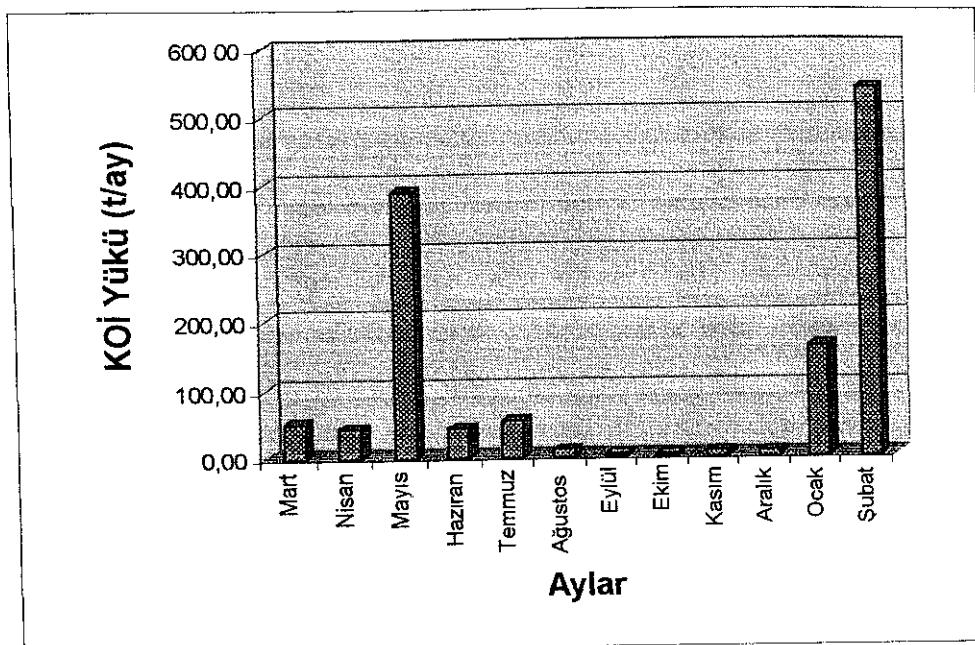
Şekil 4 60. Akdeniz'e karışan KOİ yükünün aylık değişimi

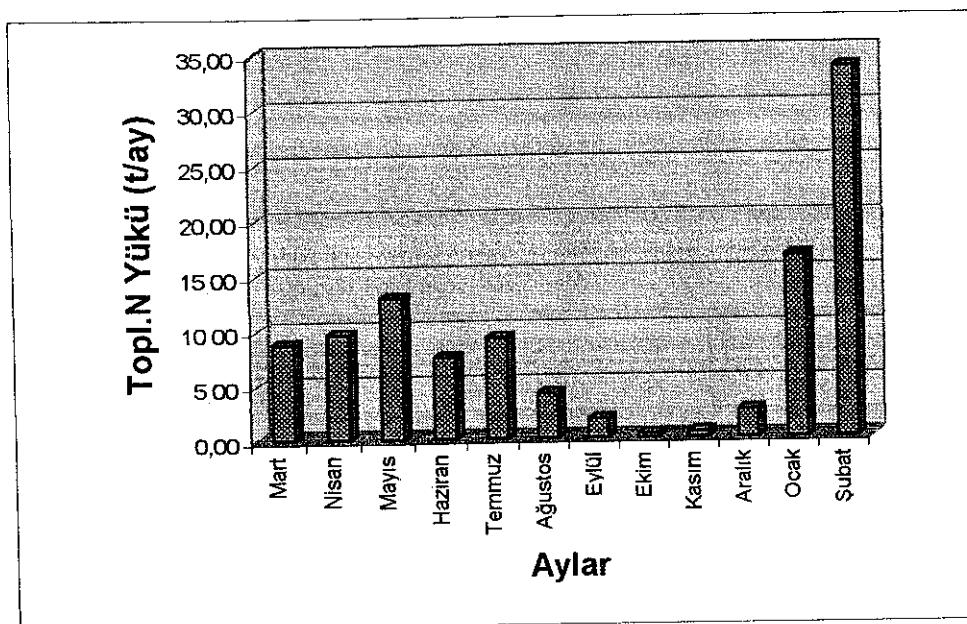
Şekil 4 61. Akdeniz'e toplam N yükünün aylık değişimi

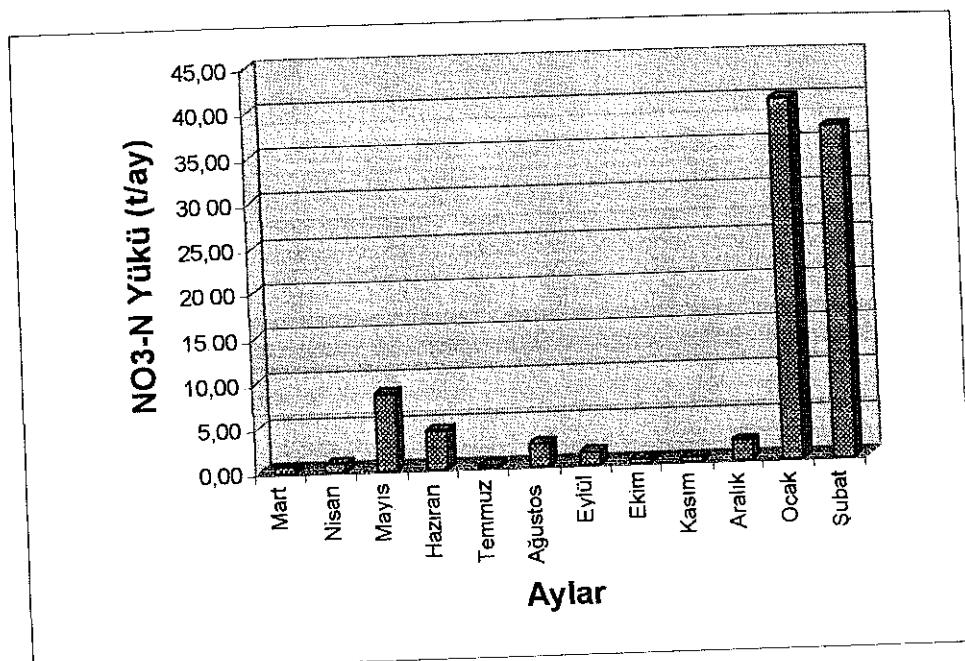
Şekil 4.62 Akdeniz'e karışan NO<sub>3</sub>-N yükünün aylık değişimi

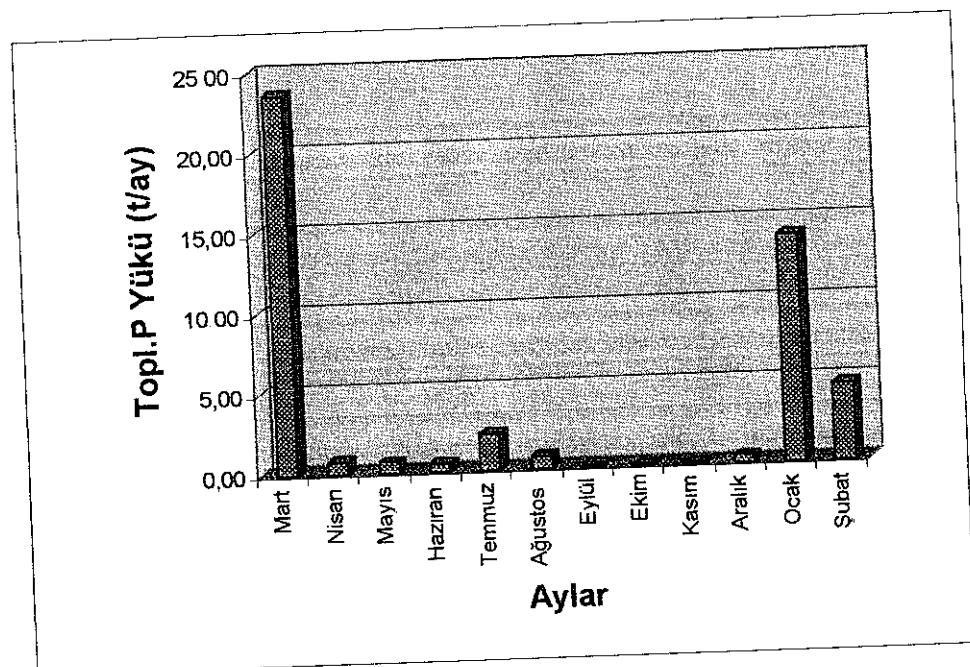
Şekil 4.63. Akdeniz'e karışan toplam P yükünün aylık değişimi

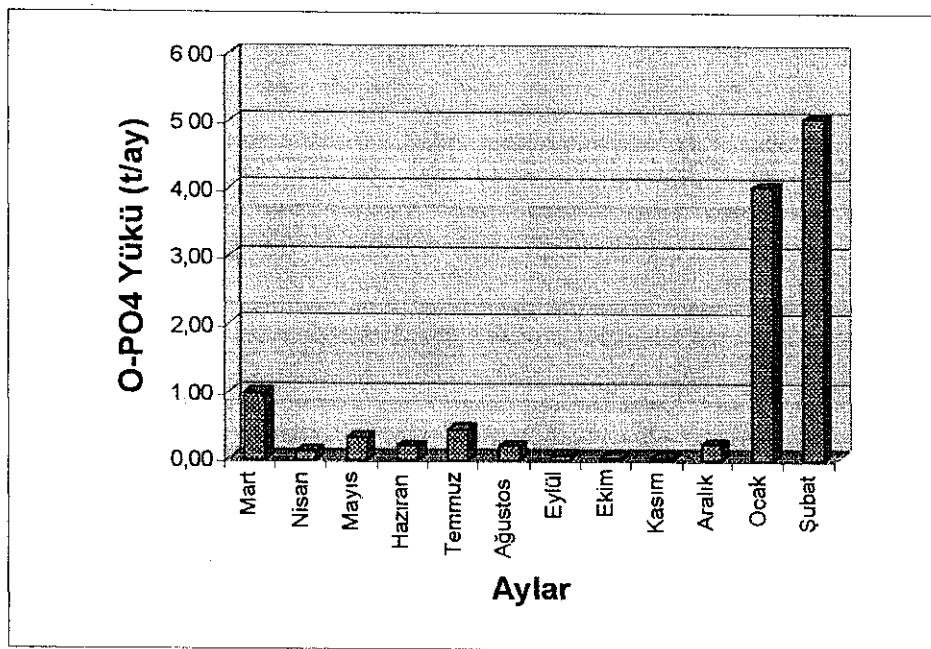
Şekil 4.64 Akdeniz'e karışan P<sub>04</sub> yükünün aylık değişimi

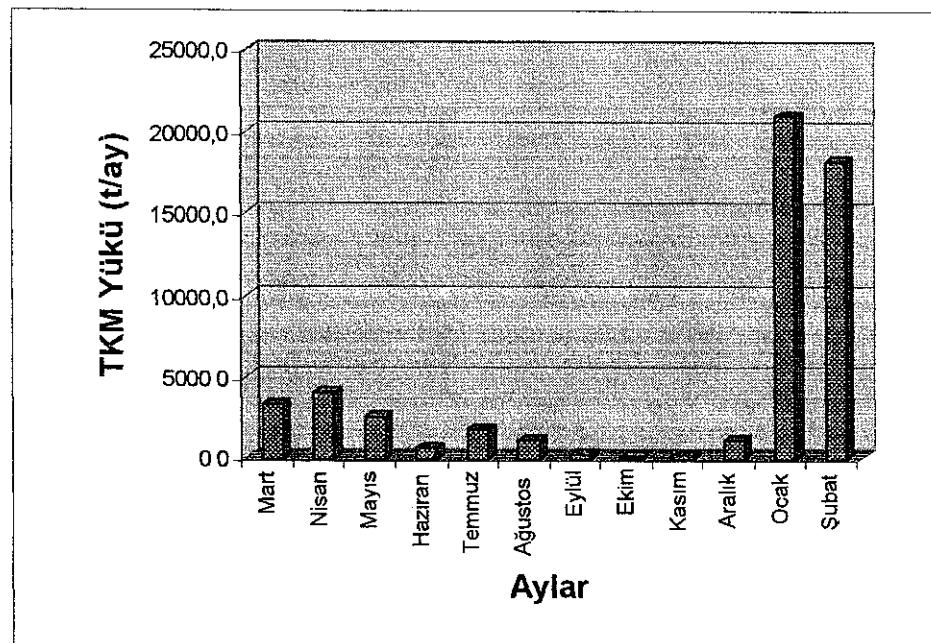
Şekil 4.65 Akdeniz'e karışan TKM yükünün aylık değişimi

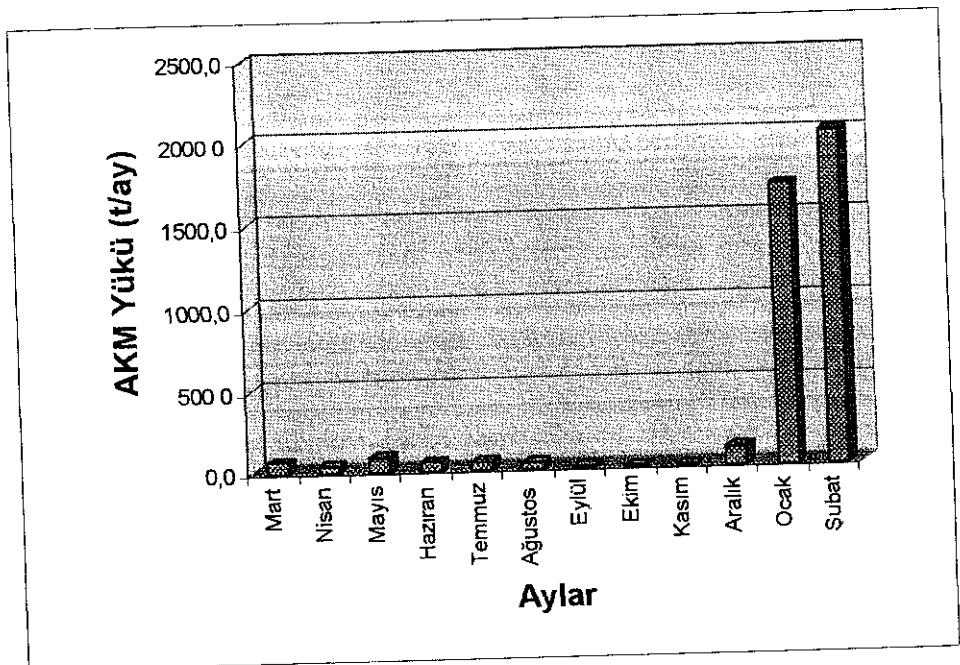
Şekil 4.66. Akdeniz'e karışan AKM yükünün aylık değişimi

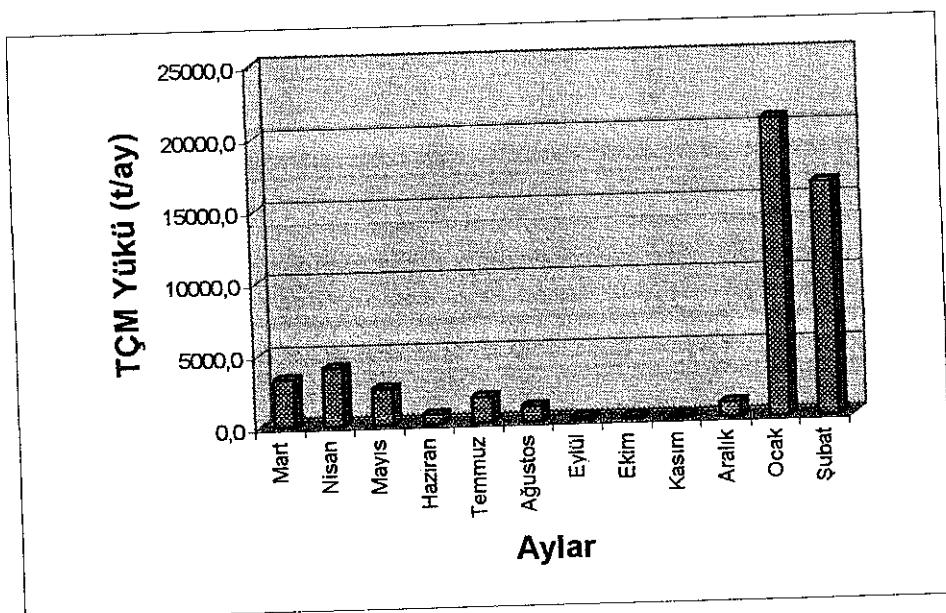
Şekil 4.67 Akdeniz'e karışan TCM yükünün aylık değişimi

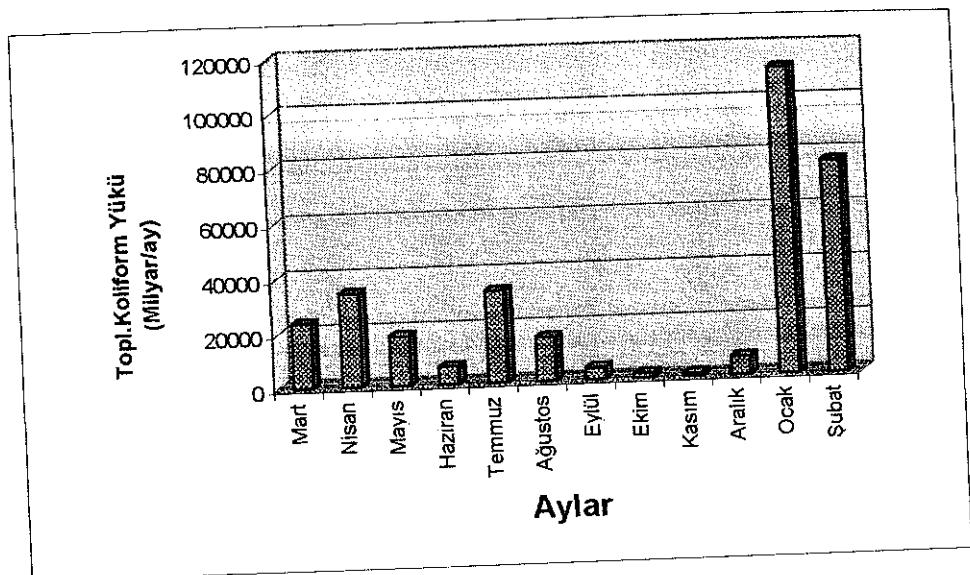
Şekil 4.68. Akdeniz'e karışan toplam koliform yükünün aylık değişimi

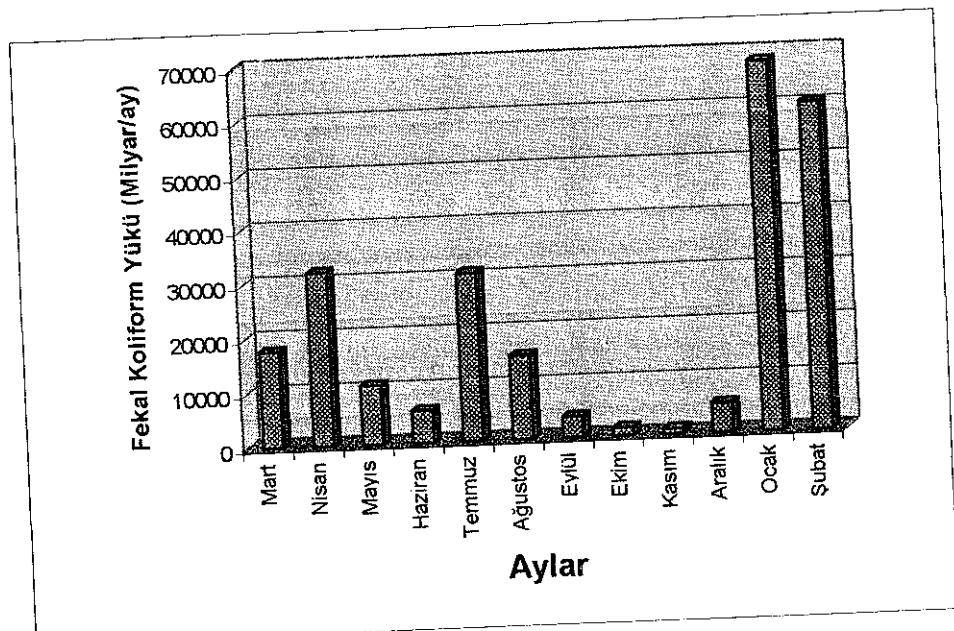
Şekil 4.69. Akdeniz'e karışan fekal koliform yükünün aylık değişimi

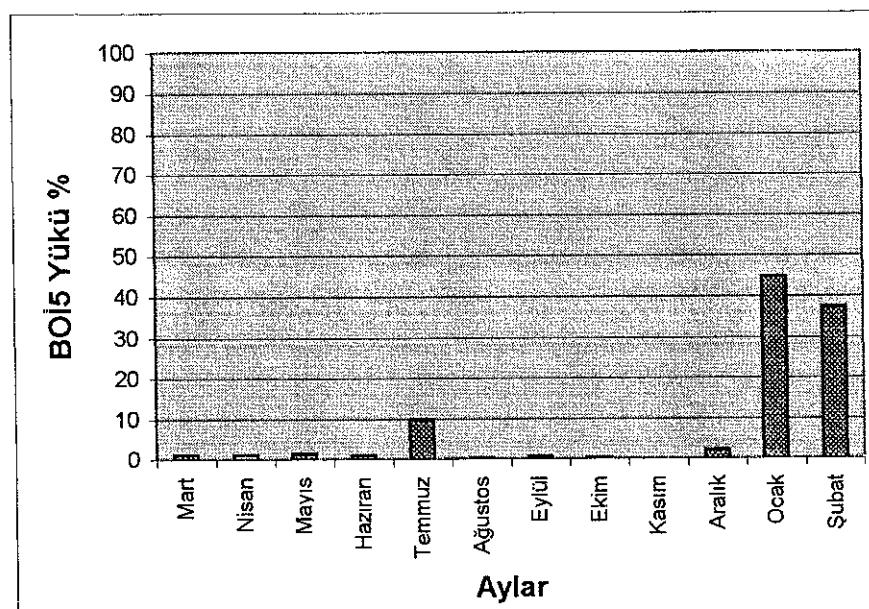
Şekil 4.71. Boğaçayı ile Akdeniz'e taşınan BOİs yükünün aylara göre dağılımı

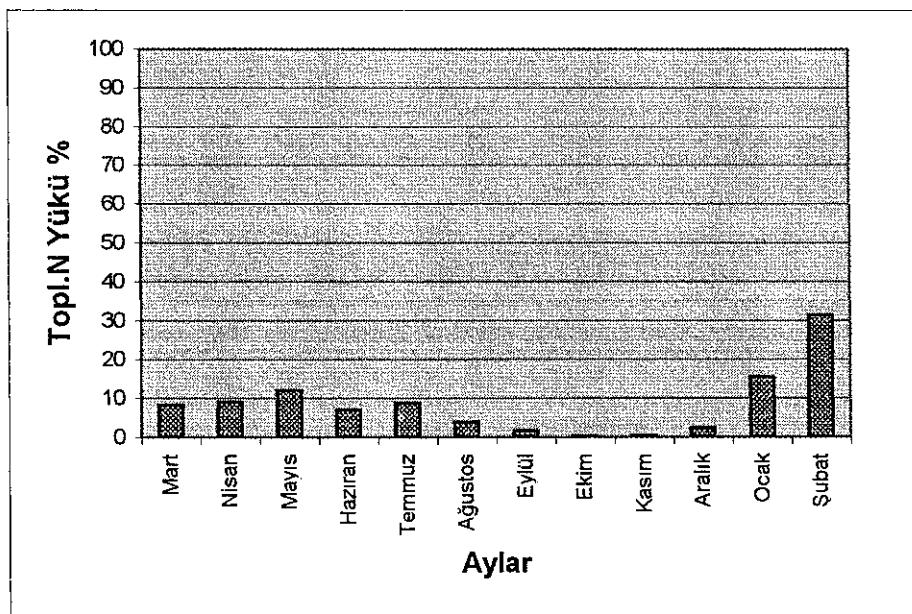
Şekil 4 73 Boğaçayı ile Akdeniz'e taşınan toplam azot yükünün aylara göre dağılımı

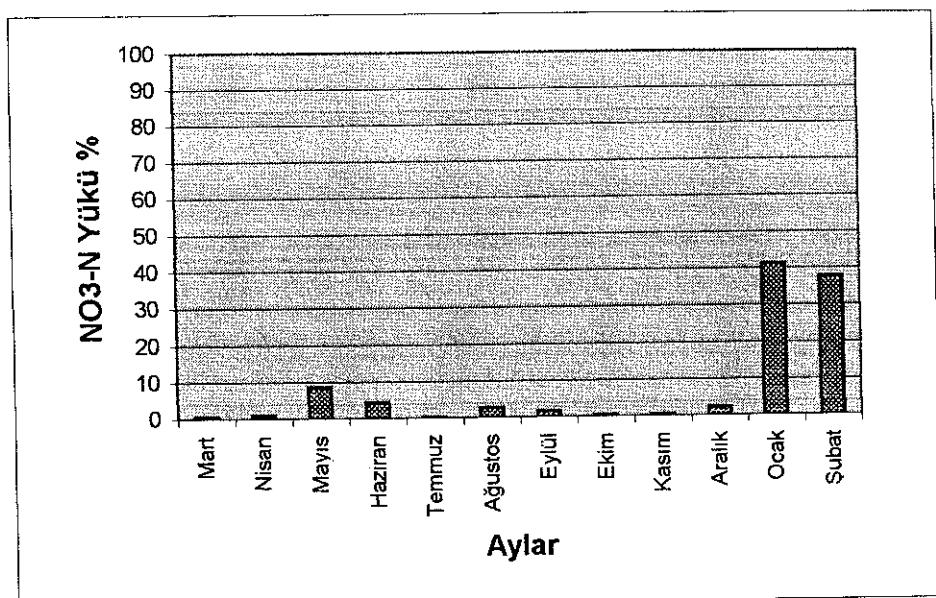
Şekil 4.74 Boğaçayı ile Akdeniz'e taşınan nitrat yükünün aylara göre dağılımı

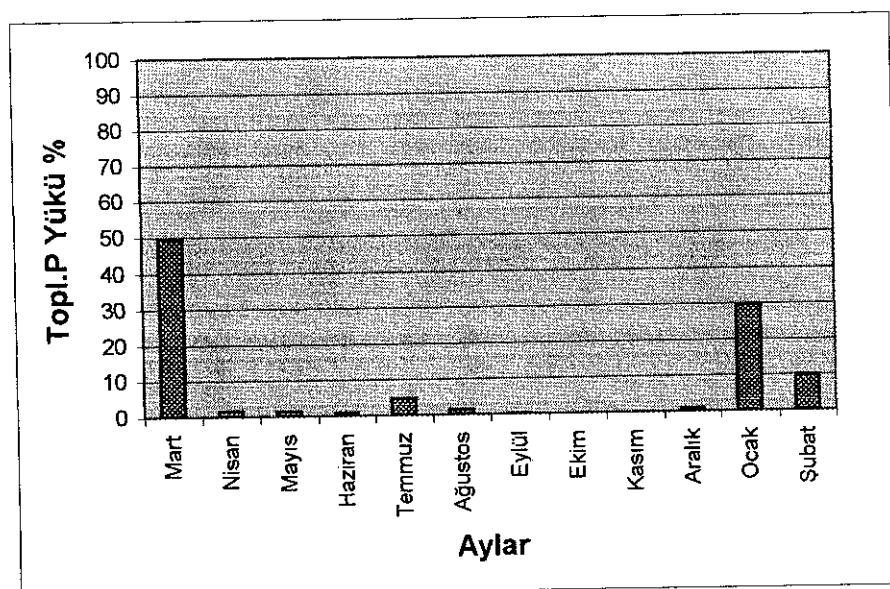
Şekil 4.75 Boğaçayı ile Akdeniz'e taşınan toplam fosfor yükünün aylara göre dağılımı

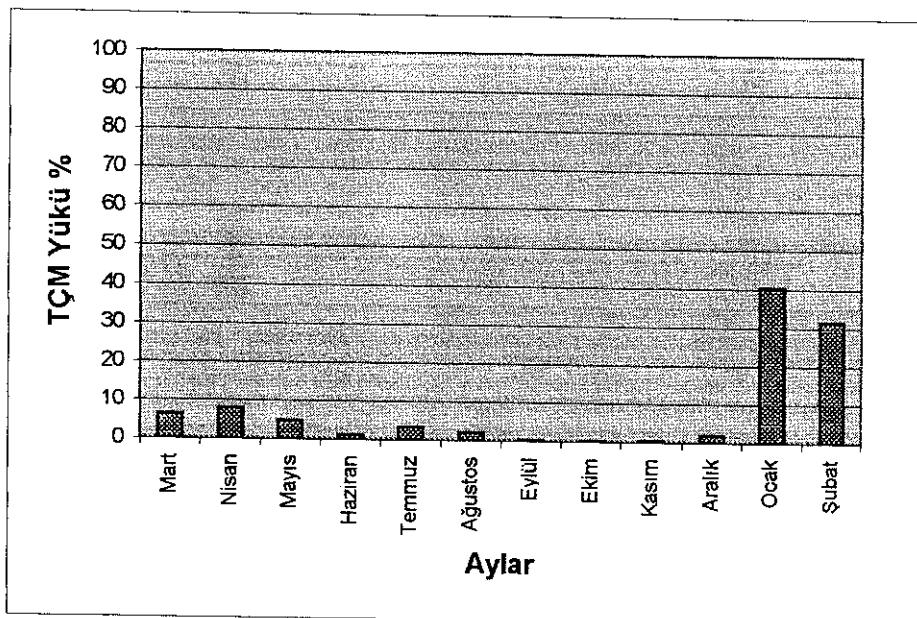
Şekil 4.79. Boğaçayı ile Akdeniz'e taşınan toplam çözünmüş madde yükünün aylara göre dağılımı
