**YAPIM VE YÖNETİM AÇISINDAN FUTBOL SAHALARI: TÜRKİYE'DEN
UYGULAMALAR**

**YÜKSEK LİSANS TEZİ
PEYZAJ MİMARLIĞI ANABİLİM DALI**

2014

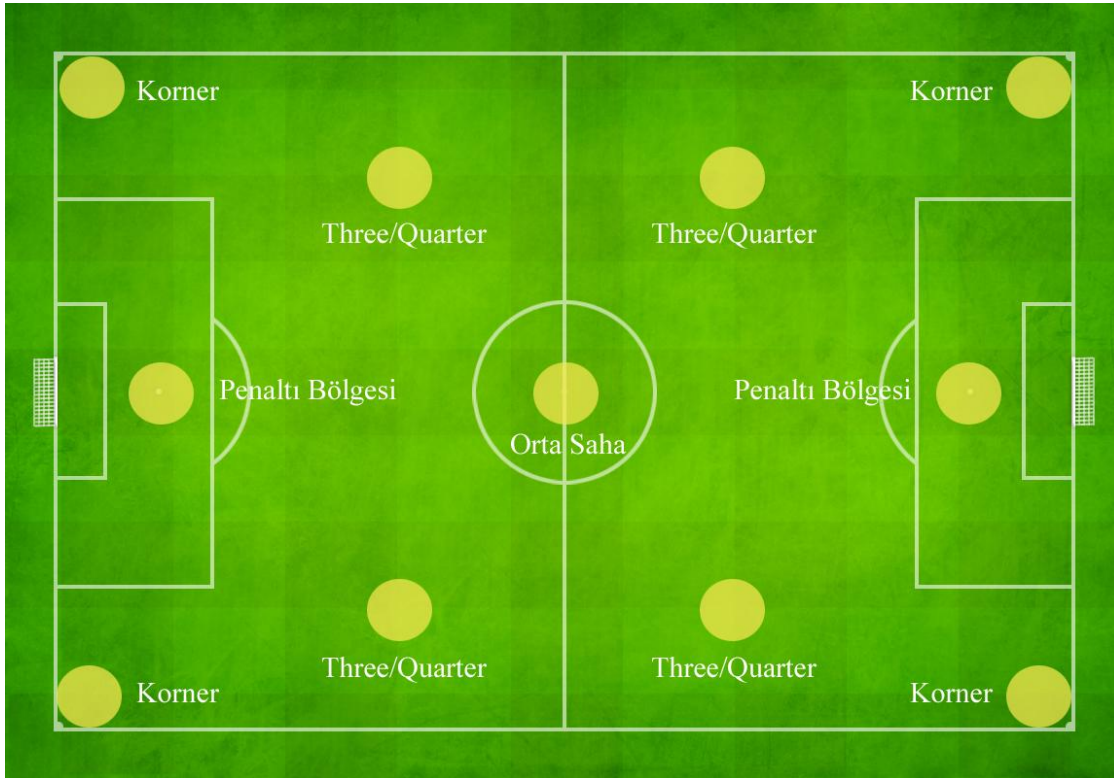
Her bir futbol sahasında Ekim, Aralık ve Mayıs aylarında Şekil 3.7'de belirtildiği üzere sahanın 4 bölgesinden (korner, three/quarter, orta saha ve penaltı bölgesi) aşağıda belirtilen gözlem ve ölçümler yapılmıştır.

Şekil 3.7. Futbol sahası üzerindeki analiz yapılan bölgeler

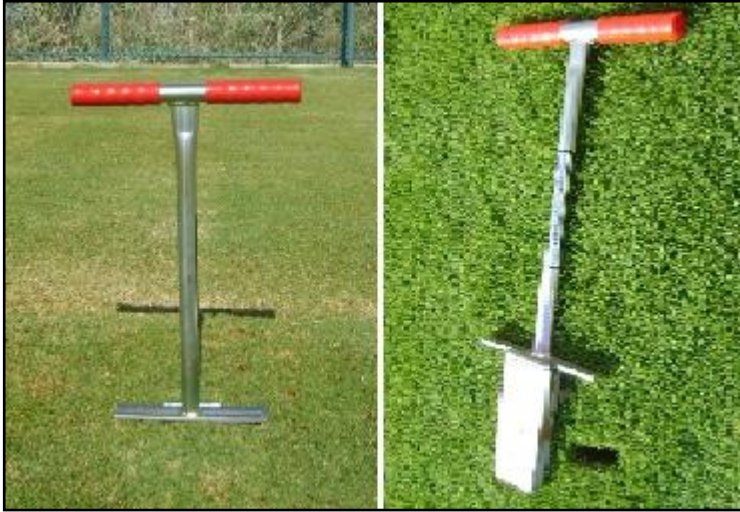
Seçilen futbol sahalarında kullanım yoğunluğu ve uygulanan bakım derecesine bağlı olarak kök derinliği ve keçe tabakasındaki değişimi belirlemek amacıyla kök bölgesi toprak profilleri çıkartılmıştır. Toprak profilini zarar vermeden çıkarmak ve yerine geri koyabilmek için profil örnekleyici (MPS2-S Heavy duty Mascaro profil sampler) kullanılmıştır (Şekil 3.8).

Şekil 3.8. Profil örnekleyicisi (Turf Tech-MPS2- S)

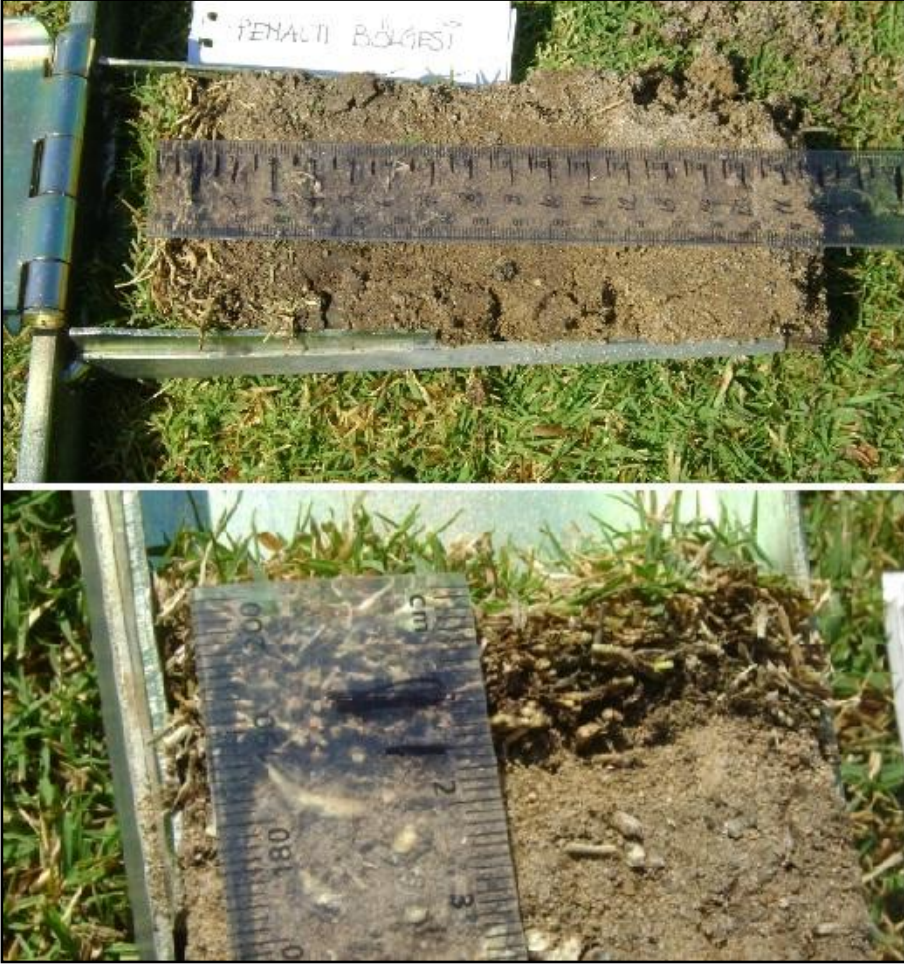
Çıkarılan toprak profillerinde kök gelişimi ve derinliği, keçe tabakası kalınlığına ait ölçümler yapıp, fotoğraf çekildikten sonra yerine geri bırakılmıştır (Şekil 3.9). Toprak profilleri korne bölgesi, three/quarter, orta saha alanı ve penaltı alanı olmak üzere giderek artan yoğunlukta ezilmeye uğrayan bölümlerini temsilen 4 farklı bölgeden alınmıştır (Cereti vd 2004). Belirtilen her bir bölge içinden tesadüf olarak seçilen 3 yerden örnek alınmıştır. Bu işlem Ekim, Aralık ve Mayıs olmak üzere 3 farklı dönemde yapılmıştır.

Şekil 3.9. Kök derinliği ve keçe tabakası ölçümü

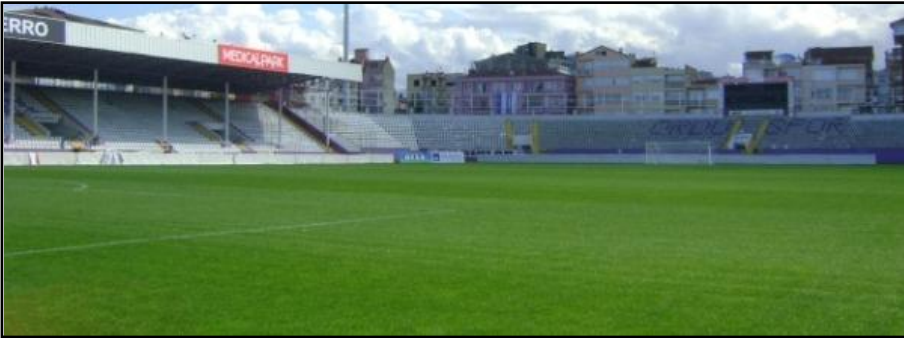
Şekil 3.10. Çim ile kaplı alan oranı ölçümü

Her bir çalışma sahası bir bütün olarak ele alınıp görsel olarak çim ile kaplı alan oranı (%) 0-100 skalası kullanılarak belirlenmiştir. Bu skalada % 100 tamamen çim ile kaplı alanı temsil etmektedir. Ekim, Aralık ve Mayıs olmak üzere 3 farklı dönemde belirlenmiştir (Şekil 3.10).

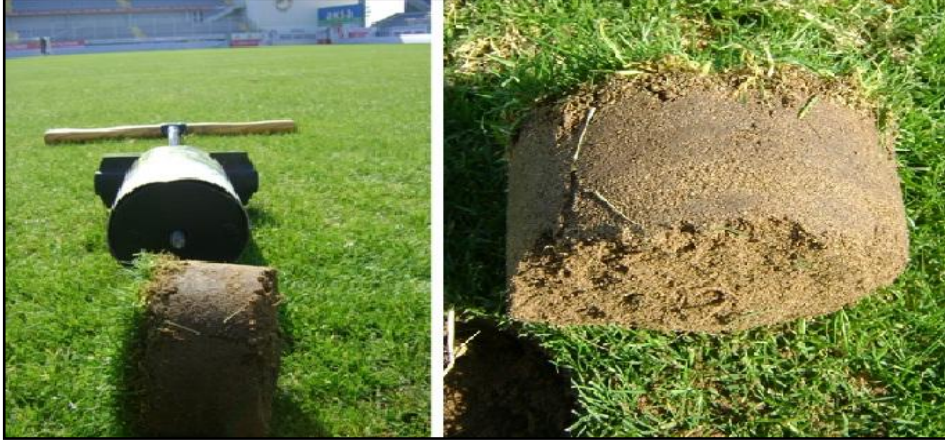
10 cm çapındaki çim blok kesici aleti (cup cutter) ile sahanın belirtilen bölgelerinden bloklar çıkartılarak birim alanda ki mevcut tür veya türlere ait sürgünler sayılmıştır (Şekil 3.11). Her bir futbol sahasında Ekim, Aralık ve Mayıs aylarında belirlenen 4 bölgenin (korner, three/quarter, orta saha ve penaltı bölgesi) her birinden tesadüfi olarak seçilen 3 farklı noktadan sayım yapılmıştır.

Şekil 3.11. Çim blok kesici aleti ile çıkarılan çim bloğunda çim sıklığı belirlenmiştir

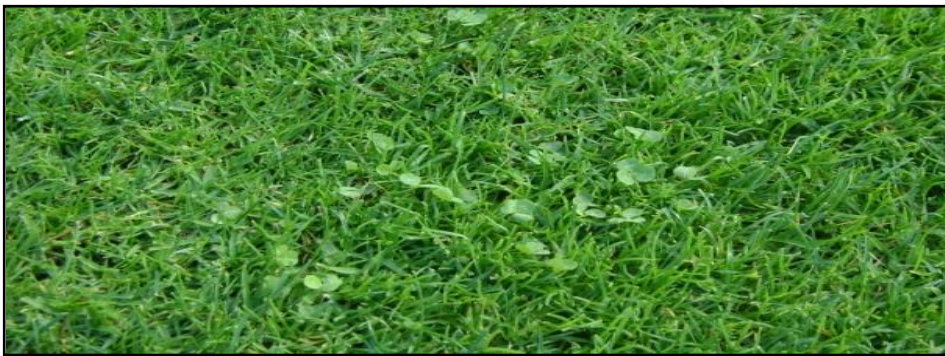
Şekil 3.12. Çim saha içindeki mevcut yabancı ot

Her bir futbol sahasında Ekim, Aralık ve Mayıs aylarında çim sahada mevcut yabancı ot oranı % olarak görsel 0-100 skalası kullanılarak belirlenmiştir (Şekil 3.12). Bu skalada %0= hiç yabancı ot içermeyen tamamen çim ile kaplı alanı temsil etmektedir.

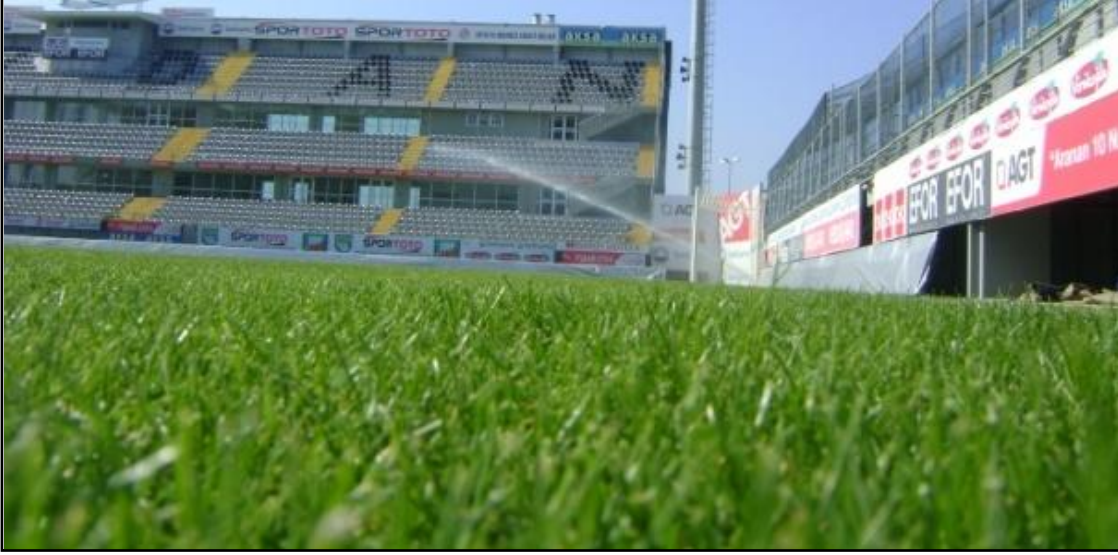
Şekil 3.13. Biçim yüksekliği

Çimlerin biçim yüksekliği Ekim, Aralık ve Mayıs aylarında yapılan gözlemler ve sahaların bakımından sorumlu teknik personel ile yapılan görüşmeler sonucunda belirlenmiştir (Şekil 3.13).

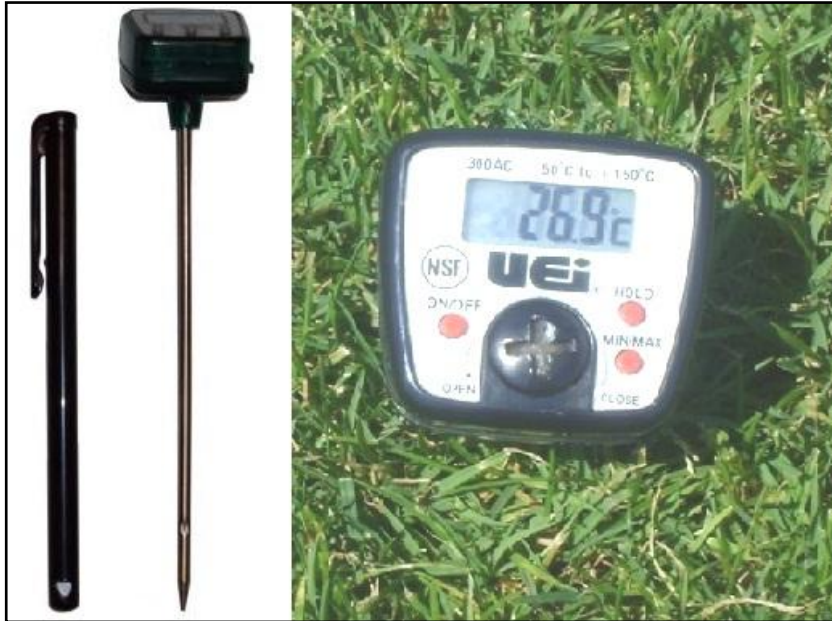
Her bir futbol sahasının toprak sıcaklık değerleri DPT1C-S Turf tech dijital termometre ile ölçülmüştür (Şekil 3.15). Toprak sıcaklığı ölçümleri, çim bitkilerinin ortalama kök derinliği olan toprak yüzeyinin 10 cm altından olmak üzere Ekim, Aralık ve Mayıs aylarında belirlenen 3 farklı noktadan alınmıştır.

Şekil 3.15. Toprak sıcaklığı ölçümü aleti (Turf tech - DPT1C- dijital termometre)

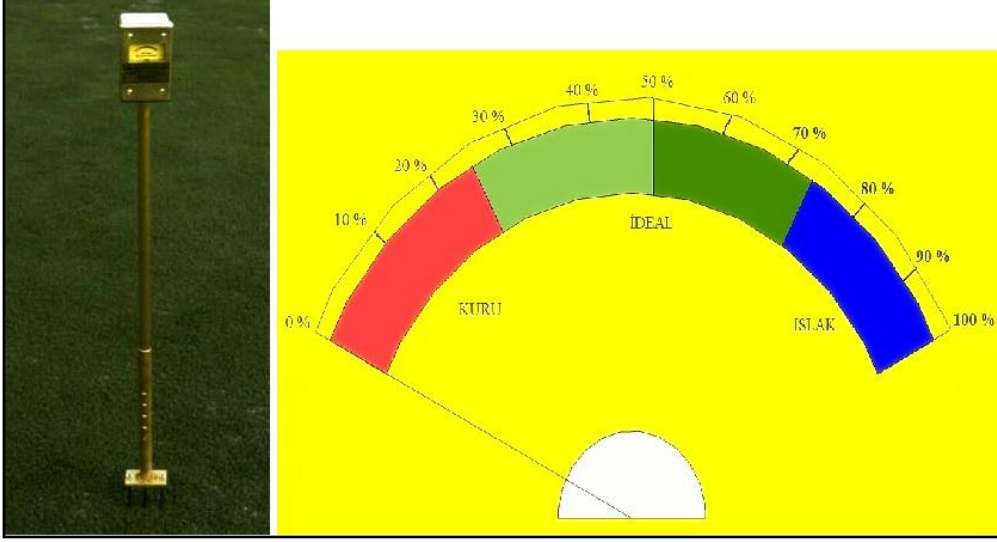
Her bir futbol sahasının toprak nem deęerleri MS1-W Turf tech nem ölçer ile ölçülmüştür (Şekil 3.16). Toprak nemi ölçümleri çim bitkilerinin ortalama kök derinlięi olan toprak yüzeyinin 10 cm altından olmak üzere Ekim, Aralık ve Mayıs aylarında belirlenen 3 farklı noktadan alınmıştır. Sonuçlar % olarak 0-100 sıklası ile verilmektedir. Bu sıklada %25 ve altındaki deęerler kök zonunda yeterli nem olmadığını, %75 ve üzerindeki deęerler ise topraęın aşırı nemli olduğunu ve dolayısıyla yeterli hava boşluęu içermediğini göstermektedir.

Şekil 3.16. Nem ölçme aleti

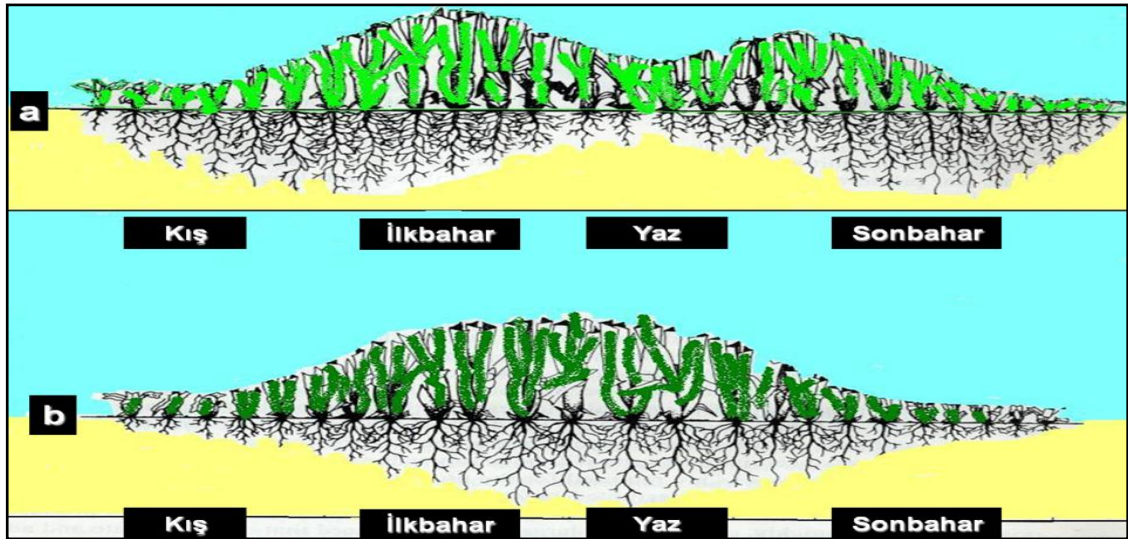
Kök gelişimi için optimum toprak sıcaklığı serin ve sıcak iklim çim türlerinde farklılık göstermekte olup, serin iklim çim bitkileri için 13°C, sıcak iklim çim bitkileri için ise 27°C'dir (Beard 1973). Çim bitkilerinin köklerinin büyük bir kısmı toprak yüzeyinden itibaren 10-15 cm'lik derinlikte yoğunlaşır. Genel olarak serin iklim çim bitkilerinin köklerinin büyük bir kısmı, bitkinin strese girdiği sıcak ve kurak geçen yaz aylarında ölür, tekrar gelişimi sonbahar ve kış aylarında hızlanır. Sıcak iklim çim bitkilerinin kökleri ilkbahar, yaz ve erken sonbahar döneminde aktif halde büyürken, geç sonbahar ve kış aylarında büyüme yavaşlar veya durur (Şekil 4.2).

Şekil 4.2. Serin iklim çim türleri (a) ve Sıcak iklim çim türlerinin (b) mevsimlere göre kök gelişimi

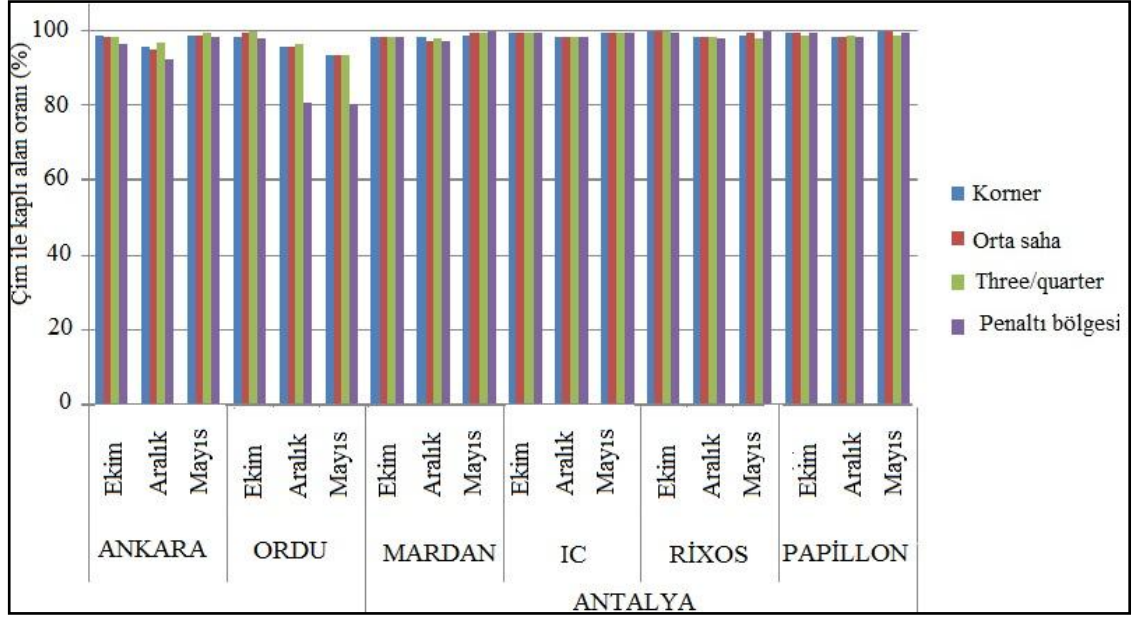
*Her bir saha içinde büyük harfler yatay (sıra) verilerin, küçük harfler ise dikey (sütun) verilerin karşılaştırılması için kullanılmıştır. Aynı harfle gösterilmeyen değerler arasındaki farklar LSD testine göre % 5 düzeyinde önemlidir.

Şekil 4.4. Çim ile kaplı alan oranı analiz sonuçları

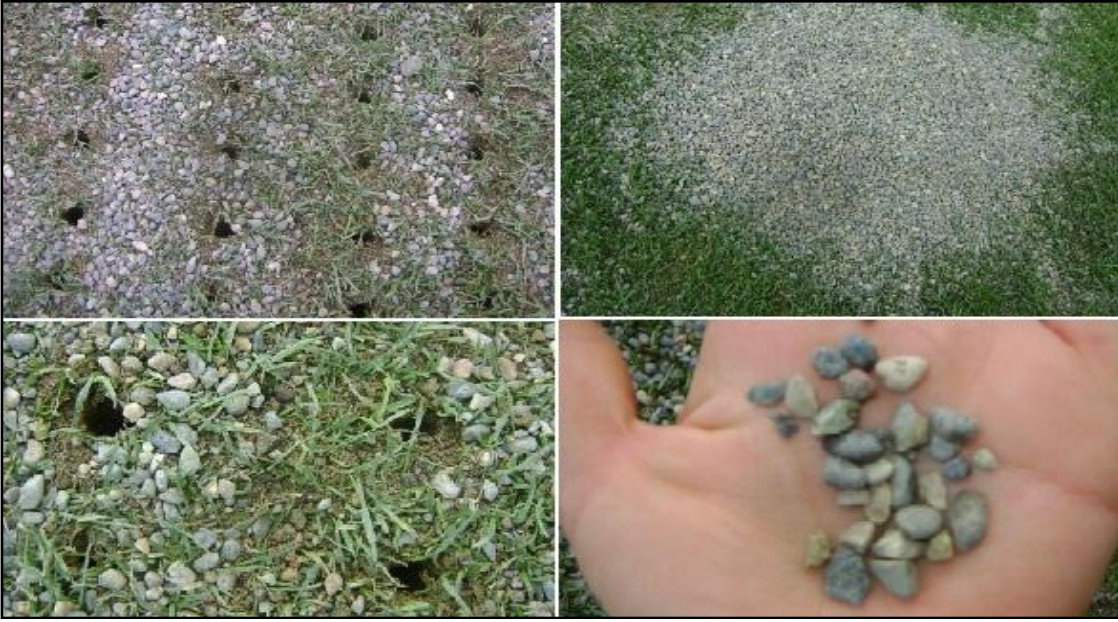
sıcaklıklarının çim türü için optimum sıcaklıkların altında olduğu dönemde yapılan havalandırma çalışmaları ile muhtemelen kök aksamına daha fazla zarar verildiği ve çim dokusu kendini yenileyemediği için çim örtüsünde seyrelme meydana geldiği düşünülmektedir. Ayrıca sahada havalandırma sonrası kullanılan kum materyalinin ise önerilen tane çapından oldukça büyük olduğu tespit edilmiştir (Şekil 4.5). Bu durumun kumlama işleminden beklenen optimum faydalara ulaşmayı muhtemelen engellediği hatta çim örtüsüne zarar verdiği düşünülmektedir. Üstelik iri taneli kum ve çakıllar çim biçimi sırasında bıçaklara zarar vermekte ve sıçrama nedeniyle çevredeki kişiler için tehlike oluşturabilmektedir. Ayrıca Ordu 19 Eylül futbol sahasında yapılan görüşme ve gözlemler neticesinde bu dönemde sahada diğer bakım çalışmalarının geciktirilmesi nedeniyle de genel olarak saha kalitesinin düştüğü tespit edilmiştir.

Şekil 4.5. Ordu 19 Eylül stadyumu havalandırma ve kumlama bakım çalışması

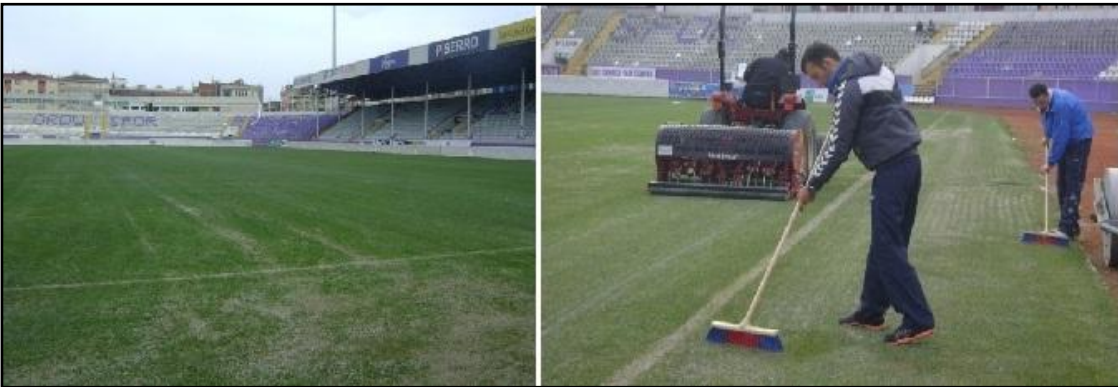
Yapılan kumlama işleminde kum tanelerinin olması gerekenden iri taneli olduğu ve bunun havalandırma deliklerine geçişinin sağlanması için Şekil 4.6'da ki gibi fırça ile dağıtma işlemi yapılmaktadır.

Şekil 4.6. Ordu 19 Eylül stadyumu havalandırma sonrası kumlama çalışması

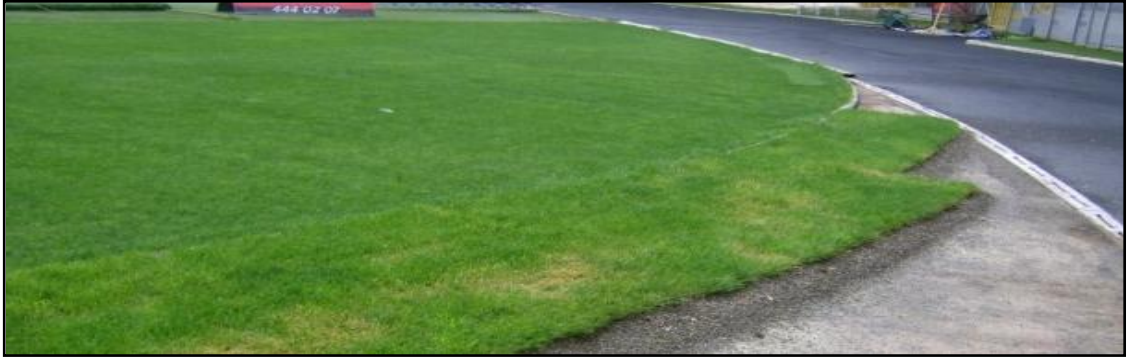
Şekil 4.7. Kale arkasında yetiştirilen ve onarım amacıyla kullanılan çim alanlar

Futbol sahalarında her oyun sonrası, kullanım ve ezilme nedeniyle oluşan çimden yoksun çıplak toprak yüzeylerin onarılması esastır. Oyun esnasında çim alan üzerinde meydana gelen bozulmalarda, yerden ayrılan çim parçalarının tekrar yerine koyulması ve bastırılması yapılması gereken en erken müdahalelerden birisidir. Öte yandan, kale arkasında yer alan bölümlerde yetiştirilen çim alanlardan uygun boyutta çim parçalarının kesilerek, yıpranan ve açılan bu alanlara yama yapılması mümkündür (Şekil 4.7). Bir diğer yöntem ise ara ekim dediğimiz tohum atma ve hemen ardından kumlama yapılarak açılan bölümlerde yeniden çim tabakasının yetiştirilmesini sağlamaktır. Saha sorumluları ile yapılan görüşmeler sonucunda bu yöntemler sayesinde sahaların çim ile kaplı alan oranını korumaya çalıştıklarını ifade etmişlerdir (Şekil 4.8).

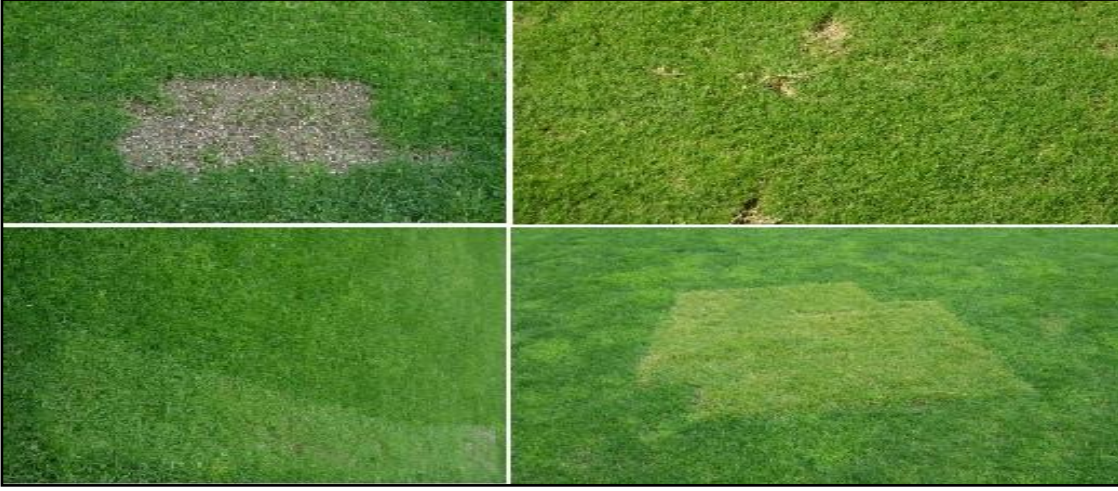
Şekil 4.8. Oyun esnasında saha üzerinde meydana gelen açılmalar ve yapılan yamalar

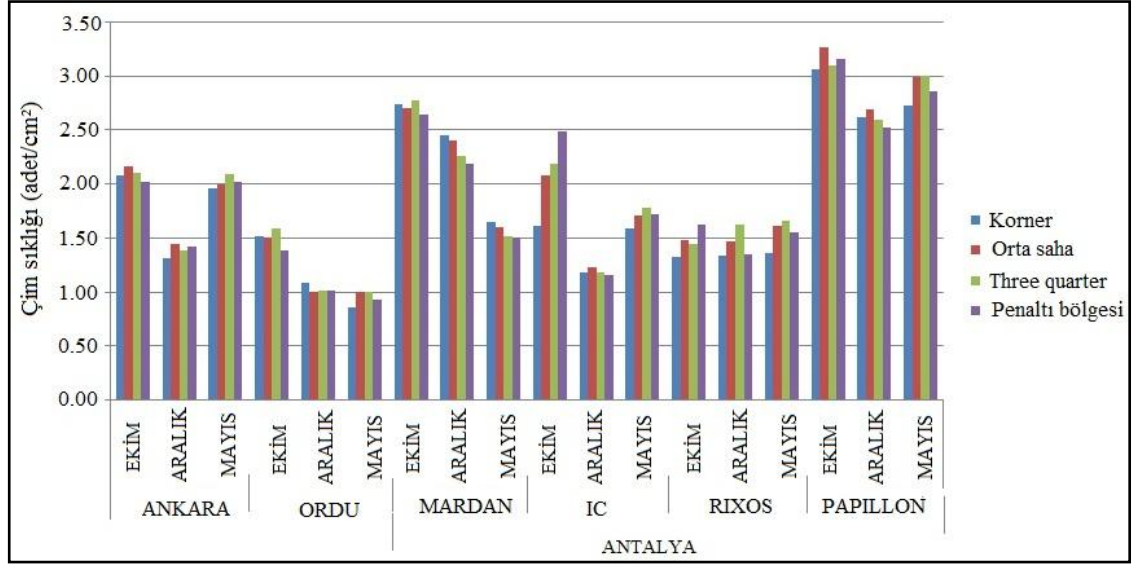
*Her bir saha içinde büyük harfler yatay (satur) verilerin, küçük harfler ise dikey (sütun) verilerin karşılaştırılması için kullanılmıştır. Aynı harfle gösterilmeyen değerler arasındaki farklar LSD testine göre % 5 düzeyinde önemlidir.

Şekil 4.9. Çim sıklığı analiz sonuçları

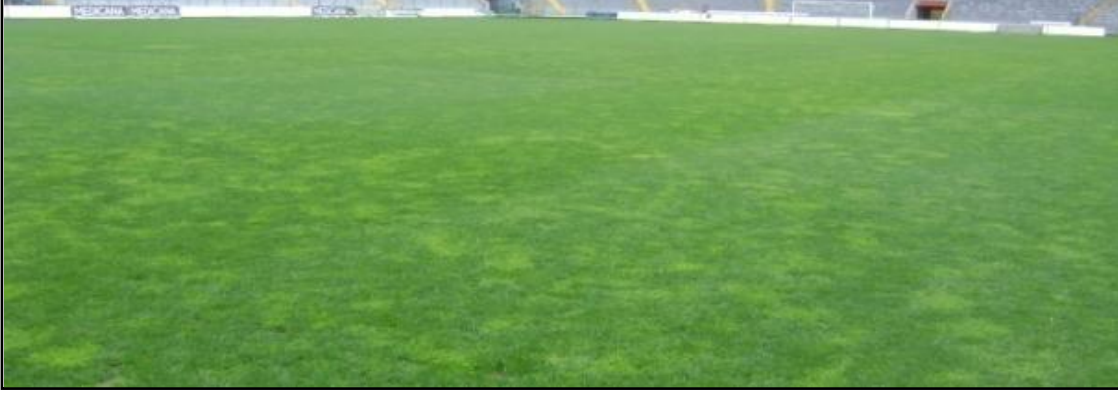
Şekil 4.11. Genel çim kalitesi ölçümü Ekim 2011 Ankara 19 Mayıs stadyumu

Çim kalitesi açısından Ekim, Aralık ve Mayıs aylarında alınan gözlemler sonucunda sahalar bir bütün olarak homojenlik, yabancı ot varlığı, birim alandaki sürgün sayısı, genel çim rengi ve görünüm gibi bileşenleri dikkate alınarak değerlendirilmiştir. Yapılan bu değerlendirmelerde Antalya'da yer alan çalışma sahalarının tamamı özellikle Ekim ve Mayıs aylarında minimum çim kalitesinin üzerinde 6.0-8.0 arasında kalite skala değerleri almıştır (Şekil 4.17, Şekil 4.19, Şekil 4.20, Şekil 4.22, Şekil 4.23 Şekil 4.25, Şekil 4.26, Şekil 4.28). Antalya Mardan çalışma sahasında Aralık ayında özellikle penaltı bölgelerinde çim örtüsünün seyrelemesinden dolayı kalite düşmüş ve kabul edilebilir skala değeri olan 6.0 ve altına gerilemiştir (Şekil 4.18). Ankara ve Ordu illerindeki çalışma sahalarında ise Ekim ayında iyi bir (ortalama 6- 7 civarı skala değeri) çim kalitesi bulunurken (Şekil 4.11, Şekil 4.14), Aralık ve Mayıs aylarında bu değerlerin düşerek 4.5-6.0 arası skala değeri ile kabul

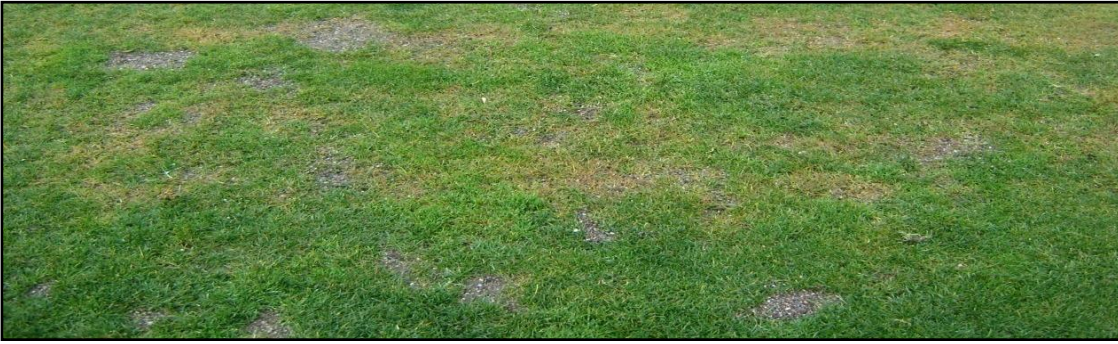
Şekil 4.12. Genel çim kalitesi ölçümü Aralık 2011 Ankara 19 Mayıs stadyumu

edilebilir minimum çim kalitesi ve altına gerilediği bulunmuştur (Şekil 4.12, Şekil 4.13). Özellikle Mayıs ayı sonlarına yaklaştığında Ordu çalışma sahasının kalitesinin bazı bölgelerde minimum çim kalitesinin çok altında kötü bir kaliteye düştüğü saptanmıştır (Şekil 4.16, Şekil 4.17).

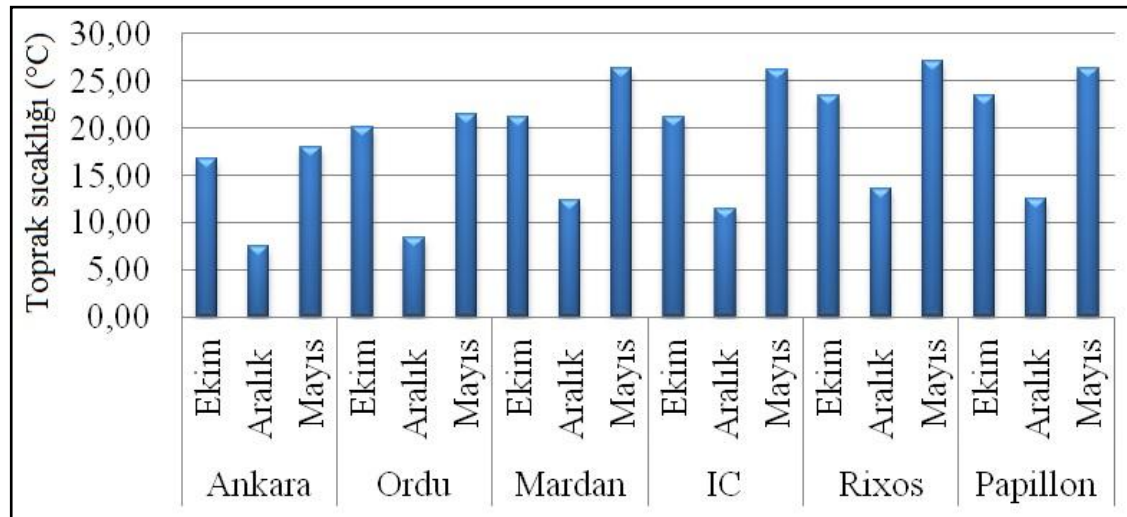
*Her bir saha içinde büyük harfler yatay (satur) verilerin karşılaştırılması için kullanılmıştır. Aynı harfle gösterilmeyen değerler arasındaki farklar LSD testine göre % 5 düzeyinde önemlidir.

Şekil 4.30. Toprak sıcaklığı analiz sonuçları

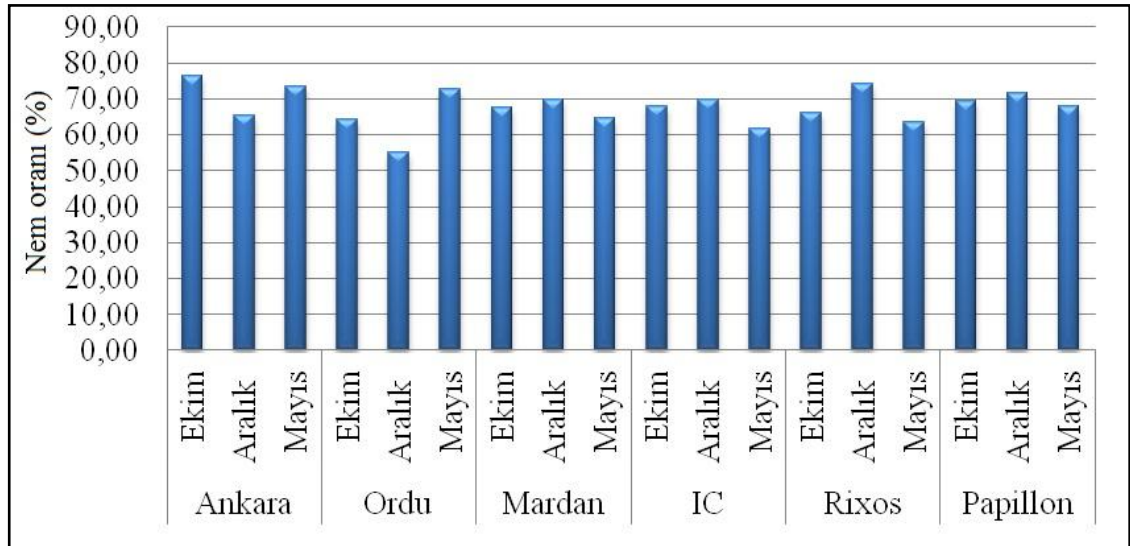
*Her bir saha içinde büyük harfler yatay (satur) verilerin karşılaştırılması için kullanılmıştır. Aynı harfle gösterilmeyen değerler arasındaki farklar LSD testine göre % 5 düzeyinde önemlidir.

Şekil 4.31. Toprak nemi analiz sonuçları
