KIBRIS'TAKİ OSMANLI DÖNEMİ SU YAPILARI
(ÇEŞME ve HAMAMLAR)

Sanat Tarihi Ana Bilim Dalı
Yüksek Lisans Tezi

Antalya, 2015

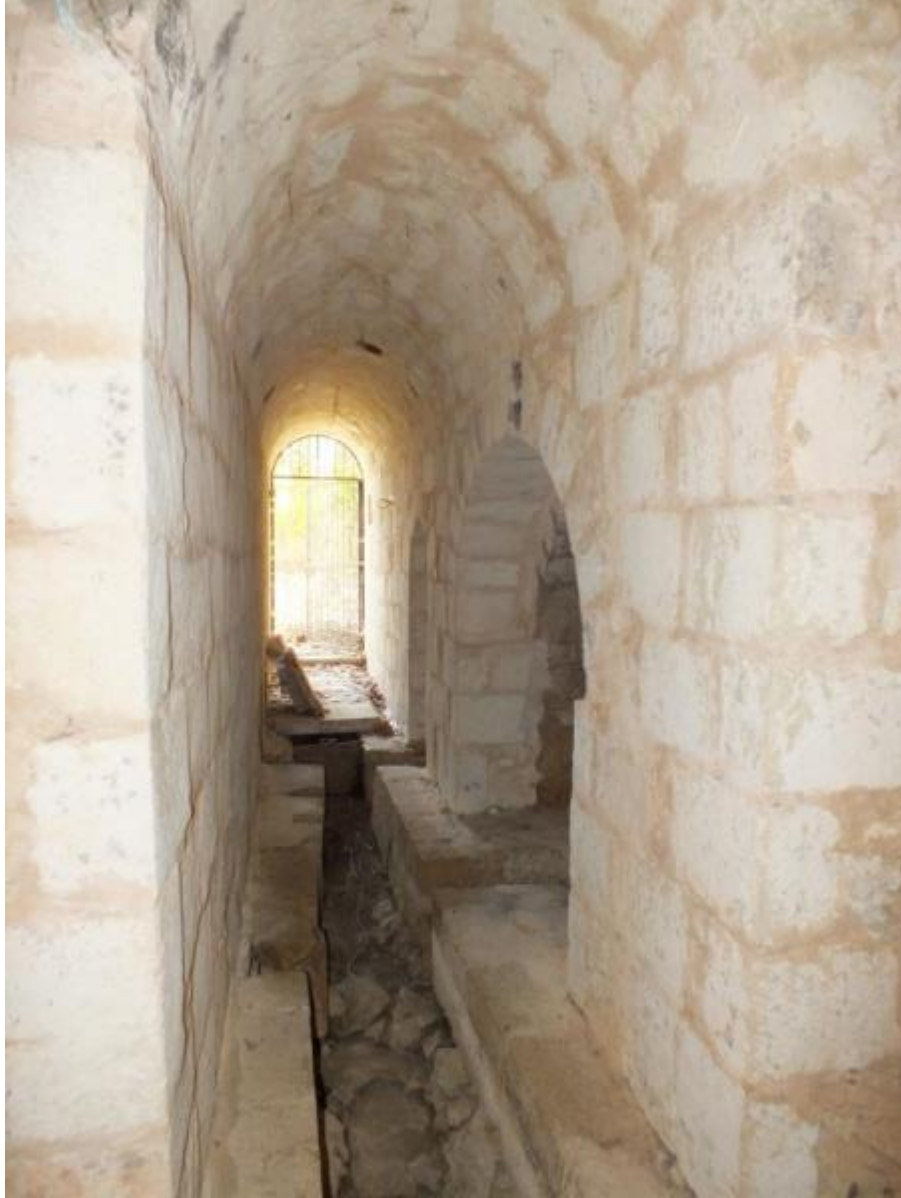
Foto.1.4 Maksem

Su kemerinin bugünkü başlangıç noktasının güneyinde bir de maksem bulunmaktadır. Ancak bu maksem çökmeler sonucu kanalların kapanmasından dolayı günümüzde kullanılmamaktadır (Foto. 1.4).

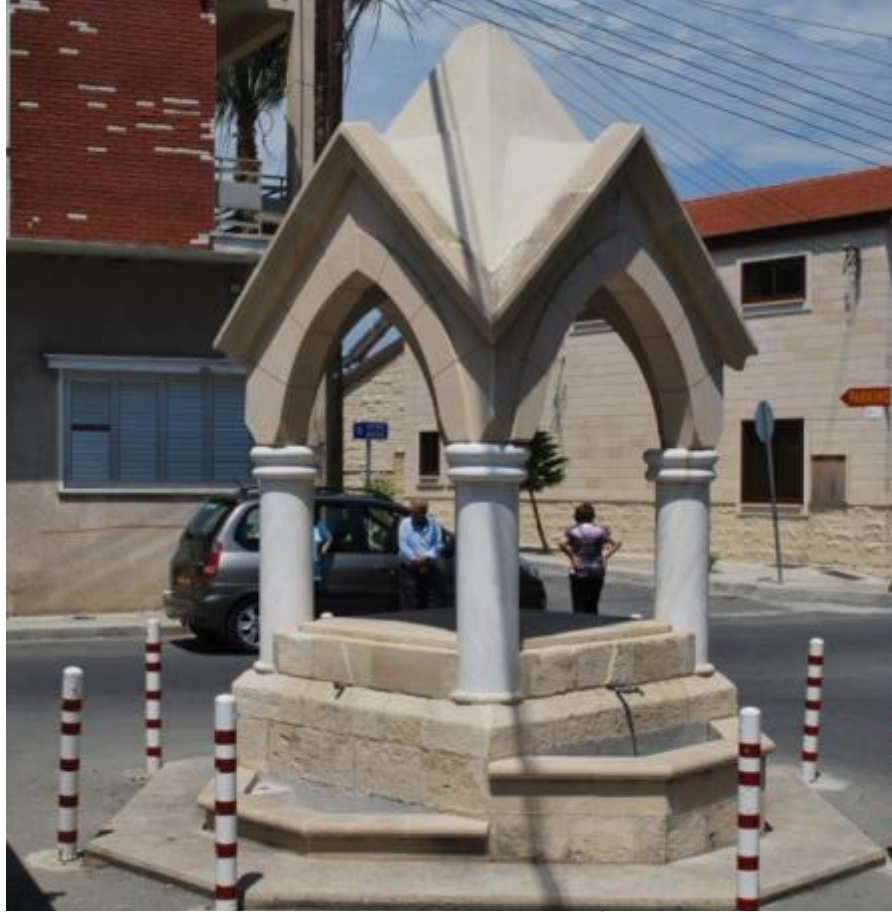
Foto.2.9 Limasol Kubbeli Çeşme, Yeniden İnşa Edilmiş Hali

Şimdiki çeşmenin kare planlı kaidesi 1,7x1,7 m. ölçülerindedir. Kaidesinin karşılıklı iki cephesindeki yalıklar yüksek, diğer yalıklar ise alçak bir kotta inşa edilmiştir. Kaidenin dört köşesinden birer mermer sütun yükselmektedir. Sütunlar birbirlerine yukarıda üçgen alınlıklarla sonlanan sivri kemerlerle bağlamaktadır. Çeşmenin üzeri ise piramidal bir külahla örtülmüştür. Eyice'ye göre bu çeşme Fransız Gotik yapı sanatının etkisi altında kalınarak yapılmış ve Türk sanatından kopuk bir eserdir¹⁹⁵.

Çeşme Limasol'da İsmet Paşa, Anafartalar (şimdiki adıyla Keramopoieiou Sokak) ve Gazipaşa sokaklarının birleştiği meydanda yer almaktaydı (Foto. 2.7, 2.8). Gazi Paşa Sokağı çeşmesi olarak da anılmaktadır. 1973 yılı sonrasında araç çarpmasından dolayı yıkılarak yok olmasının ardından¹⁹¹ orijinaline benzer bir şekilde tekrardan yapılmıştır (Foto. 2.9). Çeşme Arnavut Camisinin avlusunda yer alan çeşmeyle benzerlik göstermektedir.

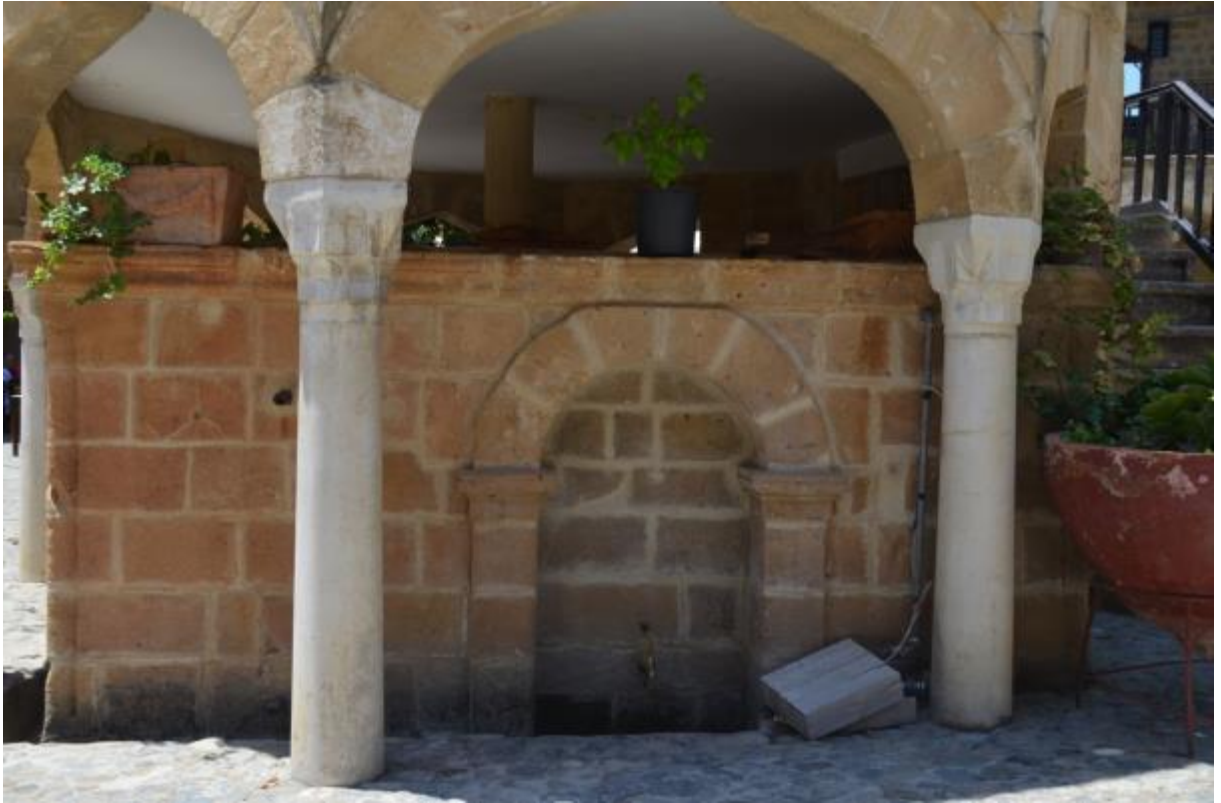
Foto.2.10 Lefkoşa Büyük Han Şadırvanı

Şadırvan, Arasta Sokağında bulunan Büyük Hanın avlusundaki köşk mescidin altında yer almaktadır. Şadırvan günümüze ulaşamamıştır. Yerine yaklaşık kare planlı, iki musluklu başka bir çeşme yaptırılmıştır (Foto. 2.10; Kroki 2.1). Orijinal şadırvan muhtemelen 1873-1927 yılları arasında yıkılmıştır¹⁹⁸. A. L. Salvator'un kitabındaki çizime göre orijinal şadırvan sekizgen planlıdır ve havuzunun üst kısmı kafes korkulukla yükseltilmiştir (Çizim2.6). Şadırvan, Larnaka'daki Hala Sultan Tekkesindeki ve Lefkoşa'da yer alan Yeni cami şadırvanıyla benzerlik göstermektedir.

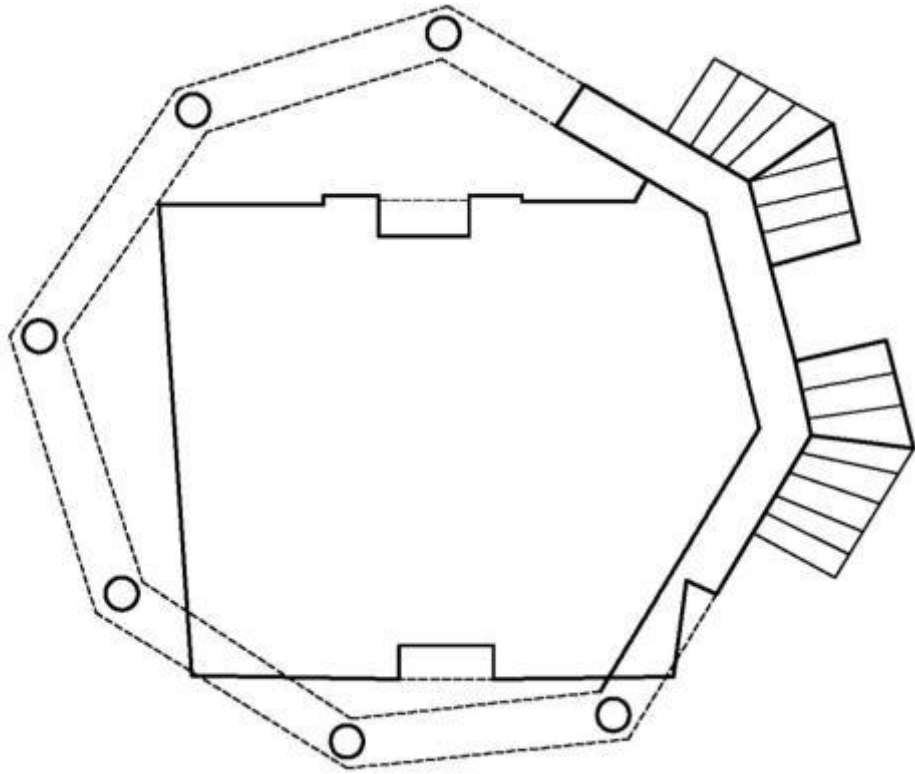
Kroki 2.1 Lefkoşa, Günümüze Ulaşan Büyük Han Şadırvanı

Günümüzde de kullanılmakta olan şadırvanın yüksekliği 1.7 m., genişliği 3.65 m., derinliği de 3.92 m. olup yaklaşık kare bir plan şeması göstermektedir. Doğu ve batı cephelerine yuvarlak kemerli nişler içerisine, zeminden 0,1 m. yükseklikteki kotta birer adet musluk yerleştirilmiştir. Şadırvanın doğu cephesi ve batı cephesinin bir kısmı 0,8 m. genişliğinde bir kanalla çevrelenmiştir.

Yeni şadırvanın inşa tarihine dair bir yazıt bulunmamaktadır. Muhtemelen eski şadırvanın yıkıldığı 1873-1927 yılları arasında yaptırılmıştır.

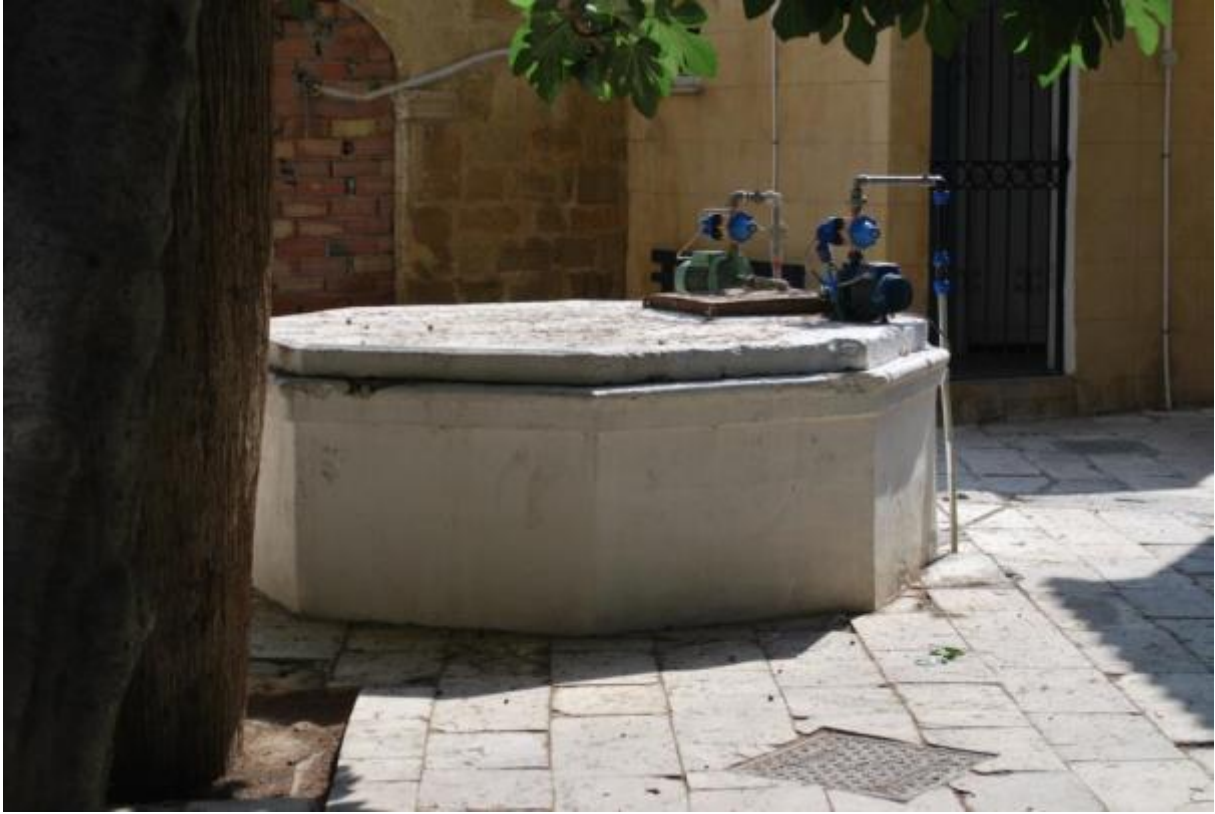
Foto 2.12 Lefkoşa İplikpazarı Cami Eski Şadırvanın Yerine Yapılan Su Deposu

Cami girişindeki avlunun solunda olan çeşme sekiz köşeli ve sekiz muslukludur. Caminin kapısının üzerinde H.1241(1825-26) tarihli onarım ve 1316(1898-99) tarihli genişletme çalışmalarına ait iki tane kitabe bulunmaktadır. Şadırvan, muhtemelen 1825-26 tarihinden önce inşa edilmiştir. Hikmetağalar'ın aktardığına göre 1930-33 yılları arasında şadırvanın suyu akmaktadır²⁰². (Foto. 2.12)

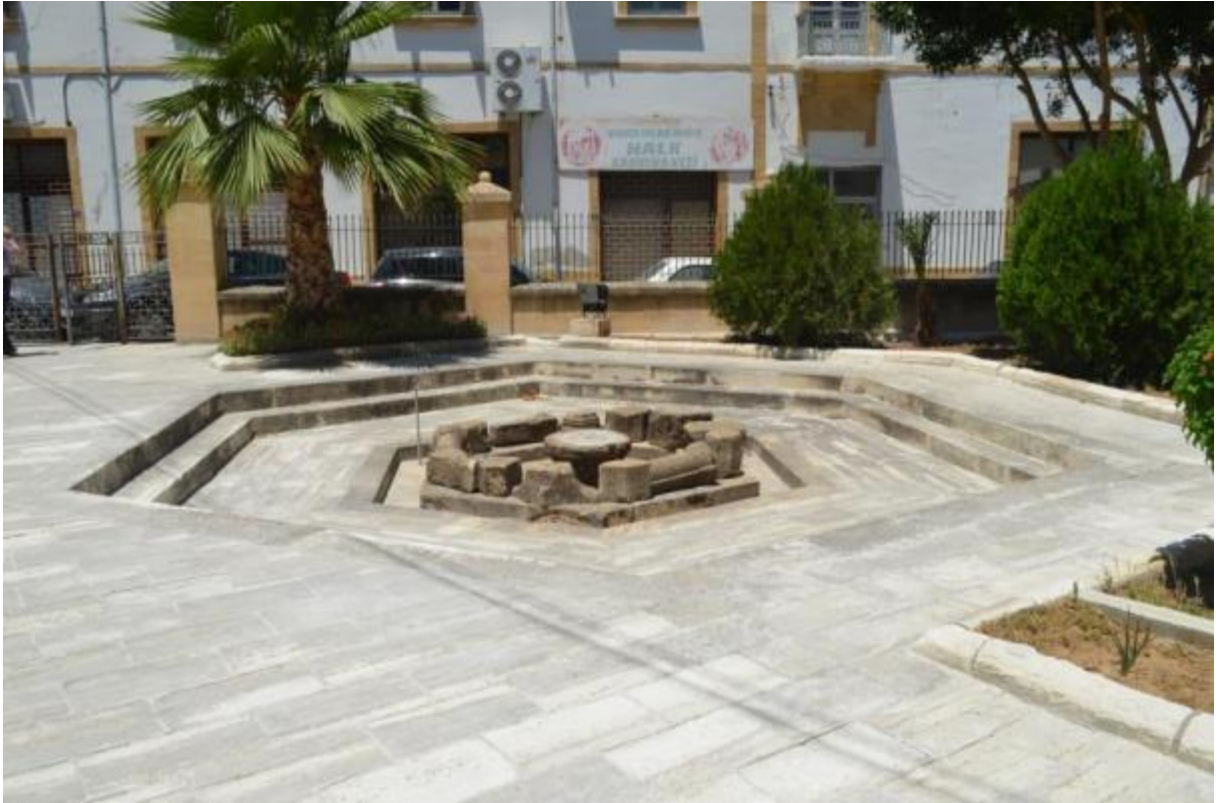
Foto.2.16 Lefkoşa Sarayönü Cami Şadırvanı Kalıntıları

Sarayönü sokağındaki caminin kuzeyinde yer alan çeşme Sarayönü camisiyle beraber 1902 yılında yaptırılmıştır. Elimizdeki bilgilerden şadırvanın 1962 yılında yıktırılmış olduğu tespit edilmektedir²¹⁸. Bu gün şadırvandan geriye sadece temelleri kalmıştır (Foto. 2.16; Plan 2.1). Elimizde eski bir resmi olmamakla birlikte ulaştığımız kaynaklarda “altıgen, altı musluklu, güzel bir yapı” olarak tarif edilmektedir²¹⁹.

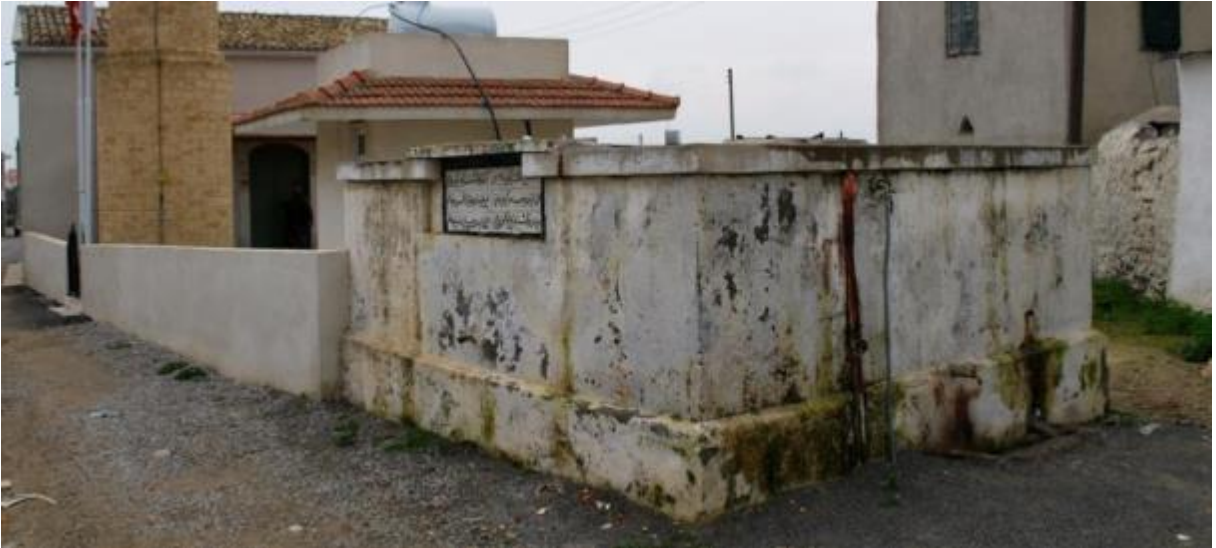
Foto.2.17 Dilekkaya Köyü, Hatice Hanım Çeşmesi

Çeşme Dilekkaya köyü camisinin batısında yer almaktadır. Orijinal çeşme günümüze ulaşmamış, onun yerine betondan bir depo ve bağlı musluklar yapılmıştır (Foto. 2.17). Çeşmenin orijinal kitabesi ise muhafaza edilerek çeşmenin kuzey cephesine yerleştirilmiştir. Kitabede çeşmenin Arnavut Salih Ağanın kızı Hatice Hanım tarafından H. 1326 (M. 1908) yılında yaptırıldığı yazmaktadır.

Orijinal çeşmenin mimarisi hakkında bilgimiz yoktur. Şimdiki çeşmenin yüksekliği 1,7 m., genişliği 3,75 m. ve derinliği 3,71 m. dir. Çeşmenin dört cephesinde de musluk bulunmaktadır. Cepheler yukarıdan 0,13 m. genişliğinde tek sıra silme ile sonlandırılmıştır.

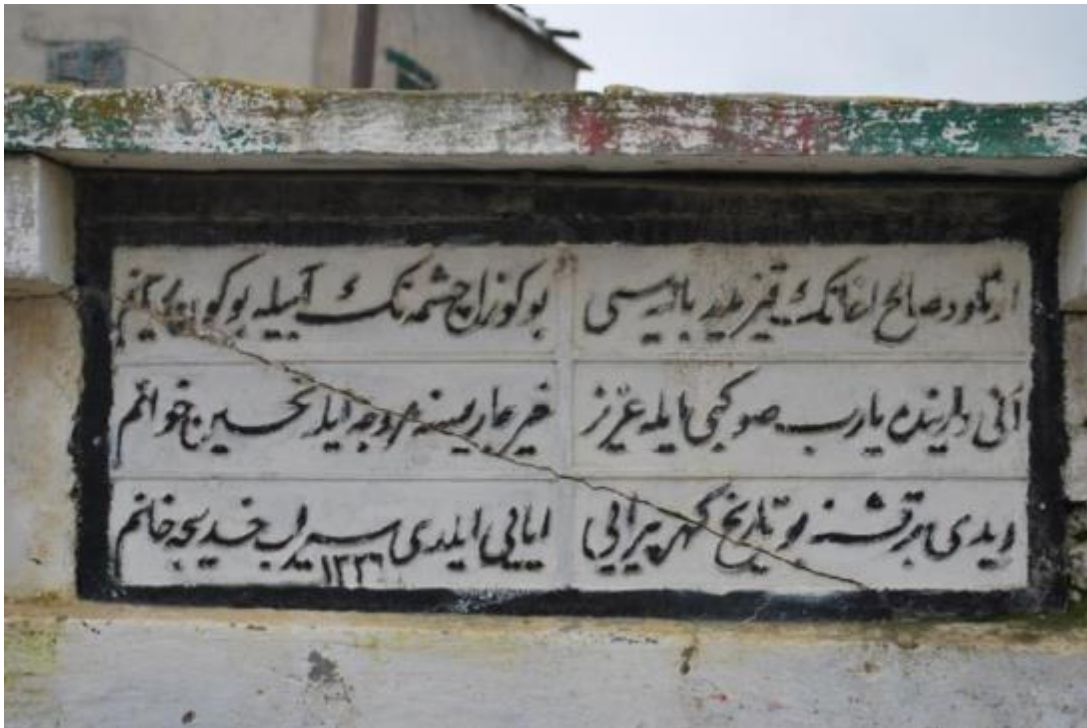
Foto 2.18 Dilekkaya Köyü, Hatice Hanım Çeşmesinin Kitabesi

Kuzey cephenin ortasında yerden 1,25 m. kotta yerleştirilen kitabe 1,1x0,41 m. ölçülerindedir. Üç satırlık nesih yazılı kitabe Fahrettin Kırzıoğlu tarafından okunmuştur²²⁰. (Foto. 2.18)

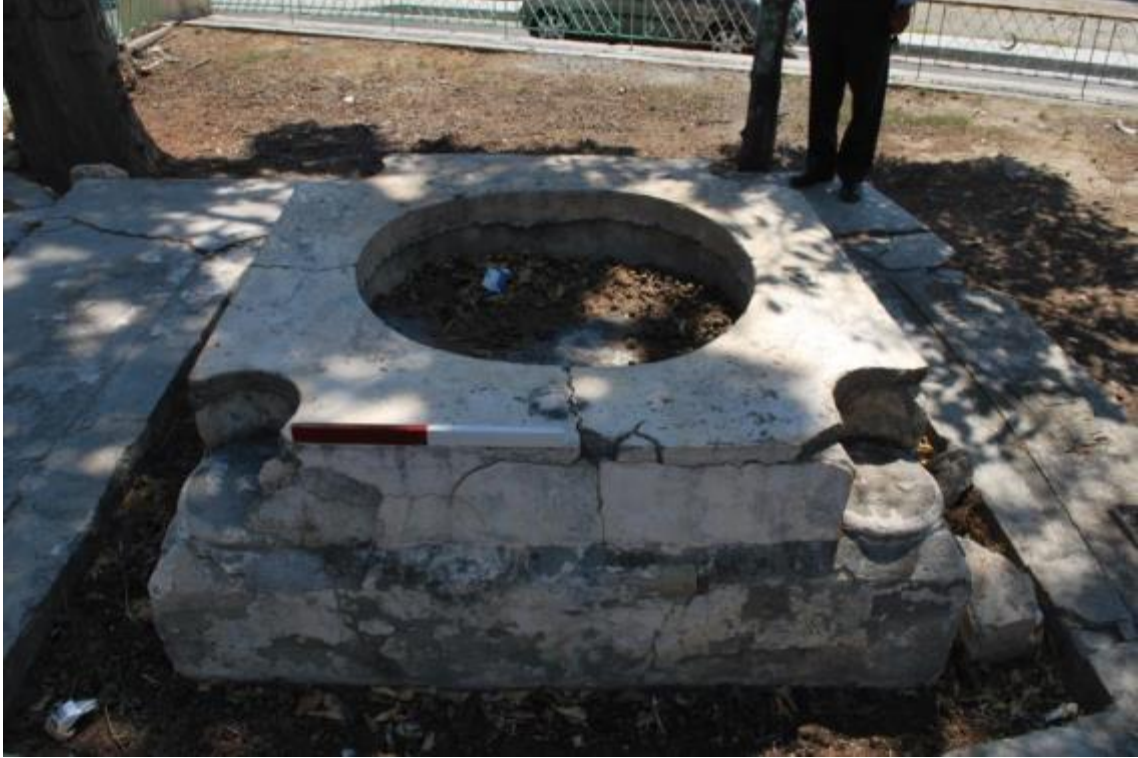
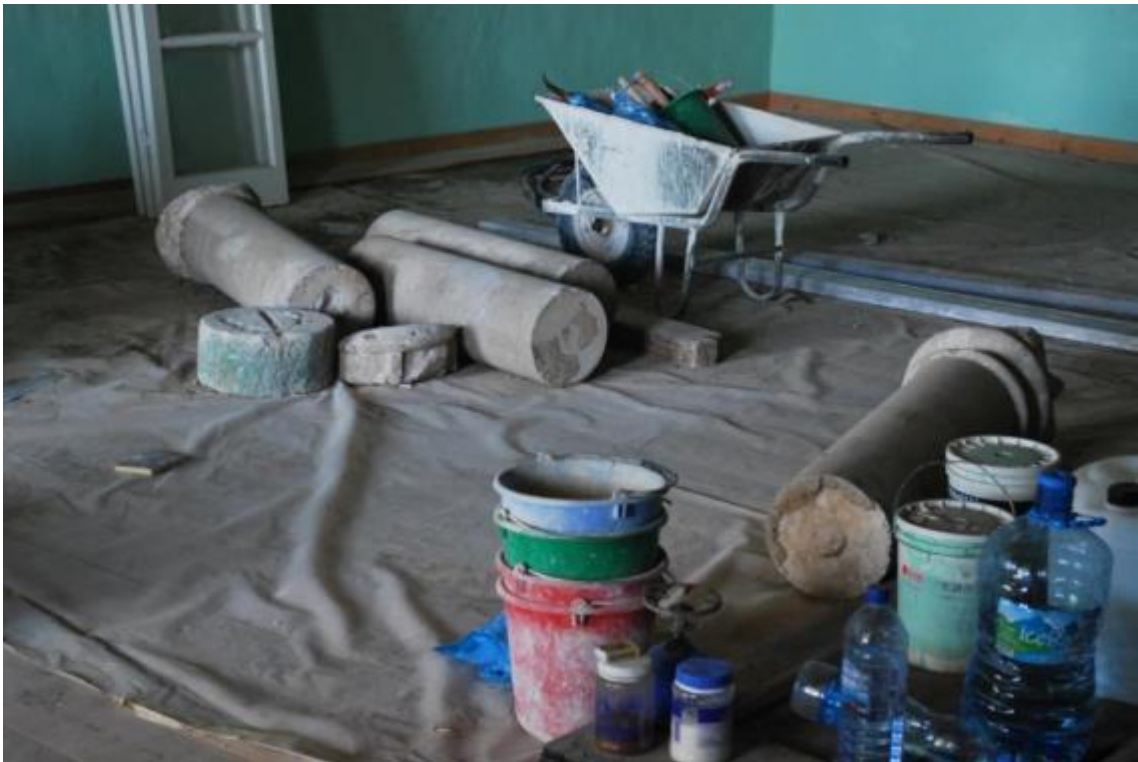
Foto.2.20Limasol Arnavut Cami Çeşmesi Bakiyeleri

Çeşme Limasol'da Arnavut camisinin girişinin kuzeyinde yer almaktadır. Çeşmeden geriye sadece 1,68x1,68 m. ölçülerindeki kare planlı kaidesi ve cami içerisinde yer alan 1 m. uzunluğundaki sütunları gelebilmiştir. (Foto. 2.20, 2.21, 2.22, 2.23)

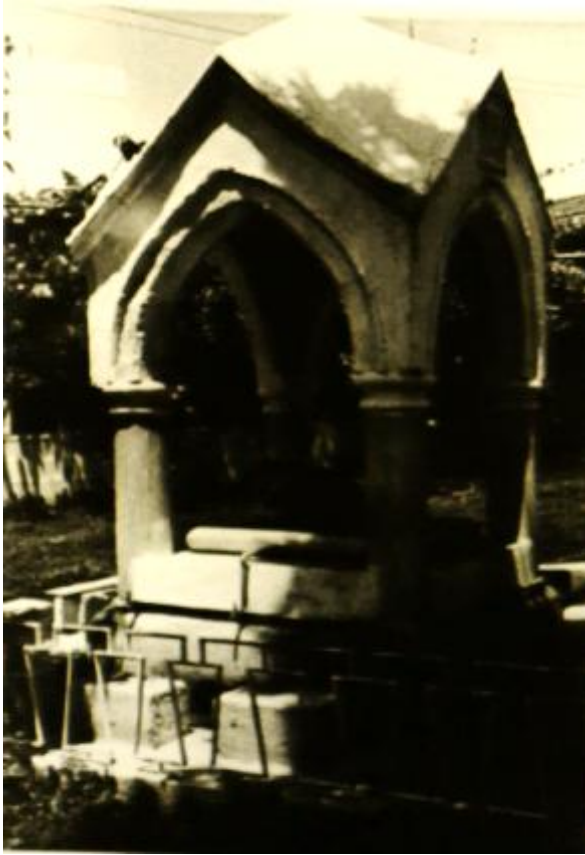
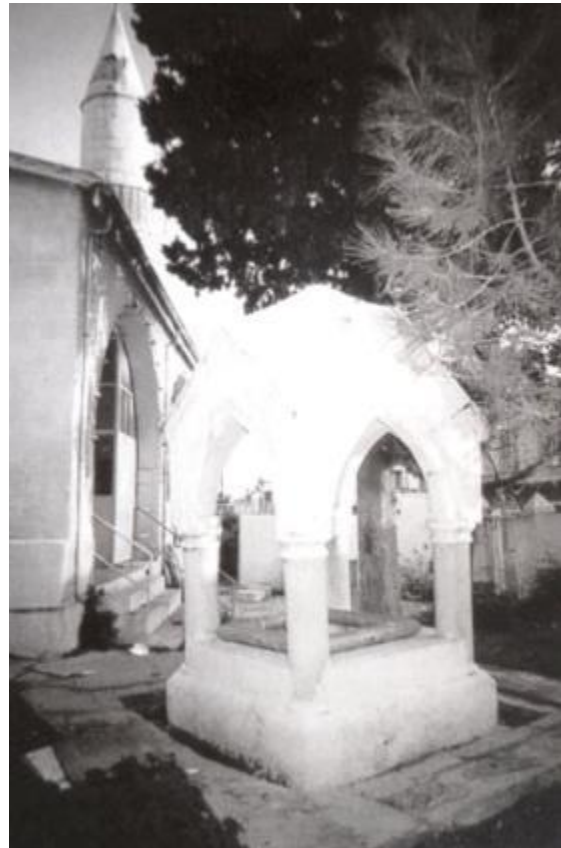
Foto 2.22 Çeşmenin Taşınmadan Önceki Durumu
(M.A.A.D'den)

Çeşmenin kesin inşa tarihi ve banisi bilinmemektedir. Ancak Bağışkan'ın aktardığı bilgilere göre eser Ay. Yorgi (St. George) Sokağındaki Mulla Ahmetler Mezarlığının ortasında yer almaktaydı. Metnin devamında ise çeşmenin, Colonel Folklan G. Warren'ın 1.10.1978-30.7.1879 tarihleri arasındaki Limasol komiserliği görevi sırasında ücreti belediye bütçesinden karşılanmak üzere inşa ettirildiği yazmaktadır. Daha sonra çeşmenin bulunduğu alana Benzin İstasyonu inşa edilmesi sebebiyle 1954 yılında çeşme şimdiki yerine taşınmıştır. Taşıma esnasında eser Hacı Emirzade tarafından yeniden inşa edilmiştir. Çeşme 1996 yılındaki deprem sonucunda tamamen yıkılmıştır²²⁷. Camide çalışan görevliden aldığımız bilgilere göre yakın zamanda camiyle beraber onarılması düşünülmektedir²²⁸.

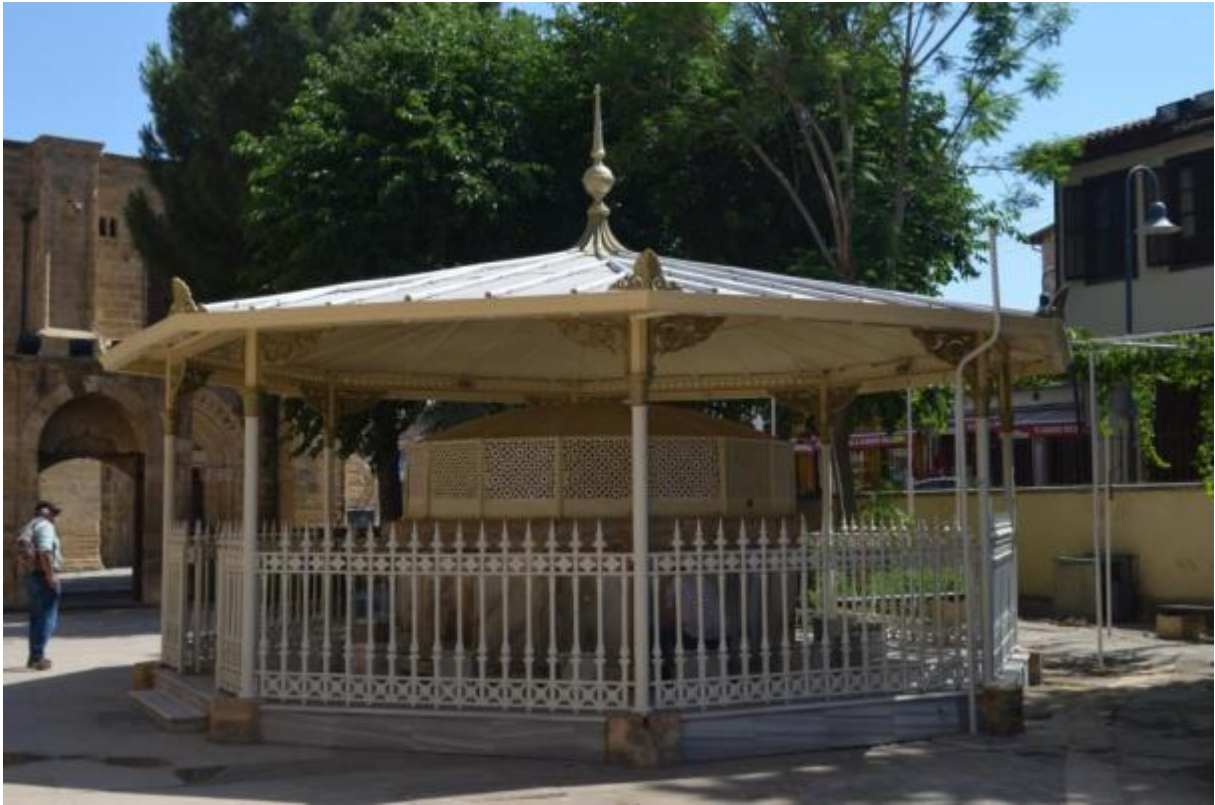
Foto.3.1 Selimiye Camii Şadırvanı

Selimiye camisinin batısında yer alan on altıgen şadırvan bağımsız bir şekilde inşa edilmiştir. Yapıda malzeme olarak: havuzunda mermer; havuzun şebekelerinde, örtüsünde, sütun ve sütun başlıklarında demir; şadırvanın piramidal üst örtüsünde ise ahşap kullanılmıştır. Eserin üzerinde herhangi bir kitabe mevcut değildir.

Yuvarlak formlu sekiz adet sütun birbirlerine profillerle bağlanarak sekizgen bir mekân oluşturulmuştur ve üzeri piramidal basık bir külahla örtülmüştür³³¹. Şadırvanın üst örtüsünü

taşıyan sütunlar yarıya kadar korkuluk şebekeleriyle birbirlerine bağlanmışlardır. Sütun başlıkları korint tarzda yapılmıştır³³². (Foto. 3.1)

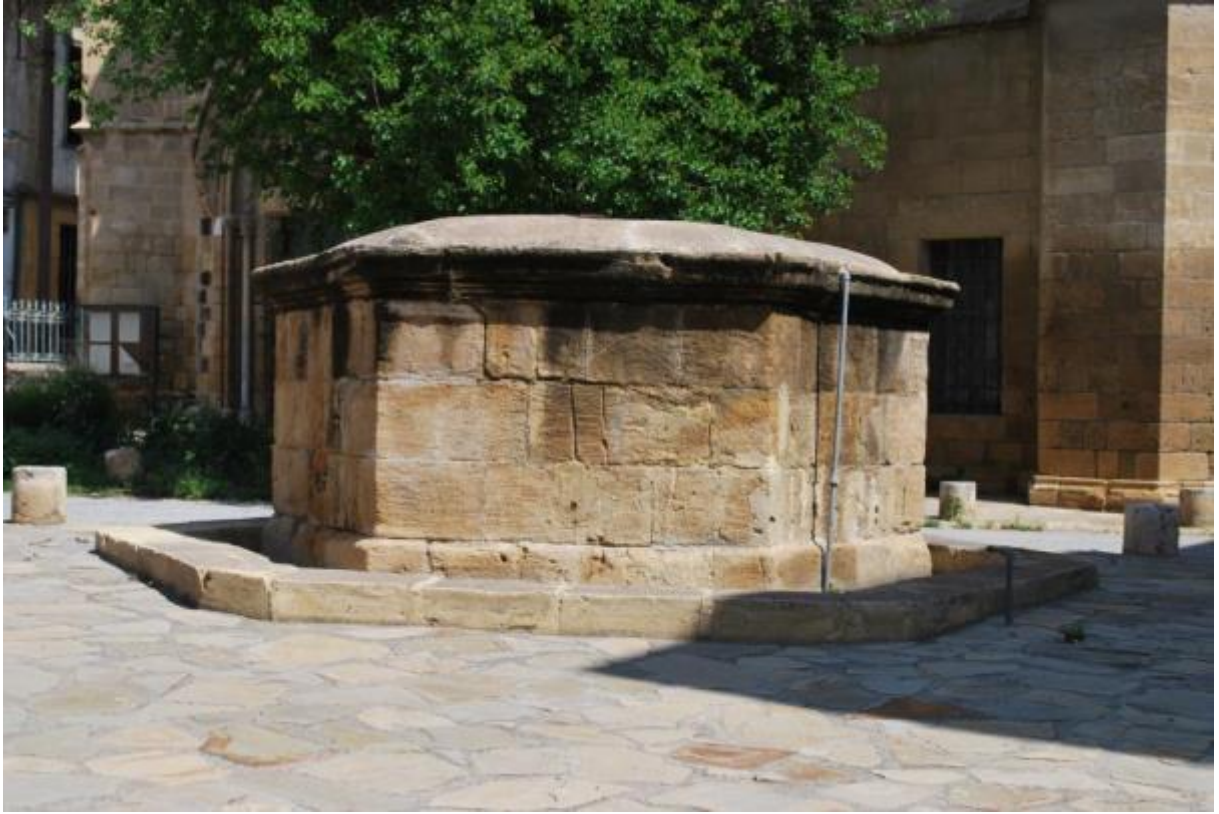
Foto.3.2 Haydar Paşa Camii Şadırvanı

Bugün kullanılmayan şadırvan Haydar Paşa ve Kirlizade sokaklarının kesiştiği köşede yer alan Haydarpaşa Camisinin³³⁶ avlusunun güneyinde yer almaktadır. Altıgen plan şemasında bağımsız bir şekilde inşa edilen eserde malzeme olarak kesme taş kullanılmıştır. Şadırvanın üzerinde kitabe bulunmamaktadır. (Foto. 3.2)

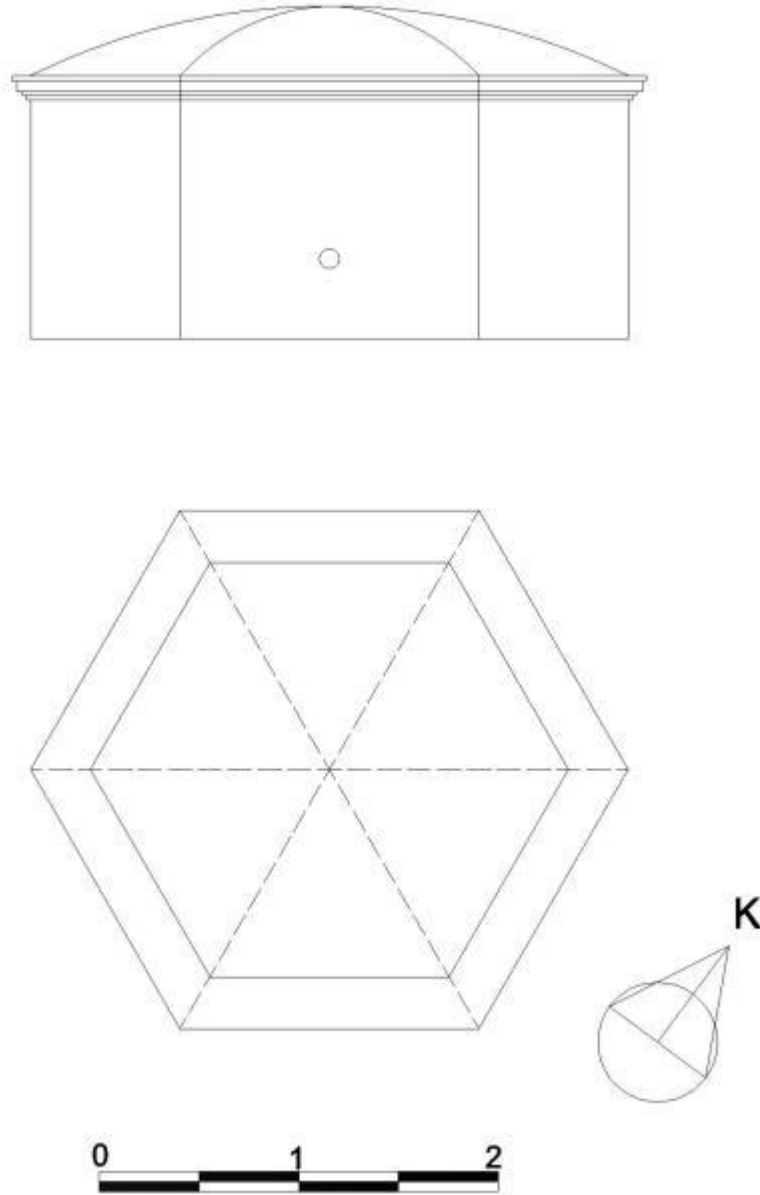
Plan3.2 Haydar Paşa Camii Şadırvanı

Şimdiki şadırvanın her kenarı 1,5 m. uzunluğunda, cephe yüksekliği 1,44 m.; dıştan dışa çapı ise 3 m. dir. Şadırvan havuzunun üzeri basık bir tonozla örtülmüştür. Tonozun üstünde su seviyesini kontrol etmek için bir pencere açılmıştır. Eserin her cephesinde zeminden 0,52 m. yükseklikteki kota yerleştirilmiş musluk delikleri bulunmaktadır. Şadırvanın çevresi 0,35 m. genişliğindeki bir kanalla çevrelenmiştir. Şadırvanın kontrol penceresi kilitli olduğundan duvar kalınlığı ölçülememiştir. (Plan 3.2)

Şadırvanın inşa tarihi bilinmemektedir. Zaman içinde onarımlarla orijinal özelliğini kaybettiğinden stilini değerlendirerek bir tarihlendirme yapılamamaktadır, ancak orijinal şadırvanın kilisenin camiye çevrilmesi sırasında inşa edildiği düşünülmektedir. Erdengiz'in verdiği bilgilere göre 5 Kasım 1573 tarihli buyrukta camiye çevrilen kilisenin yanına Gönüllüler Ağası Haydar Paşanın bir çeşme yaptırdığı bilgisi mevcuttur³³⁷. En azından ilk şadırvanın da bu sırada yaptırıldığını düşünmekteyiz.

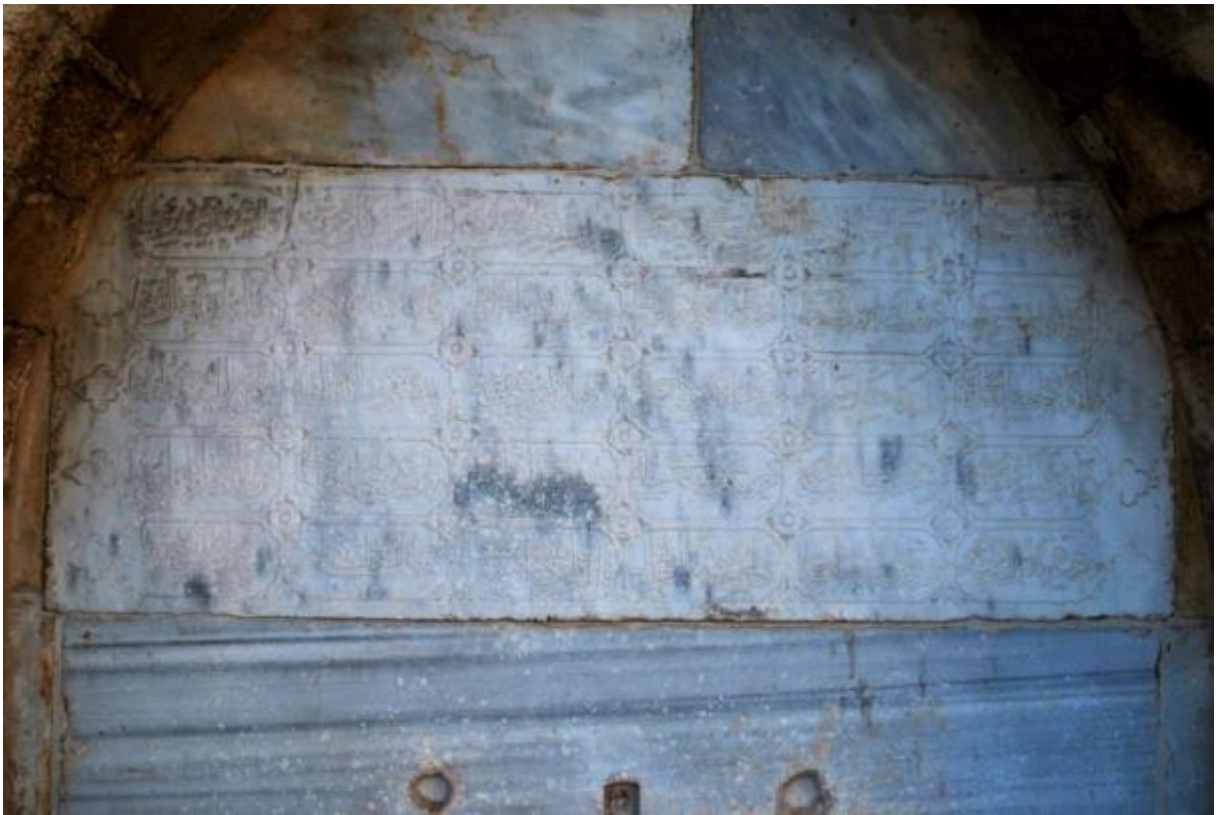
Foto 3.3 Magosa Cafer Paşa Çeşmesi Kitabesi

Çeşme niş duvarının ortasında yer alan 2x0,77 m. ölçülerindeki beş satırlık kitabe hareketli grift nesih hatla yazılmıştır. Her satırında üç beytin yer aldığı kitabenin her dizesi 0,13x0,27 m. boyutundaki kartuşlar içine yerleştirilmiştir. (Foto. 3.3)

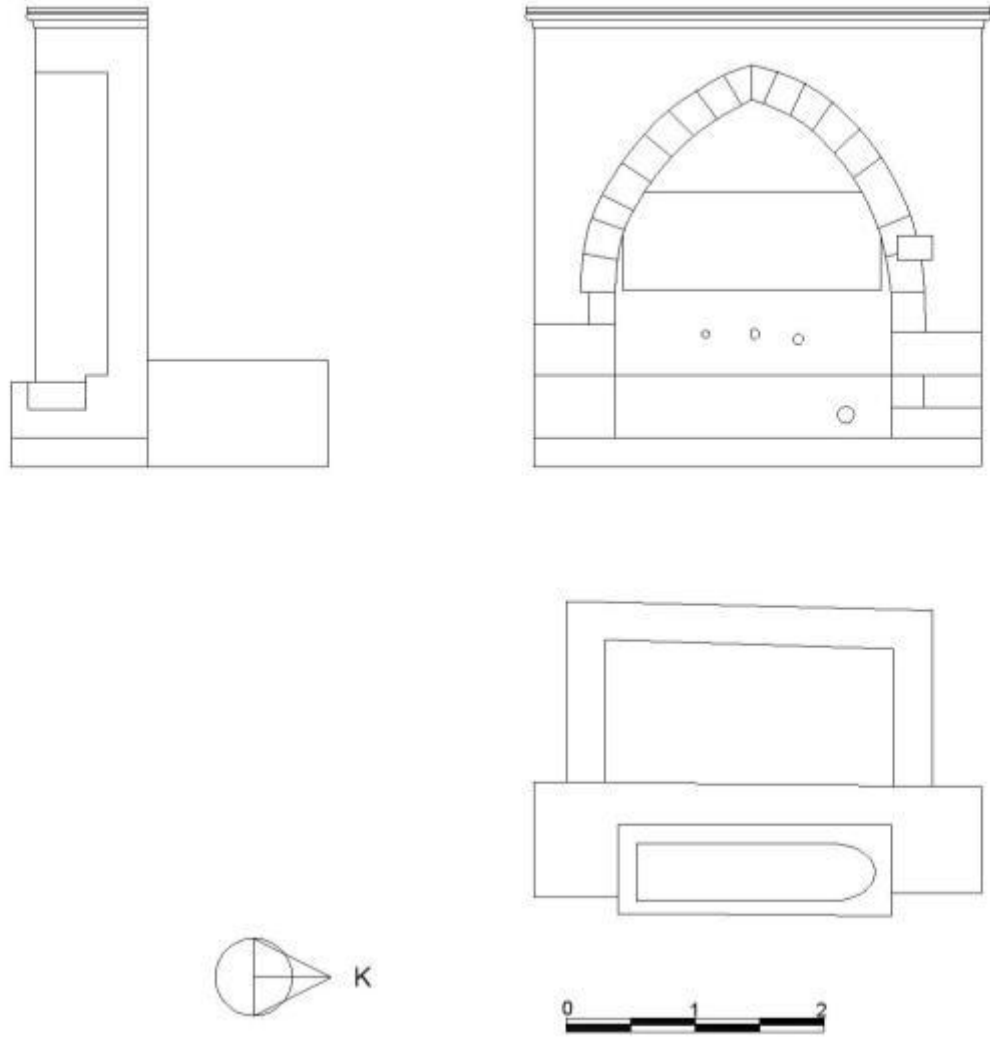
Plan3.3 Magosa Cafer Paşa Çeşmesi

Güneyden Venedik Sarayının sütunlu girişine bitişik olarak inşa edilmiş olan çeşme yaklaşık kare bir kütle arz etmektedir. Çeşme 3,57 m. yüksekliğe, 3,47 m. genişliğe ve 0,82 m. derinliğe sahiptir. 2,14 m. genişliğindeki ve 2,62 m. yüksekliğindeki çeşme nişinin üzerini örten sivri kemer yanlarda kesme taşlardan örülmüş ayaklar üzerine oturmaktadır. (Plan 3.3)

Çeşmenin oldukça sade tutulmuş mermer ayna taşının üzerinde kapatılmış üç tane delik bulunmaktadır. Ayna taşının altında yine mermerden yapılmış 2,12x0,69 m. büyüklüğündeki yalak bulunmaktadır. Dikdörtgen yalağın içerden bir tarafı köşeli diğer tarafı ise yarım daire şeklindedir.

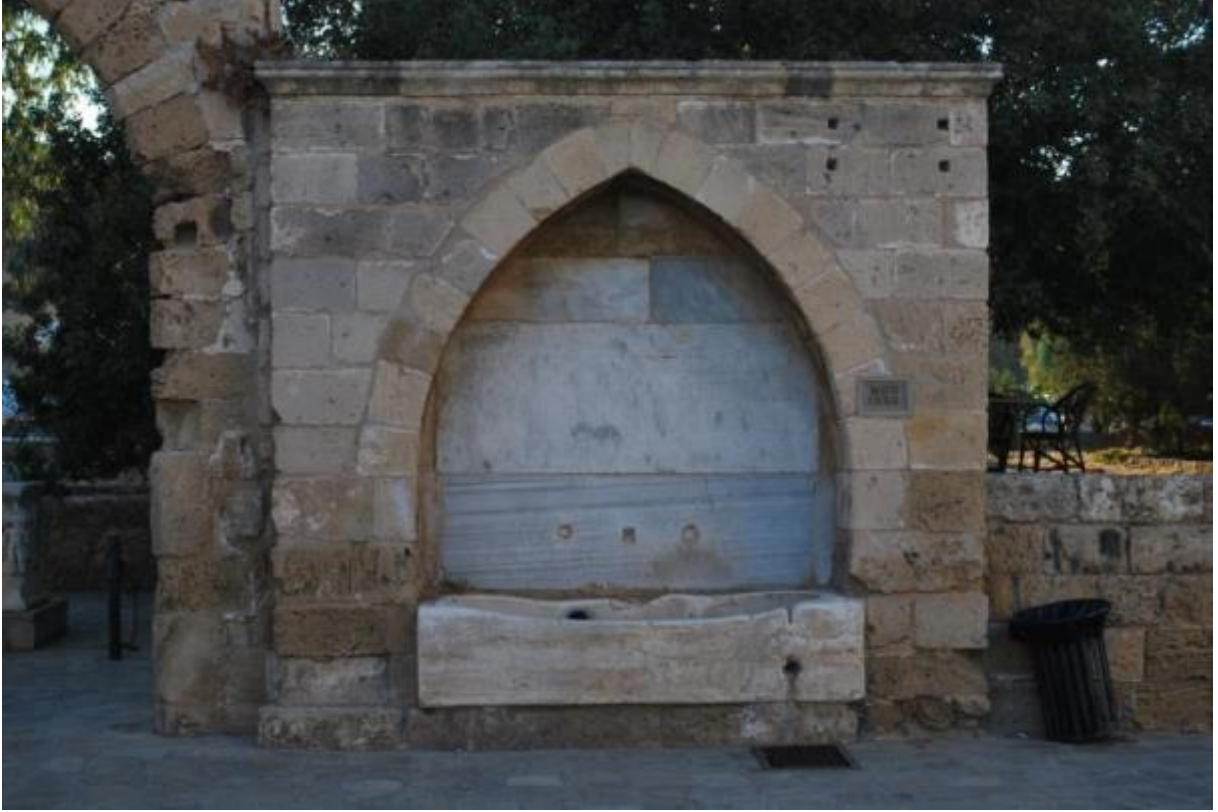
Foto 3.4 Magosa Cafer Paşa Çeşmesi, Doğu Cephesi

Çeşme Magosa'da Namık Kemal Meydanı'nın kuzeybatı kenarında, Venedik Sarayı'nın sütunlu girişine bitişik olarak inşa edilmiştir. Günümüzde kullanılmayan çeşmenin kitabesinde, yalağında, ayna taşında ve nişin içinde mermer, geriye kalan kısımda ise kesme taşla malzeme kullanılmıştır. Eser, kitabesine göre H. 1005 (M. 1596) yılında Cafer Paşa tarafından yaptırılmıştır. (Foto. 3.4)

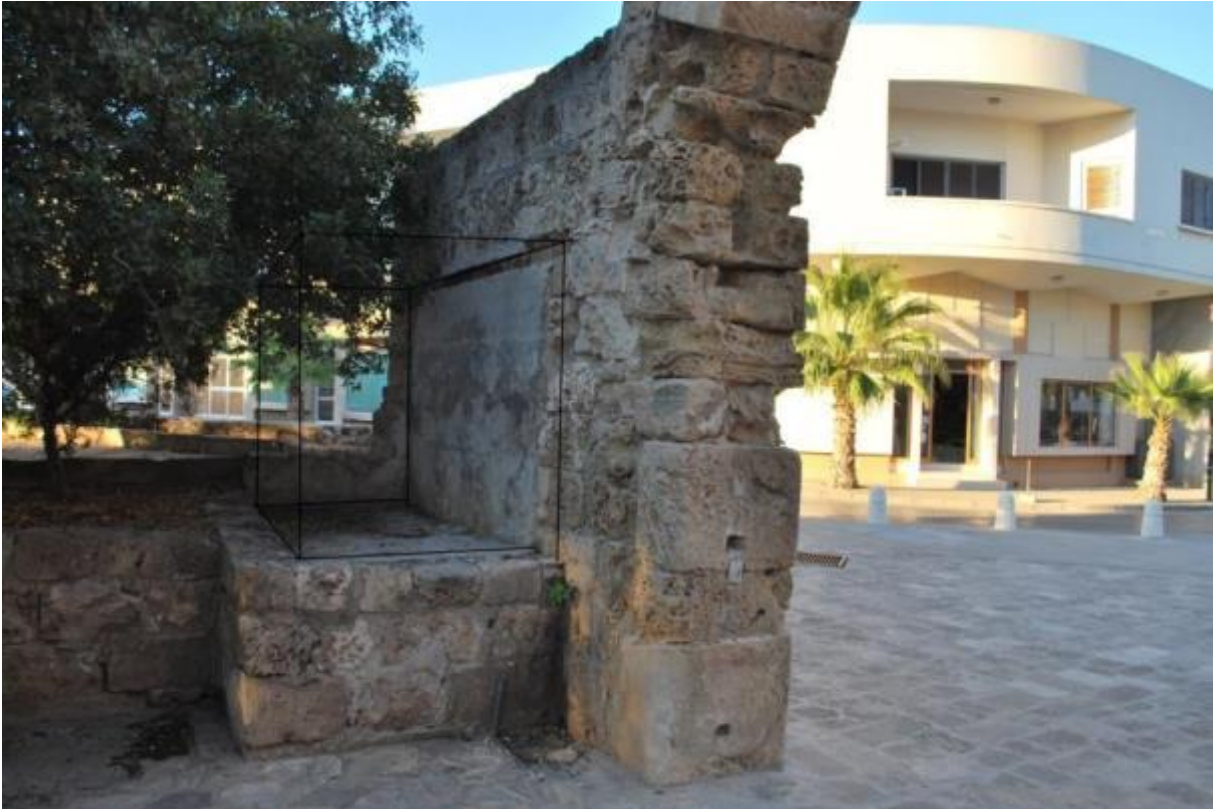
Foto 3.5 Magosa Cafer Paşa Çeşmesi, Batı Cephesi

Çeşmenin arkasında bugün yıkılmış olan deposu bulunmaktaydı. Depo 1,1x2,24 m. alanı kaplamaktadır. Yüksekliği ise yaklaşık 2,5 m. dir. (Foto. 3.5)

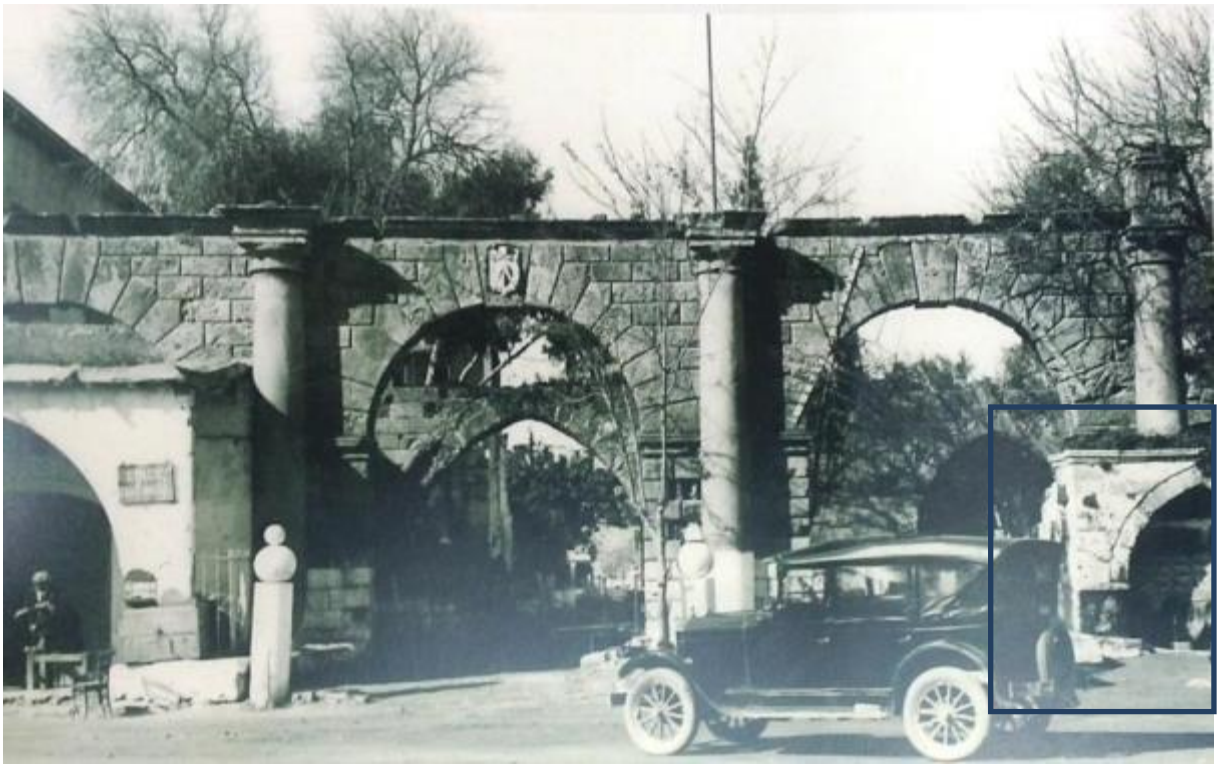
Foto 3.6 Magosa Cafer Paşa Çeşmesi, Eski Bir Görünüş³⁴¹

Eski fotoğraflardan anlaşıldığı üzere eski çeşme Venedik Sarayının önünde bulunmaktaydı (Foto. 6). Ancak 1956 yılında yıkılması üzerine bugünkü yerine taşınarak üzerine orijinal kitabesi konulmuştur³³⁹. Kemerinin üzerinde yer alan Latin harfleriyle yazılmış yazıt da bunu göstermektedir. Eyice ise mevcut çeşmenin 1934'te inşa edildiğini ve kitabenin sonradan üzerine eklendiğini aktarmaktadır³⁴⁰. Ancak bu bilgiyi destekleyecek herhangi bir veriye rastlanmamıştır. Bu onarım ve taşımalar sırasında çeşmenin ne kadar değişikliğe uğradığı tam olarak tespit edilemese de G. Lazarides'in yayınladığı fotoğraftan yola çıkarak çeşmeye bir yalاک eklendiği ve kemerin oturduğu başlıkların değiştiği söylenebilir. (Foto. 3.6)

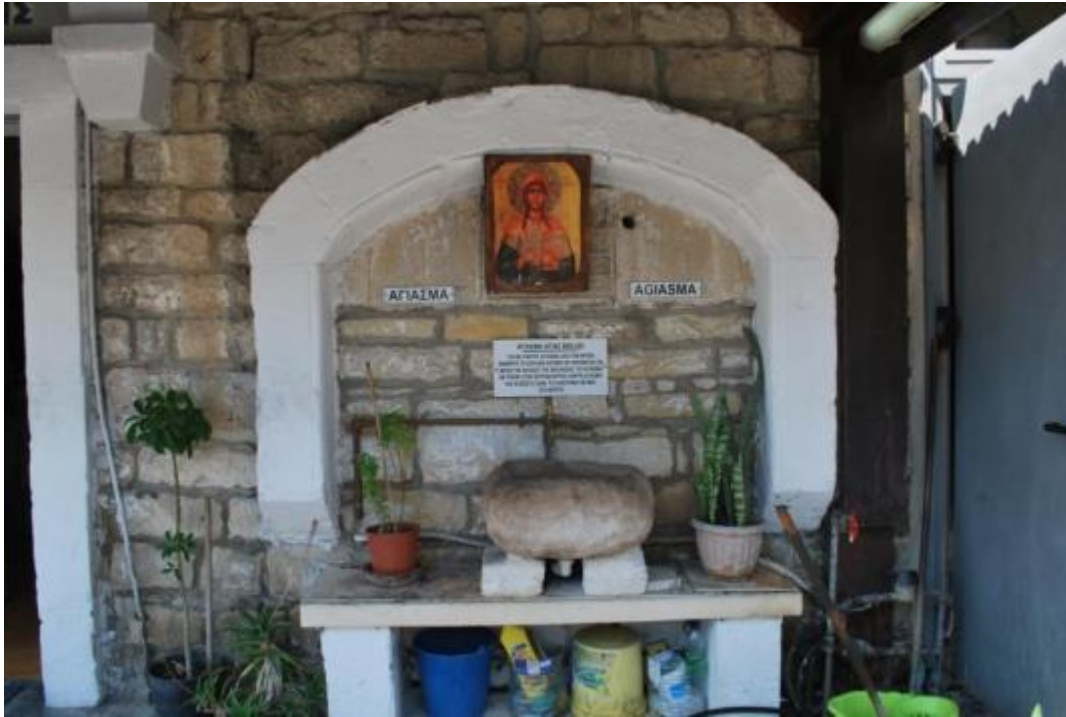
Foto 3.7 Limasol Hacı Hasan Çeşmesi

Çeşme, Limasol'da Agias Theklis Sokağı üzerinde bulunan aynı adlı kilisesinin güney cephesine bitişik olarak inşa edilmiştir. Basık kemerli çeşmenin kullanımına günümüzde de devam edilmektedir(Foto. 3.7). Kemer içerisindeki kitabe tahrip olduğundan okunamamıştır.

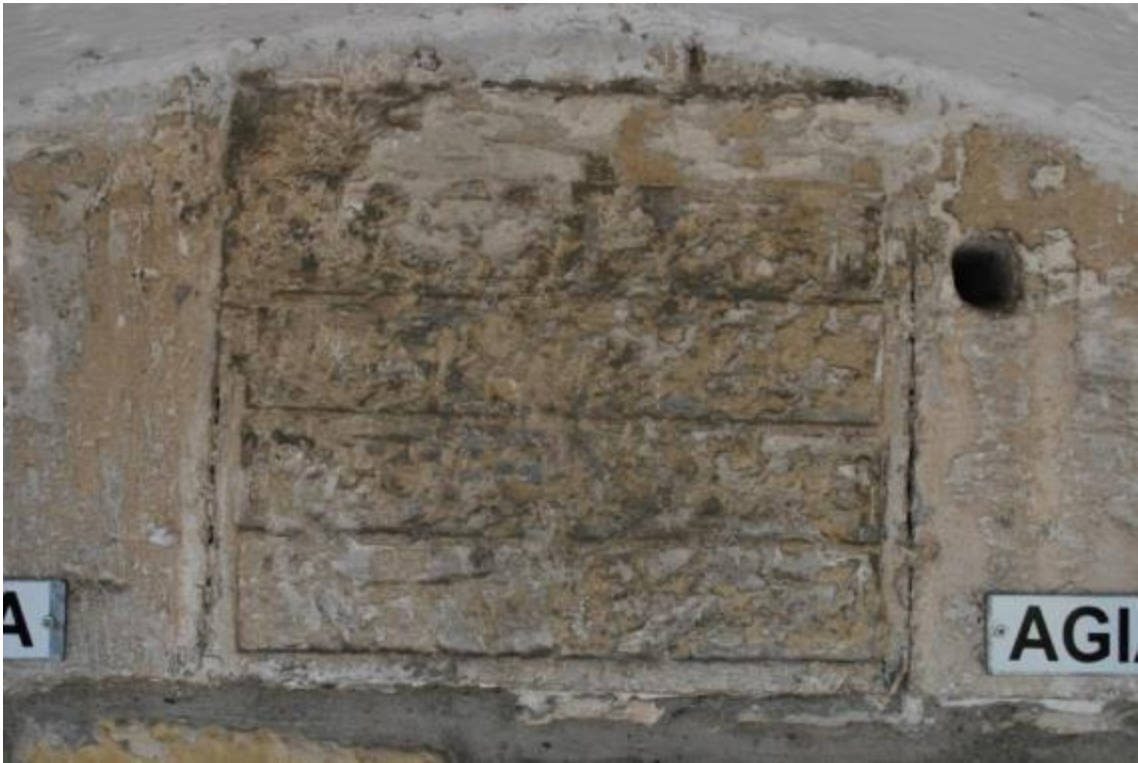
Foto 3.9 Limasol Hacı Hasan Çeşmesi Kitabesi

Çeşmenin kemer içerisine yerleştirilen 0,45x0,4 m. ölçülerindeki kitabesi tahrip olduğundan okunamamıştır (Foto 3.9). Filiz Yenişehirlioğlu'nun kitabında çeşmenin eski bir fotoğrafıyla birlikte 1604 tarihi verilmiştir³⁴³, ancak tarihin kaynağıyla ilgili herhangi bir açıklamada bulunulmamıştır. Bağışkan'ın aktardığı bilgilere göreyse şimdiki çeşmenin banisi aynı zamanda Dere Hamamının da sahibi olan Hacı Hasan'dır³⁴⁴. Atay, Hacı Hasan Ağanın 1973'ten başlayarak çeşitli dönemlerde milletvekilliği ve Girne Belediye Başkanlığı görevlerinde bulunmuş olan Ziya Rızki'nın büyükbabası olduğunu yazmaktadır³⁴⁵. Verilen bilgileri değerlendirecek olursak şimdiki çeşmeyi en geç 20.yy.'ın başına tarihlendirmek mümkün görünmektedir.

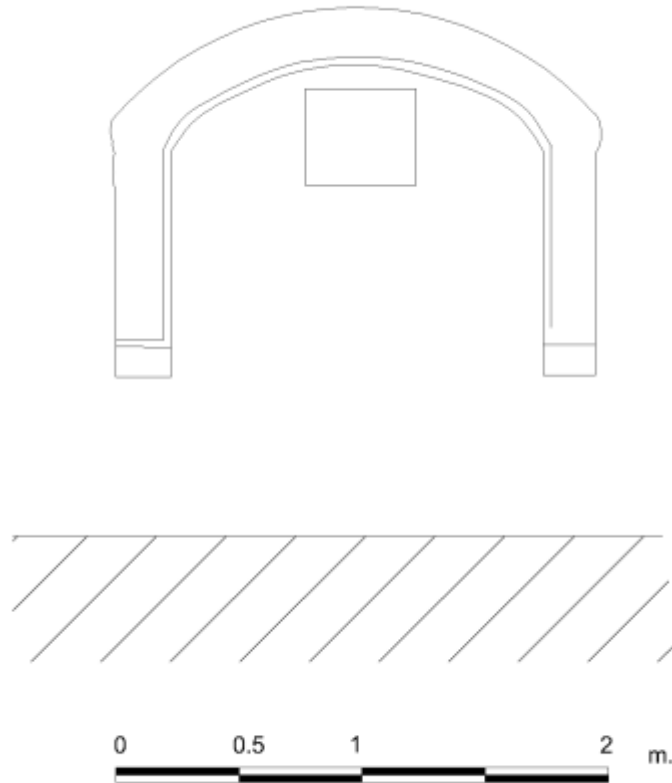
Plan3.4 Limasol Hacı Hasan Çeşmesi

Çeşme kilisenin güney duvarına birleşik bir şekilde inşa edilmiş olup, 1,95 m. genişliğinde ve 1,5 m. yüksekliğindeki bir yuvarlak kemerden oluşmaktadır. Kemer yerden 0,65 m.

yüksekten başlamaktadır. Çeşmenin altında kemer başlangıç hizasında sonradan konulmuş taş bir yalağı bulunmaktadır. (Plan 3.4)
