KIBRIS'TAKİ OSMANLI DÖNEMİ SU YAPILARI
(ÇEŞME ve HAMAMLAR)

Sanat Tarihi Ana Bilim Dalı
Yüksek Lisans Tezi

Antalya, 2015

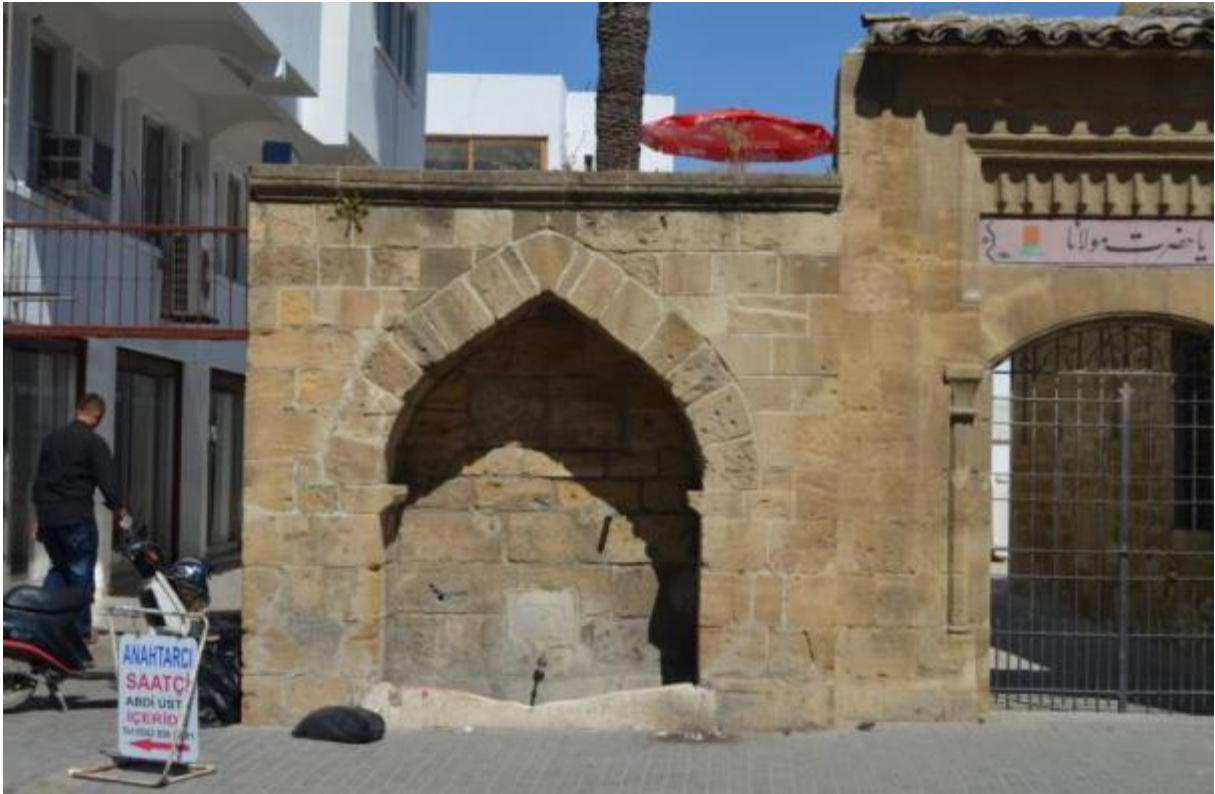
Foto 3.10 Mevlevi Tekke Çeşmesi

Günümüzde kullanılmayan çeşme Girne Caddesi üzerindeki Mevlevi Tekkesinin girişinde yer almaktadır. Avlu duvarına bitişik olarak inşa edilen çeşmenin yalağı, ayna taşı ve kitabesi mermerden; geri kalan kısımları ise kesme taşla inşa edilmiştir. Sivri kemerli çeşme nişi içerisindeki kitabe çok tahrip olduğundan okunamamıştır. (Foto. 3.10)

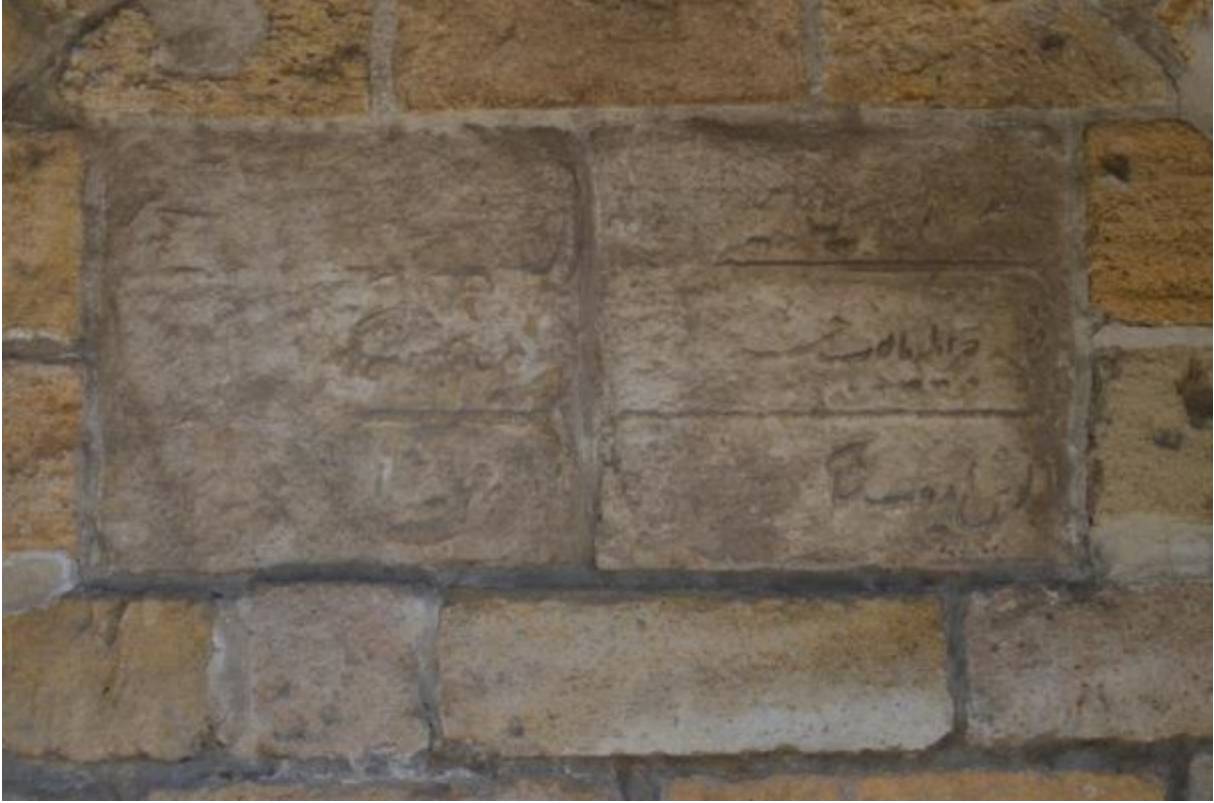
Foto 3.11 Mevlevi Tekkesi eşme Kitabesi

Arkasındaki su deposunun duvarına bitişik olarak yapılan çeşmenin yükseklięi 3,15m., geniřlięi 3,33 m. ve derinlięi de 1,1 m. dir. 0,62x1,8 m. ölçülerinde çeşme nişinin üzerine örten sivri kemer yanlarda kesme tařtan örülen ayaklar üzerindeki başlıklara oturmaktadır. Çeşme niři duvarının üst bölümünde yer alan 0,48x0,98 m. ölçülerindeki üç satırlık tali yazılı kitabenin tamamı okunamamıştır. (Foto. 3.11)

Çeşmenin talik yazılı, 0.98x0.46 m. boyutlarındaki kitabesi çok tahrip olduğundan tamamı okunamamıştır (Foto. 3.11). Hikmetağalar'ın aktardığına göre tekkeyle bir bütün olan çeşme Emine Hatun'un bağışlarıyla 17.yy'ın başlarında inşa ettirilmiştir³⁴⁶. Harid Fedai ve Mustafa Haşim Altan'ın beraber yayınladıkları eserde tekkenin genişletilerek mesnevihaneye dönüştürülmesine dair 1607 yılına ait bir kayıt bulunmaktadır³⁴⁷. Aynı yıllarda mevlevihanenin önemi artmış ve adına birçok vakfiye düzenlenmiştir³⁴⁸. Bu durumda Hikmetağalar'ın aktardığı bilgilerin gerçeklik payı artmaktadır. Ancak yine de 1872 yılının sonunda adayı ziyaret eden Salvator'un tekkenin girişine yakın bir yerde su deposu ve yanında bir kuyusunun olduğundan bahsetmesine rağmen çeşmeden söz etmemesi çeşmenin o tarihteki varlığına dair şüphe uyandırmaktadır³⁴⁹.

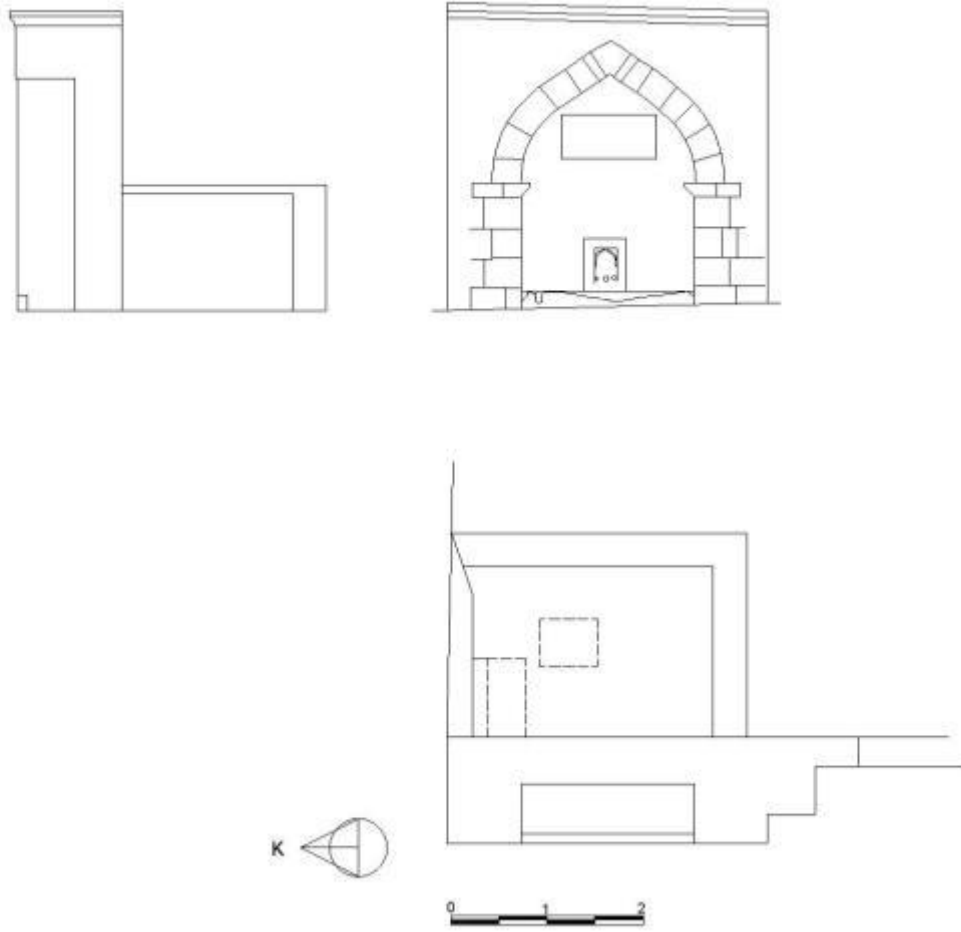
Plan3.5 Mevlevi Tekkesi Çeşmesi

Çeşme niři içerisinde bulunan tek delikli mermer ayna taři 0,43x0,55 m. ölçülerindedir. Yüzeyi boş bırakılarak sivri kemerle hareketlendirilmiştir. Çeşmenin su yalaęı zeminden 0,2 m. yükseklikte ve 0,5x1,8 m. ölçülerindedir. (Plan 3.5)

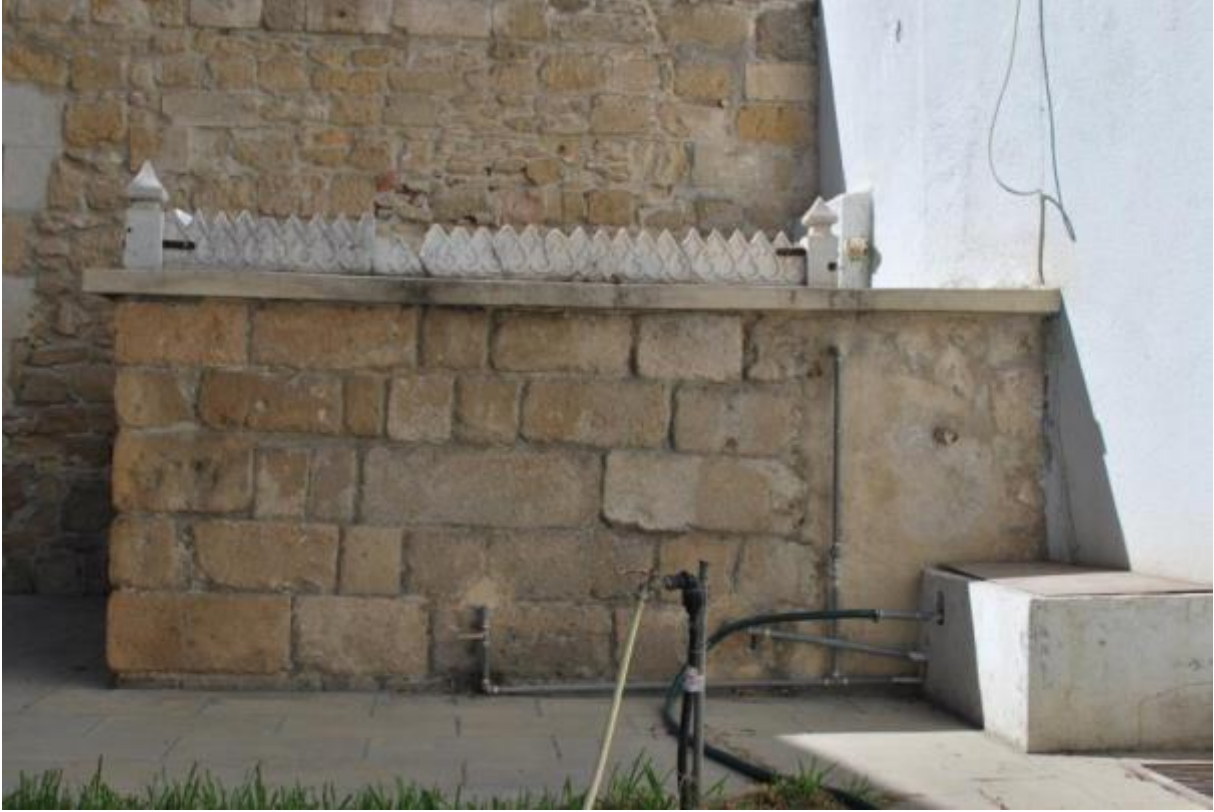
Foto 3.12 Mevlevi Çeşmesi Su Deposu

Çeşmenin arkasında, tekkenin avlusunda su deposu bulunmaktadır. Depo 1,31 m. yükseklikte, 3,07 m. genişlikte ve 2,13 m. derinliktedir. Yukarıdan sade bir silme ile sonlandırılmıştır. Bu silme üzerine yerleştirilen ve bitkisel motiflerle bezeli olan tepelik muhtemelen sonraki dönemlerde eklenmiştir. Mermer tepeliğin yüzeyinde merkezde palmet motifi yer alan kıvrık dallar birleşerek ters kalp motifi oluşturmuştur. Bu kalp motifleri ritmik bir şekilde art arda sıralanmıştır.

Çeşmede süsleme olarak; silmeler, ayna taşındaki sivri kemer ve deponun palmeler ve ters kalp motifleriyle oluşturulmuş tepeliğinden söz edilebilir. (Foto. 3.12)

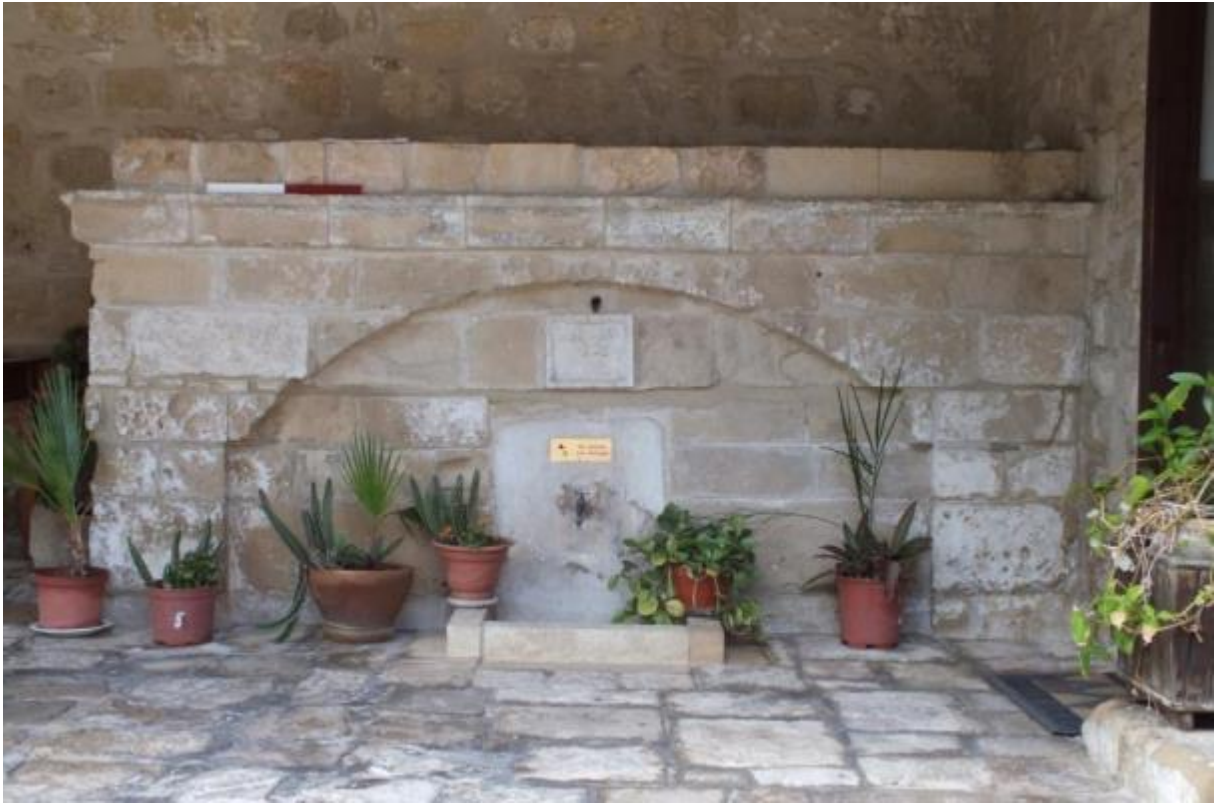
Foto 3.13 Larnaka Kalesi Çeşmesi I, Batı Cephe

Eser, Larnaka kalesinin giriş kapısının güneyinde, duvara bitişik bir şekilde konumlandırılmıştır (Plan 3.6). Günümüzde kullanılmayan basık kemerli çeşme tamamen kesme taşla inşa edilmiştir. Çeşme, ön cephesinde bulunan kitabeye göre Ahmet Mirza Efendi tarafından 1716-17 yılında yaptırılmıştır. (Foto. 3.13)

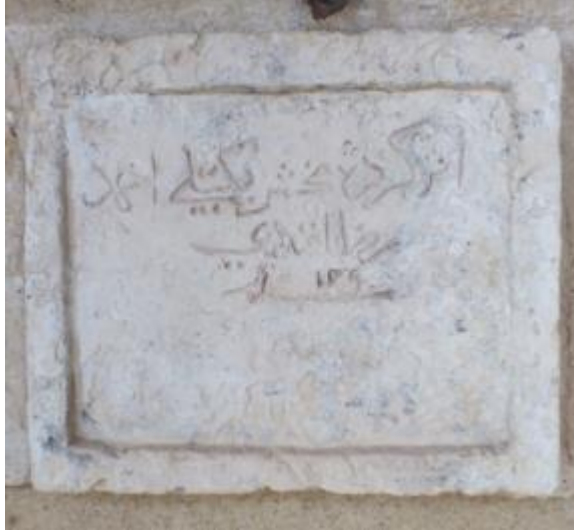
Foto 3.14 Larnaka Kalesi Çeşmesi I Kitabesi

Çeşme ön cephesinde yer alan kitabeye göre H. Şevval 1129 (M. Eylül/Ekim 1717) yılında inşa edilmiştir. Nişana duvarının ortasında yer alan 0.28x0.24 m. ölçülerindeki üç satırlık kitabe sülüs yazıyla yazılmıştır. (Foto.3.14)

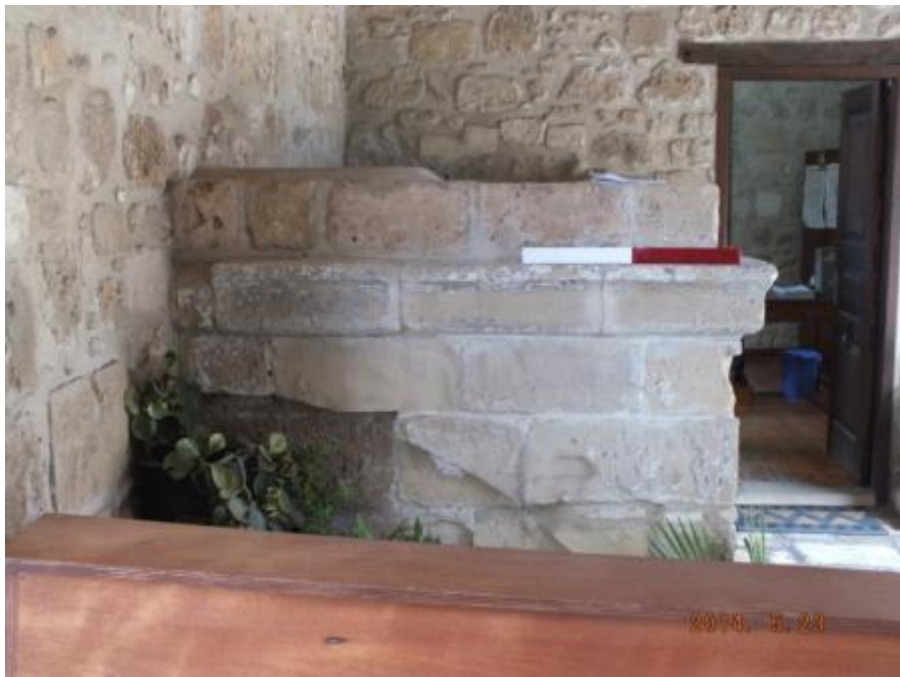
Foto 3.15 Larnaka Kalesi Çeşmesi I, Kuzey Cephe

Çeşmenin kuzey cephesinde yarım bursa kemeri formunda bir yüzeysel bir niş yer almaktadır. (Foto. 3.15)

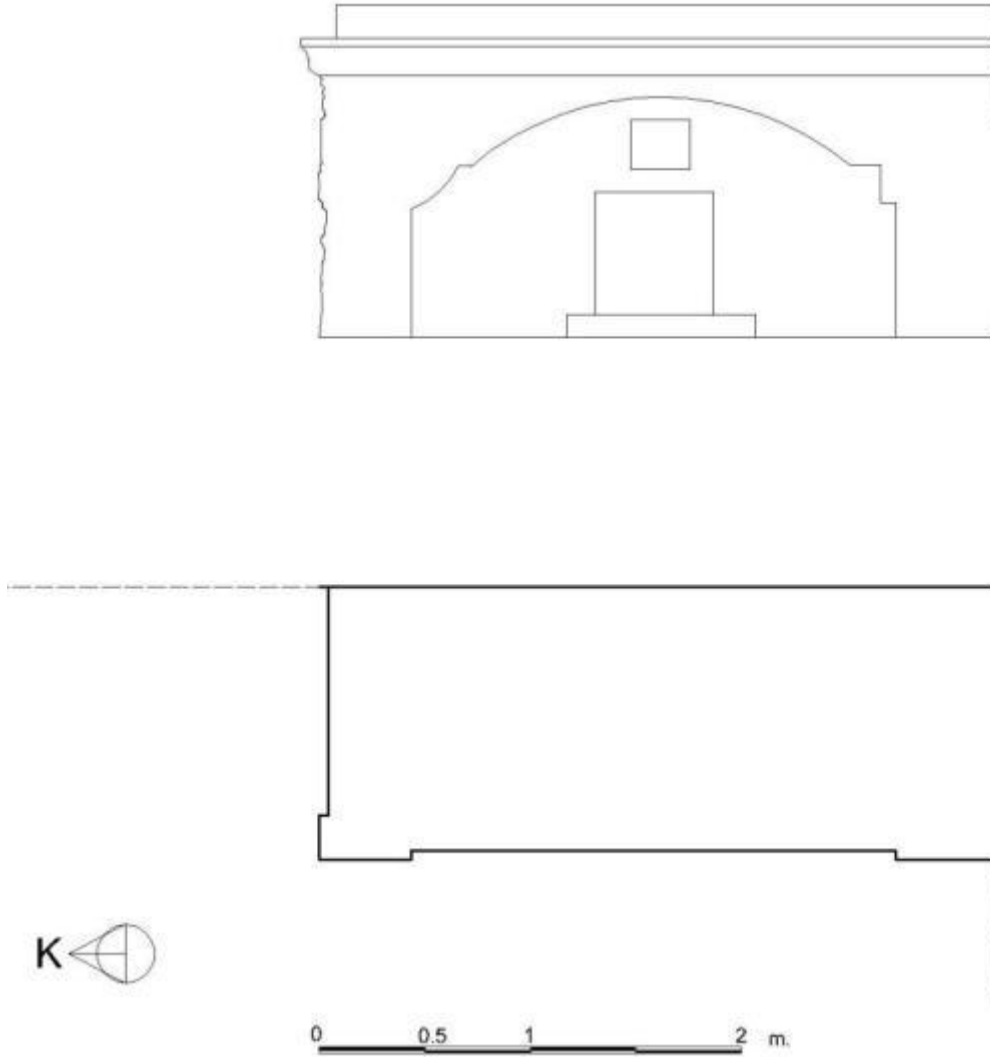
Plan3.6 Larnaka Kalesi Çeşmesi I

Çeşmenin yüksekliği 1,5 m., genişliği 3,2 m. derinliği ise 1,3 m. dir. Çeşmenin güney ve doğu cepheleri duvara bağlıdır. Batıya bakan ön cephesinde yer alan ayna taşı ve kitabesi 2,3 m. genişliğinde ve 0.04 m. derinliğindeki yuvarlak kemerli bir nişin içerisine yerleştirilmiştir. Kitabesi yerden 0,8 m. yükseklikte bulunmaktadır. Kitabenin hemen altında bulunan ve 0.56x0.58 m. ölçülerindeki ayna taşı düşmüş olup yerine çimento malzemeyle dolgu yapılmıştır. Çeşmenin altında ise sonradan yapılmış olan yalağı yer almaktadır. (Plan 3.6)

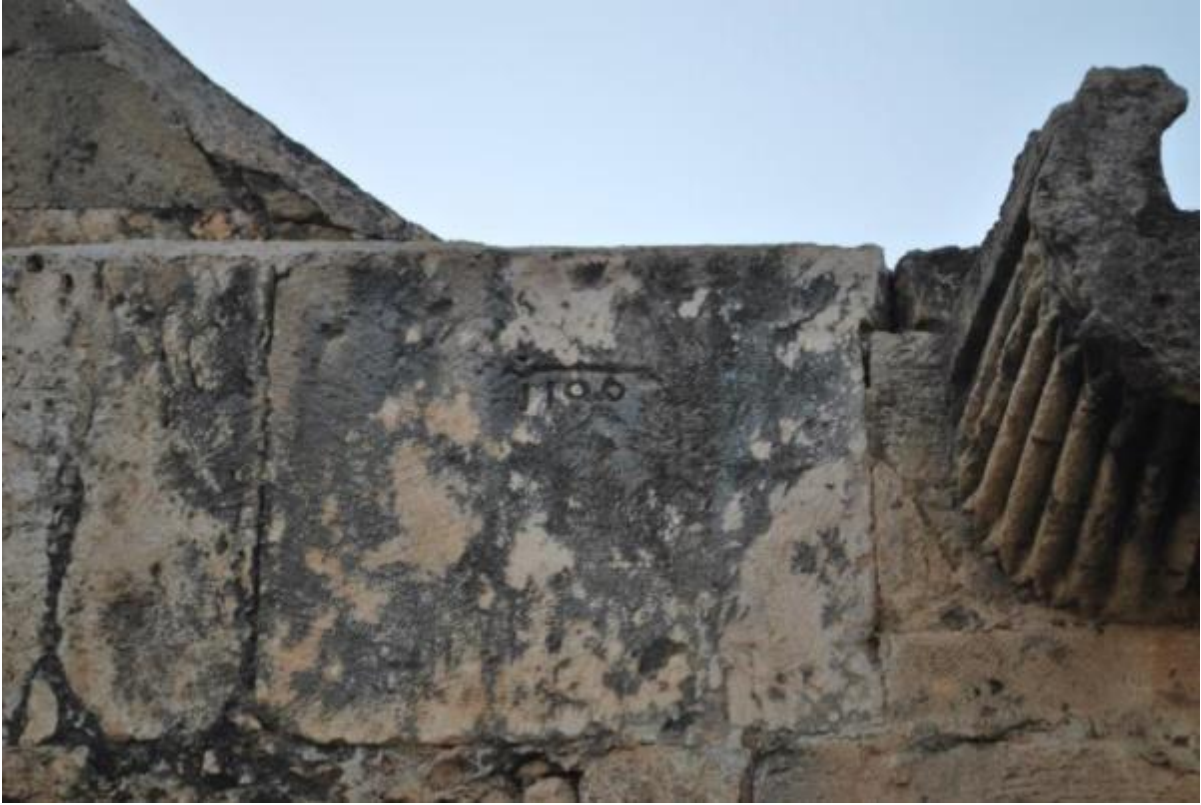
Foto 3.16 Doğançı Köyü Sarnıç Çeşmesinin Kitabesi

Cephe kompozisyonu ve süsleme olarak da başka bir çeşmeye benzerlik göstermeyen eser büyük bir olasılıkla ön cephesinin kuzey ayağı üzerinde yazılı olan H. 1155 (M. 1742-43) tarihinde inşa edilmiştir (Foto. 3.16). Güney ayağı üzerinde ise günümüz rakamlarıyla

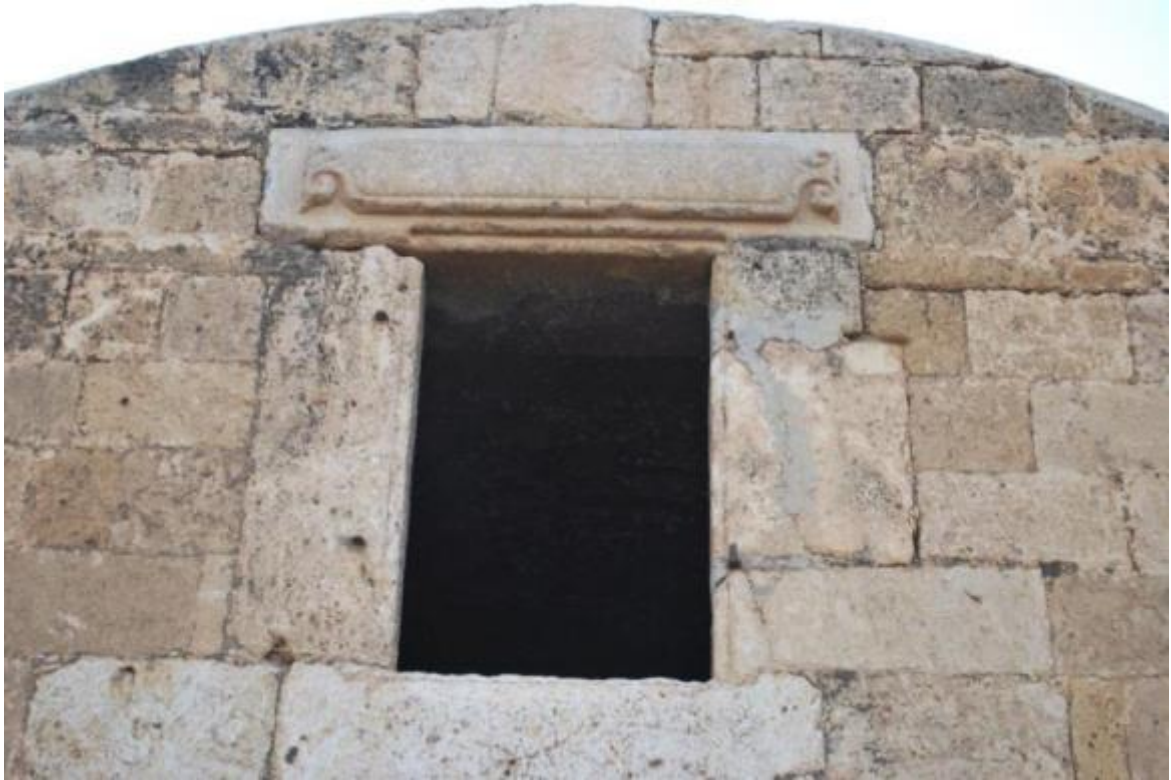
Foto 3.18 Doğanlı Köyü Sarıncı Çeşmesi, Doğu Cephedeki Pencere

Doğancı Köyü sarnıç çeşmesinin penceresinde kullanılan atkı taşı dışında bir süslemesi bulunmamaktadır. Devşirme olduğu anlaşılan atkı taşının üzerine muhtemelen kitabe yazımı için hazırlanmış, yüzeyi boş bir kartuş kabartma işlenmiştir. Kartuşun iki ucu koçboynuzu şeklinde kıvrım yapmaktadır. (Foto. 3.18)

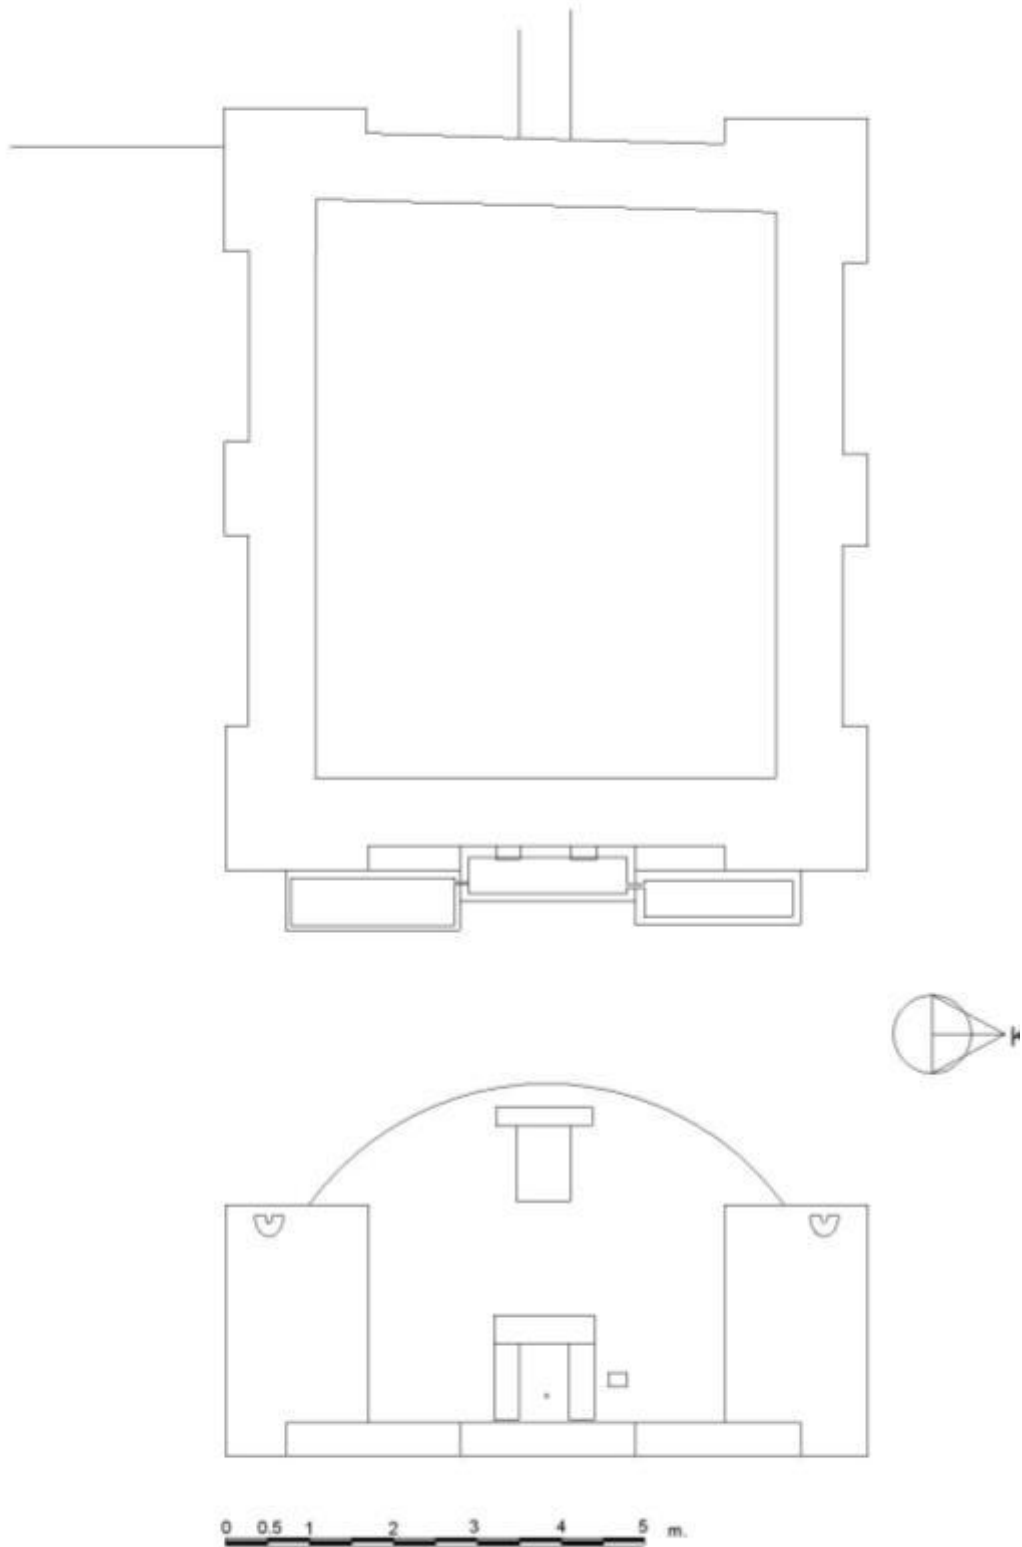
Plan3.7 Doğancı Köyü Sarnıç Çeşmesi

Doğu cephesinde çeşmesi bulunan dikdörtgen deponun yüksekliği 4,4 m. genişliği 7,66 m. ve derinliği ortalama 9 m. dir. Köşelerinden ve uzun cephelerinin ortasından dikdörtgen birer ayakla desteklenen deponun üstü beşik tonozla örtülmüştür. Çeşmenin ön cephesi iki yandan ayaklarla sınırlandırılmıştır. Ayakların üstünde birer çörten bulunmaktadır. 0,9x0,6 m. ölçülerindeki dikdörtgen çeşme nişi 0,3x0,9 m. büyüklüğündeki iki söve üzerine oturtulmuş 1,2x0,34 m. boyutlarındaki düz atkı taşından oluşturulmuştur. Çeşmenin önünde soldaki 0,73x2,08m.; ortadaki 0,667x2,09m.; sağdaki ise 0,66x1,97m. ölçülerinde olmak üzere üç tane su yalağı bulunur. Bu yalaklar birbirlerine üçer ve dörder santim genişliğindeki kanallarla bağlanmaktadır. Çeşme nişinin üzerinde 0,9x0,65 m. ölçülerinde bir pencere yer almaktadır. Pencerenin atkı taşı 0,22x1,15 m. boyutundadır. (Plan 3.7)

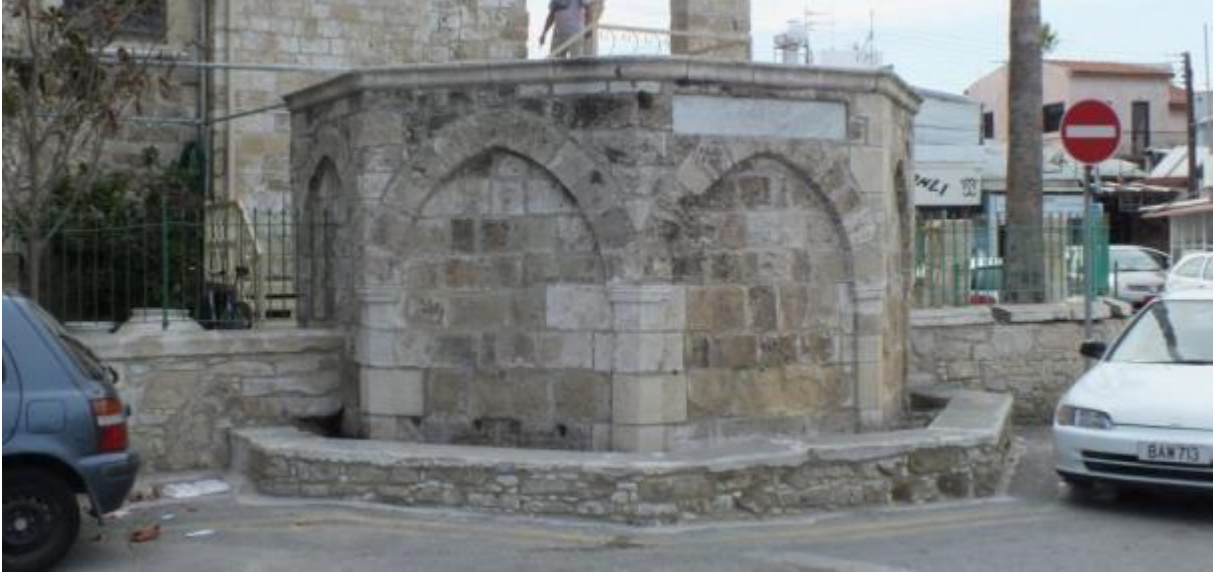
Foto 3.19 Larnaka Elhac Ebubekir Paşa Cami Şadırvanı

Bağımsız halde inşa edilen sekizgen planlı şadırvanın her cephesi 2.5 m. yüksekliğe ve 1.86 m. genişliğe sahiptir. Her cephe yığma ayaklar üzerine oturan sivri kemerlerle vurgulanmıştır. Cephelerde yer alan musluk delikleri onarım sırasında kapatılmış olup yerine modern borularla musluklar döşenmiştir. Şadırvan havuzunun üzeri düz bir damla örtülmüştür. Şadırvanın çevresi 0.35 m. genişlik ve 0.1 m. derinliğindeki bir kanalla çevrilmiştir. (Foto. 3.19; Plan 3.8)

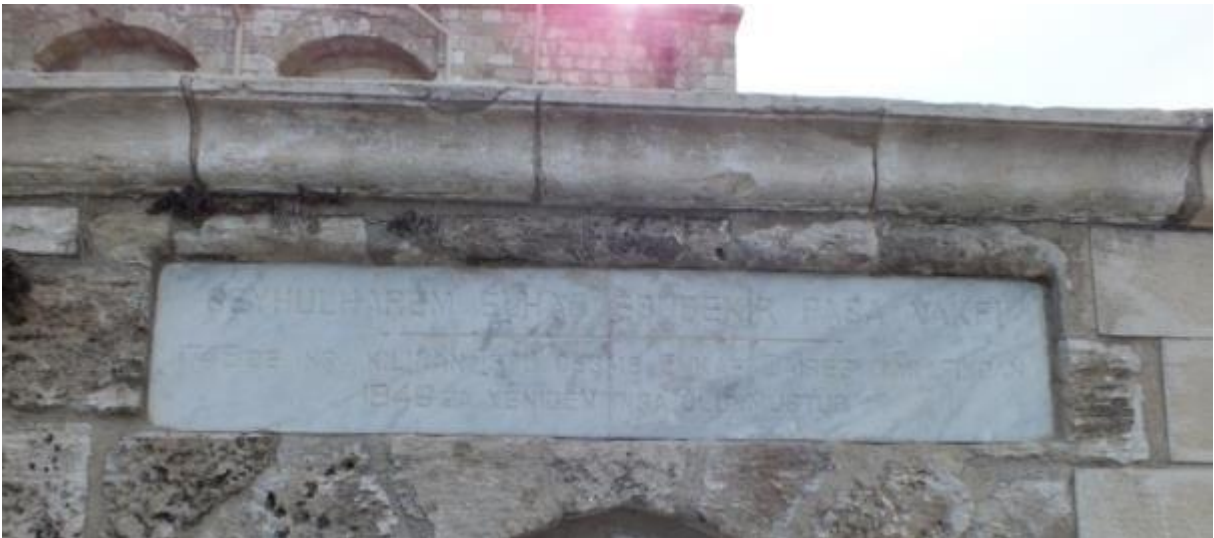
Foto 3.20 Larnaka Elhac Ebubekir Paşa Cami Şadırvanı Kitabesi

Günümüzde çeşmenin asıl kitabesinin nerede olduğu bilinmemektedir. Ancak, güney cephesinde yer alan Latin harfleriyle yazılmış kitabeye göre Şeyhulharem Elhac Ebubekir Paşa vakfına dâhil olan çeşme ilk olarak 1748 yılında inşa edilmiş, daha sonra ise 1946 yılında Evkaf Dairesi tarafından yeniden yaptırılmıştır. (Foto. 3.20)

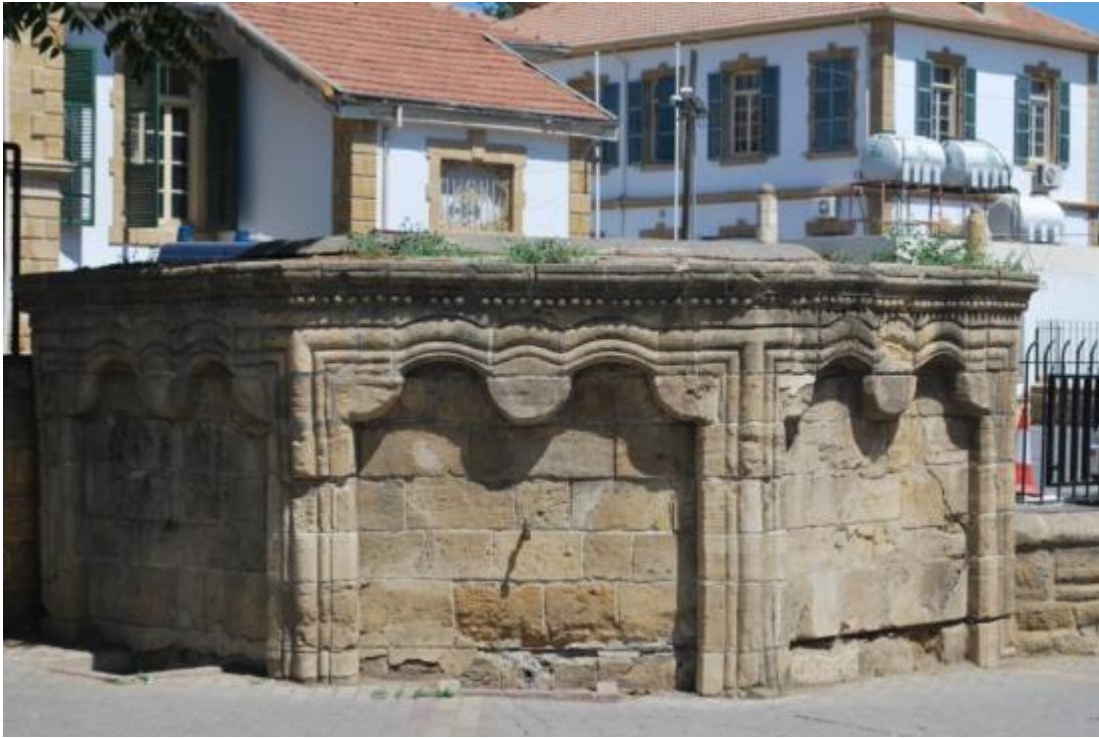
Foto 3.21 Lefkoşa, Atatürk Meydanı Çeşmesi

Cepheler iki yandan da 0,1 m. genişliğinde kaval silmelerle sınırlandırılmıştır. Her cephede sepetkulpuşekilli ikiz kemerler bulunmaktadır. Sadece kuzeybatı cephe düz silmeyle sonlandırılırken, güneybatı cephenin ise bir kemeri avlu duvarıyla birleştirilmiştir. Kemerlerin üzeri üç sıra dış bükey yarım daire profilli silmeyle hareketlendirilmiştir. Birinci sıra 0,07 m., ikinci sıra 0,05 m., üçüncü sıra silme ise 0,1 m. genişliğindedir. Bu silme sırasının üzerinde 0,22 m. genişliğinde bir inci dizisi ve dışa 0,06 m. taşıntı yapan iki sıra düz profilli bir silme sırası daha bulunmaktadır. (Plan13; Foto. 3.21)

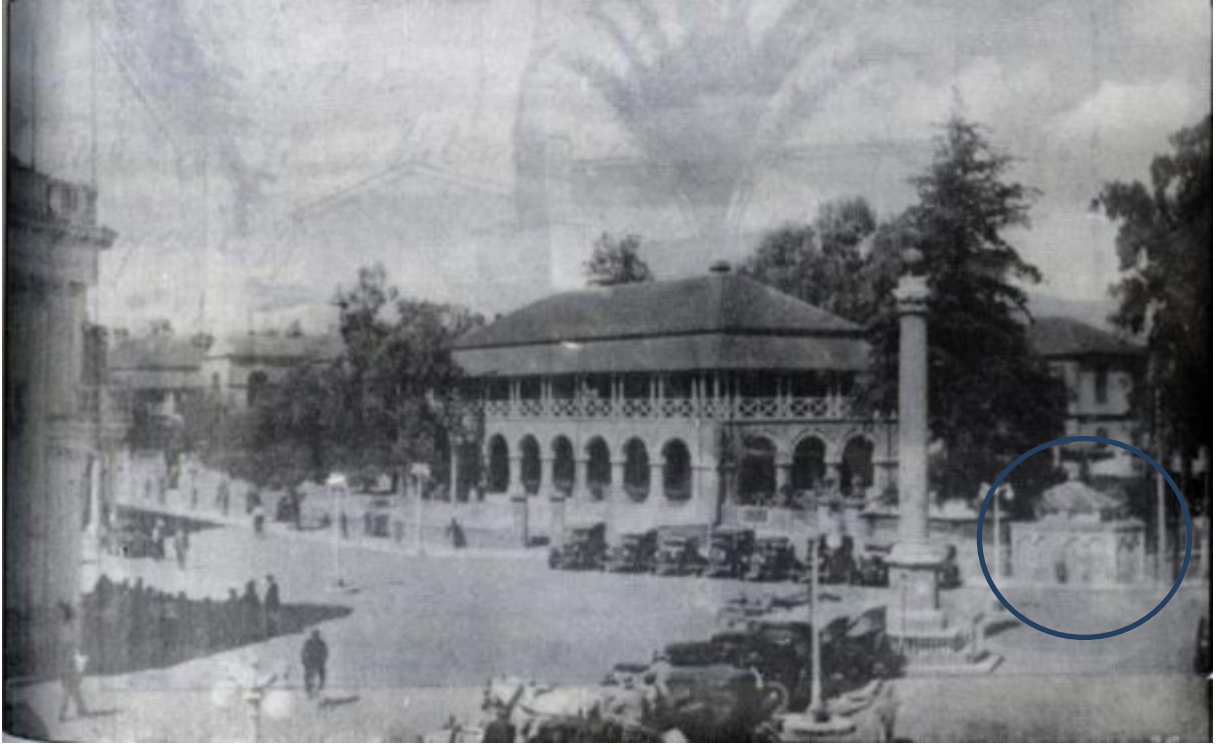
Foto 3.22 Lefkoşa, Atatürk Meydanı Çeşmesinin Eski Bir Görünüşü³⁵²

Çeşmenin üstüne çimento malzemeyle harpuşa yapılmıştır. Ancak eski fotoğraflarda şimdikinden farklı olarak altıgen bir kasnak üzerine oturan piramidal külâhla örtülü olduğu görülmektedir³⁵³. 1905 tarihli başka bir fotoğrafta ise bu külâh görülmemektedir³⁵⁴. (Foto. 3.22)

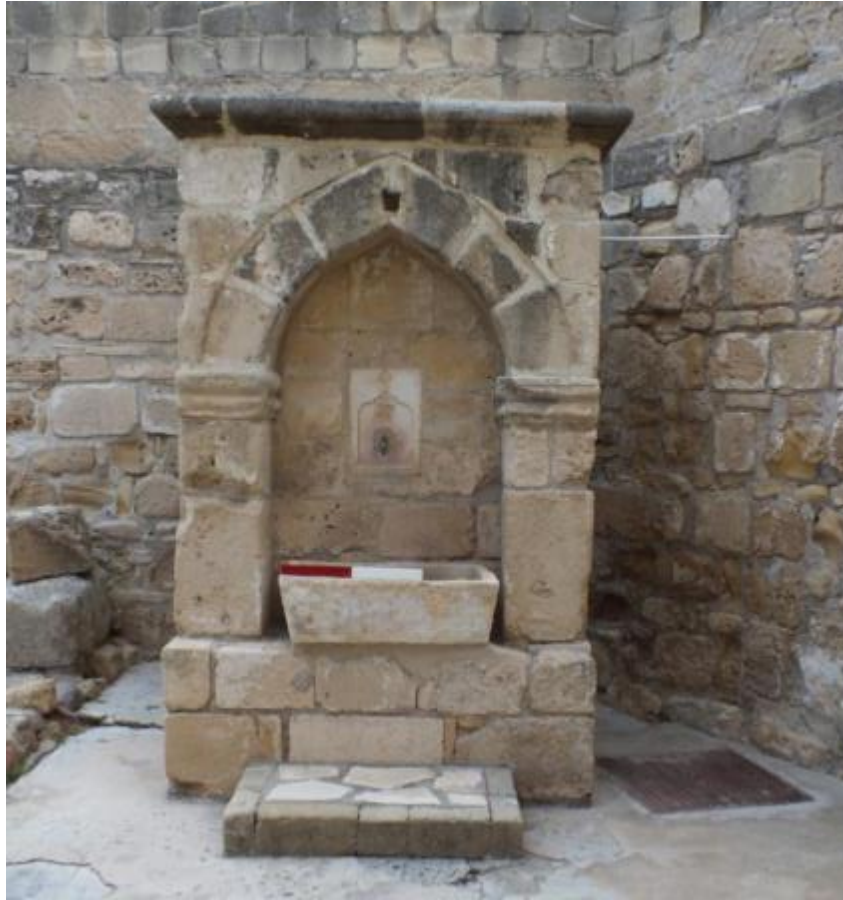
Foto 3.23 Larnaka Kalesi Çeşmesi

Eser Larnaka kalesinin kuzeydoğu köşesinde yer almaktadır (Plan 3.10). Günümüzde kullanılmayan çeşme bağımsız bir şekilde inşa edilmiştir. Kare planlı ve sivri kemerli çeşme tamamen kesme taşla yapılmış olup ayna taşı ve yalağı mermerdendir (Foto 3.23). Eser,ayna taşına kazınmış kitabesine göre 1765 yılında inşa edilmiş olmalıdır.

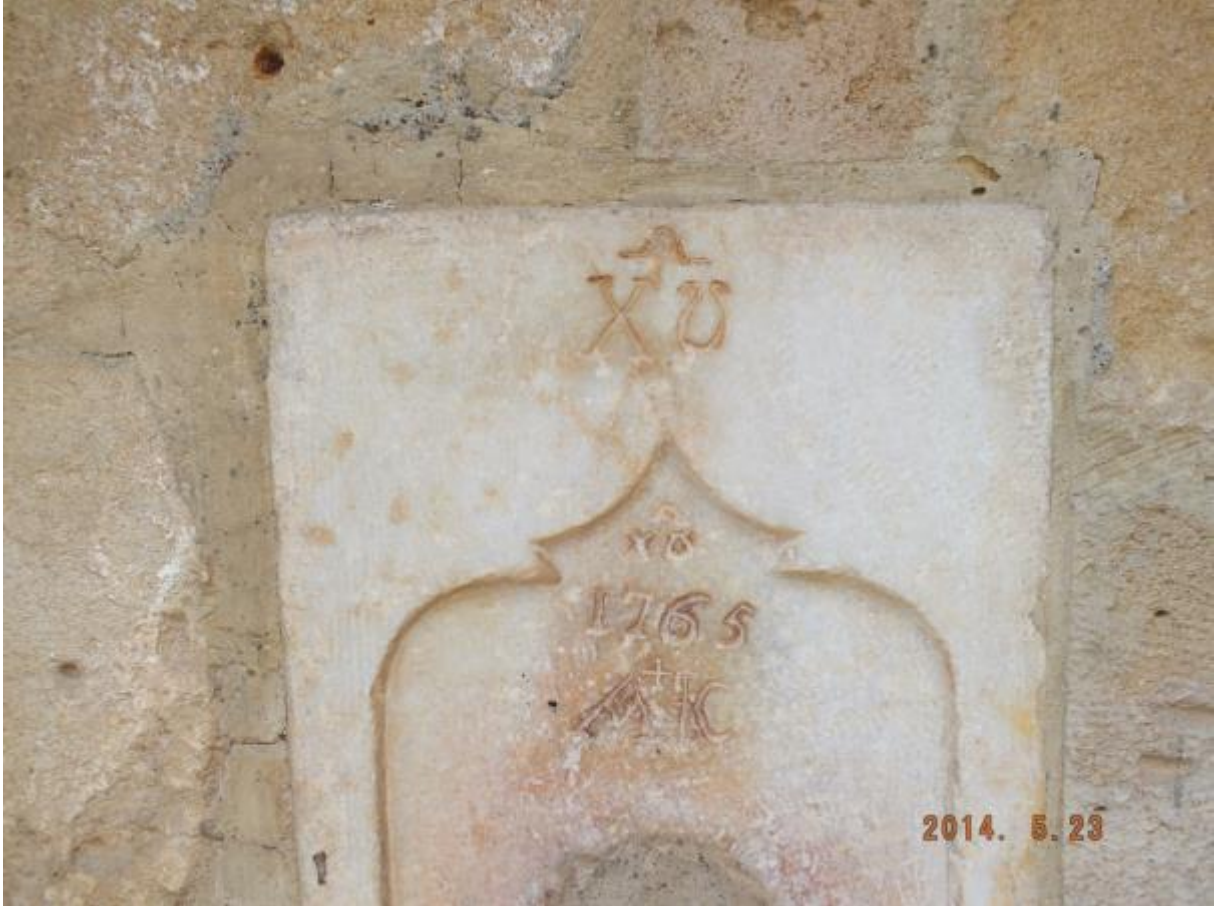
Foto 3.24 Larnaka Kalesi Çeşmesi Kitabesi

Çeşme ayna taşındaki Latin rakamlarıyla yazılmış tarih 1765 yılını göstermektedir. Tarihin yanında ayna taşının üzerine birtakım Yunanca harfler de kazınmıştır (Foto. 3.24). Latin rakamlarının ve Yunanca harflerin birlikte kullanıldığı düşünüldüğünde akla Rum ustaların bu çeşmede veya sadece ayna taşının hazırlanmasında görev almış olabileceği gelmektedir. Ancak araştırma esnasında bu tezi destekleyecek herhangi bir kayda rastlanmamıştır.

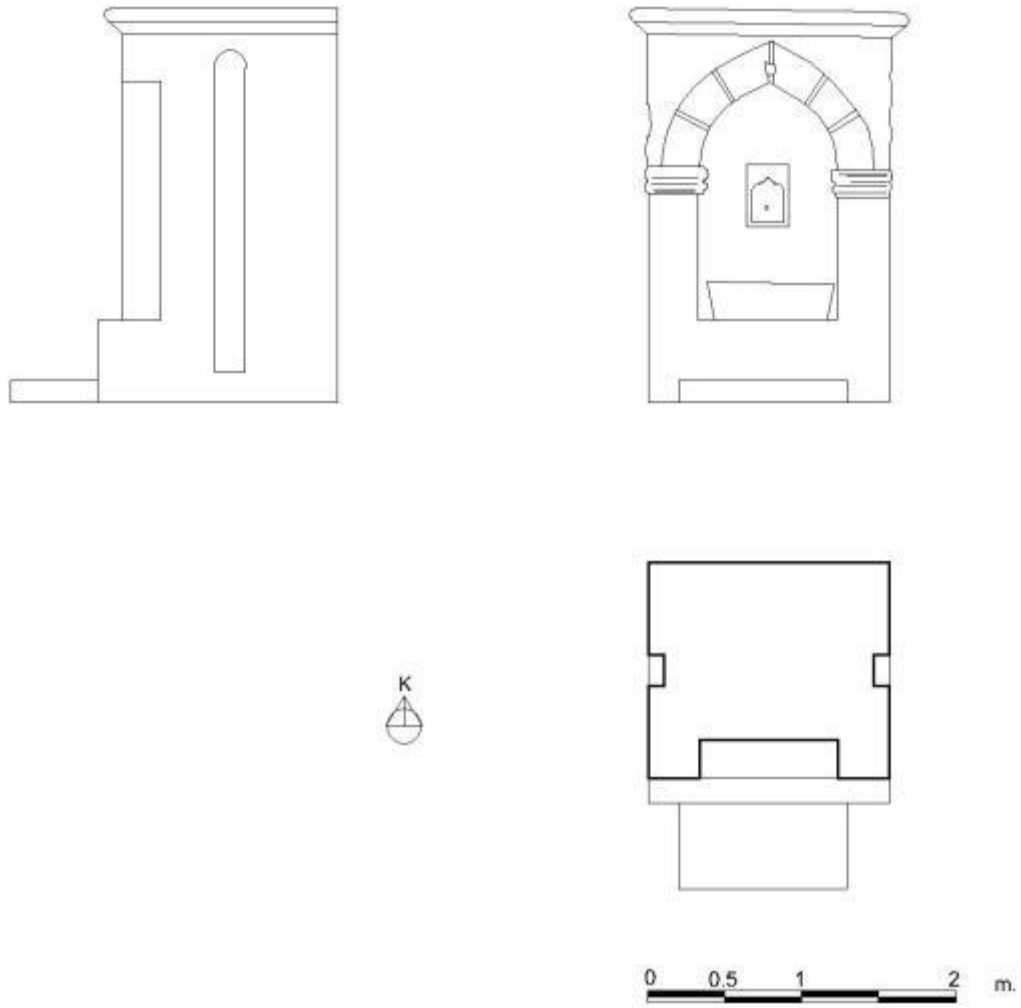
Plan3.10 Larnaka Kalesi Çeşmesi

Yaklaşık kare bir plana sahip olan çeşmenin genişliği 1,56 m., derinliği 1,4 m. ve yüksekliği 2,54 m. dir. 1,5x0,9 m. ölçülerindeki çeşme nişinin üzeri sivri kemerle kapatılmıştır. Kemer yanlarda yığma ayaklar üzerine yerleştirilmiş iç ve dış bükey profilli başlıklar üzerine oturmaktadır.

Çeşmenin 0,41x0,28 m. ölçülerindeki tek lüleli ayna taşı bulunmaktadır. Ayna taşının üzerine dilimli kemer şeklinde bir çökertme işlenmiştir. Ayna taşının altında 0,78x0,48 m. ölçülerinde ve 0,25m. yükseklikte yalağı yer almaktadır. Çeşmenin iki yan cephesinde de 0,1 m. derinliğinde, 0,2 m. genişliğinde ve 2 m. uzunluğunda nişler yer almaktadır. (Plan 3.10)

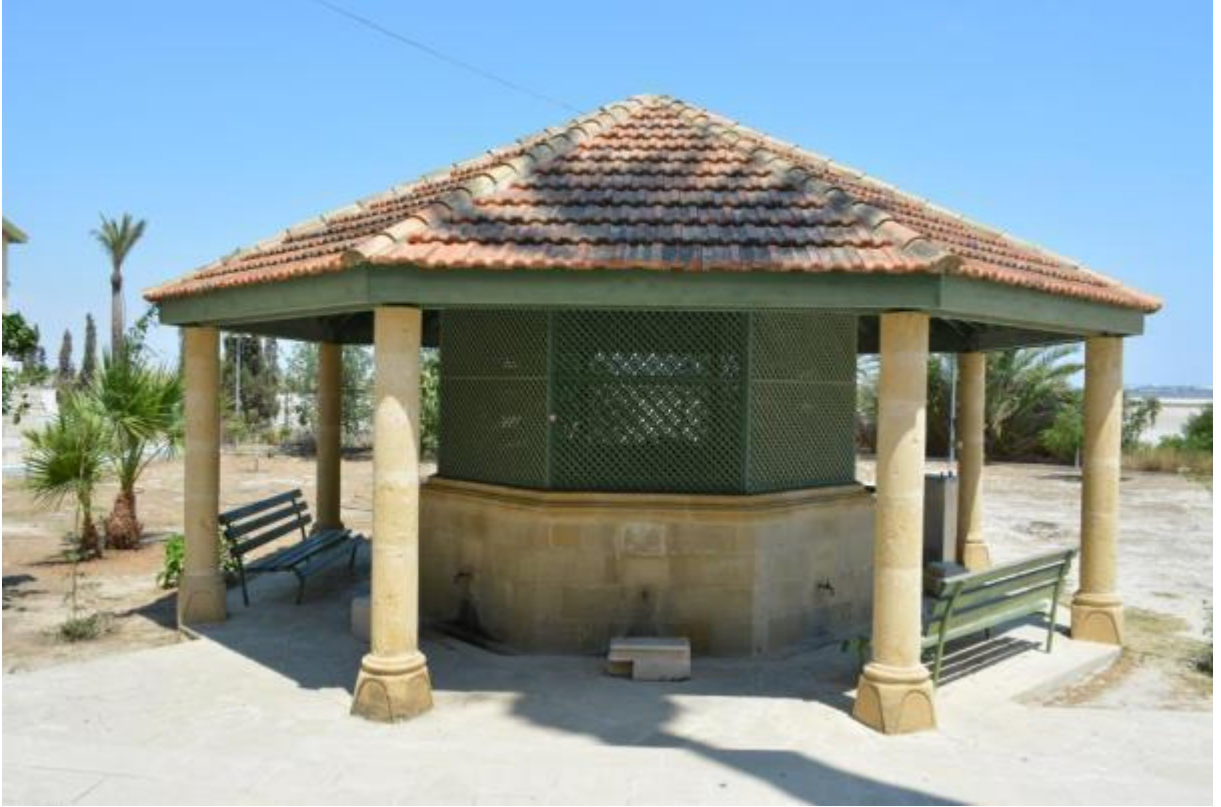
Foto.3.25 Larnaka, Hala Sultan Tekkesi Şadırvanı

Eser, Larnaka'daki Tuz Gölü'nün karşısında konumlandırılan Hala Sultan külliyesinin avlusunda yer almaktadır. Bağımsız olarak inşa edilen sekizgen planlı şadırvanın kullanımına günümüzde de devam edilmektedir. İnşasında kesme taş malzeme kullanılan şadırvanın kitabesi mermerdendir (Foto. 3.25). Larnaka'da dini turizm bakımından önemli bir külliyenin parçası olan bu şadırvan kitabesine göre H. 1211 (M. 1796/1797) tarihinde Kıbrıs Muhassılı Silahtar Mustafa Ağa tarafından inşa ettirilmiştir.

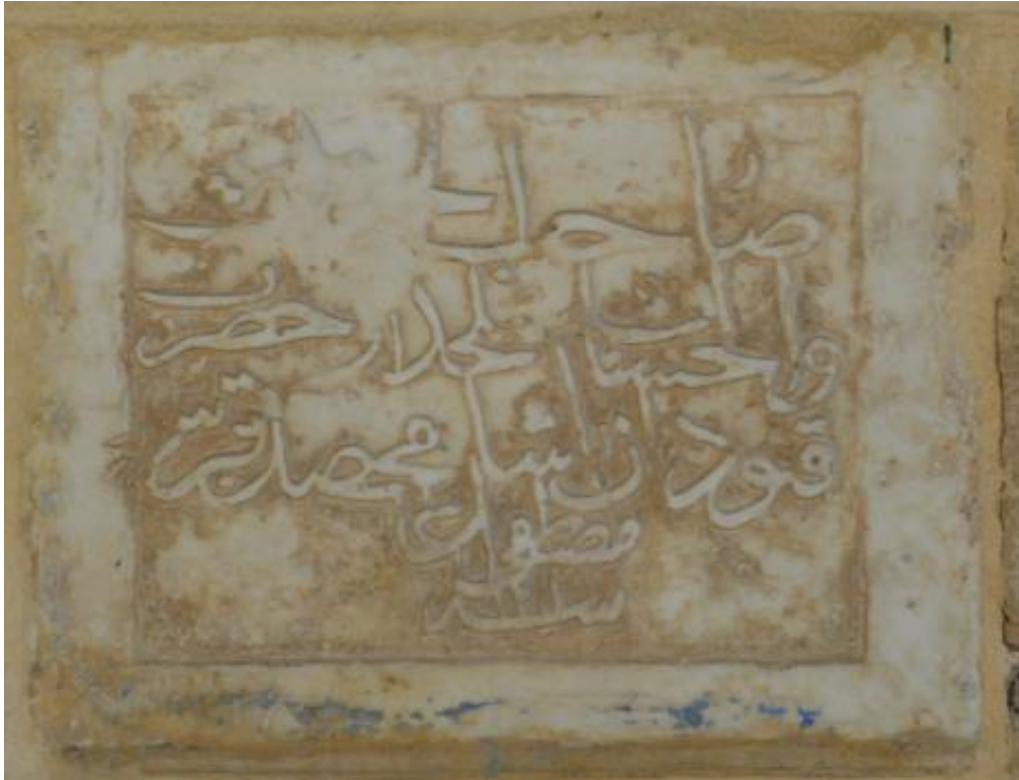
Foto.3.26 Larnaka, Hala Sultan Tekkesi Şadırvan Kitabesi

Şadırvanın güney yüzünde yer alan 0,33x0,25 m. ölçülerindeki, beş satırlık sülüs yazılıkitabesi şöyledir. (Foto. 3.26)

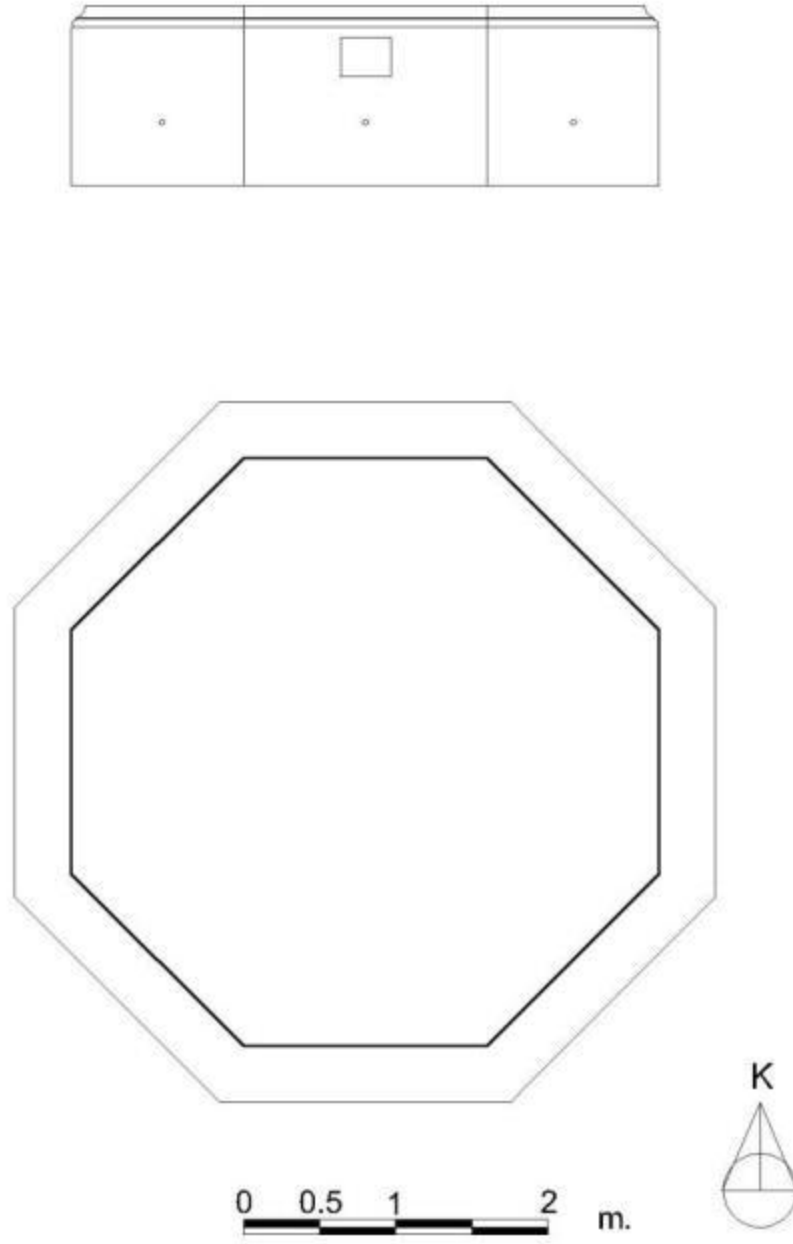
Plan3.11 Larnaka Hala Sultan Tekkesi Şadırvanı

Bağımsız halde inşa edilen sekizgen planlı şadırvanın her cephesi 1,04 m. yüksekliğe ve 1,6 m. genişliğe sahiptir. Şadırvan yukarıda 0,14 m. genişliğindeki üç sıra silmeden oluşan bir kuşakla sonlandırılmıştır. Bütün cepheleri dolanan silmeler düz, dış bükey yarım daire profilli ve iç bükey olmak üzere aşağıdan yukarı doğru sıralanmıştır. Havuzun her cephesi külaha kadar ahşap kafesle yükseltilmiştir. Eserin çevresi 0,37 m. genişlik ve 0,15 m. derinliğindeki bir kanalla çevrilmiştir. Şadırvan kübik ayaklar üzerine oturan sekiz sütunun taşıdığı piramidal bir külahla örtülmüştür. (Plan3.11)

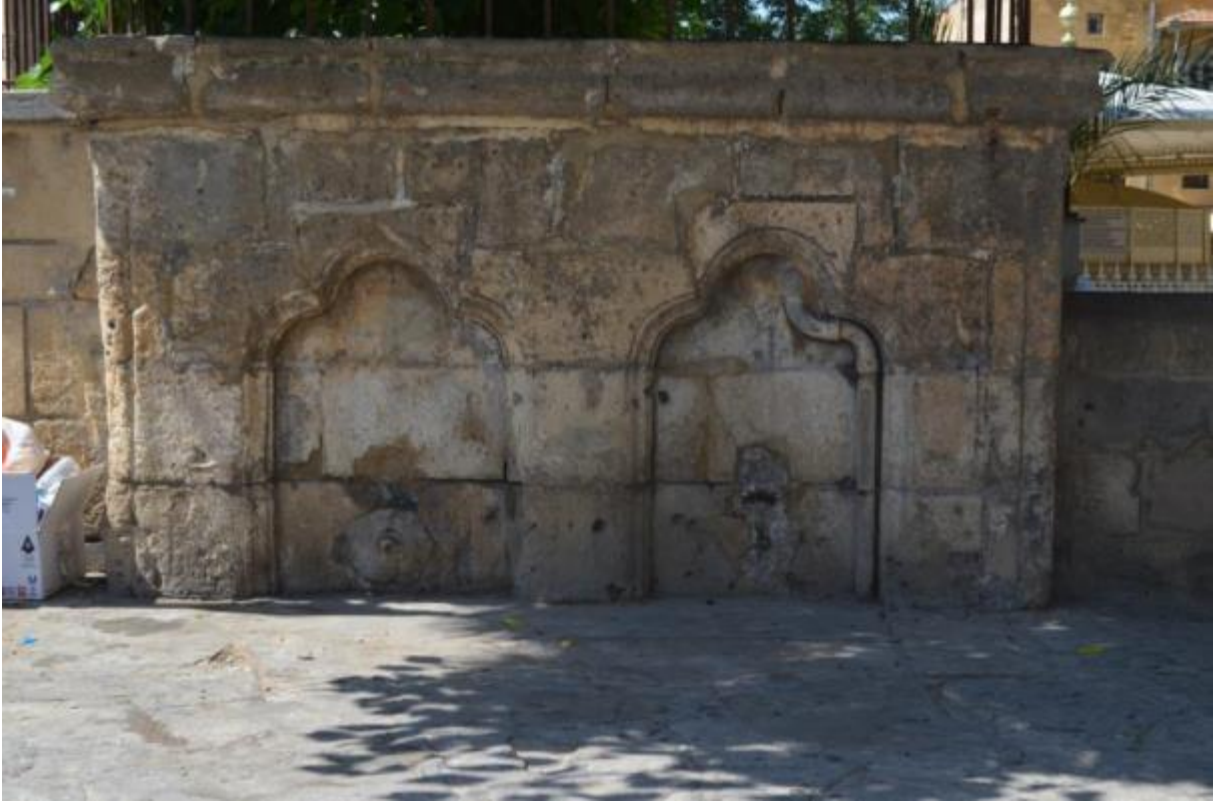
Foto.3.27 Lefkoşa, Selimiye Cami Çeşmesi

Selimiye meydanında yer alan aynı adlı caminin avlu duvarına bitişik olarak inşa edilen çeşme günümüzde kullanılmamaktadır. Yaklaşık kare planlı olan eser tamamen kesme taşla inşa edilmiştir. Çeşmenin üzerinde herhangi bir kitabe mevcut değildir. (Foto. 3.27)

Çeşmenin inşa tarihini gösteren bir kitabe mevcut değildir. Gazioğlu çeşmeyi 18.yy.'a³⁵⁹, Semavi Eyice de çeşmedeki barok çizgilere işaret ederek çeşmeyi 18.yy. sonları, 19.yy. başlarına tarihlendirmektedir³⁶⁰. Nitekim muslukların üç dilimli kemerleri ve barok tarzdaki dalgalı silmesine bakarak bu savı desteklemek mümkündür.
