KIBRIS'TAKİ OSMANLI DÖNEMİ SU YAPILARI
(ÇEŞME ve HAMAMLAR)

Sanat Tarihi Ana Bilim Dalı
Yüksek Lisans Tezi

Antalya, 2015

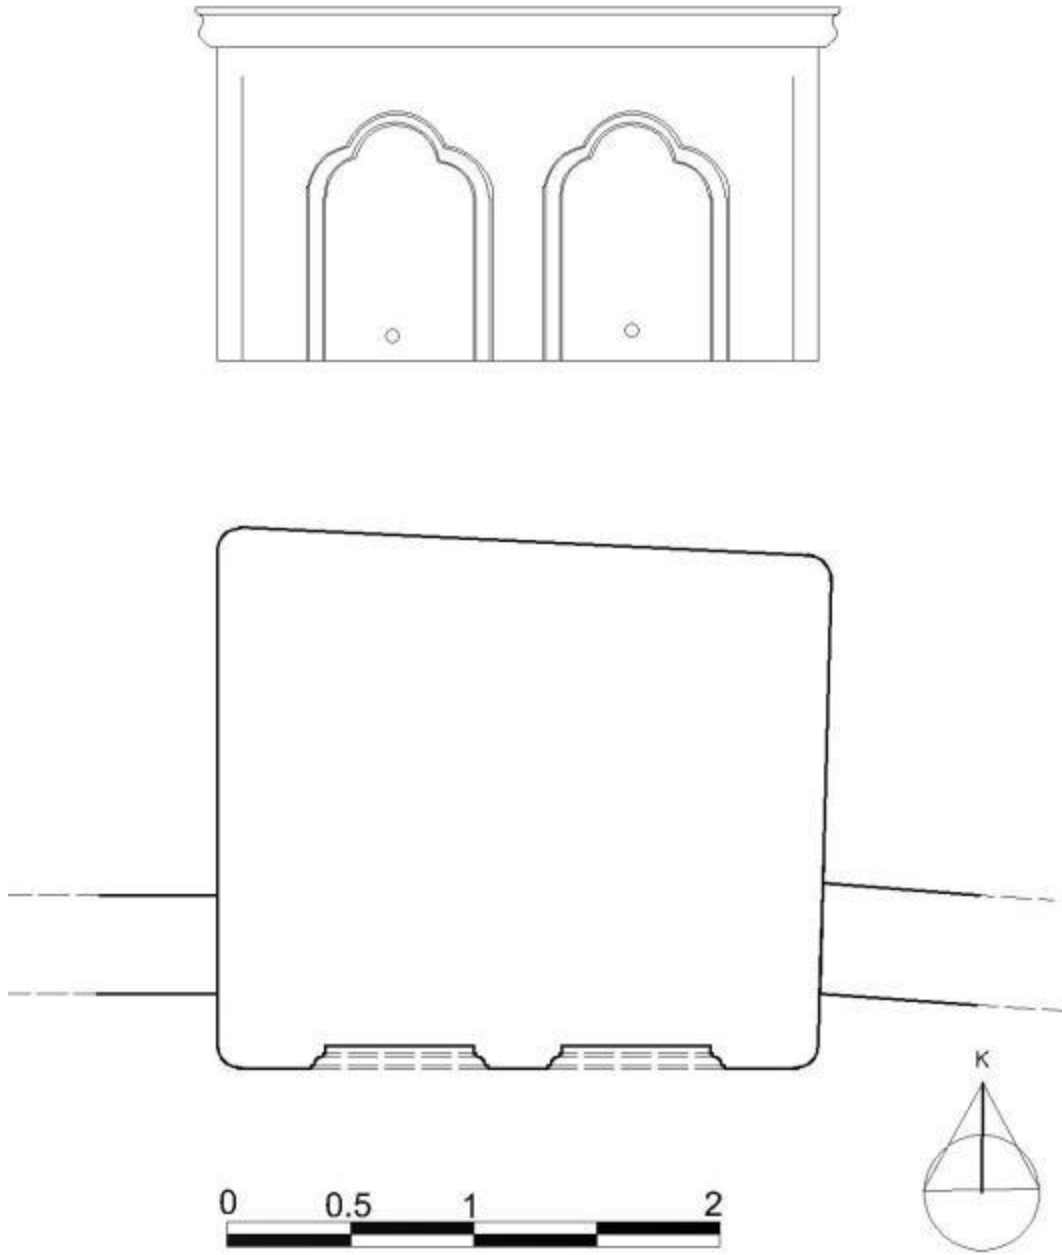
Plan3.12 Lefkoşa, Selimiye Cami Çeşmesi

Güney cephede yer alan 0,09 m. derinliğindeki çeşme nişleri 0,6x0,87 m. ölçülerinde olup üç dilimli kemerle sonlandırılmıştır. Cephe dışarı doğru 0,06 m. taşıntı yapan, 0,16 m. yüksekliğinde, tek sıra iç ve dış bükey yarım daire profilli silme ile sonlandırılmıştır. (Plan 3.12)

Bağımsız ve tek cepheli olan çeşme 1,43 m. yükseklikte, 2,3 m. genişlikte ve 2,1 m. derinlikte olup yaklaşık kare bir plan arz eder. Çeşmenin avlu içerisinde kalan cepheleri ise 1,57 m. yüksekliktedir. Eserin sadece güney cephesinde birbirinin simetriği olan iki tane, üç kemerli musluk nişi yer almaktadır. 1990-93 yıllarında çeşmenin önünde dikdörtgen formlu bir yalak bulunmaktaydı³⁶¹. Ancak bu yalak şimdi yükselen zemin seviyesinin altında kalmıştır.

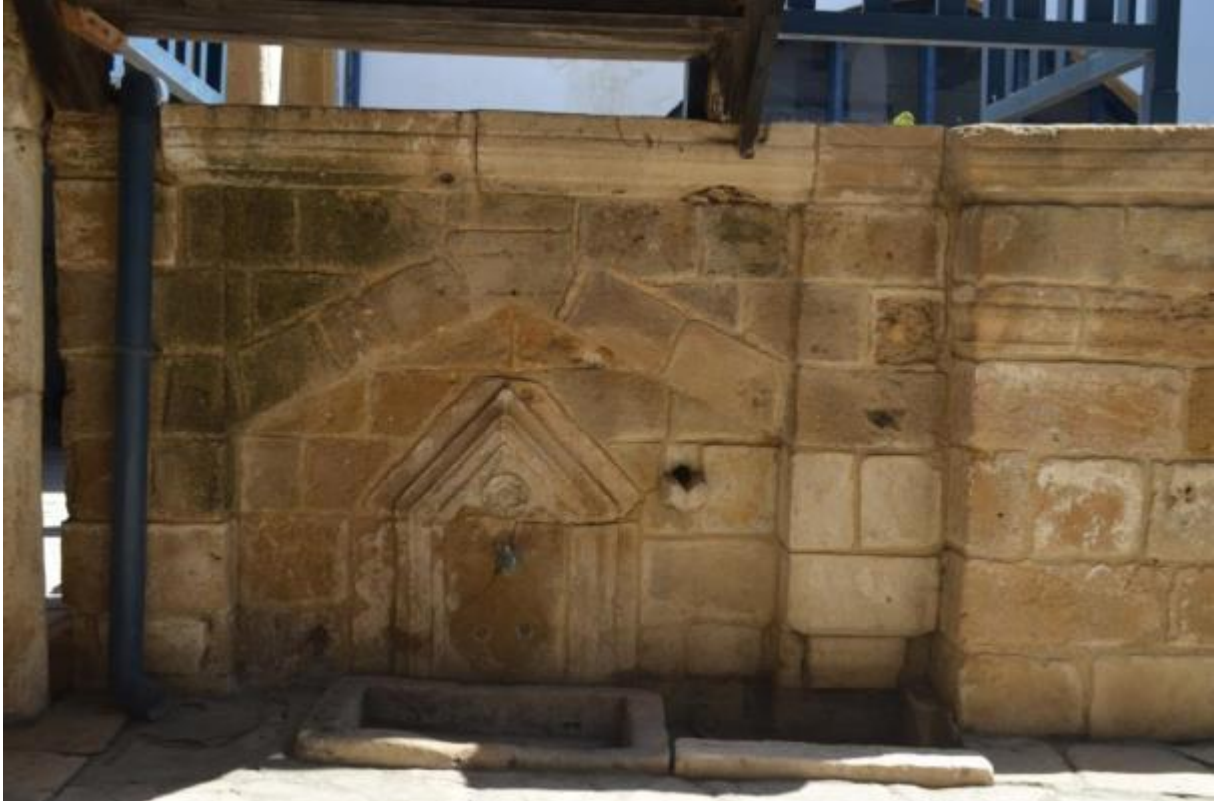
Foto.3.28 Lefkoşa, Derviş Paşa Konağı Çeşmesi, Güney Cephe

Lefkoşa'da Arap Ahmet Mahallesi'nin Belig Paşa sokağında bulunan Derviş Paşa konağının avlusunda yer alan çeşme günümüzde kullanılmamaktadır. Dikdörtgen planlı ve bağımsız olarak inşa edilmiş eserin tamamında kesme taş malzeme kullanılmıştır. Çeşmenin inşa tarihi ve banisi bildiren bir kitabesi bulunmamaktadır. (Foto. 3.28)

Çeşmenin inşa kitabesi yoktur. Bununla birlikte konağın başodasının süslemeli tavanında 1869 tarihi, giriş kapısının kilit taşında ise “Yapım sene H. 1216 (M. 1801-02)” tarihi okunmaktadır. Kompozisyon olarak diğer çeşmelerden farklı olan eserin evin inşası sırasında, M. 1801-02 tarihlerinde yapıldığını düşünmekteyiz.

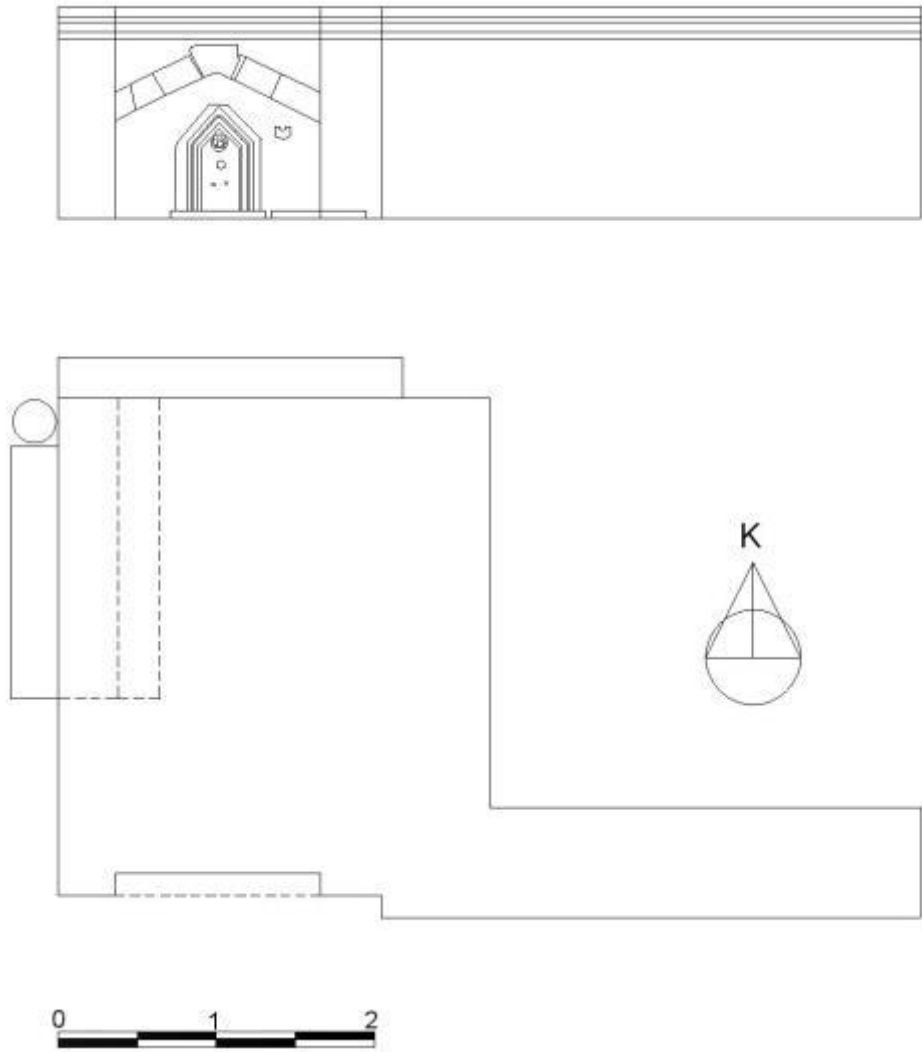
Plan3.13 Lefkoşa, Derviş Paşa Konağı Çeşmesi

Arkasındaki deponun duvarına gömülü olan çeşme nişsiz ve basit bir yapıdır. Eser tüm külesiyle yaklaşık kare bir plan arz etmektedir. Çeşme 1,34 m. yükseklikte 2,73 m. genişlikte ve 3,15 m. derinliktedir. Cephe, iki taraftan öne taşan ayaklarla yukardan ise cephenin ortasından başlayan üçgen alınlıkla sınırlandırılarak daha yukarda dört sıra silme ile sonlandırılmıştır. (Plan 3.13)

Çeşme nişinin ortasında iç içe dizilmiş, dört kademeli, üçgen alınlıklı ayna taşı yer almaktadır. Nişin içerisine yerden 0,34 m. kotta musluk bağlanmıştır. Musluğun üzerinde ise yuvarlak içerisine alınmış altı kollu yıldız motifi, onun içerisinde ise yine altı yapraklı çiçek benzeri bir motif yer almaktadır. Ayna taşının sağında yerden 0,5 m. yüksekliğe yerleştirilmiş sade bir çörten bulunmaktadır.

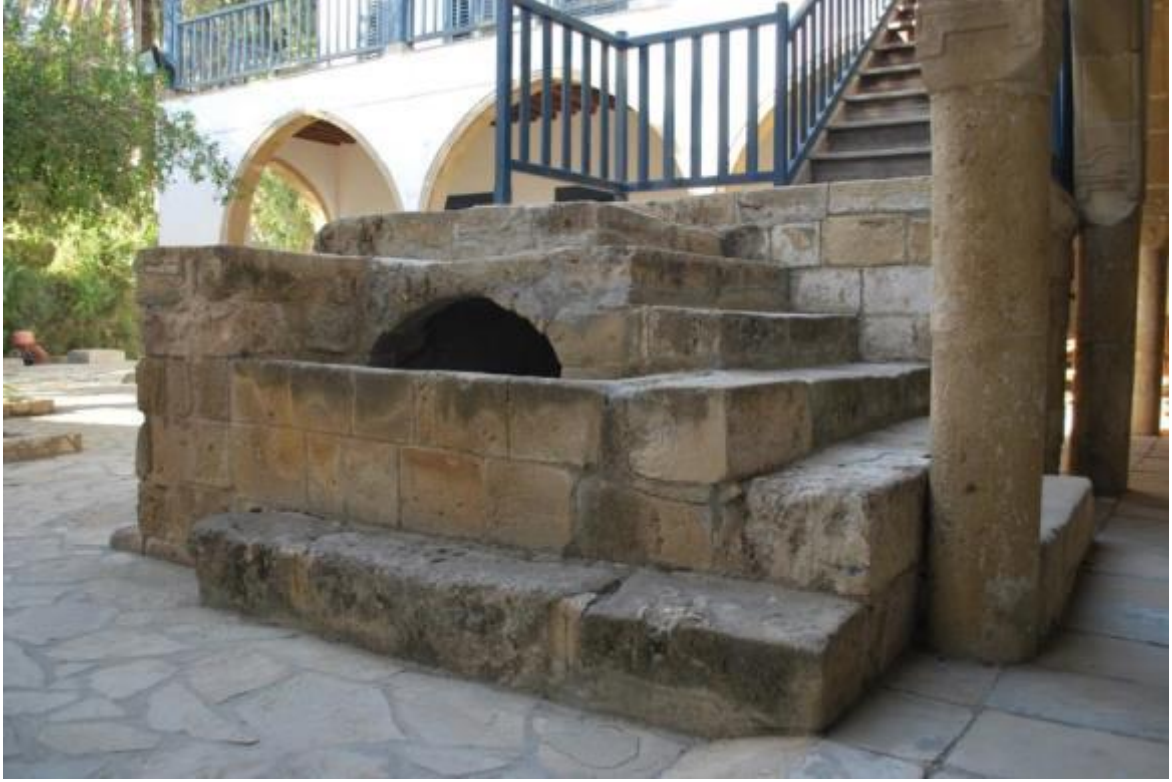
Foto.3.29 Lefkoşa, Derviş Paşa Konağı Çeşmesi, Kuzey Cephe

Cephenin batısına doğru devam eden duvarın üzerinde, muhtemelen depoya su taşımak için kullanılan bir su yolu bulunmaktadır. Güney cephesinde ise yuvarlak kemer yer almaktadır. Bu kemer de muhtemelen su deposunun kontrolü için kullanılmaktaydı. Doğu cephesinin güney kısmına ise ikinci kata çıkmak için kullanılan merdivenler yerleştirilmiştir. (Foto. 3.29)

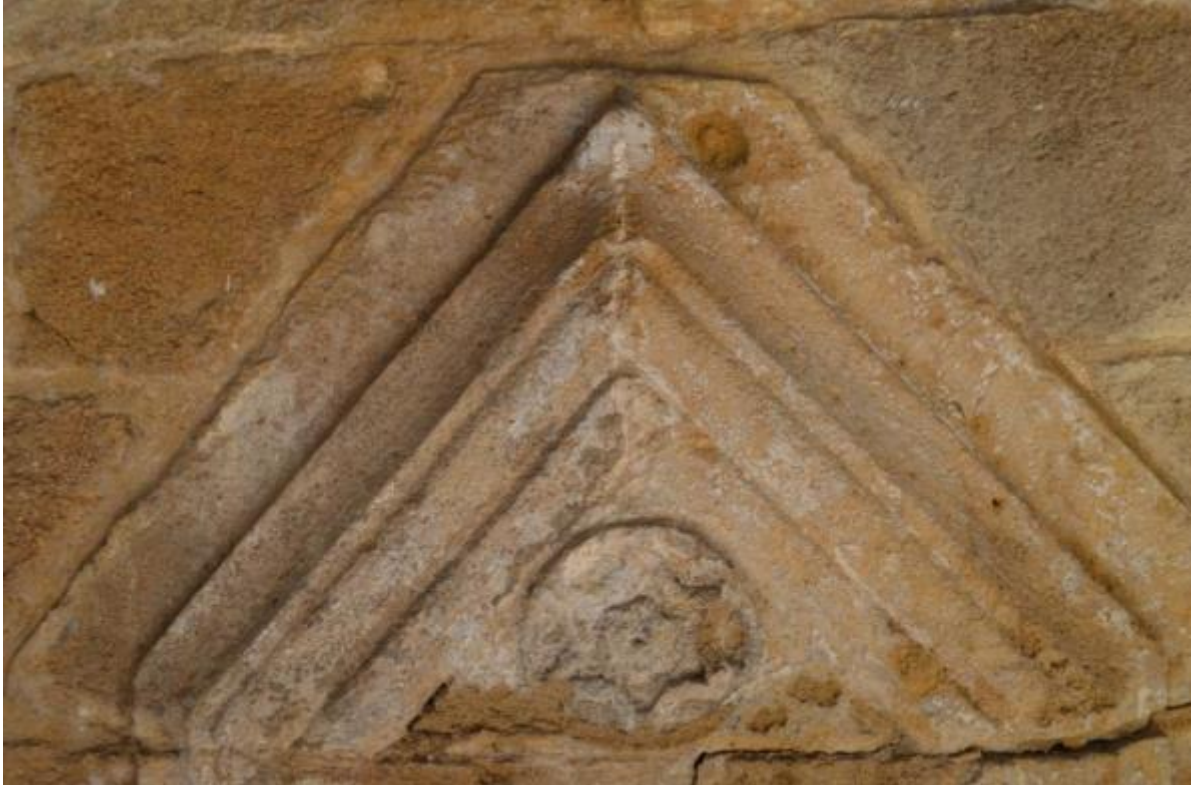
Foto 3.30 Lefkoşa, Derviş Paşa Konağı Çeşme Alınlığı

Çeşmede süsleme olarak ön cephenin saçak seviyesinde yer alan silme kuşağından ve ayna taşının üçgen alınlığındaki altı kollu yıldız içine yerleştirilmiş çiçekten bahsedilebilir. (Foto. 3.30)

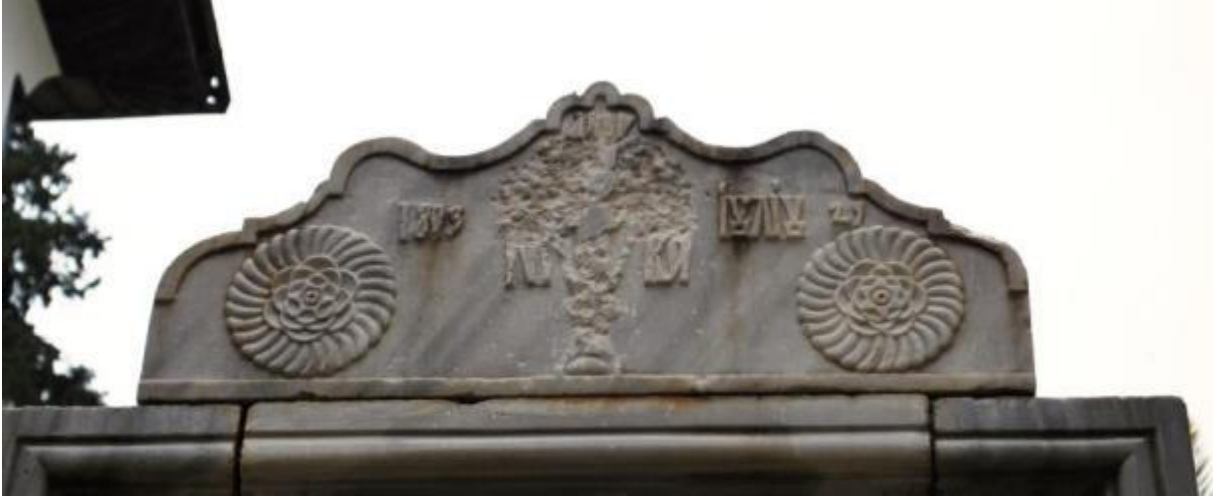
Foto 3.32 Lefkoşa, Dragoman Hadjigeorgakis Konak Çeşmesi-1, Ahnlığı ve Kitabesi

Ayna taşının üzerinde yer alan taç kısmı dalgalı bir şekilde yapılmış olup, yukarıda üç dilimli küçük bir kemerle sonlandırılmıştır. İki yanda yer alan çarkıfeleklerin ortasına stilize karanfil motifleri işlenmiştir. Tam ortası kısmen tahrip edilmiş olan taç kısmının sol tarafında 1803 tarihi, sağ tarafında ise ay ve gün (Temmuz 29) yazmaktadır. Tam ortasında yer alan yazılar ise okunamamaktadır. (Foto. 3.32; Çizim 3.2)

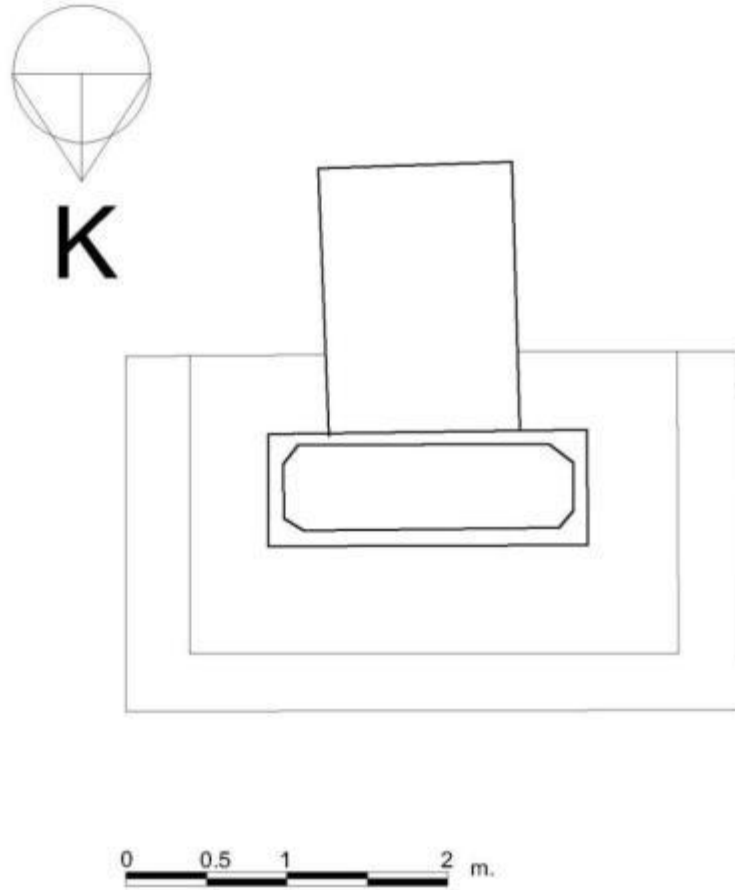
Plan3.14 Lefkoşa, Dragoman Hadjigeorgakis Konak Çeşmesi-1

Çeşmenin ayna taşı 1.55x1 m. ölçülerindedir. Taç kısmı is 0.32 m. yüksekliğinde ve 0.73 m. yüksekliğindedir. Ayna taşının altında ise 1.98x0.7 m. ölçülerindeki yalağı yer almaktadır. Çeşmenin arkasında bulunan 1.2x1.67 m. ölçülerindeki deposu yaklaşık olarak 1,7 m. yüksekliğindedir. (Plan 3.14)

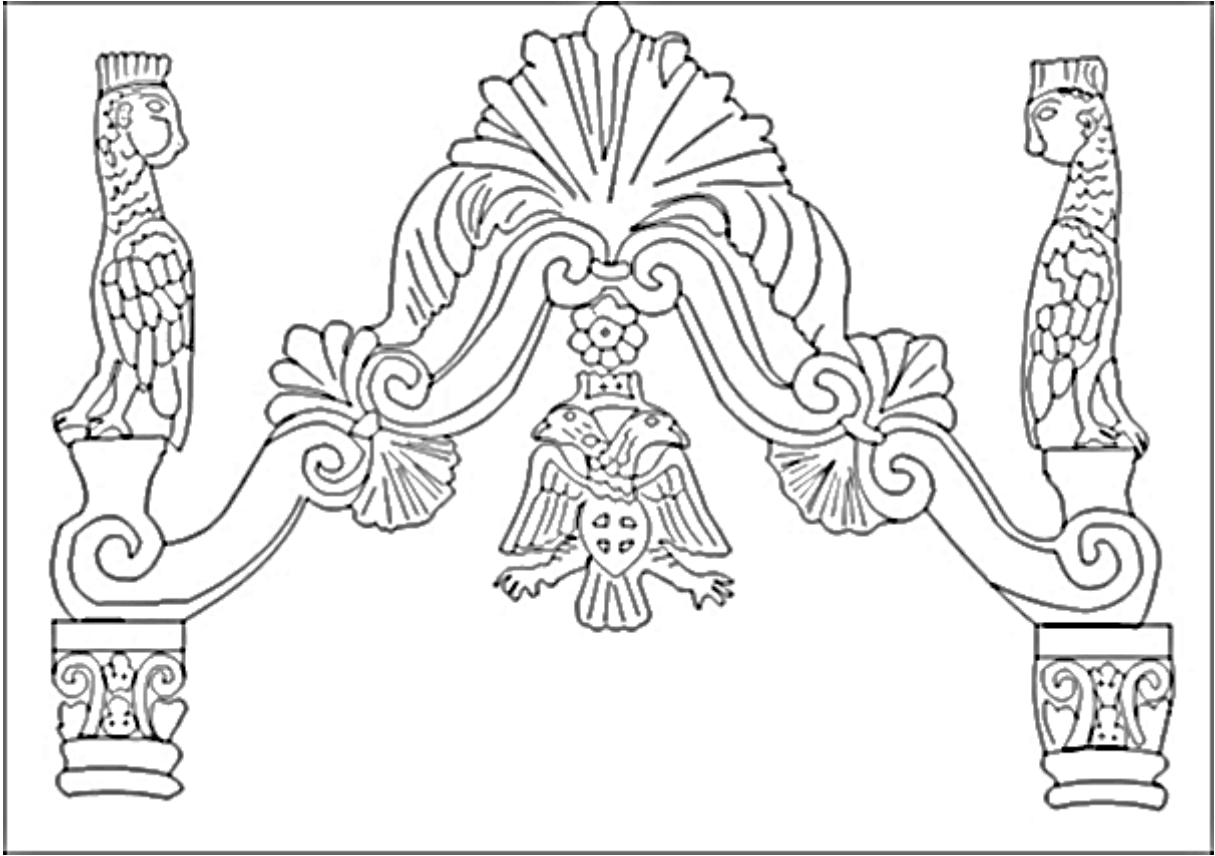
Çizim3.1 Lefkoşa, Dragoman Hadjigeorgakis Konak Çeşmesi-1 Süslemesi

Çeşmenin ayna taşı düz, dış bükey ve iç bükey olmak üzere üç sıra silmeyle sınırlandırılmıştır. Ayna taşının iki tarafında kabartma halinde bulunan sütuncelerin yüzeyleri sade olup, altlıkları aşağıda kıvrım yapan akant yapraklarıyla oluşturulmuştur. Sütun başlıkları ise iyon tarzında işlenmiştir. Sütun başlıklarının üstünde birer kaide üzerine oturtulmuş, kuş gövdeli ve insan başlı sfenksler yer almaktadır. Hayvanların vücutları sırt sırta vermiş ve yüzleri birbirine dönüktür. Hayvanların ortasında yelpaze gibi bir çiçek yer almaktadır. Çiçeğin dibinden iki yana doğru uzanan kıvrımlar kuşların üzerinde durduğu kaidenin altına doğru ilerlemektedir. İki yana da uzanan kıvrımlar ikişer parçadan oluşmaktadır. Bu parçaların arasında yine yelpaze şekilli bitkisel bezemeler altlı-üstlü olacak şekilde yerleştirilmiştir. Ortadaki çiçeğin altında sekiz yapraklı, papatya benzeri bir çiçek ve onun da altında ise çift başlı bir kartal yer almaktadır. Kartalın gövdesinde yer alan armada haç işareti işlenmiştir (Çizim 3.1). Sütuncelerin arası sade bırakılmıştır. Musluk da bu zemine yerleştirilmiştir. (Plan 3.15)

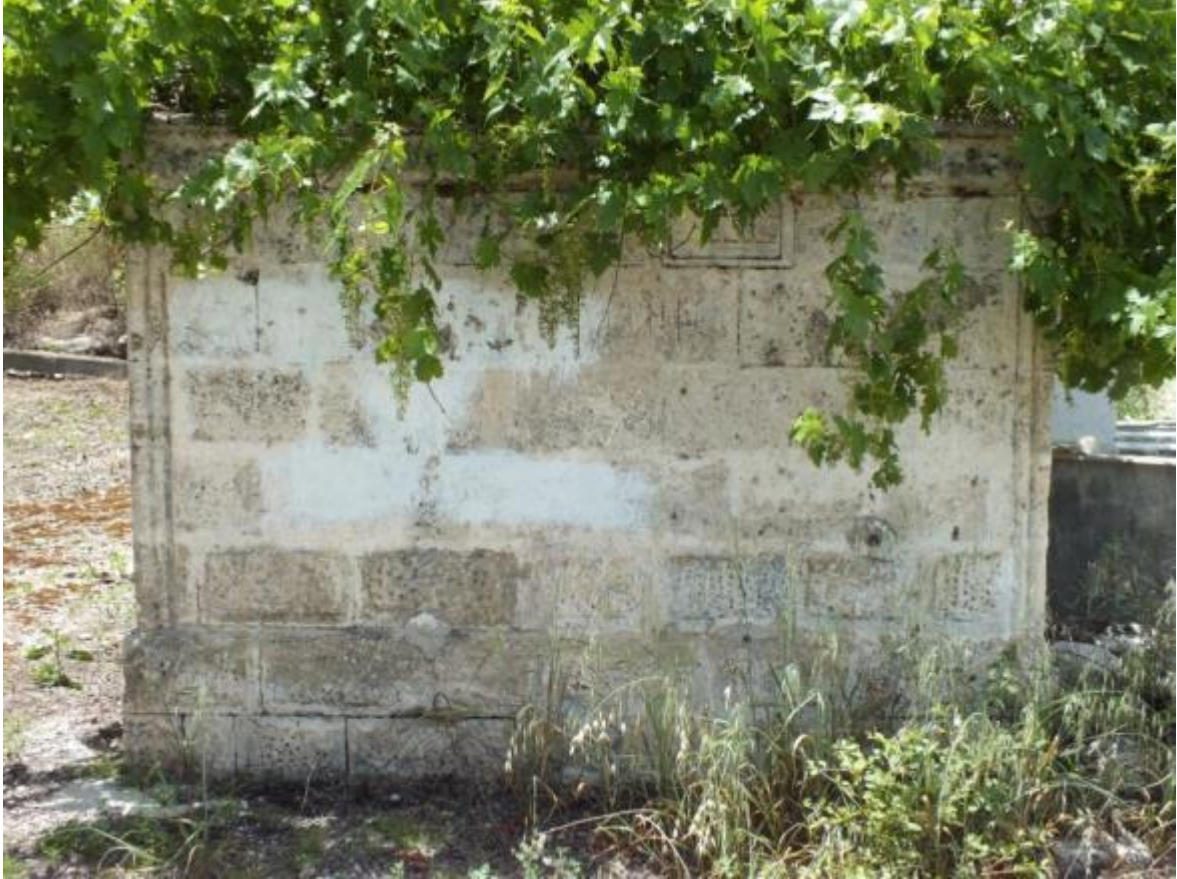
Foto.3.34 Tera Köyü Cami Çeşmesi

Çeşmenin deposu 2,69x2,37 m ölçülerinde yaklaşık kare bir plana sahiptir. Cepheler her köşede yer alan ortadaki daha kalın olmak üzere üçlü kaval silme demetleriyle sınırlandırılmıştır. Yerden yüksekliği 1,8 m. olan deponun üzeri içeriden sivri kemerli bir tonozla, dışardan ise düz damla örtülmüştür. Su deposunun güney cephesinde 0,43x0,43 m. ölçülerinde bir kontrol penceresi bulunmaktadır. Doğu cephesinde yerden 0,65 m. kotta cephenin sağına kaydırılmış bir tane musluk deliği bulunmaktadır. (Foto. 3.34; Plan 3.16)

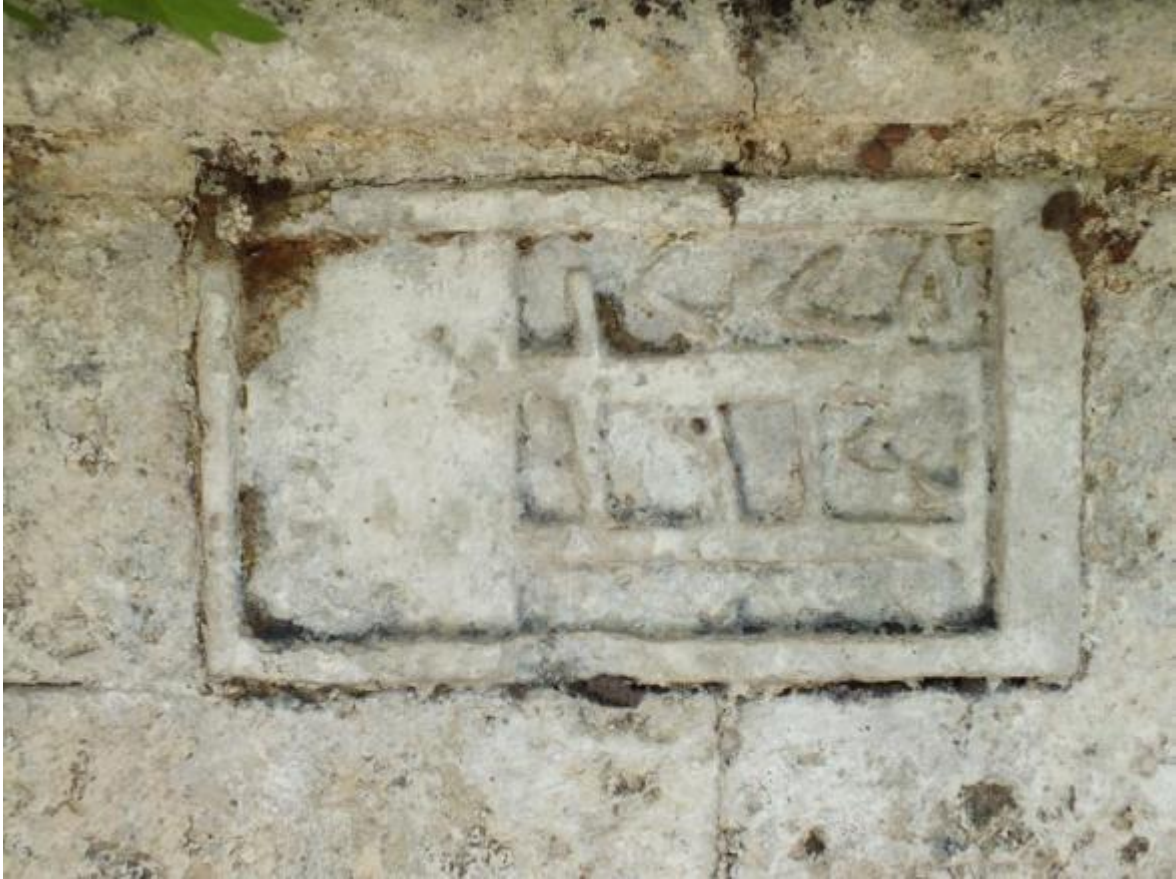
Foto. 3.35 Tera Köyü Cami Çeşmesi Kitabesi

Çeşmenin doğu cephesi üzerinde 0,37x0,21 m. ölçülerindeki iki tane tarih yer alan kitabe taşı bulunmaktadır. Birinci satırda H. 1228 (M. 1813), ikinci satırında ise yine Osmanlıca rakamlarla yazılmış 1912 tarihleri kabartma olarak işlenmiştir³⁶³. Kitabedeki 1813 tarihi muhtemelen çeşmenin inşasını göstermektedir. Taş 1912 tarihinde yapılan bir onarımda yerleştirilmiş olmalıdır. (Foto. 3.35)

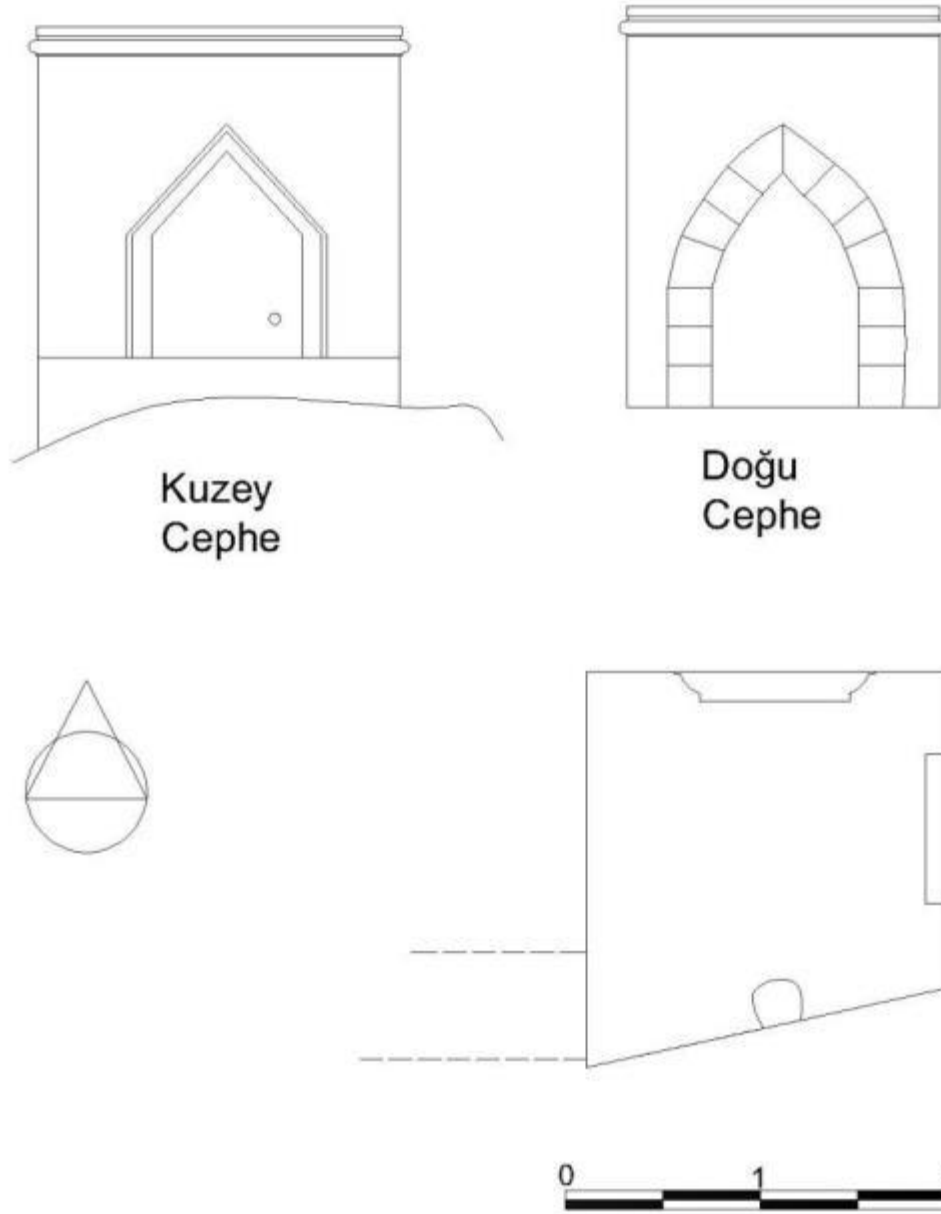
Plan3.17 Lefkoşa Dükkânlar Önü Cami Çeşmesi

Orijinalinde arkasındaki camiye bağımlı olarak inşa edilen çeşmenin yüksekliği 2,05 m., genişliği ise 1,85 m. dir. Doğuda 1,62, batıda ise 2,02 m. derinliğiyle çeşme yamuk bir plan şeması sunmaktadır. Çeşmenin kuzey ve doğu cephelerinde nişler bulunmaktadır. Doğu cephesindeki çeşme nişi 1,2x0,75 m. ölçülerinde olup sivri kemerle örtülmüştür. Kuzey cephesindeki ise iç içe geçmiş iki nişten oluşmuş olup 1x1,2 m. ölçülerindedir ve üçgen kemerle örtülmüştür. Diğer iki cephe ise boş bırakılmıştır. Doğudaki nişin içerisinde musluk deliği bulunmamakta, kuzey nişinde ise yerden 0,45 m. yükseklikte nişin sağına kaymış bir şekilde konumlandırılmıştır. İki çeşmenin altında da bulunan su yalıkları zaman içinde tahrip olmuş ve zemin kotununun da yükselmesi sonucu toprak altında kalmışlardır. (Plan 3.17)

Çeşmenin saçak kısmı cepheden taşıntı yapan silme kuşaklarıyla hareketlendirilmiştir. İki sıra silmeden üstteki düz alttaki ise dış bükey profillidir. Bu silme kuşağı kuzey ve doğu cephesini tamamen, batı cephesini ise yarıya kadar dolaşmaktadır.

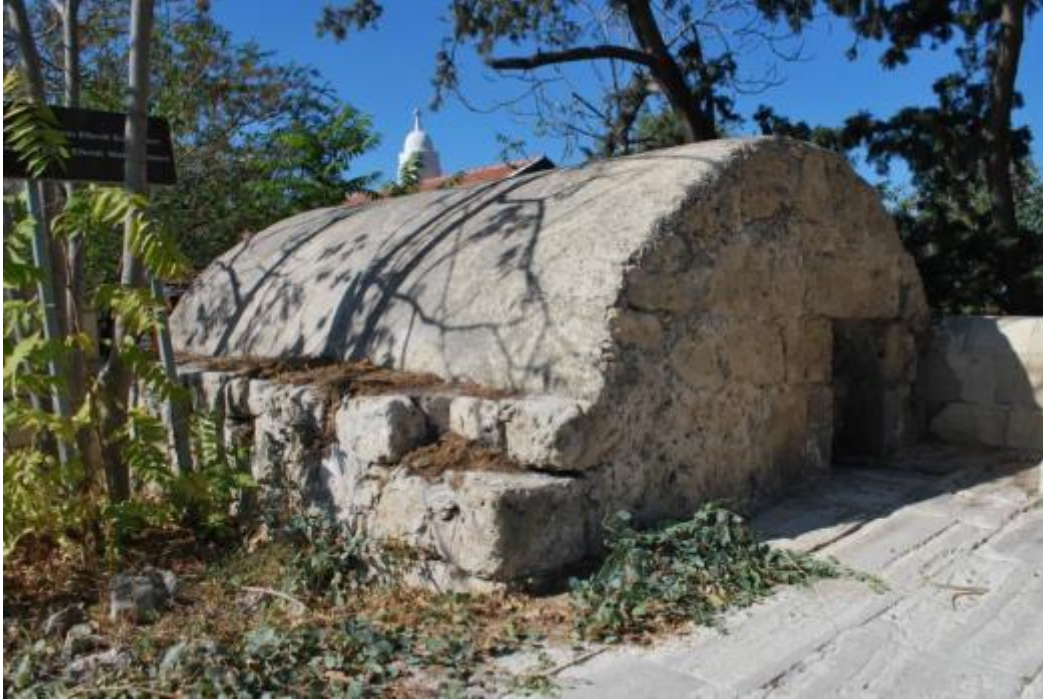
Foto.3.39 Girne Esseyid Emin Efendi Çeşmesi, Güney ve Doğu Cepheler

almaktadır (Foto. 3.42). Deponun yükseltilmiş olan doğu cephesinde ise, zemin seviyesinde, 0,7x0,58 m. boyutunda bir su alma penceresi bulunmaktadır. (Plan 3.18; Foto. 3.39)

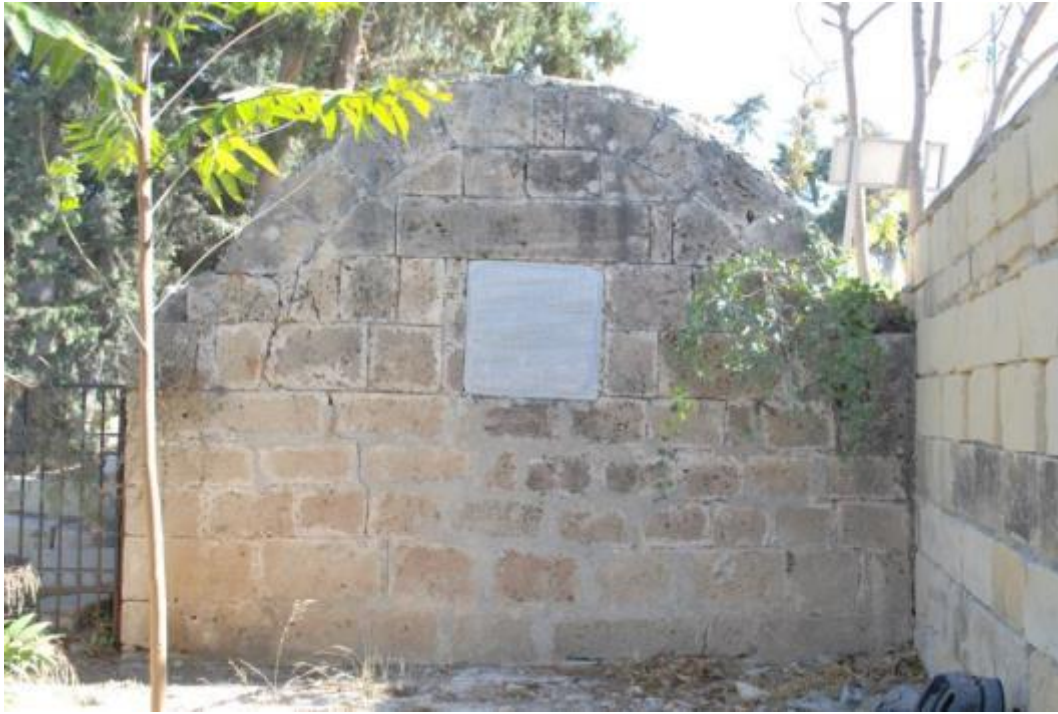
Foto 3.42 Girne Esseyid Emin Efendi Çeşmesi, Batı Cephe

Deponun çeşmesinin ve yalağının bulunduğu söylenen doğu cephesinin³⁶⁹ yüksekliği 2,64 m. dir. Batı cephesinde zemin seviyesi yükseltildiğinden deponun sadece 1,44 m.'lik kısmı görünmektedir. Yapının genişliği 3,55 m. derinliği ise 3,43 m. dir. Deposunun üstü beşik tonozla örtülmüştür. Çeşmenin batı cephesinde bugün musluk deliği ve yalak bulunmamaktadır. Ancak cephe üzerinde, yerden 1,88 m. yükseklikte çeşmenin kitabesi yer

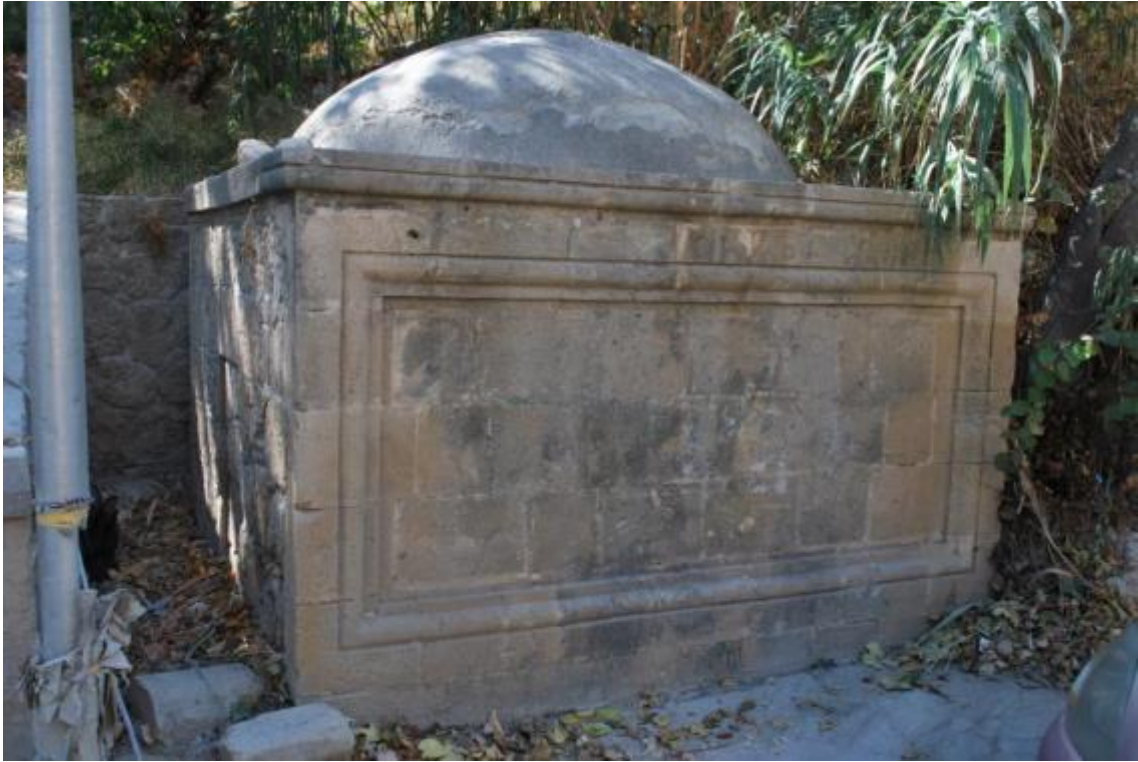
Foto 3.43 Girne Kalesi Arkasındaki eşme

eşme 3x3 m. ölçülerinde kare bir plana sahiptir, cephesi ise 1,87 m. yüksekliktedir. Bugün hiçbir cephesinde musluk deliđi bulunmamaktadır, ancak kuzey cephesinde dış bükey yarım daire profilli, 0,01 m. genişliğindeki, tek sıra silmeyle oluşturulan enine dikdörtgen alanla bir ön cephe vurgusu yapılmıştır. Eserin doğu cephesinin ortasında ise 1x0,61 m. büyüklüğündeki alan moloz taşla örülerek kapatılmıştır. Cephe, üstte düz altta ise dış bükey yarım daire profilli iki sıra silmeyle sonlandırılmıştır. Silmelerden üstteki 0,05 m. alttaki ise 0,07 m. genişliğindedir. Deposunun üzeri yaklaşık 0,7 m. yüksekliğindeki kubbeyle örtülmüştür(Plan 3.19; Foto.3.43).

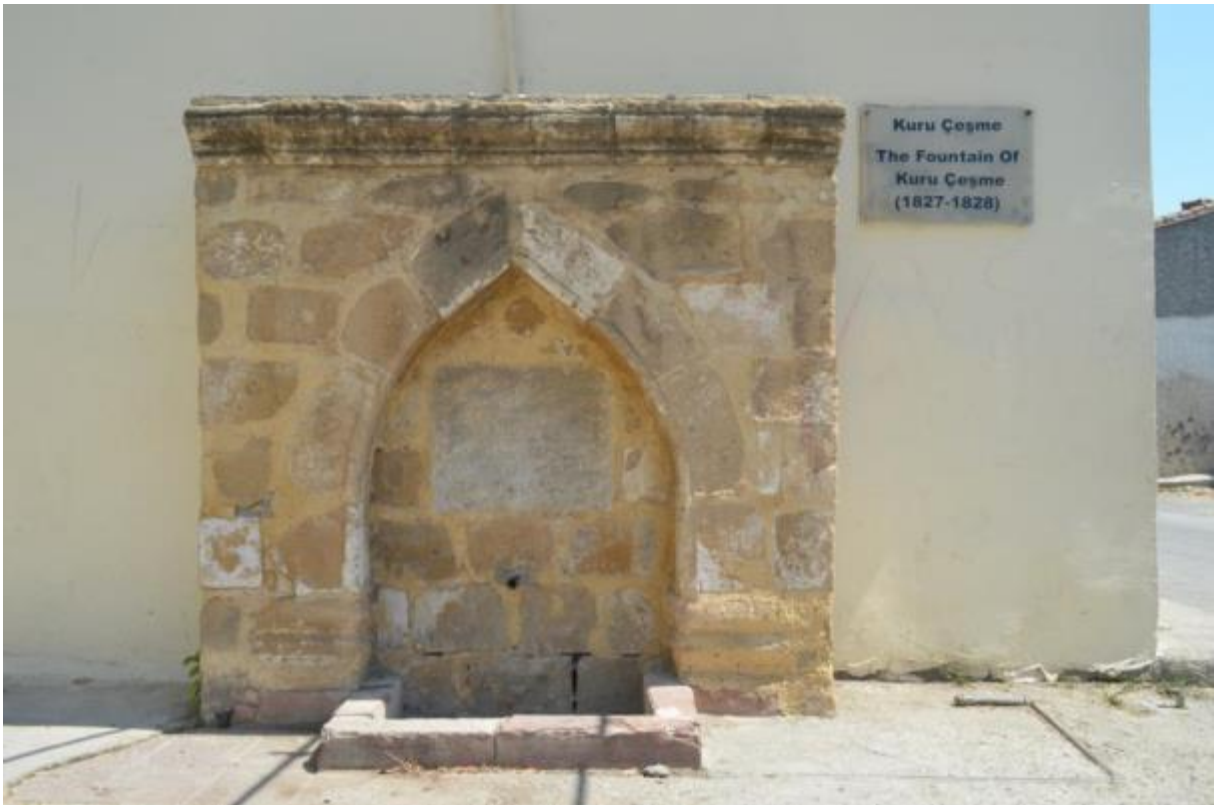
Foto 3.44 Lefkoşa, Kuruçeşme

Arkasındaki duvara bağımlı olan çeşmenin yüksekliği 1,91 m. genişliği 2,18 m ve derinliği 0,45 m. dir. 0,98x1,43 m. ölçülerindeki fazla derin olmayan çeşme nişi sivri kemerle kapatılmıştır. Kemer yanlardaki yığma ayaklar üzerinde yer alan düz ve yarım daire profilli başlıklara oturmaktadır. Çeşmenin ayna taşı yoktur, yalnızca nişi içerisine yerden 0,4 m. yüksek kotta bir musluk bağlanmıştır. (Plan 3.20; Foto. 3.44)

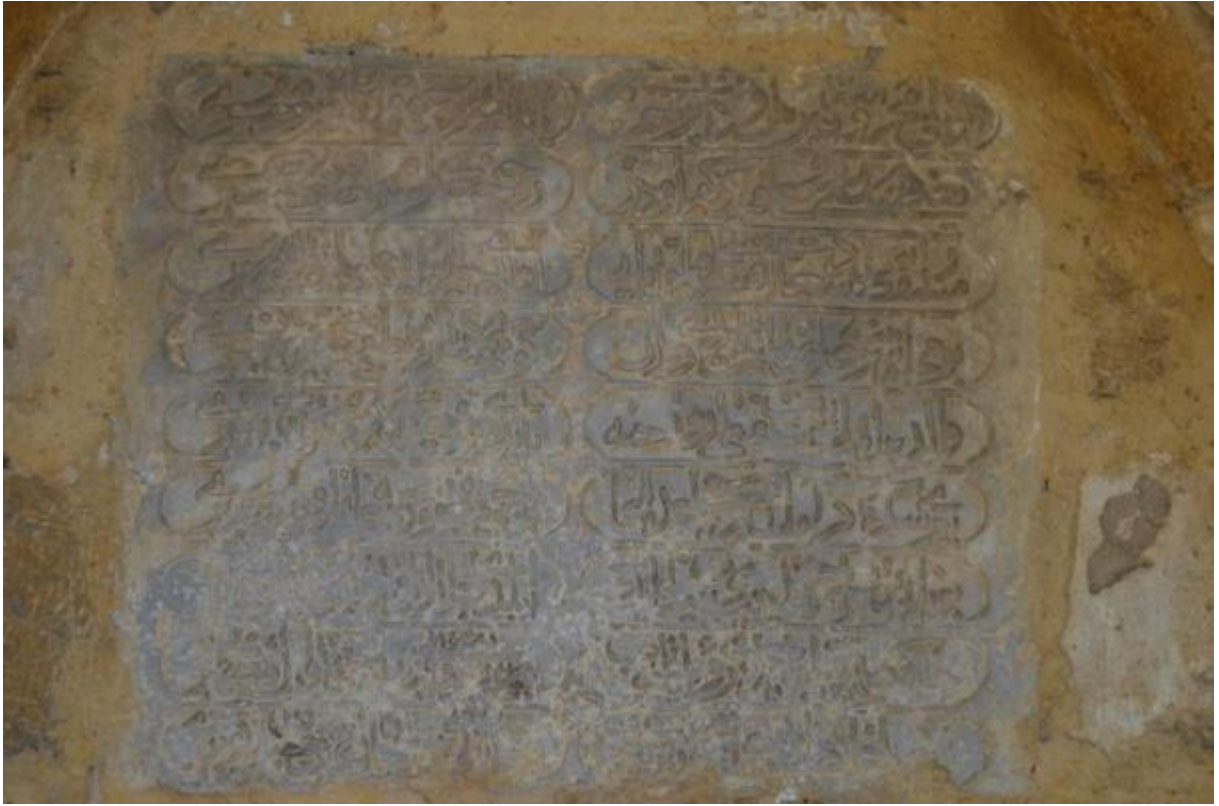
Foto 3.45 Lefkoşa, Kuruçeşme Kitabesi

Musluğun üzerinde 0,6x0,47 m. ölçülerindeki sülüs yazılı, dokuz satırlık inşa kitabesi yer almaktadır. Tuncer Bağışkan tarafından okunmuş olan kitabe düzeltilerek aşağıya yazılmıştır³⁷⁴. (Foto. 3.45)

Kitabenin alttaki iki beytin çerçevesi arasında ki okunamayan mührün hattata ait olduğunu düşünmekteyiz. Mühürdeki yazı okunamamaktadır ancak yazı stili bakımından Küçük Medrese çeşmesiyle benzerlik göstermesi, bu kitabenin de hattatının Feyzi(Fezi) Dede olduğunu düşündürmektedir.

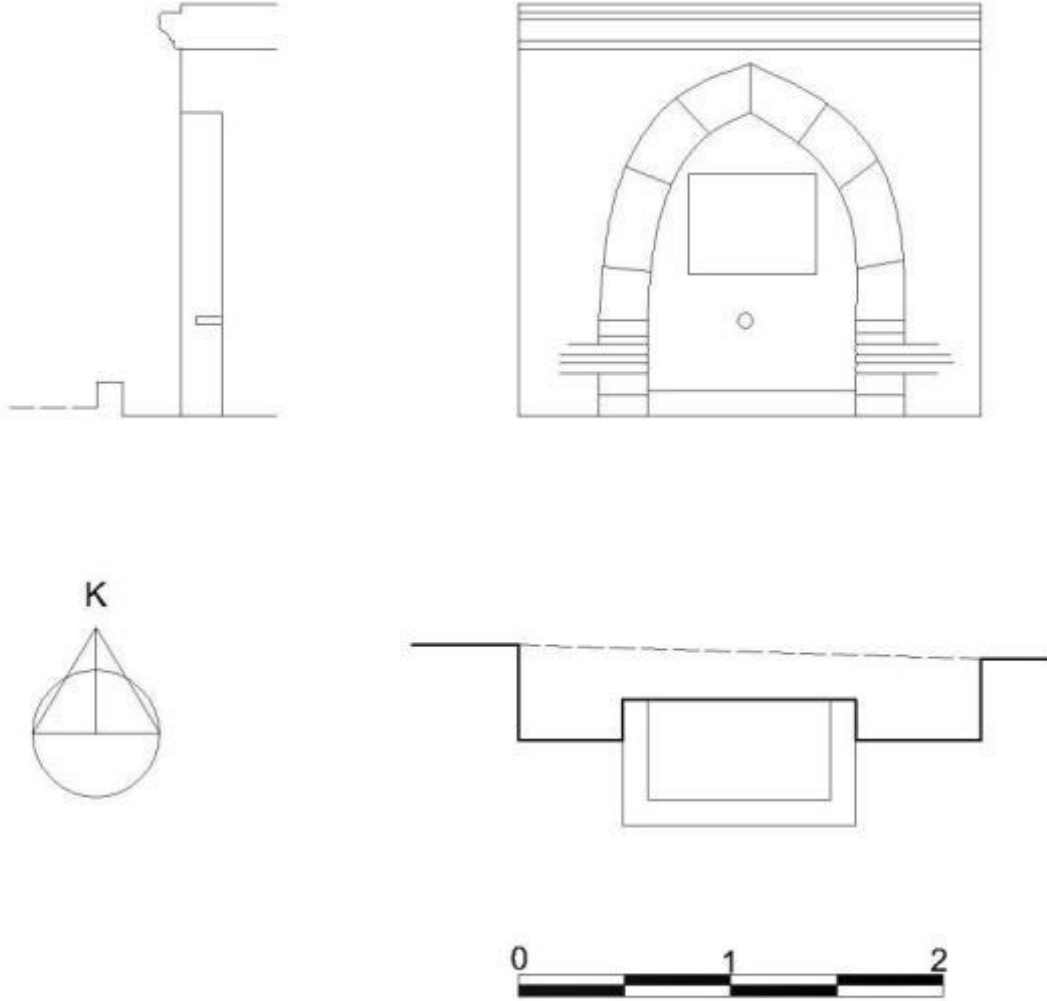
Plan3.20 Lefkoşa, Kuruçeşme

Çeşmenin saçağı dış bükey yarım daire profilli dört sıra silme kuşağı ile hareketlendirilmiş olup cepheden taşırılmıştır.

Çeşmenin orijinal yalağı günümüze gelememiştir. Önünde yer alan şimdiki yalak ise taşlarla örülmüş olup, 0,98 x0,59 m. ölçülerindedir.

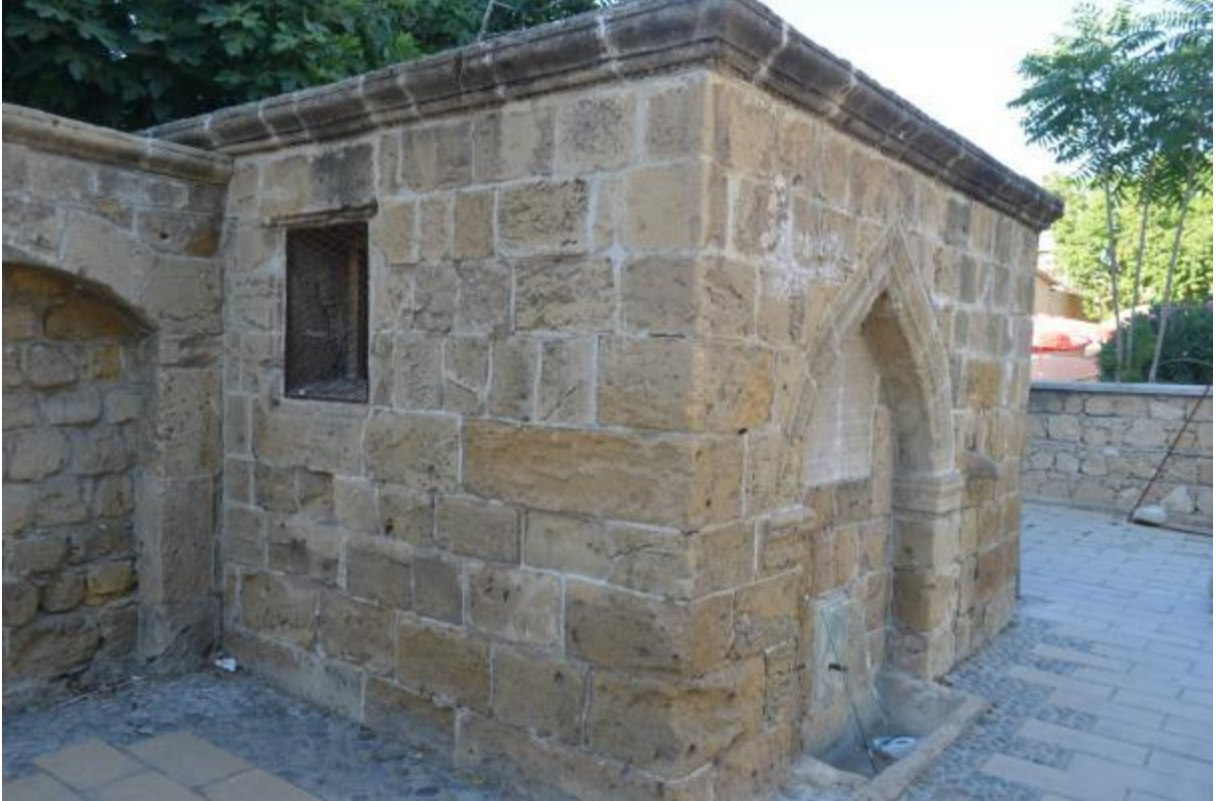
Foto 3.46 Lefkoşa Küçük Medrese Çeşmesi, Güney ve Batı Cephe

Çeşme, İdadi Sokağı üzerinde yer almaktadır. Günümüzde işlevini yitirmiş olan eser, bağımsız olarak kare planlı, sivri kemerli tipte inşa edilmiştir. Çeşmenin kitabesinde mermer, diğer bölümlerinde ise kesme taş kullanılmıştır³⁷⁶. Eser niş içerisindeki kitabesine göre H. 1244 (M. 1827-28) yılında Kıbrıs muhassılı Ali Ruhi Efendi tarafından inşa ettirilmiştir. Ek olarak M. Haşim Altan'ın verdiği bilgiler doğrultusunda çeşmenin Arap Ahmet Suyundan beslendiğini söylemek mümkündür³⁷⁷.

1970'lerin sonunda çeşmenin kuzey cephesindeki niş içerisine bir kapı ve batı cephedeki su alma deliğinin yerine ise bir pencere açılmıştır³⁸⁰ (Foto.3.46). Eser günümüze de bu şekliyle ulaşmıştır.

Kuzey cephede yer alan sivri kemerin içi boşaltılarak, kapı olarak kullanılmıştır. 1,15x1,6 ölçülerindeki niş sivri kemerle örtülmüştür. Kemer yanlarda yığma ayaklar üzerine yerleştirilen başlıklara oturtulmuştur. Başlıklar çoğunlukla aşınmış olmasına karşın, kalan izlerden doğu cephedekilerle benzerlik gösterdiği anlaşılmaktadır. Yine kalan izlerden anlaşıldığı üzere cephede bir de çörten bulunmaktaydı. Çeşmenin batı cephesinde ise sadece 0,6x0,77 m. ölçülerinde bir pencere yer almaktadır. (Foto. 3.46)

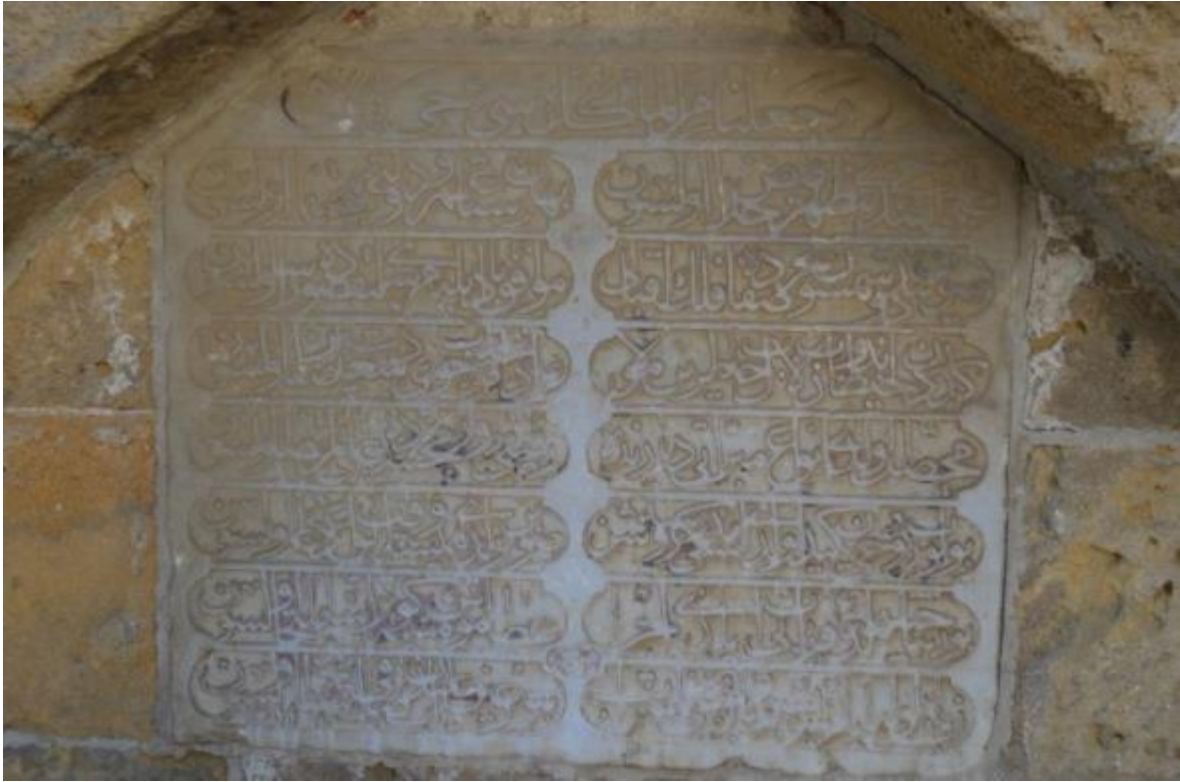
Foto.3.47 Lefkoşa Küçük Medrese Çeşmesi, Kitabe

Çeşme nişinin üst kısmında yer alan 0,8x0,65 metre ölçülerinde sekiz satırlık kitabe nesih hatla yazıyla yazılmıştır. Kırzıoğlu'nun çevirisini yaptığı kitabe düzeltilerek aşağıya alınmıştır³⁷⁸.(Foto. 3.47)

Kitabenin alttaki iki beytin çerçevesi arasında“Ketebehu Feyzi Dede” yazılı hattatın imzası yer almaktadır.

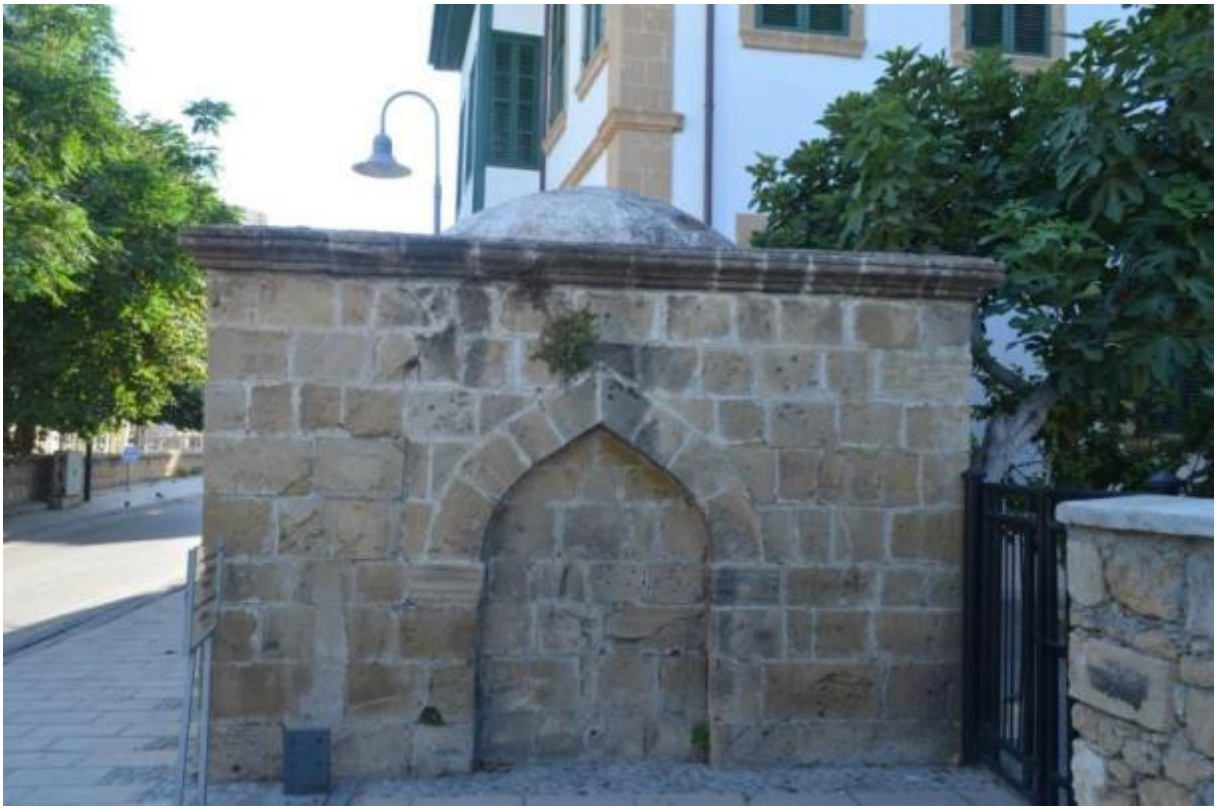
Foto 3.48 Lefkoşa Küçük Medrese Çeşmesi, Doğu Cephe

Doğu cephede yer alan niş ise 1,7x1,15 m. ölçülerinde olup yine bir sivri kemerle örtülmüştür. Kemer, yanlarda yığma ayaklar üzerine oturtulmuş altı sıra silmeyle hareketlendirilmiş başlıklara dayanmaktadır. Başlığın yukarıdan aşağıya doğru ilk iki ve beşinci sıradaki silmesi düz profillerle, üçüncü sıradaki silmesi aralıklarla dizilmiş ters üçgenlerle oluşturulmuştur. Dördüncü sıradaki silme yarım daire profilli dış bükey şekilde son sıra silme ise aralıklarla dizilmiş küçük karelerle oluşturulmuştur.
