KIBRIS'TAKİ OSMANLI DÖNEMİ SU YAPILARI
(ÇEŞME ve HAMAMLAR)

Sanat Tarihi Ana Bilim Dalı
Yüksek Lisans Tezi

Antalya, 2015

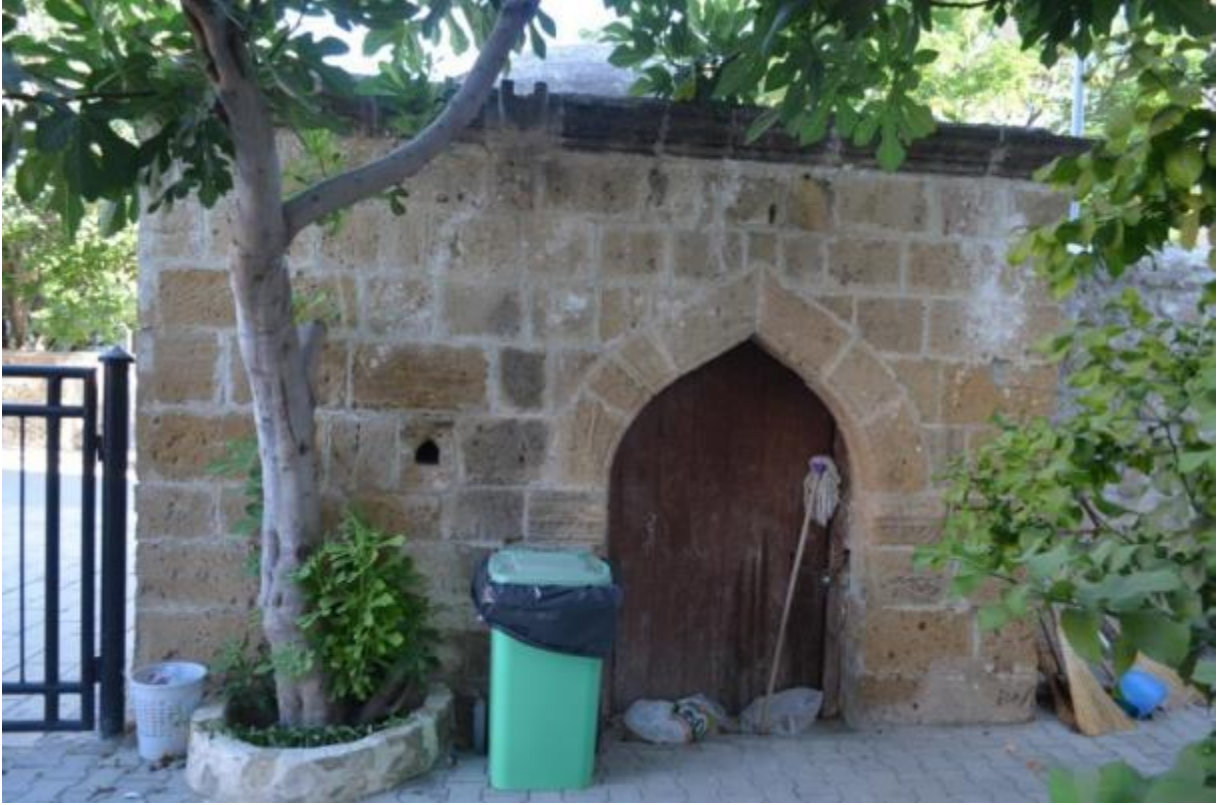
Foto 3.49 Lefkoşa Küçük Medrese Çeşmesi, Kuzey Cephe

Kuzey cephede yer alan sivri kemerin içi boşaltılarak, kapı olarak kullanılmıştır. 1,15x1,6 ölçülerindeki niş sivri kemerle örtülmüştür. Kemer yanlarda yığma ayaklar üzerine yerleştirilen başlıklara oturtulmuştur. Başlıklar çoğunlukla aşınmış olmasına karşın, kalan izlerden doğu cephedekilerle benzerlik gösterdiği anlaşılmaktadır. Yine kalan izlerden anlaşıldığı üzere cephede bir de çörten bulunmaktaydı. Çeşmenin batı cephesinde ise sadece 0,6x0,77 m. ölçülerinde bir pencere yer almaktadır. (Foto. 3.46)

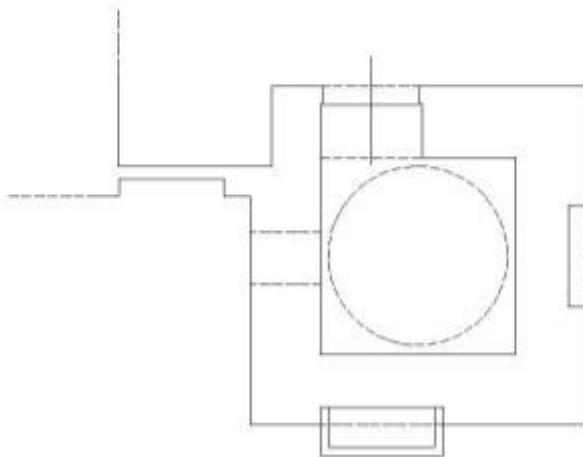
Plan3.21 Lefkoşa Küçük Medrese Çeşmesi

Eskiden Küçük Medrese olarak bilinen yerin önünde bulunan çeşme 2,6 m. yükseklikte, 3,38 m. genişlikte ve 3,83 m. derinliktedir. Kare bir plan oluşturan çeşmenin üzeri kubbe ile örtülmüştür. Güney ve doğu cephelerinde birer musluk nişi bulunmaktadır. Güney cephede yer alan 1,9x1,4 m. ölçülerindeki niş sivri kemerle örtülmüştür. Kemer, yanlarda yığma ayaklar üzerine oturtulmuş iç ve dış bükey yarım daire profilli dört silmenin hareketlendirdiği başlıklara dayandırılmıştır. Niş içerisinde yer alan 0,46x0,3 m boyutundaki ayna taşının yüzeyi dikdörtgen bir silme içerisine alınmış kaş kemerle hareketlendirilmiştir. Ortasına yerden 0,21 m. yükseklikteki kota yerleştirilmiş tek musluk deliği bulunmaktadır. Musluğun

hemen altında, yükseltileen kaldırım seviyesiyle aynı kotta olan, 1,4x0,55 ölçülerindeki yalak yer almaktadır. Kemerin sağ tarafta üzerine oturtulduğu başlığın hemen yanında ise yerden 1 m. yükseklikte sade bir boşaltma çörteni yer almaktadır. (Plan 3.21)

İki düz profilli silme ile bu iki silme arasında yer alan iç ve dış bükey yarım daire profilli bir sıra silme bütün cepheleri dolaşmaktadır.

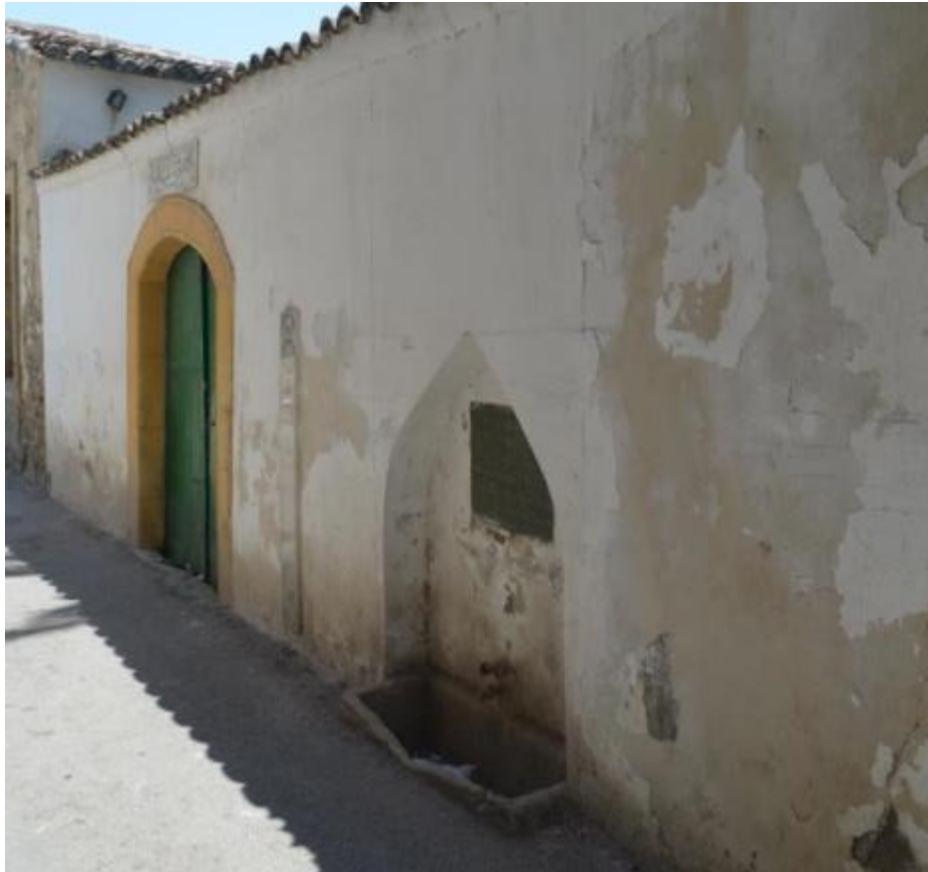
Foto.3.50 Lefkoşa, Laleli Cami Çeşmesi, Kuzey Cephe

Çeşme, Lefkoşa’da Ali Ruhi sokağında yer alan Laleli camisinin avlu duvarına bitişik olarak inşa edilmiştir. Günümüzde kullanılmayan çeşmenin üzeri badanayla sıvandığından malzemesi tespit edilememiştir. Niş içerisinde yer alan kitabesine göre çeşme Ali Ruhi tarafından 1827/28 yılında yaptırılmıştır.

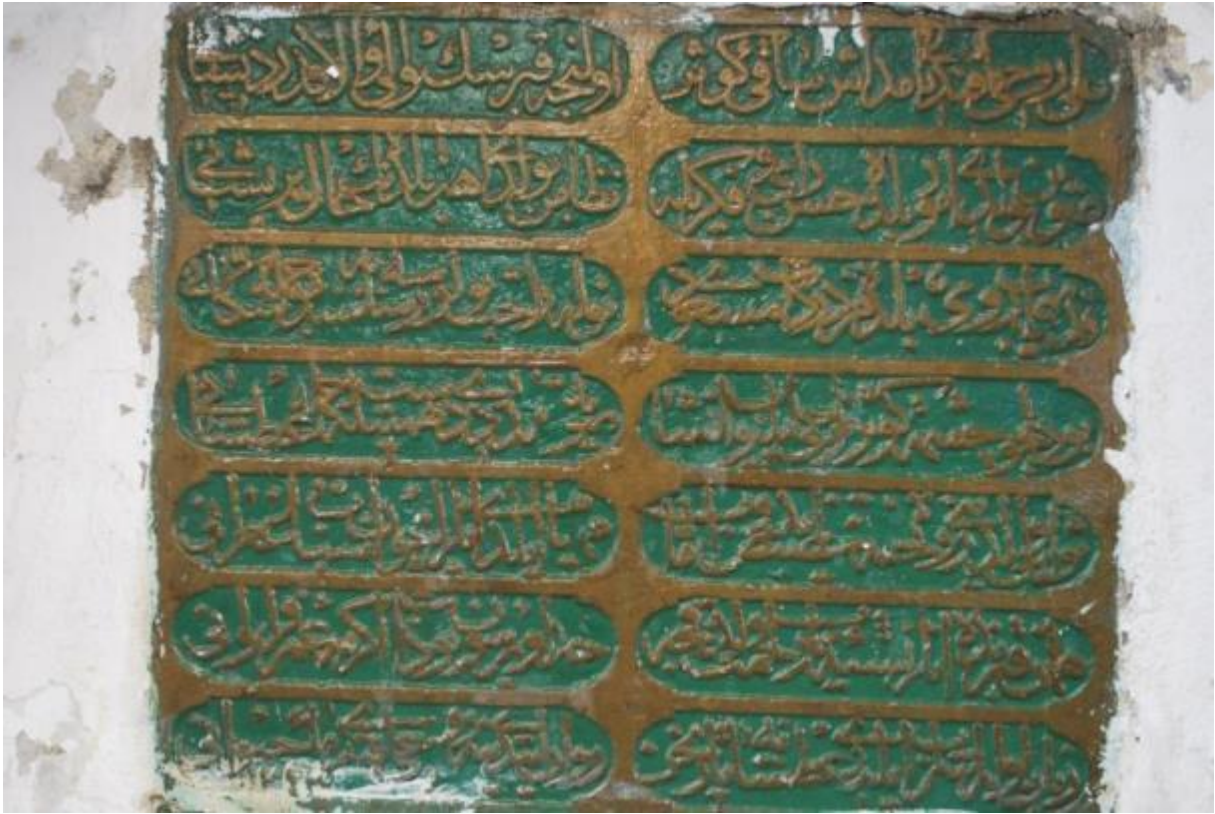
Foto.3.51 Lefkoşa, Laleli Cami Çeşmesi Kitabesi

Sülüs hatla yazılmış 0,57x0,49 m. ölçülerindeki dokuz satırlık kitabenin okunuşu şöyledir³⁸¹.(Foto. 3.51)

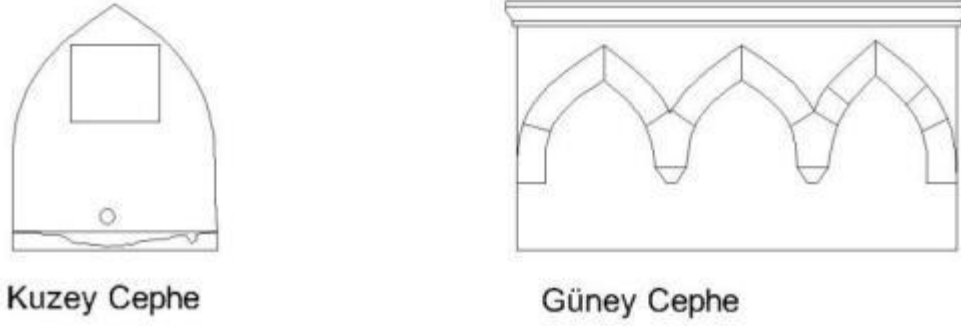
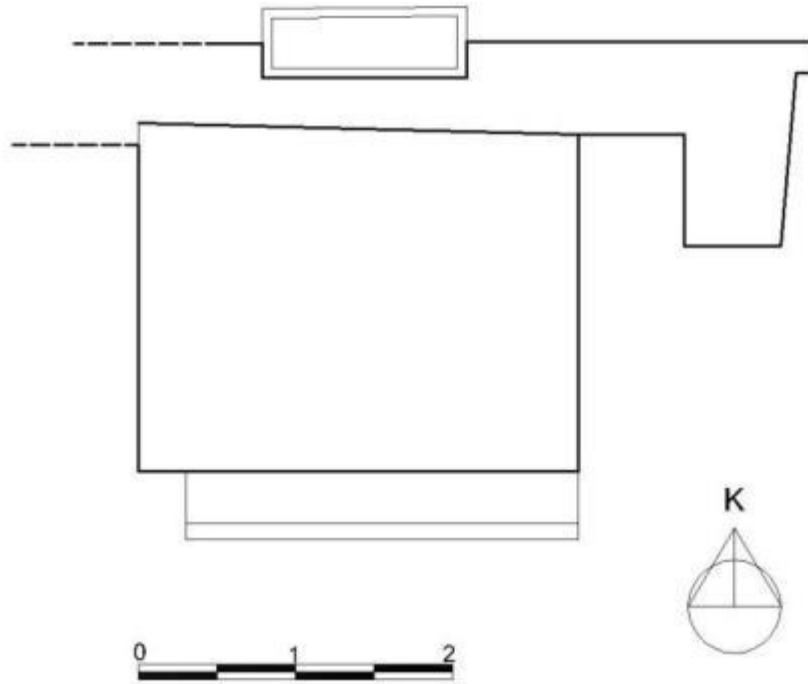
Plan3.22 Lefkoşa, Laleli Cami Çeşmesi

Çeşme biri yola, diğeri ise Laleli camisinin avlusuna bakan iki kısımdan oluşmaktadır. Yola bakan çeşme caminin avlu duvarına gömülü bir vaziyettedir. Nişi 1,3x1,57 m. ölçülerinde olan çeşmenin üzeri sivri kemerle örtülmüştür. Çeşme nişinin içerisinde yerden 0,2 m. kotta yüksekliğe musluk bağlanmıştır. Musluğun üzerinde ise yerden 0,82 m. kotta çeşmenin kitabesi yerleştirilmiştir. Çeşme nişinin içerisinde yola 0,22 m. taşıntı yapan 0,44x1,3 m. ölçülerinde bir de yalak bulunmaktadır. (Plan 3.22)

Çeşmenin arka tarafında 2,8 m. genişliğinde, 1,6 m. yüksekliğinde ve 2,15 m. derinliğinde su deposu yer almaktadır. Cami avlusunun duvarına bitişik olarak inşa edilmiş olan deponun güney cephesine üç kemerli bir çeşme yerleştirilmiştir. Çeşmenin orijinal musluk delikleri kapatılarak yerine modern borular döşenmiştir. Zemin seviyesinden 0,43 m. yüksekte başlayan kemerlerden soldaki ikisi 0,66x0,7 m. en sağdaki ise 0,69x0,63 m. ölçülerindedir. Oldukça sade olan cephede kemer sırtları dört sıra silmeyle hareketlendirilmiştir. (Foto. 3.52; Plan 3.22)

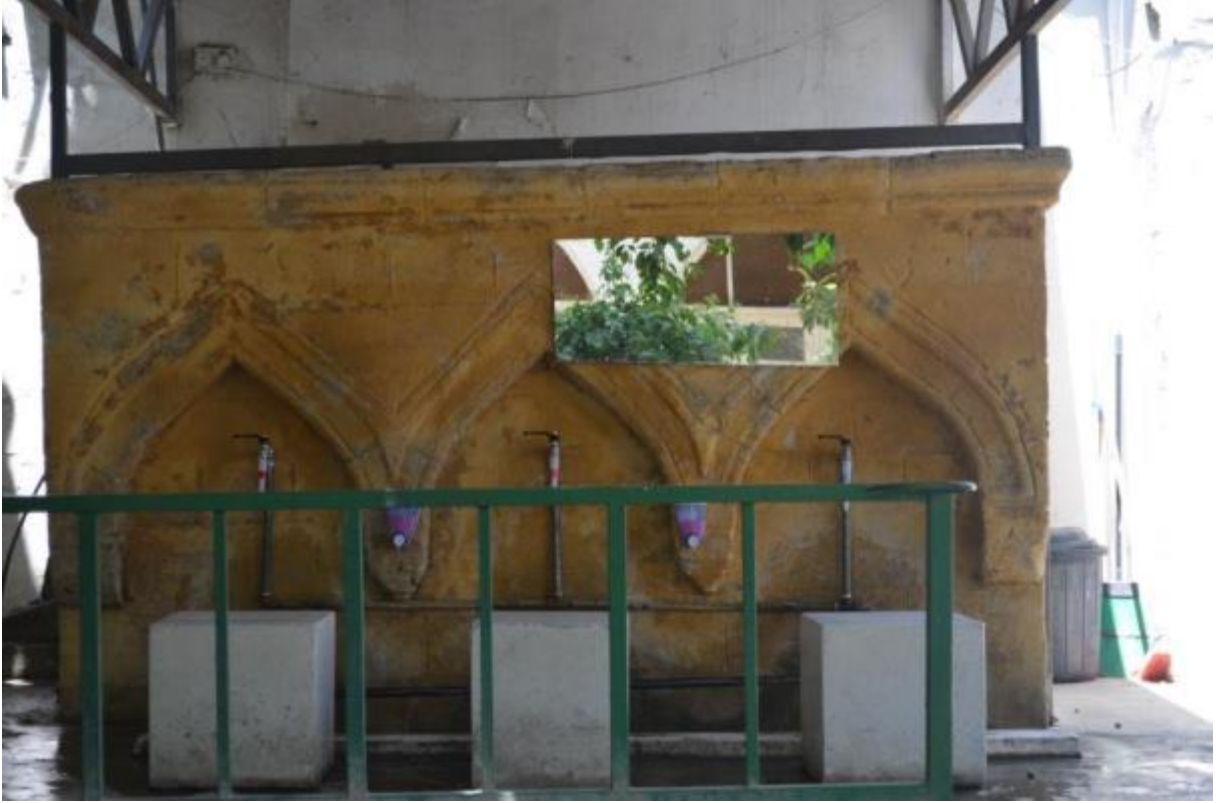
Foto 3.52 Lefkoşa, Laleli Cami Çeşmesi, Güney Cephe

İki sıra ince düz profilli silme arasına yerleştirilmiş bir sıra iç ve dış bükey yarım daire profilli silme çeşmenin bütün saçak seviyesini dolaşmaktadır.

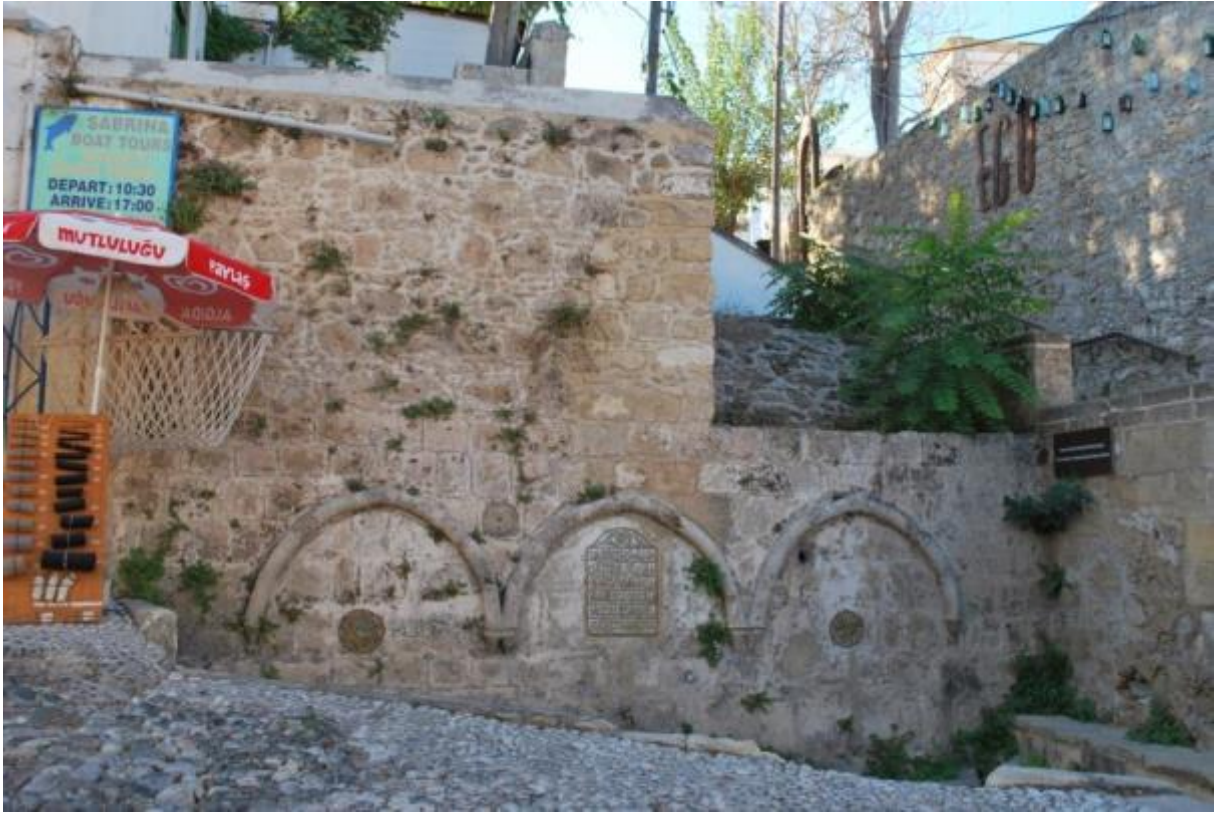
Foto 3.53 Girne Hasan Kavizade Çeşmesi, Kuzey Cephe

Çeşme Merdivenli Yol sokağının sonunda yer almaktadır. Günümüzde de kullanılmakta olan eser su deposunun kuzey yüzüne üç kemerli bir şekilde inşa edilmiştir. Çeşmenin cephesi tamamen kesme taşla, deposu ise kesme ve moloz taşlarla örülmüştür. Çeşme, inşa kitabesine göre Hasan Kavizade Hüseyin Efendi tarafından H. 1257(M. 1841) yılında yaptırılmıştır.

Çeşme yan yana getirilmiş üç kemerden oluşmaktadır. Zemin seviyesinden 1,16 m. yüksekte başlayan kemer dizisinin üzerine yerleştirildiği cephenin genişliği 6,6 m. dir. Zaman içinde yol seviyesi yükseldiğinden çeşmenin cephesi 1,3 m. zemin seviyesinin altında kalmıştır. Kemer açıklıkları sırasıyla 1,36 m., 1,38 m. ve 1,32 m. dir. Her kemerin iki ucu da ters konik şekilde sonlandırılmıştır. Üç kemerin de göbeğinde kabartma bir şekilde çiçek motifi bulunmaktadır. Soldaki kemerin içindeki günümüze orijinal şekliyle gelmişken, diğerleri zaman içinde aşınmışlardır. Sağ kemerlerin üzengi hizasında 0,24 m. çapında bir çarkifelek motifi bulunmaktadır. Soldaki kemerin üzengi hizasında ise 0,28 m. çapında, merkezdeki çiçeğin inci dizeleriyle çevrelendiği bir motif yer almaktadır. Ortadaki ve soldaki kemerlerin birleştikleri yerin üstünde ise 0,24 m. çapında, geçmelerle çevrelenmiş ancak içi tahrip olmuş bir süsleme motifi bulunmaktadır. (Plan 3.23; Foto. 3.53)

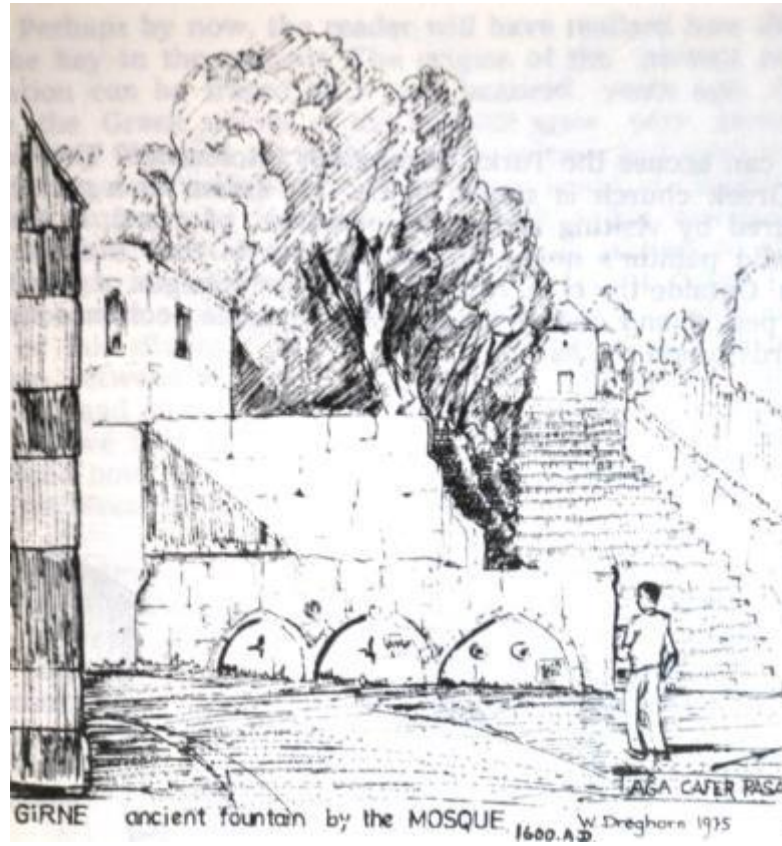
Çizim 3.3 Girne Hasan Kavizade Çeşmesinin Eski Hali³⁸²

W. Dreghorn tarafından 1975 yılında yapılan çizimde çeşmenin orijinal şekli görülmektedir (Çizim 3.3). Bu çizime göre çeşmenin taşlarla örülü olan kemerleri yıkılmış ve yerine kaval silmelerle, oluşturulan kemerler yerleştirilmiştir. Zaman içerisinde çeşmenin önündeki zeminin de boşaldığı dikkati çekmektedir. Ayrıca kitapta çeşme için 1600 tarihi verilmiştir. Çizimde ortadaki kemer içerisinde yer alan bugünkü kitabe görülememektedir. Ancak sağdaki kemerin sağ alt köşesinde ve ortadaki kemerin ortasında iki farklı yazıt bulunmaktadır. Bu kısa değerlendirmeyi göz önünde bulundurarak, çeşmenin esasen 1600 yılında inşa edildiği, daha sonra bilinmeyen bir sebeple cephesinin hasar gördüğü ve 1841

yılında Hasan Kavizade Hüseyin Efendi tarafından tekrardan yaptırıldığını söylemek mümkün görünmektedir.

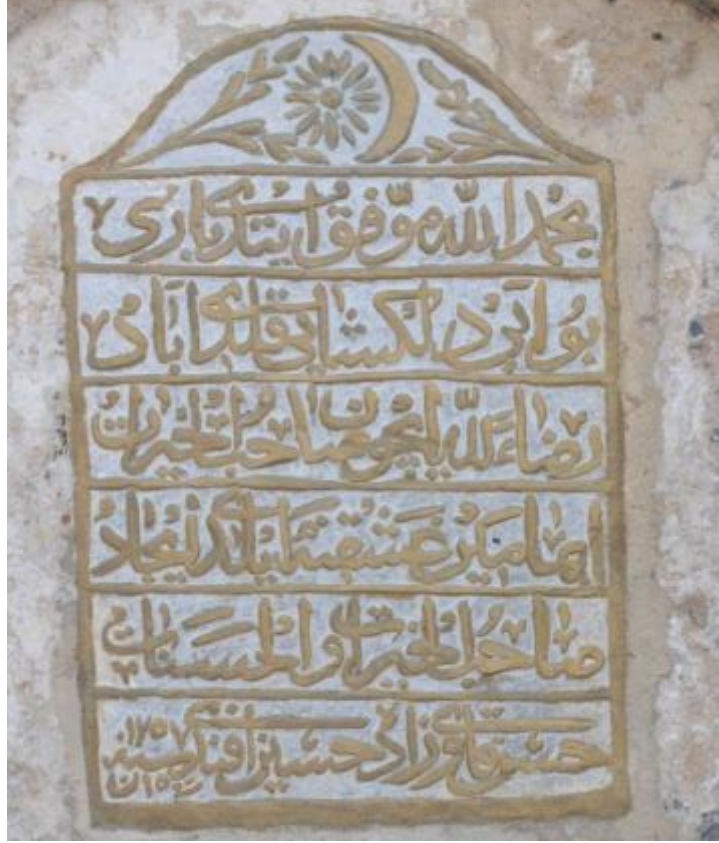
Foto 3.54 Girne Hasan Kavizade Çeşmesi Kitabesi

Şimdiki çeşmenin kitabesi ortadaki kemerinin içinde bulunmaktadır. 0,7x0,47 m. ölçülerindeki kitabe yukarıda 0,13 m. yüksekliğindeki sepetkulpu kemerle sonlandırılmıştır. Kemerin içinde iki tane zeytin dalı arasına yerleştirilmiş hilal ve 16 tane yaprağı olan çiçek motifi yerleştirilmiştir. Boz mermer üzerine hareketli nesihle yazılı altı satırlık kitabenin okunuşu şöyledir³⁸³. (Foto. 3.54)

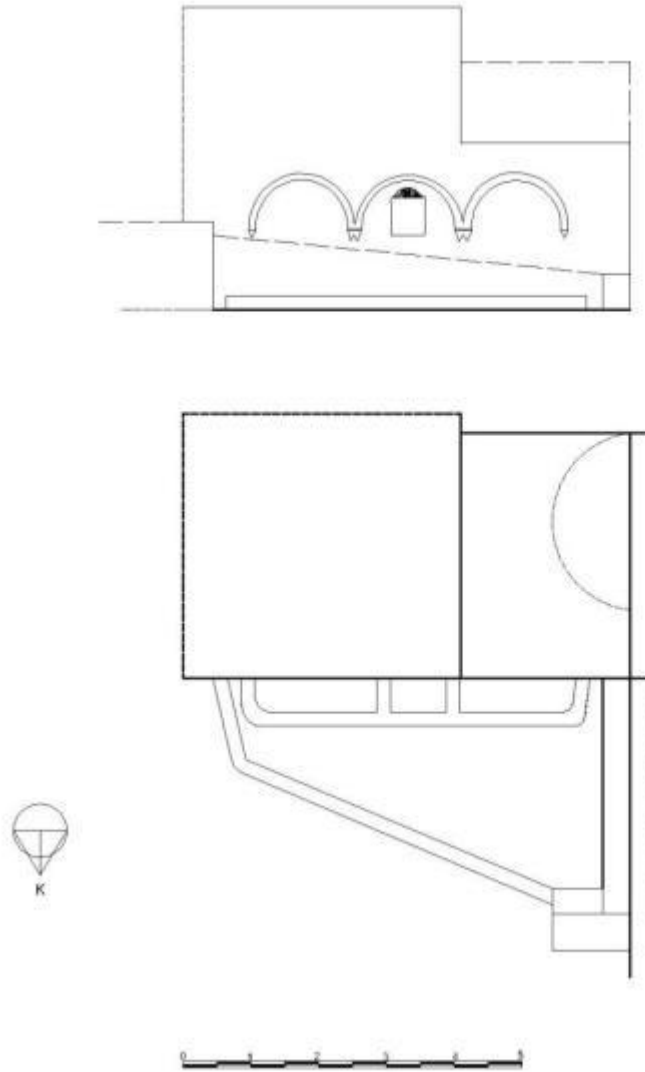
Plan3.23 Girne Hasan Kavizade Çeşmesi

Çeşmede süsleme olarak kemerlerin üzengi hizasına ve aralarına yerleştirilmiş rozetlerden, kemerleri oluşturan kaval silmelerin göbeğindeki çiçek kabartmalarından ve kitabenin üzerinde yer alan yaprak dalı, çiçek ve hilal motiflerinden söz edilebilir.

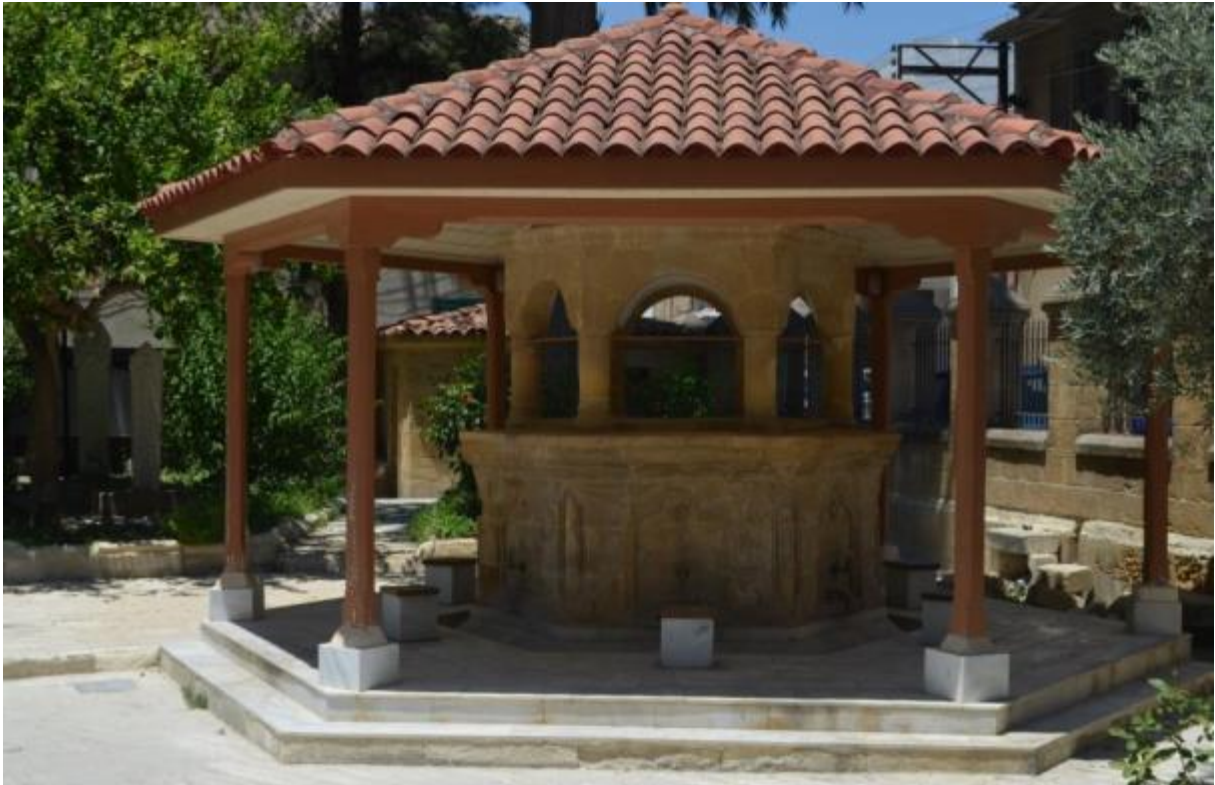
Foto 3.55 Lefkoşa Arap Ahmet Paşa Camii Şadırvanı

Şadırvan, Arap Ahmet Mahallesinde, Şehit Şevket Salahi Sokağıyla Müftü Ziyai sokaklarının birleştiği köşede konumlandırılan Arap Ahmet Paşa Camiinin avlusunda yer almaktadır. Günümüzde de işlevini devam ettiren altıgen planlı şadırvan bağımsız bir şekilde inşa edilmiştir. Eserin tamamında kesme sarı taş malzeme kullanılmıştır. Üzerinde herhangi bir kitabesi bulunmayan şadırvanın 1845 yılında caminin yeniden inşası sırasında yapıldığı düşünülmektedir.

Şadırvan, her kenarı 1,34 m. uzunluğundaki altıgen bir su deposunun cephelerine muslukların yerleştirilmesiyle oluşturulmuştur³⁸⁵. Musluklar yerden 0,35 m. yüksekliğe yerleştirilmiştir. Havuzun dıştan dışa da çapı 2,68 m., zeminden yüksekliği ise 1,13 m. dir. Havuzun üzeri altı adet sütunun taşıdığı baldaken bir kubbeyle örtülmüştür. Kubbenin saçak kısmı dört sıra silme ile hareketlendirilmiştir. Silme kuşağının yalnızca yukarıdan ikinci sırada olanı iç ve dış bükey yarım daire profilli olup, diğerleri düz profilli silmelerden oluşmaktadır. Şadırvanın çevresi 0,26 m. genişlikteki bir kanalla çevrelenmiştir. (Plan 3.24; Foto. 3.55)

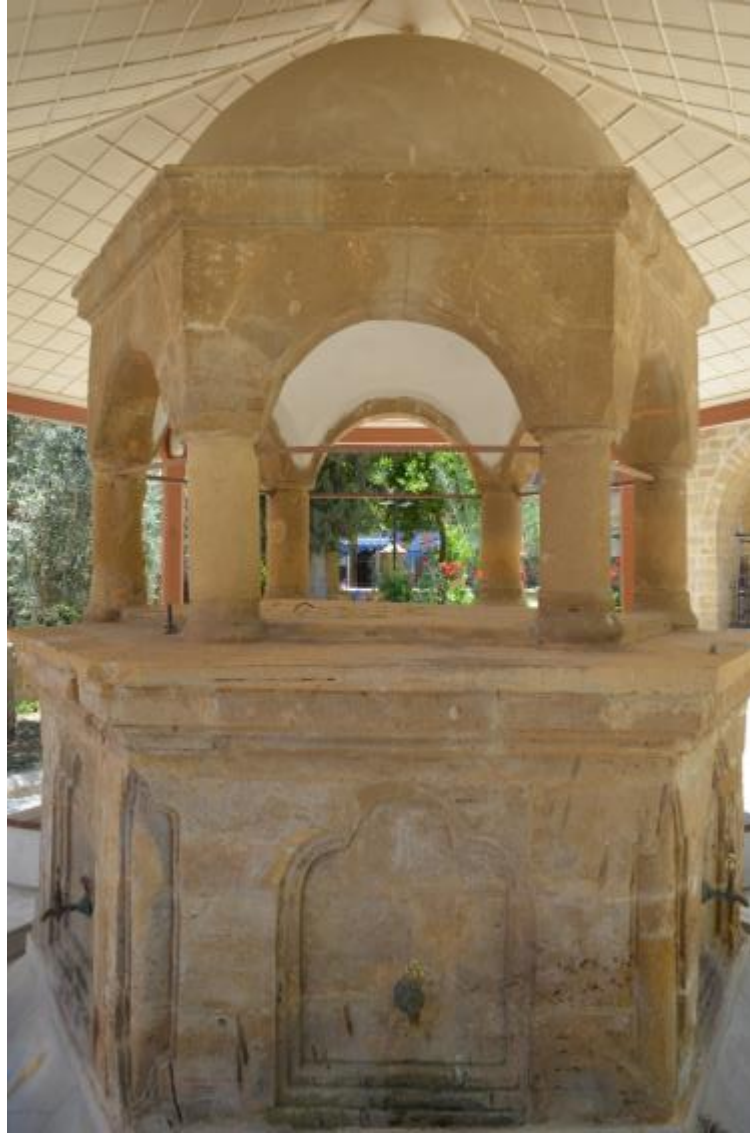
Foto 3.56 Lefkoşa Arap Ahmet Paşa Camii Şadırvanı

Şadırvanın her cephesi iki taraftan gömme sütuncelerle sınırlandırılmıştır. Cephelerde yer alan musluklar üç dilimli kemerlerle örtülmüş 0,55x0,67 m. ölçülerindeki nişlerin içerisine yerleştirilmiştir. Muslukların üzerinde sola dönük ay ve sekiz kollu yıldız motifi yer almaktadır. Havuz saçak kısmındaki dört sıra düz profilli silme kuşağı ile sonlandırılmıştır. (Foto. 3.56)

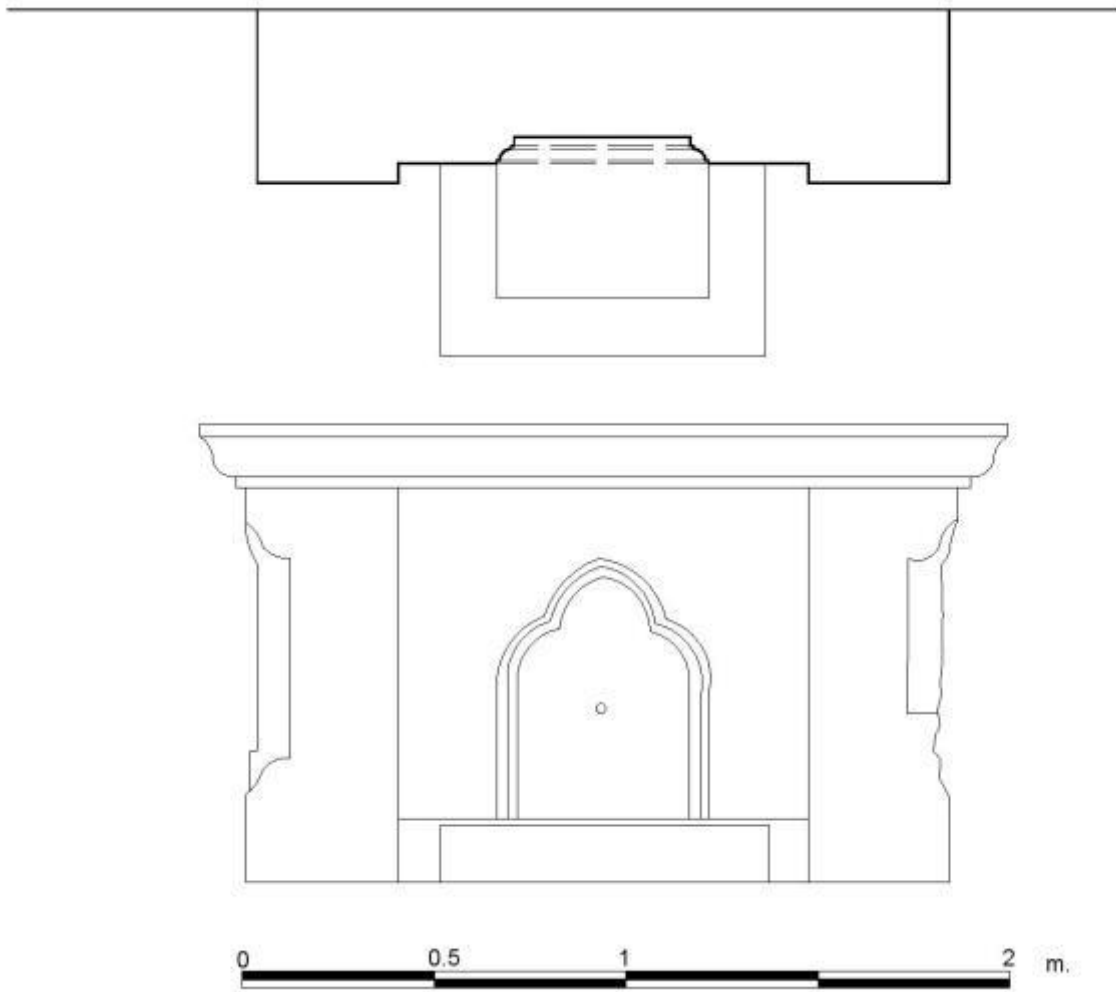
Plan3.25 Lefkoşa Dragoman Hadjigeorgakis Konak Çeşmesi-2

Çeşme avlu duvarının kuzey yüzüne yerleştirilmiştir. Eser yaklaşık olarak 1.83 genişliğe, 1,2 m.uzunluğa ve 0,56 m. derinliğe sahiptir.Ortasına yerleştirilen 0,6x0,55 m. ölçülerindeki çeşme nişinin üzeri üç dilimli kemerle örtülmüştür. Niş kenarları iç bükey ve düz profilli iki sıra silmeyle hareketlendirilmiştir. Yüzeysel çeşme nişinin altında 0,8x0,27 m. ölçülerindeki yalağı yer almaktadır. İki yandan gömme sütuncelerle sınırlandırılan çeşme, yukarıda üç sıra silmeden oluşan saçakla sonlandırılmıştır. Saçağın bir ve üçüncü sıraları düz profilli, orta sırası ise iç ve dış bükey profilli silmelerle oluşturulmuştur. (Plan 3.25)

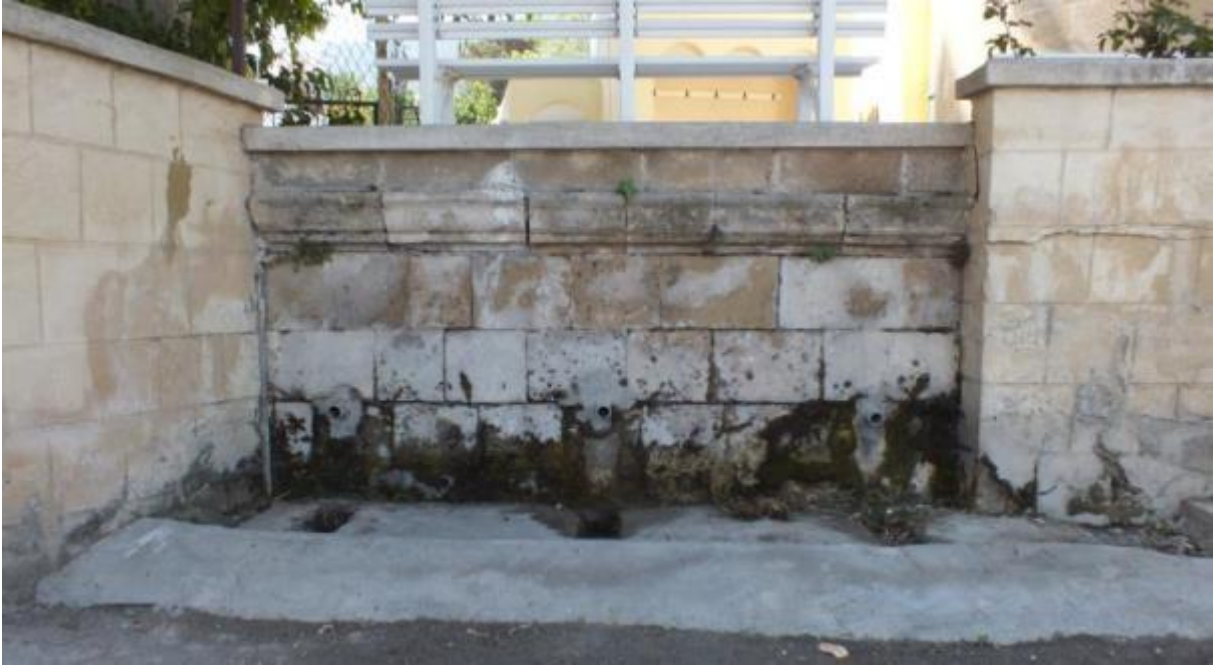
Foto 3.58 Ařađı Lapta Cami eřmesi

eřme Lapta'da Ařađı Camisinin avlu duvarının kuzey cephesine bađımlı bir řekilde inřa edilmiřtir. Gűnűműzde kullanılmayan eřme tamamen kesme tařla inřa edilmiřtir. Eserin űzerinde herhangi bir kitabe mevcut deđildir. (Foto.3.58)

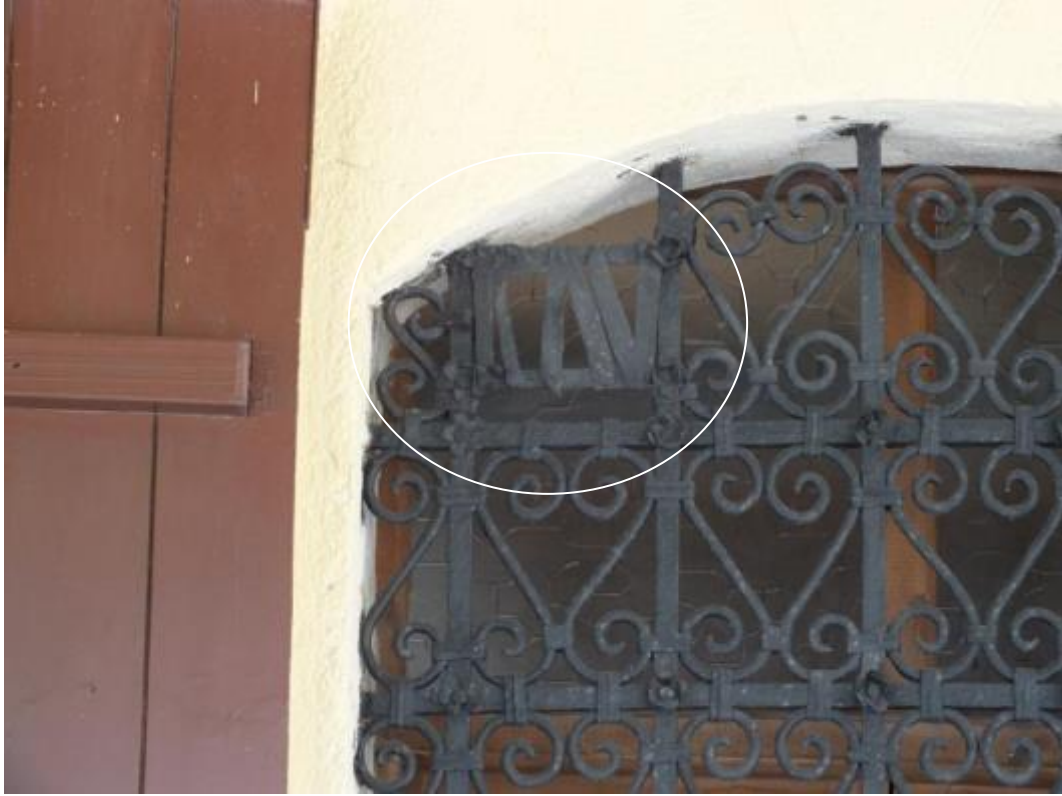
Foto 3.59 Aşağı Lapta Camisi Kitabesi

Çeşmenin ve caminin kesin inşa tarihi ve banisi bilinmemektedir. Ancak caminin girişindeki pencerelerden batıda olanının üzerinde H. 1287 (M. 1870/71) tarihi yazmaktadır (Foto.3.59) . Netice Yıldız'ın makalesinde Haydar Paşazade Zallı Mehmet Bey'e ait

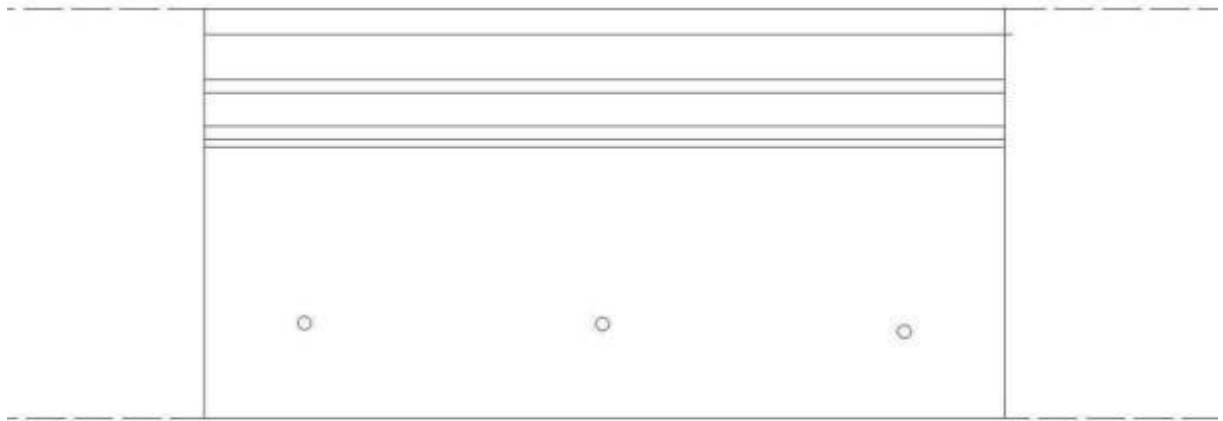
Plan3.26Aşağı Lapta Cami Çeşmesi

eřmenin cephe yűksekliđi 1,3 m., geniřliđi ise 2,5 m. dir. Cephe űzerinde yerden 0,25 m. yűkseklikte belirli aralıklarla dizilmiř ű tane su deliđi bulunmaktadır. Yerden 0,92 m. yűksekte eřmenin dűrt sıradan oluřan silme kuřađı yer almaktadır. Silmelerin űű dűz profilli, diđerisi ise dıř bűkey yarım daire profillidir. Silme sırasının űzerinde 0,17 m. bir bořluk, onun da űzerinde 0,14 m. geniřliđinde dűz bir saak yer almaktadır. (Plan 3.26)

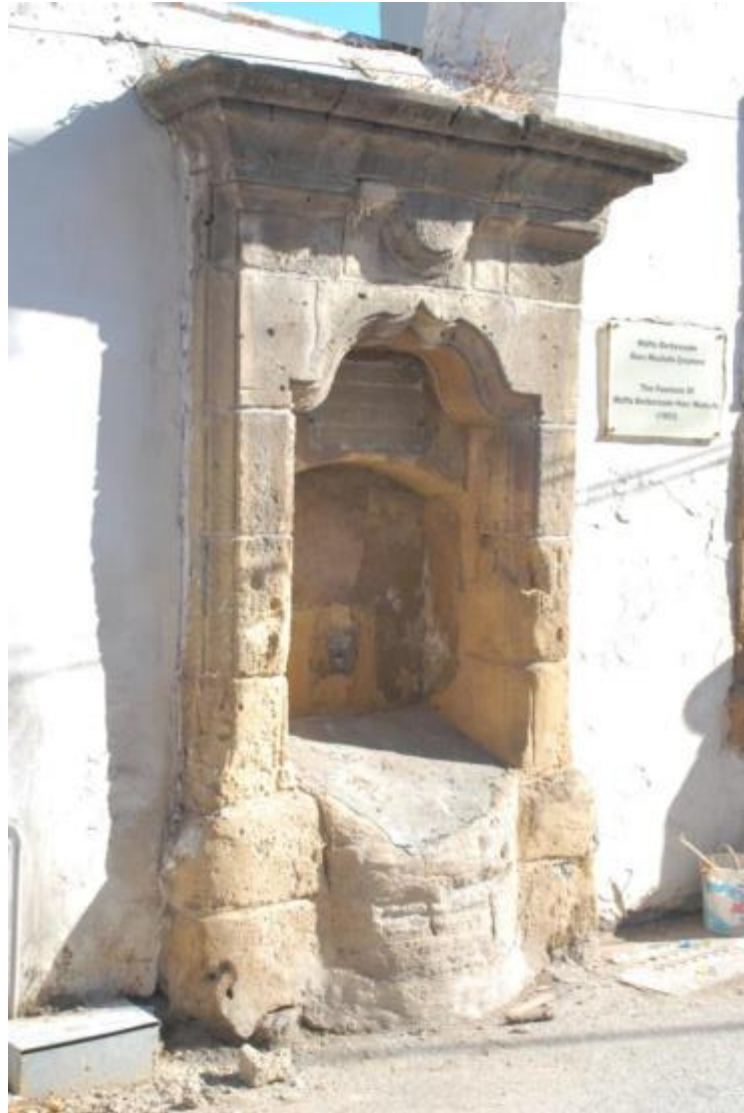
Foto 3.60 Lefkoşa, Müftü Berberzade Hacı Mustafa Çeşmesi

Çeşme Lefkoşa'da Mevlevi Tekke Sokağında yer almaktadır. Günümüzde kullanılmayan iç içe iki kemerli çeşme arkasındaki duvara bağlı bir şekilde inşa edilmiştir. Çeşmede malzeme olarak; kitabesinde mermer, geri kalan kısımlarında ise kesme taş kullanılmıştır. Kitabesine göre eser Berberzade Elhac Mustafa tarafından 1892/93 yılında inşa ettirilmiştir. (Foto.3.60)

Kıbrıs'taki iç içe kemerli tek çeşme örneği Berberzade Hacı Mustafa çeşmesidir. Evin avlu duvarına bağlı olarak inşa edilen eserin bağlı olduğu duvarın arkasında bir de su deposu bulunmaktadır. Ev sahibinden izin alınmadığı için deponun boyutları ölçülemedi. Çeşmenin yüksekliği 2,6 m., genişliği 1,4 m. derinliği ise 0,1 m. dir (Plan 3.27). Çeşmenin dıştaki dalgalı sivri kemeri yanlarda, kemer sırtında da devam eden, içte ve dışta düz ortada ise iç bükey yarım daire profilli bir silme kuşağına oturmaktadır. İçteki yuvarlak kemer ise dıştaki nişin yan duvarlarına dayandırılmıştır. İç kemerin alınlık kısmında eserin kitabesi yer almaktadır. Kitabesinin her satırının başında ve sonunda iç kısımları birbirine dönük hilal motifleri yer almaktadır. Hilal motiflerinin tam göbeğine altı kollu yıldızlar yerleştirilmiştir.

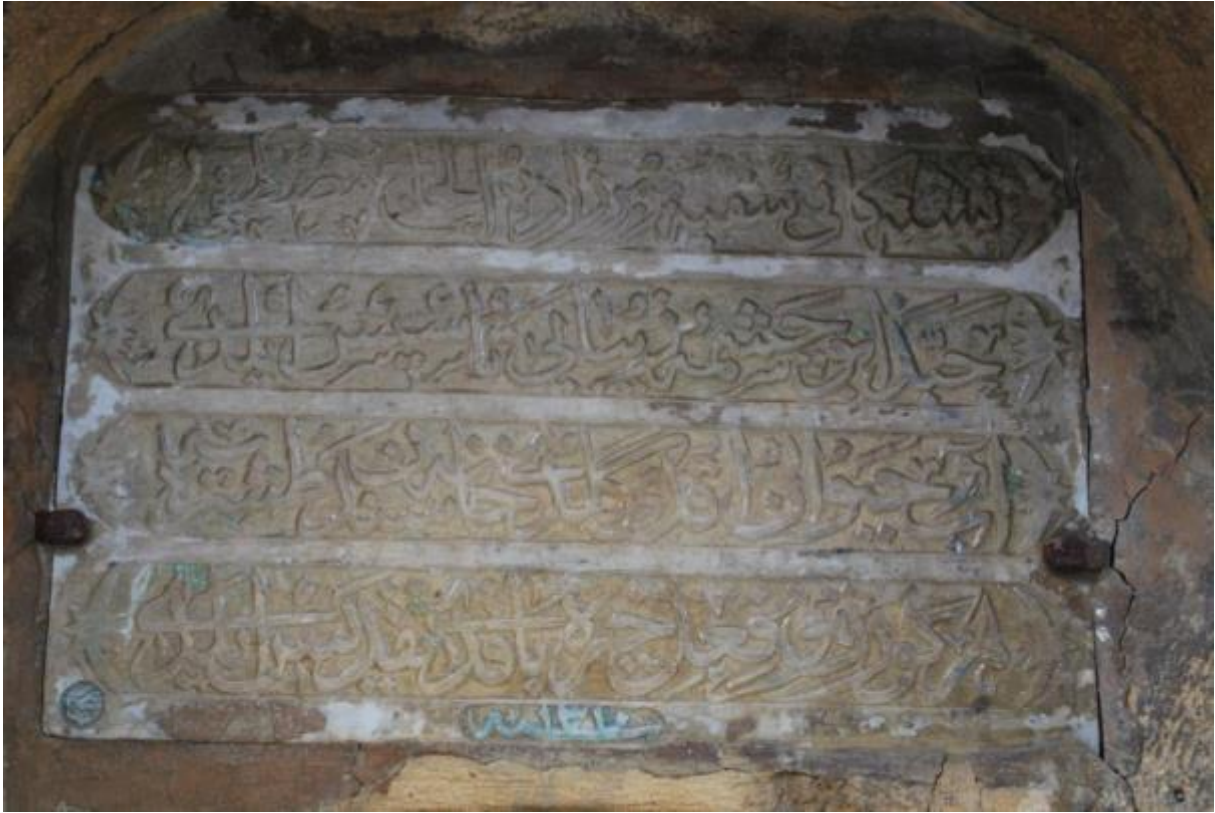
Foto 3.61 Lefkoşa, Müftü Berberzade Hacı Mustafa Çeşmesi Kitabesi

Çeşmenin 0,29x0,45 ölçülerindeki dört satırlık, sülüs yazılı, mermer kitabesinin okunuşu şöyledir. (Foto 3.61)

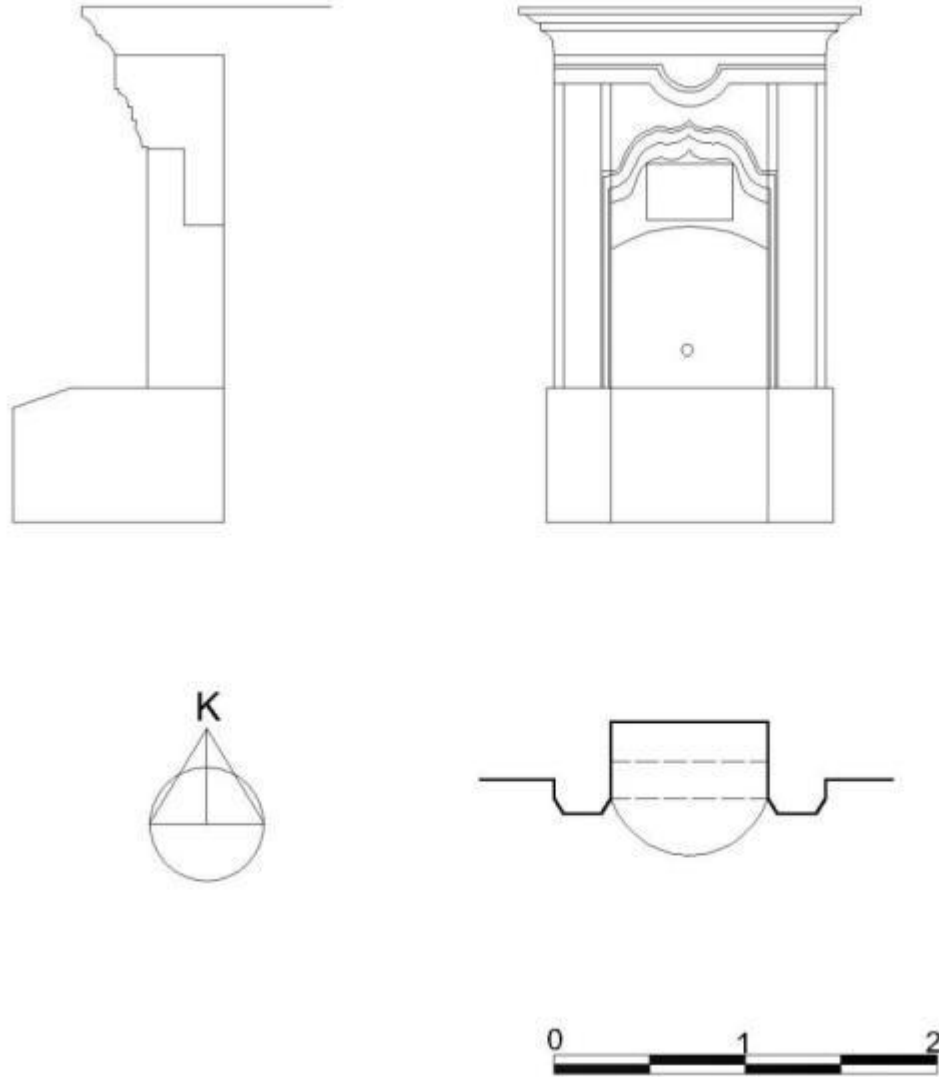
Plan3.27Lefkoşa, Müftü Berberzade Hacı Mustafa Çeşmesi

Çeşmenin musluk deliği yerden 0,9 m. yüksekliğe yerleştirilmiştir. Altında yer alan yalağı 0,4x0,8 m. ölçülerinde olup yola doğru yarım daire şeklinde 0,3 m. taşıntı yapmaktadır. Yalağın içi çimentoyla doldurulduğundan derinliği ölçülemedi.

Çeşmenin üstü düz çatı formunda düzenlenerek, saçağı dört sıra silmeyle dışarı taşırılmıştır. Birinci ve üçüncü sıralar düz, ikinci sıra dış bükey yarım daire, dördüncü sıra da iç bükey yarım daire profilli silme şeklindedir. Saçağın altında düz profilli bir sıra silmeye bağlı yarım daire şekilli bir madalyon yer almaktadır. Madalyon iki yanda da devam eden bir sıra düz bir sıra yarım daire iç bükey profilli silmeyle çevrelenmiştir.

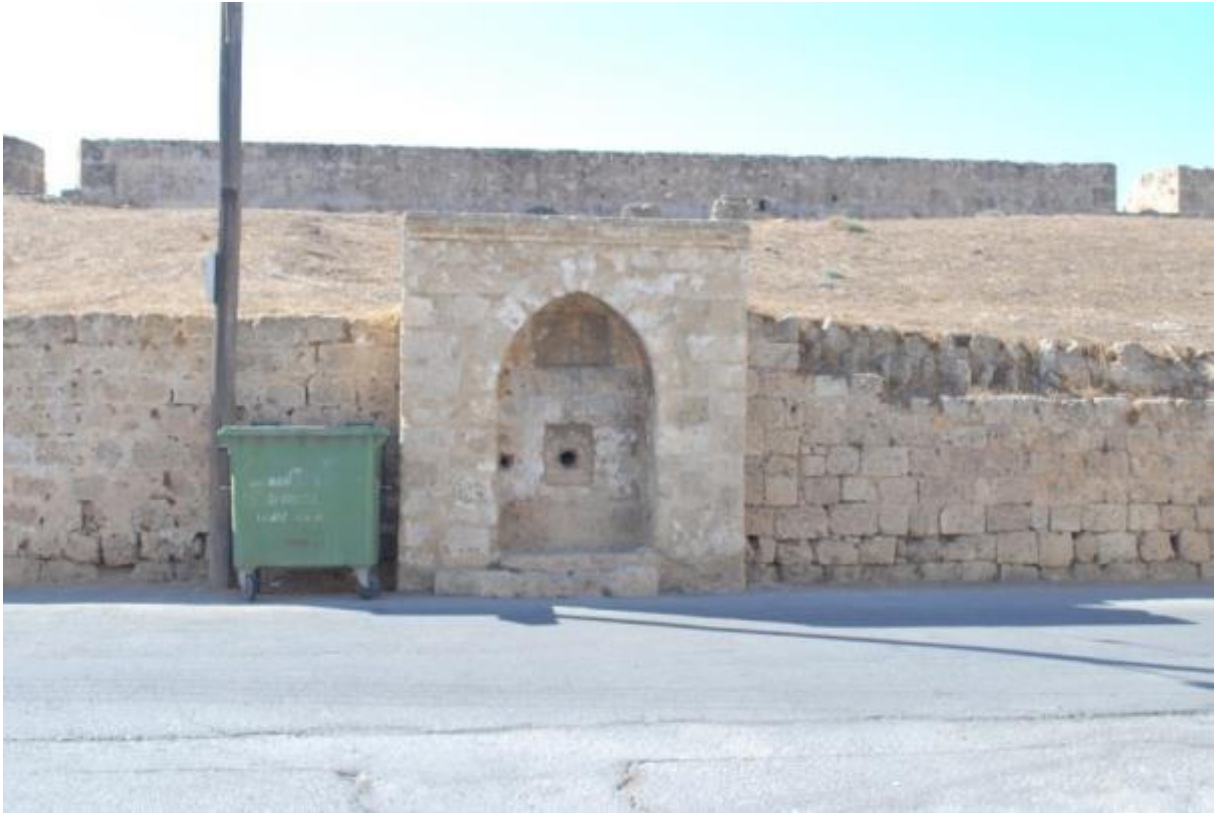
Foto 3.62 Magosa Kuruçeşme Sokak Çeşmesi

Çeşme, Magosa'da Dr. Ramiz Gökçe Sokağı'nın Kuruçeşme sokağıyla birleştiği yerde bulunmaktadır. Günümüzde kullanılmayan sivri kemerli çeşme arkasındaki sur duvarına bitişik bir şekilde inşa edilmiştir. Eserin tamamında kesme taş malzeme kullanılmıştır. Çeşmenin üzerindeki kitabesi düştüğünden tarihi ve banisi bilinmemektedir. (Foto. 3.62)

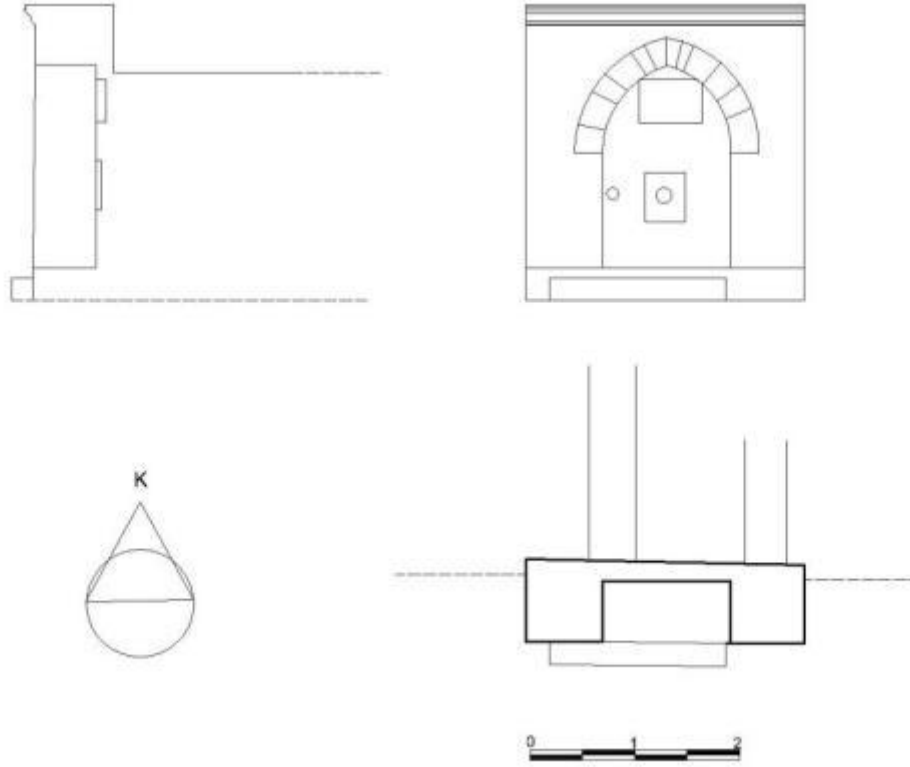
Plan 3.28 Magosa Kuruçeşme Sokak Çeşmesi

Arkasındaki sur duvarına bitişik olan dikey dikdörtgen çeşmenin yüksekliği 2,83 m., genişliği 2,7 m. ve derinliği de yaklaşık 0,8 m. dir. 2,05x0,58 m. ölçülerindeki çeşme nişinin

üzeri sivri kemerle kapatılmıştır. Kemer yanlarda yığma ayaklar üzerine oturmaktadır. Niş içerisindeki kitabesi düşmüştür. Kitabe nişi 0,6x0,41 m. ölçülerindedir. Çeşmenin bir de deposunun olduğunu düşünmekteyiz. Ancak günümüze sadece çeşmenin arkasında yer alan deponun karşılıklı iki duvarının kalıntısı ulaşabilmiştir. (Plan 3.28)

Çeşmenin 0,38x0,47 m. ölçülerindeki tek lüleli ayna taşı düşmüştür. Ayna taşının düştüğü yerde 0,15 m. çapında bir delik bulunmaktadır. Çeşmenin yalağına dair hiçbir ize rastlanmamıştır.

Çeşme saçağı iki sıra düz profilli bir silmeye bağlı bir sıra aşağı eğimli düz silmeyle ile cepheden taşırılmıştır.

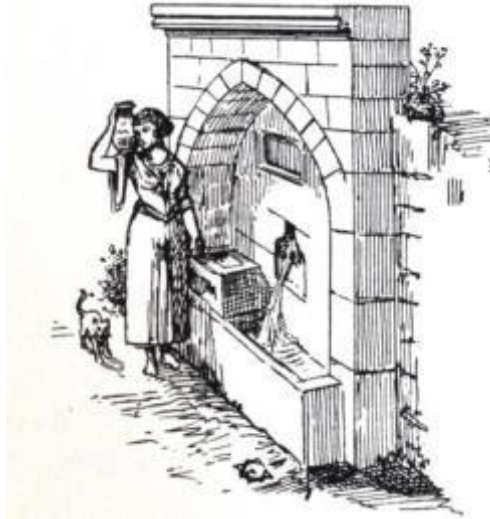
Çizim 3.4 Magosa Kuruçeşme Sokak Çeşmesi³⁸⁸

Çeşmenin üzerinde herhangi bir kitabe bulunmamaktadır. Ancak 1896-1901 yılları arasında Kıbrıs'ta kalan C. Enlart'ın kitabında çeşmeye ait olduğunu düşündüğümüz bir gravür yer almaktadır (Çizim 3.4). Buradan yola çıkarak Enlart'ın Kıbrıs'ta bulunduğu 1896-1901 tarihlerinin çeşme için bir "Terminus ante quem" oluşturduğunu söyleyebiliriz. Çeşmenin cephe düzeni ve sivri kemer formu da değerlendirildiğinde, eseri 17.yy'a tarihlendirmek mümkün görünmektedir.

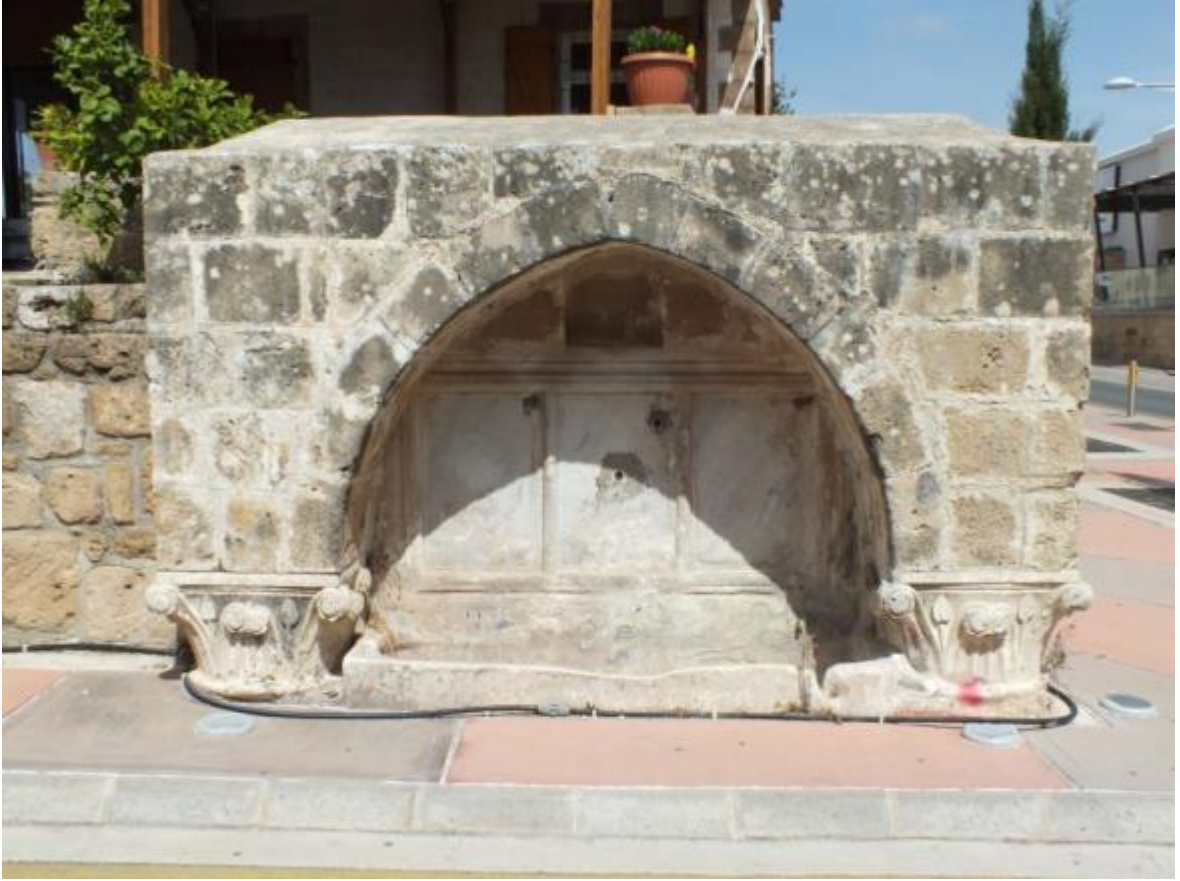
Foto 3.63 Aşağı Baf, Osmanlı Çeşmesi, Batı Cephe

Eser, Pafias Afroditis ve Ayias Kyriakis sokaklarının kesiştiği köşede yer almaktadır(Harita 3.1). Günümüzde kullanılmayan sivri kemerli çeşme, arkasındaki duvara dayanmaktadır. Malzeme olarak çeşmede devşirme sütun başlıkları, mermer ayna taşı ve kesme taş kullanılmıştır. Çeşmenin banisi ve kesin inşa tarihi bilinmemektedir.
