KIBRIS'TAKİ OSMANLI DÖNEMİ SU YAPILARI
(ÇEŞME ve HAMAMLAR)

Sanat Tarihi Ana Bilim Dalı
Yüksek Lisans Tezi

Antalya, 2015

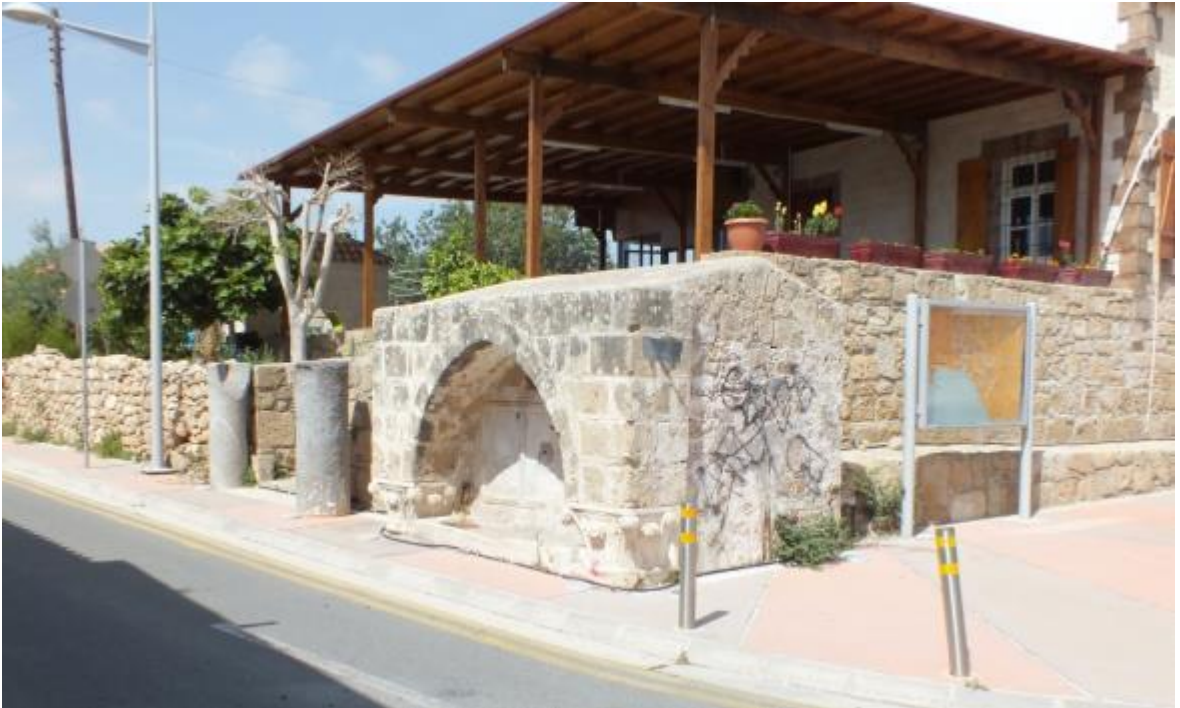
Foto 3.64 Aşağı Baf, Osmanlı Çeşmesi, Kuzey ve Batı Cepheler

Çeşme su deposunun ön yüzüne yerleştirilmiştir. Eserin yüksekliği 2,5 m., genişliği 3,54 m. ve derinliği 2,76 m. dir. . Çeşme nişi 2,14x1,8 m. ölçülerinde olup üzeri sivri bir kemerle örtülmüştür. Kemer taşıyan yığma ayaklar korint tarzı devşirme sütun balıklarının üzerine oturtulmuştur. Kemer taşıyan başlıklar 0,52x0,72 m. ölçülerindedir. Niş içerisinde ana duvar üzerine yerleştirilmiş ve kaval silmelerle belirginleştirilmiş enine dikdörtgen pano yine iki tane kaval silmeyle üç eşit parçaya bölünmüştür. Pano üzerinde farklı kotlara yerleştirilmiş musluk delikleri bulunmaktadır. Çeşmelerin altındaki dikdörtgen mermer yalak 2,14x0,62m.

Çeşmenin gerisinde deposu yer almaktadır. Deponun kuzey cephesinde yer alan kontrol penceresi günümüzde sıvanarak kapatılmıştır. Deponun üzerine yaklaşık 0,4 m. yüksekliğe varan bir harpuşta yapılmıştır.

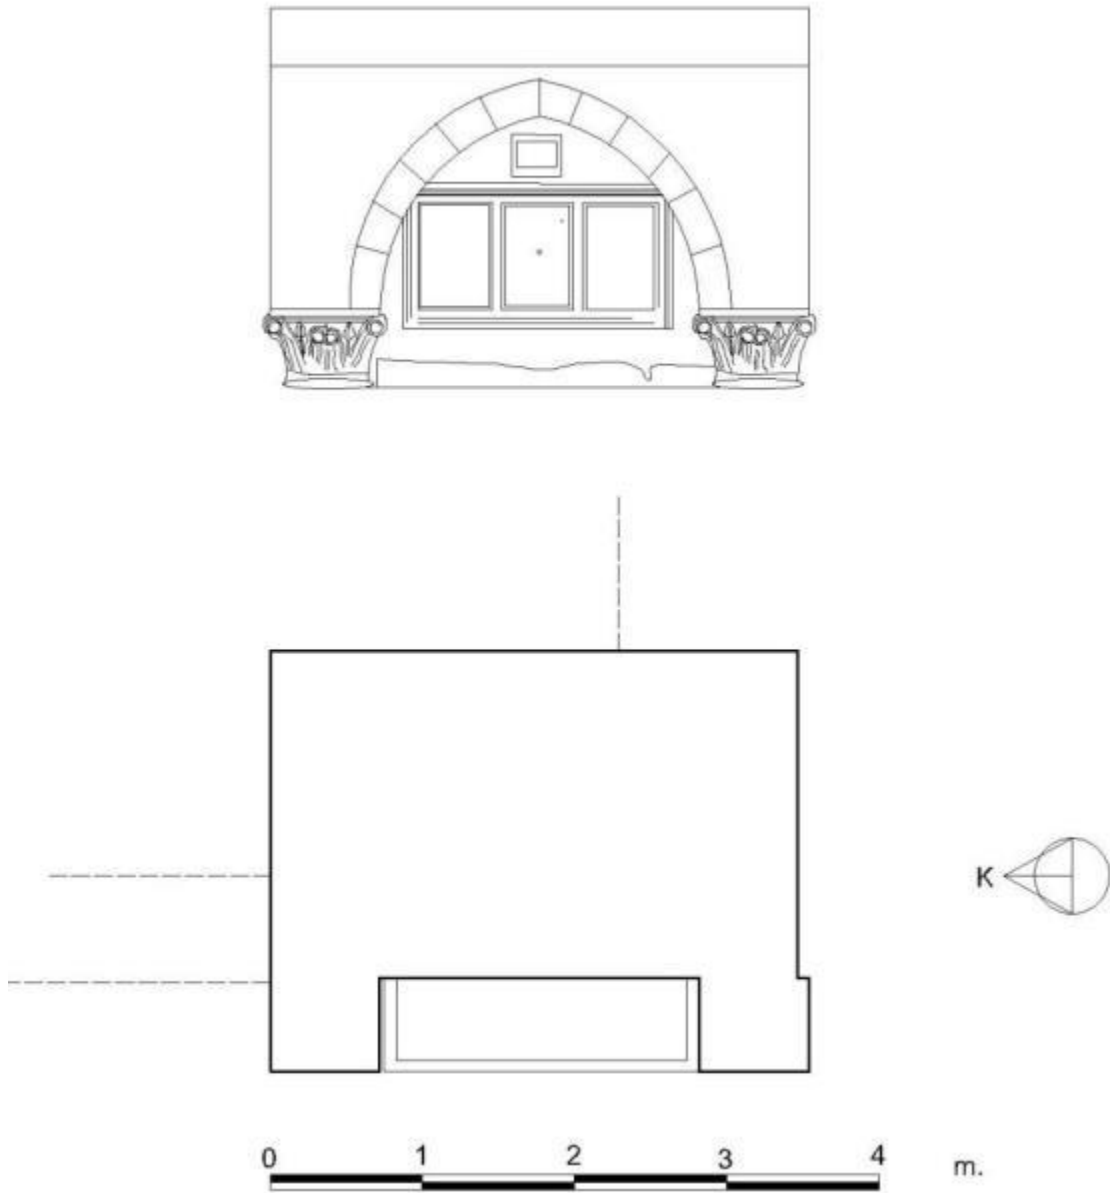
Plan 3.29 Aşağı Baf, Osmanlı Çeşmesi

ölçülerindedir. Bağışkan yalağın insan şeklinde bir lahitten devşirilerek kullanıldığını aktarmaktadır³⁸⁹. (Plan 3.29)

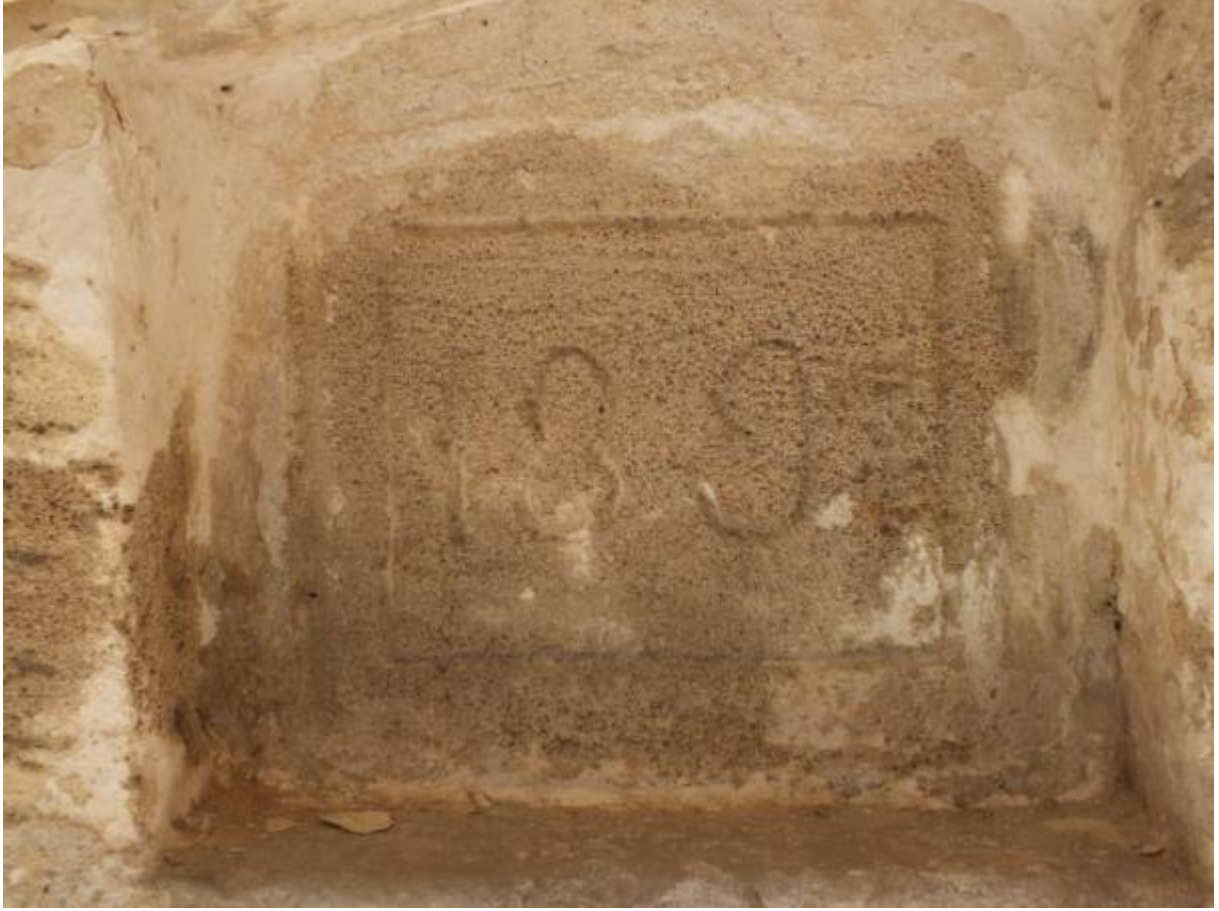
Foto 3.65 Aşağı Baf, Osmanlı Çeşmesi Kitabesi

Çeşme nişinin içerisinde yer alan 0,4x0,3 m. ölçülerindeki taş kazınarak Latin rakamlarıyla 189- yazılmıştır (Foto. 3.65). Kitabenin sonunda yer alan rakam tahrip olduğundan okunamamıştır. Ancak Atay³⁹⁰ ve Bağışkan'ın³⁹¹ eserlerinde yer alan bilgi ve fotoğraflara göre kitabede 1897 tarihi yazılmaktaydı. Bağışkan 20.11.1900 tarihine ait bir belgede evkaf bütçesine, çeşmenin onarımı için 5£ konulduğu bilgisinden yola çıkarak, bu tarihin onarım

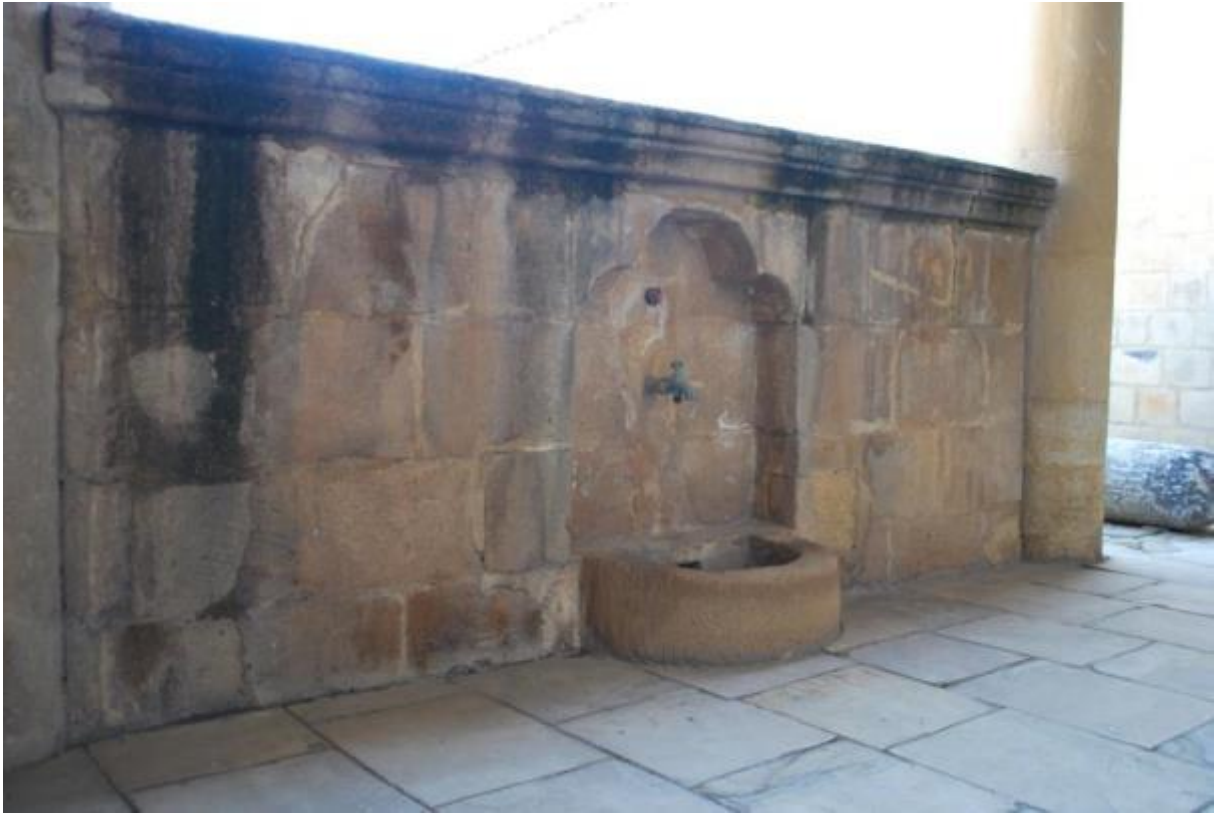
Foto 3.66 Lefkoşa Lüzinyan Evi Çeşmesi, Batı Cephe

Çeşme, Yeni Cami Sokağında bulunan Lüzinyan evinin avlusunda yer almaktadır. Günümüzde kullanılmayan çeşme arkasındaki depoyla birlikte bağımsız olarak inşa edilmiştir. Eserde malzeme olarak kesme taş kullanılmıştır. Çeşmenin üzerinde herhangi bir kitabe mevcut değildir. (Foto. 3.66)

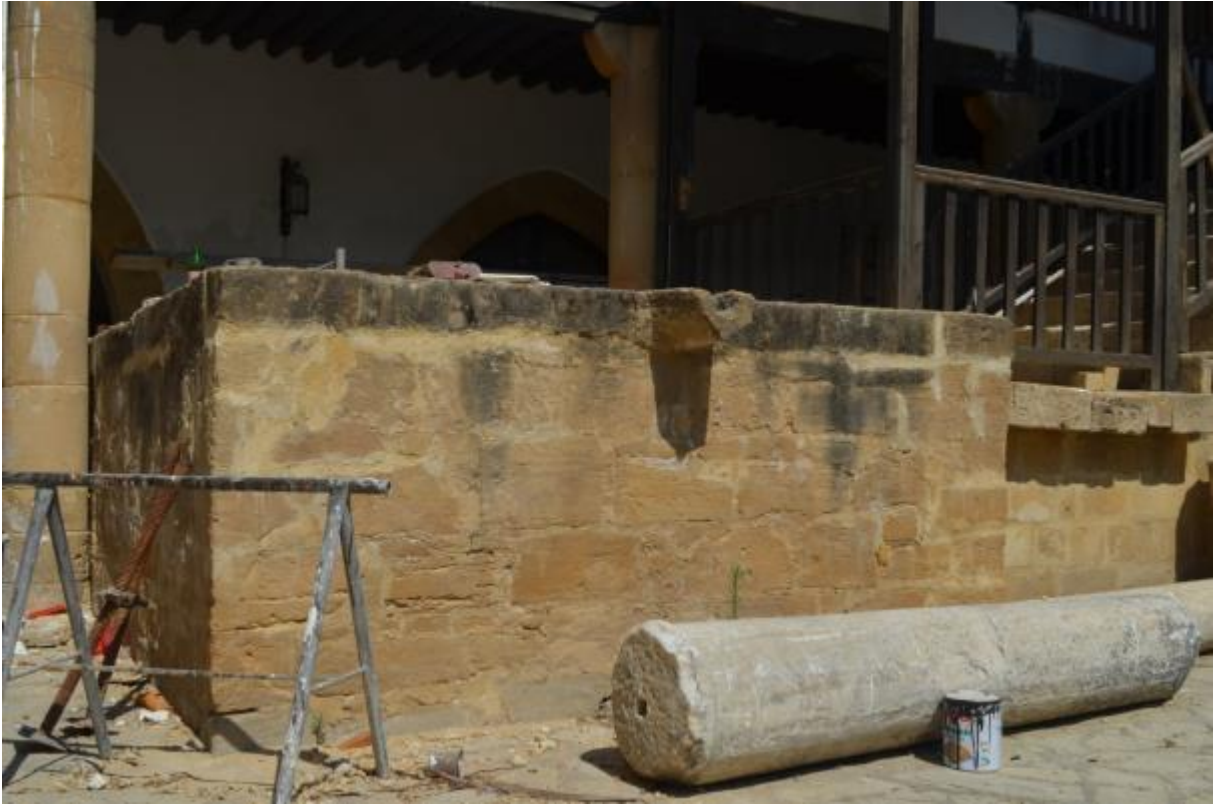
Foto 3.67 Lefkoşa Lüzinyan Evi Çeşmesi, Doğu Cephe

Eserin ön cephesi saçak seviyesinde taşıntı yapan dört sıra silmeyle sonlanmaktadır. Silmelerden bir, üç ve dördüncü sıradakiler düz profilli, ikinci sıradaki ise dış bükey yarım daire profillidir.

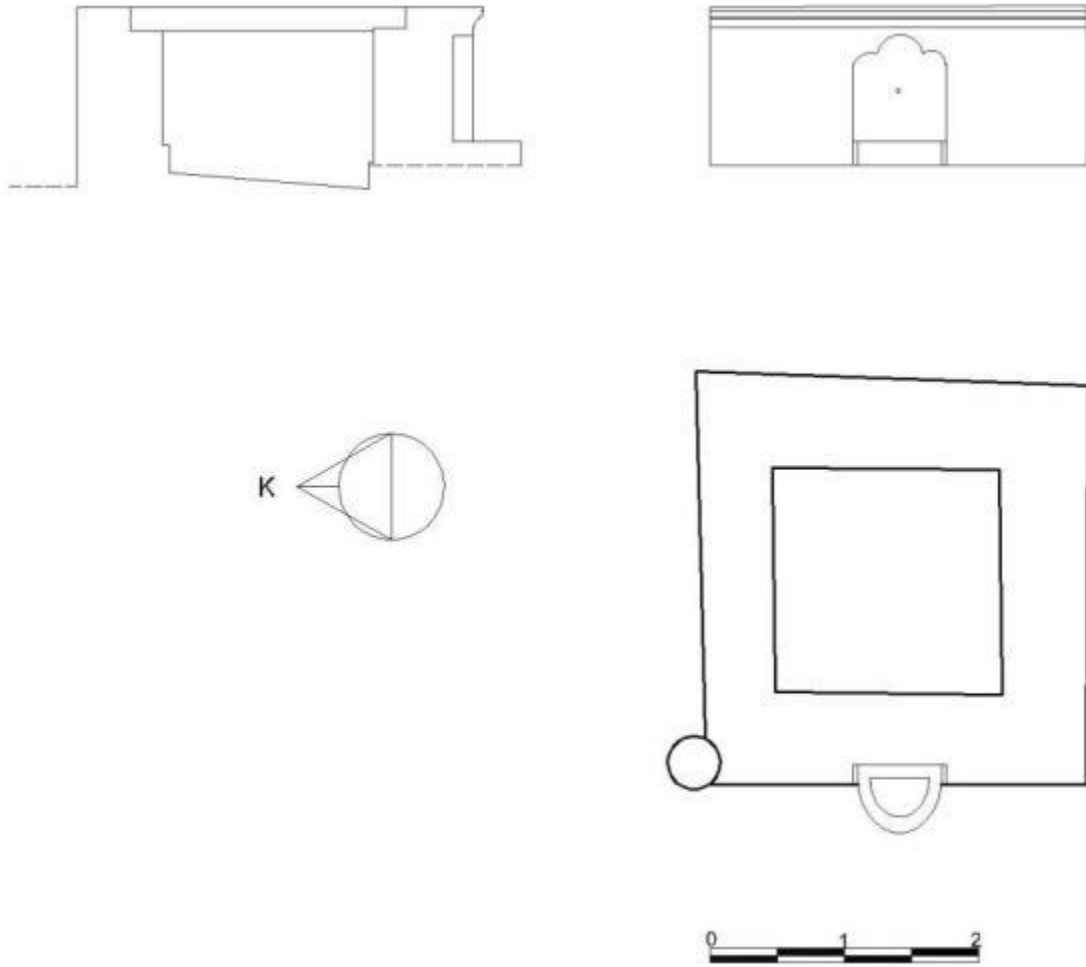
Plan3.30 Lefkoşa Lüzinyan Evi Çeşmesi

Çeşme su deposunun ön yüzüne yerleştirilmiştir. Eserin ön yüzünün yüksekliği 1,18 m. dir. Doğu cephesi kot farkından dolayı daha yüksektir. Yamuk bir plan şeması gösteren çeşmenin batı cephesi 2,83 m., güney cephesi 2,96 m., doğu cephesi 2,92m. ve kuzey cephesi 3,07 m. genişliğindedir. Deponun ön yüzünü iki yandan sütunlarla sınırlandırılmıştır. Ortasına yerleştirilen 0,6x0,7 m. ölçülerindeki çeşme nişinin üzeri üç dilimli kemerle örtülmüştür. Niş

içerisinde yerden 0,56 m. yüksekliğe yerleştirilmiş musluk bulunmaktadır. Musluğun altında 0,44x0,29 m. ölçülerinde yarım daire şekilli yalاک yer almaktadır. (Plan 3.30; Foto. 108)

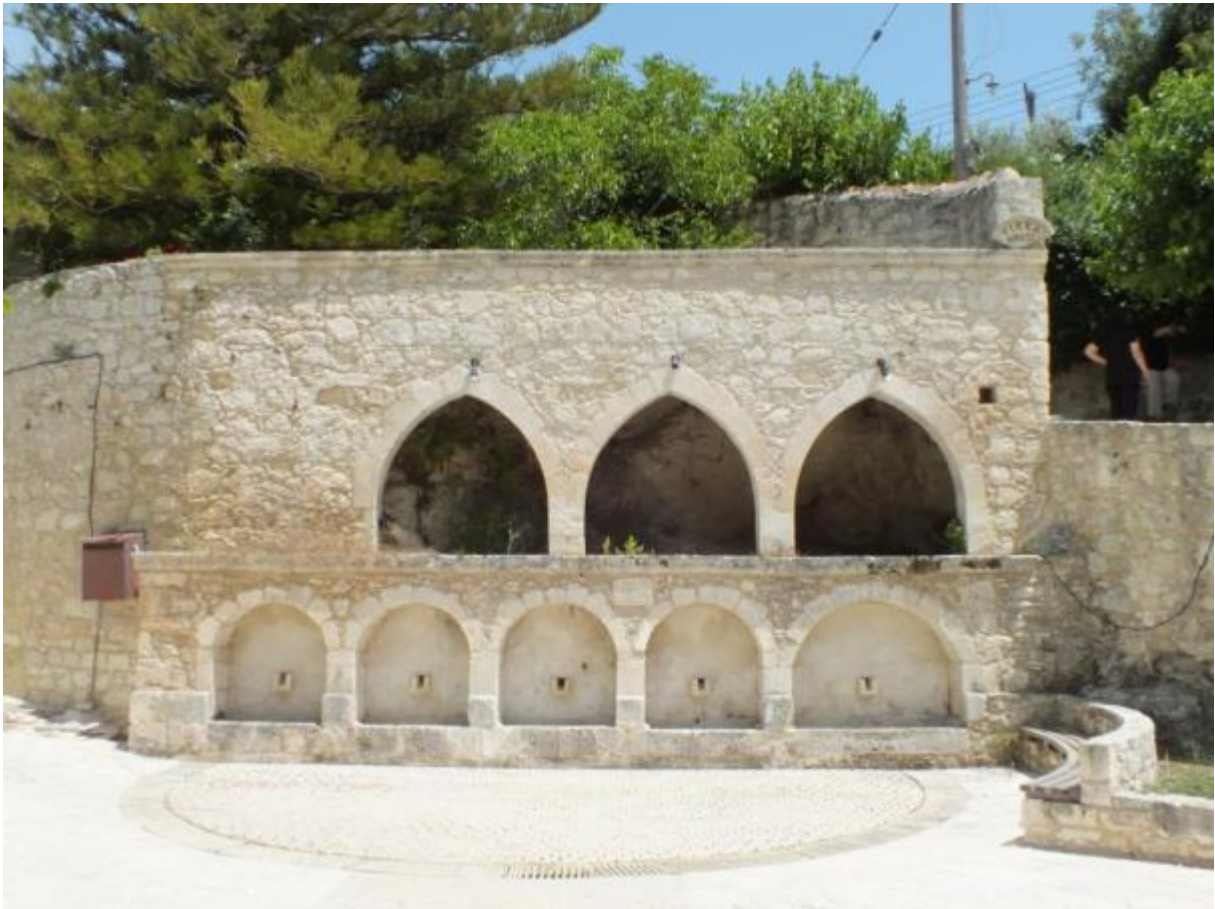
Foto 3.68 Tera Köyü Meydan Çeşmesi Batı Cephe

Tera Köyü Meydan çeşmesi bugüne kadar gördüğümüz çeşmelerden farklıdır. Bu çeşme yan yana beş kemerli olarak inşa edilmiştir. Çeşme nişlerinin genişliğinin her biri farklı olmakla beraber eserin tümünün genişliği 9,5 m, yüksekliği ise 2,08m. dir. Çeşmelerin niş derinlikleri de 0,68 m. ve 0,64 m. arasında değişmektedir. Nişlerin yuvarlak kemerleri yığma ayaklar üzerine oturmaktadır. Nişlerin ana duvarlarının üzerine birer musluk yerine devamlı akışı sağlayacak “U” Şekilli birer uzantı yer almaktadır. Çeşmelerin önünde birer yalak bulunmaktadır. Yalıklar nişlerin oturduğu ayakların altına açılan deliklerle birbirlerine bağlanmış ve kuzeydeki nişin içindeki açıklıktan tahliye edilmektedir. (Plan 3.31; Foto. 3.68)

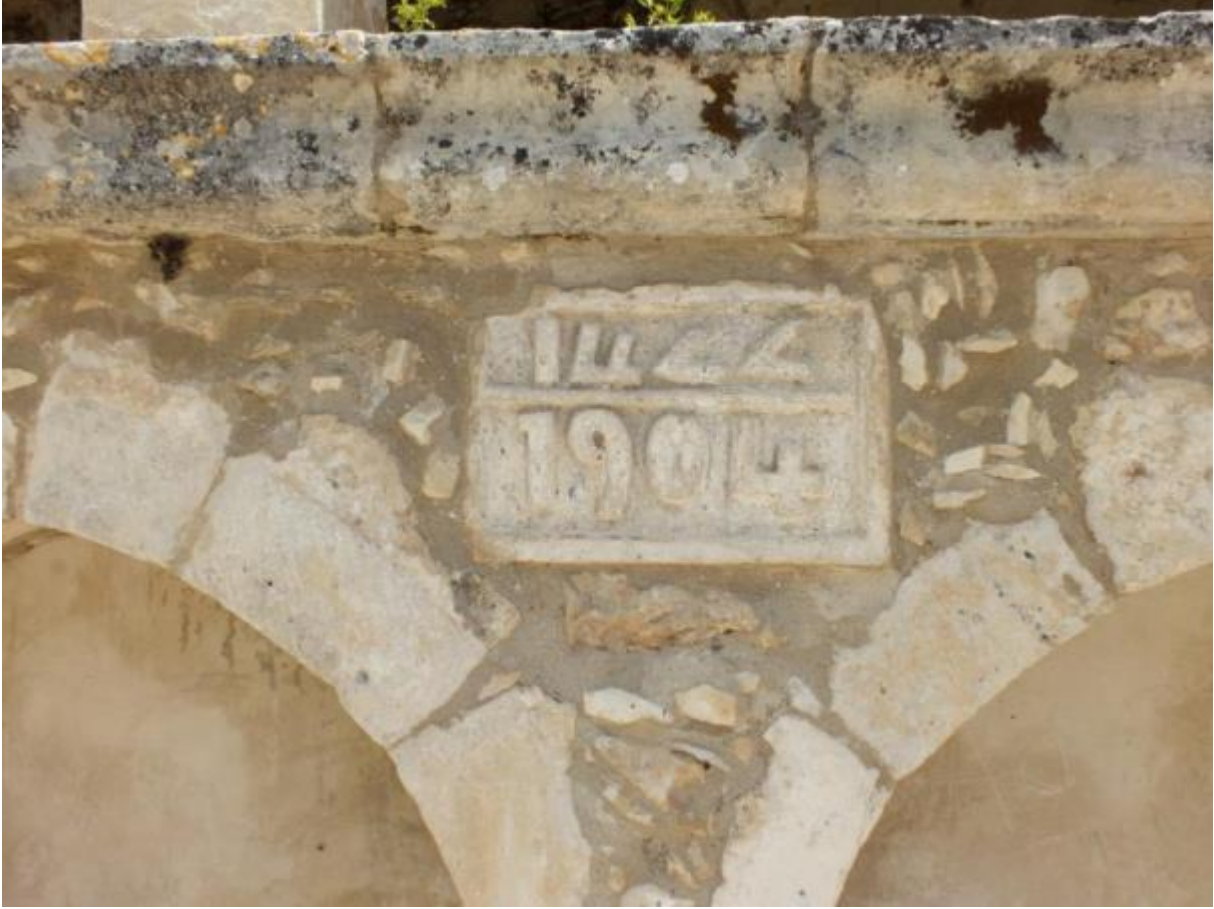
Foto 3.69 Tera Köyü Meydan Çeşmesi Kitabesi

Çeşmenin banisi bilinmemektedir, ancak cephesinin ortasında yer alan $0,41 \times 0,27$ m. ölçülerindeki iki satırlık kitabesinin üst satırında Osmanlı rakamlarıyla H. 1322 ve alt satırda

ise aynı tarihin miladi karşılığı olan 1904 yazmaktadır. Muhtemelen kitabe çeşmenin inşa tarihini göstermektedir. (Foto. 3.69)

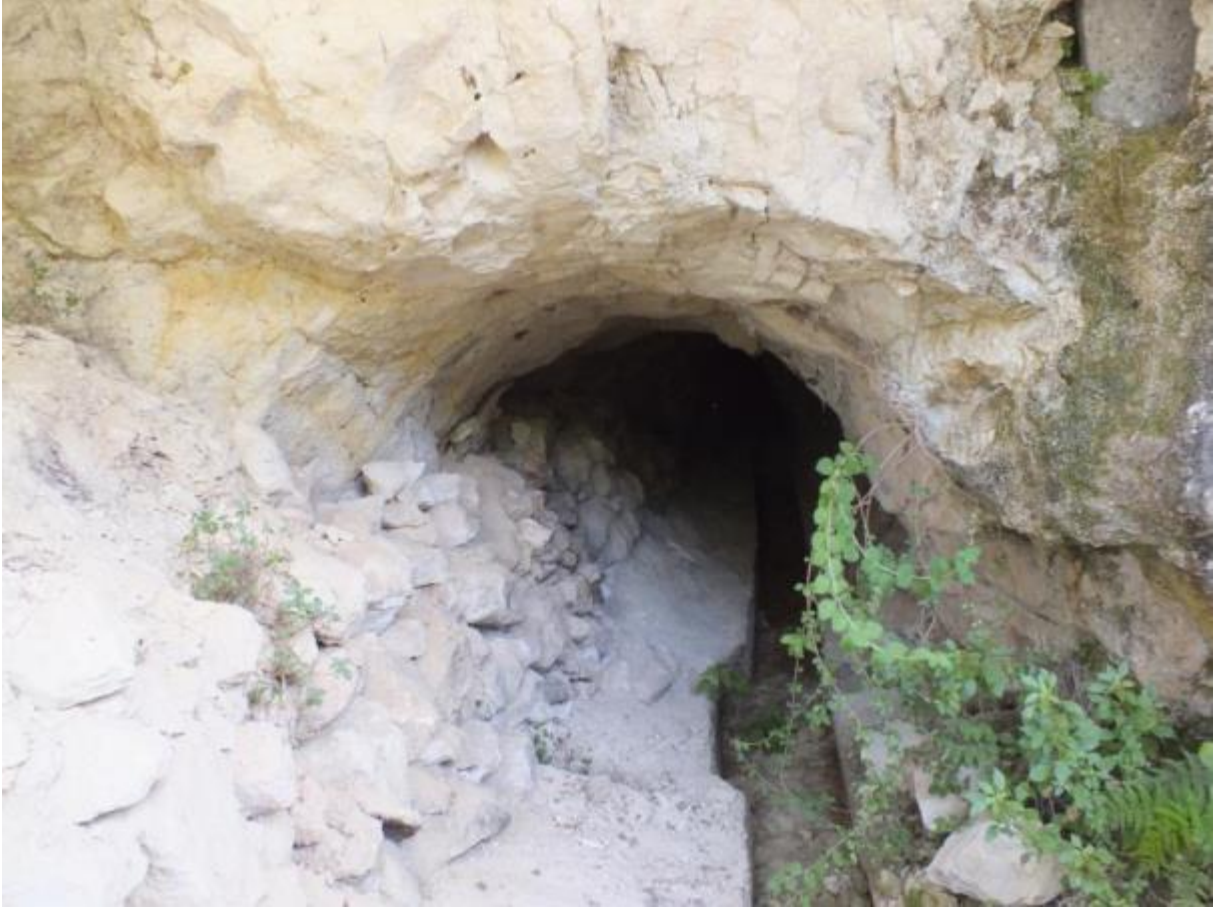
Foto 3.70 Tera Köyü Meydan Çeşmesi,Doğudaki Su Kaynağı

Çeşmenin üzerinde üç kemerli bir açıklık daha bulunmaktadır. Bu kemerler arkadaki suyun kaynağına açılmaktadır (Foto.3.70). Bahsi geçen kemer sırası 3,25 m. yüksekliğe sahip olup çeşmenin eni boyunca uzanmaktadır. Yığma ayaklar üzerine oturan sivri kemer sırası çeşmenin üzerinden 0,45 m. geride başlamaktadır. Kemerlerin her biri 1,75 yüksekliğinde ve 1,8 m. genişliğe sahiptir. Kemer sırası yukarıda üç sıra silmeyle sonlandırılmıştır. Üst ve alttaki silmeler düz profilli, ortadaki silme ise iç ve dış bükey yarım daire profillidir.

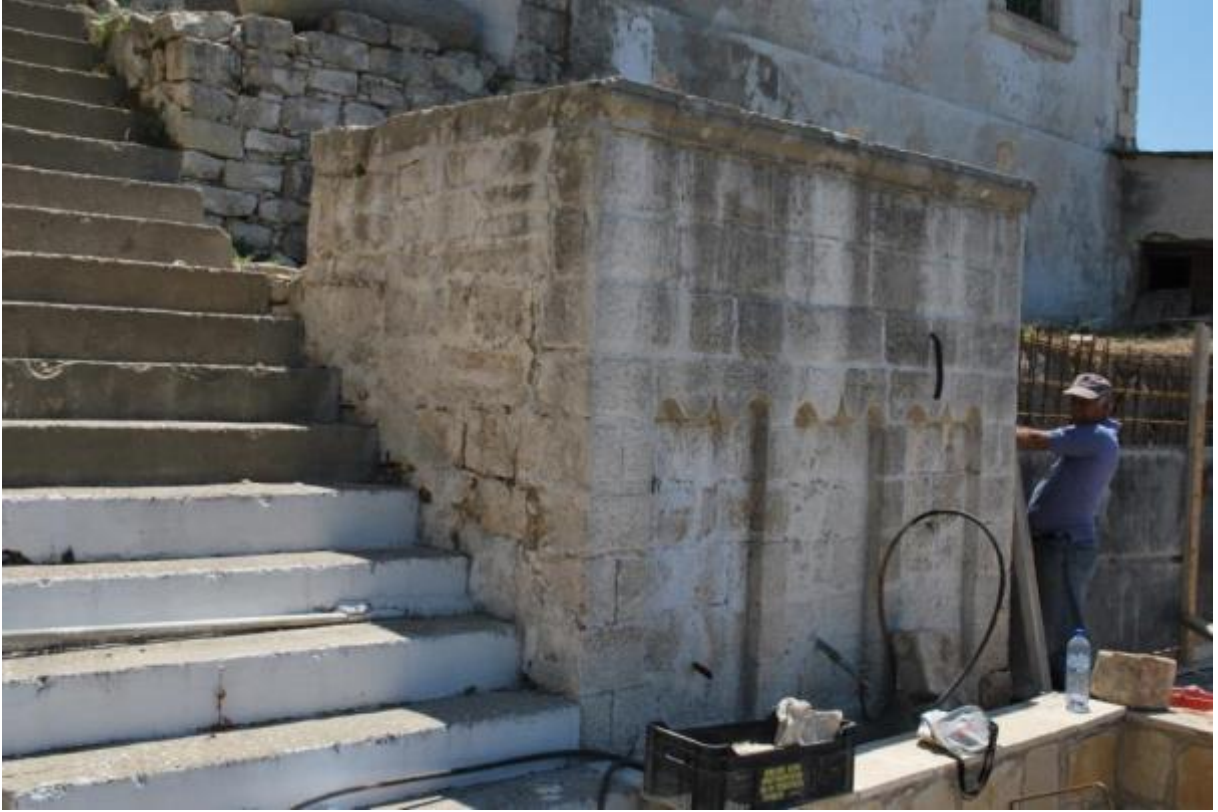
Foto 3.71Alehtora Köyü Cami Çeşmesi

Çeşme, su deposunun ön yüzüne yerleştirilmiştir. Toplam yüksekliği 2,83 m. olan eser 1,85x2,73 m. ölçülerindedir. Çeşmenin ön cephesinde üç tane dilimli kemerli niş yer almaktadır. 0,04 m. derinliğindeki yüzeysel nişlerin ana duvarı üzerinde musluk delikleri bulunmaktadır. Muslukların altında ise sonradan yapılmış olan 0,42 m. genişliğindeki yalak yer alır. Cephe yukarıda biri düz diğeri ise iç ve dış bükey profilli olmak üzere iki sıra silmeden oluşan saçakla sonlanmaktadır. Çeşmenin oldukça sade olan diğer cepheleri kısmen toprakla ve yanındaki merdivenle kapatılmıştır. (Plan 3.32; Foto. 3.71)

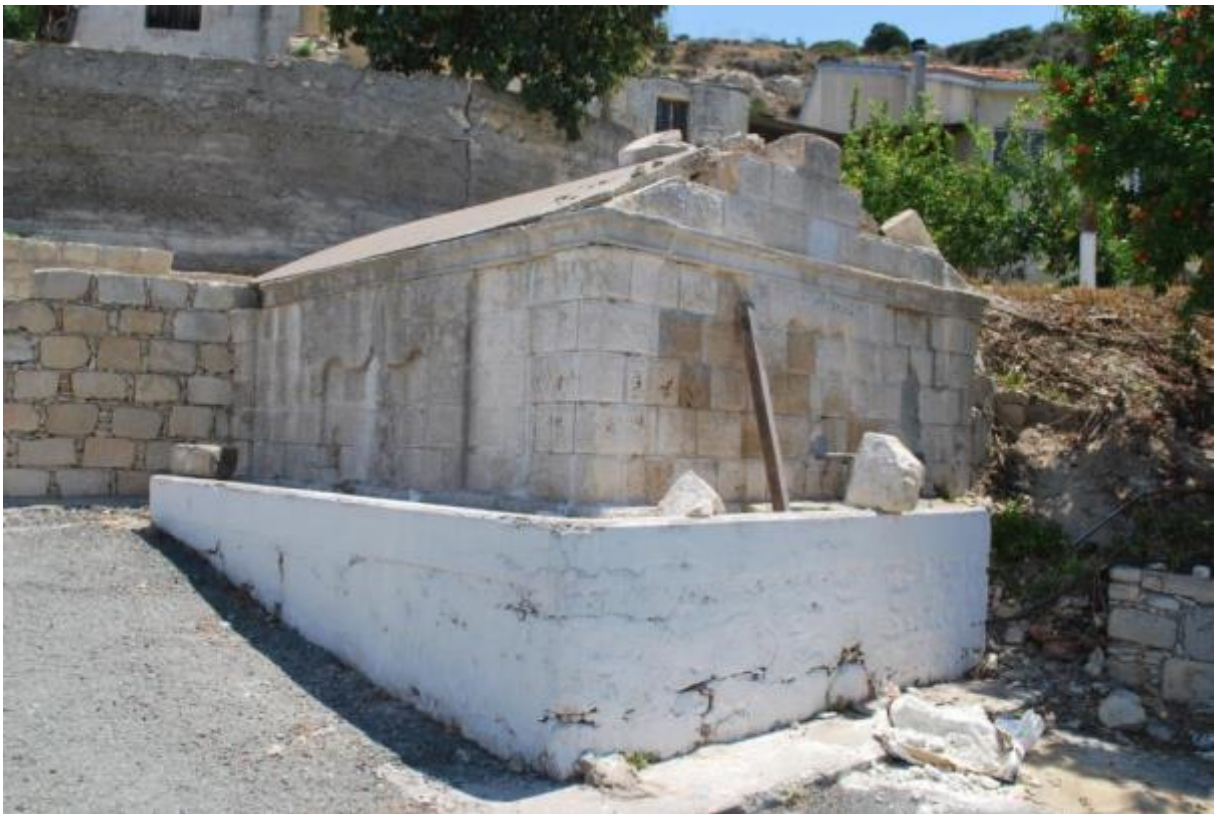
Foto 3.72Alehtora Köyü Büyük Çeşme, Güney ve Batı Cepheler

Eser, Limasol'a bağlı Alehtora/Gökağaç Köyünde, anayol üzerinde yer almaktadır. Günümüzde döşenen modern borularla kullanımına devam edilen dikdörtgen planlı çeşme bağımsız bir şekilde inşa edilmiştir. Eserde malzeme olarak kesme taş kullanılmıştır. Çeşmenin banisi bilinmemekle birlikte ön yüzünde M. 1907 tarihli bir kitabesi bulunmaktadır.

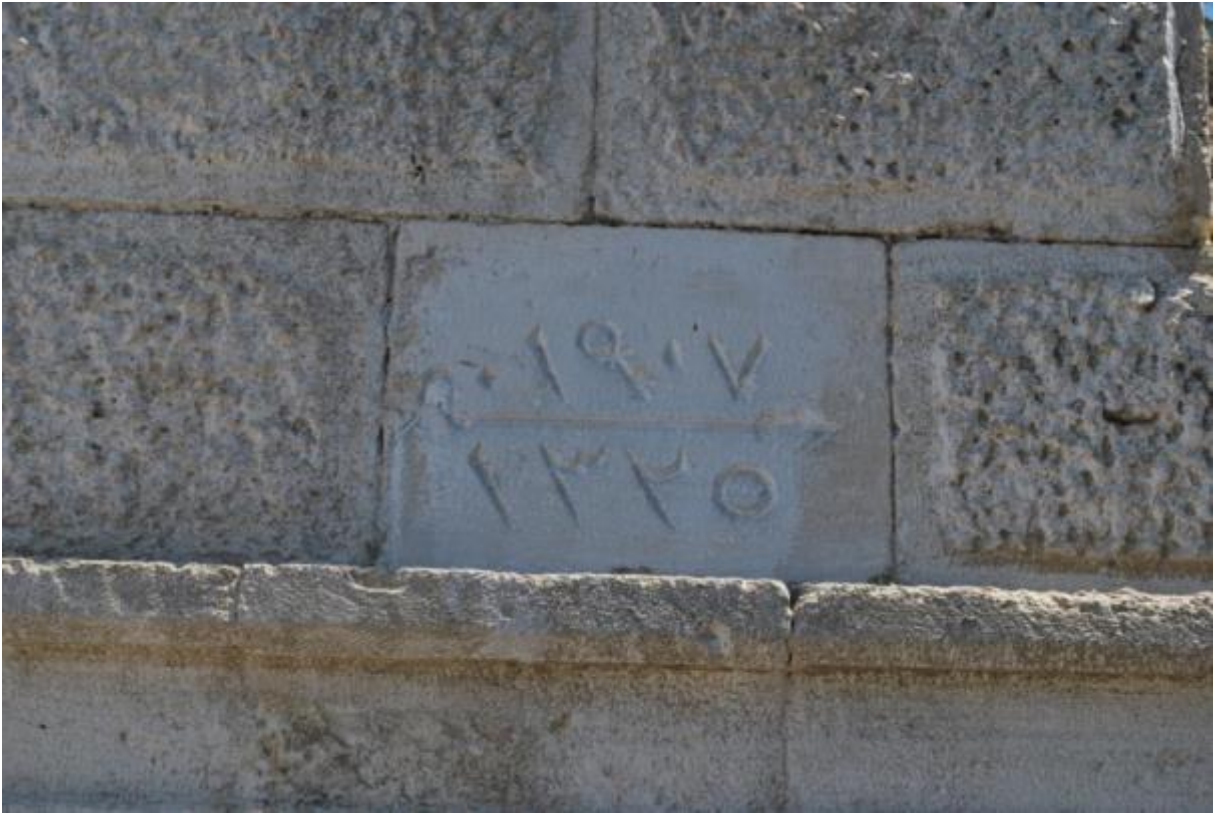
Foto 3.74Alehtora Köyü Büyük Çeşme Kitabesi

Çeşmenin ön yüzünde 0,3x0,23 m. ölçülerinde iki satırlık kitabesi yer almaktadır. Kitabenin üst satırında Osmanlıca rakamlarla M. 1907, alt satırda ise yine Osmanlıca rakamlarla aynı tarihin hicri karşılığı olan H. 1325 tarihi yazılıdır. İki satır arasında ise “sene” yazmaktadır. (Foto. 3.74)

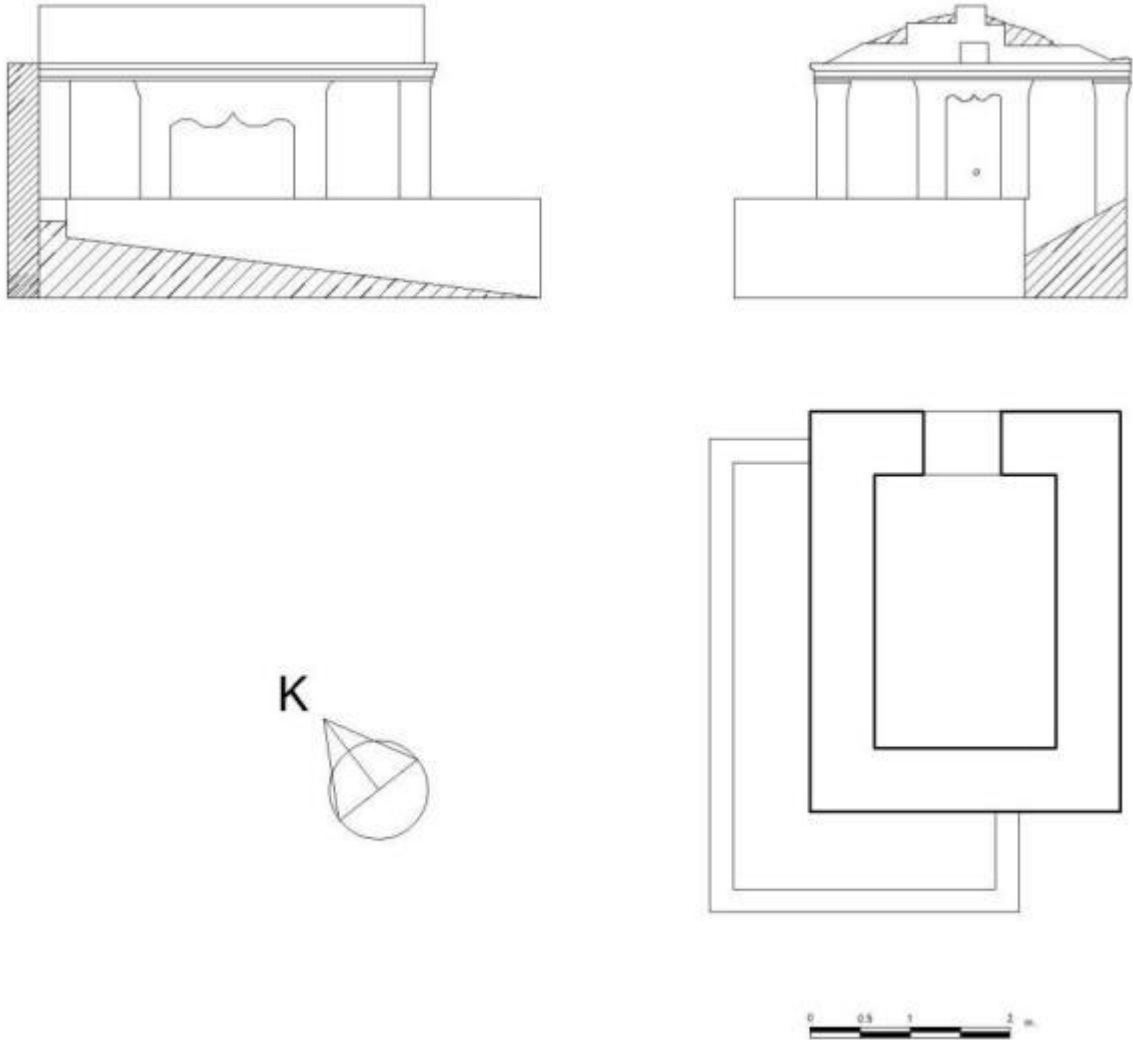
Plan3.33Alehtora Köyü Büyük Çeşme

yüksekliği kot farkından dolayı 2,92 ile 2,15 m. arasında değişmektedir. Eserin diğer güneydoğu cephesi toprak altında kalmış, kuzeydoğu cephesi de duvarla kapatılmıştır. Dikdörtgen bir plan şeması gösteren çeşmenin kısa kenarları 3,10 m., uzun kenarları ise 4 m. uzunluğundadır. Üzeri beşik tonozla örtülü olan deponun duvar kalınlığı 0,5 m. dir. Yapının kontrol penceresi 0,5x0,5 m. ölçülerinde olup kuzeydoğu duvarı üzerine konumlandırılmıştır(Foto. 115). Çeşmenin ön yüzü iki yandan ayaklarla sınırlandırılmıştır. Ön cephenin üzerinde farklı kotlara yerleştirilmiş iki adet musluk deliği bulunmaktadır. Musluğun altında çimentoyla inşa edilip, sonradan eklenmiş olan 0,6 m. genişliğinde yalağı yer almaktadır. Yalak bir metre kadar soldan başlayarak yan cephe boyunca uzanmaktadır. (Plan 3.33)

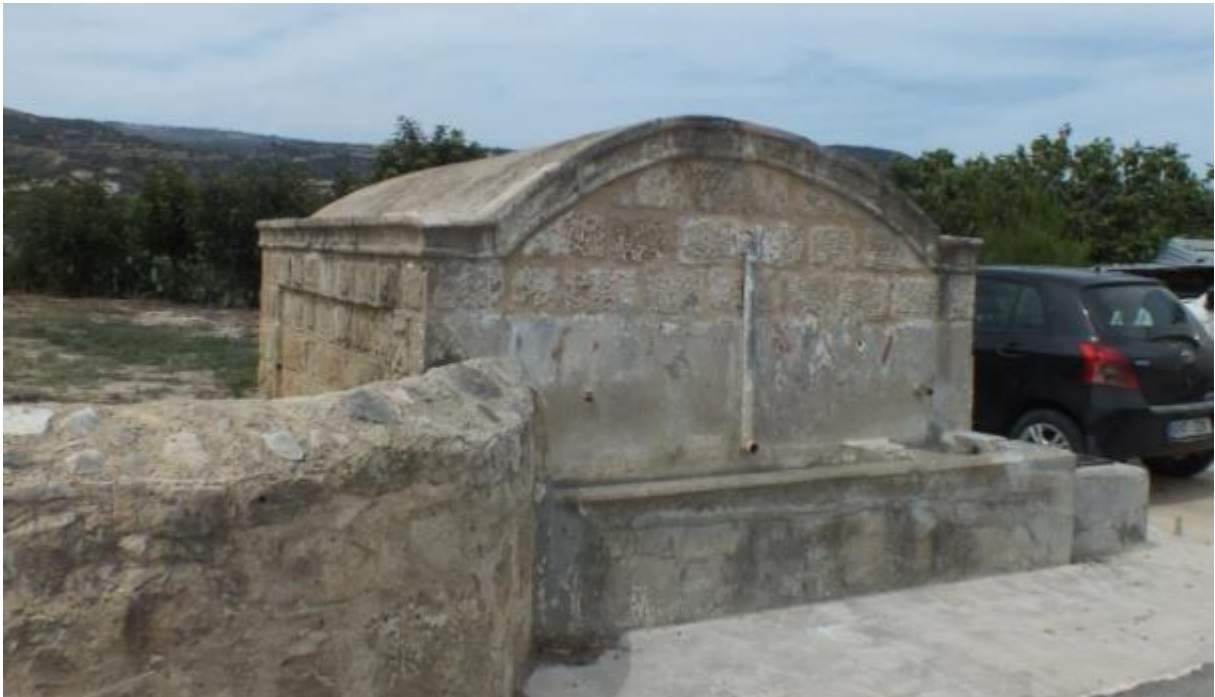
Foto 3.7Hirsofu Köyü Çeşmesi, Doğu Cephe

Çeşme, su deposunun ön yüzüne yerleştirilmiştir. Eserin ön yüzünün yüksekliği 2,02 m. dir. Diğer cephesi kot farkından dolayı daha yüksektir. Dikdörtgen bir plan şeması gösteren çeşmenin kısa kenarları 3 m., uzun kenarları ise 3,75m. uzunluğundadır. Üzeri beşik tonozla örtülü olan deponun ağzı kilitli olduğundan duvar kalınlığı ölçülemedi. Çeşmenin ön yüzünü iki yandan ayaklarla sınırlandırılmıştır. Ön cephenin üzerinde farklı kotlara yerleştirilmiş musluk delikleri bulunmaktadır. Musluğun altında sonradan eklendiğini düşündüğümüz 0,65 m. genişliğinde ve cephe boyunca uzanan yalağı yer almaktadır. (Plan 3.34; Foto. 3.75)

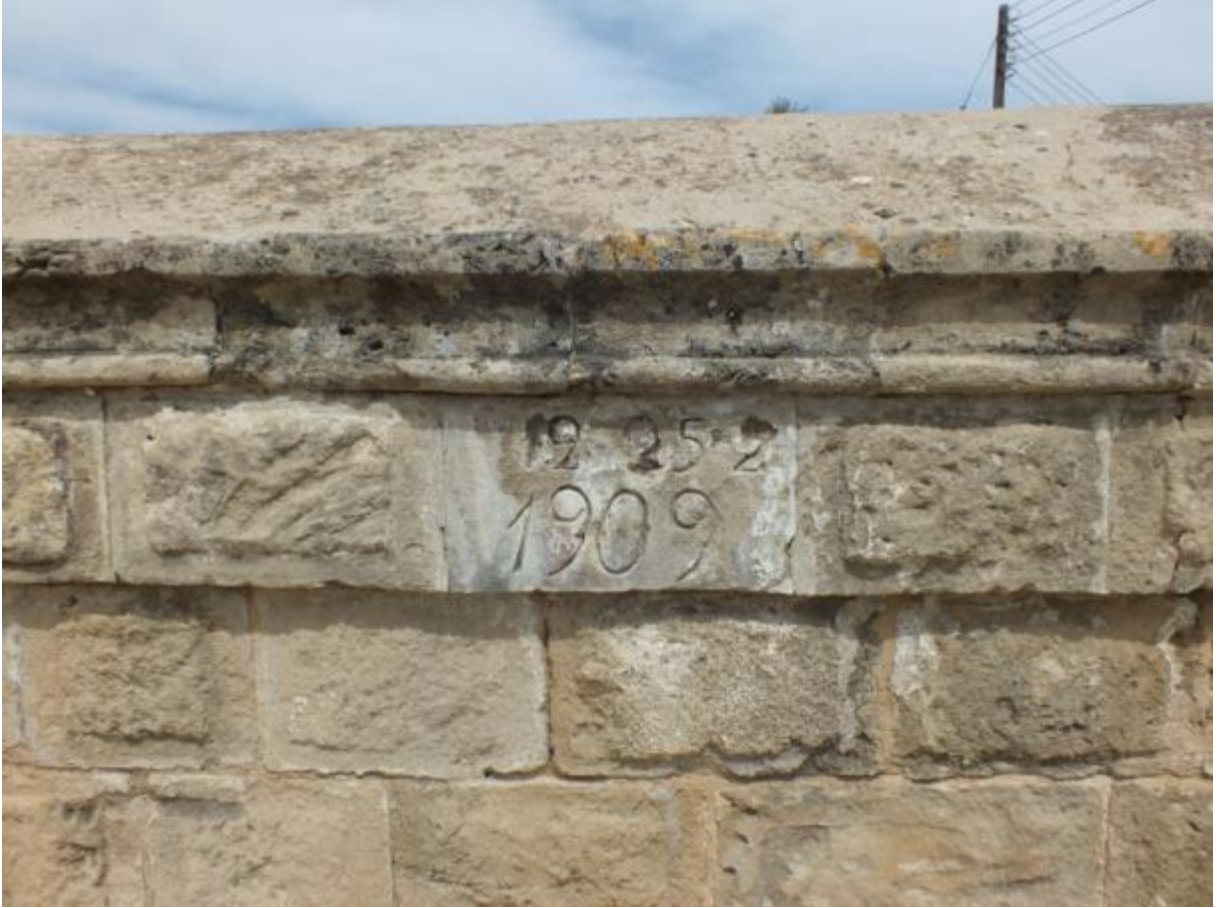
Foto 3.76Hirsofu Köyü Çeşmesi, Güney Cephede Yer Alan Kitabe

Çeşmenin kesin inşa tarihi bilinmemektedir ancak güney cephesinde 12.25.2 1909 tarihi kazınmıştır (Foto. 3.76). Verilen tarihte gün/ay/yıl sırası izlendiği varsayılırsa başta verilen 12 ve 25 sayıları eserin gün olarak başlangıç ve bitiş tarihlerini gösterdiğini söylemek mümkün görünmektedir. Bu durumda çeşmenin inşaatına 1909 yılının 2. ayının 12'sinde başlanarak 25'inde sonlandırıldığı söylenebilir. Eserin doğu cephesinde ise sadece 1929 tarihi bulunmaktadır. Muhtemelen bu tarih bir onarıma ait olmalıdır (Foto. 3.77). Ancak tezimizi destekleyecek herhangi bir yazılı kaynağa rastlanmamıştır.

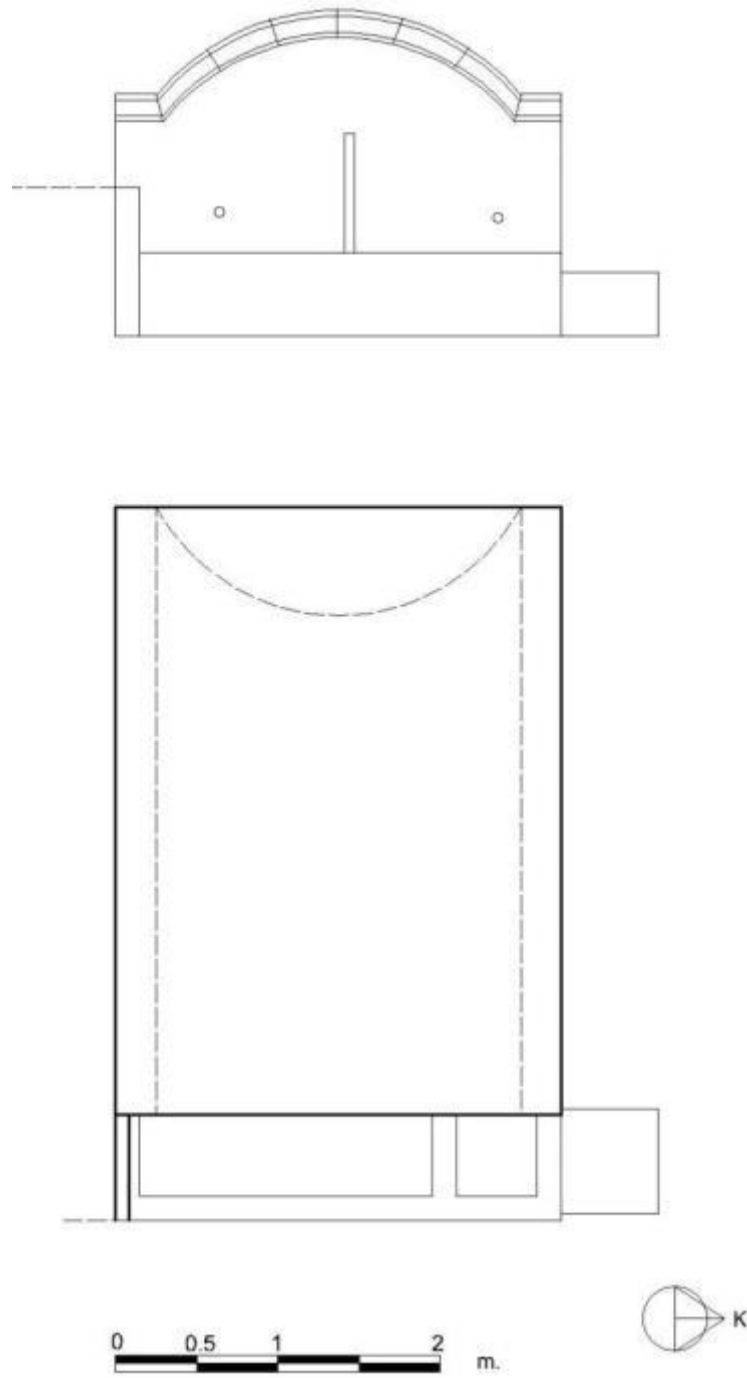
Plan3.34Hirsofu Köyü Çeşmesi

Oldukça sade olan çeşmede süsleme olarak bütün cepheleri saçak seviyesinde dolanan üç sıradan oluşan silme kuşağından bahsedilebilir. Silme kuşağı yukarıdan aşağı düz-iç bükey-ve kaval silme sıralarından oluşmaktadır. Ayrıca kuzey, güney ve batı cephelerinde hareketlendirme amacıyla çöktürmelerle oluşturulmuş yüzeysel nişler yapılmıştır.

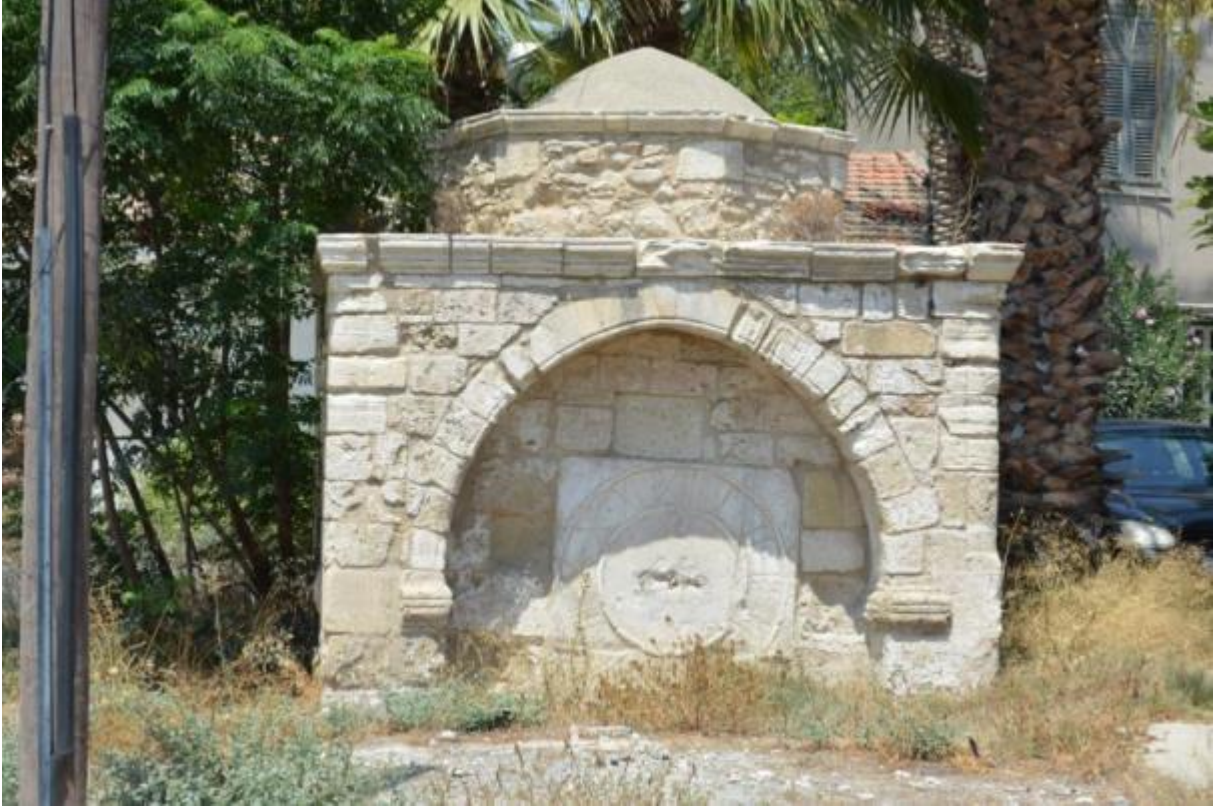
Foto 3.78Tuzla Hacı Abdül Hamit Bey Çeşmesi, Güney Cephe

Yaklaşık kare planlı olan eser 3,12x3,5 m. ölçülerinde olup toplamda 3,22 m. yüksekliğe sahiptir. Çeşme, deposunun dörtkenarına da yuvarlak kemerler içerisine muslukların yerleştirilmesiyle oluşturulmuştur. Doğu, batı ve kuzey kemerleri ortalama 1,15x1,4 m. ölçülerindeyken, güney cephede yer alan kemer daha büyük olup, 2,07x2 m. ebatlarındadır. Kemerler yığma ayaklar üzerine yerleştirilen, silme sıralarıyla oluşturulmuş başlıklar üzerine oturmaktadır. Depo yukarıda beş sıradan oluşan silme kuşağıyla sonlandırılmıştır. (Plan 3.35; Foto. 3.78)

Çeşmelerin ayna taşları birbirinden farklıdır. Doğudaki üçgen kemerli (Foto 3.79), batıdaki kaş kemerli (Foto. 3.80) kuzeydeki ise kare şekillidir. Kuzey cephedeki ayna taşının üstünde, uçları dışa doğru helezon kıvrımı oluşturan ay ve ortasına beş kollu yıldız motifi işlenmiş 0,32x0,4 m. boyutlarında bir taş bloğu daha bulunmaktadır (Foto. 3.81). Güney cephede yer alan ayna taşı da yaklaşık kare şekilli olup 1,18x0,93 m. ölçülerindedir. Bu taşın üzerine Romen rakamlarının kullanıldığı bir saat motifi işlenmiştir. (Foto. 3.78)

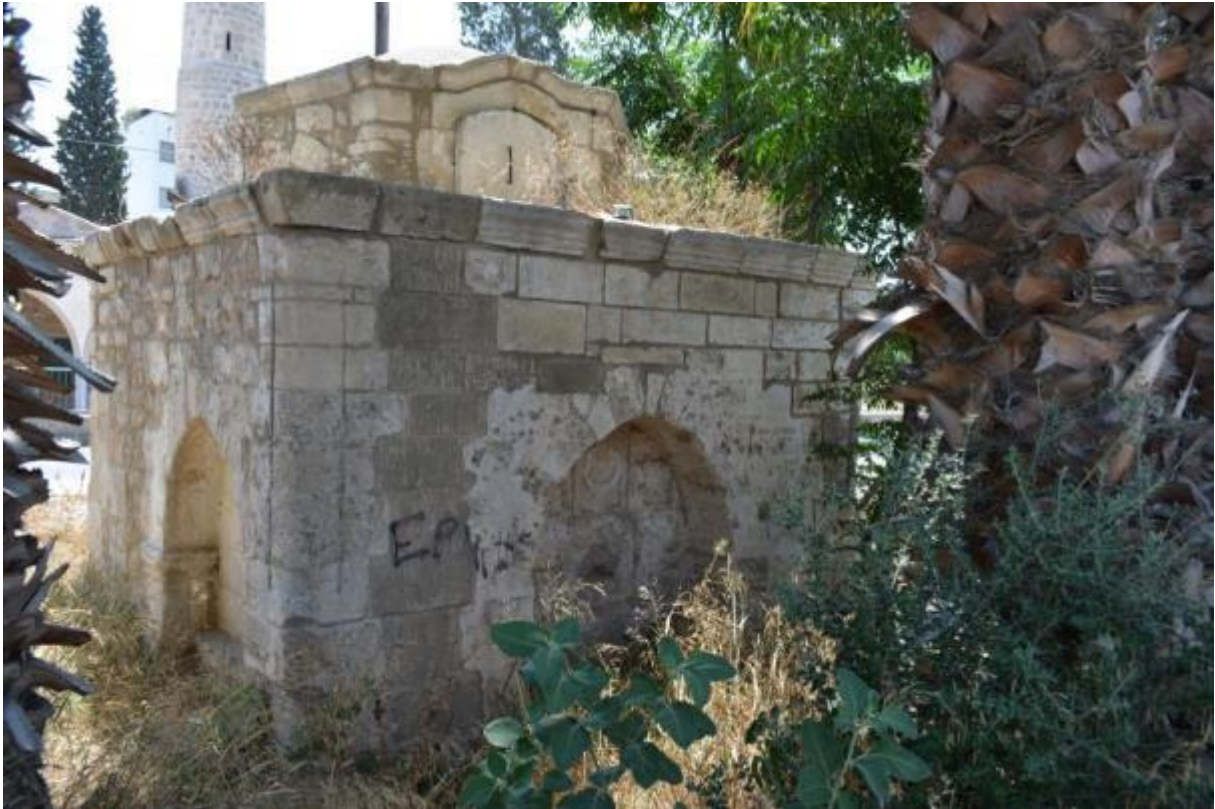
Foto. 3.82Tuzla Hacı Abdül Hamit Bey Çeşmesi, Kuzey ve Doğu Cepheler

Depo, 0,54 m. yüksekliğinde ve her kenarı 1,1 m genişliğindeki altıgen bir kasnak üzerine oturtulmuş olan basık kubbeyle örtülmüştür. Kasnağın kuzey cephesi üzerinde basık kemerli bir kontrol penceresi yer almaktadır. Yukarıda tüm cepheleri dolaşan üç sıra silmeyle sonlanmaktadır. Silmelerden üst ve alttaki düz profilli, ortadaki ise yarım daire dış bükey profillidir. (Foto. 3.82)

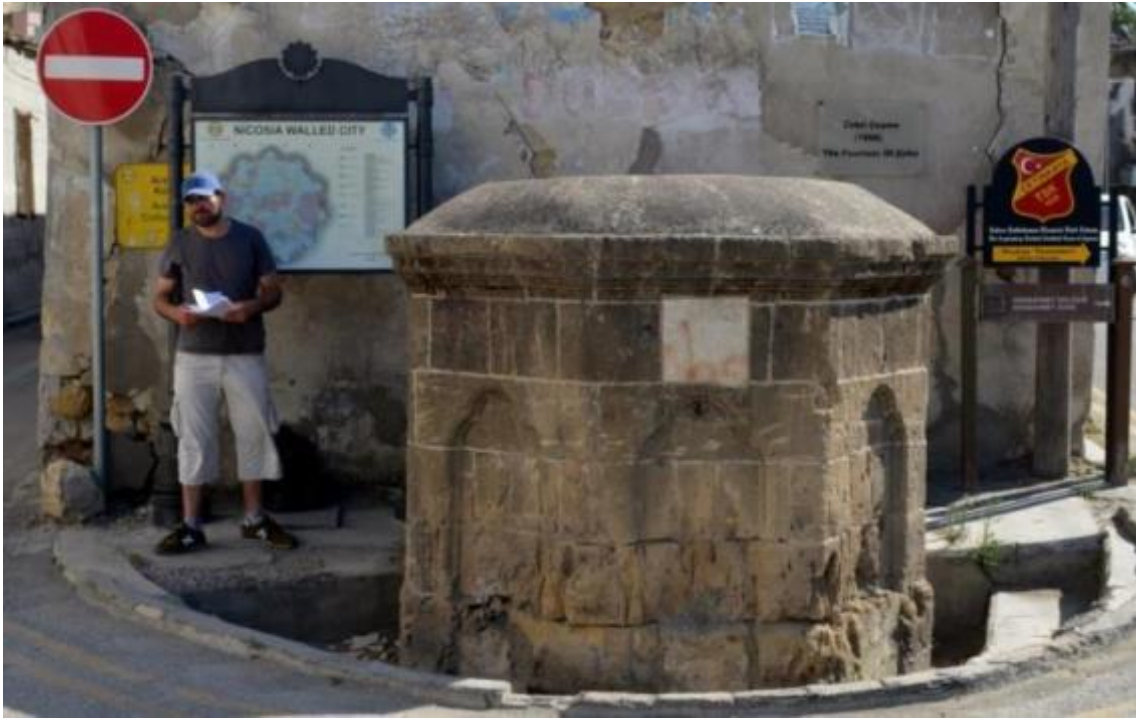
Foto 3.83Lefkoşa Hasan Mutallip Çeşmesi

Lefkoşa'da Zahra sokakla Tanzimat sokaklarının kesiştiği köşede bulunan çeşme günümüzde işlevini yitirmiş durumdadır. Sekizgen planlı eser bağımsız olarak inşa ettirilmiştir. Yapıda malzeme olarak kesme taş kullanılmışken, kitabesi mermerden oyulmuştur. Güney cephesi üzerinde yer alan kitabesine göre H. 1328 (M. 1910) yılında Hasan ibn Mutallip tarafından inşa ettirilmiştir.
