KIBRIS'TAKİ OSMANLI DÖNEMİ SU YAPILARI
(ÇEŞME ve HAMAMLAR)

Sanat Tarihi Ana Bilim Dalı
Yüksek Lisans Tezi

Antalya, 2015

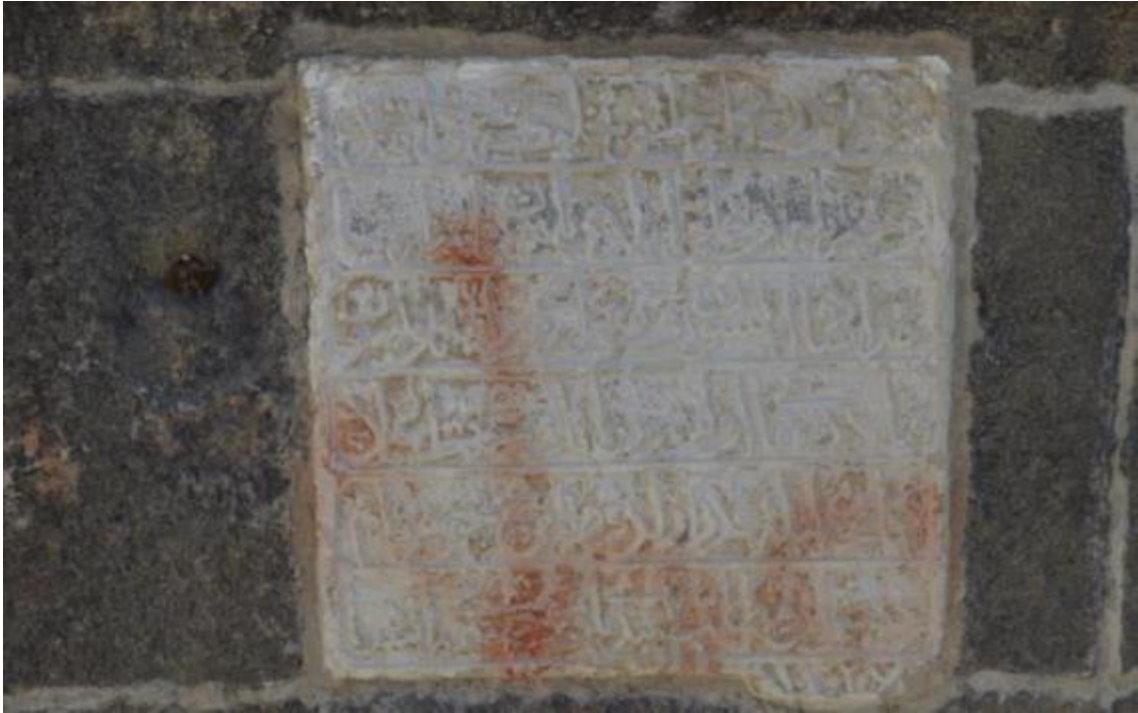
Foto 3.84Lefkoşa Hasan Mutallip Çeşmesi Kitabesi

Tuncer Bağışkan tarafından okunmuş olan sülüs yazılı altı satırlık kitabesi düzeltilerek aşağıya alınmıştır⁴⁰⁰. (Foto. 3.84)

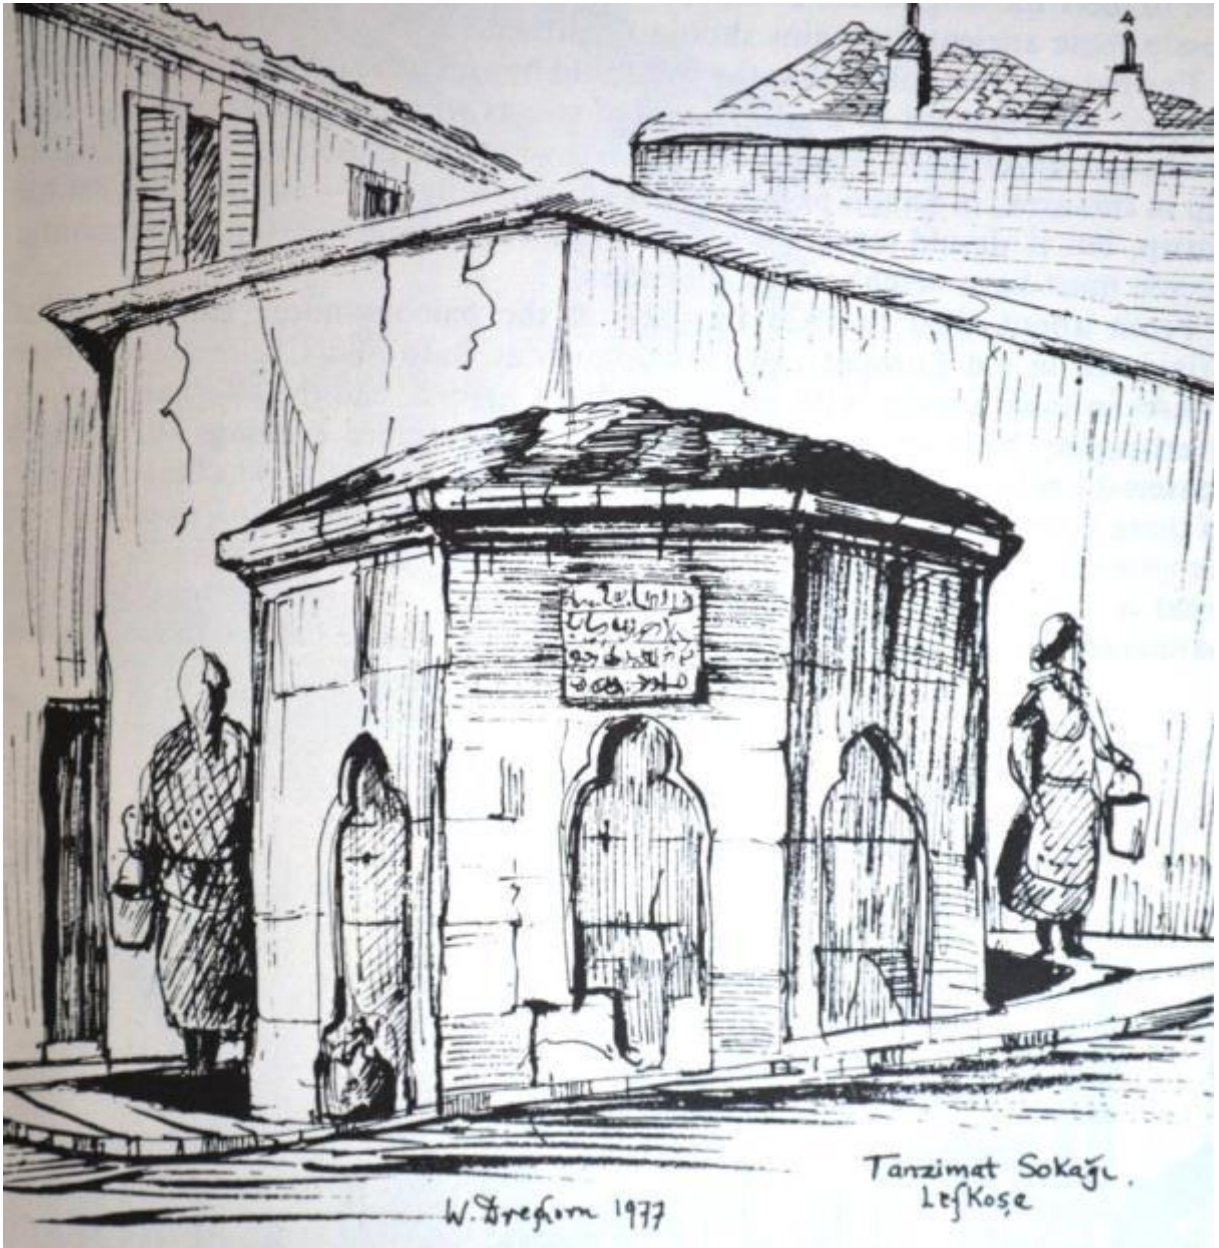
Çizim 3.5 Lefkoşa Hasan Mutallip Çeşmesi⁴⁰²

Deponun zeminden yüksekliği 1,47 m. dıştan dışa çapı ise 2,36 m. dir. Çeşmenin sekizgen deposunun her kenarı farklı uzunluklardadır. Her cephenin ortasına birer musluk bağlanmıştır. Şadırvanın çevresi doğu, batı ve kuzeyden 0,5 m derinliğindeki bir kanalla çevrelenmişken, güney kanalın güneyde kalan kısmı çimentoyla doldurulmuştur. Musluklar, fazla derin olmayan 0,5 genişliğindeki ve 0,85 m. yüksekliğindeki üç dilimli içerisine yerleştirilmiştir.

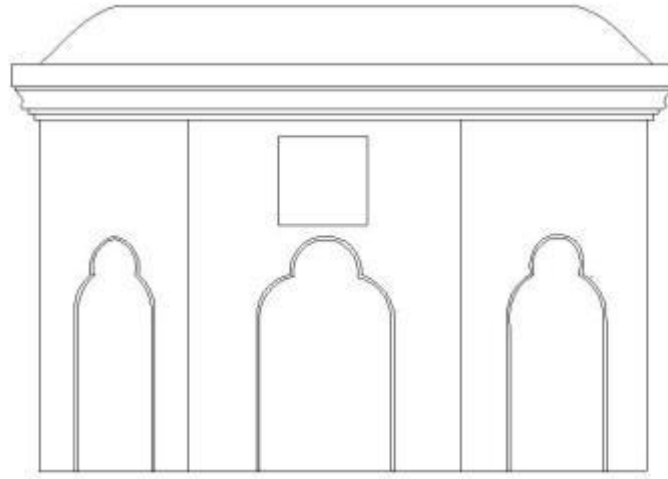
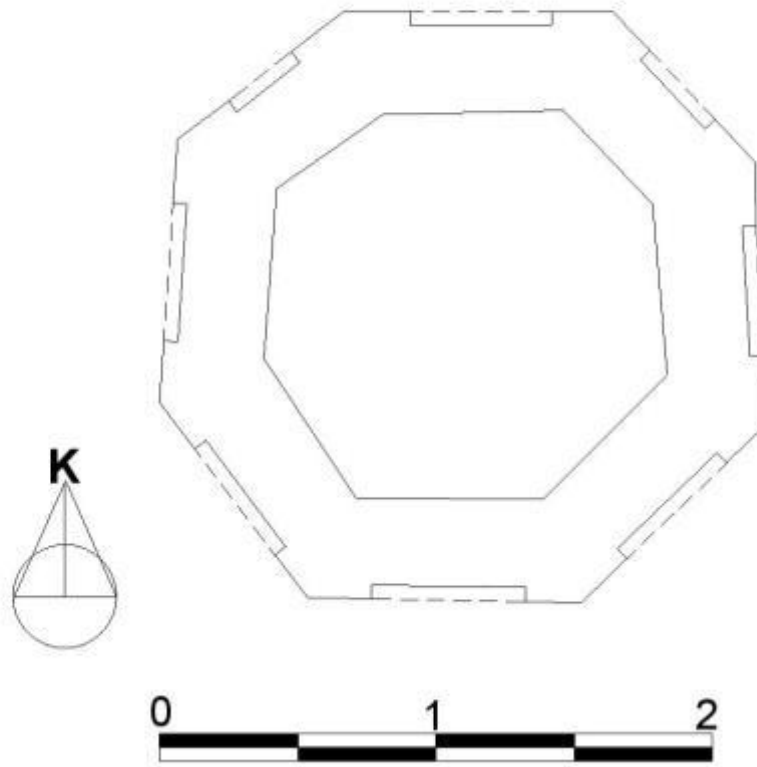
Plan3.36Lefkoşa Hasan Mutallip Çeşmesi

Kuzeydeki nişin üzerinde 0,32x0,32 m. ölçülerindeki çeşme kitabesi yer almaktadır. (Plan 3.36)

Çeşme yukarıda tüm cepheleri saçak seviyesinde dolaşan beş sıra düz profilli silmeyle sonlandırılmıştır. Deponun üzerine ise bir harpuşa yapılmıştır.

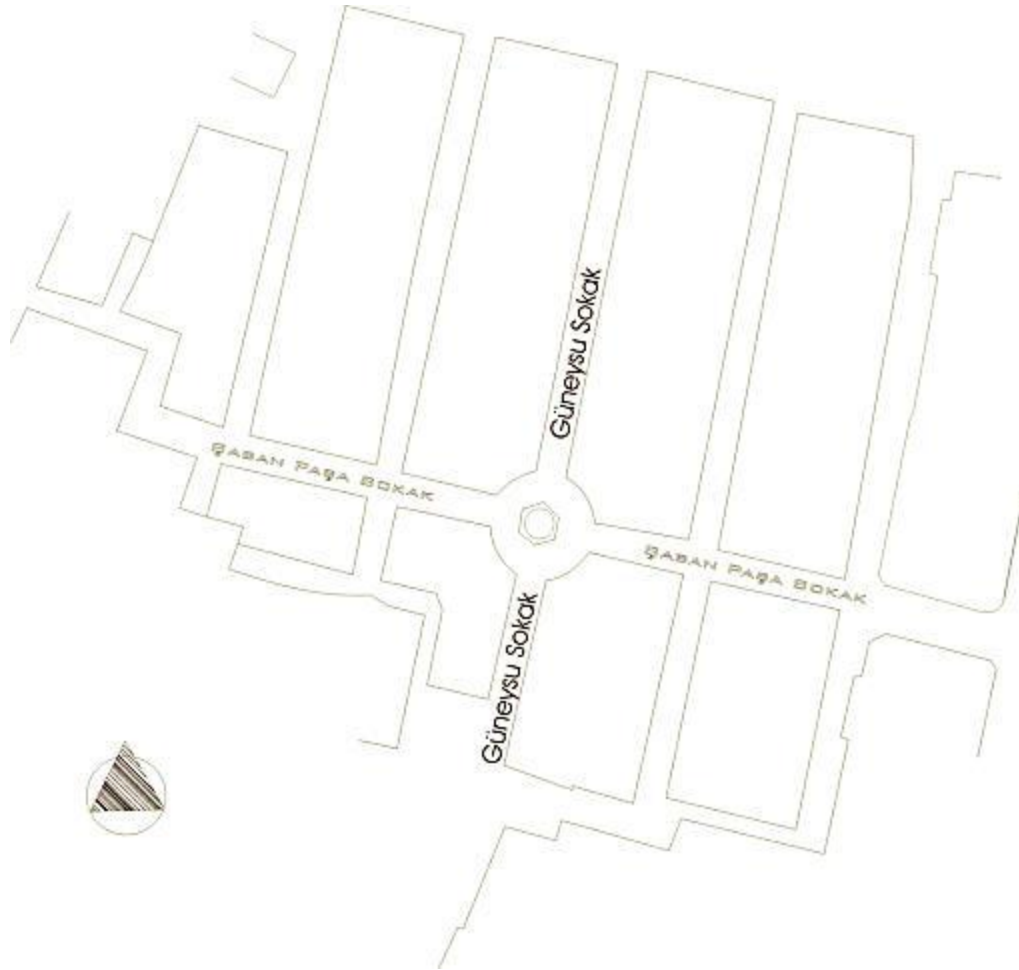
Kroki3.3 Lefkoşa Samanbahçe Evleri Çeşmesi⁴⁰⁴

Lefkoşa'da Şaban Paşa ve Güneysu sokaklarının birleştiği köşede bulunan çeşme, günümüzde kullanılmamaktadır (Kroki 3.3). Altıgen planlı çeşme bağımsız bir şekilde inşa edilmiştir. Eserde malzeme olarak kesme taş kullanılmıştır. Çeşmenin üzerinde herhangi bir kitabe mevcut değildir.

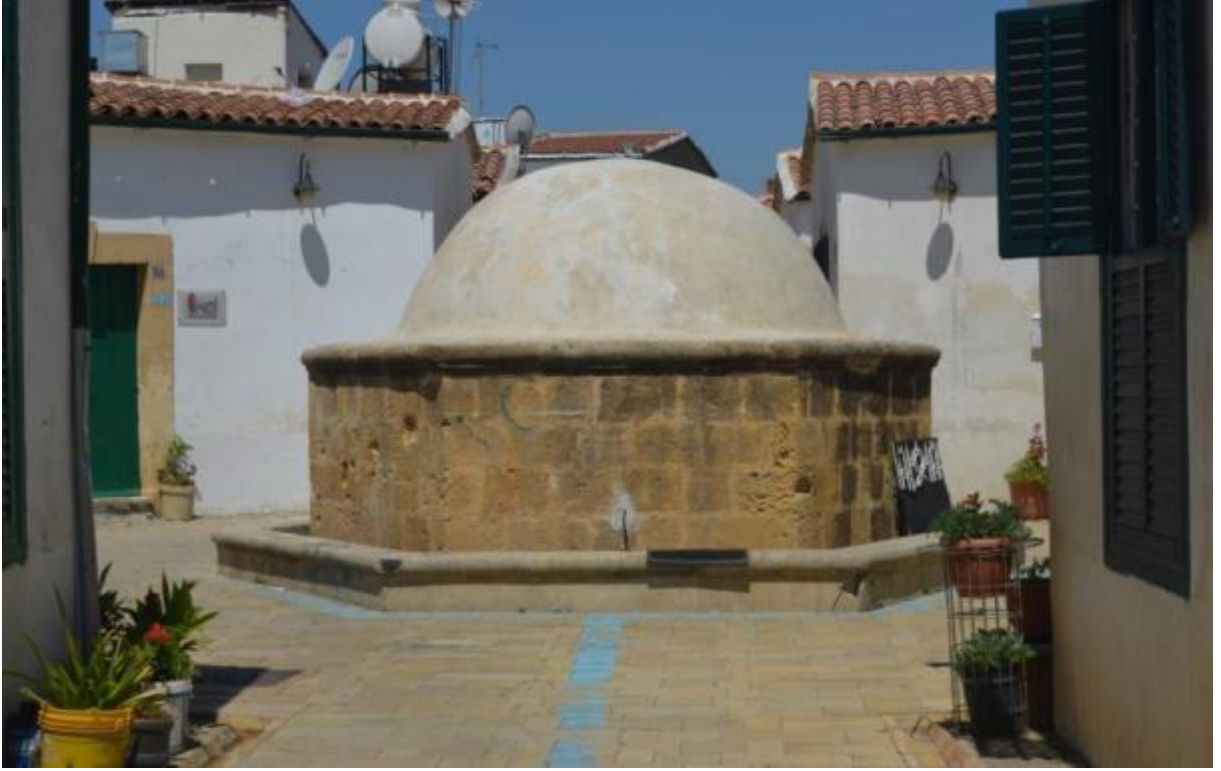
Foto 3.85 Lefkoşa Samanbahçe Evleri Çeşmesi, Güney Cephe

Eser oldukça sadedir. Çeşmelerin cepheleri saçak kısmındaki iki kademeli silme ile sonlanmaktadır. Tüm cepheyi çevreleyen silmenin birinci kademesi 0,12 m. ikinci kademesi ise 0,03 m. dışa taşıntı yapmaktadır.(Foto. 3.85)

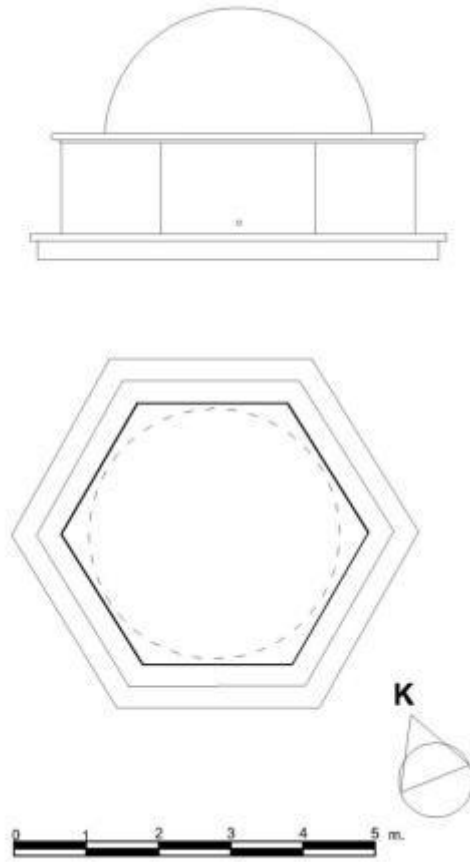
Plan3.37 Lefkoşa Samanbahçe Evleri Çeşmesi

Altıgen çeşmenin her kenarı 2,14 m. uzunlukta ve 1,4 m. yüksekliktedir, üzeri ise kubbe ile örtülmüştür. Her cephesinin tam ortasında ve yerden 0,5 m. yüksekliğinde kota birer adet musluk bağlanmıştır. Dıştan dışa 4,135 m. çapındaki meydan çeşmesinin etrafı 0,3 m. genişlikteki bir kanalla çevrelenmiştir.(Plan 3.37)

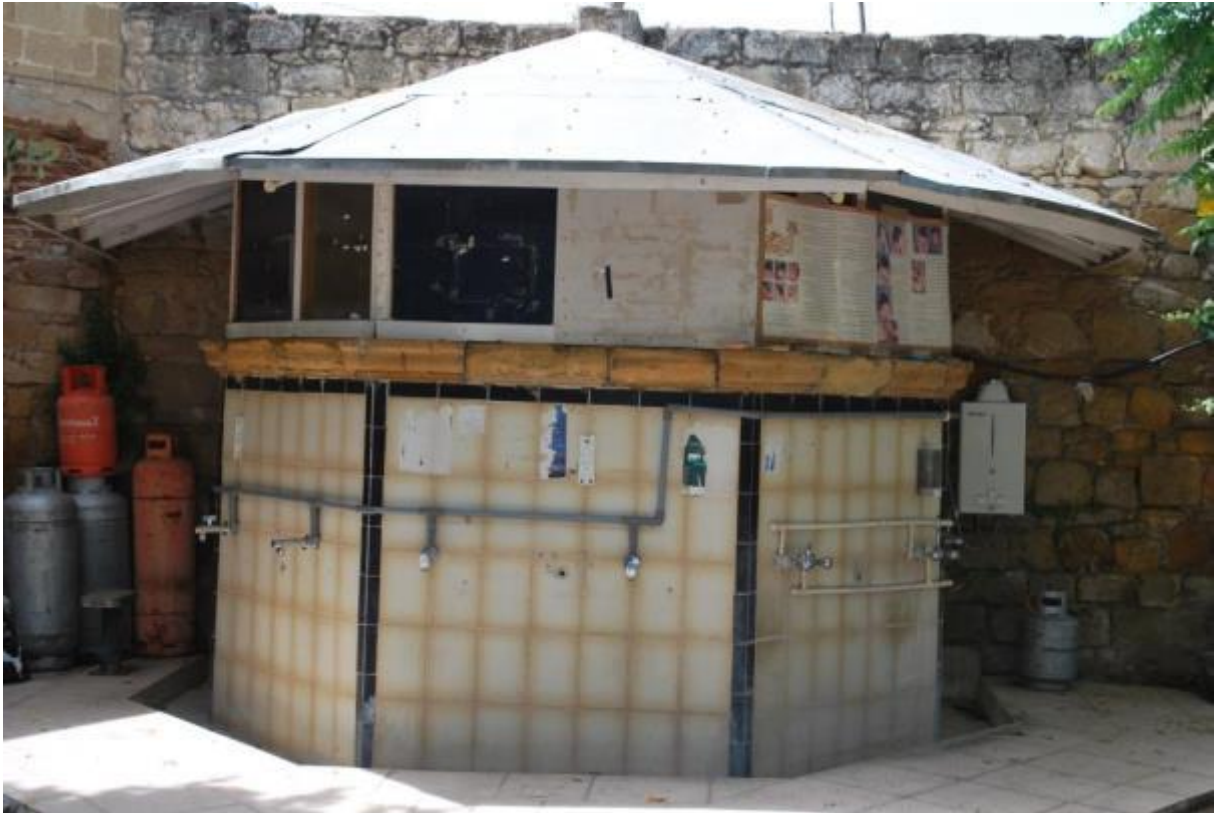
Foto 3.86 Lefkoşa Ömerge Camii Şadırvanı, Kuzey Cephe

Şadırvan, Lefkoşa’da Platia Tillirias Sokağı üzerindeki Ömerge camisinin avlusunda yer almaktadır. Beş cepheli olarak inşa edilen şadırvanın güney cephesi avlu duvarıyla birleştirilmiştir.Yapıtın cepheleri modern fayanslarla kaplandığından malzemesi tespit edilememiş, sadece silme kuşaklarının sarı taştan oyularak şekillendirildiği gözlemlenebilmiştir. Eserin üzerinde herhangi bir kitabe mevcut değildir. Edinilen bilgilere göre şadırvanın kaynağı Arap Ahmet suyundan sağlanmaktaydı⁴⁰⁷.

Eserin tarihi hakkında herhangi bir bilgi mevcut değildir. Hikmetağalar cami girişinin sağında yer alan, duvara yaslanmış, dört musluklu yarım bir şadırvanın günümüze ulaşamadığından bahsetmektedir⁴⁰⁸. Bahsettiği şadırvan muhtemelen bugünkü şadırvan olmalıdır. (Foto. 3.86)

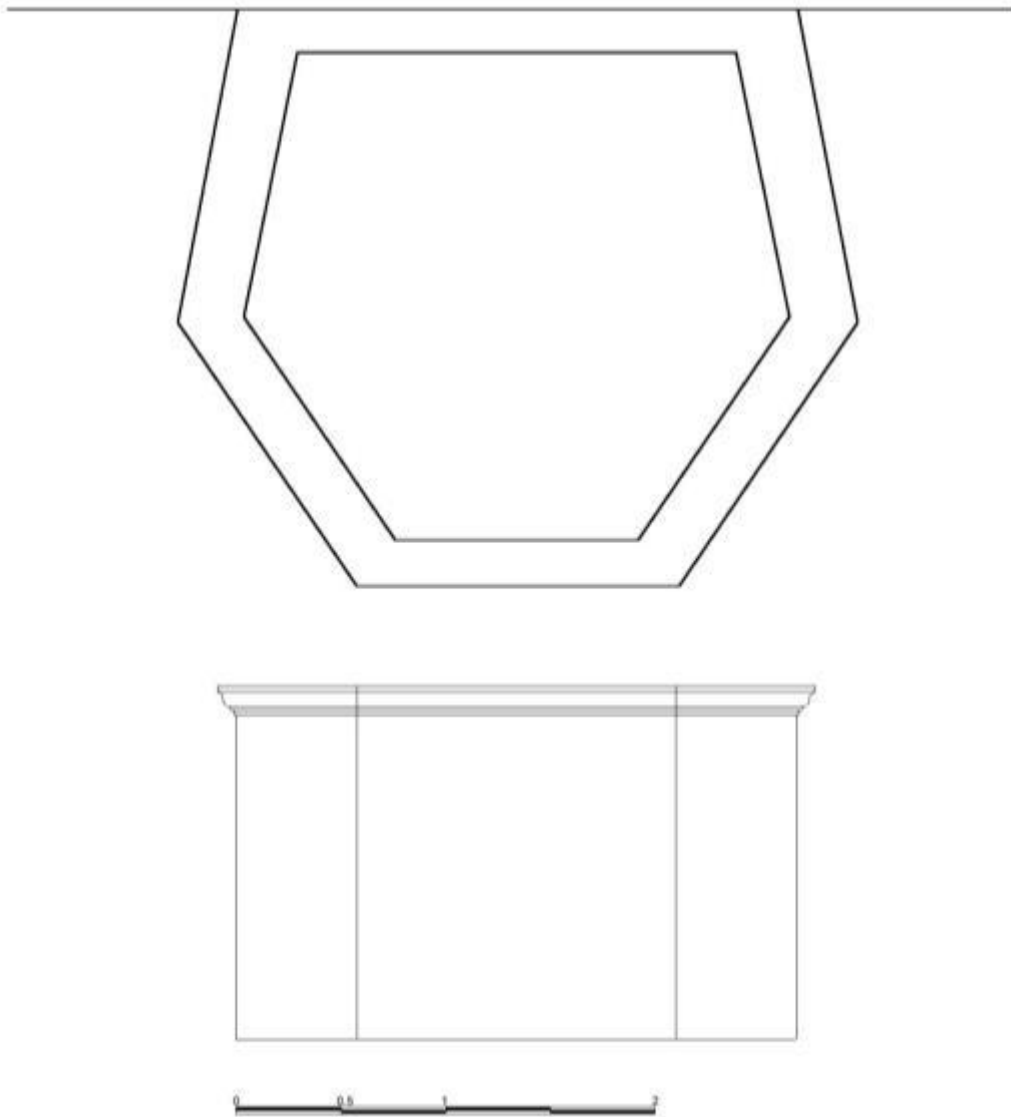
Plan3.38 Lefkoşa Ömerge Camii Şadırvanı, Kuzey Cephe

Çeşme, beş cephesinin de duvardan taşırılmasıyla oluşturulmuştur. Yaklaşık olarak 1.57m. yüksekliğe sahip olan çeşmenin her cephesi 1.5 m. genişliktedir. Çeşmenin tüm cephelerini 0.13 m. genişliğinde bir saçak dolanmaktadır. Saçak alttaki ikisi ve en üsttekiler düz profilli, üstten ikinci sıradaki ise dış bükey yarım daire profilli dört sıra silmeden oluşmaktadır. Günümüzde silmenin üzeri camlı bir kısım ile yükseltilerek üzeri saçakları dışarı taşıyan, piramidal bir yapıya sahip tavanla örtülmüştür.(Plan 3.38)

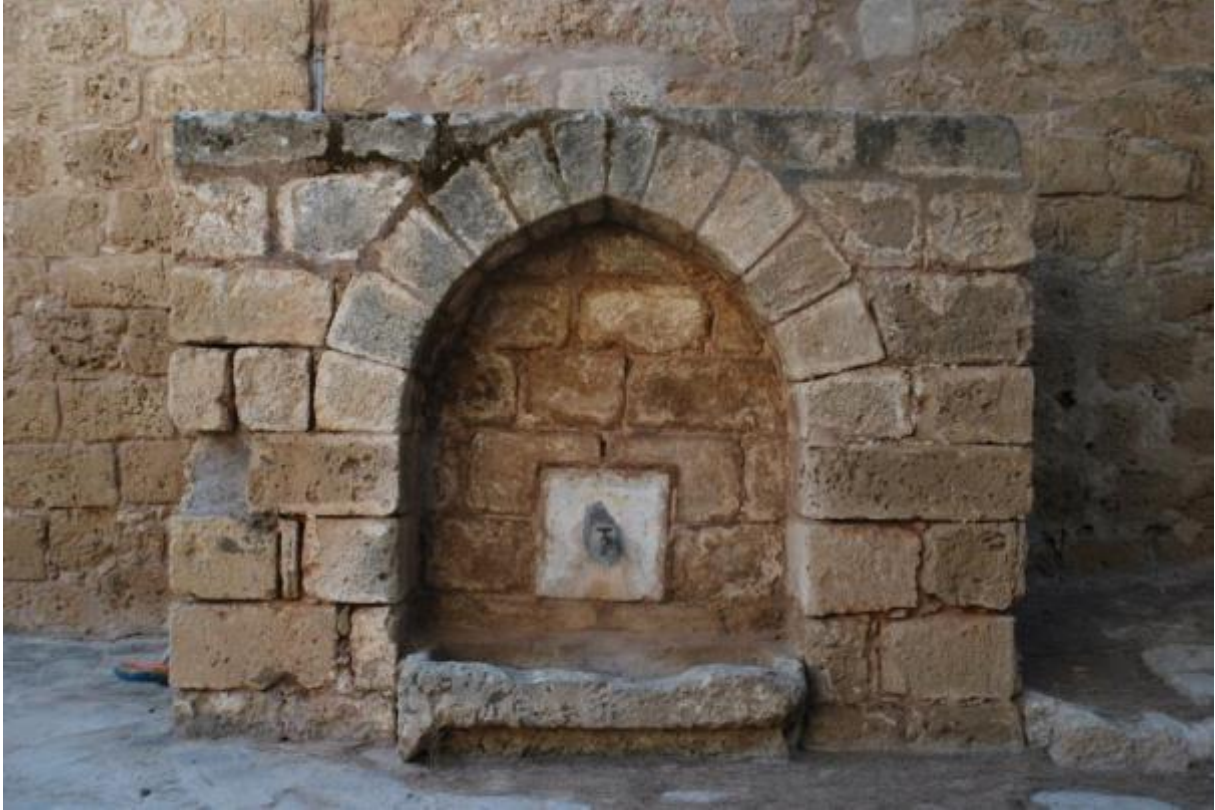
Foto 3.87 Magosa Şömineli Ev Çeşmesi

Çeşme, Magosa'da Hükümet Sokağı üzerindeki Şömineli Evin avlusunda yer almaktadır. Günümüzde kullanılmayan çeşme yaklaşık kare planlı olup, arkasındaki duvara bağımlı bir şekilde inşa edilmiştir. Tamamen kesme taşla inşa edilen eserin ayna taşı mermerdendir; yalağı ise yekpare bir şekilde taştan oyulmuştur. Çeşmenin üzerinde herhangi bir kitabe bulunmamaktadır.

Çeşmenin 0,39x0,39 m. ölçülerindeki tek lüleli ayna taşı bulunmaktadır. Ayna taşının altında 1,1x0,58 m. ölçülerinde ve 0,25m. yükseklikte yalağı yer almaktadır. (Plan 3.39; Foto. 3.87)

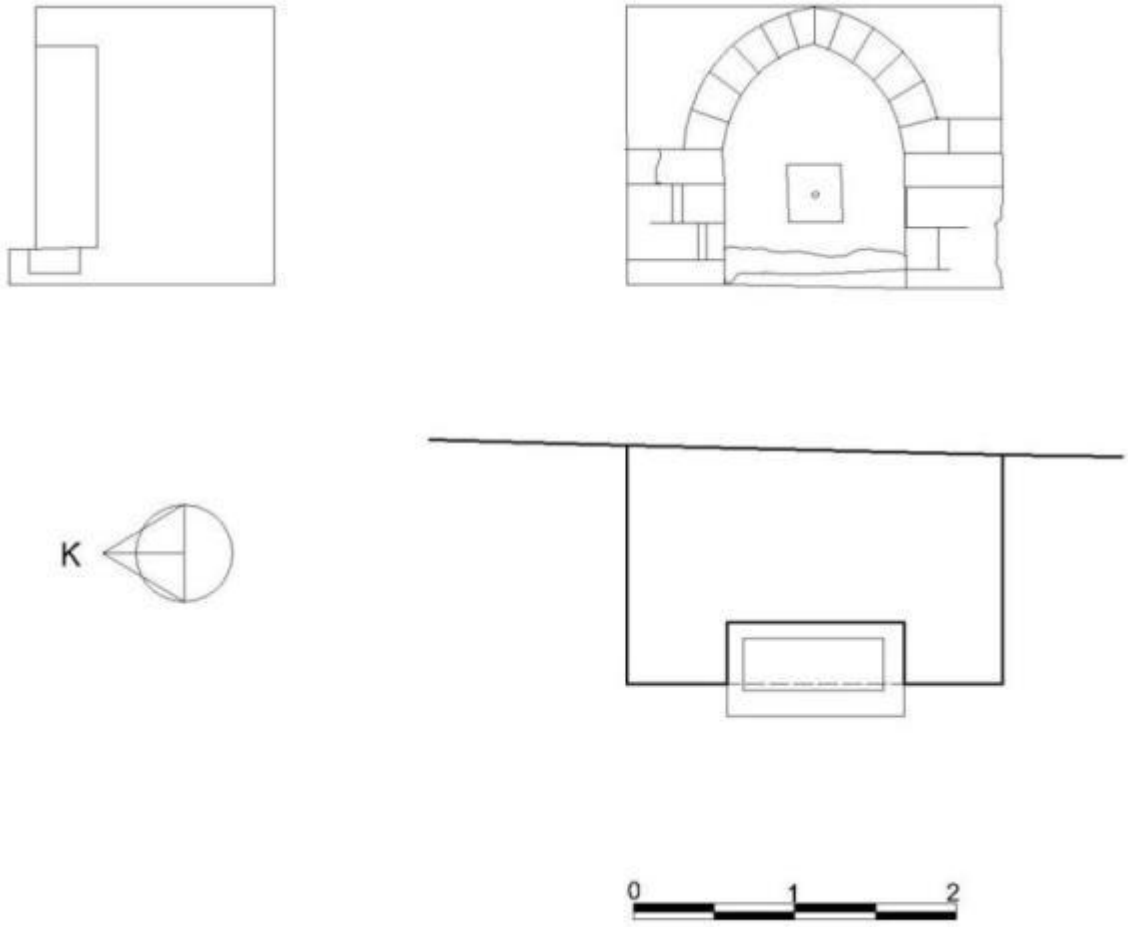
Plan3.39 Magosa Şömineli Ev Çeşmesi

Yaklaşık kare bir plana sahip olan çeşmenin genişliği 2,32 m., derinliği m. ve yüksekliği 1,72 m. dir. 1,5x1,1 m. ölçülerindeki çeşme nişinin üzeri sivri kemerle kapatılmıştır. Kemer yanlarda yağma ayaklar üzerine oturmaktadır.

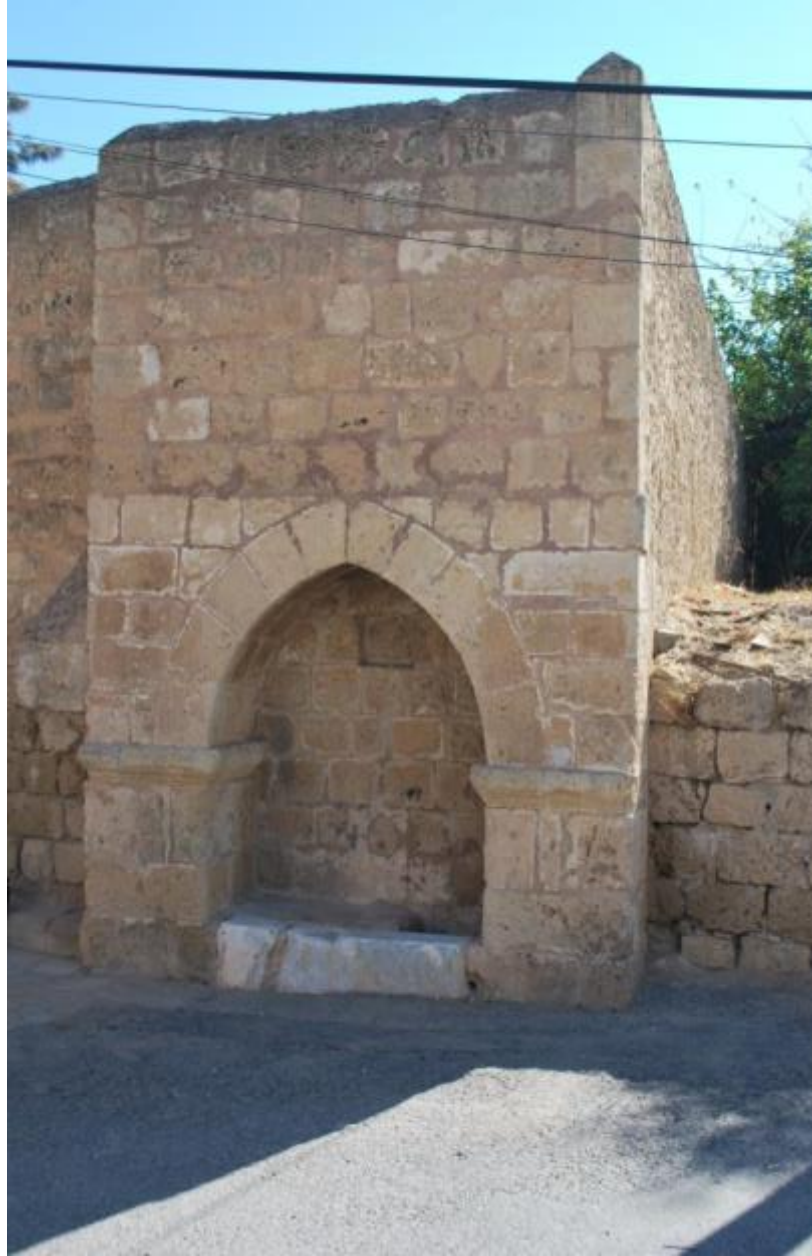
Foto 3.88 Magosa Şömineli Ev Önündeki Çeşme

Çeşme, Magosa'da Hükümet Sokağı üzerindeki Şömineli Evin önünde yer almaktadır. Günümüzde kullanılmayan sivri kemerli çeşme arkasındaki duvara bağımlı bir şekilde inşa edilmiştir. Eserde malzeme olarak kesme taş kullanılmıştır. Çeşme nişi içerisinde kitabe yeri olmasına rağmen kitabesi günümüze ulaşamamıştır.

Çeşmenin genişliği 2,80 m., derinliği 0,61 m. ve yüksekliği 3,76 m. dir. 2 x 1,4 m. ölçülerindeki çeşme nişinin üzeri sivri kemerle kapatılmıştır. Kemer yanlarda yığma ayaklar üzerine yerleştirilmiş başlıklar üzerine oturmaktadır. Çeşmenin 0,25x0,3 m. ölçülerindeki kitabe nişi bugün boştur. Kitabe nişinin 0,72 m altında 0,29x0,35 m. ölçülerindeki ayna taşı yer almaktadır. Çeşme nişinin kuzey kenarına mermer bloğun yerleştirilmesiyle oluşturulan yalak 0,63x1,44 m. ölçülerindedir. Bugün yalağın içinin 1x0,42 m. lik bir bölümü betonla doldurulmuştur. Ek olarak çeşmenin doğu cephesinde yerden 1,3 m. yüksekte bir yaşmak yer almaktadır.(Plan 3.40; Foto. 3.88)

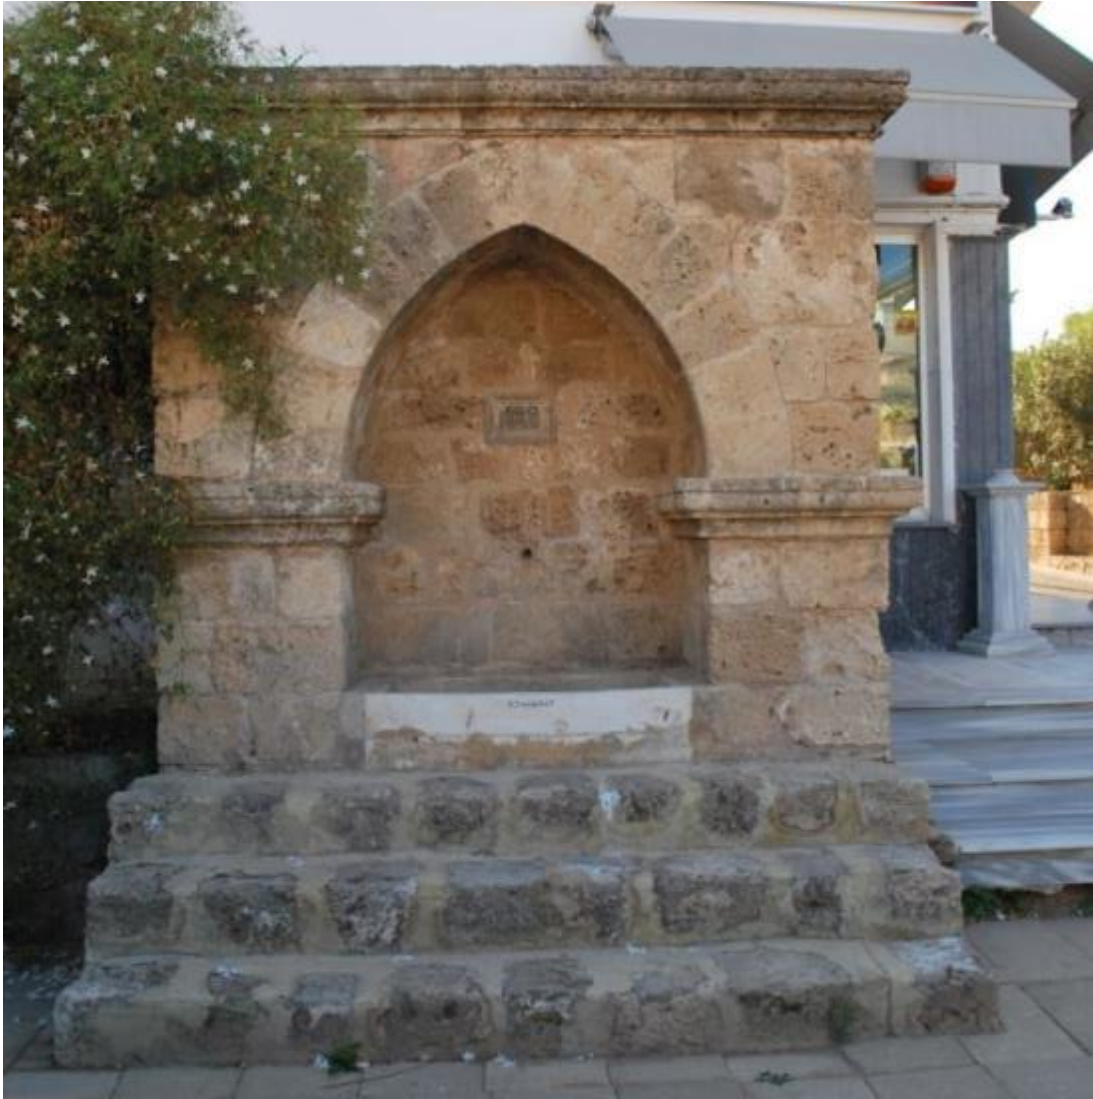
Foto 3.89Magosa Sinan Paşa Camisinin Yanındaki Çeşme

Çeşme Magosa'da Sinan Paşa Camii'nin güneyinde, İstiklal Caddesi ve 28 Mehmet Çelebi Sokaklarının kesiştiği köşede yer almaktadır. Günümüzde kullanılmayan sivri kemerli çeşme bağımsız bir şekilde inşa edilmiştir. Kesme taşla inşa edilen çeşmenin yalağında mermer kullanılmıştır. Çeşme nişi içerisinde 1956 tarihli bir kitabe yer almaktadır.

Çeşmenin genişliği 2,42 m., derinliği 0,62 m. ve yüksekliği 2,25 m. dir. 1,77x1,22 m. ölçülerindeki çeşme nişinin üzeri sivri kemerle kapatılmıştır. Kemer yanlarda yığma ayaklar üzerine yerleştirilmiş başlıklar üzerine oturmaktadır. Çeşme nişinin içinde 0,19x0,27 m. ölçülerinde bir kitabe yer almaktadır. Kitabede W.D.D. (Water Development Department) 1956 yazmaktadır. Muhtemelen bu tarih çeşmenin onarım yılını göstermektedir. Çeşme nişinin içine 0,52x0,97 m. ölçülerinde yalak yerleştirilmiştir. Çeşmenin önünde üç basamaklı bir merdiven yer almaktadır. (Plan 3.41; Foto. 3.89)

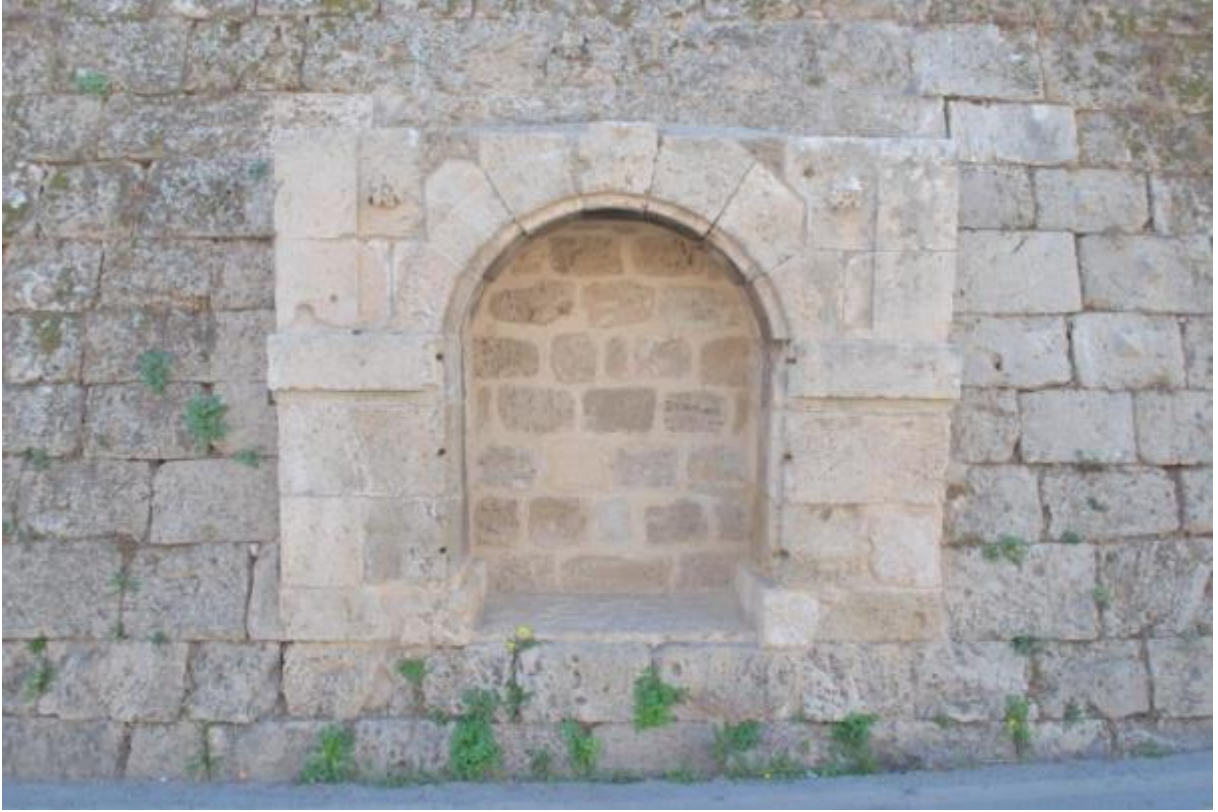
Foto 3.90 Magosa Altın Tabya Yolundaki Çeşme

Çeşme, Magosa'da Altın Tabya Sokak üzerinde yer almakta olup günümüzde kullanılmamaktadır. Yuvarlak kemerli çeşme arkasındaki sura bağımlı olarak inşa edilmiştir. Kesme taşla inşa edilen çeşmenin inşa veya onarımını bildiren herhangi bir kitabe bulunmamaktadır.

Çeşmenin genişliği 2,65 m., ve yüksekliği 2,58 m. dir. Sur duvarının içine gömülen çeşmenin zemininde duvarla aynı hizadayken, yukarda duvarın içe doğru meyil almasından dolayı 0,6 m. taşıntı yapmaktadır. 1,69x1,25 m. ölçülerindeki çeşme nişinin üzeri yuvarlak kemerle kapatılmıştır. Kemer yanlarda yığma ayaklar üzerine yerleştirilmiş sade başlıklar üzerine oturmaktadır. Çeşmenin kemer ve kemer ayaklarının iç kısmı tek sıra halinde kademelendirilmiştir. (Plan 3.42; Foto. 3.90)

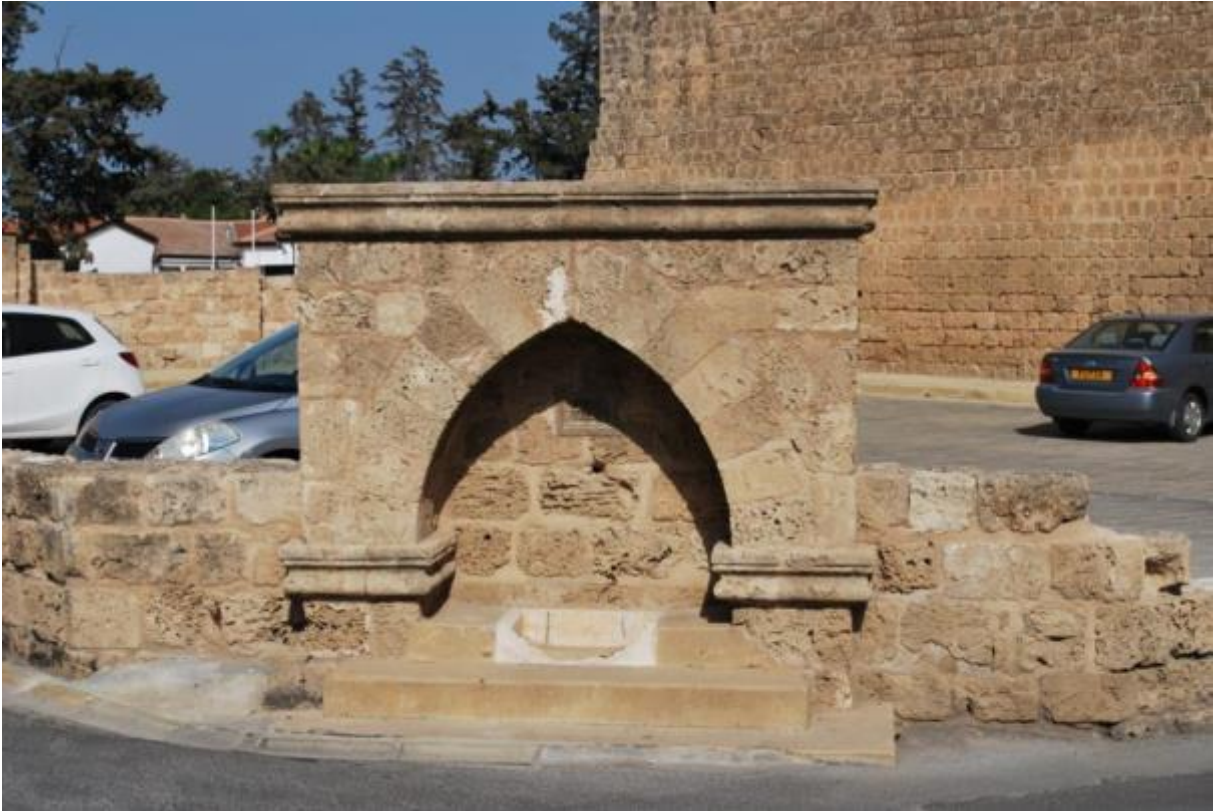
Foto 3.91 Magosa Venedik Sarayı Arkasındaki Çeşme

Çeşme, Abdullah Paşa Sokakla Müze Yolu Sokaklarının kesiştiği köşede yer almaktadır. Günümüzde kullanılmayan sivri kemerli çeşme arkasındaki duvara bağımlıdır. Kesme taşla inşa edilen eserin yalağı mermerdendir. Çeşme nişi içerisinde 1956 tarihli bir kitabe yer almaktadır.

İnşa tarihi bilinmeyen çeşmenin niş duvarının üzerinde W.W.D. 1956 yazılı bir kitabe bulunmaktadır. Onarım kitabesi olduğunu düşündüğümüz bu yazıt 0,2x0,28 m. ölçülerindedir.

Çeşmenin genişliği 2,14 m., derinliği 0,75 m. ve yüksekliği 1,88 m. dir. 1,21x1,22 m. ölçülerindeki çeşme nişinin üzeri sivri kemerle kapatılmıştır. Kemer yanlarda yığma ayaklar üzerine yerleştirilmiş üstte düz altta ise iç ve dış bükey profilli silmelere sahip başlıklar üzerine oturmaktadır. Çeşme nişinin içine 0,62x0,45 m. ölçülerinde yalak yerleştirilmiştir. Çeşmenin önünde tek basamaklı bir merdiven yer almaktadır. (Plan 3.43; Foto. 3.91)

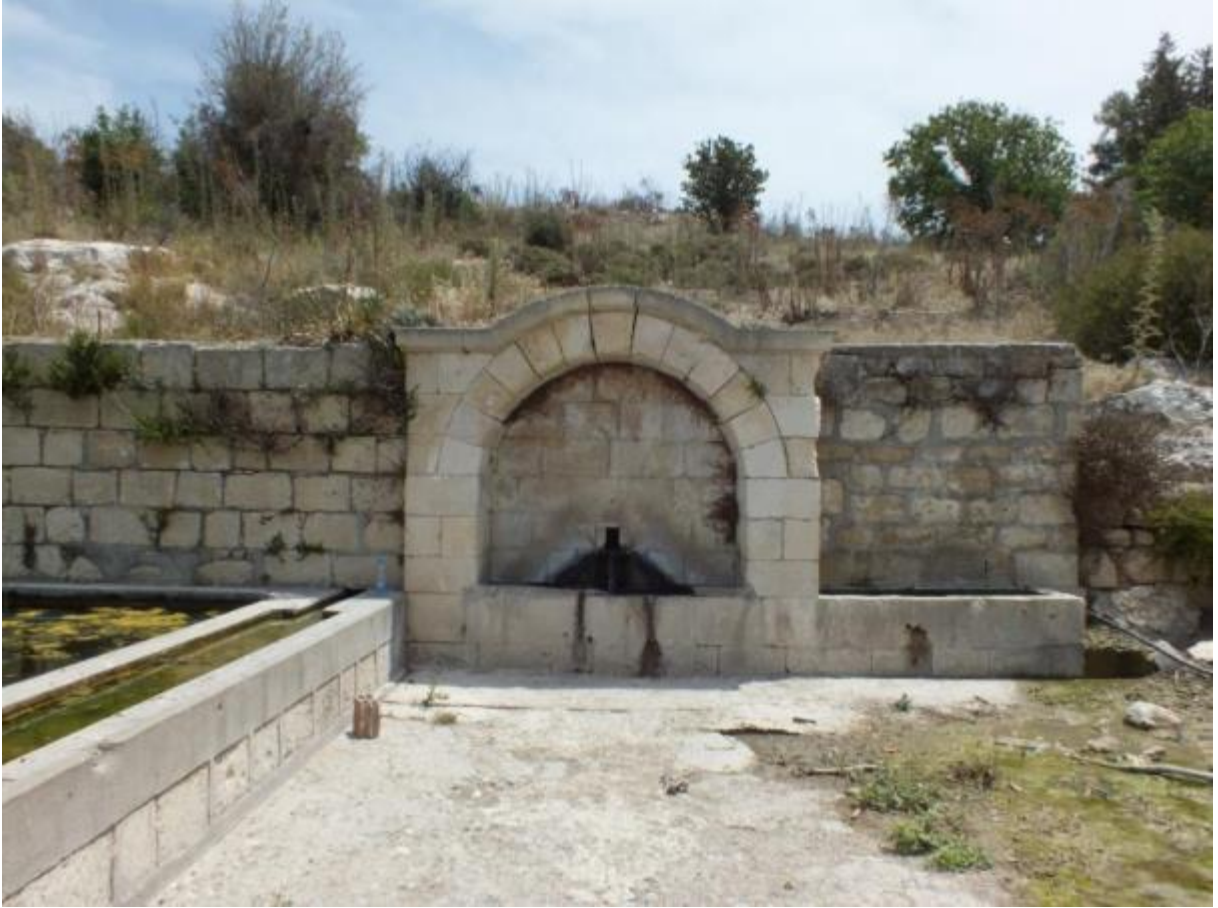
Foto 3.92 Tremitusa Köyü Çeşmesi

Günümüzde hala kullanılmakta olan çeşmenin inşa tarihi bilinmemektedir. Ancak yukarı doğru taşıntı yapan kemerli ve silme kuşağına bakarak barok özellikler gösterdiğini söylemek ve 19.yy.'a tarihlemek mümkün görünmektedir. Çeşmenin yanında W.I.S.D. (*Water Supply and Irrigation Department*) tarafından 1945 yılında inşa edilmiş olan bir havuz yer almaktadır.

Çeşmenin genişliği 2,6 m., derinliği 0,61 m. ve yüksekliği 2,4 m. dir. 2x1,7 m. ölçülerindeki çeşme nişinin üzeri yuvarlak kemerle kapatılmıştır. Kemer iki yanda yığma ayaklar üzerine oturtulmuş olup yukarıya doğru yaklaşık 0,3 m. taşıntı yapmaktadır. Çeşme nişinin içine 1,7x0,61 m. ölçülerinde yalak yerleştirilmiştir. Hemen güneyinde 1,6x 0,61 m. ölçülerinde bir yalak daha bulunmaktadır. (Plan 3.44; Foto. 3.92)

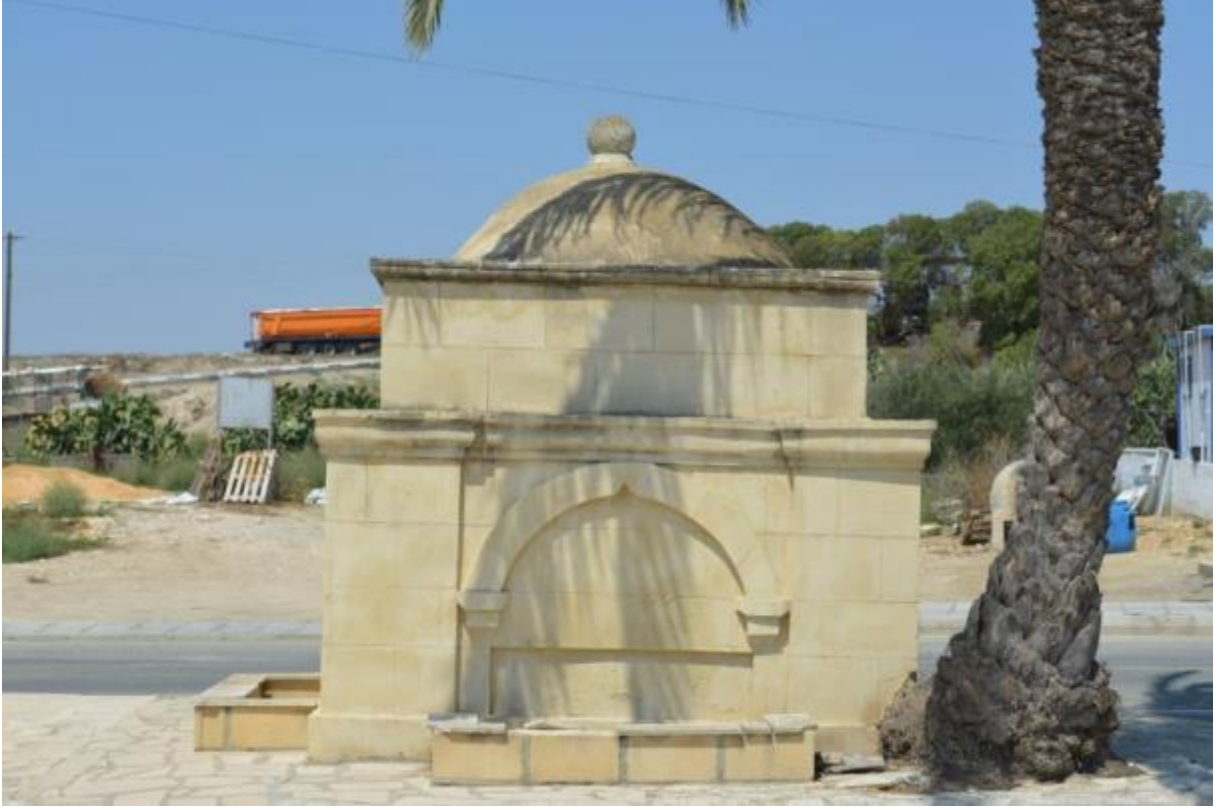
Foto 3.93Celya Köyü Cami Çeşmesi, Doğu Cephe

Kare planlı olan eserin her kenarı 2,89 m. ölçüsünde olup, çeşmenin tamamı 2,91m. yüksekliğe sahiptir. Çeşme, kare bir deponun üç kenarına yerleştirilmiş ve yuvarlak kemerler içerisine alınmış musluklarla oluşturulmuştur (Foto. 3.93). Muslukların altında sonradan yapılmış yalaklar yer almaktadır. Kuzey cephesinde ne musluk deliği ne de yalak bulunmaktadır (Foto. 3.94). Çeşme yukarıda ortadaki dış bükey yarım daire, kenardakiler ise düz profilli olmak üzere üç sıradan oluşan silme kulağıyla sonlandırılmıştır. Deponun üstü 2,31x2,27 m. ölçülerindeki kare kaide üzerine oturan basık bir kubbeyle örtülmüştür. Kaidenin kuzey cephesinde 0,4x0,3 m. ölçülerinde bir kontrol penceresi bulunmaktadır. Kubbenin üstünde de küre şekilli bir tepelik yer almaktadır. Kubbe ile kaide arasında üç

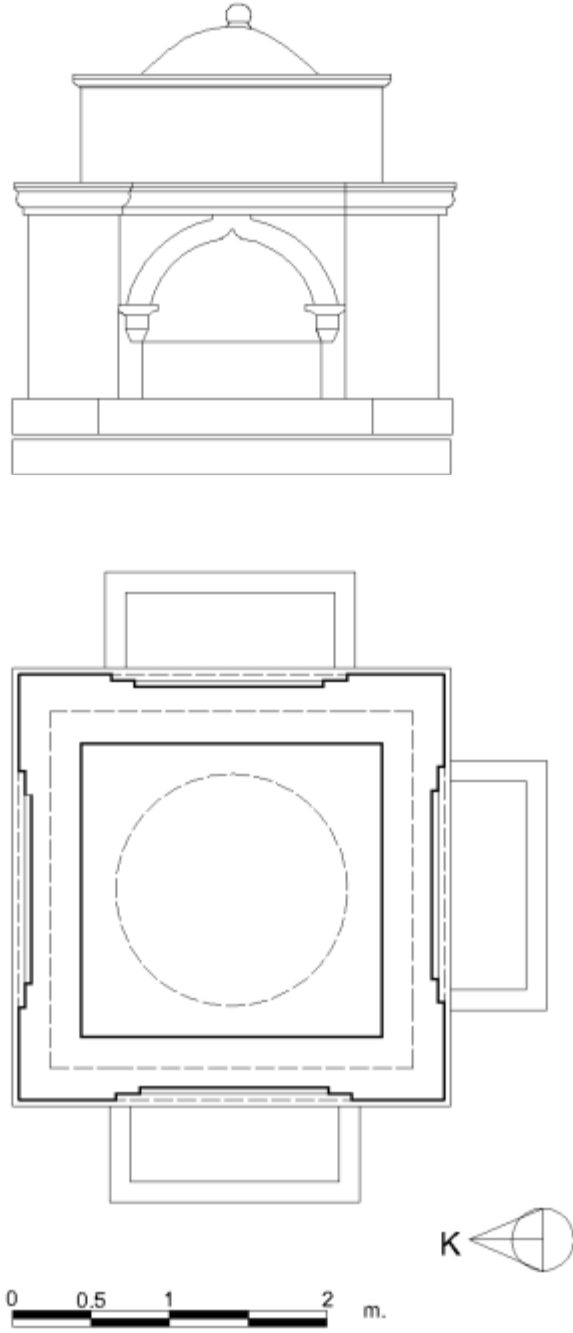
Plan 3.45Celya Köyü Cami Çeşmesi

sıradan oluşan silme kuşağı bulunmaktadır. Kuşak düzen bakımından kaide ile çeşme arasındakiine benzemektedir. (Plan 3.45)

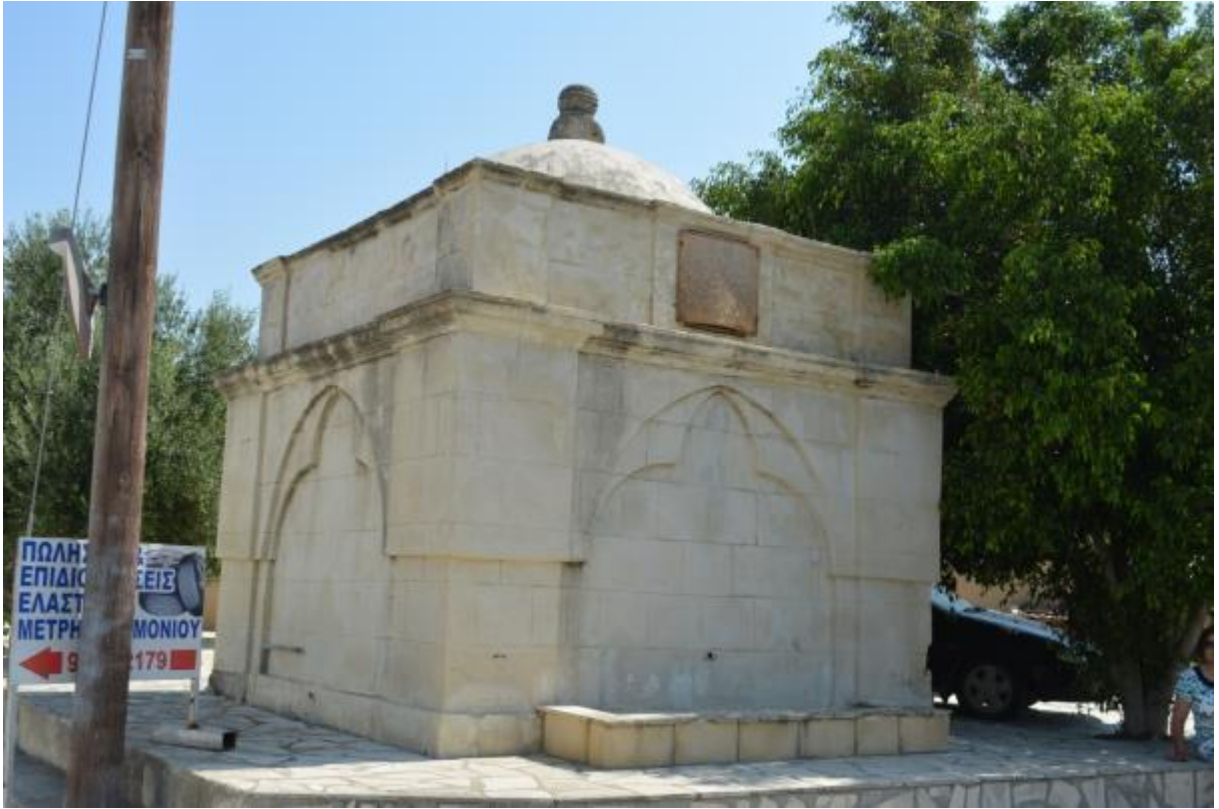
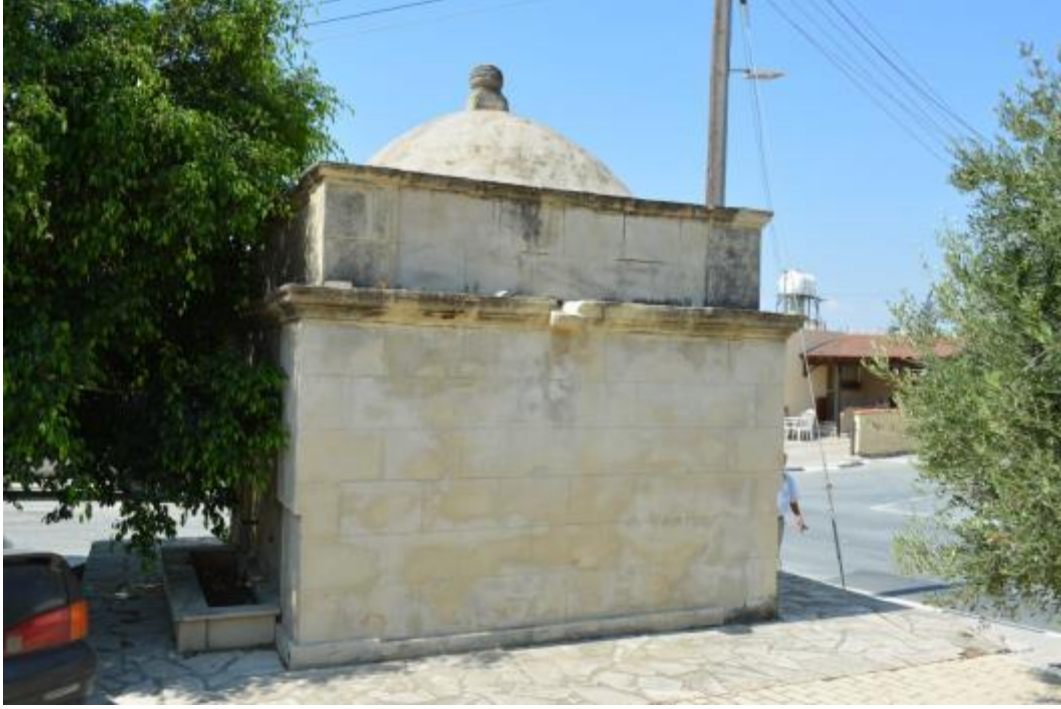
Foto 3.95 Celya Köyü Meydan Çeşmesi, Güney ve Batı Cepheler

Kare planlı olan eserin her kenarı 3,35 m. ölçüsünde olup, çeşmenin tamamı 3,93m. yüksekliğe sahiptir. Çeşme, kare bir deponun üç cephesine yerleştirilmiş birer muslukla oluşturulmuştur. Muslukların altında sonradan yapılmış yalaklar yer almaktadır. Kuzey cephesinde ne musluk deliği ne de yalak bulunmaktadır (Foto. 3.96). Deponun her cephesi köşelerde yer alan 0,6m genişliğindeki gömme ayaklarla sınırlandırılmış olup, ayaklar arasında sivri kemerler içerisine alınmış üç dilimli yüzeysel nişler bulunmaktadır. Çeşme yukarıda 0,2m genişliğinde dört sıra silmeden oluşan bir saçakla sonlandırılmıştır. Deponun üstü 3,17x3,17 m. ölçülerindeki kare kaide üzerine oturan basık bir kubbeyle örtülmüştür. Kaidenin kuzey cephesinde 0,4x0,6 m. ölçülerinde bir kontrol penceresi bulunmaktadır(Foto. 3.95). Kubbenin üstünde de kavuk şekilli bir tepelik yer almaktadır. Kubbe ile kaide arasında üç sıradan oluşan silme kuşağı bulunmaktadır. Kuşak ortada dış bükey, iki yanda ise düz profilli silmelerden oluşmaktadır.(Plan 3.46)

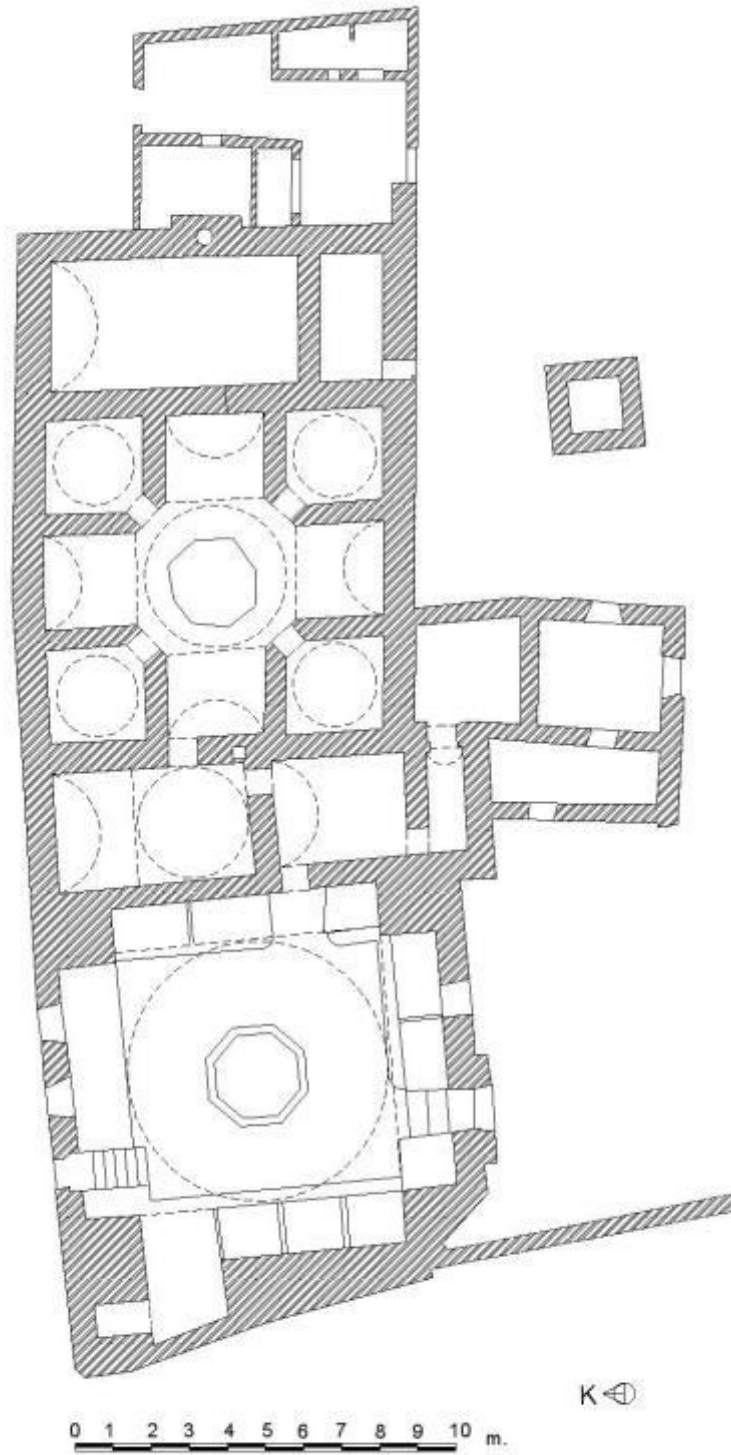
Plan 3.47 Lefkoşa, Ömerge Hamamı⁴¹⁰

Hamam haçvari dört eyvanlı ve köşe hücreli tipte inşa edilmiştir (Plan 3.47). Doğu- batı yönünde uzanan hamamın girişi güney cephesinin batı kenarında kaydırılmıştır. Kapı basık kemerli olup, dikdörtgen bir çökertme içerisine alınmıştır. Cephe kütesinden dışarıya doğru taşıntı yapan kapının üzeri iki sıra düz profilli silmeyle hareketlendirilmiştir. Kapının yanında basık kemerli dikdörtgen bir pencere bulunmaktadır (Foto. 3.96). Soyunmalık bölümüne diğer bir giriş ise kuzey cephe üzerinde yer almaktadır. Giriş cephenin batı kenarına kaydırılmış ve boşalan alana iki tane dikdörtgen pencere açılmıştır (Foto. 3.97). Ayrıca girişin bulunduğu her iki cephede de saçak kısmına yakın bir kotta küçük birer dikdörtgen pencere bulunmaktadır. Her iki kapıdan da soyunmalığa dörder basamaklı merdivenlerden inilmektedir.
