KIBRIS'TAKİ OSMANLI DÖNEMİ SU YAPILARI
(ÇEŞME ve HAMAMLAR)

Sanat Tarihi Ana Bilim Dalı
Yüksek Lisans Tezi

Antalya, 2015

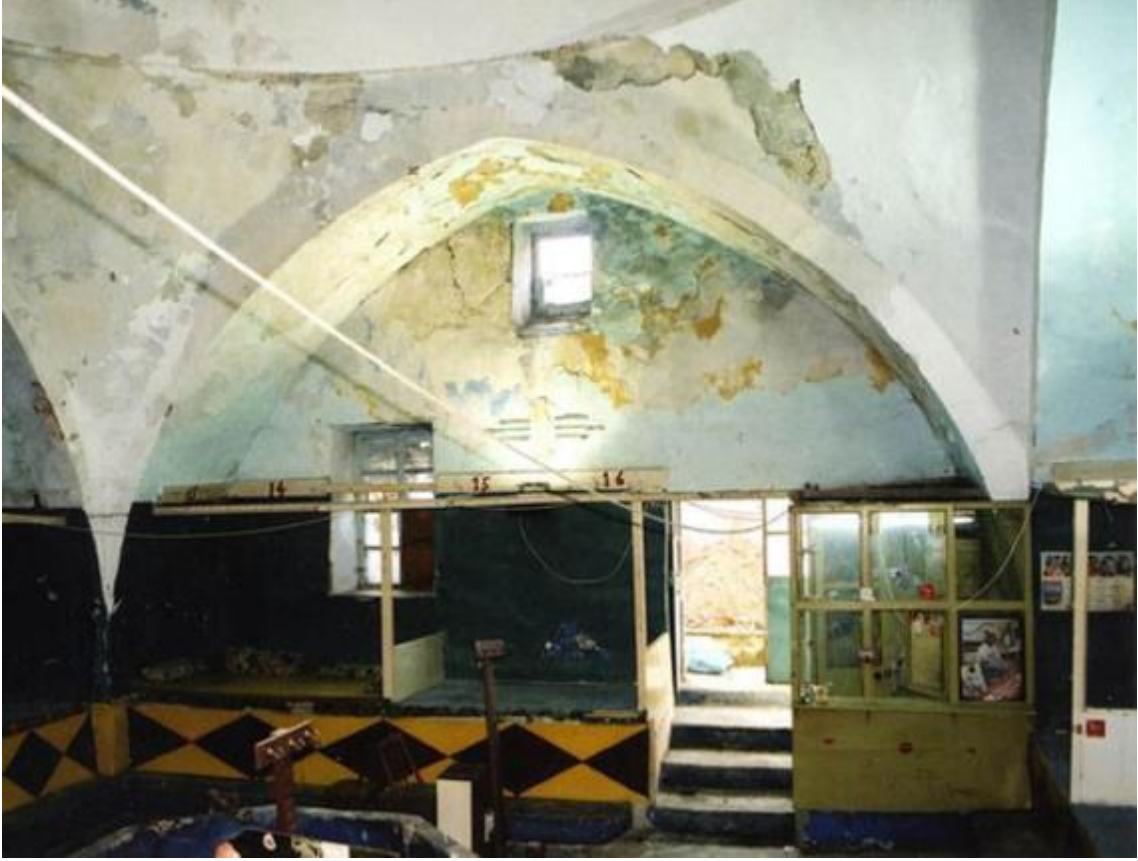
Foto 3.98 Soyunmalık, Güney Duvarı

Soyunmalık bölümü yaklaşık kare planlı olup, dört duvarda da enlice birer sivri kemerle taşınan kubbeyle örtülmüştür. Odanın ışıklandırılması kubbe üzerindeki aydınlık feneriyle sağlanmıştır. Mekânın duvarlarına bitişik sekilerin üzerinde soyunma kabinleri bulunmaktaydı (Foto. 3.98). Yapılan son onarım çalışmalarında (2003-2004) bu kabinler kaldırılmıştır. Odanın batı duvarı üzerinde beşik tonozla örtülmüş bir eyvan bulunmaktadır. Burası muhtemelen kahvehane olarak kullanılmaktaydı. Soyunmalığın ortasında sekizgen bir havuz yer almaktadır(Foto. 3.99).

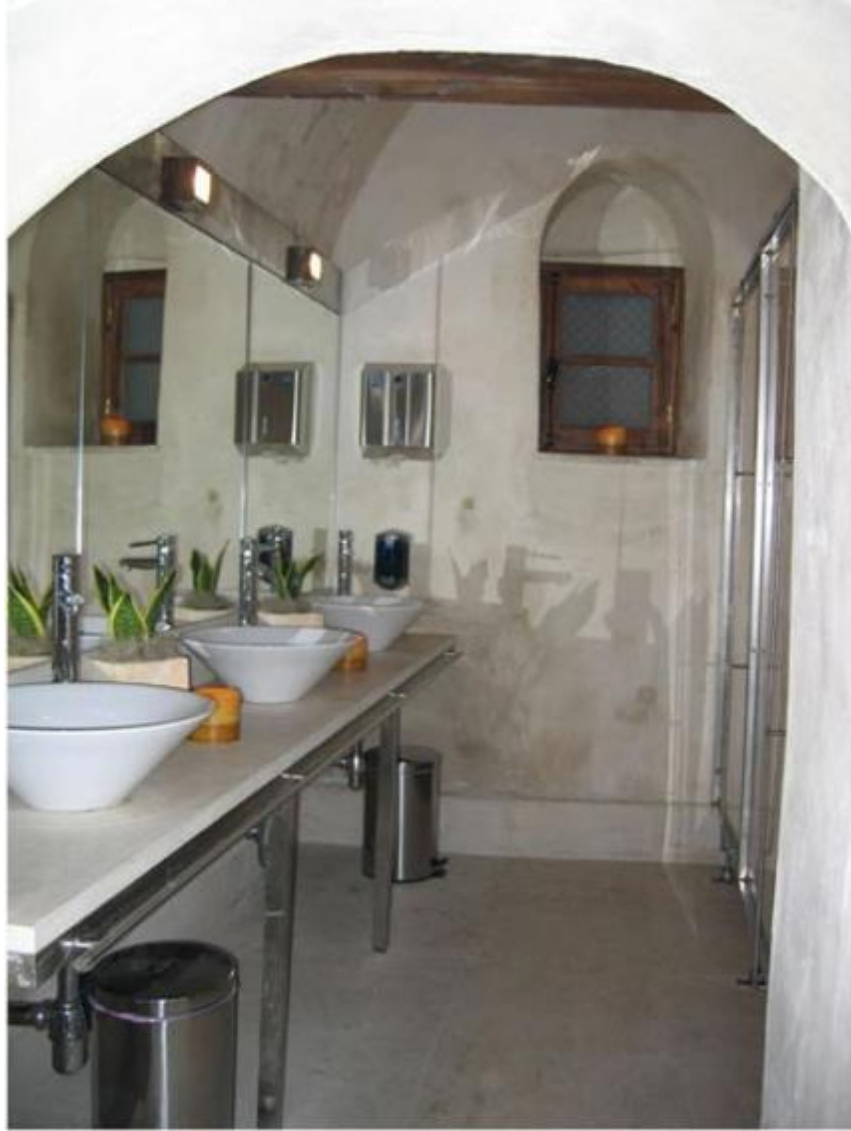
Foto 3.100 Tuvaletler

Soyunmalığın doğu duvarının güneyine kaydırılmış dikdörtgen açıklıktan hazırlık bölümüne geçiş sağlanmaktadır. Aralığıngüneyindeki dar koridordan tuvaletlere geçilmektedir.(Foto. 3.100).

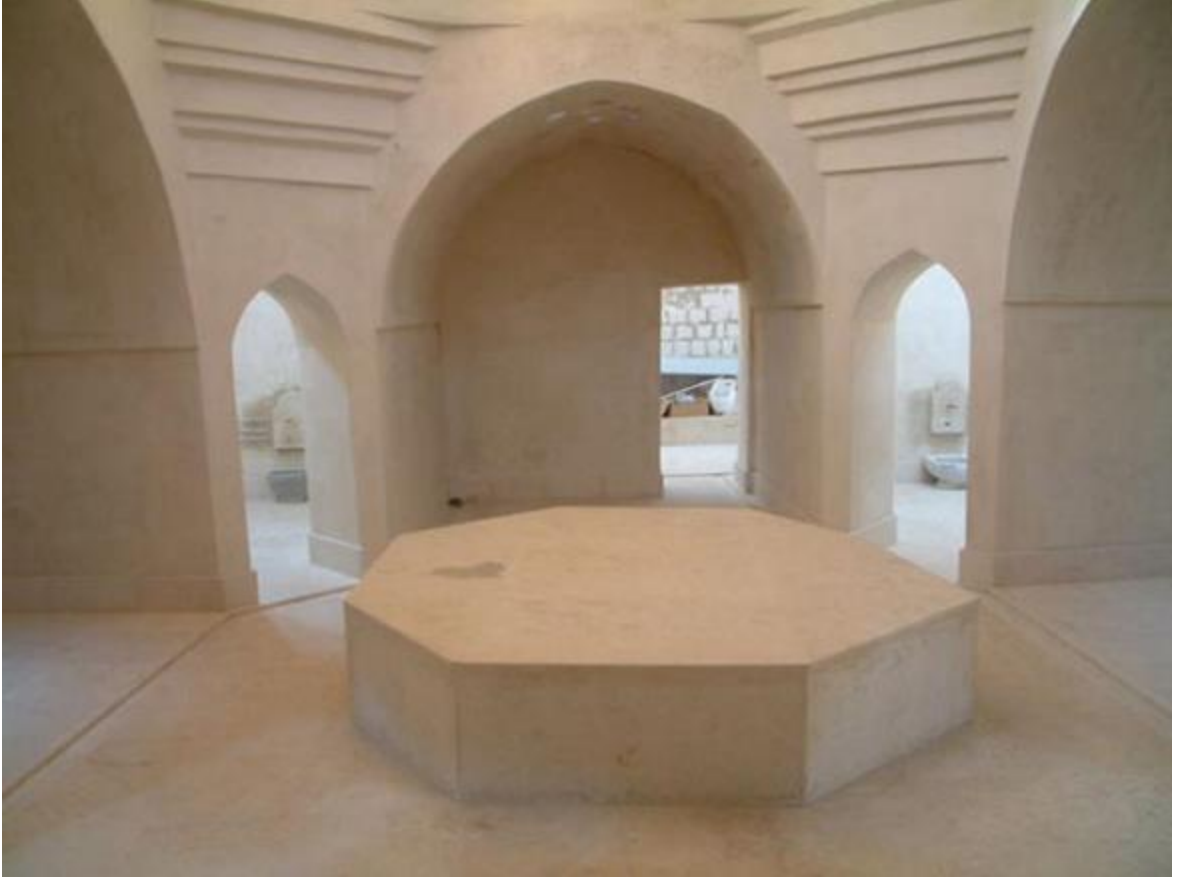
Foto.3.101 Sıcaklık

Soğukluk bölümünün doğu cephesini ortlayan bir açıklıktan sıcaklık bölümüne girilmektedir. bu bölüm dört eyvanlı ve köşe hücreli tiptedir. Eyvanlar beşik tonozlarla, halvetler ise kubbelerle örtülmüşlerdir. Sıcaklığın üzeri de yine büyükçe bir kubbeye örtülmüştür. Kubbeye geçiş altı sıra düz profilli silmeyle hareketlendirilmiş pandantiflerle sağlanmıştır. Kubbenin tam altında ise sekizgen göbek taşı yer almaktadır(Foto.3.101). Halvetlerin duvarlarında yapılan son onarım sırasında modern musluklar ve kurnalar takılmıştır (Foto. 3.102).

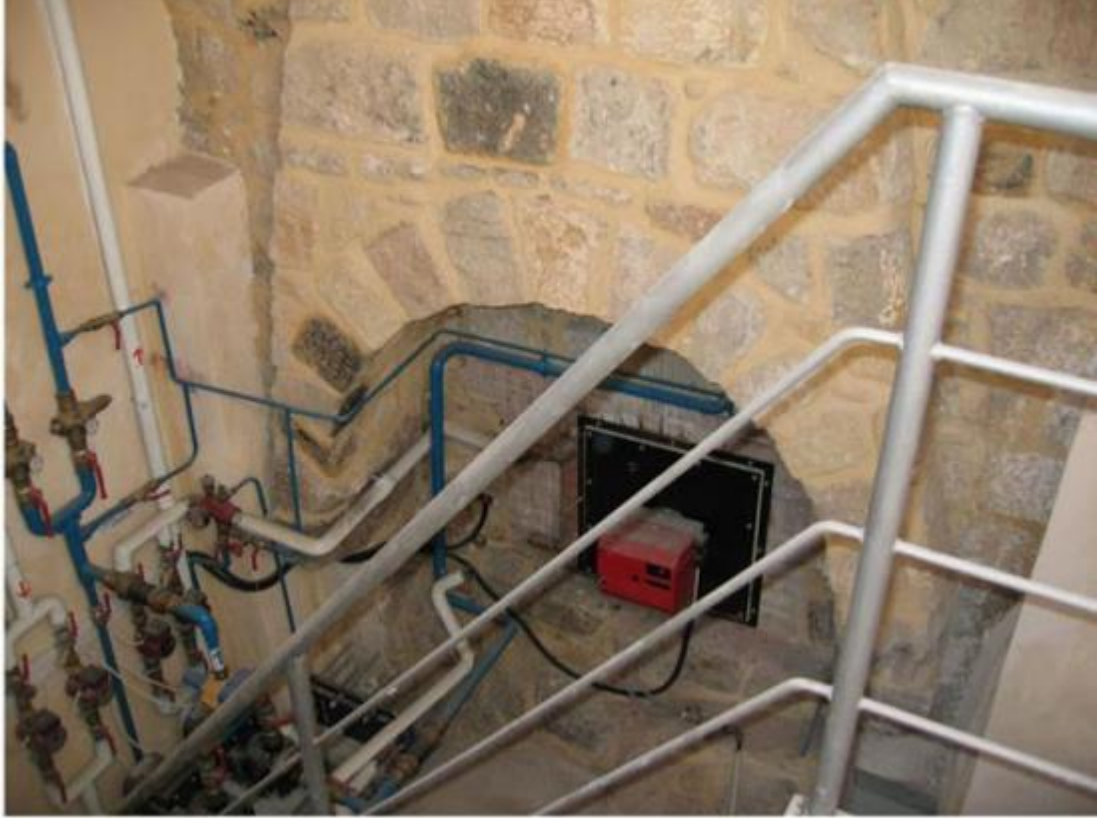
Foto 3.103 Külhan

Hamamın orijinal külhanı örülerek kapatılmış, yerine modern yöntemlerle oluşturulmuş bir ısıtma sistemi kurulmuştur. Külhanın üzerinde yer alan yaşmak hala mevcut durumunu korumaktadır (Foto. 3.103). Günümüzde külhan ve yaşmağı yapının doğusuna eklenen ayrı bir oda içerisine alınmıştır (Foto. 3.104).

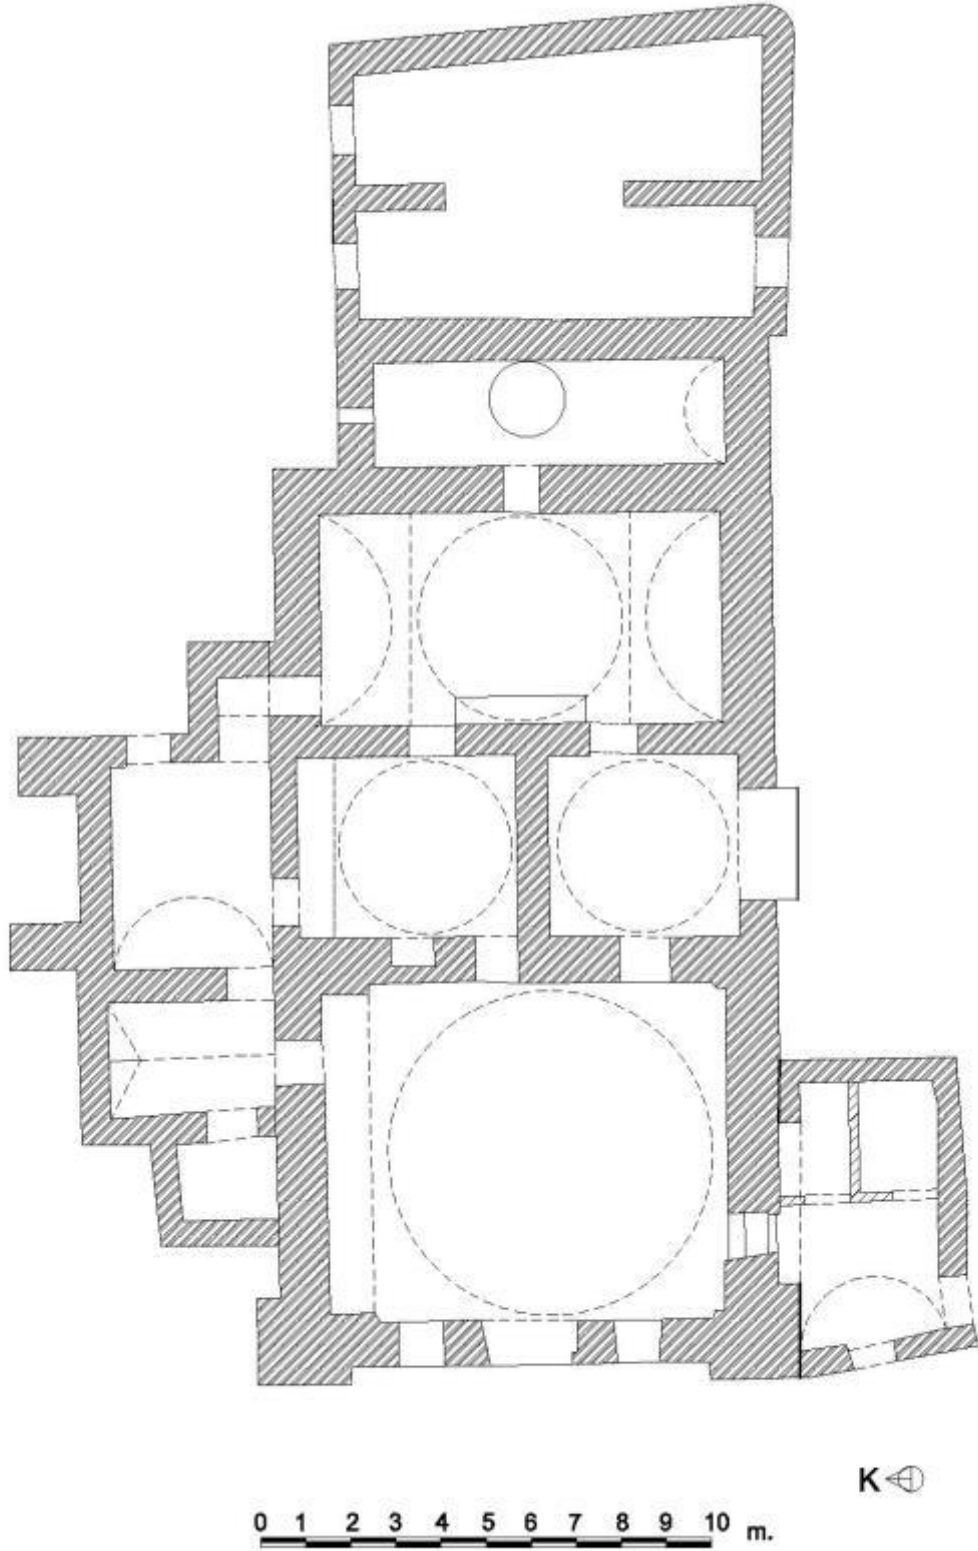
Plan 3.48 Yeni Cami Hamamı⁴¹⁹

Tek hamam olarak, enine sıcaklıklı tipte inşa edilmiş olan yapı, doğu-batı yönünde uzanan bir alan üzerinde yer almaktadır. Doğudan batıya doğru soyunmalık, soğukluk ve sıcaklık bölümlerinden oluşan yapının su deposu ve külhanı sıcaklığın doğusunda yer almaktadır. Soyunmalık, soğukluk ve sıcaklık bölümleri kubbeye; su deposu ve kuzeydeki mekânlardan doğuda olanı beşik tonozla; kuzeydeki mekânlardan batıda yer alanı da beşik çatıyla örtülmüştür. Tuvalet ve su deposunun doğusundaki mekânlar ise düz damla kapatılmıştır. (Plan 3.48)

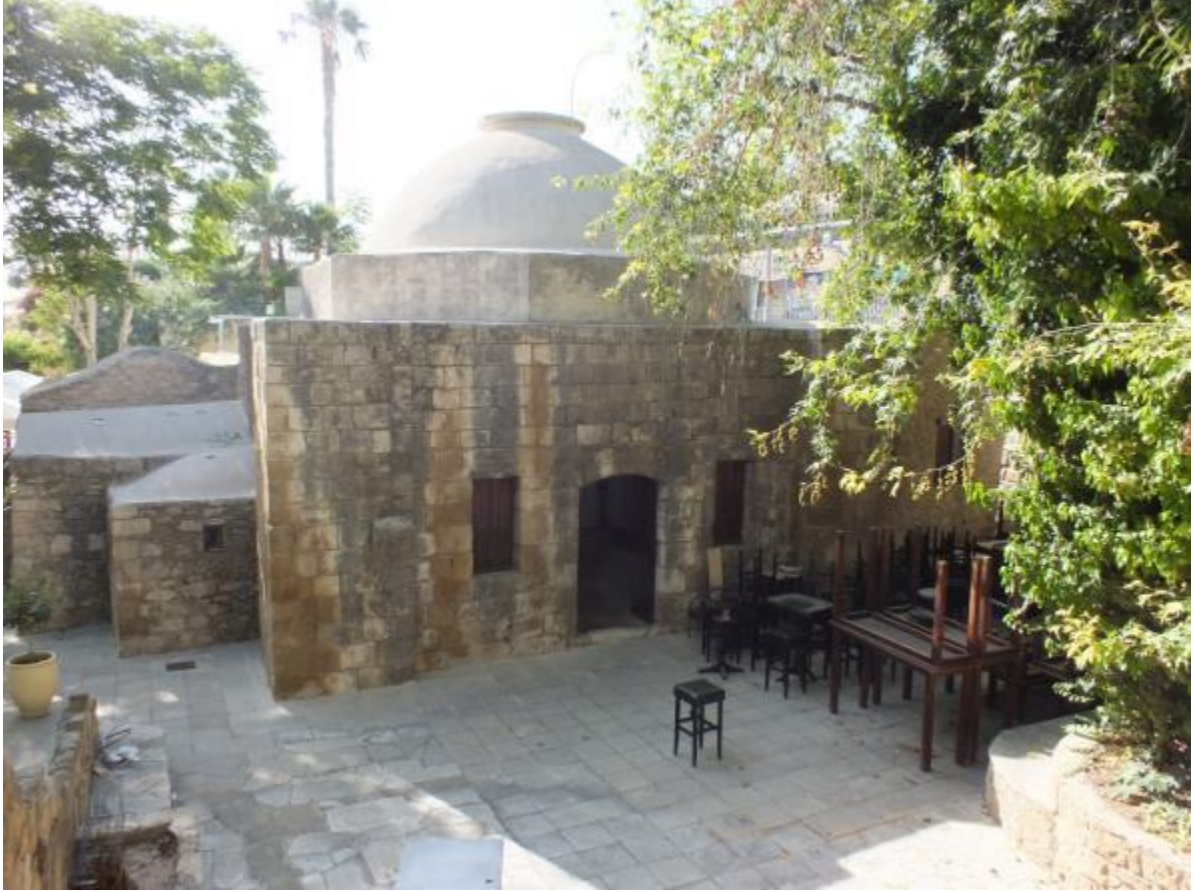
Foto 3.105 Yeniceami Hamamı Batı Cephesi, Giriş

Hamamın batıda yer alan soyunmalık bölümüne batı cephesi üzerine açılmış basık kemerli bir kapıdan girilmektedir. Kapının iki yanında dikdörtgen şekilli pencereler yer almaktadır. Kapı ve pencereler, etraflarını dolaşan kaval silmelerle belirginleştirilmiştir (Foto. 3.105). İlk girilen soyunmalık bölümü yaklaşık kare planlı olup, sekizgen kasnak üzerine oturan bir kubbeyle örtülmüştür. Kubbeyle geçiş pandantiflerle sağlanmıştır. Bölüm aydınlık feneriyle ışıklandırılmıştır. Soyunmalığın dört duvarında da içeriye taşıntı yapan hafifletme kemerleri bulunmaktadır. Bu kemerlerden kuzeydeki daha geniştir. Kuzey duvarı üzerinde ise dikdörtgen bir niş yer almaktadır (Foto. 3.106). Nişin doğusunda çift kemerli bir kapı daha bulunmaktadır. Soyunmalığın ortasında dikdörtgen planlı bir havuzun varlığına dair izler bulunmaktadır. Bugün sadece havuzun suyunun çıktığı musluk deliği görülebilmektedir (Foto. 3.107)⁴²⁰.

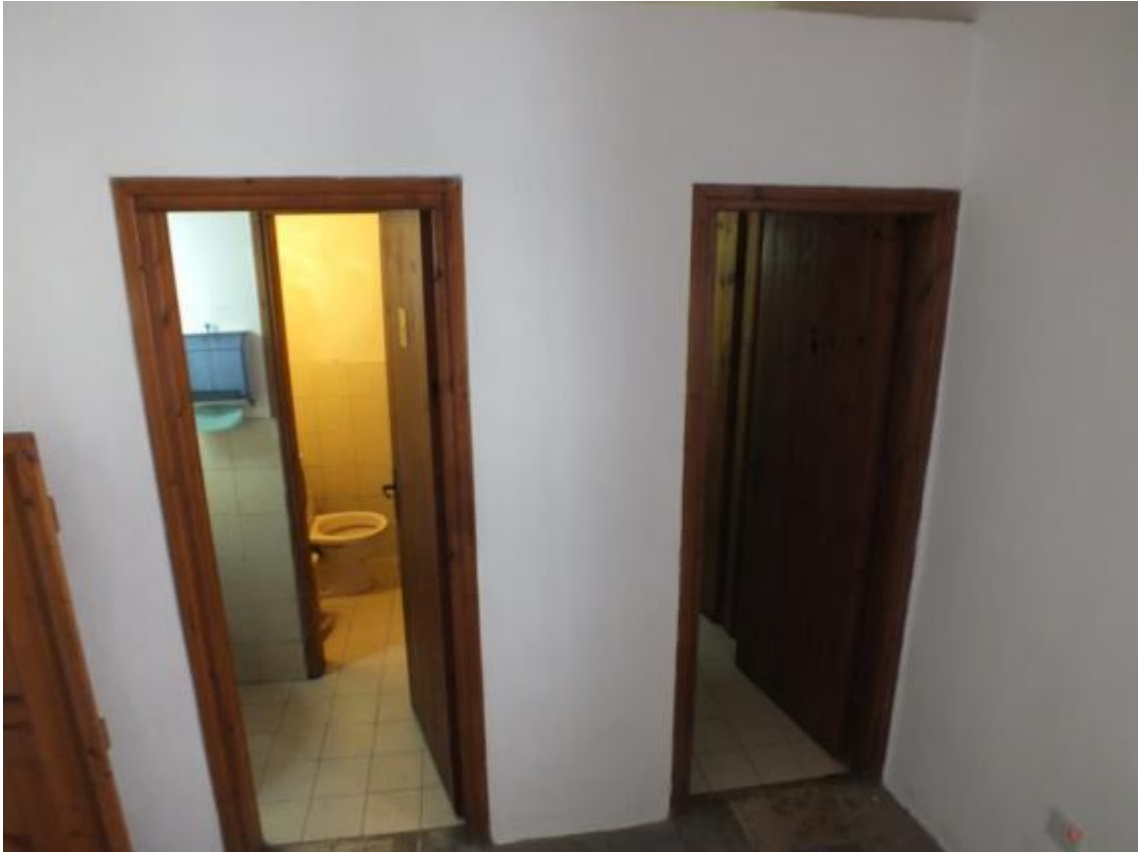
Foto3.108Tuvaletler

Soyunmalığın kuzey duvarı üzerindeki dikdörtgen bir açıklıktan tuvalet kısmına girilmektedir. Bu mekana dört basamakla çıkılmaktadır (Foto. 3.108). Tuvaletin üstü içeriden mertekler üzerine atılan ahşap çitalarla, dışarıdan ise beşik tonozla örtülüdür (Foto. 3.109).

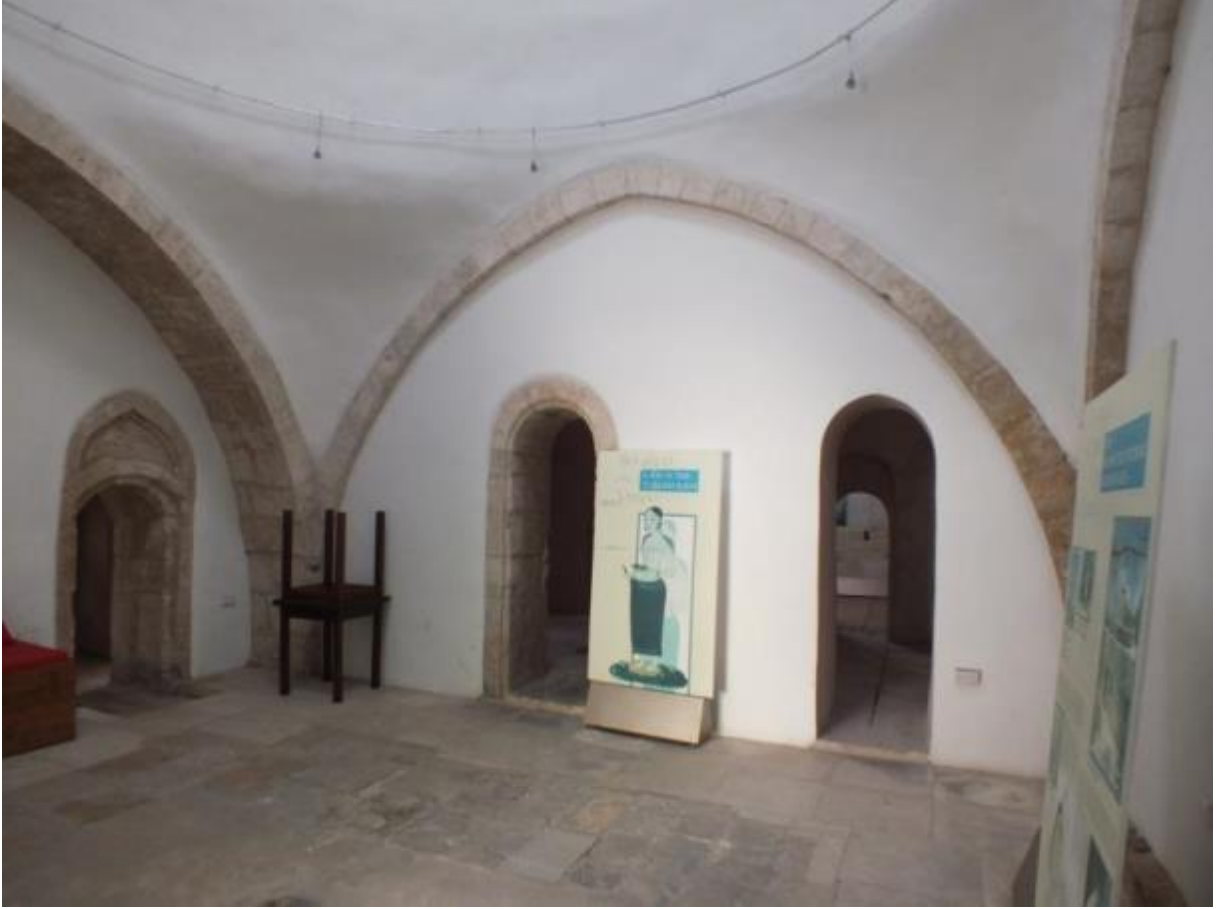
Foto 3.110Soyunmalığın Doğu Duvarı, Hıklığa Açılan Kapılar

Soyunmalığın doğu duvarı üzerindeki yuvarlak kemerli ikiaçıklıktan iki farklısoğuklukbölümüne girilmektedir (Foto. 3.110). Bu bölümler kubbeyle örtülmüş olup, kubbe üzerindeki ışık delikleriyle aydınlatılmışlardır. Soğukluklardangüneyde olanının güney duvarı üzerinde bir eyvan yer almaktadır (Foto. 3.111). Bu bölümde zeminin bir kısmı

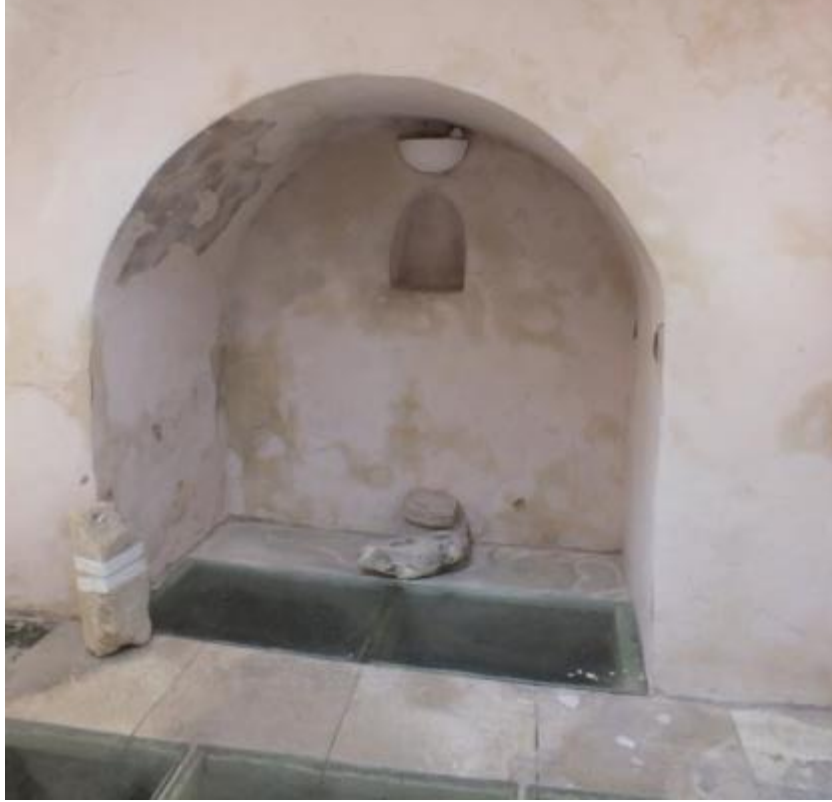
Foto 3.111 Güneydeki Soğukluk Bölümünde Yer Alan Eyvan

açıldığından altındaki cehennemlik sistemi görülebilmektedir. Kuzeydeki soğukluk bölümünün batı duvarı üzerinde bir niş, güneydoğu köşesinde ise bir seki bulunmaktadır (Foto. 155).

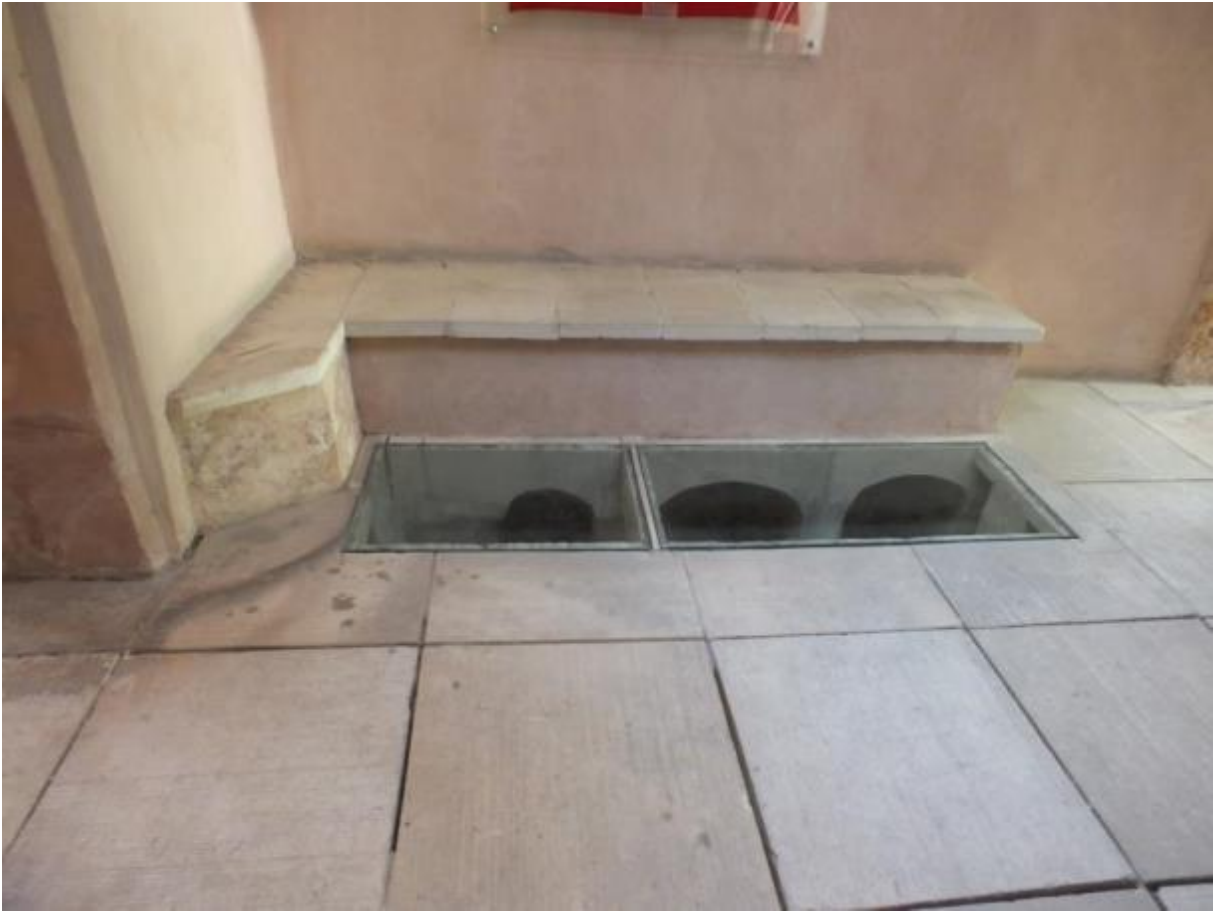
Foto 3.112 Kuzeydeki Soğukluk Bölümünde Yer Alan Seki ve Altındaki Cehennemlik Kanalları

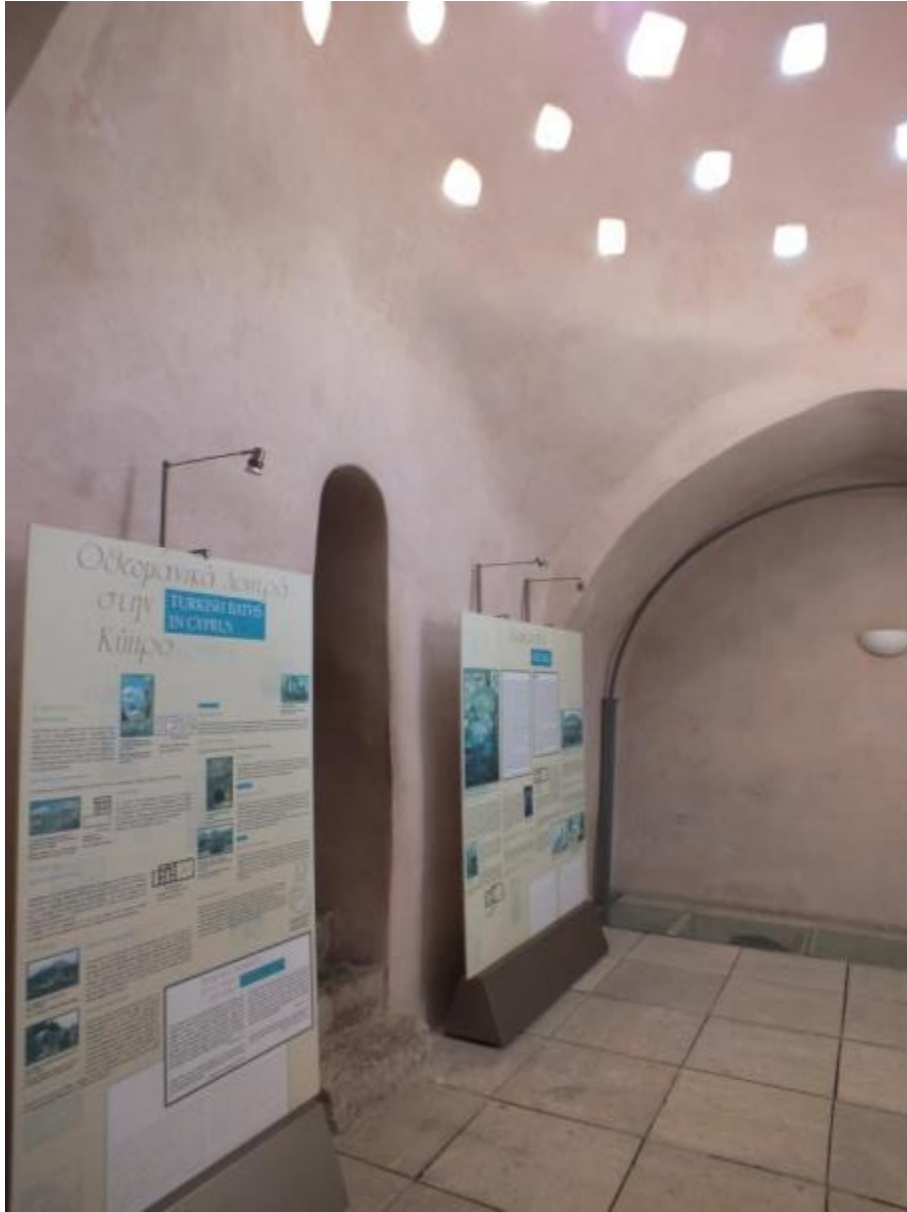
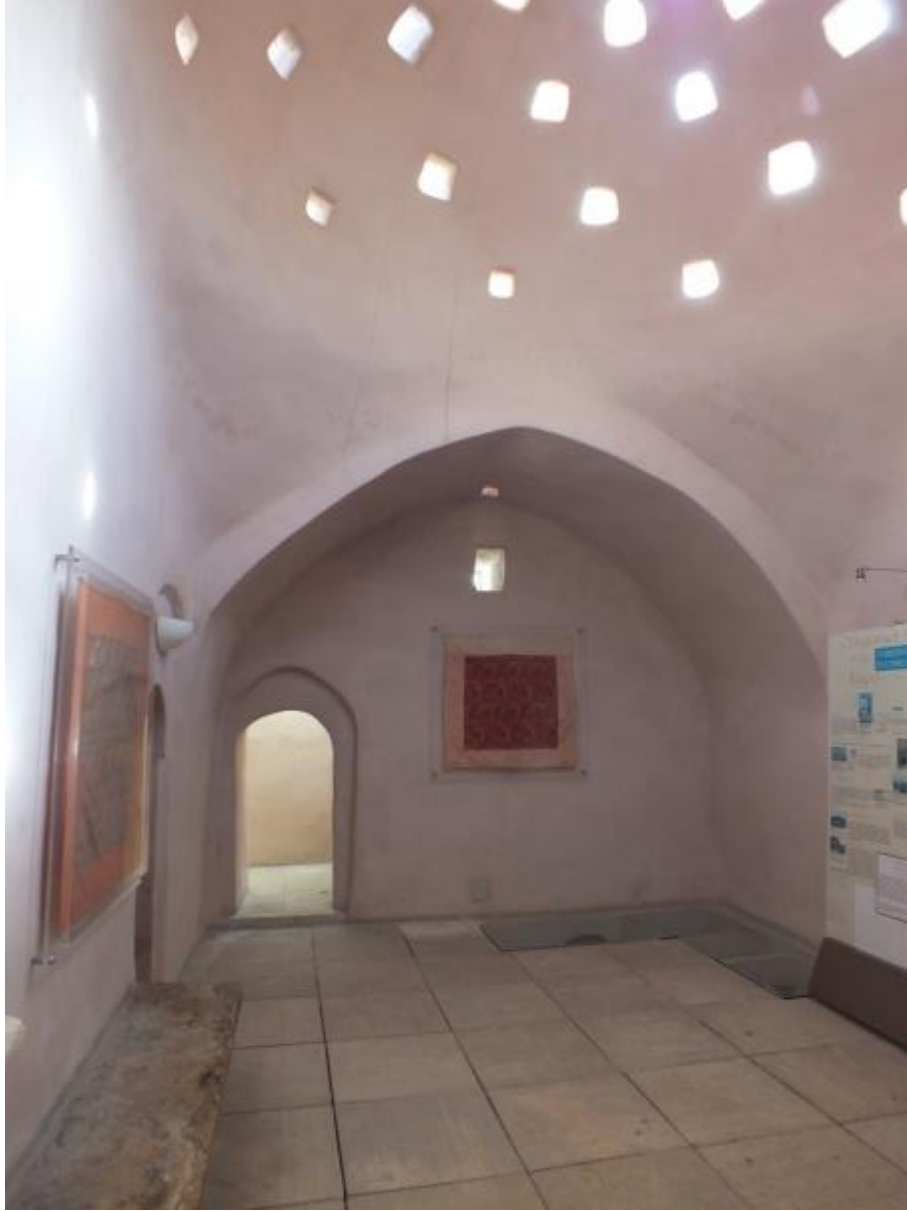
İki soğukluk bölümünün de doğu duvarı üzerinde yer alan yuvarlak kemeri birer açıklıktan sıcaklık bölümüne geçilmektedir. Bu bölüme açılan kapılar arsında taştan yapılmış bir seki bulunmaktadır. Sıcaklık bölümü güney ve kuzey kenarlarını enlice kemerlerin taşıdığı bir kubbeye örtülmüştür. Kubbenin üzerindeki ışık delikleriyle mekân aydınlatılmıştır (Foto. 3.113, 3.114).

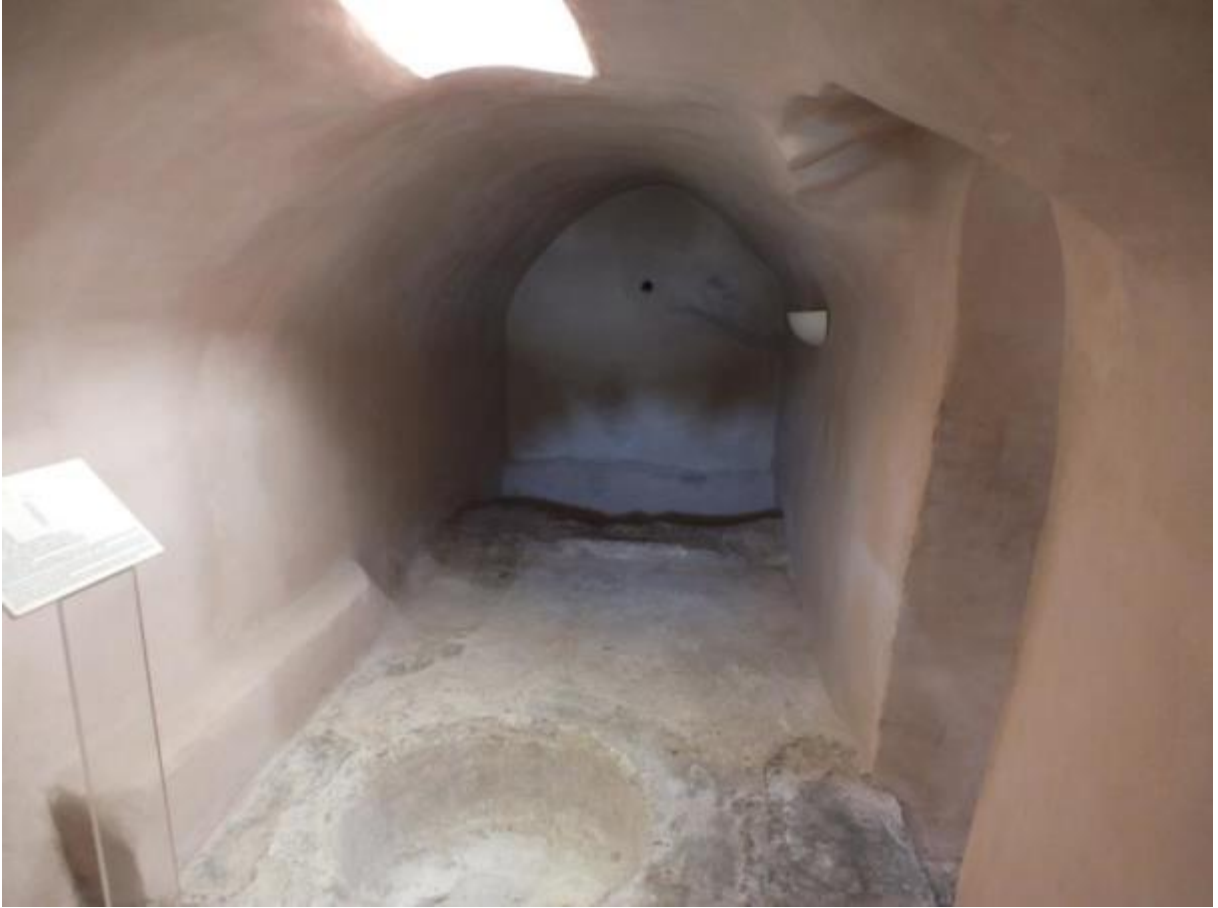
Foto 3.115Su Deposu

Sıcaklığın doğu duvarı üzerinde yer alan yuvarlak kemerli kapıdan, beş basamak çıkılarak su deposuna girilmektedir. Mustafa Uğur (Baflı) kontrol penceresinin orijinalde de yuvarlak kemerli olduğunu belirtmektedir. Muhtemelen hamam işlevini yitirdikten sonra bu pencere aşağıya kadar yıkılarak ihtiyacı karşılayacak şekilde bir mekâna çevrilmiştir. Enine dikdörtgen planlı su deposunun üzeri beşik tonozla örtülmüştür. Tonozun ortasındaki dikdörtgen bir ışık penceresiyle ve kuzey duvarı üzerindeki pencereyle mekân aydınlatılmıştır. Bu pencereler sonradan açılmış olmalıdır. Deponun ortasında yerde kazanın oturtulduğu delik yer almaktadır (Foto. 3.115).

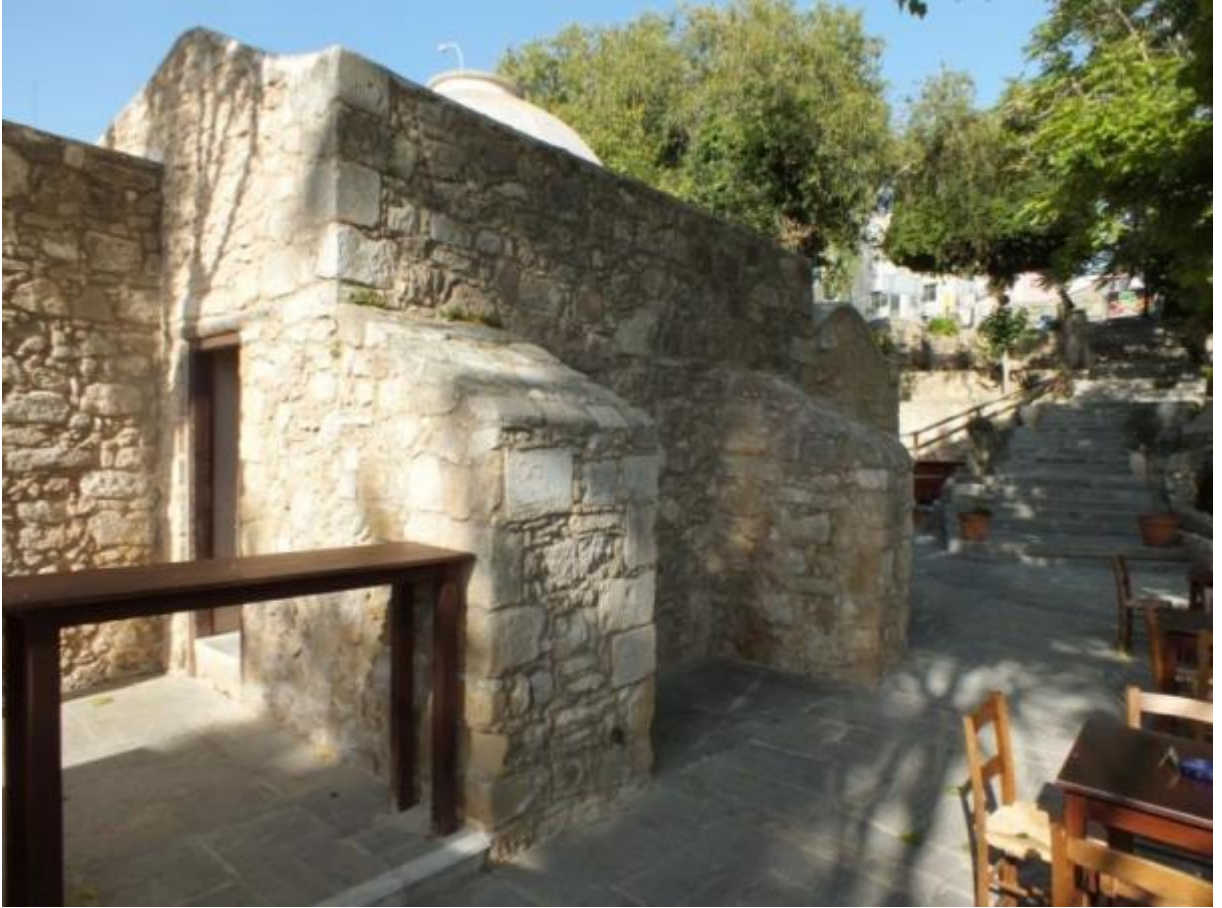
Foto 3.116Kuzeydeki Ek Mekânlar

Sıcaklık bölümünün kuzey duvarının batı kenarına kaydırılmış yuvarlak kemerli bir açıklıktan üzeri açık, kare bir mekâna geçilmektedir. Buradan da sivri kemerli bir açıklıkla yine sivri kemerli bir tonozla örtülü ve tonozun üzerindeki ışık delikleriyle aydınlatılmış başka bir odaya geçilmektedir. Oda doğu-batı yönlü uzanmaktadır. Doğu duvarının kuzey kenarına kaydırılmış dikdörtgen bir açıklıkla dışarı çıkmaktadır. Mekân güney duvarı üzerinde dikdörtgen bir kapıyla kuzeydeki soğukluk bölümüne bağlanırken, batı duvarı üzerindeki sivri kemerli bir kapıdan başka bir odaya geçilmektedir. Bu birim de kuzey-güney yönünde uzanmakta olup üçgen bir çatıyla örtülmüştür. Odanın güney duvarındaki yuvarlak kemerli kapıdan soyunmalık bölümüne geçilir. Aynı birimin batı duvarı üzerindeki bir kapıdan ise basık kemerli bir tonozla örtülmüş daha küçük bir mekana geçilmektedir (Foto. 3.116).

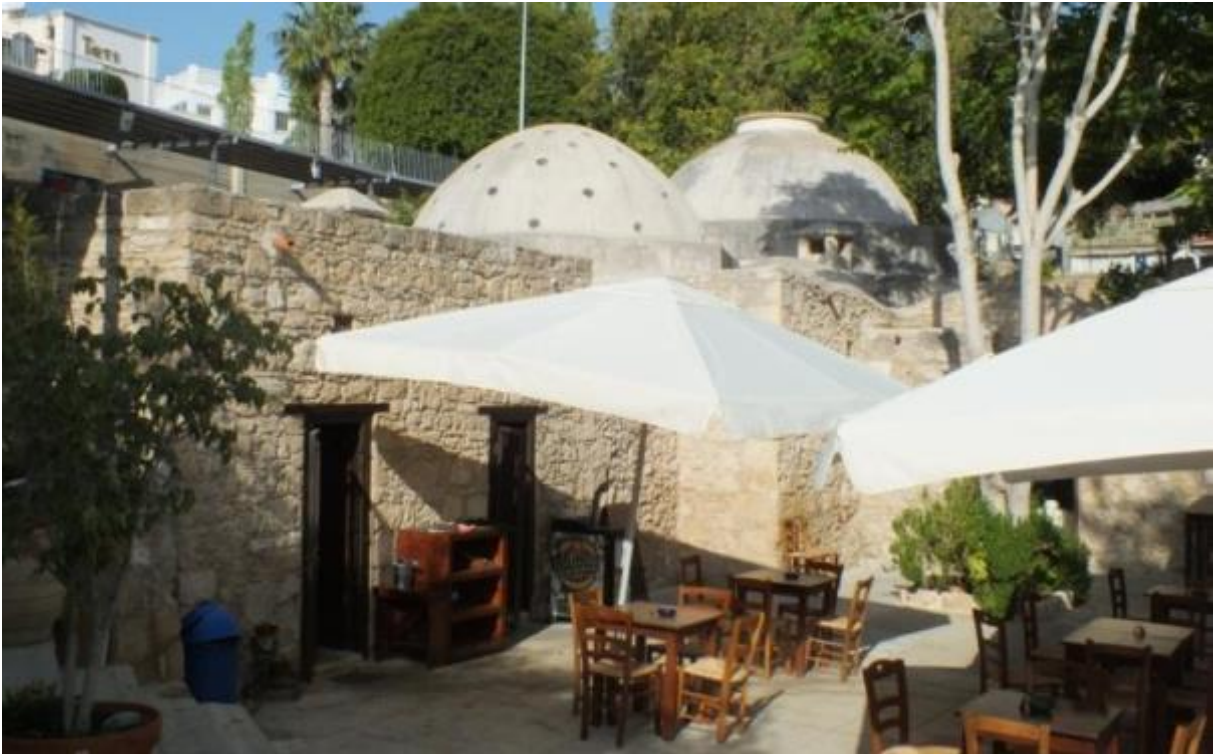
Foto 3.117Doğudaki Ek Mekânlar

Hamamın en doğusunda kuzey-güney yönünde uzanan iki tane dikdörtgen mekân daha yer almaktadır (Foto. 3.117). Bu birimlerin orijinal fonksiyonu bilinmemektedir. Ancak günümüzde doğudaki kahvehane, batıdaki ise bar olarak kullanılmaktadır.

Hamamın doğusunda birtakım mekânlar yer almaktadır. Yine Mustafa Uğur (Baf'lı)'nın aktarımıyla bu mekanların o dönemde de var olduğunu öğrenmekteyiz. Ancak mekanların işleviyle ilgili herhangi bir bilgi edinilememiştir. Bu mekânlarla, hamamın ana kütesi

arasındaki birleşme çizgisi dikkati çekmektedir. Türk hamam mimarisinde su deposunun arkasında genellikle külhan bölümü yer almaktadır. Muhtemelen bu odalar da hamamın orijinal külhanı yıkıldıktan sonra yerine inşa edilmiş olan birimlerdir.

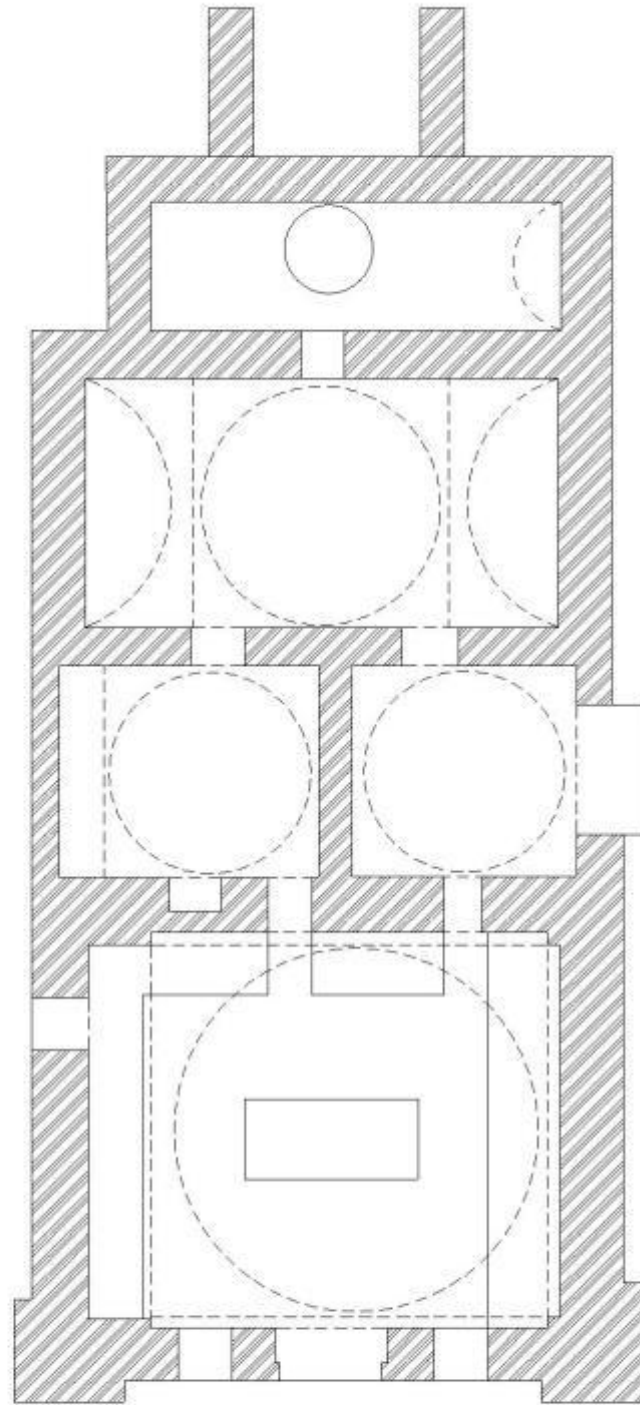
Plan 3.49 Yeni Cami Hamamı Restitüsyon Planı

Değerlendirme: Hamam incelendiğinde yapıyla organik bağı olmayan mekanların düzenlemesiyle ilgili bazı problemlerle karşılaşmıştır.

Hamamın kuzeyinde yer alan ve sıcaklık, soğukluk ve soyunmalığı birbirine bağlayan mekanların işlevi belirlenememiştir. Mustafa Uğur (Baf'lı)⁴²³ röportajında soyunmalığın kuzey duvarı üzerindeki kapıdan hamamın avlusuna çıkıldığını ve kapının hemen doğusunda, yanibahsi geçen mekanların olduğu yerde, yola çıkışı sağlayan merdivenlerin yer aldığını söylemektedir. Dilatasyon izlerinden de anlaşıldığı üzere bu odalar sonradan eklenmiştir. Bu izler dikkatli bir şekilde incelendiğinde önce soyunmalığa bağlı bir şekilde inşa edildikleri ve daha sonra yapılan bir müdahale ile sıcaklıkla ilişkilendirildikleri ileri sürülebilir.

Günümüzde yapının güneyi cephesinin batı kenarına kaydırılmış bir tuvalet bulunmaktadır. Mustafa Uğur (Baflı) aynı röportajda hamamın tuvaletinin burada olmadığını, bugünkü tuvaletin yerinde kasanın bulunduğu küçük bir mekan olduğunu aktarmaktadır. Yapılan incelemede bu mekanla hamamın soyunmalığı arasındaki dilatasyon izi ve malzeme farkı göze çarpmaktadır. Yukarıdaki bilgiler doğrultusunda günümüzde tuvalet olarak kullanılan bu mekanın sonradan eklendiği söylenebilir.

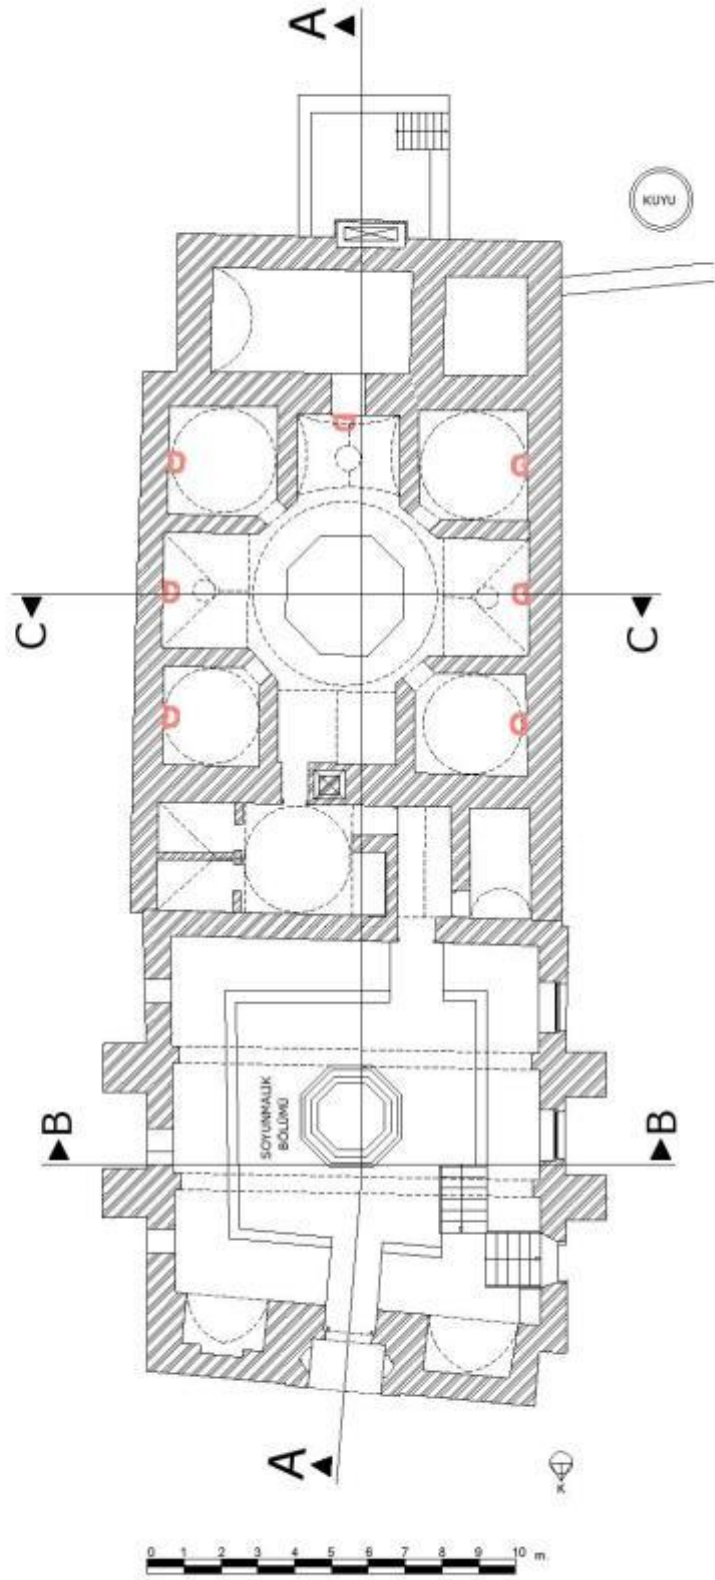
Plan3.50 Lefkoşa Büyük Hamam⁴²⁴

Tek hamam olarak, dört eyvanlı-köşe hücreli tipte inşa edilmiş olan yapı kuzey-güney yönünde uzanan bir alan üzerine konumlandırılmıştır. Kuzeyden güneye doğru soyunmalık, hazırlık ve soğukluk, sıcaklık ve halvetler şeklinde bir dizilim gösteren yapının su deposu ve külhanı sıcaklığın güneyinde yer almaktadır. Soyunmalık beşik çatıyla;soğukluk, sıcaklık ve halvetlerin üzeri kubbelerle; diğer mekânların üzeri ise tonozlarla örtülmüştür. (Plan 3.50, 3.51, 3.52)

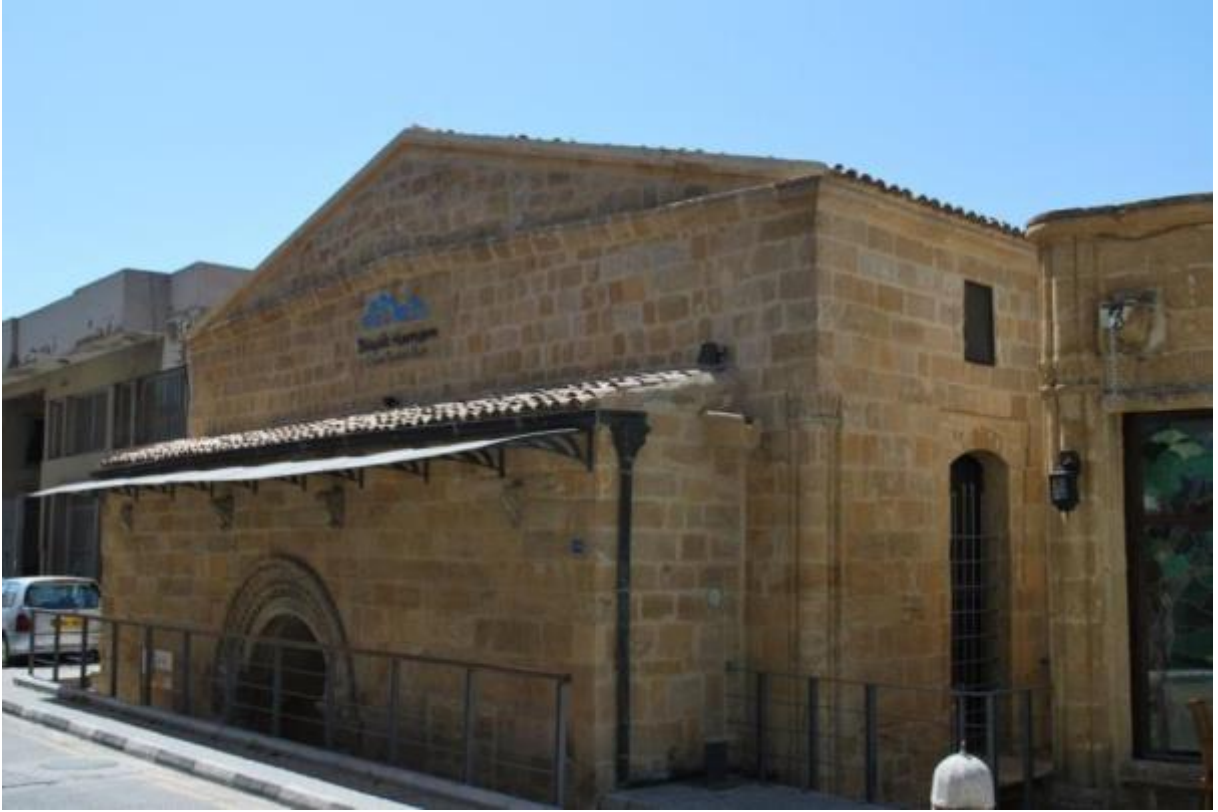
Foto 3.118 Kuzey Cephesi, Giriş Kapısı

Soyunmalığa kuzey cephesinin ortasından açılan düz atkı taşlı, dikdörtgen bir açıklıktan girilmektedir. Yol kotunun yüksek olmasından dolayı çukurda kalan soyunmalığa altı basamaklı merdivenle inilmektedir(Foto.3.118). Soyunmalık ahşap kirişlemeli tavanla örtülmüştür. Bu bölümün aydınlatılması doğu duvarına açılan üç büyük dikdörtgen pencere ve üzerlerinde yer alan küçük dikdörtgen pencerelerle, batı duvarında ise tavana yakın yerleştirilmiş üç küçük dikdörtgen pencereyle sağlanmıştır. Soyunmalık bölümünün kuzey duvarının köşelerine birer niş açılmıştır. Bugün soyunmalığın duvarlarına bitişik olarak yükseltelen sekilerin üzerine yerleştirilmiş, 11 adet ahşap soyunma kabini bulunmaktadır. Bölümün tam ortasında ise sekizgen plana sahip, fiskiyeli bir su havuzu yer almaktadır(Foto.3.119).

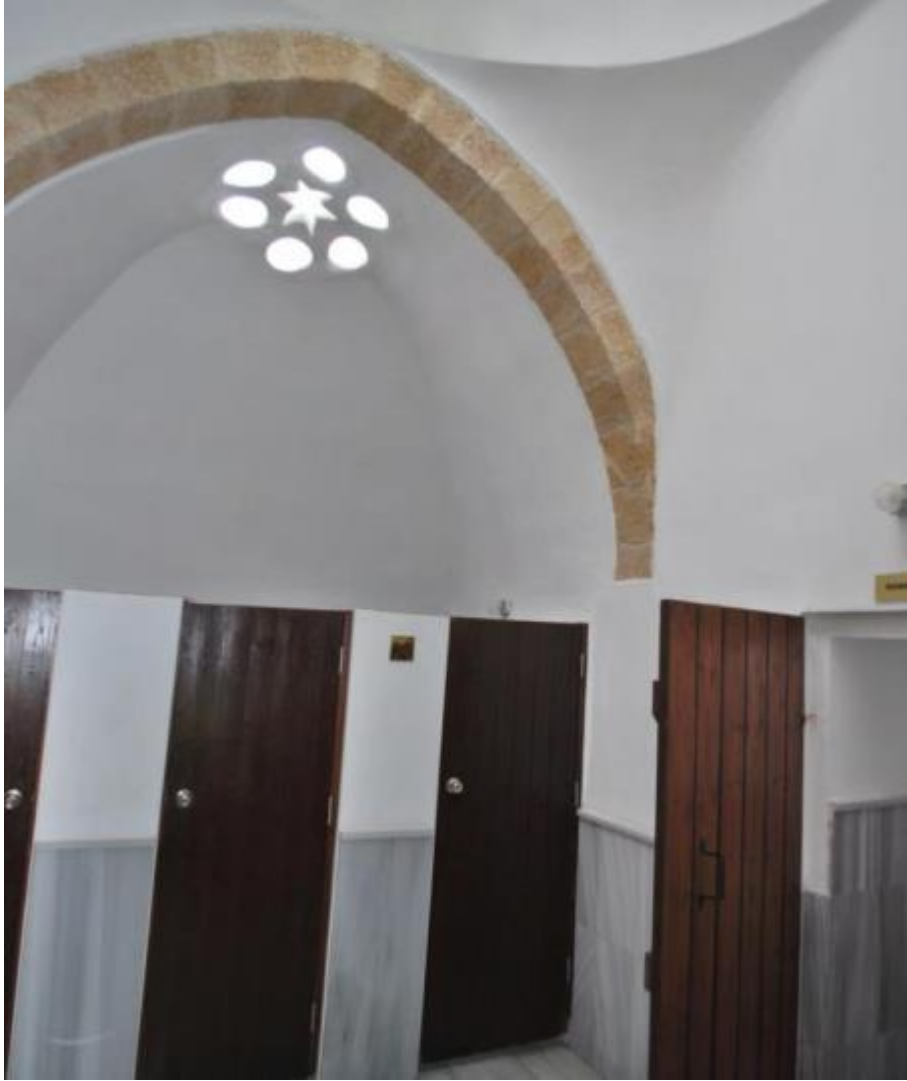
Foto.3.120Soğukluk

Hazırlık mekânına, soyunmalığın güney duvarının batısına kaydırılmış basık kemerli bir kapıdan girilmektedir. Hazırlık mekânının hemen batısında tuvalet yer almaktadır. Bu mekânlar beşik tonozla örtülmüştür. Hazırlıkmekânının doğusunda soğukluk mekânı bulunmaktadır. Soğukluk mekânının üstü bir kubbe ve bir tonozla kapatılmıştır. Tonozlu bölüm üç kısma ayrılmış ve bugün soyunmalık olarak kullanılmaktadır(Foto 3.120).
