KIBRIS'TAKİ OSMANLI DÖNEMİ SU YAPILARI
(ÇEŞME ve HAMAMLAR)

Sanat Tarihi Ana Bilim Dalı
Yüksek Lisans Tezi

Antalya, 2015

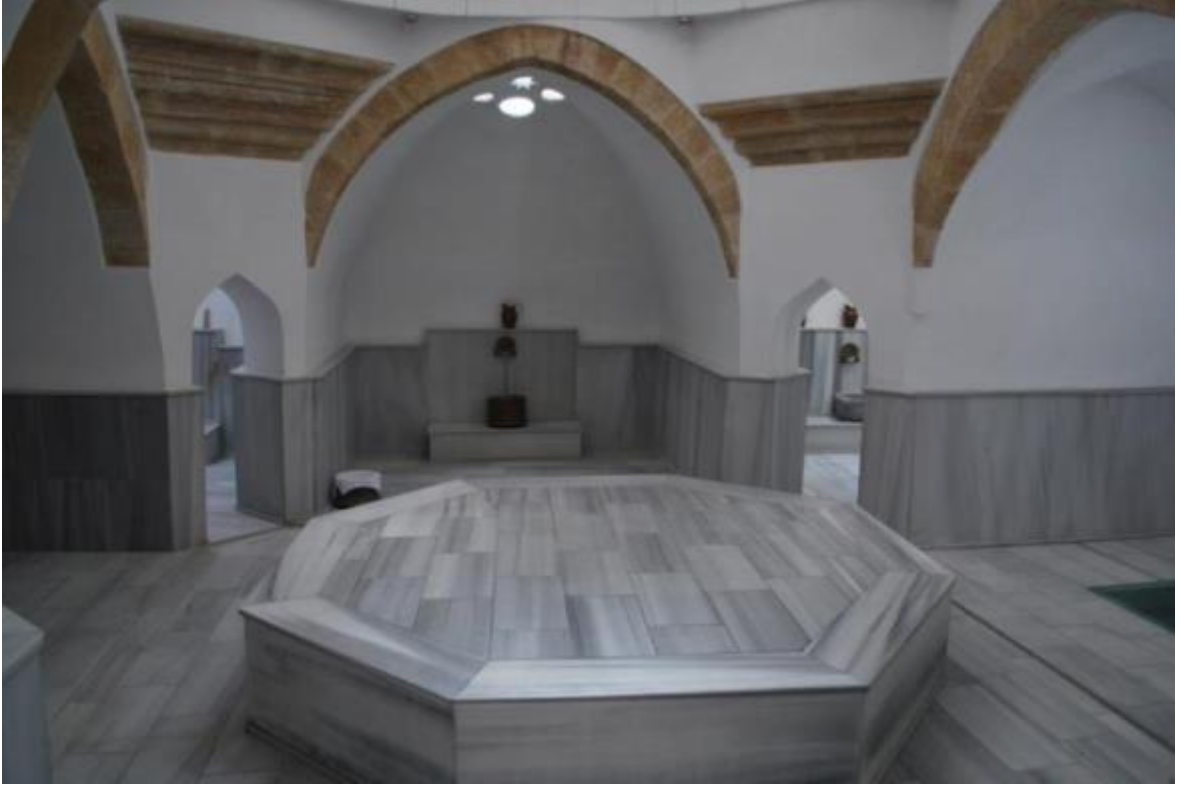
Foto.3.121 Sıcaklık

Sıcaklık bölümüne ılıklığın güney duvarı üzerinde açılan dikdörtgen kapıdan girilir. Dört eyvanlı ve köşe halvetli bir plana sahip olan sıcaklığın merkezi kubbe, eyvanların üzeri ise sivri kemerli tonozlarla örtülmüştür. Kubbe halvet kapılarının üzerinden başlayan pandantiflerle oluşturulan sekizgen üzerine oturtulmuştur. Sıcaklığın aydınlatılması kubbenin yanında doğu ve batıdaki eyvanların üzerine simetrik olarak dizilen yıldız ve daire şekilli aydınlatma delikleriyle ve güney eyvana açılmış aydınlatma feneriyle sağlanmıştır. Güneydeki eyvanın güney duvarına açılan 0,70 m. yüksekliğinde ve 0,50 m. genişliğindeki açıklıkla su deposu irtibatlandırılmıştır. Merkezi kubbenin tam altındaki sekizgen göbek taşı 0,52 m. yükseklikindedir. Dört eyvanın da ana duvarları üzerinde sekiler yer almaktadır(Foto. 3.121). Bütün halvetlere köşe kapılarından girilmektedir. Halvetlerin üzeri kubbelerle örtülü olup, kubbelere geçiş pandantiflerle sağlanmıştır. Halvetlerin ışıklandırılması kubbelerin üzerine açılan aydınlatma delikleriyle sağlanmıştır. Halvetlerin tamamında kapının iki yanındaki cepheler hariç bütün cephelere sekiler yerleştirilmiştir(Foto. 3.122).

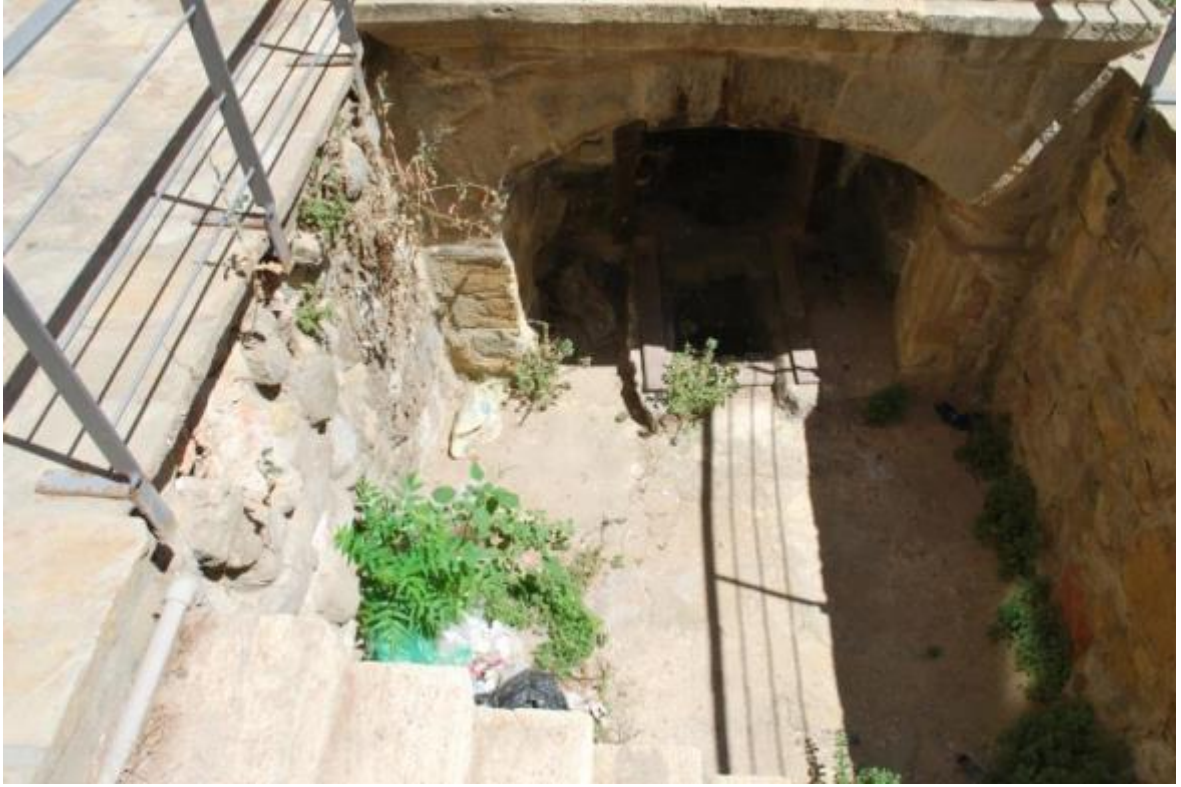
Foto.3.123 Ocak

Hamamın su deposu sıcaklık boyunca uzanmakta olup üzeri beşik tonozla örtülüdür. Su deposunun gerisinde bulunan külhan temizlenerek, etrafı moloz taşlarla örülmüştür. Üzerinde kabayonu taşlarla yapılmış bir yaşmak bulunmaktadır(Foto.3.123, 3.124).

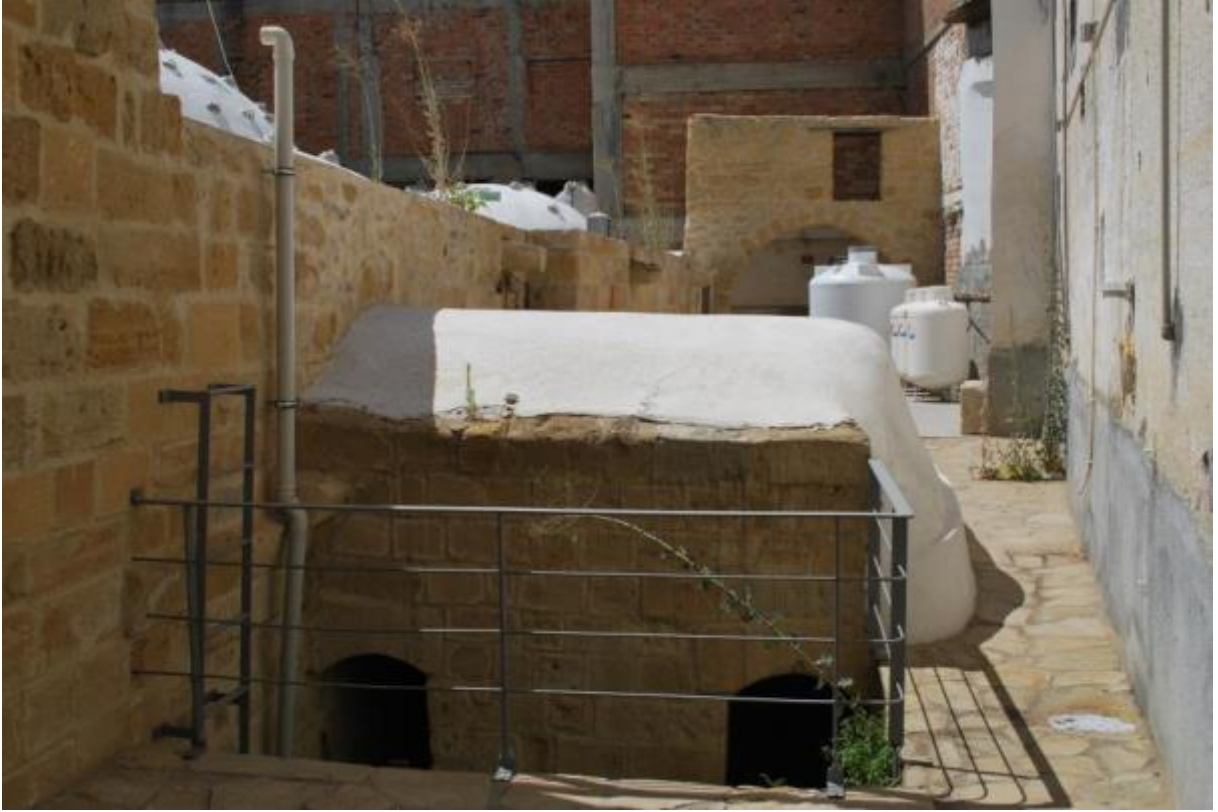
Foto 3.125 Drenaj Odası

Hamamda 2007 yılında yapılan restorasyonlar sırasında kuzey cephesi üzerinde bir drenaj odası bulunmuştur. Oda doğu-batı yönünde uzanmakta olup üzeri beşik tonozla örtülmüştür. Birleşme izinden anlaşıldığı üzere oda yapıya sonradan eklenmiştir. (Foto. 3.125)

Hamamın güneybatısında bir su kuyusu yer almaktadır. Bu özelliğiyle ada genelinde bilinen üç örnekten birini teşkil etmektedir. Ayrıca batı cephesinin ortasında eklenmiş drenaj odasının günümüze kadar gelebilmesi yapıyı eşsiz kılan özelliklerden biridir.

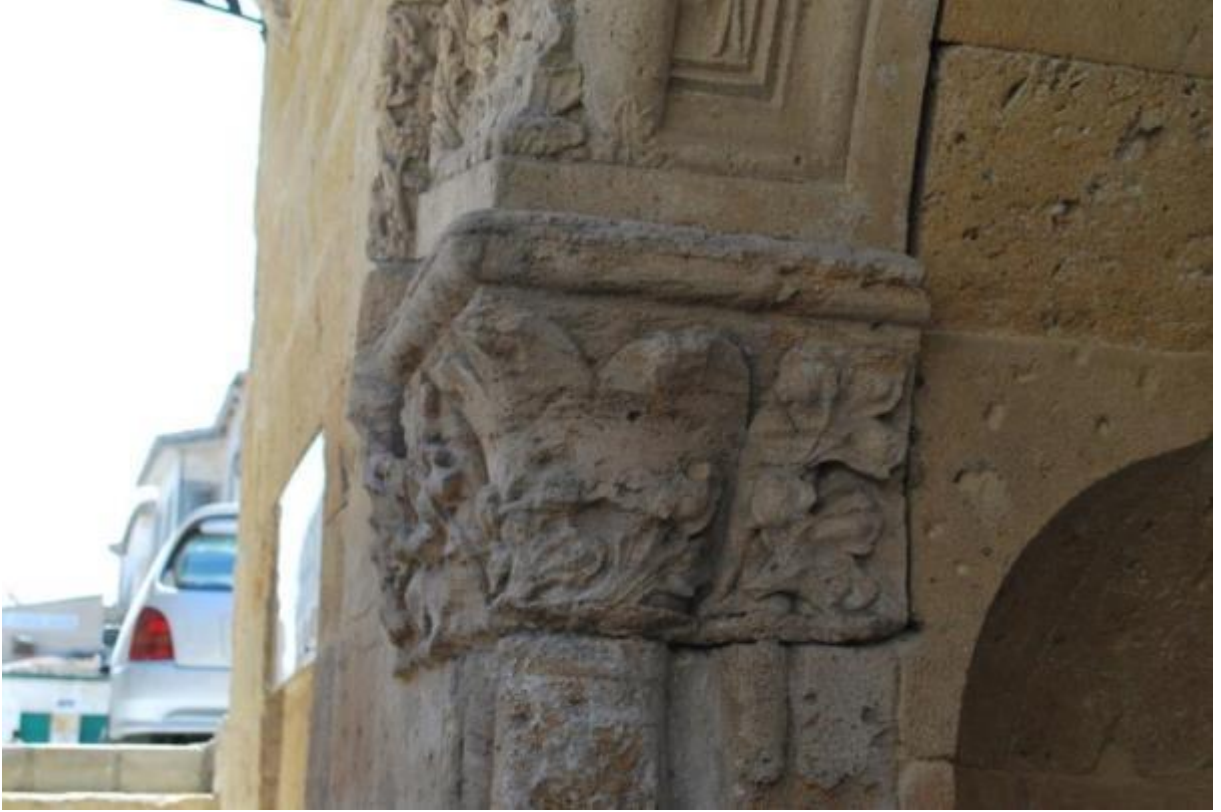
Foto 3.126 Giriş Kapısı, Sütun Başlıkları

Hamamın en süslü kısmı devşirme giriş kapısıdır. Kapının yuvarlak kemeri yanlarda gömme sütunların üzerinde yer alan yapraklarla süslenmiş başlıklara oturmaktadır(Foto.3.126). Kemerin ön yüzünde sekiz sıra süsleme vardır. En içerde yer alan birinci sıra bezemesiz iç ve dış bükey üç sıra silmeden oluşmaktadır. İkinci sıra yan yana dizilmiş beş yapraklı çiçeklerden, üçüncü sıra sade bir silmeden meydana gelmektedir. Dördüncü sıra süsleme birbirini kesen zig-zag motiflerinin birleştirilmesiyle, beşinci sıra burma motifiyle, altıncı sıra ise küçük karelerin yan yana getirilmesiyle süslenmiştir. Yedinci sıra kabartma olarak birbirini saran akant yapraklarından oluşturulurken; sekizinci sıra daha kalın olarak yine rölyef asma yaprakları ve aralarına yerleştirilmiş üzüm salkımlarıyla bezenmiştir. Kemerin her iki başında da barok akant yaprakları yer almaktadır(Foto.3.127). Son olarak sıcaklık bölümündeki ana kubbe ve eyvanlar yanında, halvet hücrelerinin kubbelerinde bulunan ve simetrik bir şekilde dizilmiş daire ve yıldız şekilli aydınlatma deliklerinden söz edilebilir. Bunun yanında kubbeye geçişi sağlayan pandantiflerin üzerindeki iç ve dış bükey yarım daire profilli silmelerin oluşturduğu sıralar da süsleme kompozisyonunu oluşturan unsurlardandır(Foto.3.128).

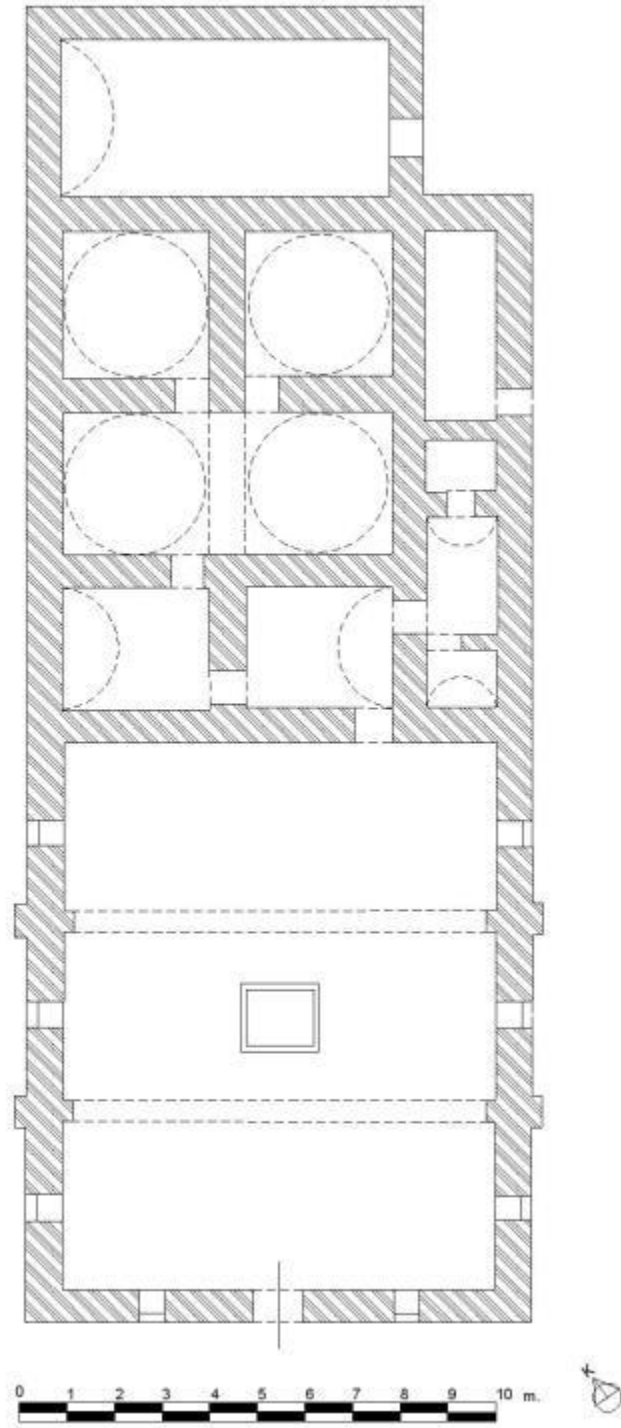
Plan 3.53 Limasol Hamam-ı Cedid ⁴⁴⁰

Hamam enine sıcaklıklı çift halvetli plan tipine girmektedir. Hamamın avlusuna kuzeybatı köşesinde yer alan basık kemerli bir kapıdan girilmektedir (Foto. 3.131). Avluya girildikten sonra hamamın esas giriş kapısı doğu cephe üzerinde yer almaktadır. Kapının iki yanında pencereler bulunmaktadır. Dikdörtgen şekilli kapı ve pencereler mermer sövelerle çevrilidir⁴³⁹. Hamamın içine giremediğimizden sadece elimizde bulunan plandan yola çıkarak yorumlar yapılacaktır.

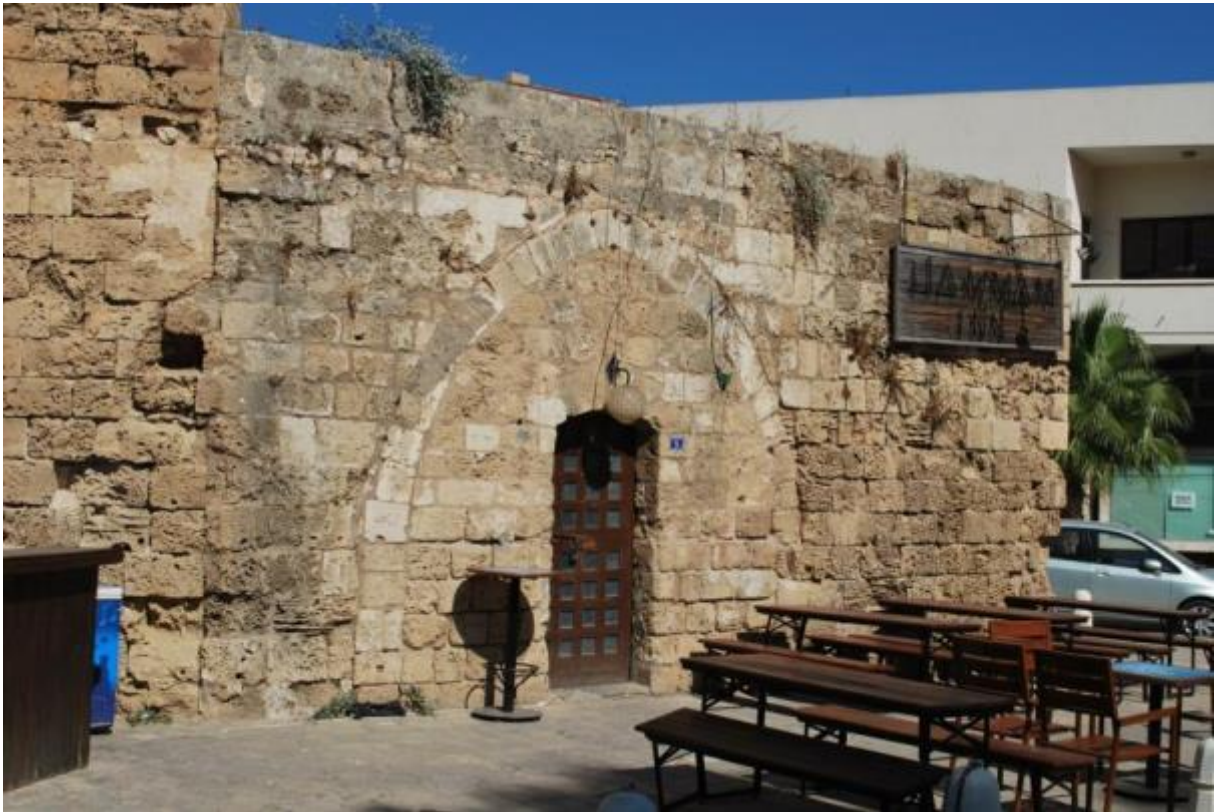
Foto.3.133 Kuzey Cephesi, Giriş

Hamamın güney duvarının batısına kaydırılmış basık kemerli bir kapıdan, beş basamaklı merdivenden inilerek soyunmalığa girilmektedir (Foto. 3.133). Bu bölüm çapraz tonozla örtülmüştür. Soyunmalığın aydınlatması doğu ve batı duvarlarındaki pencerelerle ve giriş kapısının önünde tonoz üzerine açılmış kare bir pencereden sağlanmaktadır. Doğu duvarının kuzeyine kaydırılmış dikdörtgen bir niş bulunmaktadır. Bunun dışında soyunmalık oldukça sadedir. Üst örtüsü ve sivri kemerli gotik pencerelerinden dolayı soyunmalığın orijinalde St. Fransis Kilisesinin bir bölümü olduğu düşünülmektedir⁴⁴⁹. Ancak batıdaki pencerenin yarıya kadar tonozla kapatılmış olması tonozun daha sonra yapıldığını göstermektedir. Bu durumda sadece yan duvarların kiliseden kaldığını söylemek daha doğru görünmektedir (Foto.3.134).

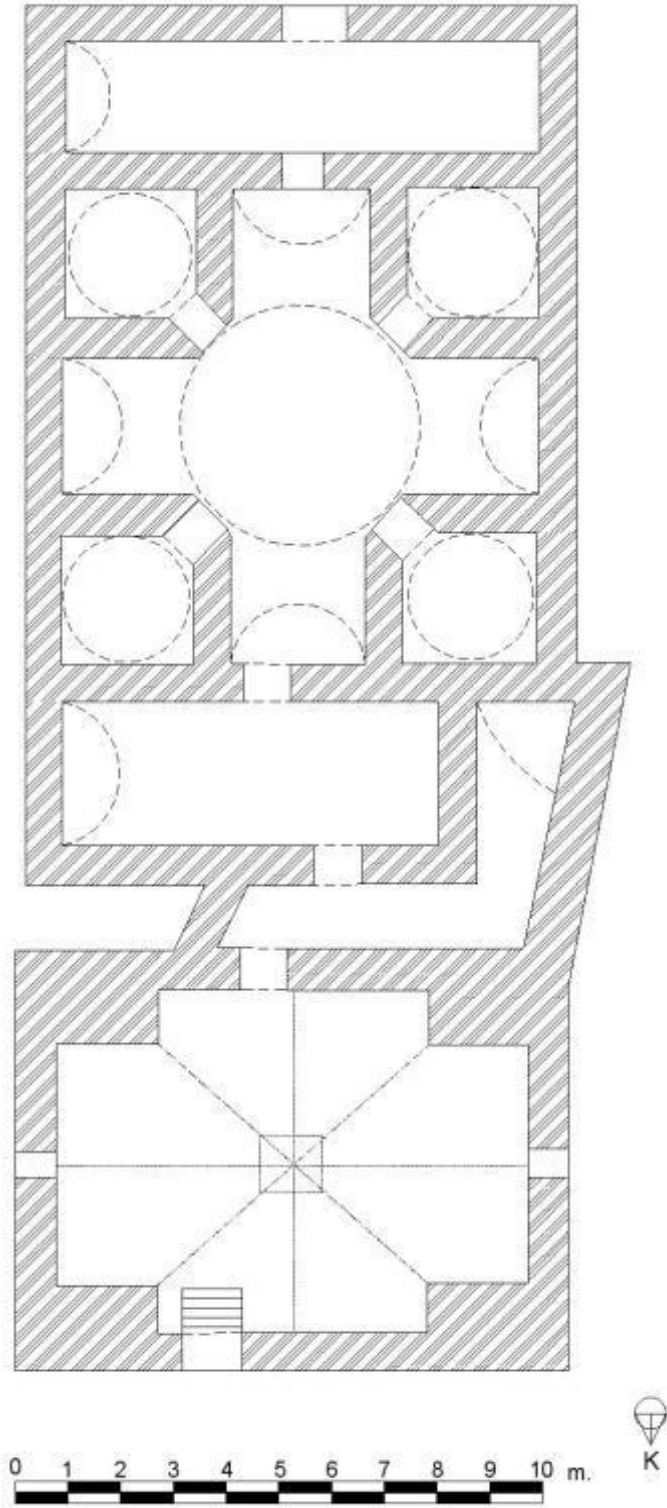
Plan3.54 Magosa Cafer Paşa Hamamı⁴⁴⁸

Tek hamam olarak, dört eyvanlı-köşe hücreli tipte inşa edilmiş olan yapı kuzey-güney yönünde uzanmaktadır. Kuzeyden güneye doğru soyunmalık, hazırlık, soğukluk, sıcaklık kısımlarından oluşan yapının su deposu sıcaklığın güneyinde yer almaktadır. Hamamın

külhanı günümüze ulaşamamıştır. Soyunmalığın üzeri aynalı manastır tonozuyla, sıcaklık ve halvetler kubbeye, geriye kalan mekânlar ise tonozla örtülmüştür. (Plan 3.54)

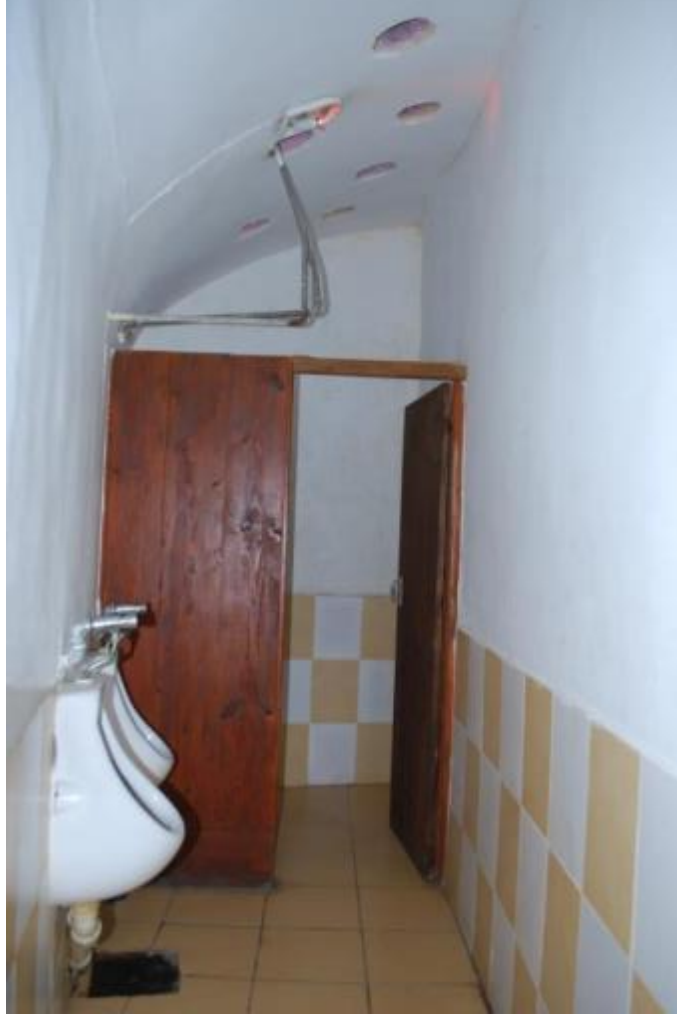
Foto.3.135 Tuvaletler

Hazırlık bölümüne soyunmalık bölümünün kuzey duvarının ortasında yer alan sivri kemerli bir kapıdan iki basamaklı bir merdivenle inilerek geçilmektedir. Hazırlık bölümü yarım sivri tonozla örtülmüştür. Enine planlı hazırlık bölümü doğu ucundan kuzeye doğru uzanarak “L” şeklini almaktadır. Kuzey ucunda ise tuvaletler bulunmaktadır. (Foto. 3.135)

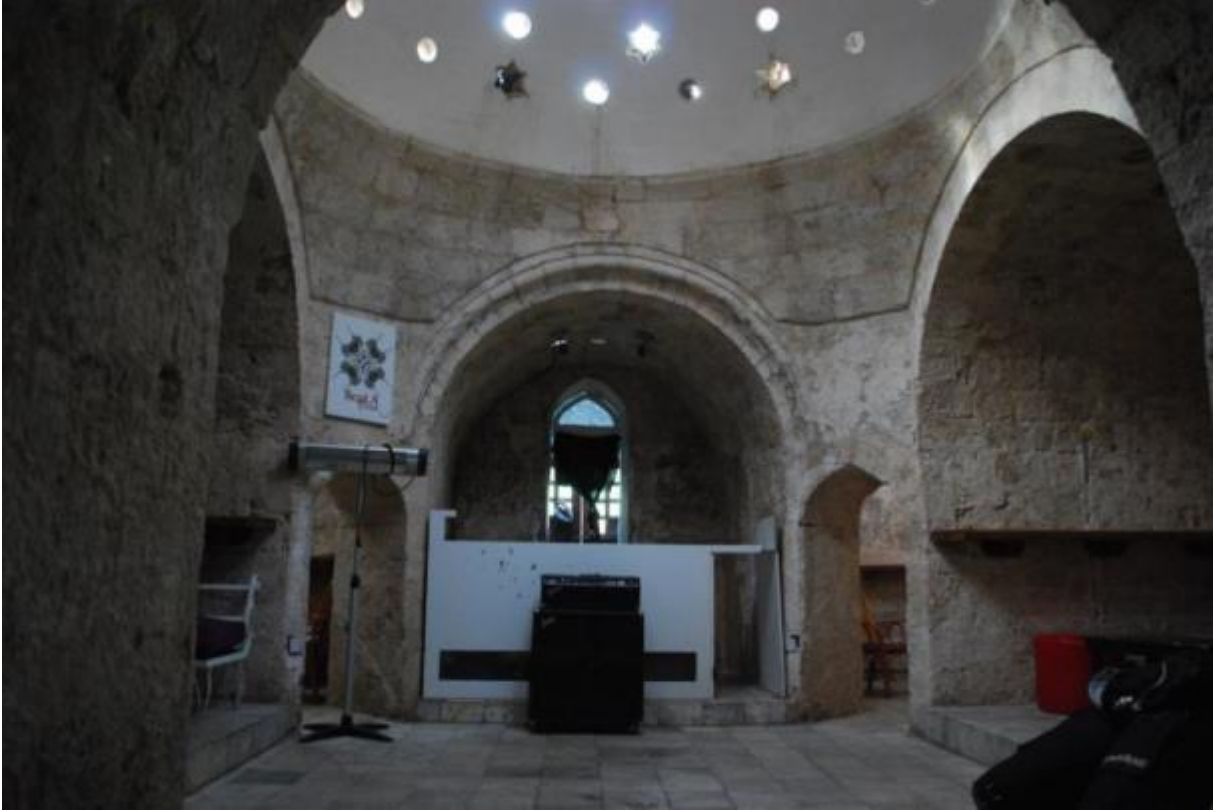
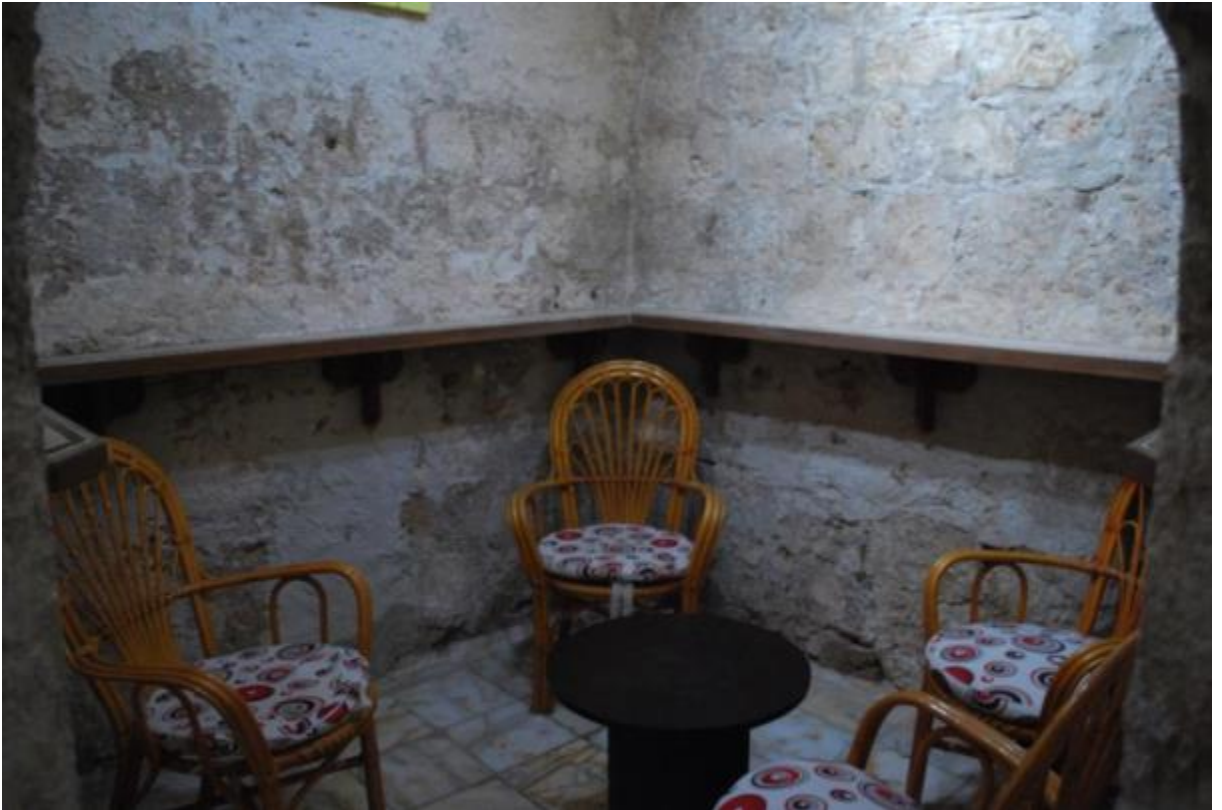
Sıcaklığa ılıklığın kuzey duvarının ortasında yer alan sivri kemerli bir kapıyla geçiş sağlanmıştır. Sıcaklık bölümü haçvari dört eyvanlı ve köşe hücreli tiptedir. Sıcaklığın ortası ve halvetler kubbeyle, eyvanlar ise beşik tonozla örtülmüştür. Kubbe halvet kapılarının biraz yukarisından başlayan pandantifler üzerine oturur. Bu bölümün aydınlatılması kubbe ve tonozların üzerine açılan yıldız ve yuvarlak şekilli deliklerle sağlanmıştır. Kuzey ve güney eyvanlarının kemer alınlıkları kaval silmelerle hareketlendirilmiştir. Kuzeydeki eyvanın kuzey duvarı üzerindeki sivri kemerli bir kapıyla depo bölümü irtibatlandırılmıştır⁴⁵⁰. Bütün halvetlere köşe kapılarından girilir. Halvetlerin üzeri kubbelere örtülü olup, kubbelere geçiş için pandantifler kullanılmıştır. Halvetlerin aydınlatması kubbelere açılan yuvarlak ve yıldız şekilli ışık gözleriyle sağlanmıştır. (Foto. 3.137, 3.138)

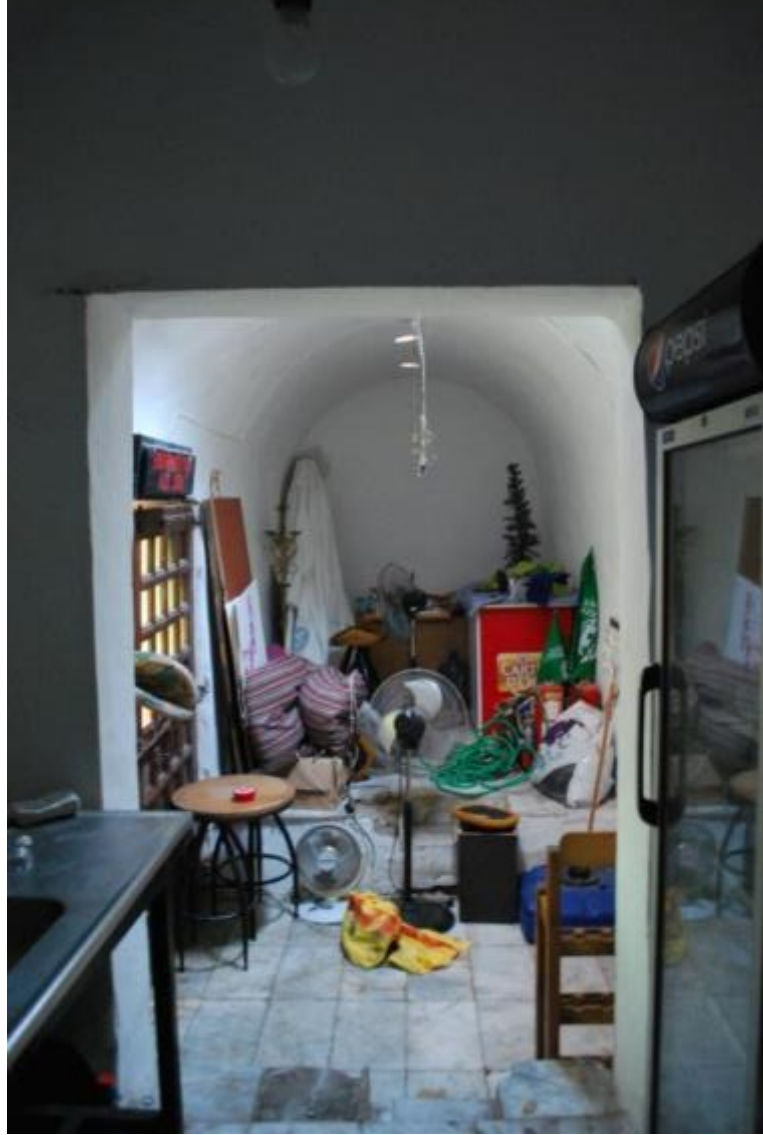
Foto.3.139 Su Deposu

Kuzeydeki eyvanın ortasında yer alan sivri kemerli, dar bir kapıdan bugün ambar olarak kullanılan su deposu bölümüne geçilmektedir (Foto. 3.139). Bu bölüm beşik tonozla örtülmüş ve tonozun ortasına açılan kare bir pencereyle aydınlatılmıştır. Deponun arkasındaki külhan kaldırılmış ve yerine yaklaşık 2 m. genişliğinde bir kapı açılmıştır. (Foto. 3.40)

Değerlendirme: Günümüzde bar olarak kullanılan hamamın plan şemasında yapılmış köklü bir değişikliğe rastlanmamıştır. Deponun kontrol penceresi zemin seviyesine kadar yıkılarak kapıya çevrilmiştir. Bununla birlikte deponun güney duvarı üzerine de yaklaşık 2 m. genişliğinde bir kapı açılmış ve bu mekan mutfak olarak kullanılmaya başlanmıştır. Bunlara ek olarak batı duvarının güney kenarına bir mekan daha eklenmiştir. İçi tonoz başlangıç seviyesine kadar sıvalı olan bu mekanın ikinci bir su deposu olarak değerlendirildiği düşünülmektedir.

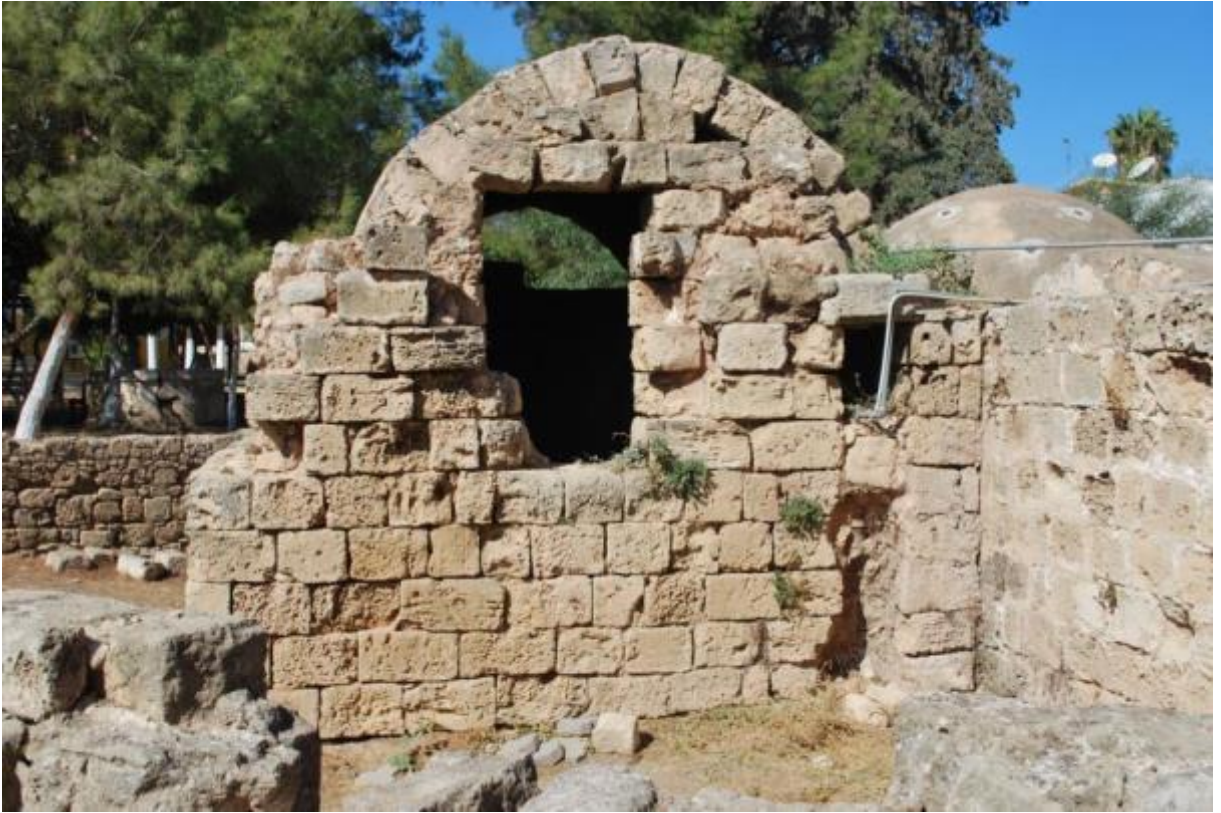
Foto.3.141 Su Deposu Olduğu Düşünülen Mekân

Hamamın batı duvarının kuzey kenarına 3,7x6,6 m. ölçülerinde bir mekân eklenmiştir. Mekânın güney duvarı üzerinde dikdörtgen bir pencere bulunmaktadır. Yarıya kadar toprakla doldurulmuş olan mekânın içinde modern bir su deposu bulunmaktadır. (Foto. 3.141)

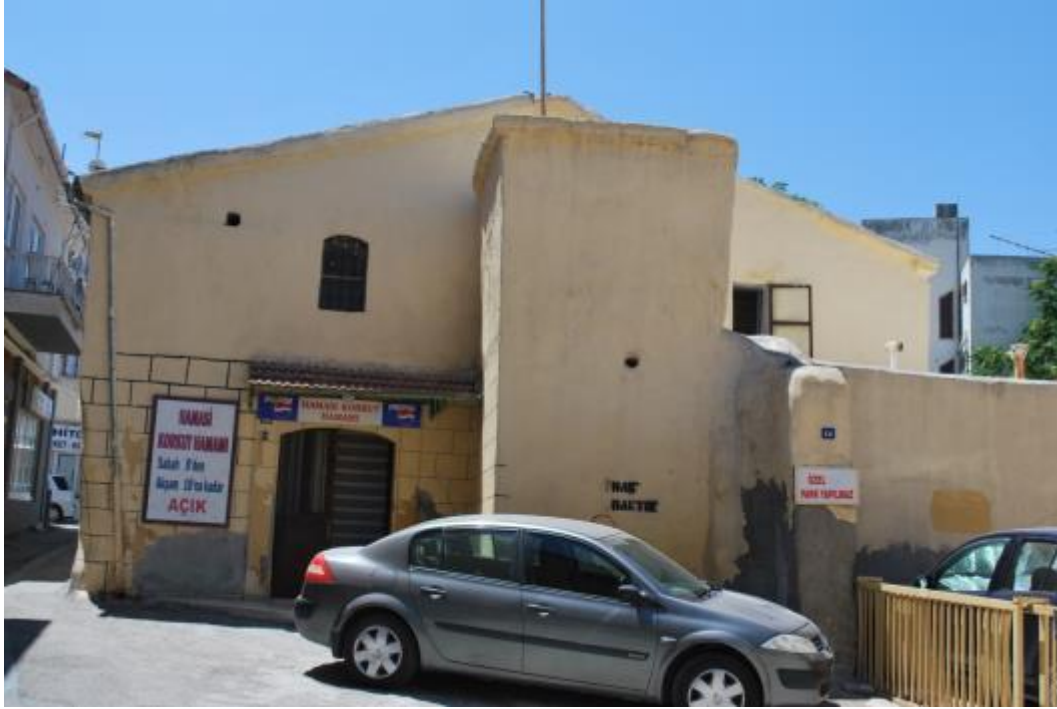
Foto 3.142 Lefkoşa Korkut Hamamı, Giriş Cephesi

Hamam enine sıcaklıklı çift halvetli plan tipinde inşa edilmiştir (Plan3.55). Yapıya doğu cephesinin kuzey kenarına kaydırılmış basık kemerli bir açıklıktan girilmektedir (Foto. 3.142). Bu kapıdan soyunmalık bölümüne altı basamaklı merdivenle inilmektedir. Soyunmalığın diğer girişi de batı cephesinin ortasında yer almakta olup avluya açılmaktadır. Bu kapıdan da soyunmalığa altı basamaklı bir merdivenle inilmektedir. Yapının yarısından fazlasını kapsayan soyunmalık bölümünün üzeri kuzey-güney doğrultusunda atılmış dört tane sivri kemerin aralarına yerleştirilen ahşap kirişler ve bu kirişlerin üzerine serilen suntalarla oluşturulan, kırma çatıyla örtülmüştür. Bu bölümün aydınlatması doğu, batı ve güney duvarlarına açılan üçer ve kuzey duvarına açılan dört tane dikdörtgen pencereyle sağlanmıştır. Soyunmalığın doğu duvarı üzerinde, girişin hemen yanında, üzeri yuvarlak kemerle örtülmüş bir eyvan yer almaktadır. Günümüzde burası çay ocağı ve mutfak olarak kullanılmaktadır. Orijinal işlevinin de bir çay ocağı olduğunu düşünmekteyiz. Bugün soyunmalığın kuzey, batı ve güney duvarlarına bitişik olarak yükseltelen sekilerin üzerine yerleştirilmiş, dokuz adet ahşap soyunma kabini bulunmaktadır. Muhtemelen İngiliz dönemine ait eski bir vaziyet planında soyunmalığın ortasında altıgen planlı bir havuz görülmektedir. Ancak bu havuz günümüze ulaşamamıştır (Kroki 3.4, Foto. 3.143)

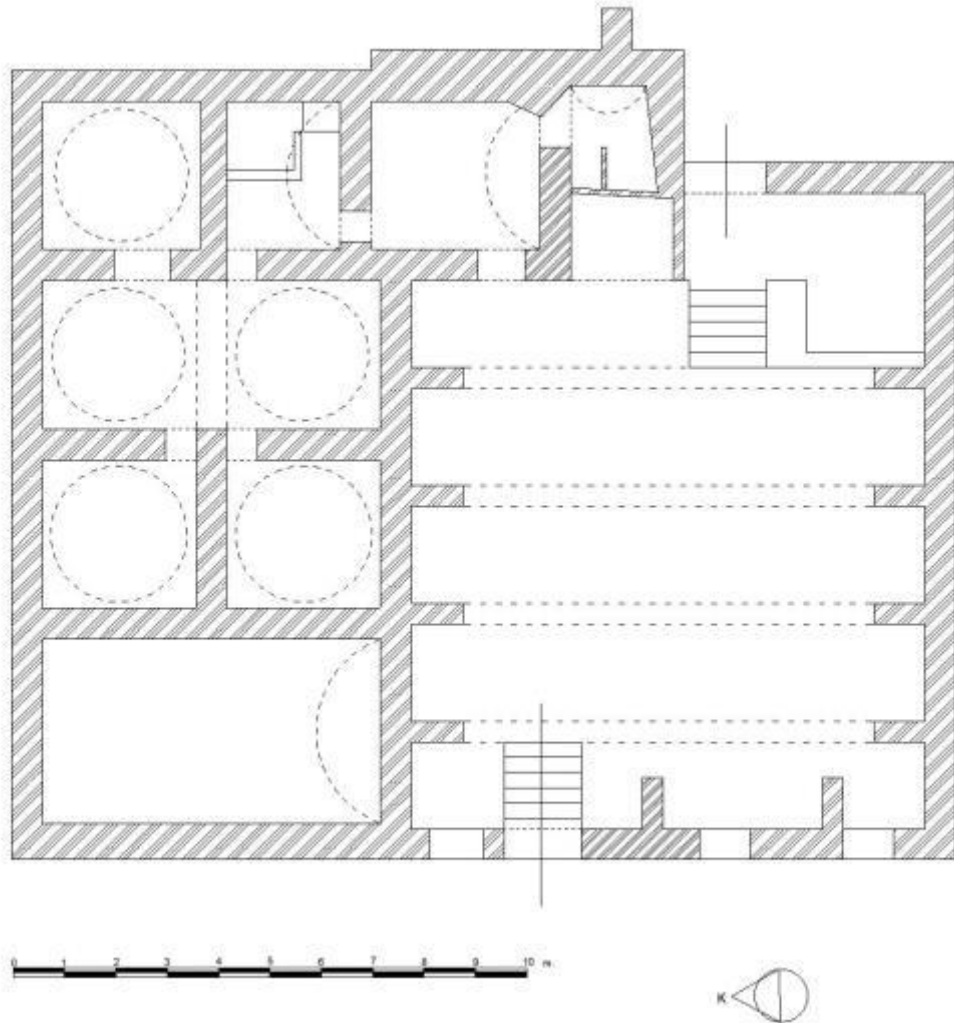
Plan3.55 Lefkoşa Korkut Hamamı

Tek hamam olarak, enine sıcaklıklı-çifte halvetli plan tipinde inşa edilmiş olan yapı yaklaşık kare bir kütle arz etmektedir. Hamamın soyunmalığı güneyde, hazırlık, soğukluk, sıcaklık ve halvet mekânları ise kuzeyde yer almaktadır. Su deposu ve külhan binanın kuzeybatı köşesinde bulunmaktadır. Binanın sıcaklık ve halvetleri kubbeye, soyunmalığı beşik çatı ve geri kalan mekânları ise tonozla örtülmüştür. (Plan 3.55)

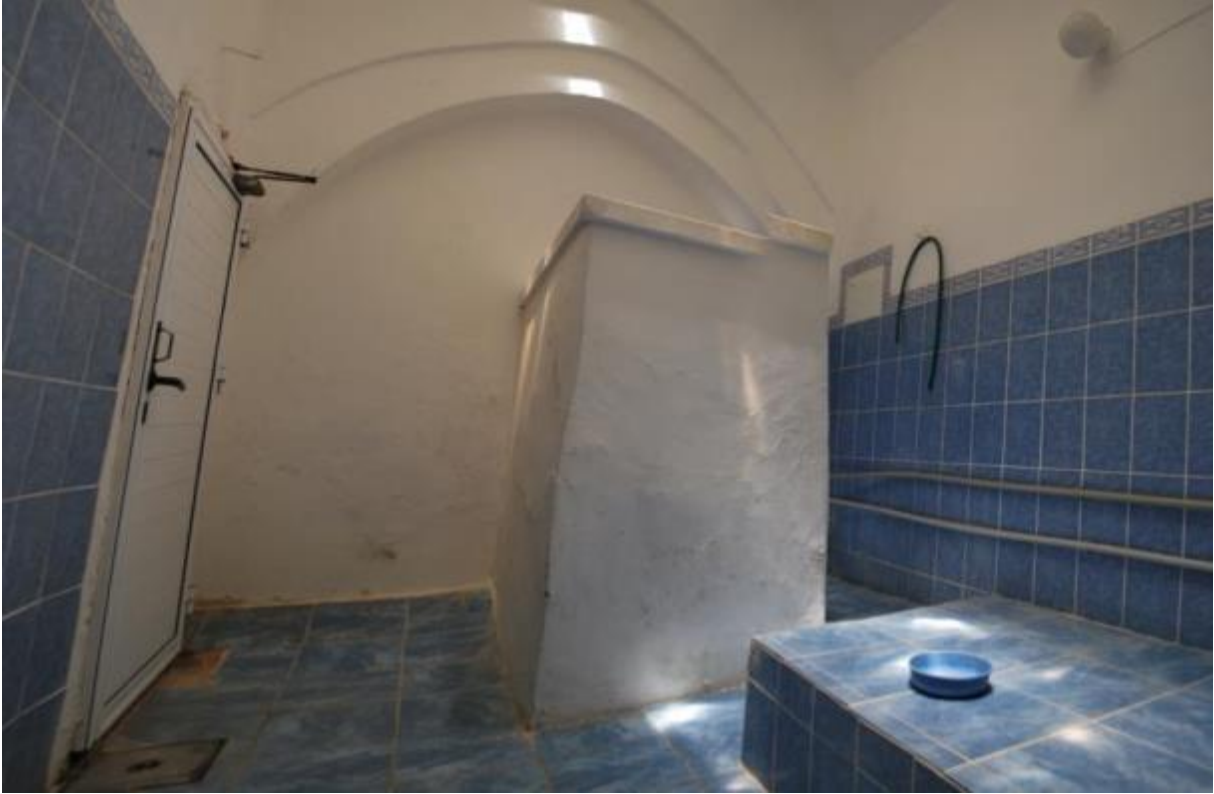
Foto.3.144Soğukluk

Soyunmalık bölümünden yuvarlak kemerli bir açıklıkla hazırlık bölümüne geçilmektedir. Hazırlık bölümü, güneyindeki tuvaletler ve kuzeyindeki mekânın üzeri beşik tonozla örtülmüştür. Bu bölümünden tuvaletlere basık kemerli bir açıklıkla geçiş sağlanmıştır. Kuzeydeki soğuklukmekânına sivri kemerli bir açıklıkla geçilmektedir. Bölümün kuzey duvarına bitişirilerek inşa edilen “L” Şekilli perde duvarla ayrı bir yıkanma mekânı oluşturulmuştur. Güneydoğu köşesinde ise bir seki yer almaktadır. (Foto.3.144)

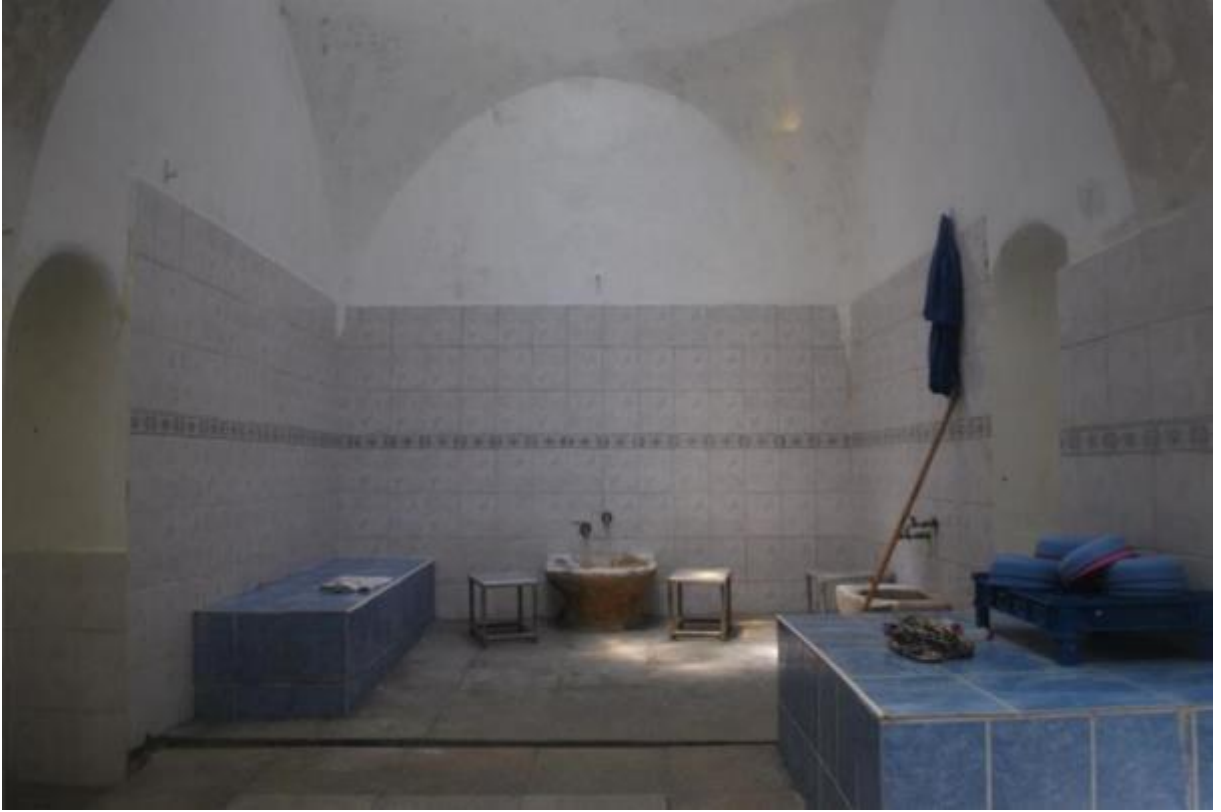
Foto.3.145 Sıcaklık

Sıcaklık bölümüne yuvarlak kemerli bir kapıyla geçilmektedir. Enine dikdörtgen planlı olan bu bölümün üzeri iki kubbeyle örtülmüştür. Dört duvarına bitişik birer kurna ve doğu ve batı duvarlarında birer seki bulunmaktadır (Foto. 3.145). Sıcaklığın batısında iki, kuzeydoğusunda da bir tane halvet hücresi bulunmaktadır. Kuzeydoğudaki hücrenin güneydoğu köşesin de ve kuzey duvarının ortasında kurnalar yer almaktadır. Ancak güneydoğu köşedeki kurna kaldırılarak yerine küçük kare bir havuz eklenmiştir. Halvetin batı duvarında içinde oturma sekisi bulunan bir niş de bulunmaktadır. Kuzeybatıdaki halvetin kuzey ve batı duvarlarında kurnalar, doğu duvarında ise oturma sekisi bulunmaktayken; güneybatıdaki halvetin batı ve güney duvarlarında kurnalar, doğu duvarında da oturma sekisi yer almaktadır.

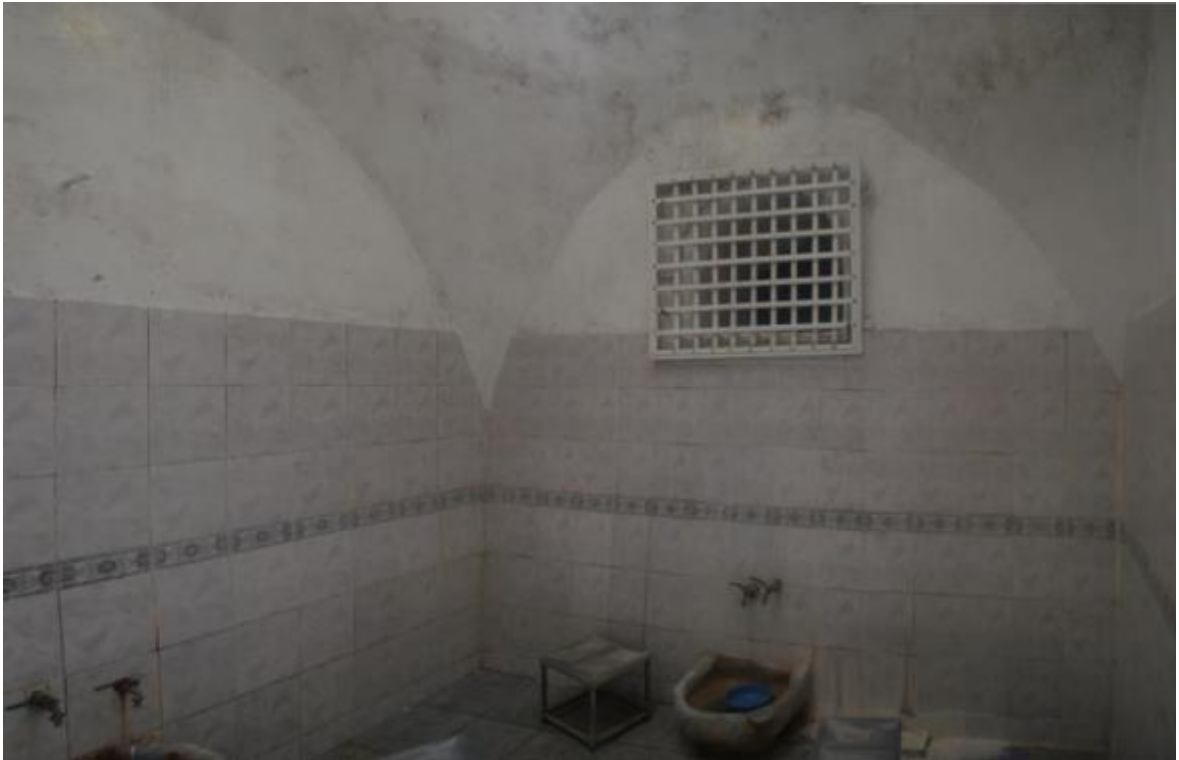
Foto.3.146 Güneybatı Halvet

Güneybatıdaki halvet, batı duvarındaki yuvarlak kemerli bir pencereyle su deposuna açılmaktadır(Foto. 3.146). Yapının su deposu tonozla örtülmüştür. Deponun arkasında ise bugün kullanılmayan külhanı bulunmaktadır.

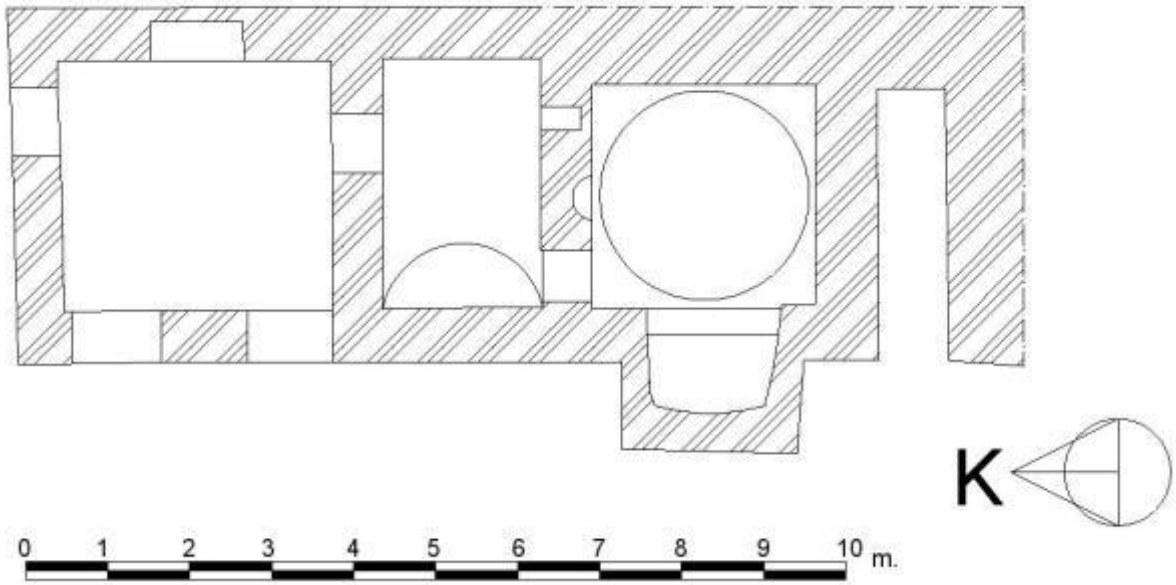
Plan3.56 Lefkoşa, Dragoman Hadjigeorgakis Konağı Hamamı

Özel hamam olarak inşa edilmiş olan yapı, kuzey-güney yönünde uzanmaktadır. Kuzeyden güneye doğru soyunmalık, soğukluk ve sıcaklık kısımlarından oluşan yapının su deposu ve külhanı sıcaklığın batısında yer almaktadır. Hamamın soyunmalığı düz damla, ılıkılığı tonozla, sıcaklığı kubbeyle ve su deposu ise yarım kubbeyle örtülmüştür. (Plan 3.56)

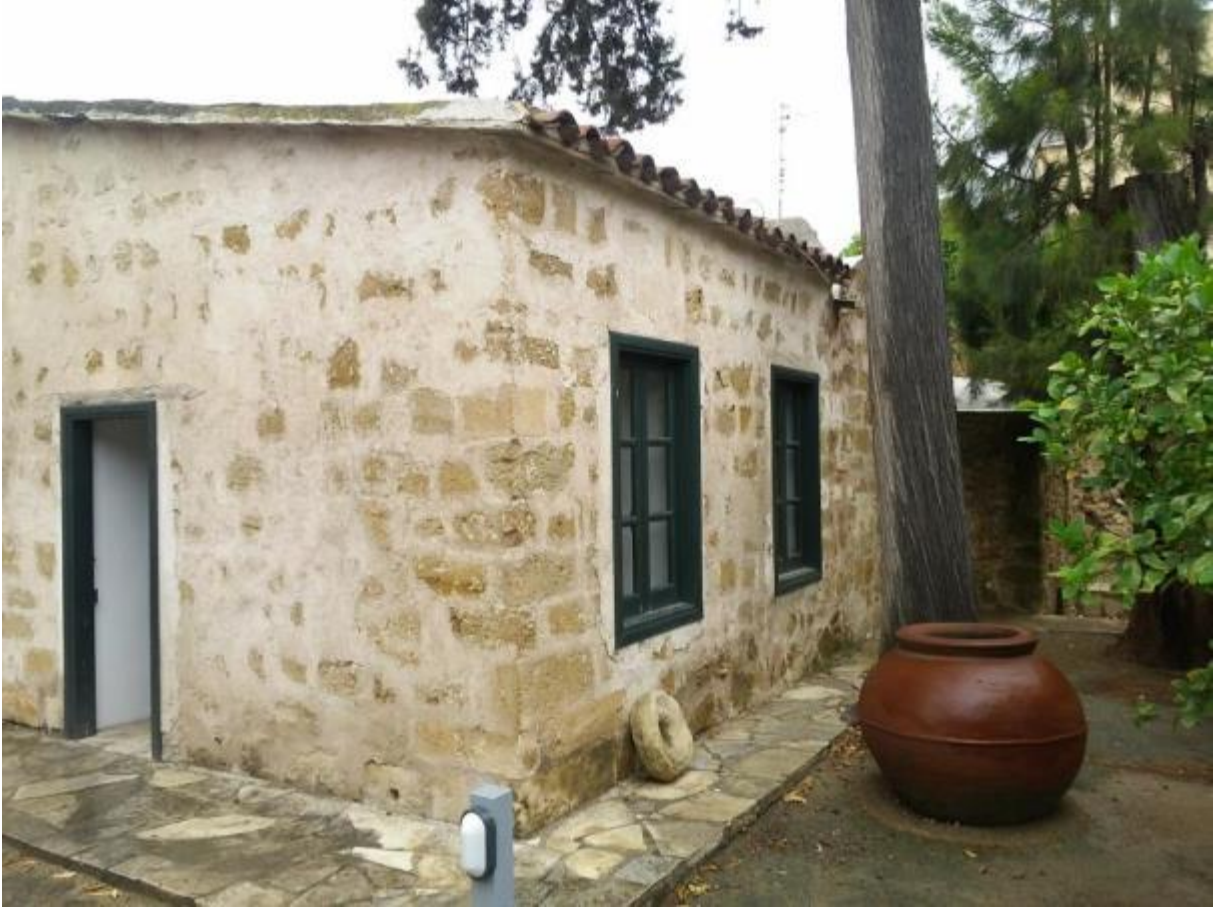
Foto.3.147Soyunmalığın Batı ve Kuzey Cepheleri

Hamam avlunun güneydoğusunda yer almakta olup, kuzey-güney yönünde uzanmaktadır. Yapının soyunmalık bölümü kuzey yer almaktadır. Yaklaşık kare plana sahip olan bu bölüm 3x3.3 m. ölçülerindedir. Bölümün batı duvarı üzerinde iki tane dikdörtgen pencere, doğu duvarı üzerinde ise kare bir niş bulunmaktadır. Soyunmalık bölümü, doğu-batı doğrultusunda atılmış ahşap kirişler üzerine enli ahşap tahtaların serilmesi ve kerpiçle doldurulması suretiyle örtülmüştür. Dışarıdan ise kiremitle örtülmüştür. (Foto. 3.147)

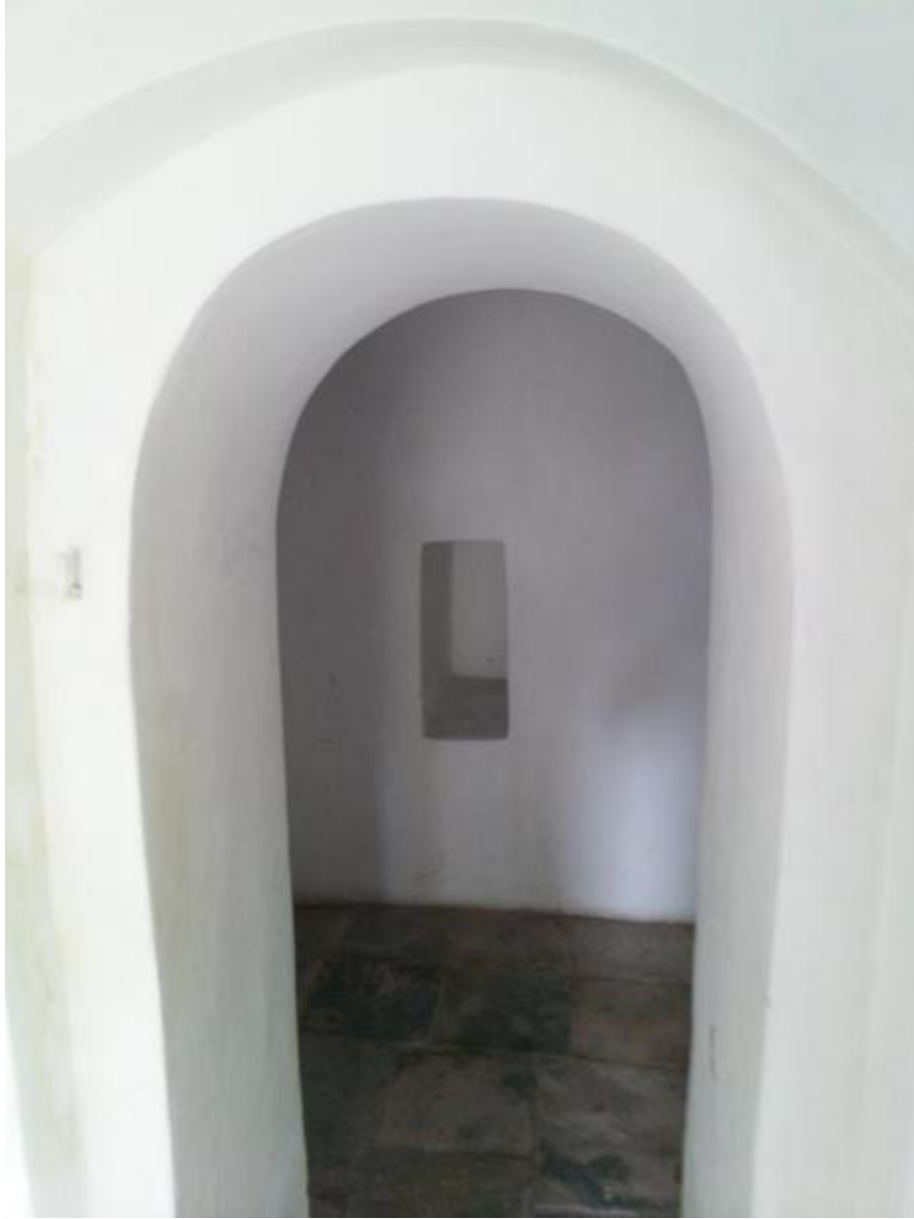
Foto 3.148 Soyunmalıktan Ilıklığa Geçişi Sağlayan Açıklık

Soyunmalığın güney duvarının doğusuna kaydırılmış, yuvarlak kemerli bir açıklıktan soğukluk bölümüne geçilmektedir. Yaklaşık 2x3 m. boyutlarındaki bölümün güney duvarı üzerinde dikdörtgen bir niş yer almaktadır (Foto. 3.148). Bölüm beşik tonozla örtülmüş ve aydınlatması tonoz üzerine açılan ışık delikleriyle sağlanmıştır.
