KIBRIS'TAKİ OSMANLI DÖNEMİ SU YAPILARI
(ÇEŞME ve HAMAMLAR)

Sanat Tarihi Ana Bilim Dalı
Yüksek Lisans Tezi

Antalya, 2015

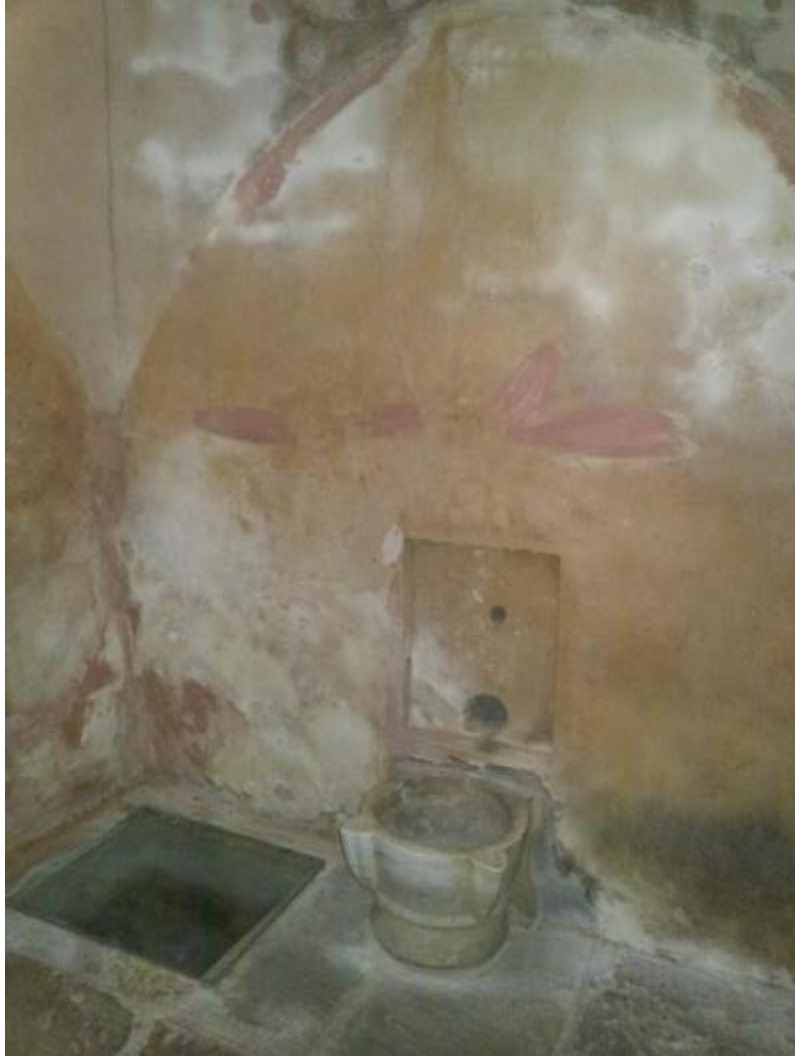
Foto 3.151 Sıcaklık, Kurna ve Musluk Delikleri

Güney duvarının ortasında biri büyük, diğeri küçük iki tane su çıkış deliği bulunmaktadır. Burada olması gereken ayna taşı düşmüş ve geriye sadece izi kalmıştır. Lüle deliklerinin hemen altında ise kurnası yer almaktadır(Foto. 3.151).

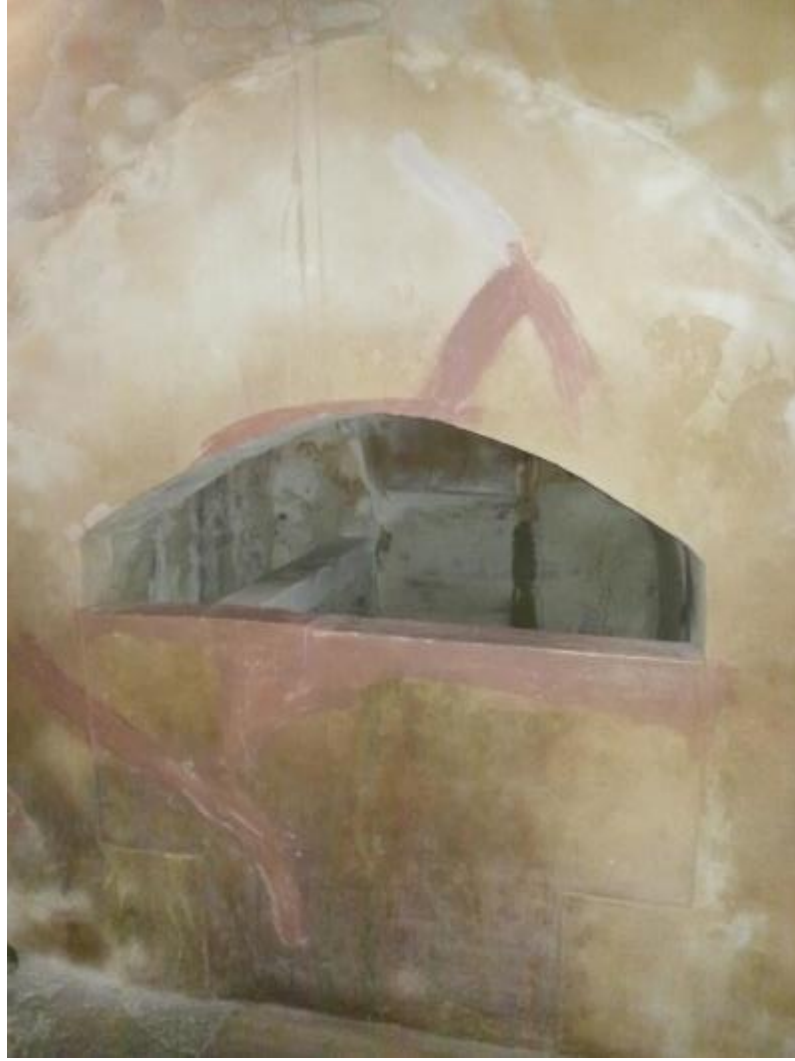
Foto 3.152 Su Deposu

Sıcaklığın batı duvarı üzerinde su deposuna açılan basık kemerli, enlice bir açıklık bulunmaktadır. Su deposu bir duvarla ikiye bölünmüş olup hem sıcak hem soğuk su sağlamak için kullanılmıştır (Foto. 3.152). Deponun üzeri yarım kubbeyle örtülmüştür (Foto. 3.153).

Değerlendirme: Hamam orijinal mimarisini koruyarak günümüze kadar gelebilmiştir. Ancak deposu alışlagelmişin dışında sıcaklığın arkasına değil, yan tarafına konumlandırılmıştır. Hamamın batı cephesinin güney kenarına kaydırılmış olan bu su deposu ile sıcaklık duvarı arasında birleşme izi görülebilmektedir. Su deposu duvar üzerine sonradan eklenmiş olabilir. Hamamın güneyinde 0.8x3.3 m. boyutlarında, sıcaklık boyunca uzanan, beşik tonozla örtülmüş bir mekân daha yer almaktadır. Mekânın kuzey duvarı üzerindeki sıcaklık bölümüne açılan ve daha sonra kapatılmış olan dikdörtgen pencerenin izi hala görülebilmektedir. Aynı bölümün zemininin tam ortasında, günümüzde üzeri ızgarayla kapatılmış, bir delik bulunmaktadır. Bu bilgiler ışığında hamamın orijinal su deposunun bu mekan olduğunu söylemek mümkün görünmektedir. Muhtemelen kazanda meydana gelen bir patlama sonrası deponun yeri değiştirilmiş ve batı cephe üzerine alınmış olmalıdır.

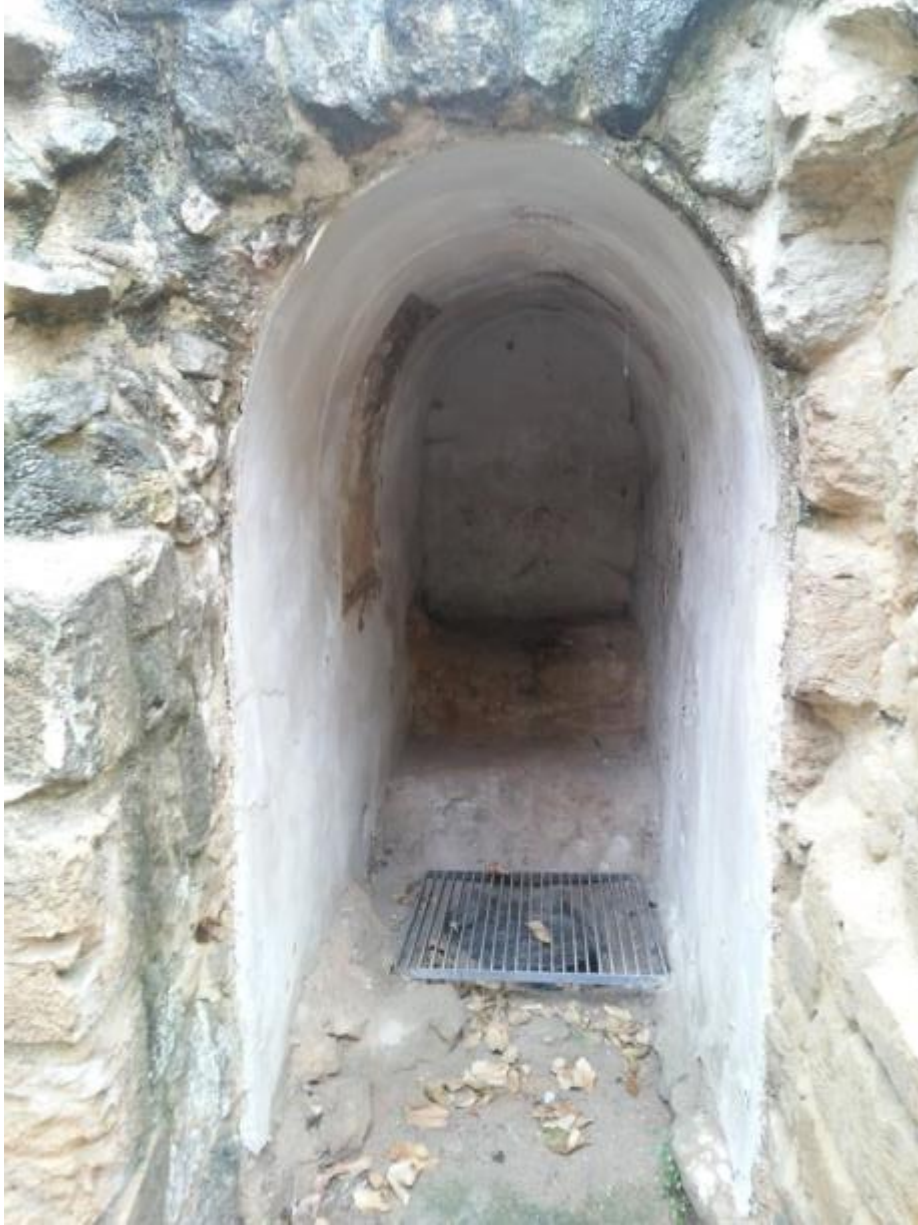
Foto 3.154 Eski Su Deposu

Hamamın en güneyinde 0.8x3.3 m. boyutlarında, doğu-batı yönünde uzanan, beşik tonozla örtülmüş bir mekân daha bulunmaktadır. (Foto. 3.154)

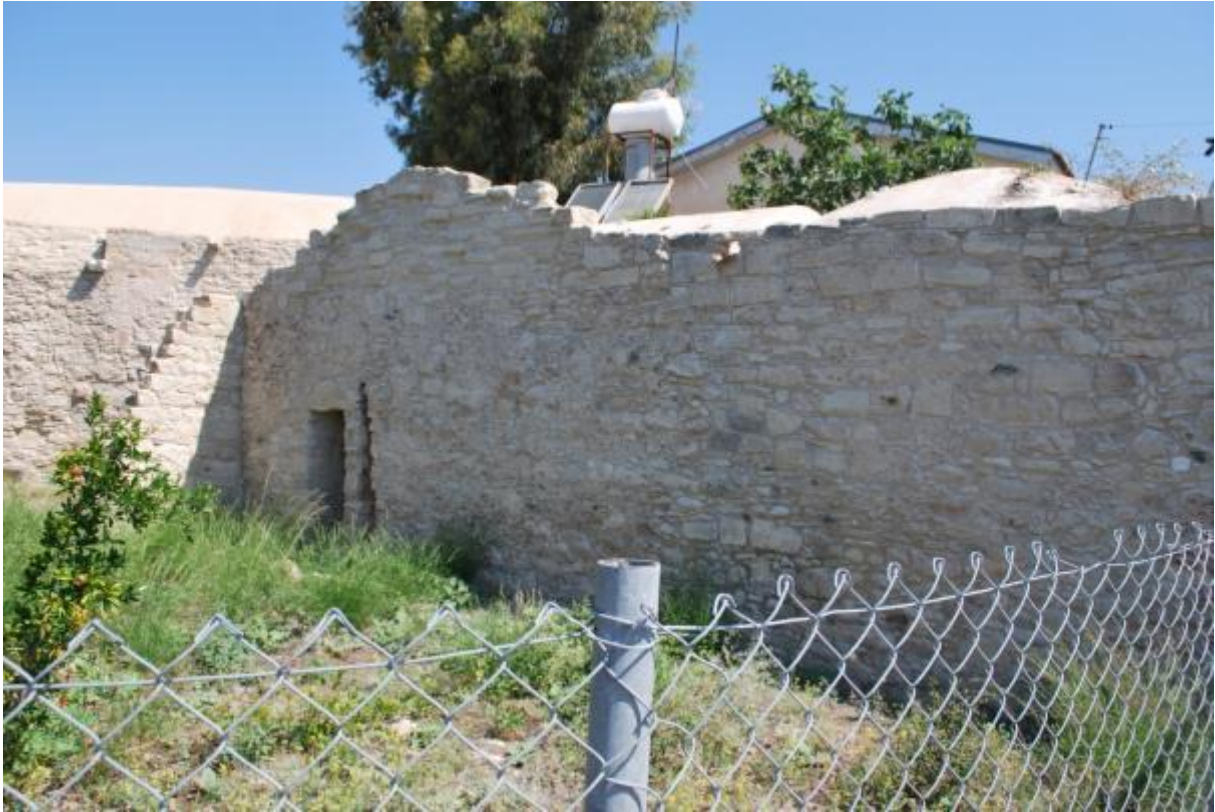
Foto.3.155 Giriş Cephesi

Hamamın batı cephesinin güneyinde günümüze gelemeyen bir takım mekânların izleri bulunmaktadır. (Foto. 3.155)

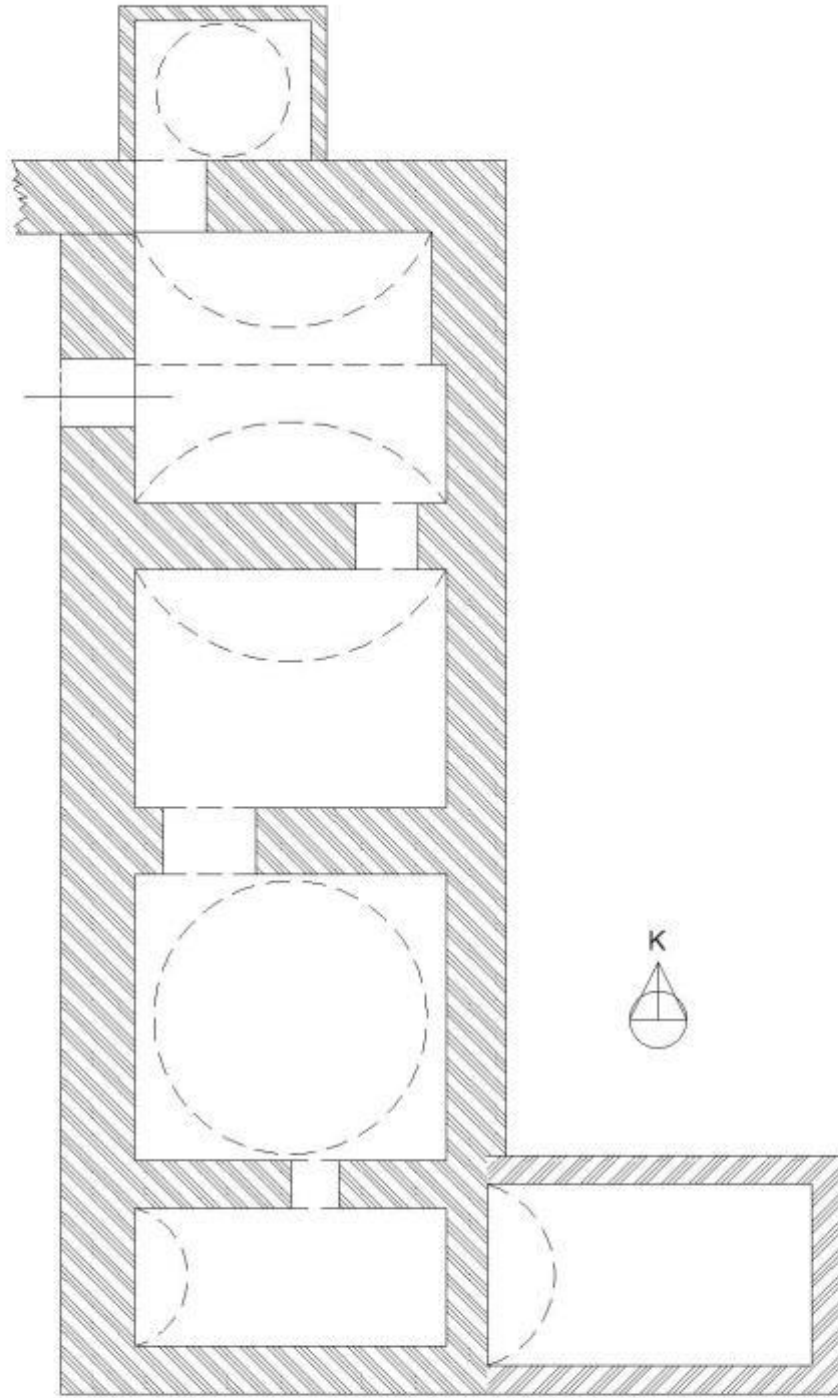
Plan3.58 Piskobu, Muslu Çavuş Hamamı

Tek hamam olarak inşa edilmiş olan yapı, kuzey-güney doğrultusunda uzanmaktadır. Kuzeyden güneye doğru hazırlık mekanı, soğukluk ve sıcaklık mekânlarından oluşan yapının su depoları ve külhanı sıcaklığın güneyinde yer almaktadır. Binanın sıcaklığı ve soyunmalığın kuzeyine sonradan eklenen mekânı kubbeye, geri kalan mekânlar ise tonozla örtülmüştür. (Plan 3.58)

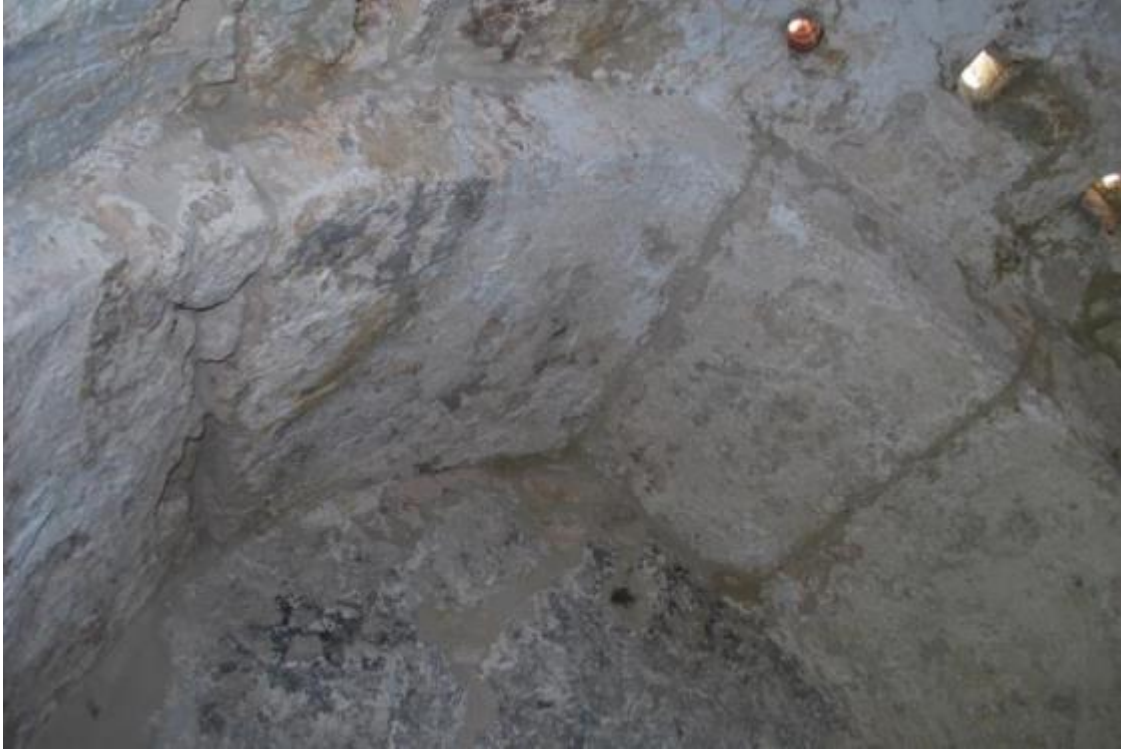
Foto.3.156Soyunmalık Üst Örtüsü

Eseri bugünkü girişi batı cephesinin kuzey kenarına kaydırılmıştır. Dikdörtgen bir açıklıktan girilen ön hazırlık mekanı yaklaşık kare planlı olup 2,83x3,12 m. ölçülerindedir. Mekânın üstü beşik tonozla örtülmüştür. Kuzeyden enlice bir kemerle desteklenen tonozun, güney kısmı üzerinde ışık delikleri yer almaktadır (Foto. 3.156)

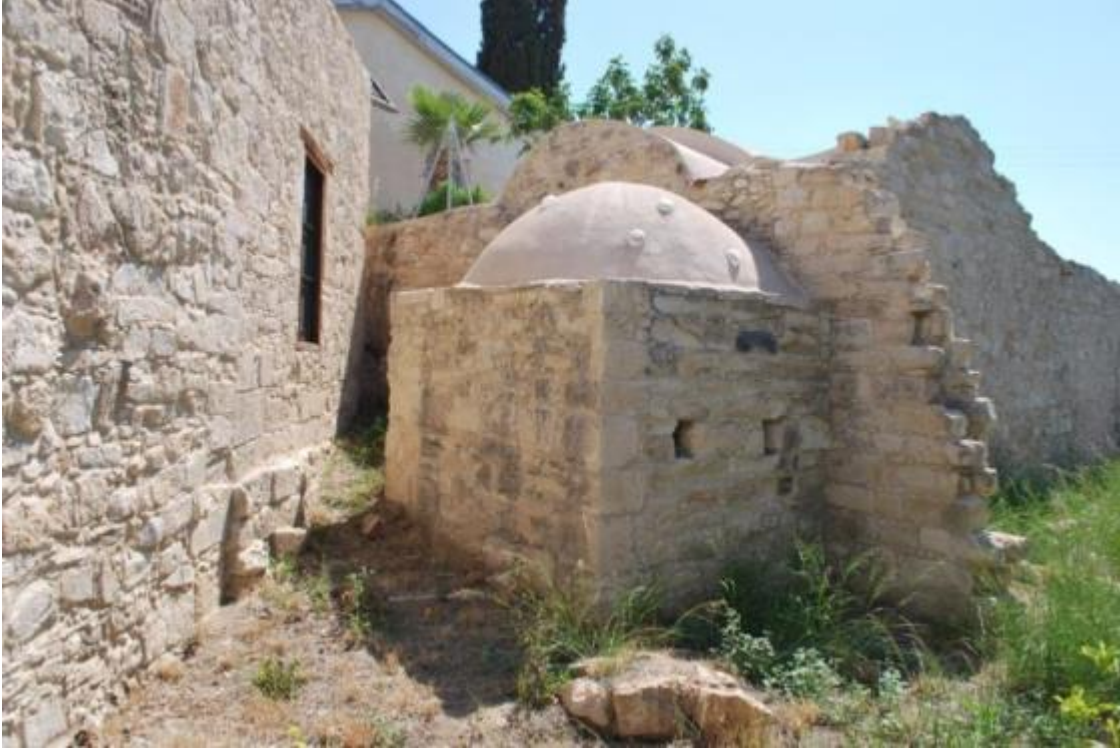
Foto.3.157 Kuzeydeki Ek Mekân

Odanın kuzey duvarının batı kenarına kaydırılmış bir kapıdan kubbeli bir mekâna geçilmektedir. 1,85x1,46 m. ölçülerindeki yaklaşık kare planlı olan mekân, kubbe üzerine açılan ışık delikleriyle ve batı duvarındaki iki küçük pencereyle aydınlatılmıştır (Foto. 3.157).

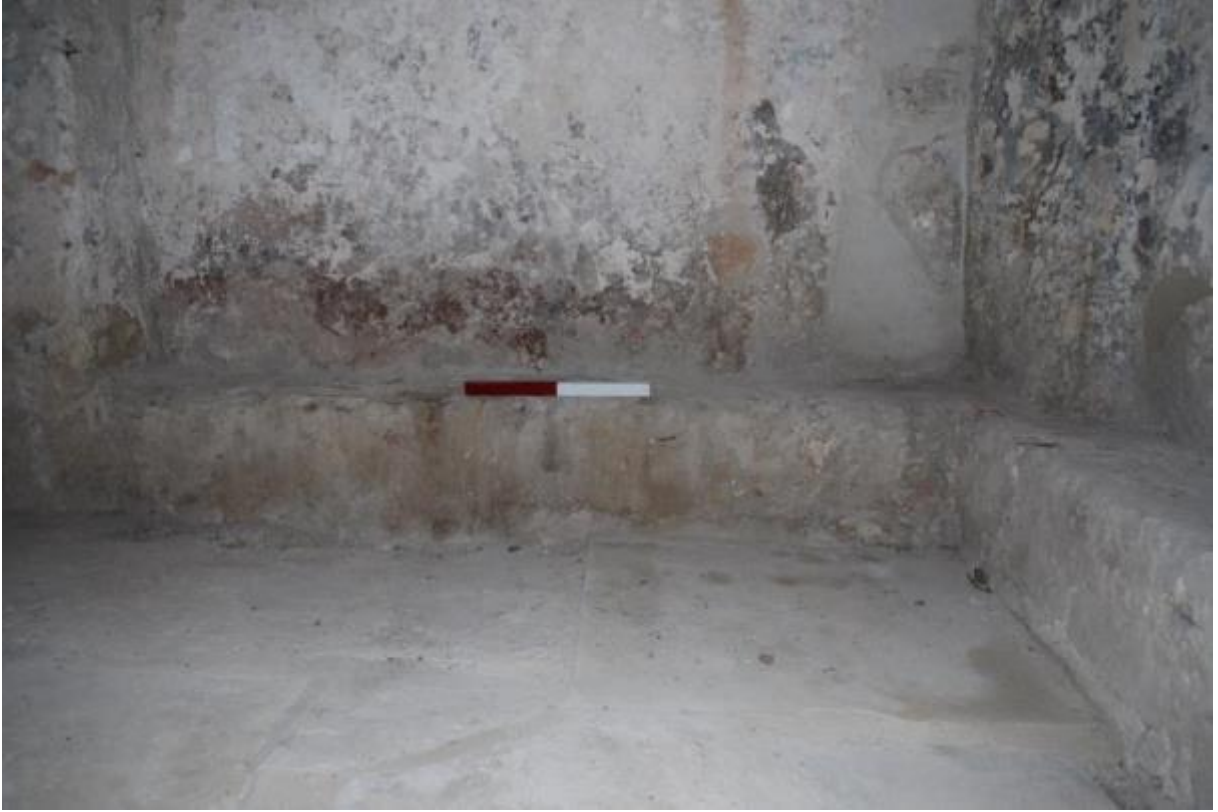
Foto.3.158SoğuklukMekânı

Soyunmalığın kuzey duvarının batı kenarına kaydırılmış, yuvarlak kemerli bir kapıdan soğukluk bölümüne girilmektedir. Bu bölüm 2,56x3,27 m. ölçülerinde olup, tonozla örtülmüş ve tonoz üzerindeki ışık delikleriyle aydınlatılmıştır. Odanın kuzey ve batı duvarları boyunca yeden yaklaşık 0,4 m. yükseklikteki sekiler uzanmaktadır (Foto.3.158).

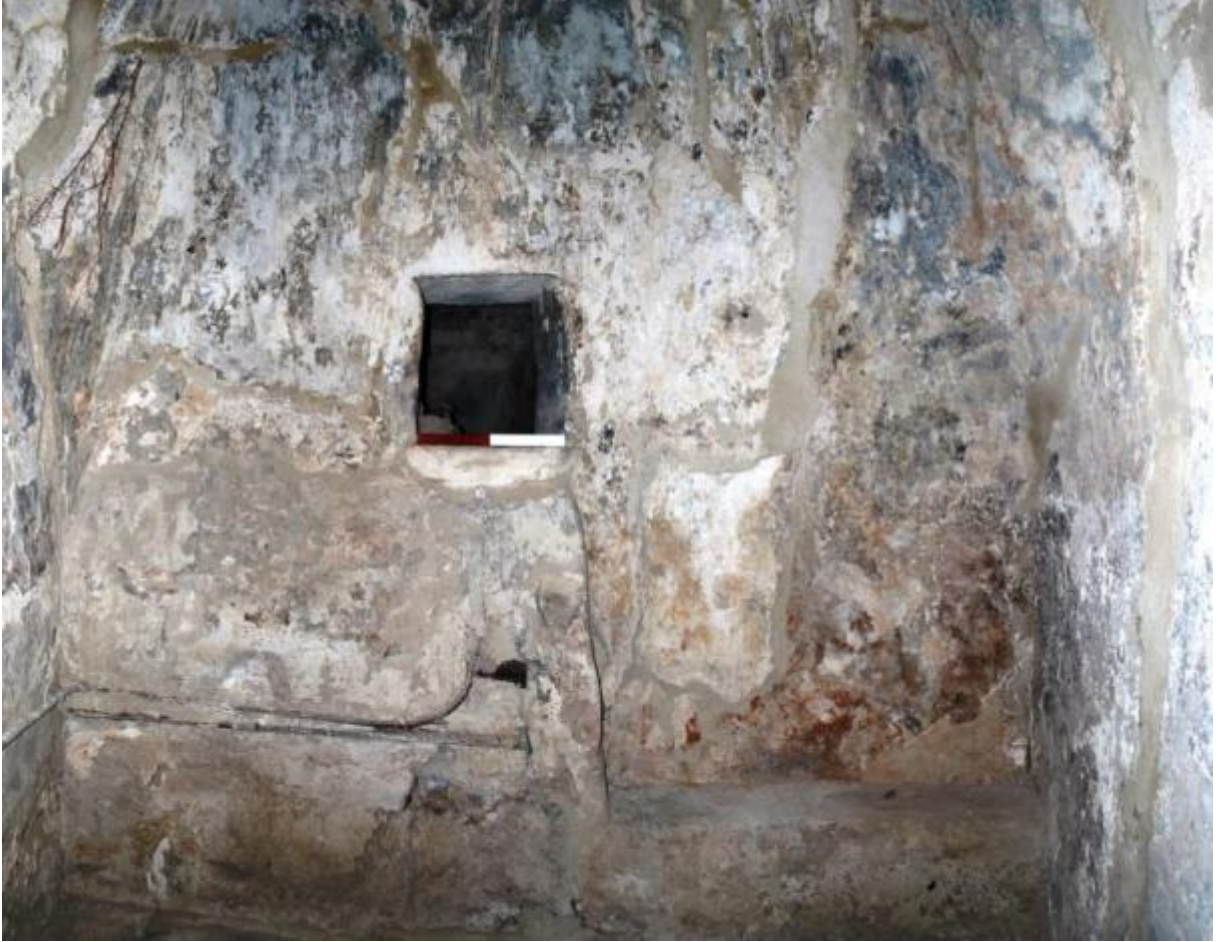
Foto.3.159 Sıcaklık, Kontrol Penceresi

Odanın güney duvarının batı kenarına kaydırılmış basık kemerli bir açıklıktan sıcaklık bölümüne geçiş sağlanmaktadır. Sıcaklık 3x3,25 m. ölçüleriyle yaklaşık kare planlıdır. Odanın güney duvarı üzerinde 0,5x0,5 m. ölçülerinde, depoya açılan bir kontrol penceresi bulunmaktadır (Foto. 3.159).

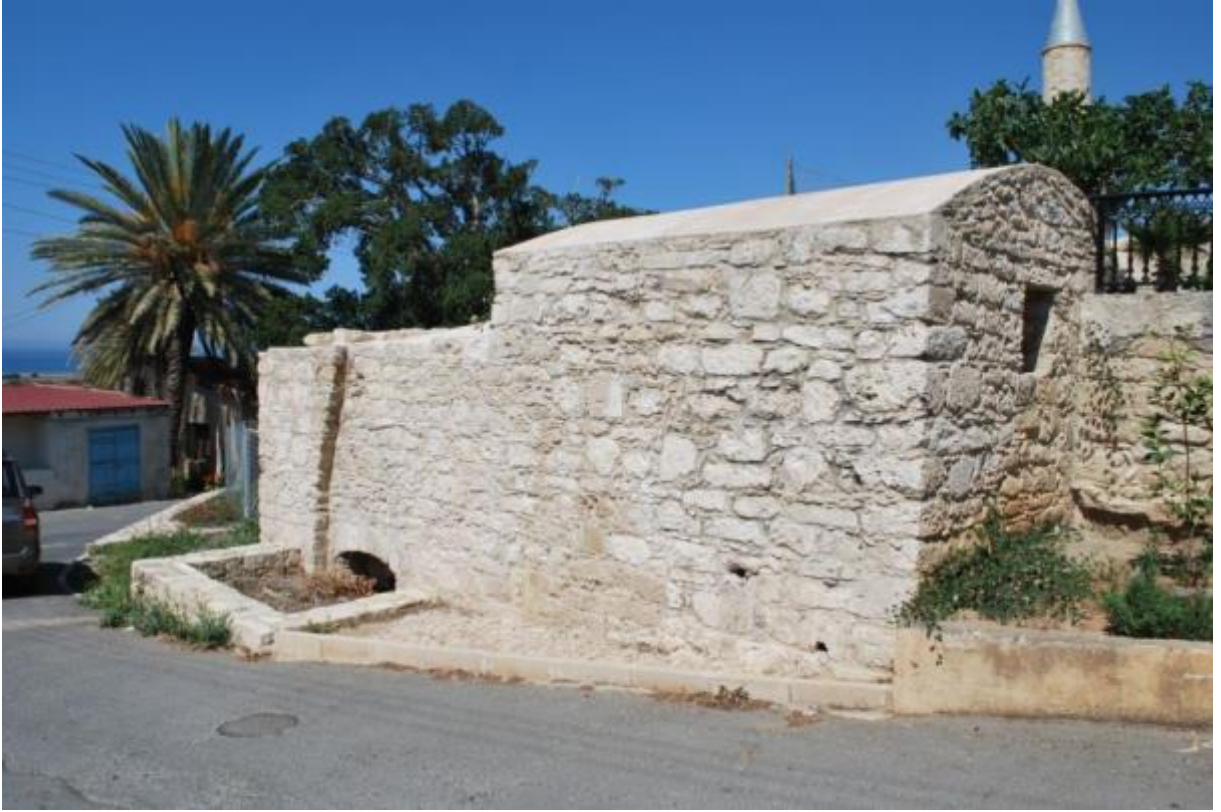
Foto.3.160 Su Depoları

Hamamın iki tane su deposu bulunmaktadır. İkisi de doğu-batı yönünde uzanmakta olup, beşik tonozla örtülmüştür. Batıdaki deponun arkasında ocak ve yaşmak yer almaktadır. Bu da deponu sıcak su için kullanıldığını göstermektedir. Doğuda yer alan deponun ise sıcaklık bölümüyle doğrudan bir bağlantısı olmayıp, sadece bir boru aracılığıyla yanındaki depoya bağlanmaktaydı. Aynı zamanda deponun doğu cephesi üzerinde bir de kontrol penceresi bulunmaktadır Buradan yola çıkarak bu deponun da soğuk su depolamak için kullanıldığı söylenebilir. (Foto 3.160, 3.161).

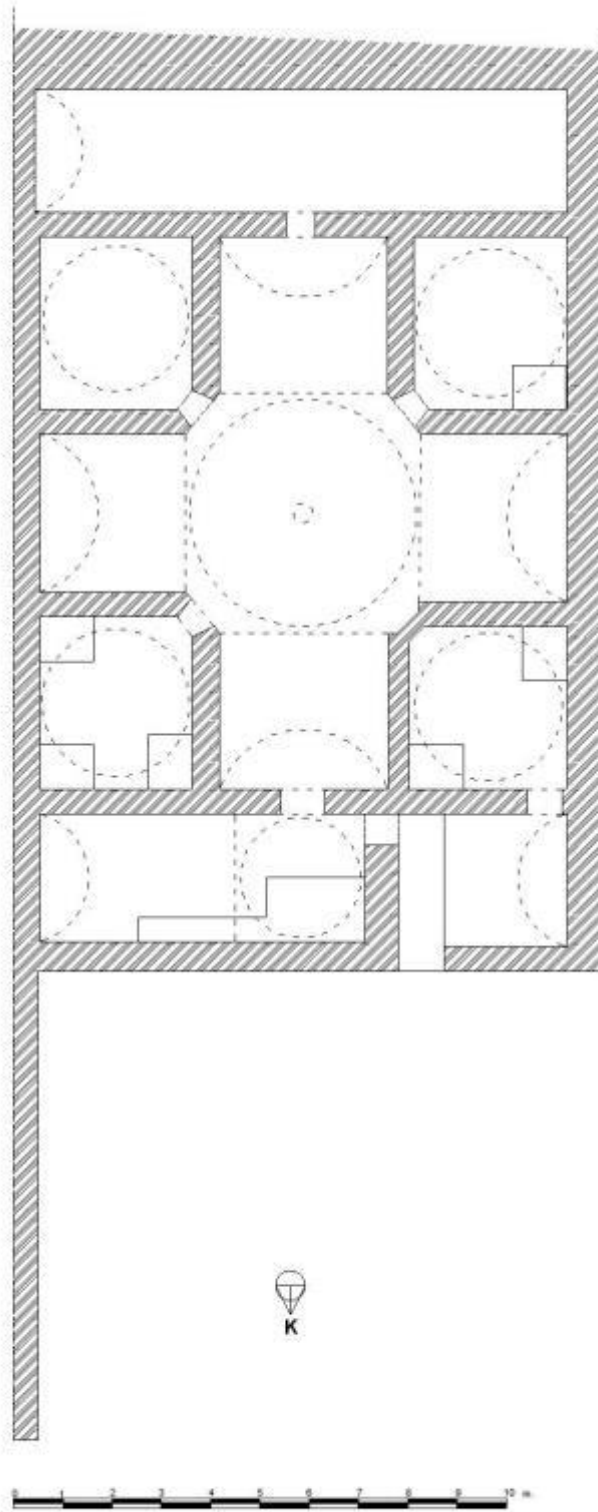
Plan3.59 Lefkoşa, Tandi'nin Hamamı

Tek hamam olarak, dört eyvanlı-köşe hücreli tipte inşa edilmiş olan yapı kuzey-güney yönünde uzanmaktadır. Soyunmalığı yıkılmış olan yapı, kuzeyden güneye doğru hazırlık ve soğukluk, sıcaklık ve halvetler şeklinde bir dizilim sergiler. Hamamın su deposu ve külhanı sıcaklığın güneyine konumlandırılmıştır. Sıcaklık, halvetler ve aralığın bir kısmı kubbeyle örtülmüşken, geri kalan mekânların üzeri tonozla kapatılmıştır.

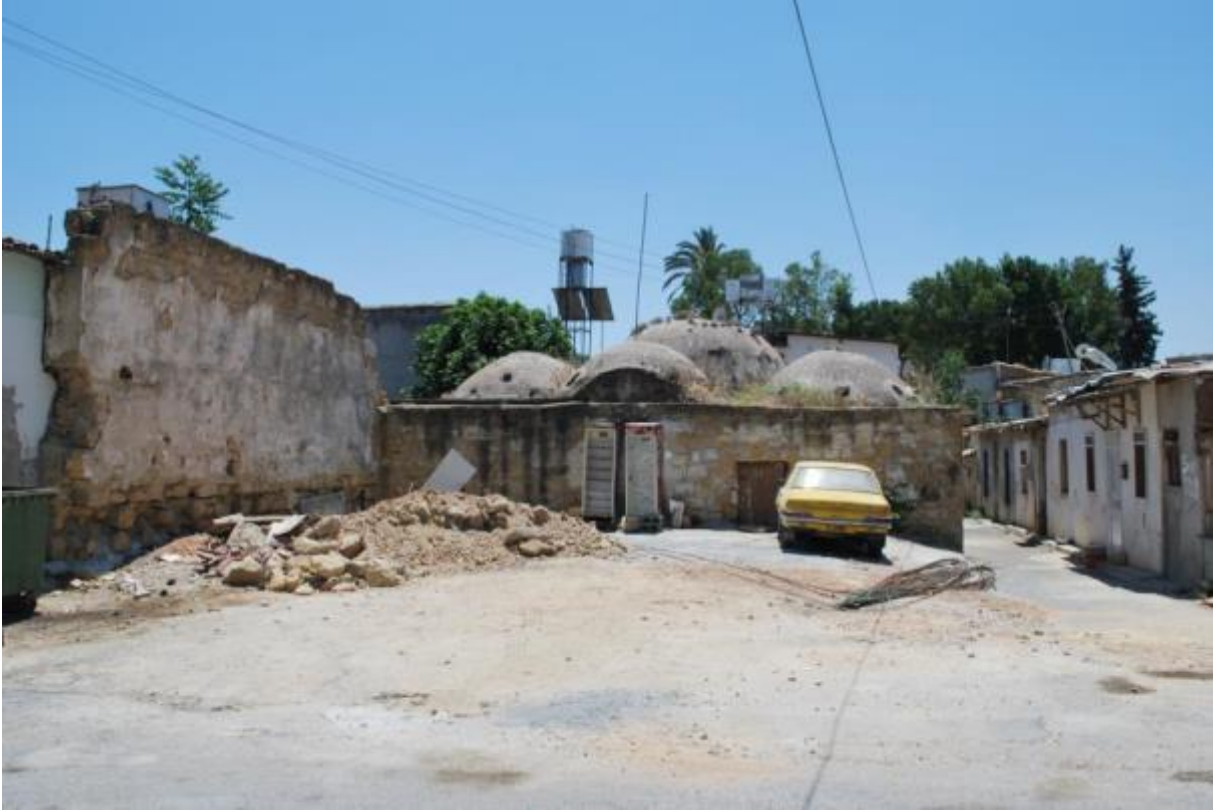
Foto.3.162 Soyunmalığın Bugünkü Durumu

Hamamın soyunmalık bölümü günümüze ulaşmamış, sadece doğu duvarı ayakta kalmıştır. Bu bölüm hakkındaki bilgilerimiz Bağışkan'ın aktarımlarına dayanmaktadır. Bu mekânın sokağa bakan cephesinde küçük bir sundurma, sundurmanın kuzeydoğusunda ise ikamet etmek amacıyla kullanılan iki katlı küçük bir oda yer almaktaydı. Küçük olan soyunmalık mekânının ortasında kare bir havuz, havuzun üç yanında ise kapıya yönelik "U" şekilli sedirler(soyunma kabini) yer almaktaydı. Ayrıca duvarlara bitişik sekiz tane ahşap soyunma kabini bulunmaktaydı. Soyunmalığın güneybatı köşesinde odun ve kömürle çalışan bir ocak vardı. Bu ocak hem soyunmalığın ısıtılması hem de havluların kurutulması amacıyla kullanılmaktaydı⁴⁶³. (Foto.3.162)

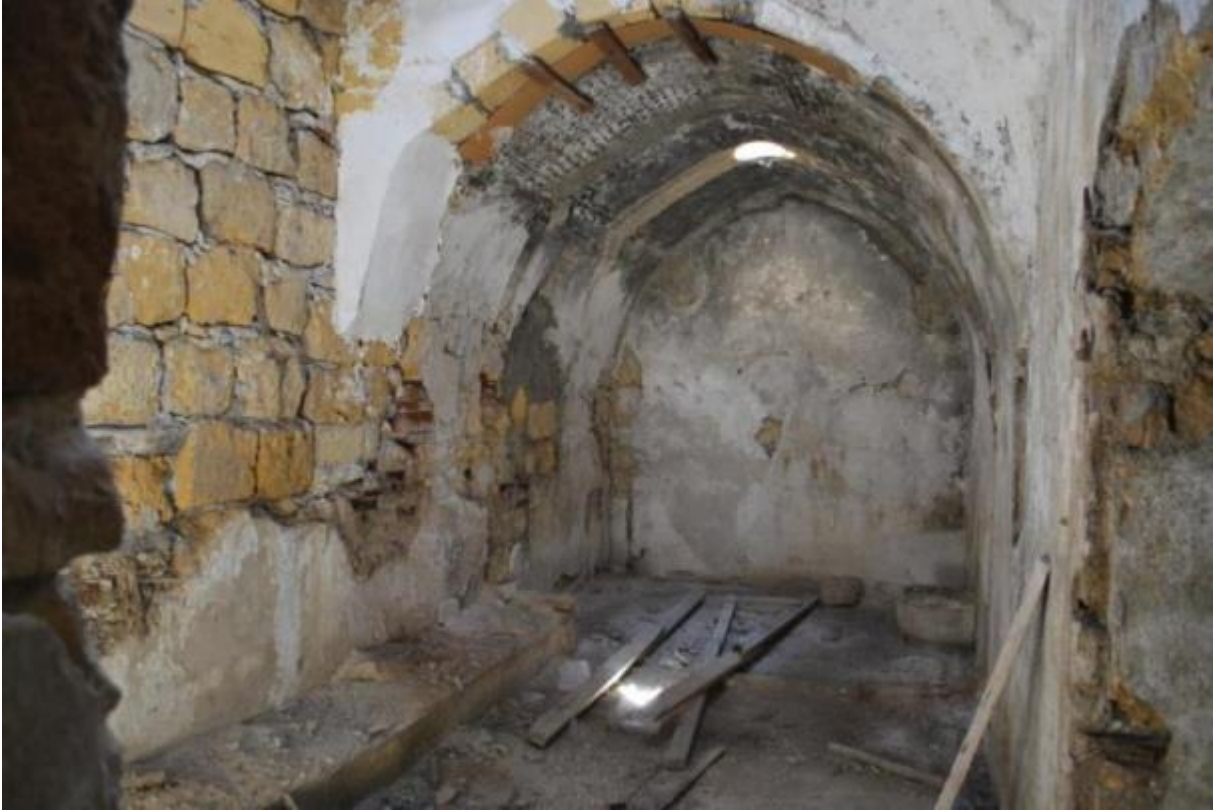
Foto.3.163 Sıcaklığa Geçiş Mekânı

Soyunmalığın güney duvarının batısına kaydırılmış dikdörtgen bir açıklıkla soğukluk bölümüne geçilmektedir. Yine Bağışkan'ın aktardığına göre soğukluk bölümüne sekiz basamakla inilmektedir⁴⁶⁴. Doğu-batı yönünde uzanan soğukluk bölümü perde duvarla iki kısma ayrılmıştır. Batıdaki kısım daha küçük olup beşik tonozla örtülmüştür ve batı duvarı üzerinde küçük dikdörtgen bir pencereyle aydınlatılmaktadır. Yuvarlak kemerli bir kapıyla geçilen diğer kısmın ise batısı kubbeyle, doğusu da tonozla örtülmüştür. Burası kubbe ve tonozun üzerinde yer alan birer ışık deliğiyle aydınlatılmıştır. Bu bölümün kuzey duvarının batı kısmına kaydırılmış bir seki bulunmaktadır. Bağışkan'ın aktardığına göre bu kısmın doğu ucunda tuvalet ve traşlık bulunmaktaydı⁴⁶⁵. Ancak bu bölümlerin günümüzde izleri kalmamıştır. (Foto. 3.163)

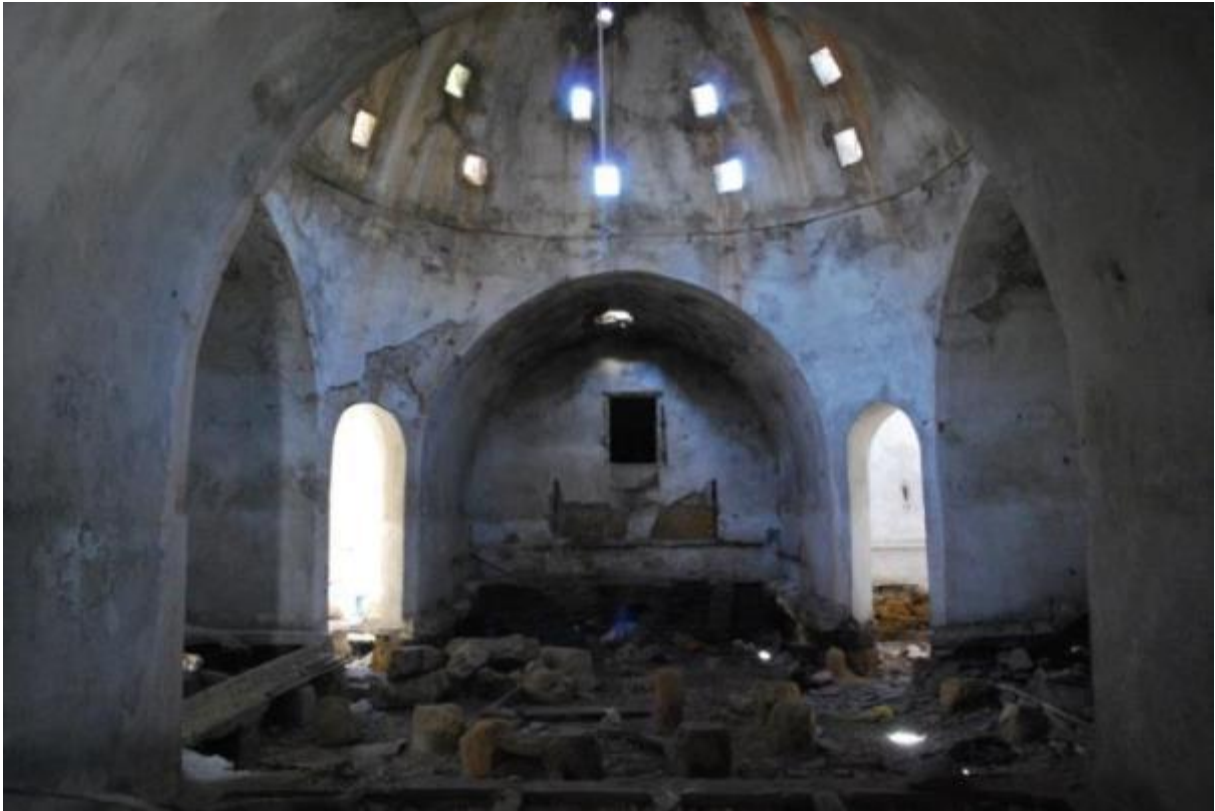
Foto.3.164 Sıcaklık

Kubbenin altında yer alan basık kemerli bir kapıdan sıcaklık bölümüne geçilmektedir. Sıcaklık bölümü haçvari dört eyvanlı ve köşe hücreli tiptedir. Sıcaklığın ortası ve halvetler kubbeye, eyvanlar ise beşik tonozla örtülmüştür. Bu bölümün aydınlatılması kubbelerin üzerindeki kare şekilli ışık gözleriyle sağlanmaktadır (Foto.3.164). Doğu ve batı eyvanlarının dip duvarlarında birer kare şekilli niş ve kalan izlerden anlaşıldığı üzere altlarında birer kurna bulunmaktaydı. Ancak sadece doğu eyvanı içerisinde yer alan kurna günümüze gelebilmiştir. Batıdaki eyvanın küçük kare nişinin üzerinde dışarıya açılan, güney eyvanın dip duvarında ise su deposuna açılan bir pencere yer almaktadır. Sıcaklık bölümünün zemini günümüzde tamamen sökülüştür, sadece zemini taşıyan desteklerin bir kısmı günümüze gelebilmiştir. Bu izlerden yola çıkarak burada bir göbek taşının olduğunu düşünmekteyiz. Güneydeki halvetlerin zemini sökülüştür. Güneybatıdaki halvetin batı duvarında yine kare bir niş ve altında kurna yer almaktadır. Bu halvette yerde duran kurnanın da, duvardaki boru izlerine bakarak, güney duvarının ortasında olması gerektiğini düşünmekteyiz. Güneydoğudaki halvetin doğu duvarında niş ve kurna yer almaktadır. Bu halvetin kubbesinin güney yüzüne daha sonra dikdörtgen bir pencere açılmış ve buradan atılan çöplerle zemin doldurulmuştur. Kuzeydoğudaki halvetin üç köşesinde de yıkanma sekileri bulunmaktadır. Sekilerden kuzeybatıdaki tahrip edilmiştir. Kuzey ve doğu duvarları üzerinde ise birer kurna bulunmaktadır. Doğu duvarındaki kurnanın üzerinde bir tane kare niş yer almaktadır.

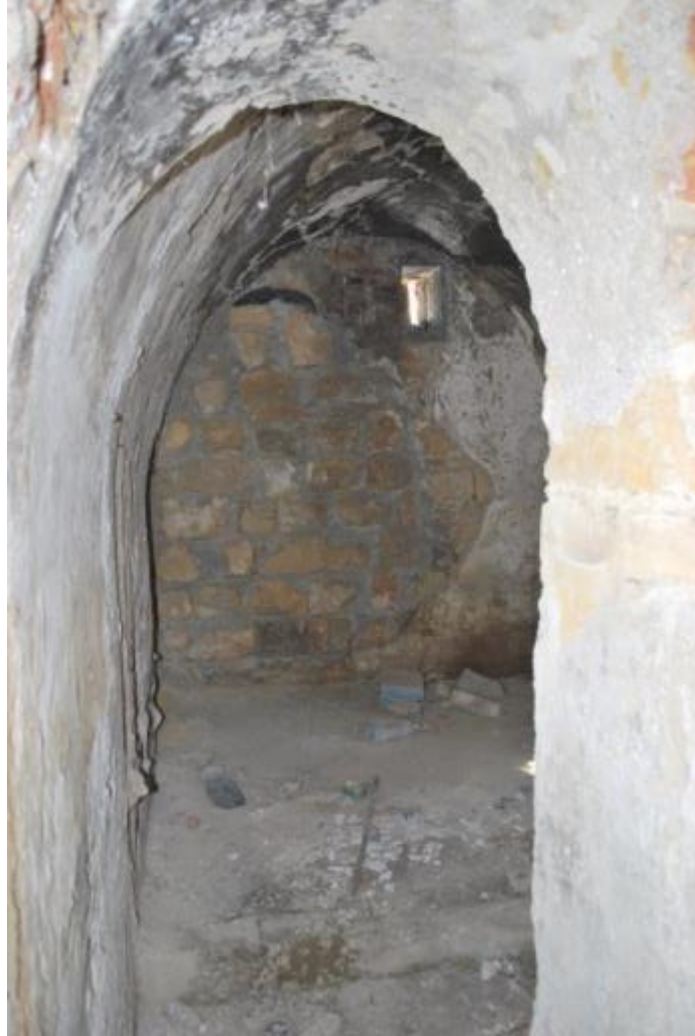
Foto.3.165 Batı Duvarı Üzerine Sonradan Açılan Kapının İzi

Kuzeyinde ise sonradan açılmış yuvarlak kemerli daha büyük bir niş bulunmaktadır. Kuzeybatıdaki halvetin sıcaklığa giriş kapısı sonradan kapatılmıştır (Foto. 3.165). Bunun yerine sıcaklığın güneybatı köşesine halvet geçişi sağlayan yeni bir kapı açılmıştır. Halvetin batı ve güney duvarlarında kurnalar, kuzeydoğu ve güneybatı köşelerinde ise yıkanma sekileri bulunmaktadır. Bağışkan soğukluk bölümüyle beraber halvetin ayrılarak, dışarıya başka bir giriş açılmak suretiyle, özel hamam olarak kullanıldığını aktarmaktadır⁴⁶⁶. Ilıklığın batı ucundaki tonozlu mekânın zemininin yükseltilmiş olması ve batı duvarı üzerinde kapı büyüklüğündeki bir açıklığın sonradan örülerek kapatılmış olması bu görüşü destekler niteliktedir. (Foto. 3.166)

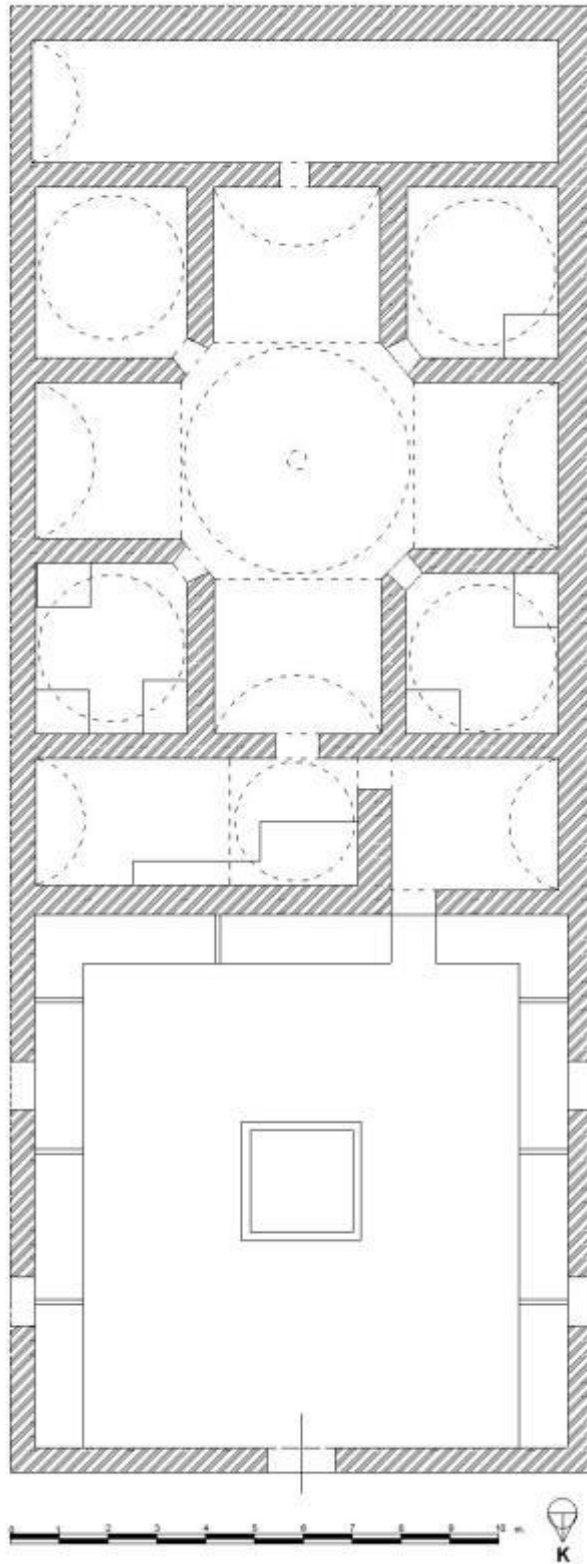
Plan 3.60 Tandi'nin Hamamı Restitüsyon Planı

Değerlendirme:Hamam üzerinde yaptığımız incelemede bir plan değişikliğine dair herhangi bir ize rastlanmamıştır. Ancak hamamın soyunmalığı yıkılmış olup, günümüze sadece doğu duvarı ulaşabilmiştir. Bu bakiyeden yola çıkarak soyunmalık duvarlarının kubbeyi taşıyamayacak kadar ince olduğunu ve bu bölümün ahşap kirişlemeli düz tavanla örtülü olduğunu düşünmekteyiz. Bununla birlikte Bağışkan'dan da soyunmalığın üç duvarının sekilerle çevrili olduğunu ve ortada kare bir havuzunun olduğunu öğrenmekteyiz. Bu bilgiler ışığında hamam için bir restitüsyon planı hazırlanmaya çalışılmıştır. (Plan 3.60)

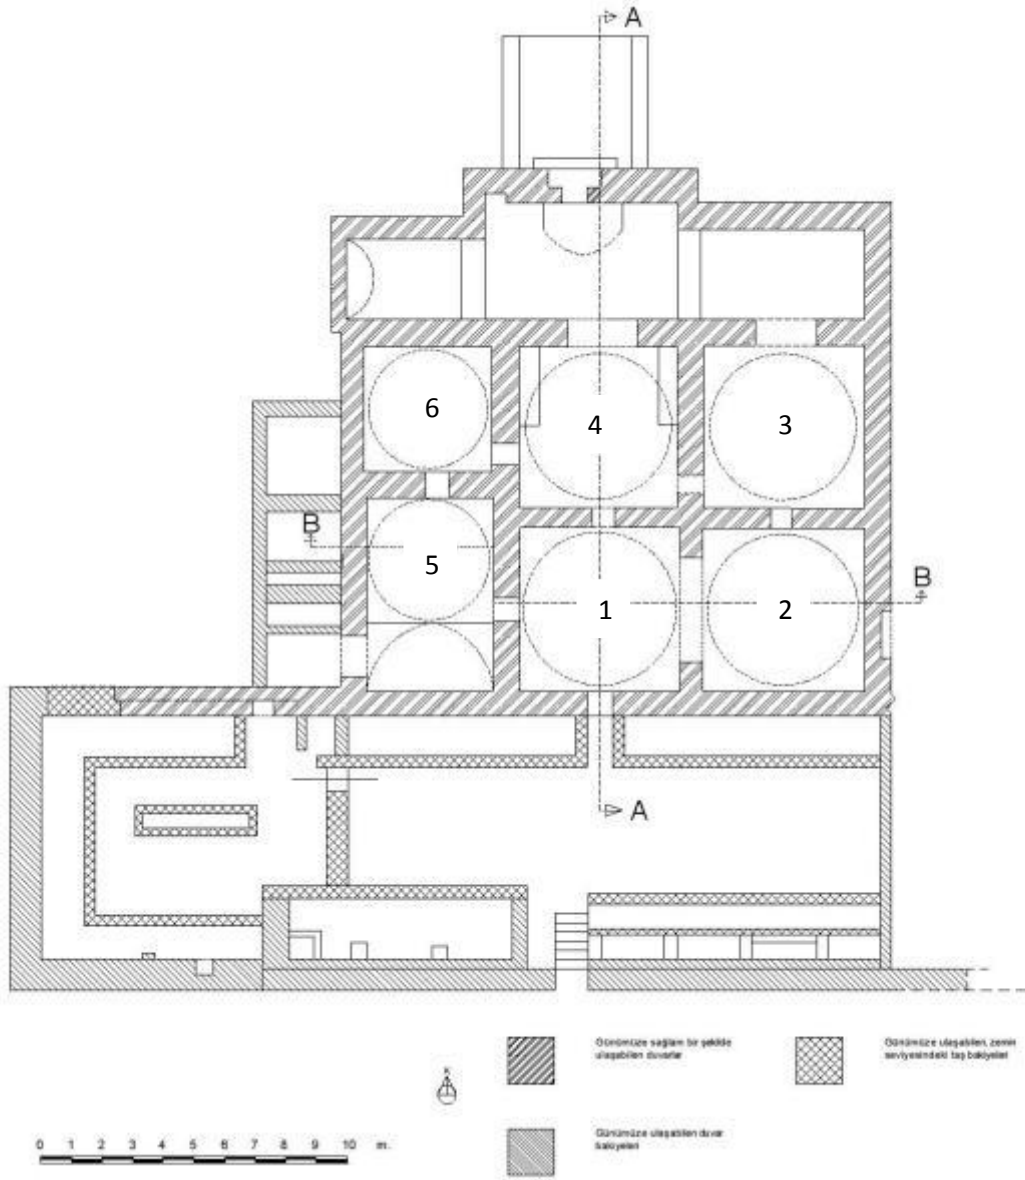
Plan 3.61 Magosa Keltikli Hamam⁴⁷¹

Tek hamam olarak inşa edilmiş olan yapı yaklaşık kare bir kütle arz etmektedir. Hamamın su deposu ve külhanı kuzey kenarda yer alırken, soyunmalığı günümüze ulaşamamıştır (Foto. 3.167). Yapının su deposunun üzeri tonozla, geri kalan mekânların üzerleri ise kubbeyle örtülmüştür.(Plan 3.61)

Sıcaklık bölümüne güney duvarının ortasındaki basit dikdörtgen şekilli bir kapıdan girilmektedir. Bu bölüm altı birimden oluşmaktadır. Tüm birimler pandantif geçişli birer kubbeyle örtülmüştür. Sadece 5 numaralı odanın güney kısmı sivri kemerli bir tonozlagenişletilmiştir. Birimlerin aydınlatması kubbelerdeki ışık gözleriyle sağlanmaktadır. Sıcaklığın merkezi mekanı ve halvet hücrelerinin zeminindeki sal taşı döşemelerin tamamı yerlerinden sökülüştür. Bunun sonucu olarak da adı geçen bölümlerin altındaki yaklaşık 1 m. derinliğindeki cehennemlik mekânı tamamen ortaya çıkmıştır.

1 numaralı mekân kuzey ve batı duvarları üzerine açılan kapılarla diğer mekânlarla ilişkilendirilmiştir. Doğu duvarı üzerinde yer alan sivri kemerle 2 numaralı odaya girilmektedir (Foto. 3.168). 3 numaralı odaya 2 numaralı mekânın kuzey duvarı üzerindeki sivri kemerli bir kapıdan girilmektedir. Odanın kuzey duvarı üzerinde kare şekilli bir kontrol penceresi yer almaktadır (Foto. 3.169). Üst köşelerinden taşıntı yapan arkadaki su deposunun tonoz izlerinden anlaşıldığı üzere pencere sonradan genişletilerek son halini almıştır. Mekânın doğu duvarı üzerinde de güney kenara kaydırılmış basık kemerli bir niş bulunmaktadır. Batı duvarı üzerinde büyük boyutlu kare bir pencere açılmış ise de daha sonra burası örülerek kapatılmıştır. 4 numaralı mekana 3 numaralı odanın batı duvarı üzerindeki sivri kemerli bir kapıdan girilmektedir (Foto. 3.170). Odanın güney duvarı üzerinde 1 numaralı mekâna geçişi sağlayan başka bir sivri kemerli kapı daha bulunmaktadır. Ayrıca batı duvarının güney kenarına kaydırılmış ve 6 numaralı odaya girişi sağlayan bir kapı daha bulunmaktadır. Bu açıklığın iki yanında yer alan yarıda kesilmiş su borularına ve kapıdaki form bozukluğuna bakılarak açıklığın sonradan yıkılmak suretiyle oluşturulduğu söylenebilir. Kuzey duvarı üzerinde ise odanın su deposuyla ilişkilendirildiği basık kemerli pencere bulunmaktadır. Bu pencere de sonradan genişletilmiştir. 5 numaralı mekâna, 1 numaralı mekânın batı duvarı üzerindeki kapıdan girilmektedir (Foto. 3.171). Bu mekânın üstü güneyine atılan sivri kemerli bir tonozla kareye çevrilmiş ve kalan alan ise kubbeyle örtülmüştür. Tonozlu kısmın doğu ve batı duvarları üzerinde sonradan örülerek kapatılan birer pencere yer almaktadır. Batıdaki açıklığın arkasında su deposuna ait kalıntılar yer almaktadır. 5 numaralı odanın kuzey duvarı üzerindeki sivri kemerli bir kapıdan da 6 numaralı mekana geçilmektedir.

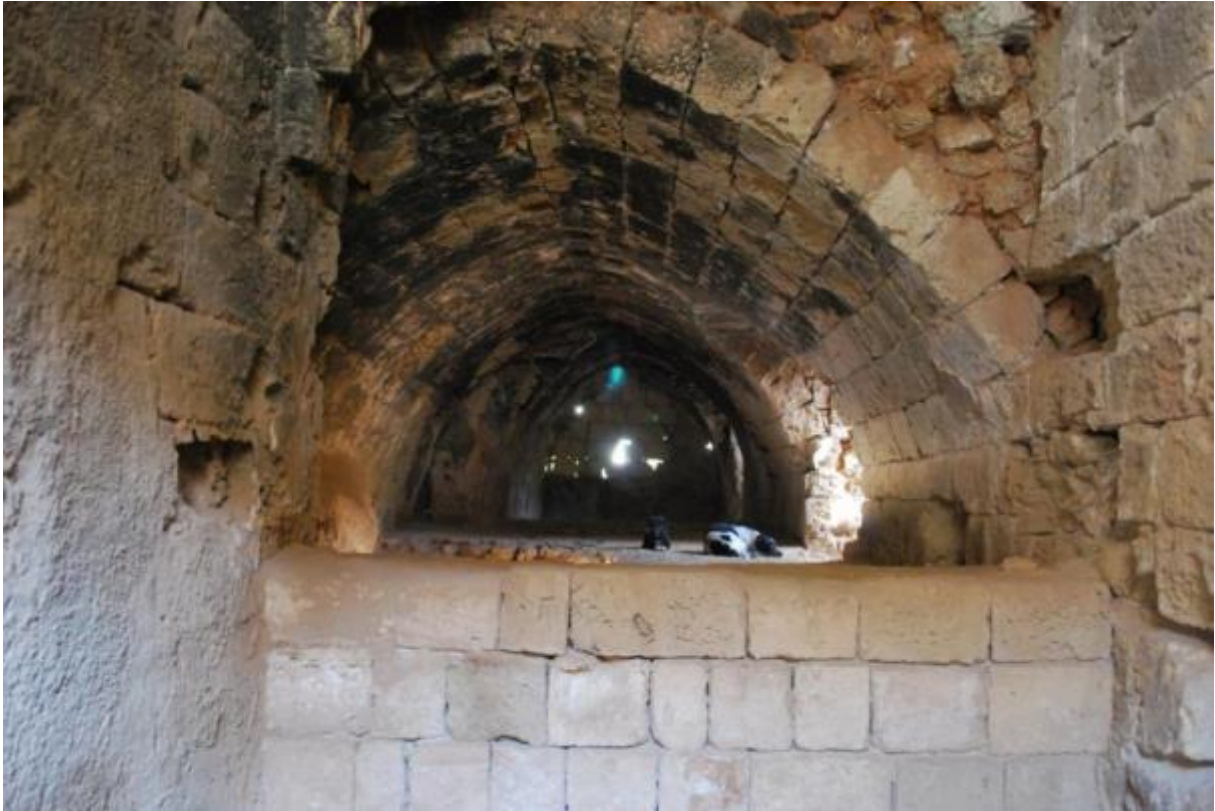
Foto 3.172 Su Deposu, Batıdan Doğuya Bakış

Tüm sıcaklığın kuzeyinde hamamın üç kısımdan oluşan su deposu yer almaktadır (Foto. 3.172). Doğudaki su deposunun kuzeyinde bir ocak, ortadaki su deposunun kuzeyinde ise ocak ve külhan kalıntıları bulunmaktadır (Foto. 3.173, 3.174).

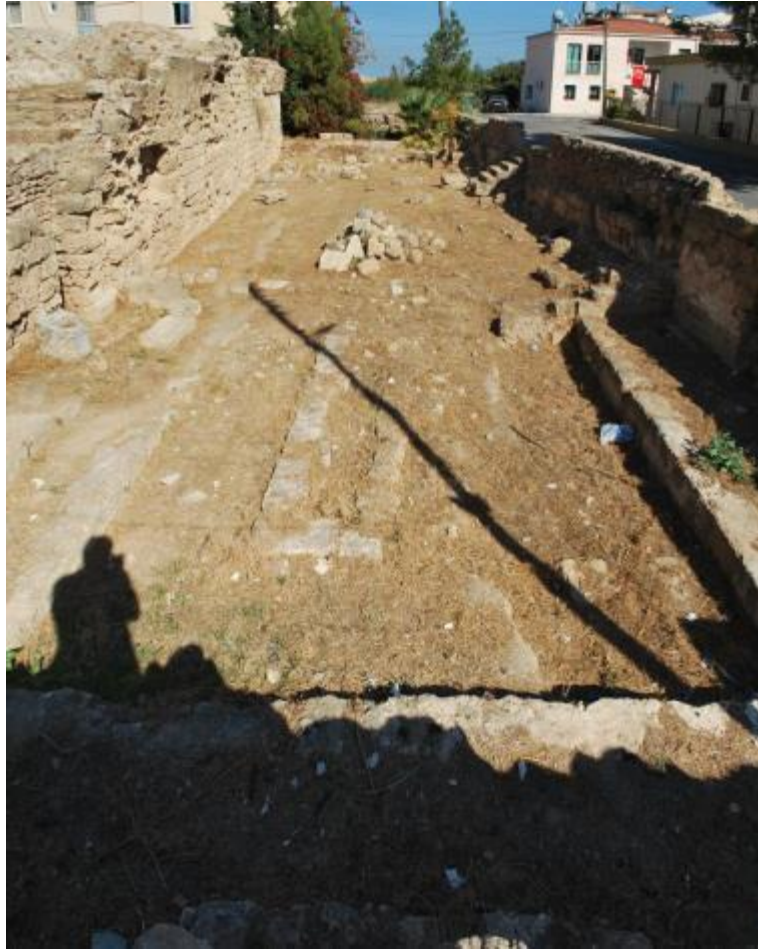
Foto.3.175 Soyunmalık Bölümü Kalıntıları

Hamamın güney cephesi boyunca uzanan dikdörtgen mekan 8.25x25.7 m. ölçülerindedir. Bu mekanın duvarları temel seviyesine kadar yıkılmıştır. Bu bahse konu olan dikdörtgen mekanın batısında 8x8 m. ölçülerinde doğudaki mekandan ayrılan kare bir alan dikkat çekmektedir. Bu alanın çevresinde 0,90 m. kalınlığında duvar bakiyeleri günümüze ulaşmıştır. Bu kare mekânın doğusundaki dikdörtgen mekandan farklı bir mekan olduğu duvar bakiyelerinden de anlaşılmaktadır(Foto. 3.175). Doğudaki dikdörtgen mekan ise yaklaşık 17,70x 8,25 m. ölçülerindedir. Bu mekanın kuzey duvarı üzerinde tonoz izlerine rastlanmaktadır (Foto. 3.175, 3.167).
