KIBRIS'TAKİ OSMANLI DÖNEMİ SU YAPILARI
(ÇEŞME ve HAMAMLAR)

Sanat Tarihi Ana Bilim Dalı
Yüksek Lisans Tezi

Antalya, 2015

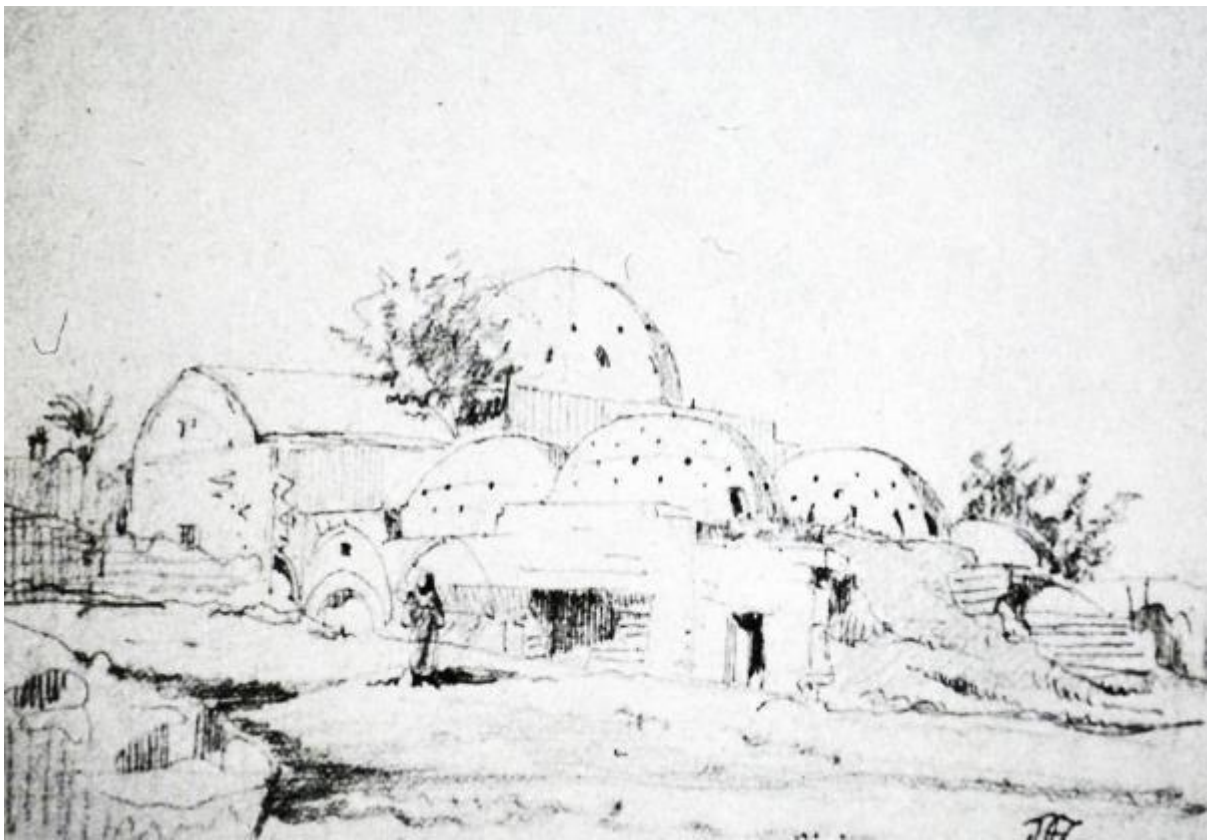
Çizim 3.5 Magosa Keltikli Hamam⁴⁷²

Edmond Duthoid tarafından 19.yy.da Keltikli hamamının gravürü çizilmiştir (Çizim 3.5). Bu gravür dikkatle incelendiğinde hamamın güney doğu tarafındaki dikdörtgen mekanın üzeri yüksek bir tonozla, batısındaki mekanın ise kasnaksız bir kubbeyle örtülü olduğu görülmektedir. Osmanlı hamam mimarisinde en büyük ölçekli kubbeler genellikle hamamların soyunma bölümlerinin üzerini örter. Hamamın güneyindeki dikdörtgen mekanın fonksiyonuyla ilgili olarak hem günümüze ulaşan temel bakiyeleri hem de hamamla ilgili gravür ve genel bilgiler dikkate alındığında; güneydeki dikdörtgen mekanın batısında kalan alanın soyunma, doğusunda kalan alanın ise soğukluk bölümü olarak kullanılmış olabileceği düşünülmektedir. Ancak soğukluk bölümü olduğunu düşündüğümüz mekanın güney cephesindeki kapıdan altı basamaklı bir merdivenle bu mekana girilmiş olması adı geçen mekanın fonksiyonuyla ilgili tartışmalara neden olmaktadır. Çünkü Türk hamam mimarisinde soğukluk bölümüne dışarıdan açılan kapıdan girilemez. Yine geleneksel Türk hamamlarının soyunma bölümlerinin zeminiyle yol kotları hemen hemen aynı seviyede olup bu bölümlere merdiven basamaklarıyla inilerek girilen örneklere nadiren rastlanmaktadır. Yukarıdaki bilgilerden yola çıkarak hem bahse konu olan kapı hem de merdiven basamakları orijinal olmayıp hamamın sıcaklık bölümünün kısmen veya tamamen fonksiyonunu kaybetmesi

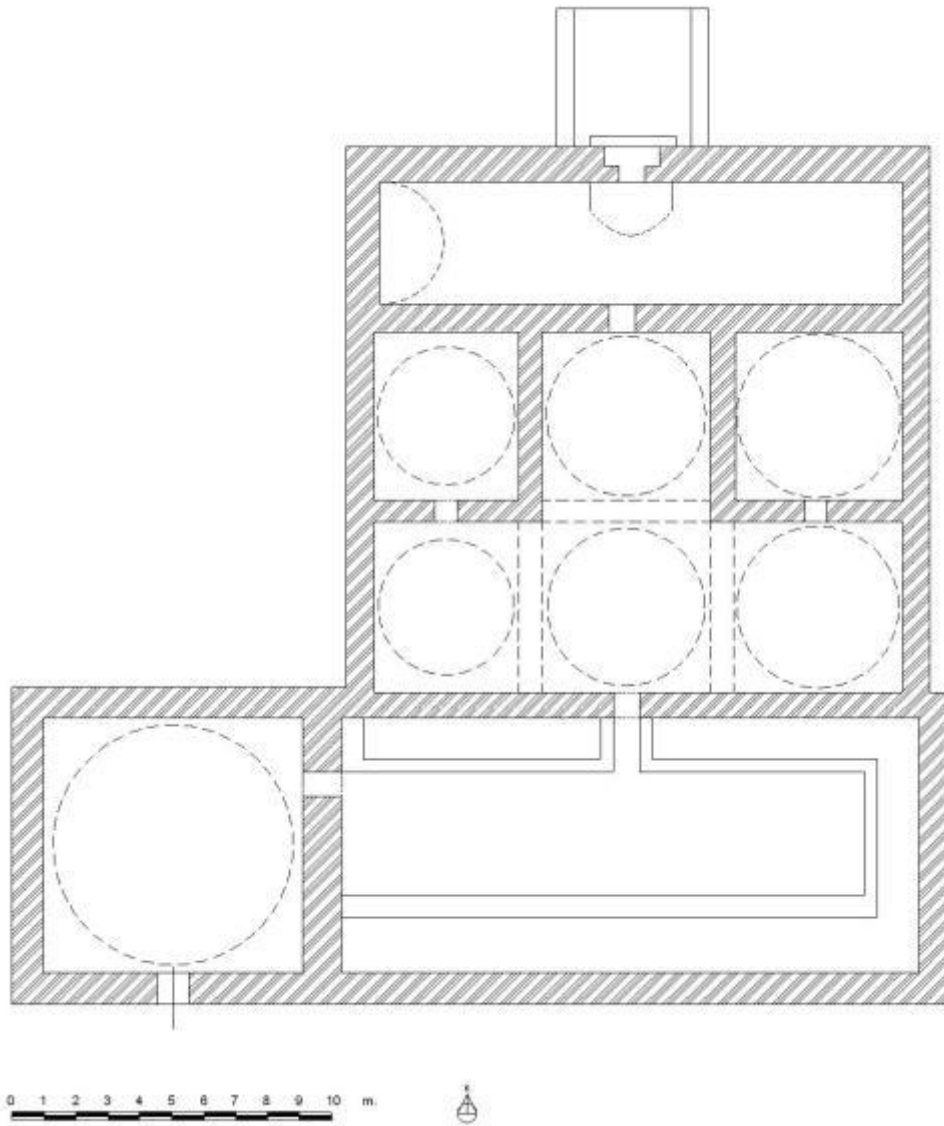
Plan 3.63 Keltikli Hamam Restitüsyon Planı

2 numaralı mekanın genişçe bir kemerle 1 numaralı mekana açılması buranın bir eyvan olarak tasarlandığı düşüncesini uyandırmaktadır. Bununla birlikte 5 numaralı birimin doğu duvarı üzerindeki ve 1 numaralı odanın kuzey duvarı üzerindeki yeniden inşa izlerini göz önüne alarak bu duvarları plandan kaldırdığımızda mekanlar birer eyvana dönüşmektedir.

Sonuç olarak hamamın bugünkü planı incelendiğinde orijinalde hamamın üç eyvanlı ve köşe halvetli tipte inşa edilmiş olduğu düşünülmektedir.

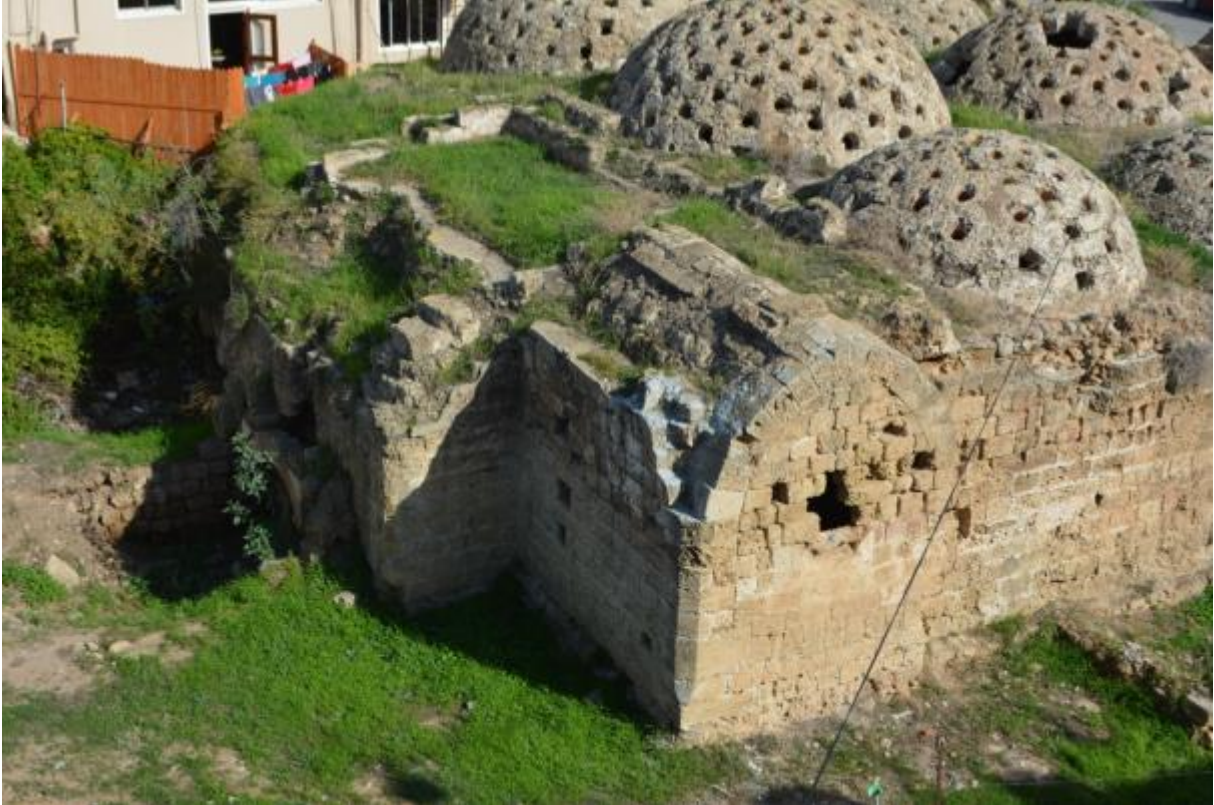
Foto.3.176Kuzeydeki Su Deposu

Hamamın kuzeyinde bugün üç birimli bir su deposu yer almaktadır (Foto. 3.176). Kuzeydekine göre oldukça küçük ölçekte olan diğer bir su deposu ise batı cephede bulunmaktadır (Foto. 3.177). Osmanlı mimarisinde karşılaştığımız hamamlarda su depoları

genellikle sıcaklığın gerisinde yer alıp cephe boyunca uzanmaktadır. Kuzeydeki deponun içerisi yaklaşık 1 m. kadar molozla dolmuştur. Muhtemelen bir çökme sonucu burası işlevini yitirmiştir. Bunun üzerine yeni su deposu batı cepheye inşa edilmiştir. Ancak bu yeni su deposu da ihtiyacı karşılamadığı için kuzey yöndeki su deposu tekrardan onarılarak açılmış olmalıdır. Her iki su deposu da incelendiğinde hem ölçüleri bakımından hem de bulunduğu konum bakımından kuzey cephedeki su deposunun orijinal olabileceği düşünülmektedir.

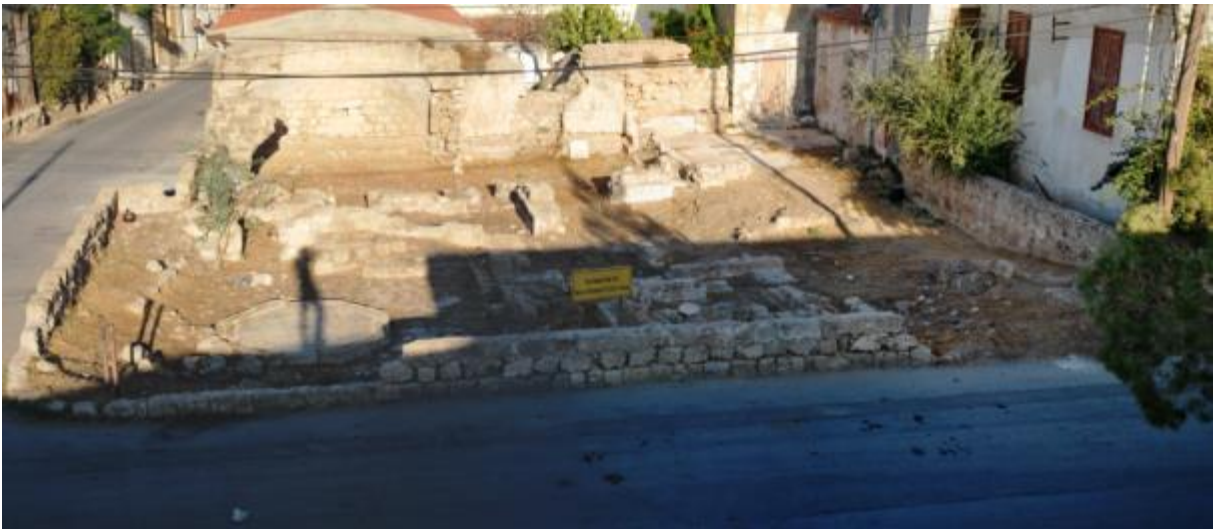
Foto. 3.178 Magosa Kızıl Hamam

Hamam Dr. Ramiz Gökçe Sokak ve Suphi Ezel sokaklarının kesiştiği köşede yer almaktadır. Binanın inşasında kesme ve kaba yonu taş malzeme kullanılmıştır. Hamamın inşa tarihi ve banisi bilinmemektedir. Yapıdan günümüze sadece temel seviyesindeki bazı duvar bakıyeleri gelebilmiştir. Bu duvar kalıntılardan yola çıkılarak yapının orijinal durumu üzerine yorumlar yapılacak ve hamam tanımlanmaya çalışılacaktır. (Foto. 3.178)

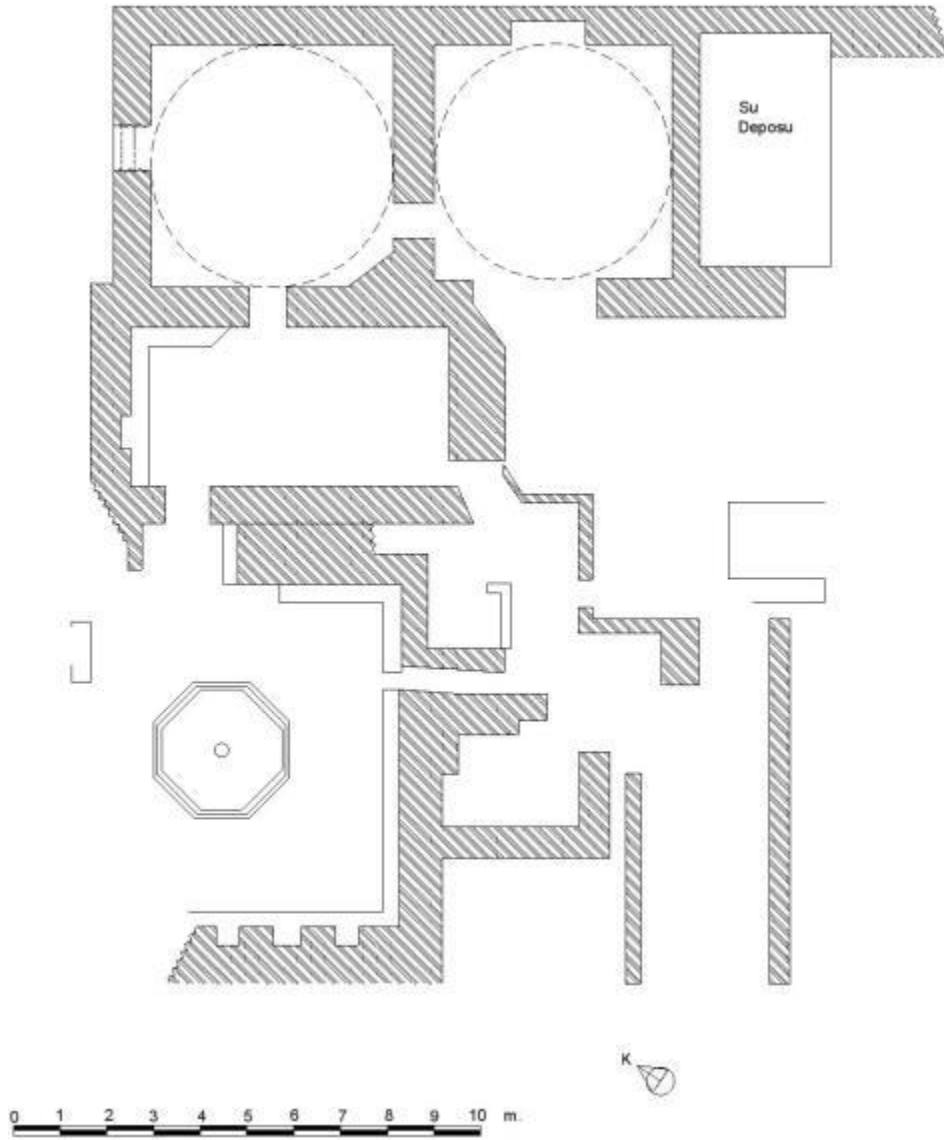
Plan 3.64 Magosa Kızıl Hamam

Güneybatı-kuzeydoğu yönünde uzanan hamamın güneybatısında kare bir mekâna ait izler yer almaktadır. Bu mekânın kuzeybatı duvarına ait hiçbir bakiye günümüze ulaşmamıştır. Kuzeydoğu duvarının üzerindeki bir açıklıktan enine uzanan dikdörtgen bir mekâna geçilmektedir. Bu mekanın kuzeydoğudaki bir açıklıktan ise başka bir mekâna geçilmektedir. Bunlara ilaveten hamamın güneyinde birtakım duvar bakiyeleri bulunmaktadır. (Plan 3.64)

Değerlendirme: Hamamın batısında kare bir mekâna ait kalıntıların izlenebildiği daha önce de ifade edilmiştir. Buranın kuzeydoğu, güneydoğu ve güneybatı duvarları önünde seki izleri görülmektedir. Ayrıca mekânın ortasında göbeğinde bir delik bulunan ve zeminden yukarı taşıntı yapan sekizgen bir bakiye bulunmaktadır. Bu bakiyenin bir şadırvana ait olduğu düşünülmektedir. Yukarıdaki bilgilerden yola çıkarak bu kare mekanın büyük ölçüde

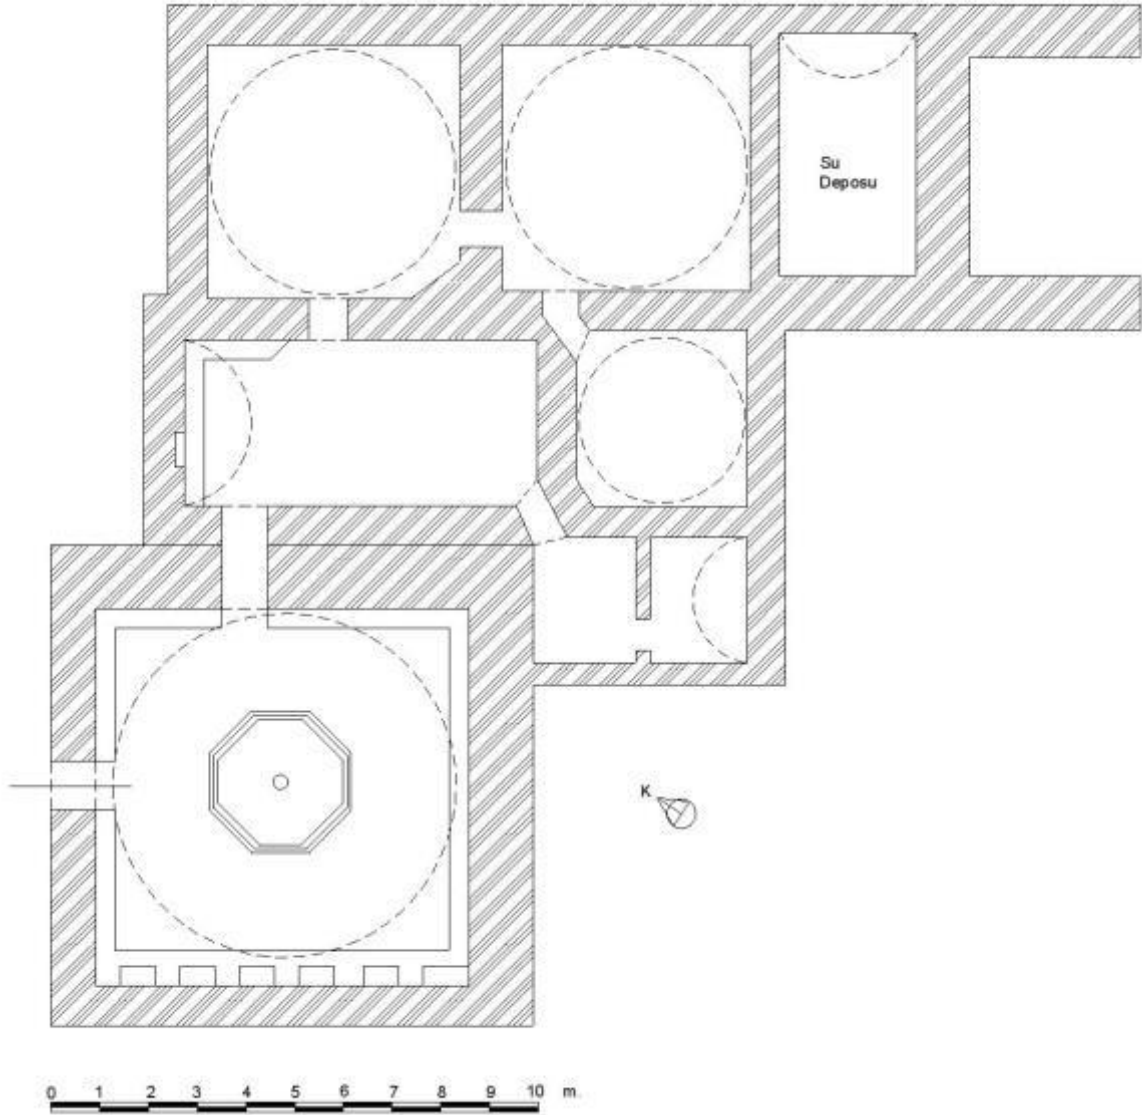
Plan 3.65 Magosa Kızıl Hamam Restitüsyon Planı

soyunmalık olduğu tahmin edilmektedir. Mekânın güneybatı ve kuzeybatı kenarları yol kenarında yer almaktadır. Güneybatı kenarı boyunca sekiler uzanmasından dolayı muhtemelen, soyunmalığın girişinin kuzeybatı cepheye yerleştirilmiş olma ihtimali yüksektir. Mekanın günümüze ulaşabilen kuzeydoğu ve güneydoğu duvarları 1,3 m. genişliğindedir. Diğer cephelerdeki duvar bakiyeleri günümüze ulaşamamıştır. Ancak bu duvarların da aynı kalınlıkta olduğu varsayılacak olursa, soyunmalığın bir kubbeyle örtülü olduğu ileri sürülebilir.

Soyunmalığın kuzeydoğusunda güneydoğu-kuzeybatı yönünde uzanan dikdörtgen bir mekân yer almaktadır. Bu birimin de kuzeydoğu ve kuzeybatı duvarları üzerinde seki kalıntılara rastlanılmaktadır. Mekânın kuzeydoğu duvarı üzerindeki bir açıklıktan 11,15x5,2 m. ölçülerindeki başka bir mekana geçilmektedir. Duvar üzerindeki pandantif izlerinden anlaşılacağı üzere burası yan yana iki kubbeyle örtülmüş olmalıdır. Zemindeki bakiyelerden iki kubbenin bir duvarla ayrıldığı ve 0,75 m. genişliğindeki bir kapıyla ilişkilendirildiği anlaşılmaktadır. Güneydoğudaki kubbeli mekanın güneydoğu duvarının zemininde yan yana iki tane su borusu kalıntısı görülmektedir. Bu kalıntıların güneydoğusunun zemininde güneybatı-kuzeydoğu yönünde uzanan dikdörtgen bir mekâna ait izler bulunmaktadır. Boru kalıntılarında yola çıkarak bu dikdörtgen mekanın su deposu olduğu söylenebilir. Bu bilgiden hareketle kuzeybatıdaki iki kubbeli mekanın sıcaklık mekanı olabileceği düşünülmektedir. Bu durumda kubbeli mekanların güneybatısında yer alan enine dikdörtgen mekan ise soğukluk olmalıdır.

Bahsi geçen mekânlara ilaveten güneyde hamama ait olduğunu düşündüğümüz bakiyeler takip edilmektedir. Soğukluğun güneybatı duvarının güney köşesi pahlanmıştır. Burada bir kapı olabilir. Anadolu Türk hamam mimarisinde 16.yy.'a kadar soğukluk mekanında yer alan tuvalet ve traşlık birimleri bu yüzyılda Mimar Sinan'ın ortaya koyduğu bir yenilikle, yine soğukluk mekanına bağlı bir şekilde hamamın ana kütesinin dışına taşırılmış olarak düzenlenmiştir. Soğukluğun güneyindeki bu kalıntıların da tuvalet-traşlık bölümüne ait olduğu düşünülmektedir.

Su deposunun kuzeybatısındaki sıcaklık bölümünün güneybatısında doğu yüzü pahlanmış bir duvar bakiyesi daha bulunmaktadır. Bakiyenin kuzeydoğu duvarı üzerinde su borularına ait izler görülmektedir. Geleneksel Türk hamam mimarisinde genellikle sıcaklıkla halvet mekânları ilişkilendirilmiştir. Yukarıdaki veriler de değerlendirildiğinde tuvalet ve sıcaklık arasında kalan yaklaşık 3,5x3,5 m. ölçülerindeki bu kare birimin halvet olabileceği tahmin edilmektedir.

Hamamın soyunmalığının güneydoğusunda birtakım duvar bakiyeleri yer almaktadır. Bu kalıntılar incelendiğinde, soyunmalığın güneydoğu cephesinin ortasına konumlandırılmış 3,60x3,50 m. ölçülerindeki kare mekanın bir oda olduğu anlaşılmaktadır. Bu odaya ait duvarların birleşme noktalarındaki dilatasyon izlerinden bahse konu olan mekanın sonradan eklenmiş olduğu ileri sürülebilir. Bu alandaki diğer duvar bakiyelerinin fonksiyonlarının tespit edilebilmesi için bilimsel bir kazının yapılması gerekmektedir.

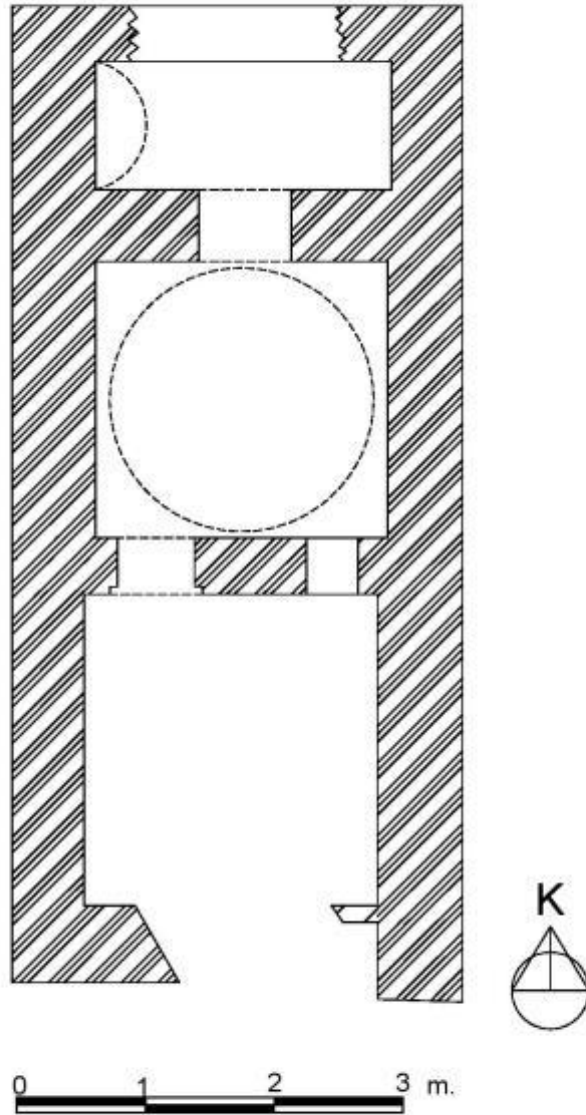
Plan 3.66 Hisarköy Hamamı

Tek hamam olarak inşa edilmiş olan yapı, kuzey-güney yönünde uzanmaktadır. Güneyden kuzeye doğru soyunmalık ve sıcaklık kısımlarından oluşan yapının su deposu sıcaklığın kuzeyinde yer almaktadır. Hamamın soyunmalığının ve sıcaklığının üzeri kubbeyle, su deposunun üzeri ise tonozla kapatılmıştır. (Plan 3.66)

Yapı kuzey-güney yönünde dikdörtgen bir plana sahip olup, soyunmalık, sıcaklık, su deposu ve arkasındaki külhandan oluşmaktadır. Soyunmalık bölümü kare planlıdır ve 2,24 x 2,4 m. ölçülerindedir. Mekân, kalan pandantif geçişlerden anlaşıldığı üzere kubbeyle örtülmüştü. Bugün güney duvarı tamamen yıkılmıştır (Foto. 3.179).

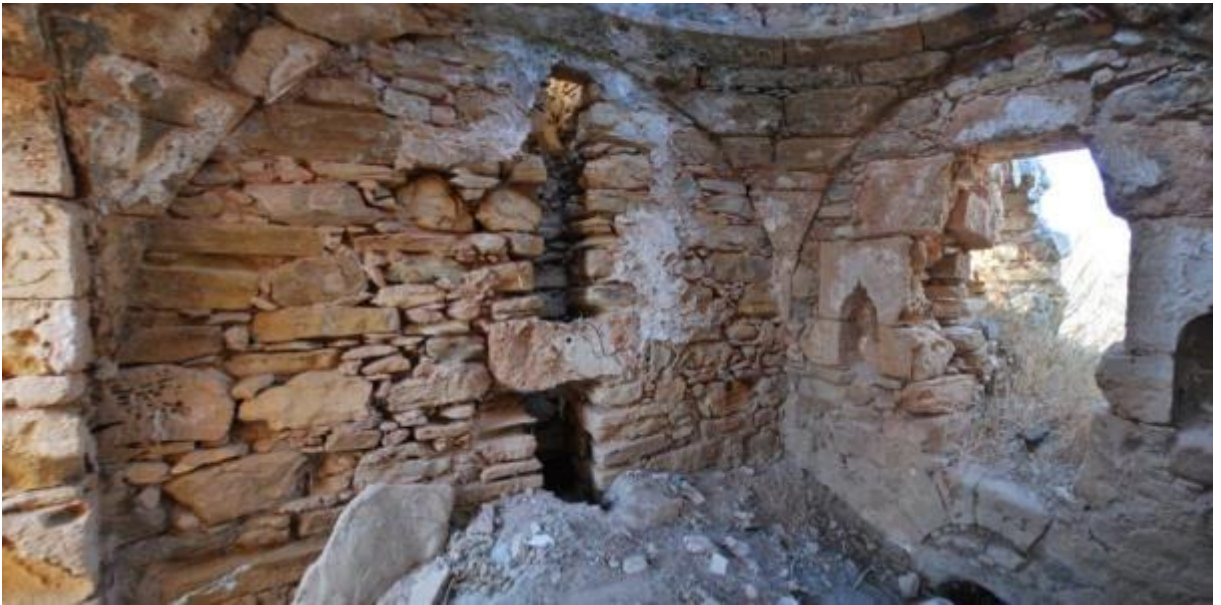
Foto.3.180 Hisarköy Hamamı, Sıcaklık

Sıcaklık bölümüne soyunmalığın kuzey duvarının batısına kaydırılmış yuvarlak kemerli bir kapıdan girilmektedir. Bölüm pandantif bingiler üzerine oturtulmuş tek bir kubbeyle örtülmüştür. Mekânın aydınlatması kubbe üzerine açılan ışık delikleriyle sağlanmıştır. 2,25x2,3 m. ölçülerindeki sıcaklığın kuzey duvarında iki, doğu duvarının ortasında ise bir tane dilimli niş kemerciği bulunmaktadır. Sıcaklığın zemini tamamen çökmüş ve toprakla

dolmuştur. Cehennemliğin, sıcaklığın altına açılan yuvarlak kemeri açığa çıkmıştır. Yine hamamın kuzeyinde yer alan deponun sıcaklığa açılan kontrol penceresi yıkılarak bir kapı kadar genişletilmiştir. (Foto.3.180)

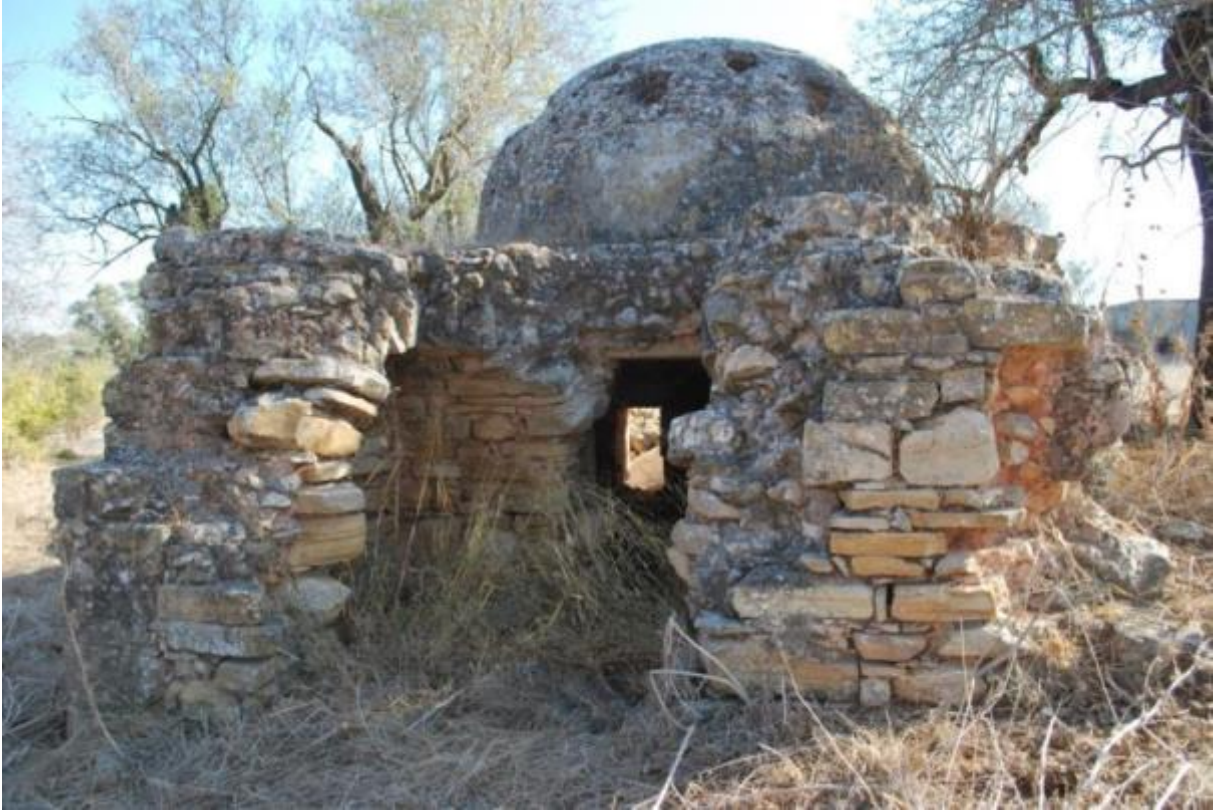
Foto.3.181Hisarköy Hamamı, Su Deposu

Hamamın kuzey ucunda yer alan deposu 1x2,3 m. boyutlarındadır ve beşik tonozla örtülmüştür. Günümüzde sadece tonoz başlangıç noktaları ayaktaadır.(Foto. 3.181)

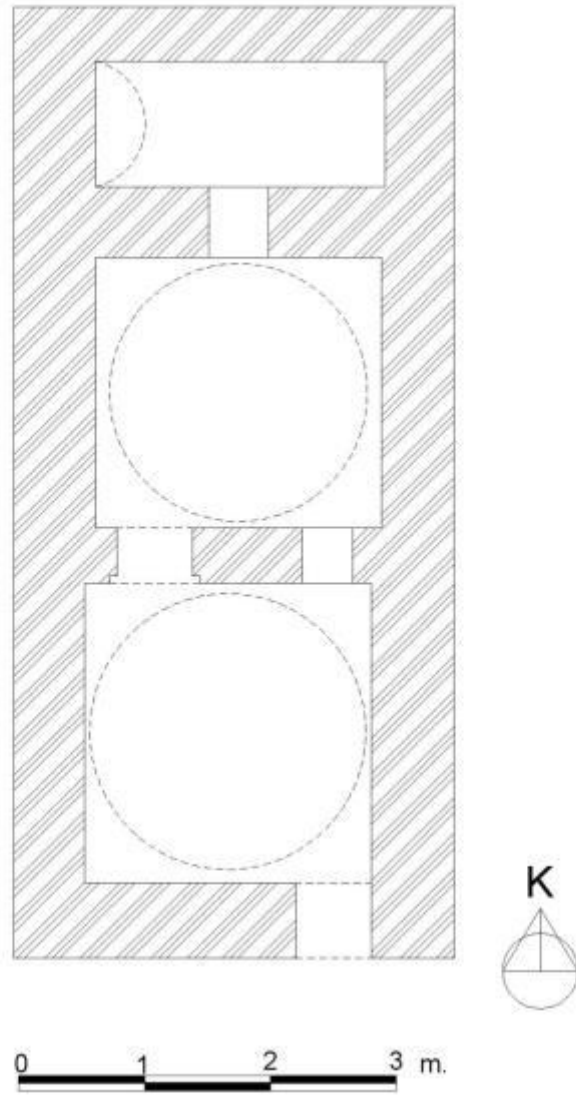
Plan 3.67 Hisarköy Hamamı Restitüsyon Planı

Değerlendirme: Hamam duvarlarının bir kısmı yıkılmış olsa da planı okunabilmektedir. Yapı plan şeması bakımında özel hamamları anımsatmaktadır.Münire Hanımın verdiği bilgilere göre bu hamamın ilerisinde bir tane daha büyük boyutlu hamam bulunmaktaydı. Ancak yaptığımız alan taramasında bu hamama dair hiçbir ize rastlanmamıştır. Bu bilgiler ışığında hamamın özel hamam olarak inşa edildiği ileri sürülebilir.

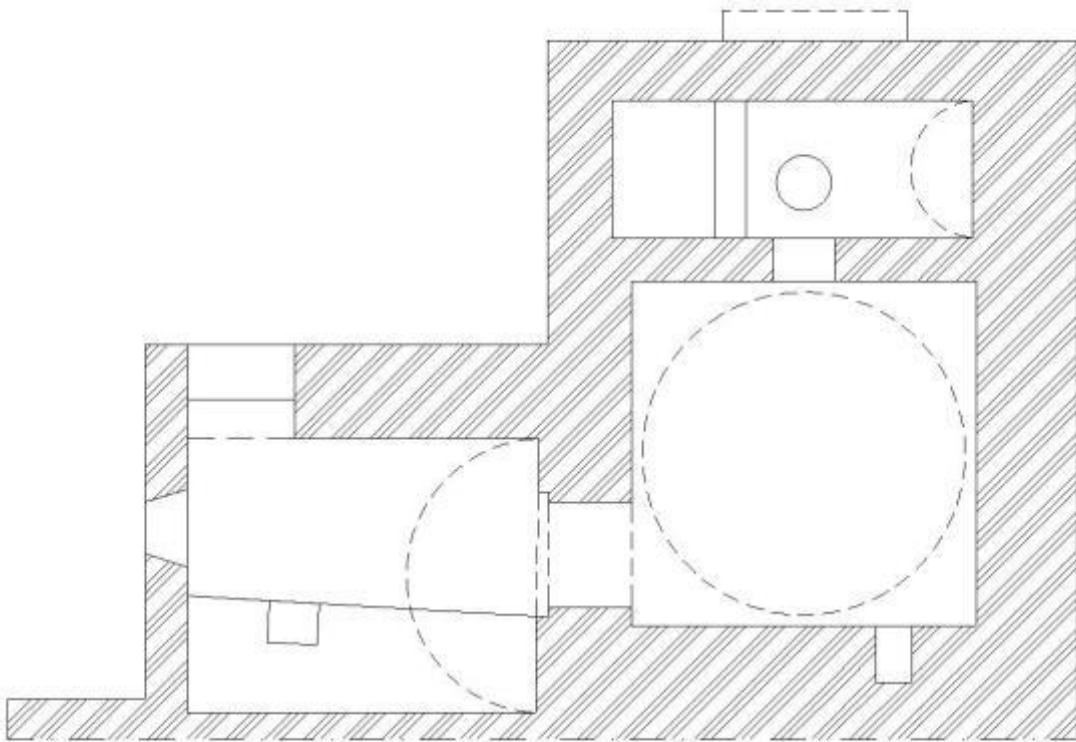
Plan 3.68 Magosa Şömineli Ev Hamamı

Yapı kuzey-güney yönünde dikdörtgen bir plana sahip olup, esas olarak soyunmalık ve sıcaklık bölümlerinden oluşmaktadır (Plan67). Hamamın soyunmalığına doğu duvarının kuzey kenarına kaydırılmış dikdörtgen bir açıklıktan girilmektedir. Bu bölüm beşik tonozla örtülmüş olup, kuzey duvarı üzerine açılan dikdörtgen bir pencere ve tonozla açılan ışık delikleriyle aydınlatılmaktadır. Soyunmalığın batı duvarı boyunca 0,6 m. yüksekliğinde bir seki uzanmaktadır. Sekinin zemininde kuzey kenara kaydırılmış 0,3 m. derinliğine ve 0,36 m genişliğinde kare bir niş bulunmaktadır. (Foto.3.183)

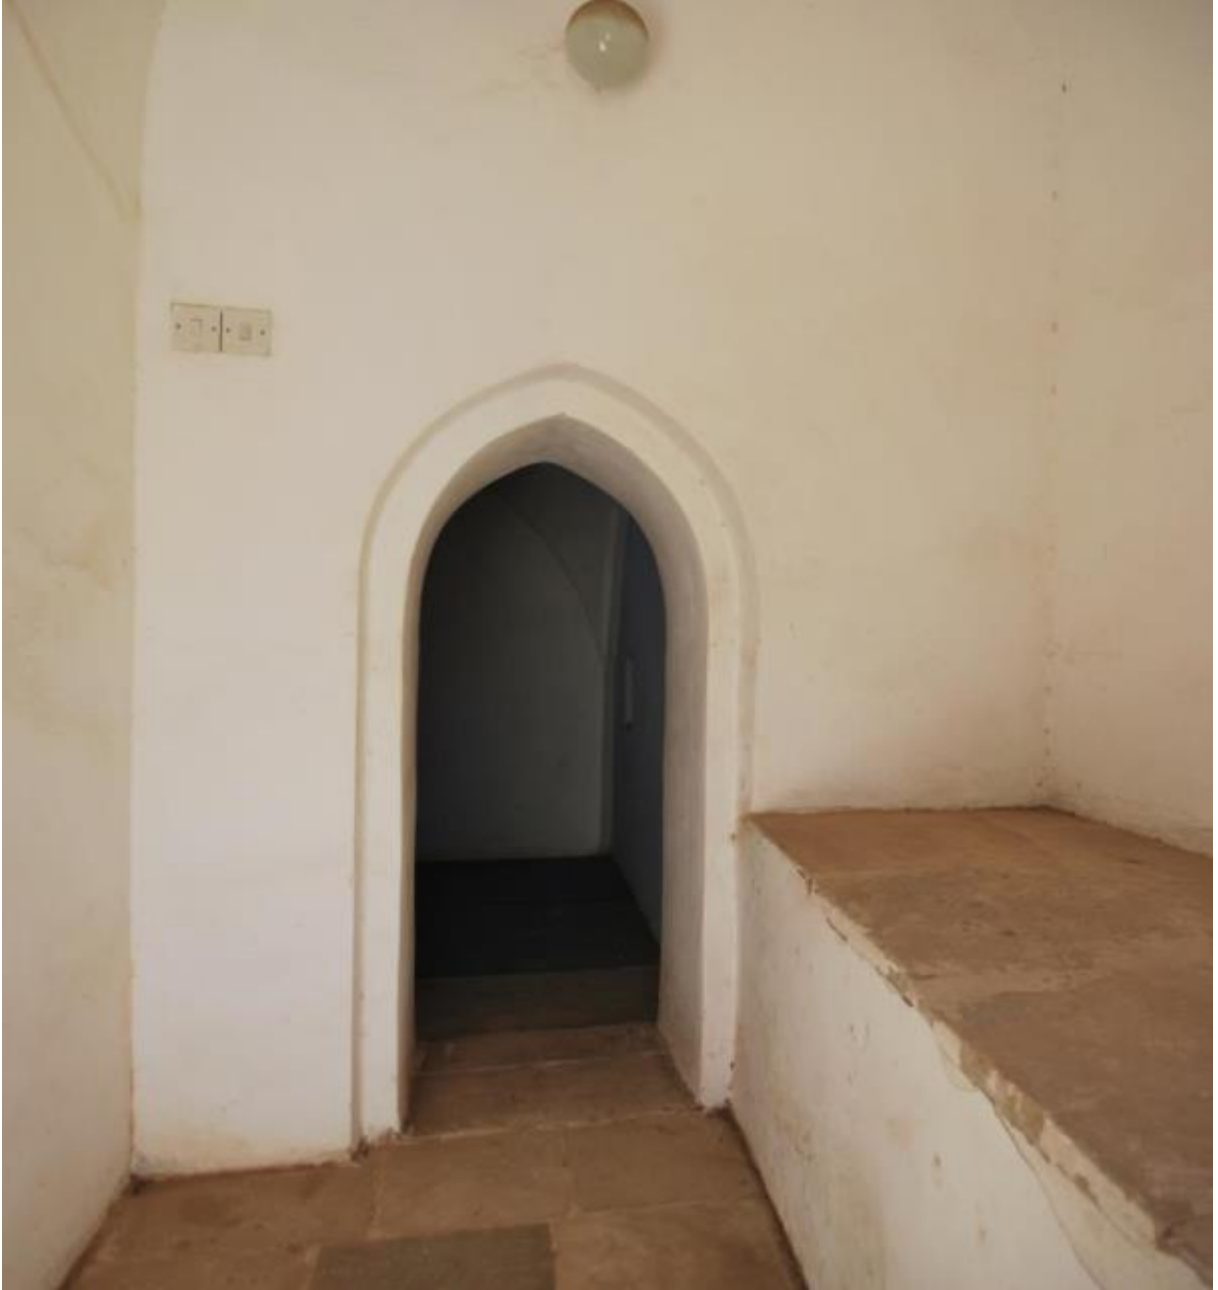
Foto.3.184 Sıcaklık Girişi

Sıcaklık bölümüne soyunmalığın güney duvarının batısına kaydırılmış sivri kemerli bir açıklıktan girilmektedir (Foto. 3.184). Kubbeyle örtülmüş olan bu bölüm sadece kubbe üzerine açılan ışık delikleriyle aydınlatılmaktadır. Doğu duvarı üzerinde enine dikdörtgen yüzeysel bir niş içerisinde iki tane çeşme bulunmaktadır. Nişin üzerinde ise kaş kemerli bir kontrol penceresi yer almaktadır.(Foto. 3.185)

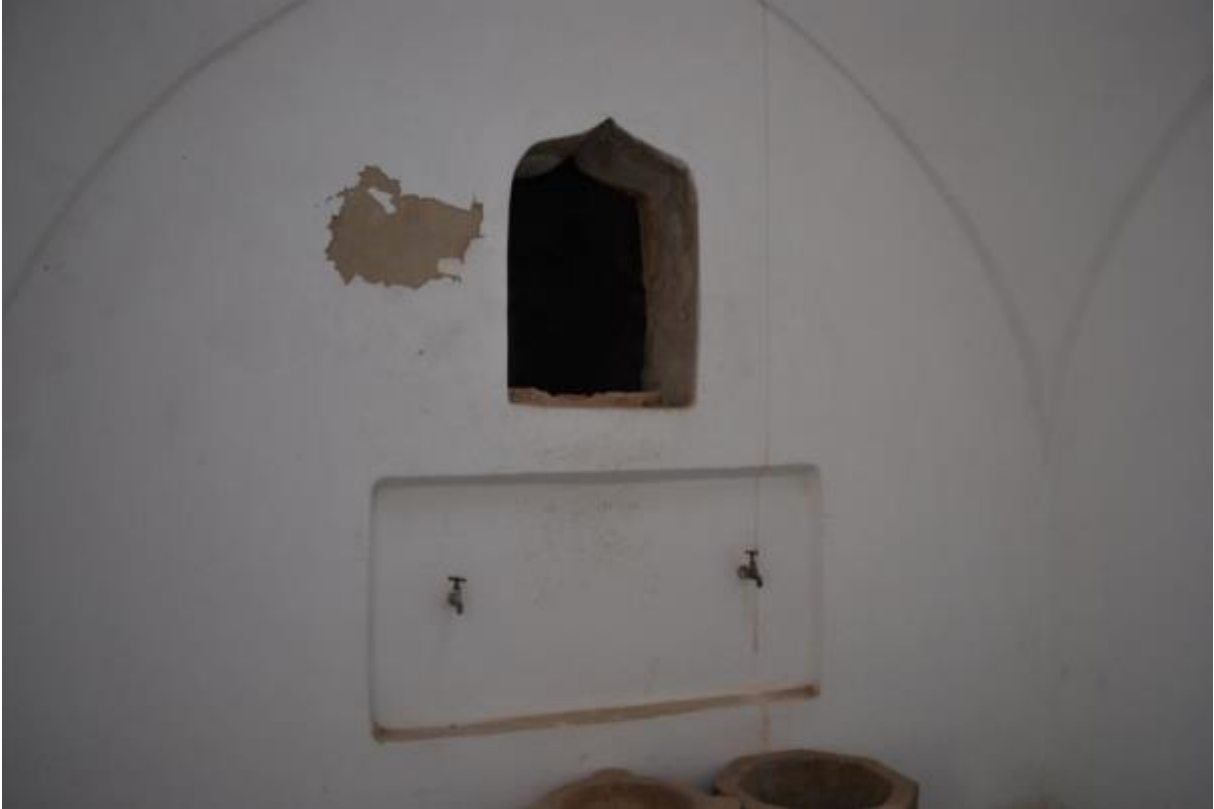
Foto.3.185 Sıcaklık, Musluklar ve Depo Kontrol Penceresi

Hamamın deposu kuzey-güney yönünde dikdörtgen planlıdır. Üzeri beşik tonozla örtülü olan depo, tonoz üzerinde yer alan ışık delikleriyle aydınlatılmaktadır. Deponun kuzey ucu setle ayrılmış olup, bir boru yardımıyla buradaki su güney kısma aktarılmaktaydı. Güney bölümün kontrol penceresinin altına gelen kısmında silindirik Şekilli bir delik bulunmaktadır. Burası muhtemelen altında ateşin yakıldığı kazanın oturtulduğu deliktir. Günümüzde çimentoyla sıvanmış olup zemini kapatılmıştır.

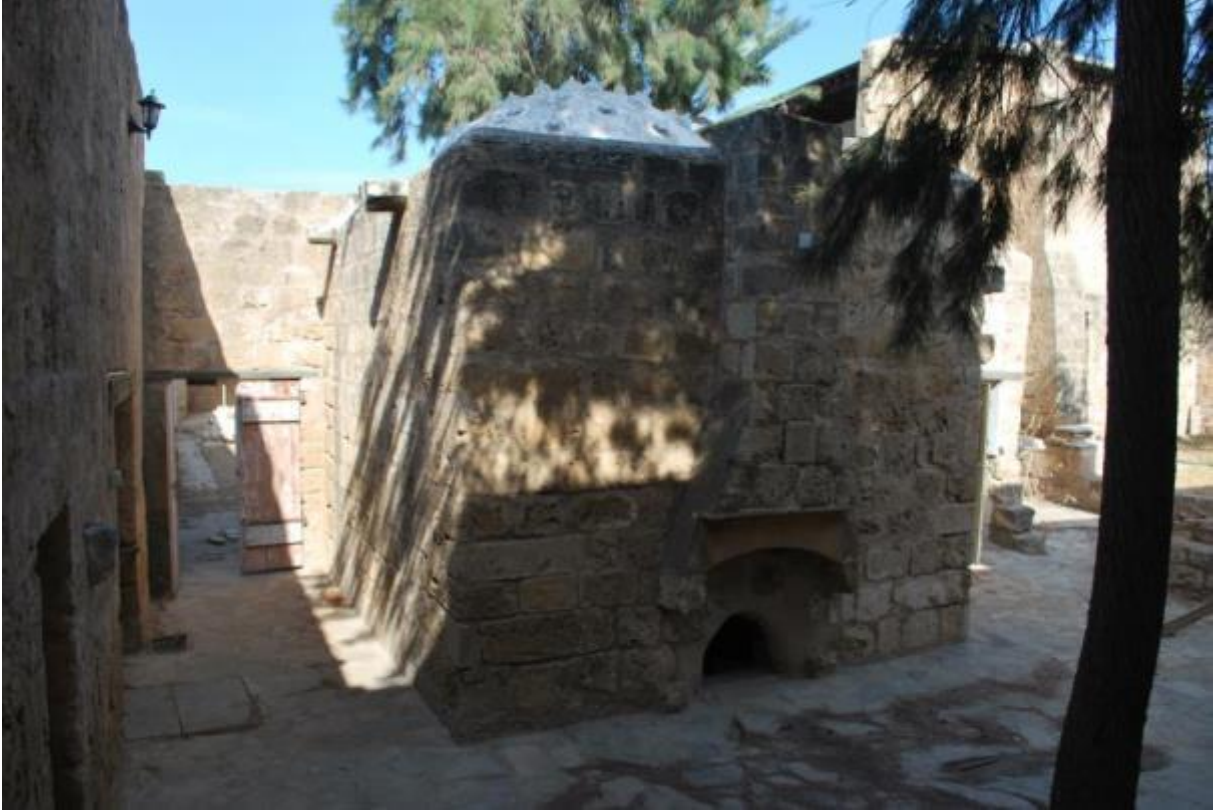
Foto.3.186 Külhan ve Yaşmağı

Deponun arkasında yer alan külhan formu bozulmuş yuvarlak bir kemerle dışarı açılır. Külhanın üstünde, duvardan 0,22 m. taşıntı yapan bir yaşmak bulunmaktadır. (Foto. 3.186)

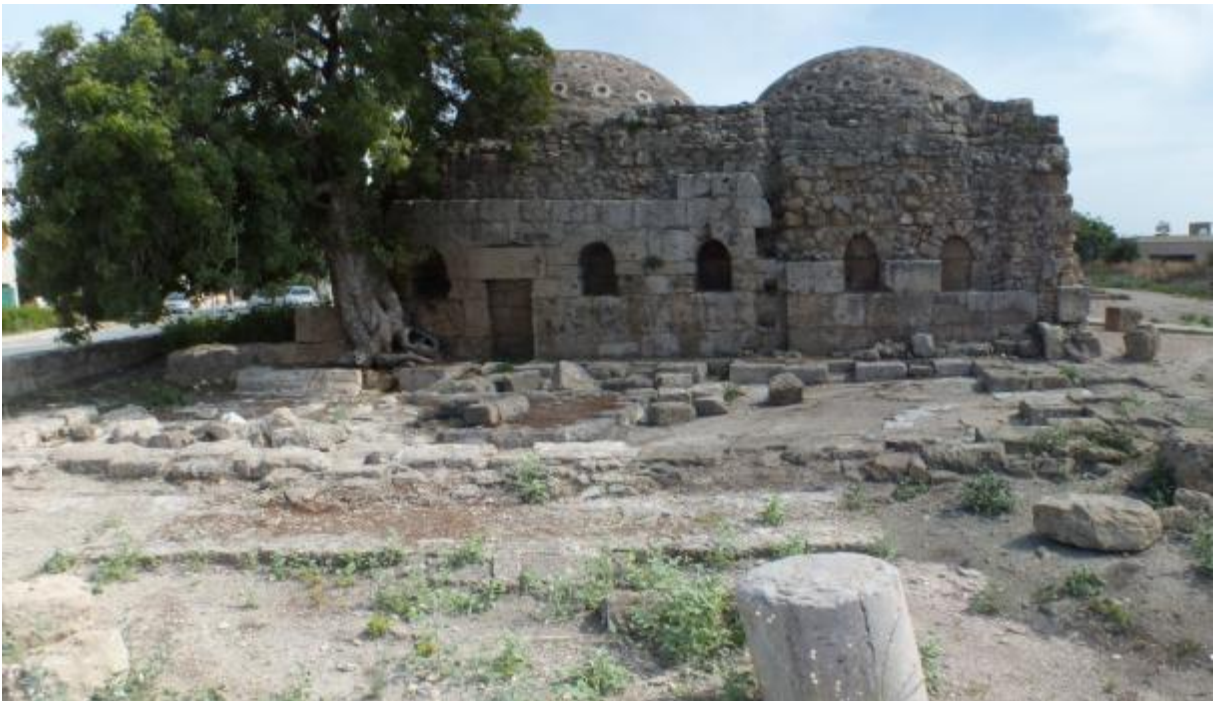
Foto.3.187 Aşağı Baf, Hasan Ağa Tekkesi Hamamı, Soyunmalık Duvarı

Hamam Baf Kasabasında Mineos ve Ayiou Ayapitikou Sokaklarının kesiştiği köşede yer almaktadır (Harita3.15). Eser yakınında yer alan Hasan Ağa Tekkesinden dolayı bugünkü adını almıştır⁴⁷⁴. Günümüzde kullanılmayan hamamın üzerinde inşa veya onarım kitabeleri bulunmamaktadır. Yapıda inşa malzemesi olarak kesme taş kullanılmıştır. Beden duvarları üzerinde bazı yerlerde kesme taşlar düştüğünden aradaki dolguyu oluşturan moloz taşlar da görülebilmektedir (Foto.3.187).

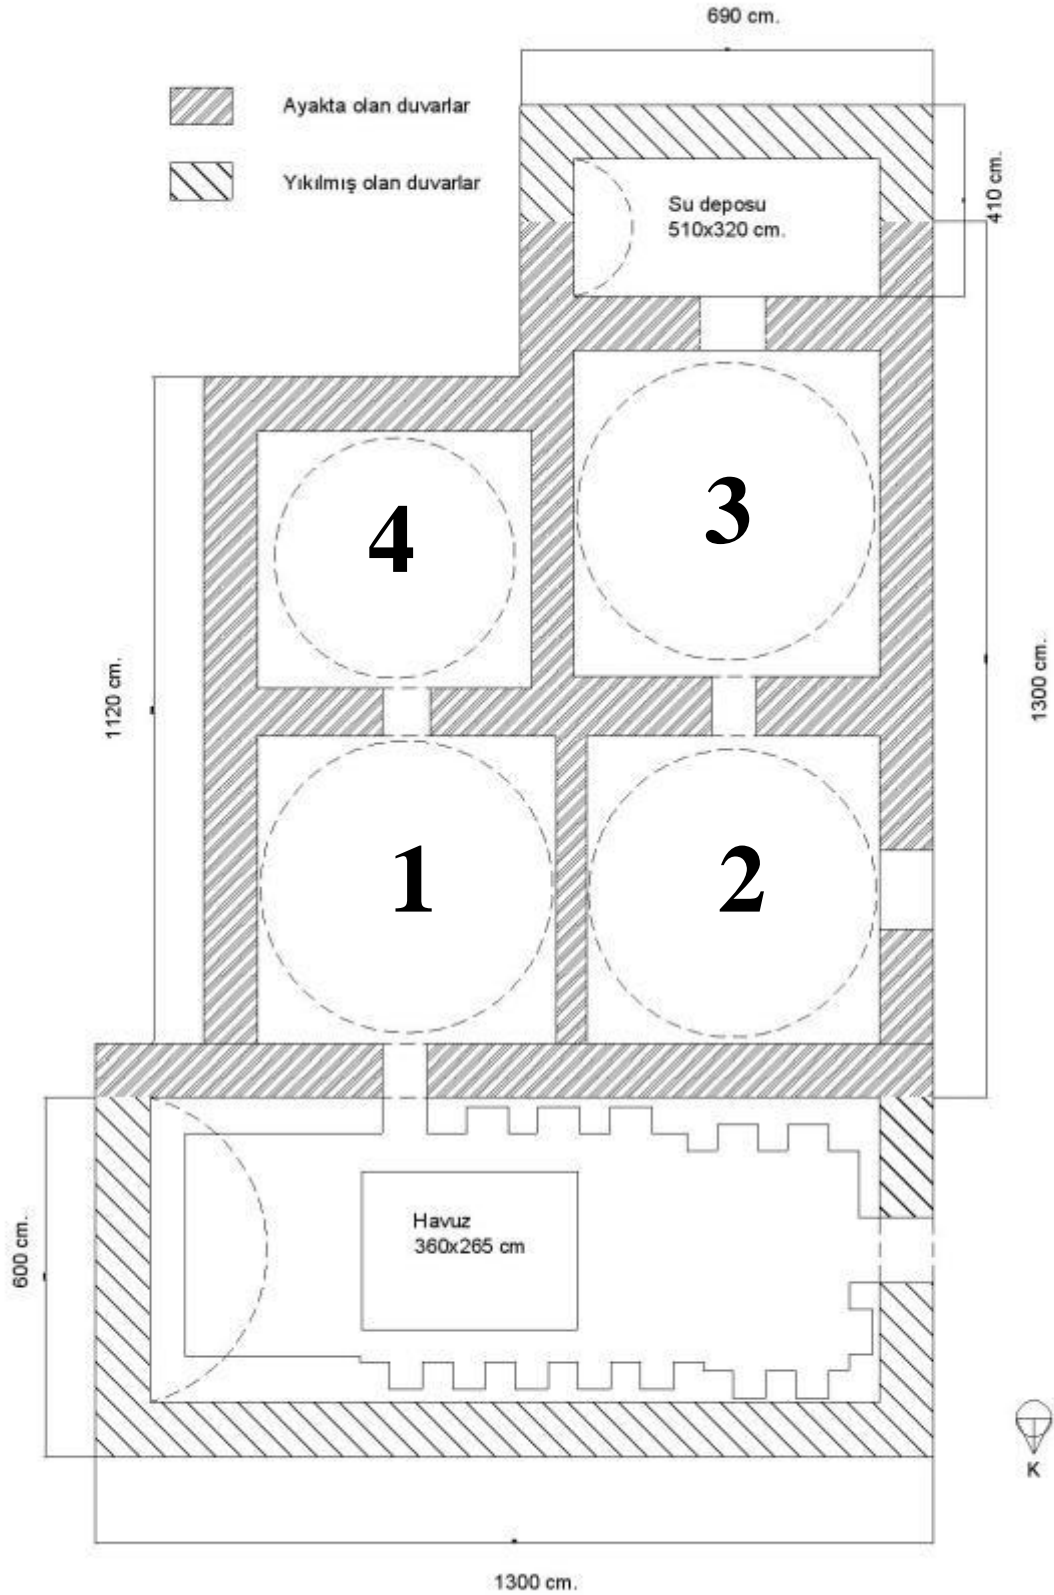
Kroki 3.5Aşağı Baf, Hasan Ağa Tekkesi Hamamı

Tek hamam olarak, orijinalindesoğukluk, sıcaklık ve halvetin eş odalar halinde olduğu tipte inşa edilmiş olduğunu düşündüğümüz yapı yaklaşık kare bir kütle arz etmektedir. Kuzey-güney yönlü uzanan bir alan üzerine kurulmuş olan yapı, kuzeyden güneye doğru soyunmalık ve yıkanma mekânları şeklinde bir dizilim göstermektedir. Su deposu güneybatıdaki mekânın güneyin cephesine konumlandırılmıştır. Külhana dair bir iz bulunamamıştır. Hamamı yıkanma mekânları kubbeyle, deposu ise tonozla örtülmüştür. Soyunmalık bölümü tamamen yıkılmış olduğundan üst örtüsüne dair bir ize rastlanamamıştır. (Kroki 3.5)

Hamamın içine girilemediği için detaylı bir şekilde ölçü alınamamıştır. Dışarıdan aldığımız ölçüler ve çektiğimiz fotoğraflardan yola çıkarak hamamın mevcut durumu hakkında çizimler yapılacak ve yorumlamalarda bulunulacaktır. Yine aldığımız ölçüler ve yaptığımız gözlemler doğrultusunda hamamın kroki çizilmeye çalışılmıştır. (Kroki 3.5)

Hamamdan günümüze kubbeye örtülmüş dört tane mekân kalmıştır. Plan şeması olarak bizlere soğukluk, sıcaklık ve halvetin eş odalar halinde inşa edildiği tipi anımsatmaktadır.

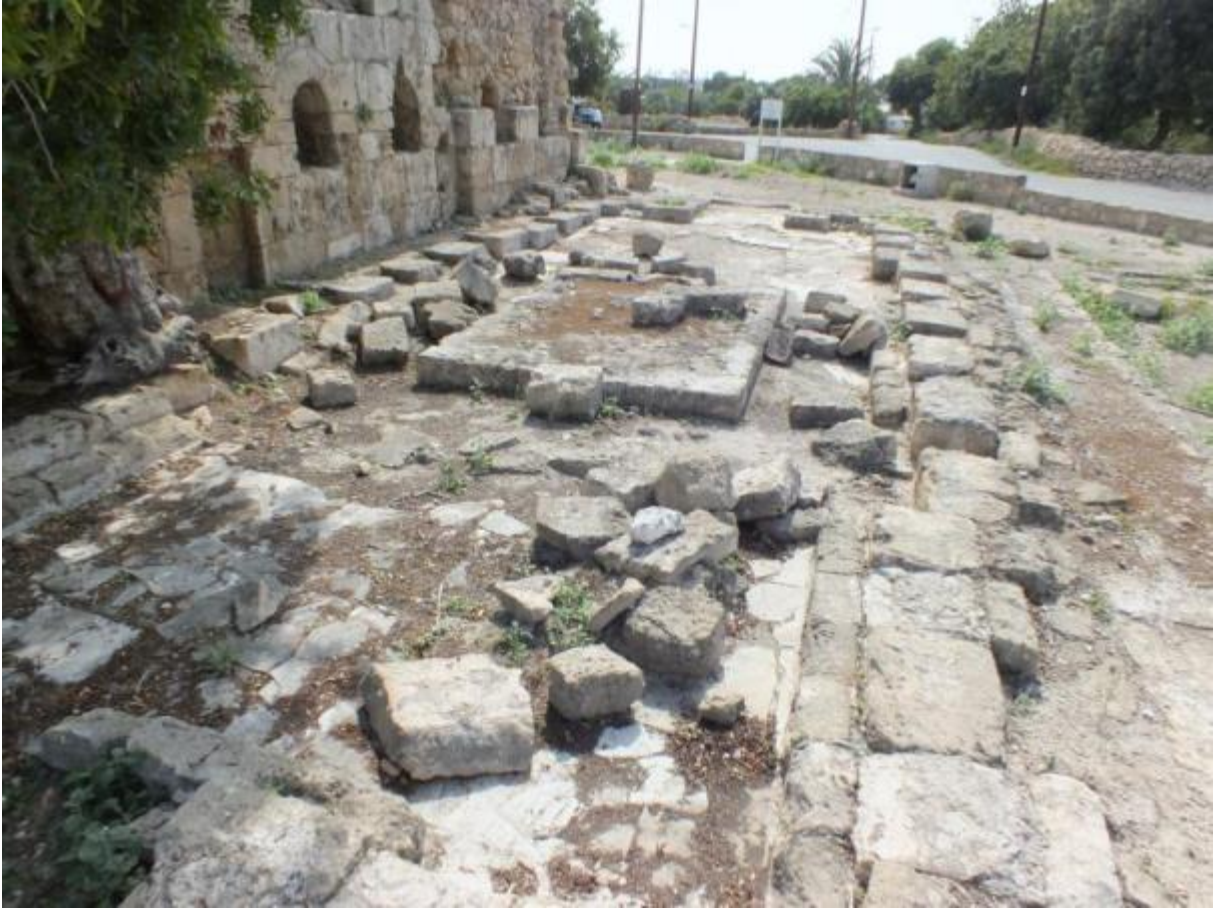
Foto.3.188 Soyunmalık Kalıntıları

Hamamın kuzeyinde yer alan soyunmalık mekânının sadece temel seviyesindeki kalıntıları günümüze gelebilmiştir. Bu bölüm 13,00x6,00 m. ölçülerindedir. Kalan izlerden anlaşıldığı üzere bu mekanın girişi batı cephesi üzerinde yer almaktaydı. Odanın ortasında 3,60x2,65 m. ölçülerinde kare bir havuz bulunmaktadır. Odanın kuzey duvarında yedi, güney duvarında beş ve batı duvarında ise bir tane oturma sekisi yer almaktadır. Yine güney duvarının üzerinde yuvarlak kemerli, yaklaşık 1. m. yükseklik ve 0,60 m. genişliğinde nişler yer almaktadır (Foto. 3.188). Soyunmalığın 0,90 m. kalınlığındaki duvarları ve dikdörtgen planı göz önünde bulundurulduğunda bu mekanın bir tonozla örtülü olduğu ileri sürülebilir.

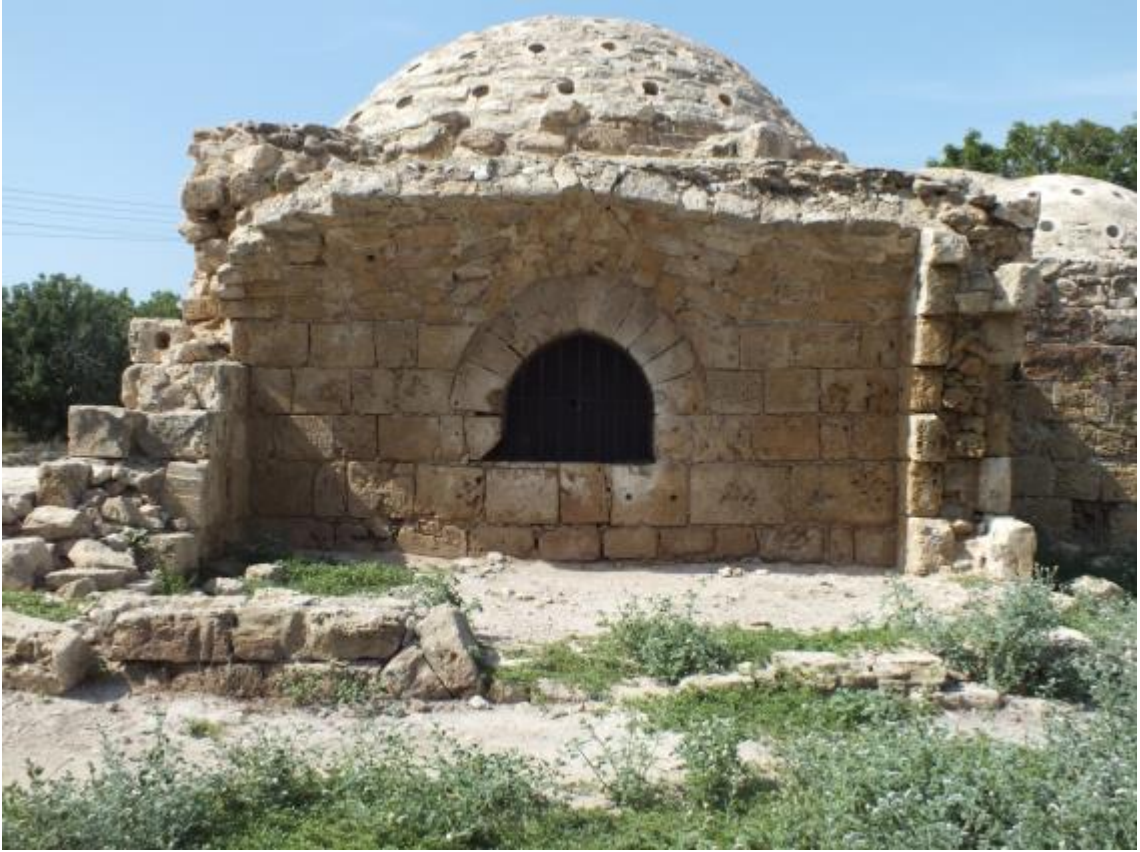
Foto.3.191 Su Deposu

3 numaralı mekânın güneyinde doğu-batı doğrultusunda uzanan dikdörtgen planlı bir su deposu yer almaktadır. Günümüzde depo yarıya kadar yıkılmış olup, kalan izlerden anlaşıldığı üzere beşik tonozla örtülmüştü. Su deposu içten içe 510x320cm. ölçülerindedir. Deponun kuzey duvarı üzerinde 3 numaralı mekâna açılan, 120cm. genişliğe ve 110cm. yüksekliğe sahip, yuvarlak kemerli kontrol penceresi günümüzde de görülebilmektedir (Foto. 3.191).
