KIBRIS'TAKİ OSMANLI DÖNEMİ SU YAPILARI
(ÇEŞME ve HAMAMLAR)

Sanat Tarihi Ana Bilim Dalı
Yüksek Lisans Tezi

Antalya, 2015

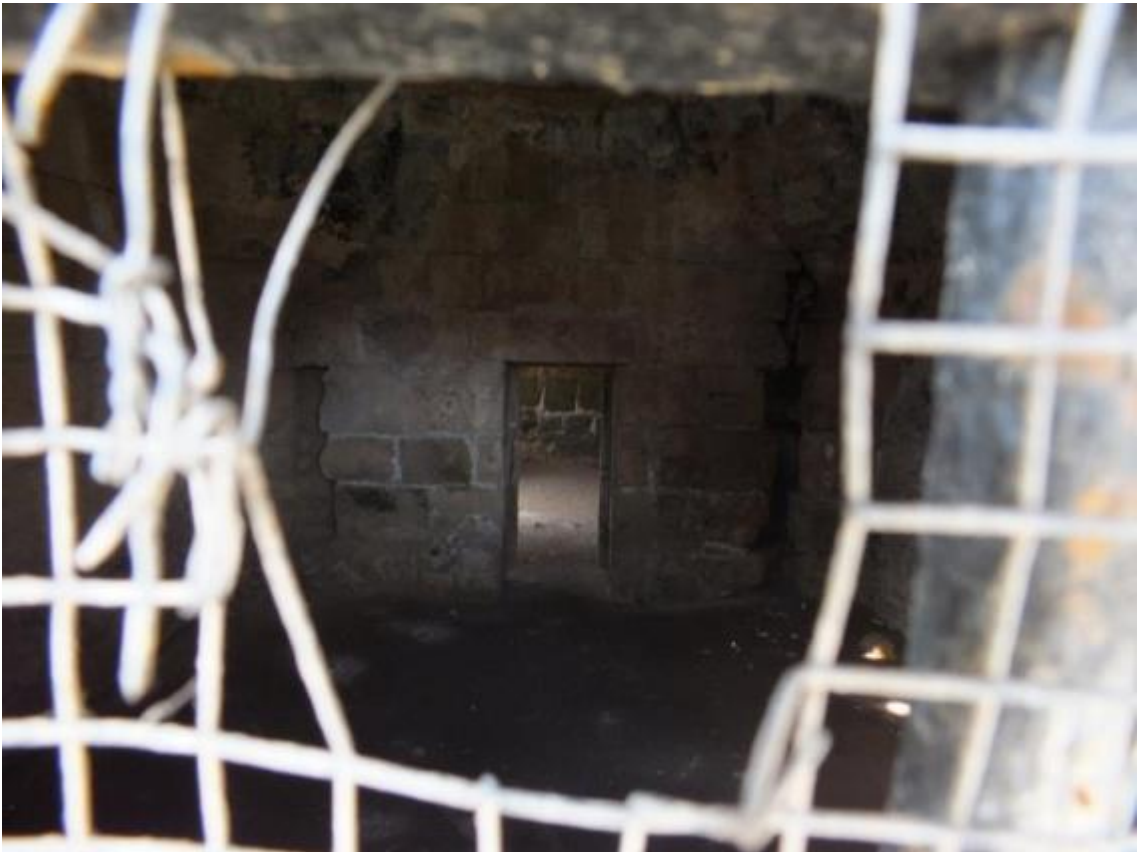
Foto.3.1922 ve 3 Numaralı Mekânları Bağlayan Açıklık

Soyunmalığın güney duvarının batısına kaydırılmış, dikdörtgen bir kapıdan 1 numaralı mekâna girilmektedir. Günümüzde bu kapı duvarla örülerek kapatılmıştır. Kare şekilli olan bu mekân kubbeye örtülmüştür. bu oda muhtemelen güney duvarı üzerindeki başka bir kapıyla 4 numaralı mekânla açılmaktadır. 4 numaralı mekan da kare planlı olup kubbeye örtülmüştür. Hamamın diğer bir girişi de batı cephesi üzerinde yer almakta olup 2 numaralı mekana açılmaktadır (Foto. 3.189). 2 numaralı mekânın güney duvarı üzerine açılan dikdörtgen bir kapıdan da sıcaklık olduğunu düşündüğümüz 3 numaralı odaya girilmektedir (Foto. 3.192).

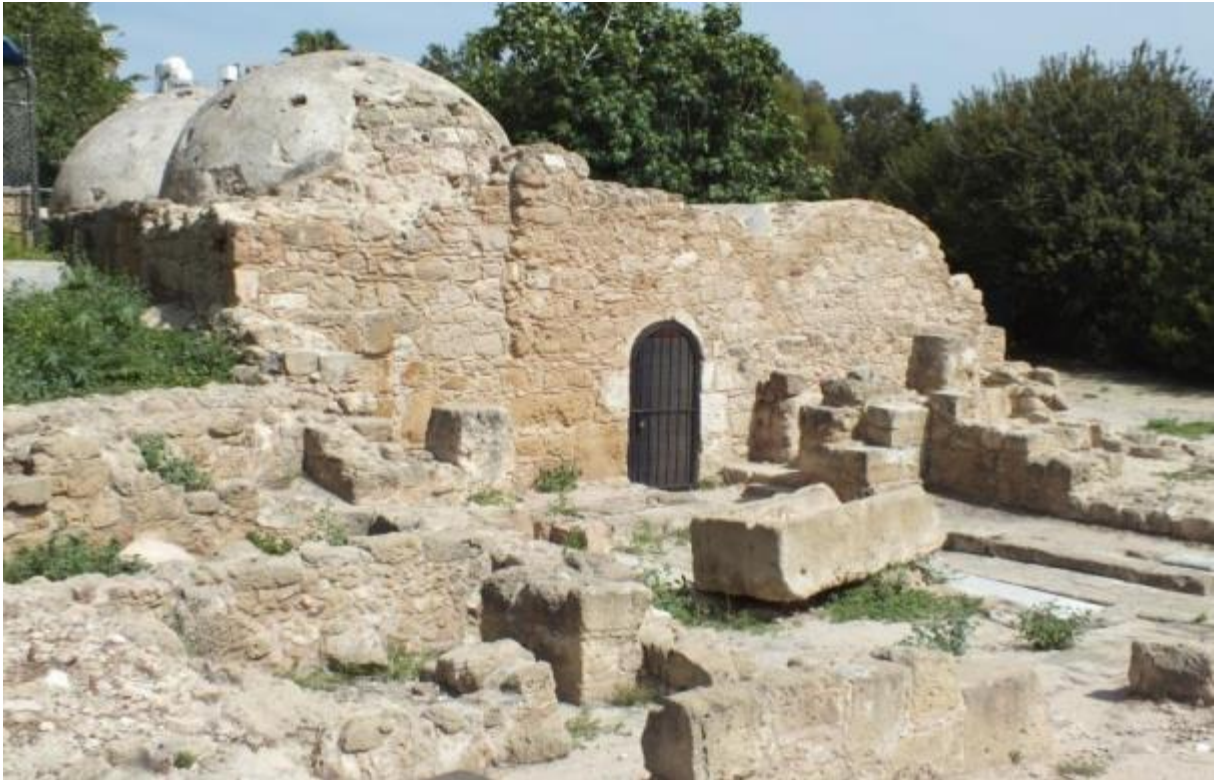
Foto.3.195 Kasaba, Osmanlı Çeşmesi Yanındaki Hamam, Batı Cephesi

Hamamın soyunmalık mekânı günümüze gelememiştir. Batı duvarı üzerindeki yuvarlak kemerli bir kapıdan hamamın soğuklukbölümüne girilmektedir. (Foto. 3.195).

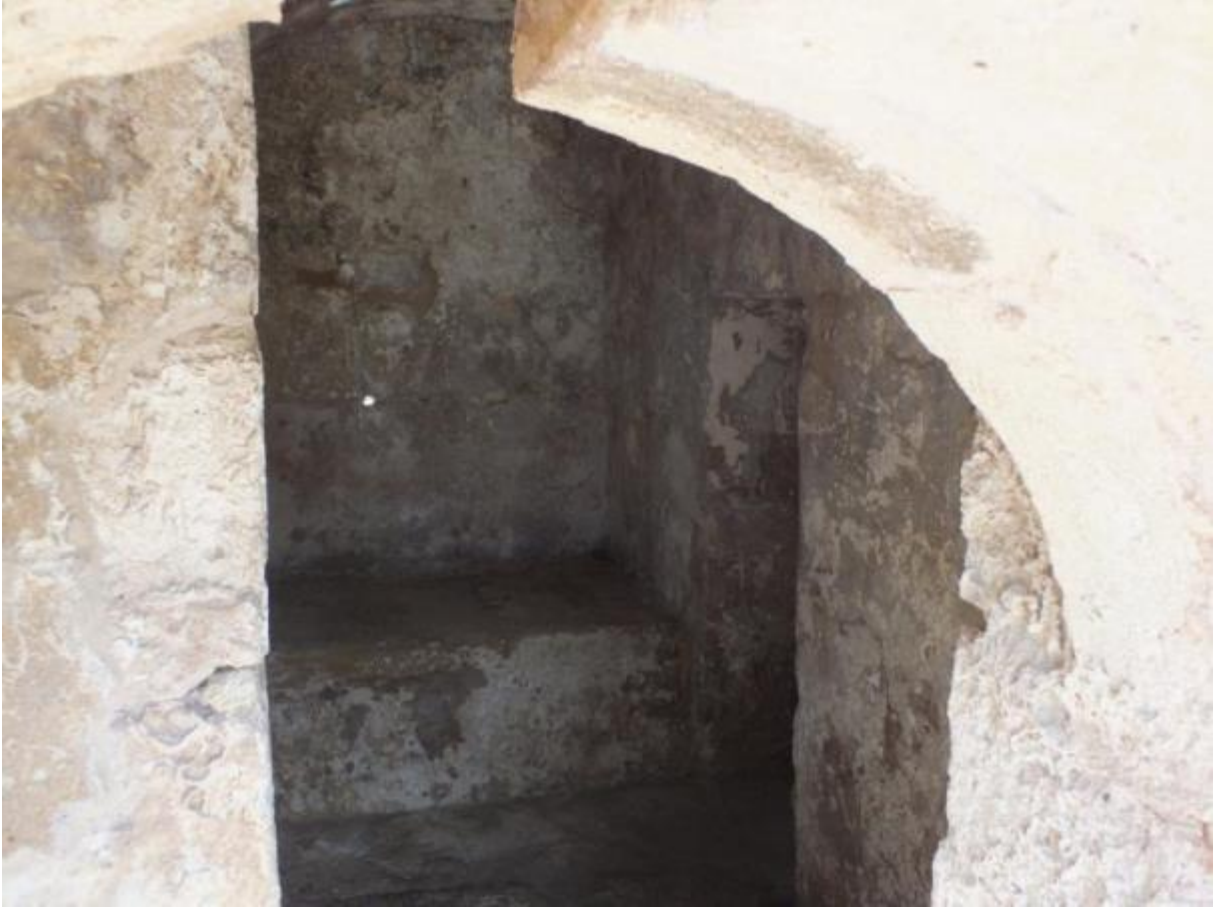
Foto.3.196Soğukluk

Soğuklukbölümü doğu-batı yönünde uzanmakta olup, beşik tonozla örtülmüştür. Doğu duvarı üzerinde bir seki bulunmaktadır (Foto. 3.196).

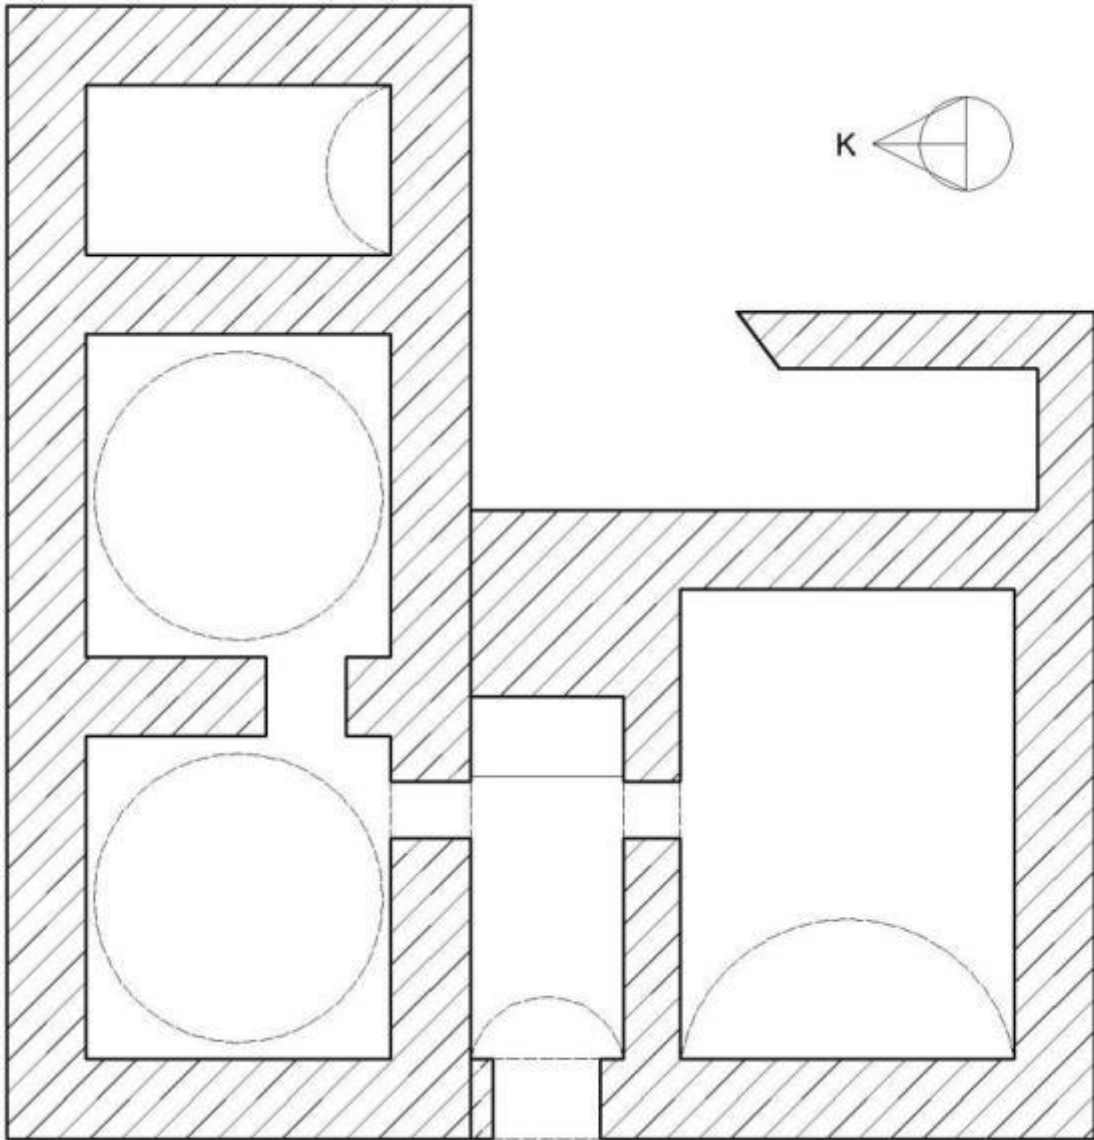
Kroki 3.6 Kasaba, Osmanlı Çeşmesi Yanındaki Hamam

Hamamdan günümüze kuzey kısmında yer alan birer kubbeyle örtülmüş iki mekân ve güneyde tonozla örtülmüş bir mekân kalmıştır. Hamamın içine girilemediği için detaylı bir şekilde ölçü alınamamıştır. Dışarıdan aldığımız ölçüler ve çektiğimiz fotoğraflardan yola çıkarak hamamın mevcut durumu hakkında çizimler yapılacak ve yorumlamalarda bulunulacaktır. Bunun yanında yaptığımız gözlemler doğrultusunda hamamın krokisi çıkarılmaya çalışılacaktır. (Kroki 3.6)

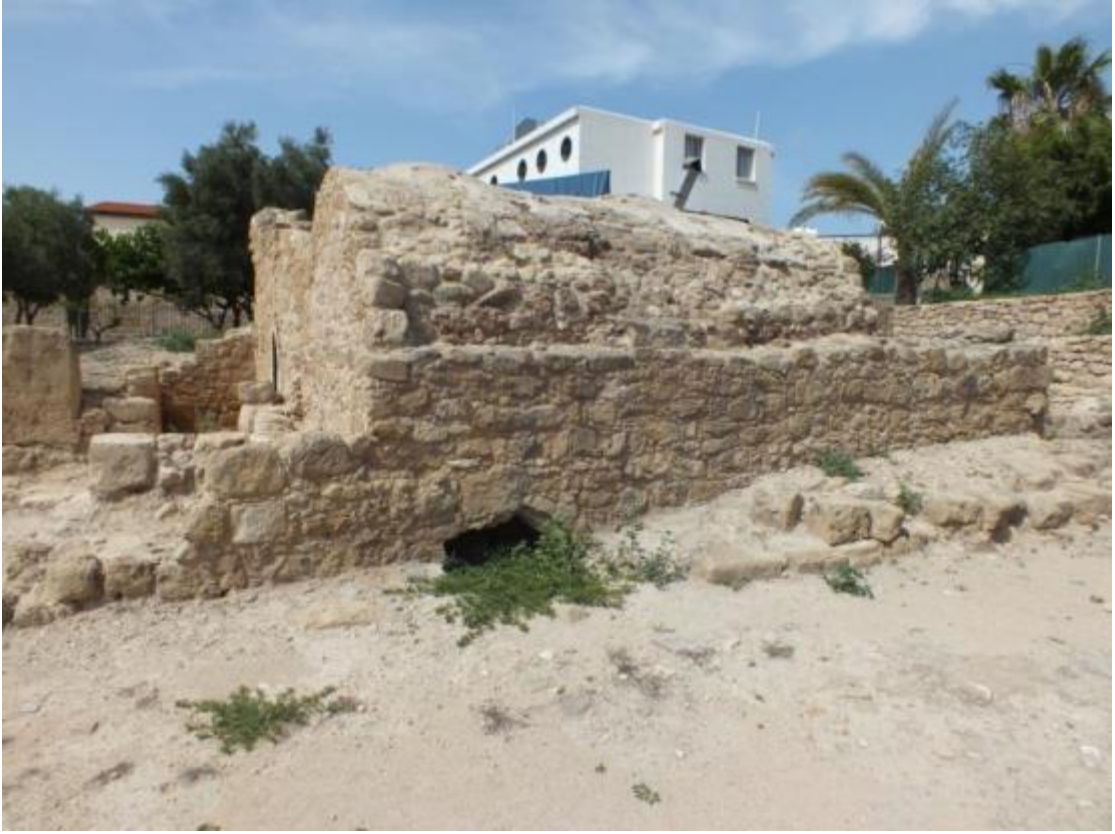
Foto.3.197 Sonradan Eklendiđi Düşünülen Mekanlar

Soğuklukbölümünün güney duvarının doğu kenarına kaydırılmış dikdörtgen bir kapıdan ılıkığa paralel uzanan başka bir odaya (sıcaklık?) girilmektedir. Bu oda da tonozla örtülmüştür (Foto. 3.197). Odanın doğusunda yarısı yıkılmış olan bir mekân daha yer almaktadır (Foto. 3.198).

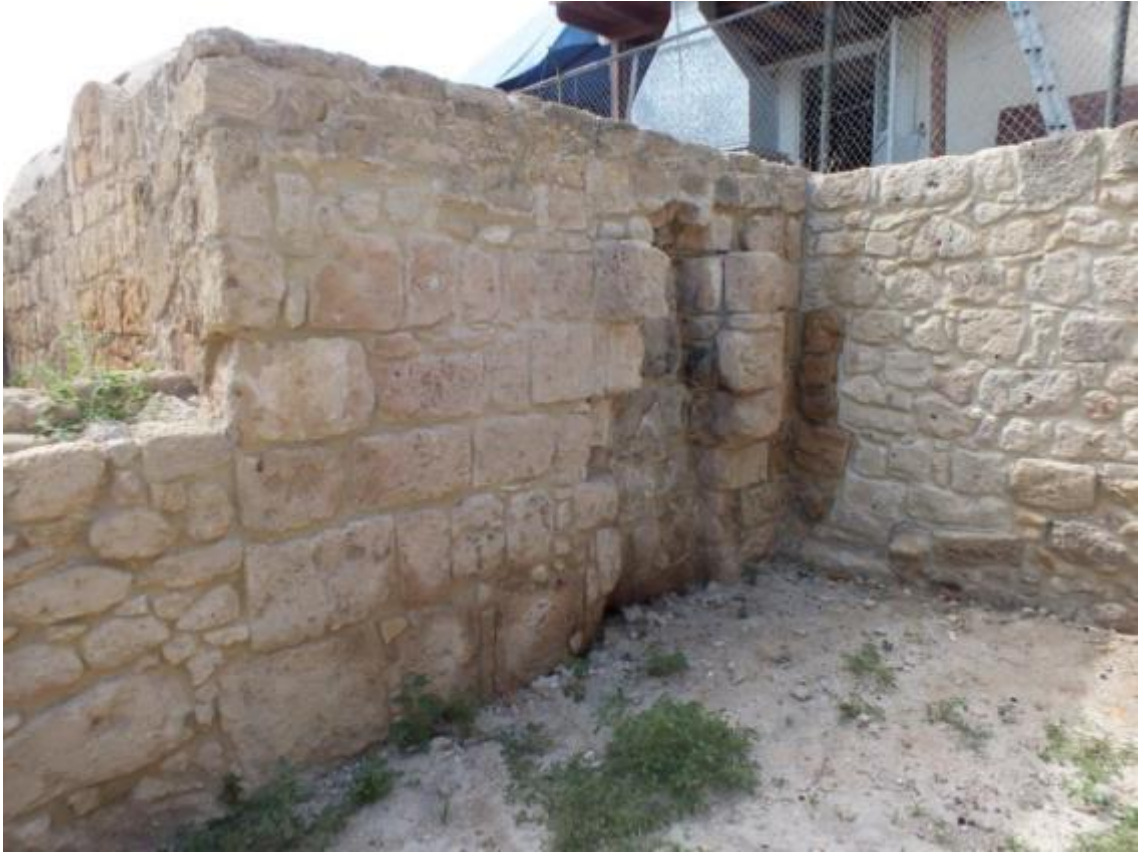
Foto.3.201Su Deposunun Sonradan Kapatılan Külhan Açıklığı

Soğukluk bölümünün kuzeyinde doğu-batı yönünde dizilmiş iki kubbeli mekân ve bir tonozla örtülü mekân yer almaktadır. Kubbeli mekânlar yaklaşık kare planlı olup kubbe üzerindeki ışık delikleriyle aydınlatılmıştır. Kubbeli odaların doğusunda kuzey-güney yönünde uzanan, dikdörtgen planlı ve tonoz örtülü bir mekân daha yer almaktadır. Burası su deposu olmalıdır (Foto. 3.200). Deponun doğu duvarı üzerinde örülerek kapatılmış bir açıklık yer almaktaydı. Burası hamamın sonradan kapatılan ocağı olmalıdır (Foto. 3.201).
