**KIYI PROFİLİNİN  
İNSANSIZ HAVA ARAÇLARI YARDIMI İLE BELİRLENMESİ**

**FEN BİLİMLERİ ENSTİTÜSÜ  
İNŞAAT MÜHENDİSLİĞİ ANABİLİM DALI  
YÜKSEK LİSANS TEZİ**

**HAZİRAN 2018**

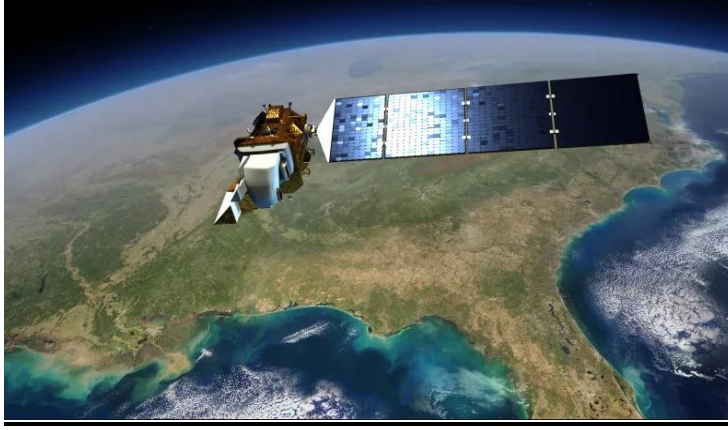
Şekil 1.1. Landsat uydusu

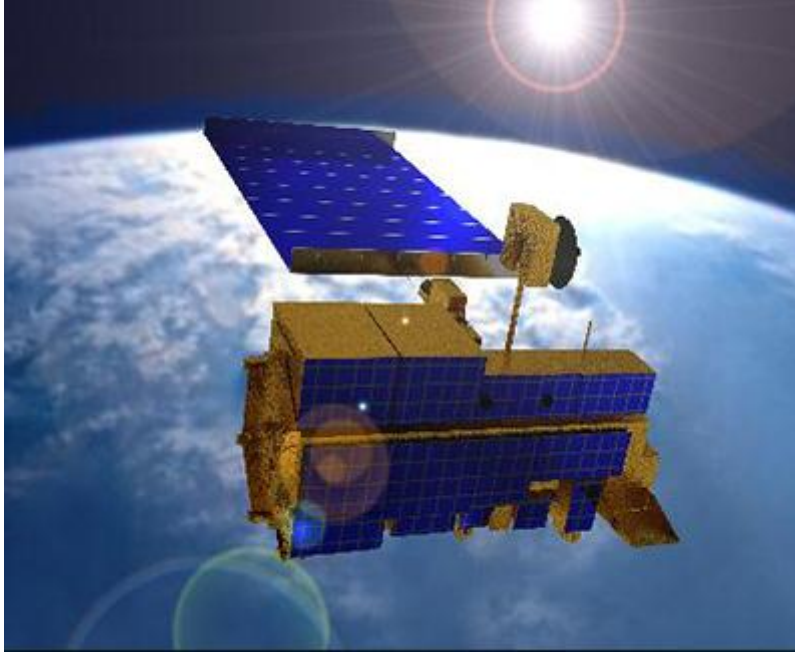
**Şekil 1.2.** Aster uydusu

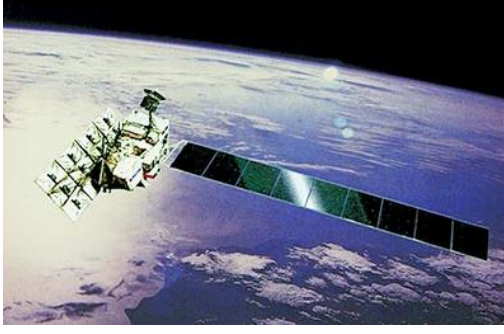
**Şekil 1.3.** Alos uydusu

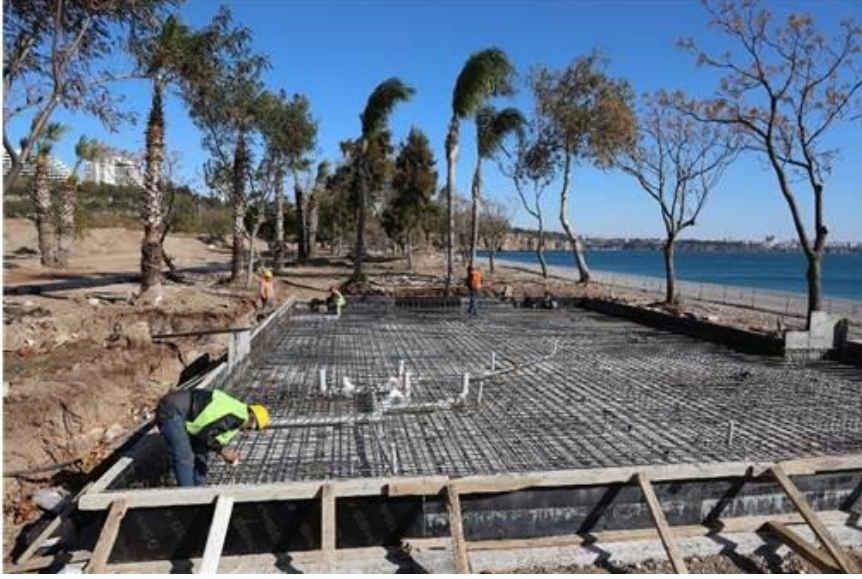
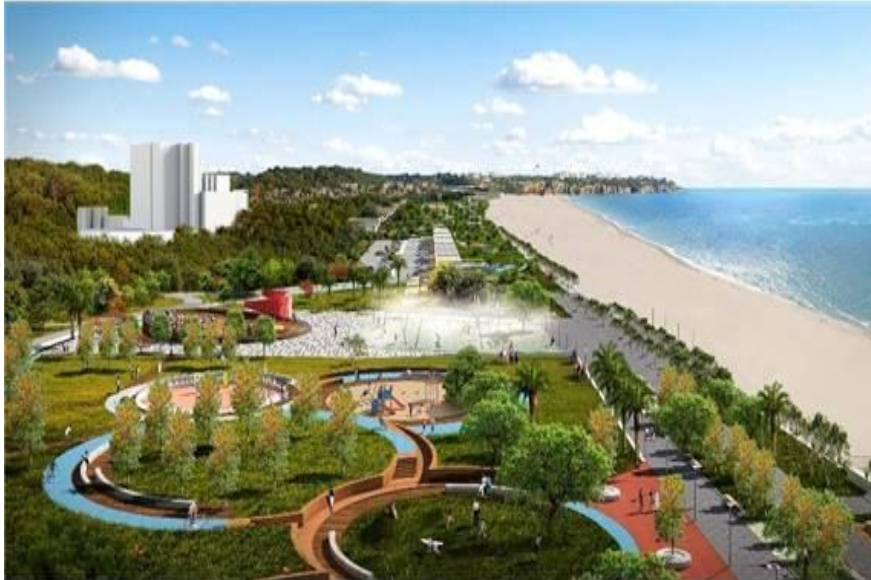
**Şekil 3.4. a)** 2017 yılında yapımına başlanan Konyaaltı projesi yapım aşaması, **b)** 2018 Haziran ayında tamamlanması planlanan Konyaaltı projesinin proje tanıtım gösterimi

sonlarında başlayan Konyaaltı sahili projesi de bu kadar gözde olan plajın daha da güzelleştirilmesine yönelik bir takım peyzaj ve liman çalışmalarını içermektedir (Şekil

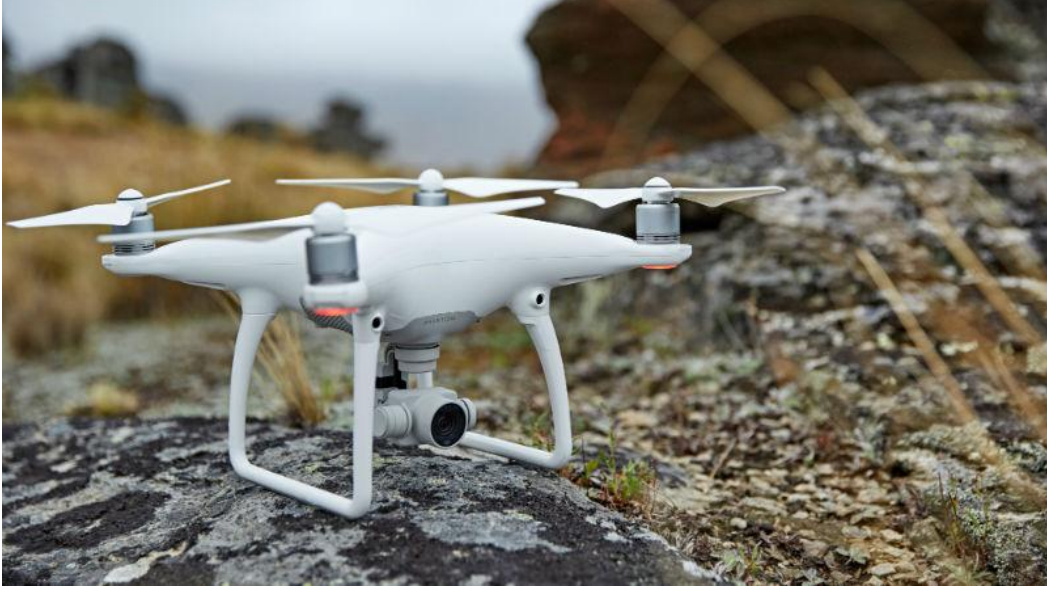
**Şekil 3.6.** İHA - Multikopter (DJI Phantom 4 Pro)

Günümüzde gelişen teknoloji bize istenilen amaçlar doğrultusunda harita üretebilmek için farklı cihazlar kullanabilme olanakları sağlamıştır. Haritalama alanında kullanılan İHA’ları iki farklı grupta toplamak mümkündür. Bunlardan birincisi daha kısa uçuş mesafesine ve daha kısa süre havada kalabilen, nispeten küçük alanların ortofotolarının yapımının yanında yapı modellerinin oluşturulabilmesi gibi farklı amaçlara da hizmet eden multikopterlerdir (Şekil 3.6). İkincisi ise daha geniş alanlarda kullanıma uygun, uzun süre havada kalabilen ve ortofoto üretiminin temel alındığı iki kanatlı İHA’lardır (Şekil 3.7).

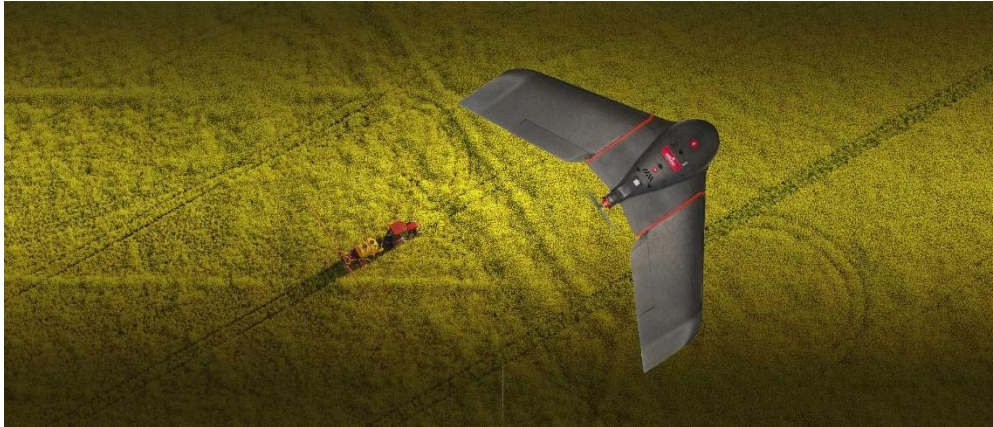
**Şekil 3.7.** İHA - Kanatlı (SenseFly ebee)

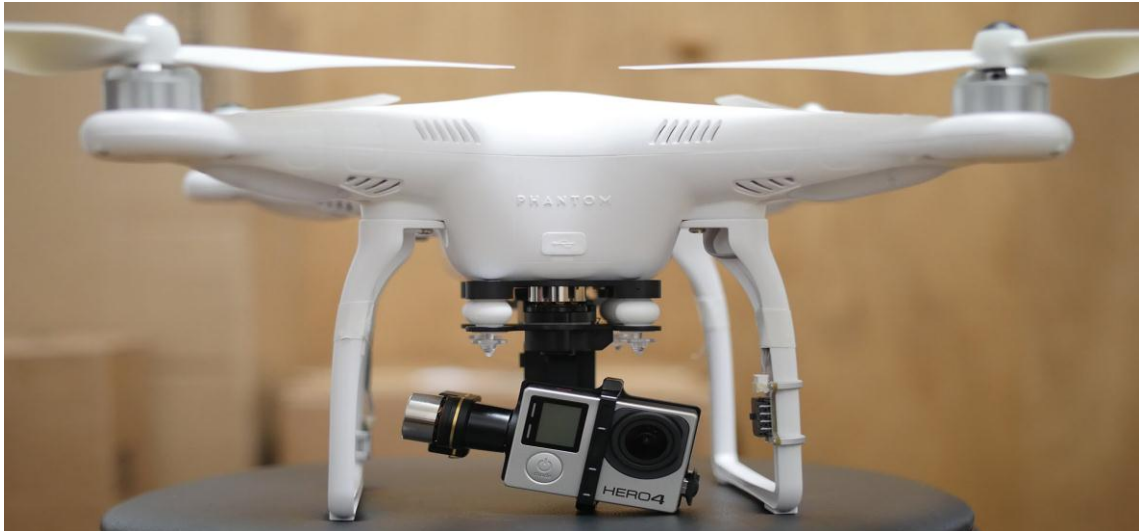
Şekil 3.8. İHA - Multikopter (DJI Phantom 2 V2)

Çalışmanın ilk aşamalarında DJI Phantom 2 V2 model bir multikopter kullanılmıştır. Kullanılan sistem yeni nesil bir sistem olmamakla birlikte üzerindeki kamera GoPro Hero 4 +'dır (Şekil 3.8).

Kullanılan kamera fisheye diye tanımlanabilecek çok geniş açılı bir spor kameradır. Kamera bilinçli olarak distorsiyonlu üretilmiştir. Kameranın sensör özelliklerine bakıldığında; 12 MP 4000x3000 (4:3), 170°'lik bir çekim açısına sahiptir. İlk nokta bulutu, ortofoto harita ve model oluşturulurken fisheye etkisinden kurtulabilmek için distorsiyon hataları program tarafından kalibre edilerek oluşturulmuştur. Aksi halde oluşan model beraberinde birçok hatayı barındıracaktır (Şekil 3.9). Program distorsiyon hataları giderirken de Brown'un dama modelinden faydalanmaktadır.

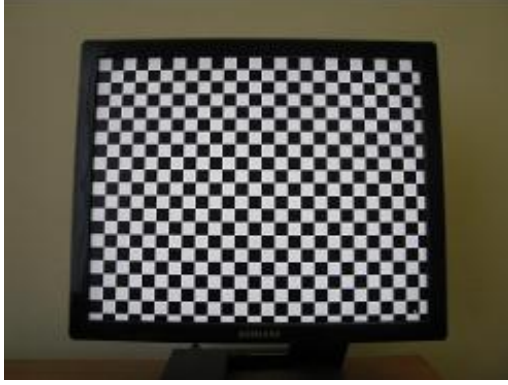
**Şekil 3.13.** Bilgisayar ekranında görüntülenen kalibrasyon deseni

1- Kalibrasyon deseni bilgisayar ekranında görüntülenmiştir (Şekil 3.13, Şekil 3.14).

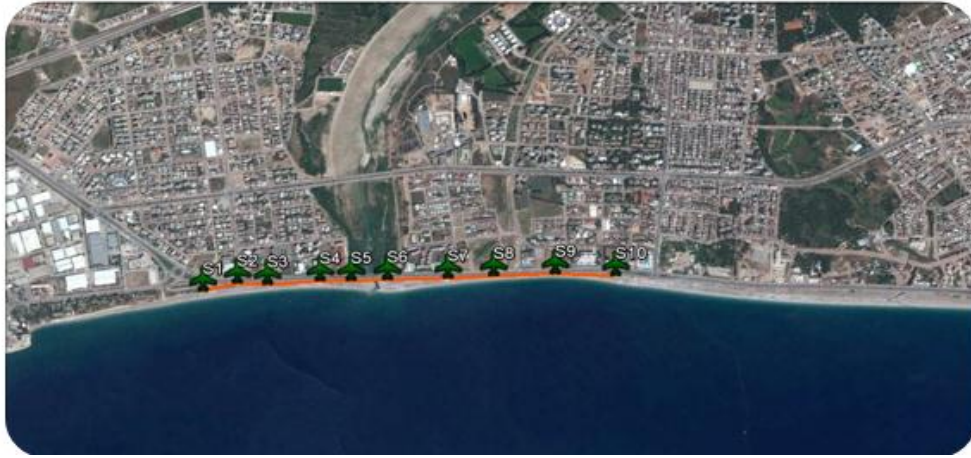
Şekil 3.17. İstikşafı olarak Google Earth’de belirlenen geçici YKN’ler - 1

YKN, İHA ile üretilecek harita da X,Y ve Z koordinatlarının doğruluğu açısından baz noktaları olacağından, belirlendiği yerler ve aralarındaki mesafe ile yükseklikleri anlam ifade etmektedir. İşte bu amaçla öncelikli olarak yer kontrol noktaları bilgisayar başında “Google Earth” programından faydalanılarak tahmini belirlenmiştir (Şekil 3.17, Şekil 3.18). Daha sonra tespit edilmiş noktalar arazide gezilerek zemine tesis için herhangi bir engelin bulunup bulunmamasına bakılmıştır. Çalışmanın devamlılığı düşünüldüğünde tesisin bir sonraki çalışmada da kullanılabilmesi için zemin üzerine inşa edilmesi önemlidir. Hem uygulama boyunca yapılacak çalışmalarda hem de uygulama sonrası olası çalışmalarda kullanılabileninden tekrardan bulunabilir olması amacıyla Çevre ve Şehircilik İl Müdürlüğü ile temasa geçilerek zemine tesisin boya ile yapılmasına karar verilmiştir (Şekil 3.19 a,b).

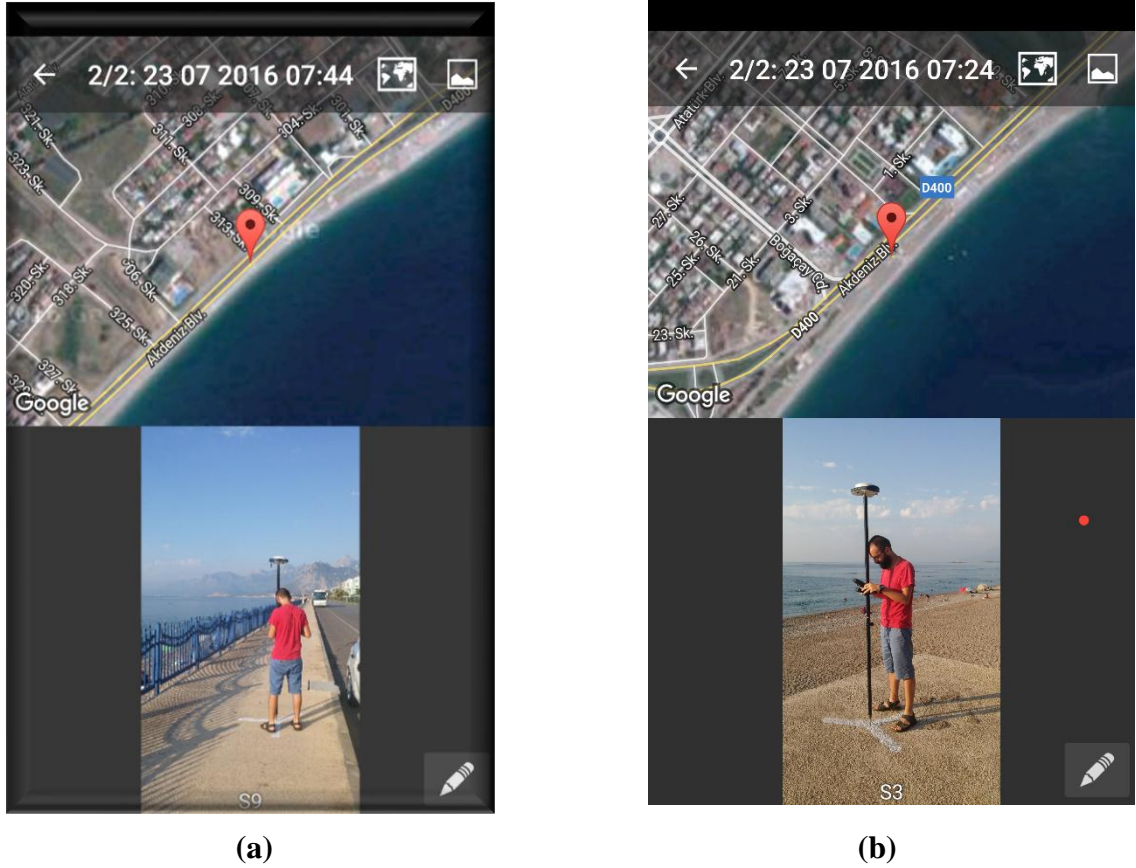
Şekil 3.20. (a), (b) CORS ağına bağlı GPS'ler ile ölçülen YKN'ler

Hava fotoğraflarının koordinatlandırılabilmesi amacıyla, uçuş alanı içerisinde 10 adet yer kontrol noktası tesis edilmiştir. Bu noktaların X,Y ve Z koordinatları GPS ile ölçülmüştür (Şekil 3.20 a,b). Bu işlemleri yapabilmek için CORS ağına bağlı GPS'ler kullanılmıştır. GPS cihazı el ünitesinde "Z" koordinatı için Antalya Jeoid düzeltmesi dosyası eklenmiştir. Bu sayede elipsoidal değil jeoid yükseklikleri kullanılabilmiştir.

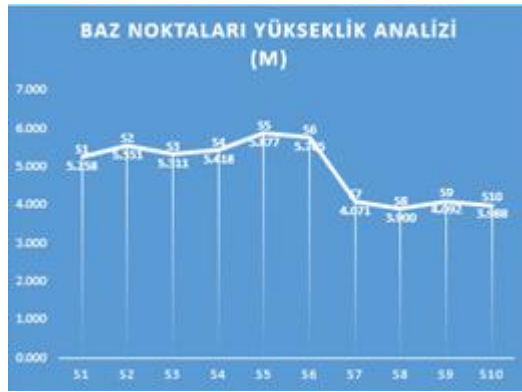
**Şekil 3.21.** YKN yükseklik değişim grafiği

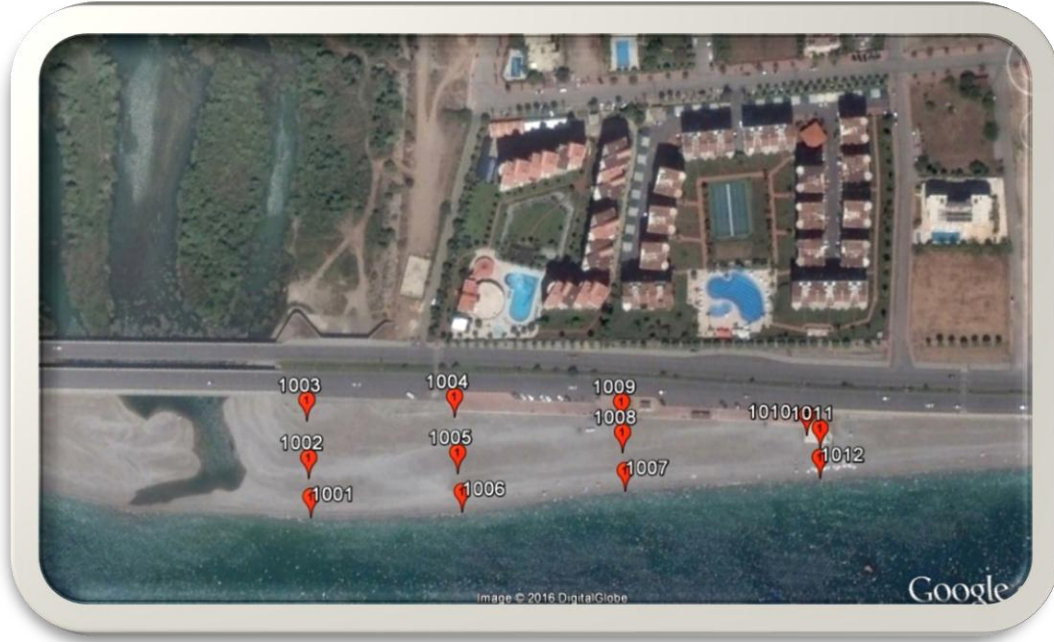
Şeki  
I  
3.29.  
Kon  
yaalt  
ı  
Boğ  
açay  
ı  
doğu  
su  
taşın  
abili  
r  
YK  
N  
yerle  
şimi

Bu çekimler esnasında zemine S1,S2,S3.....S10 nokta numarasıyla boya ile işaretlenmiş olan YKN'lerin haricinde kumsalda kullanılmak üzere tasarlanmış kırmızı renkte boyalı taşınabilir YKN'lerden de faydalanılmıştır (Şekil 3.29). Uçuş öncesinde taşınabilir YKN'ler zemine sabitlenmiş ve hassas GPS ile orta noktalarından alımları gerçekleştirilmiştir (Çizelge 3.4).

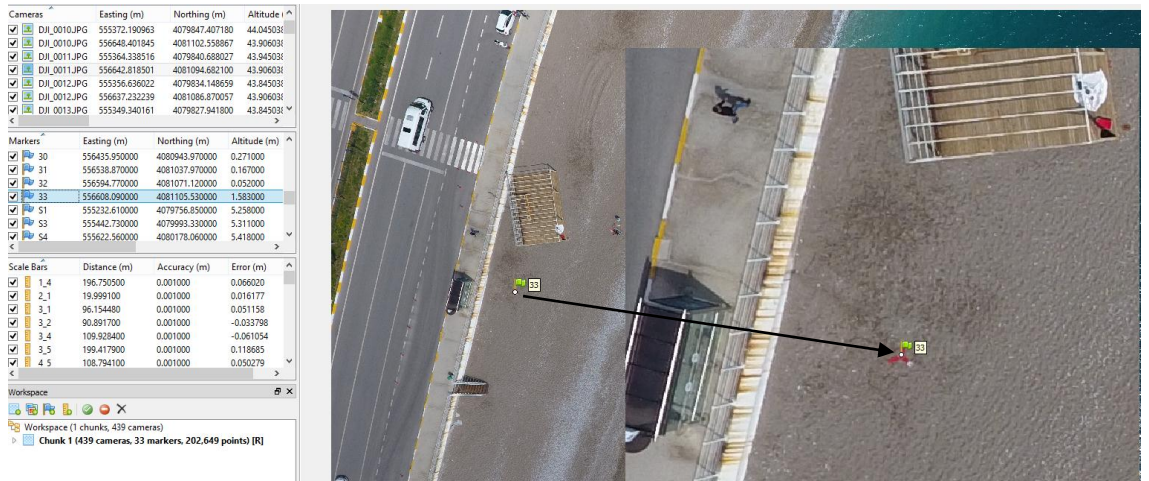
**Şekil 3.31.** Konyaaltı Boğaçayı taşınabilir YKN ITRF 96 koordinatı - resim koordinatı ilişkisinin kurulması

Yer kontrol noktalarının ITRF 96 koordinatları ile fotoğraf koordinat ilişkisi (Şekil 3.31) kurulduktan sonra noktalar arasında ölçekleme yapılarak dönüşümün sağlıklı oluşması amaç edinilmiştir. Bu amaçla 1-4, 2-1, 3-1 vb. taşınabilir ve sabit YKN'ler arasında eğik mesafe hesabına dayalı kontrol ağı kurularak dönüşüm sonucunda elde edilecek uzunluklar ile mevcut arazide olan uzunlukların farklarına bakılarak incelenmiştir.

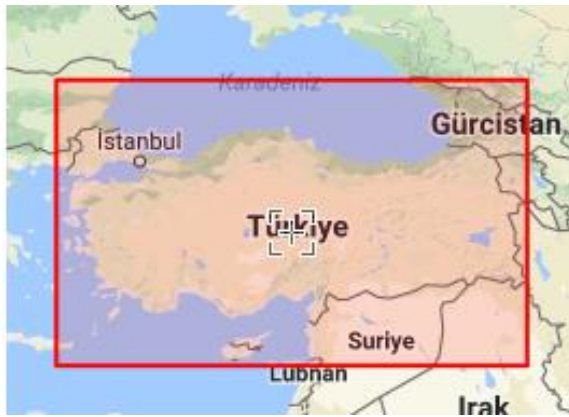
**Şekil 3.34.** TUREF Türkiye referans çerçevesi (Anonymous 1)

Boylamlar 3'er derecelik dilim veya 6'şar derecelik dilimler şeklinde kullanılır. Haritalama çalışmalarında esas alınan genellikle 3 derecelik dilim sistemidir. WGS84'den ITRF96'a koordinat sistemini seçmek için bulunulan dilimin numarasının bilinmesi gerekir. Y koordinatları her dilimde tekrarlanır. Eğer ölçüm yapıldığında elde edilen, Y koordinatı 400000-600000 dışında başka bir değer çıkıyorsa, seçilen dilim numarası yanlıştır. Doğru dilim numarasını (dilim orta Meridyeni) bulmak zor değildir. Bulunulan yerdeki Boylam (longitude) değerinin derece kısmına bakmak gerekmektedir. Türkiye'de 3 derecelik dilim orta meridyenleri 27-30-33-36 ve 39'dur. Okunulan değer hangi dilim numarasına daha yakınsa, dilim orta meridyeni olarak o değer seçilir. Antalya Boğaçayı bölgesindeki boylam Boğaçayı orta noktası için yaklaşık 30,625928 değeridir. Bu durumda dilim 30 olarak seçilecektir ki TM30'un alınma gerekçesidir (Şekil 3.34, Şekil 3.35).

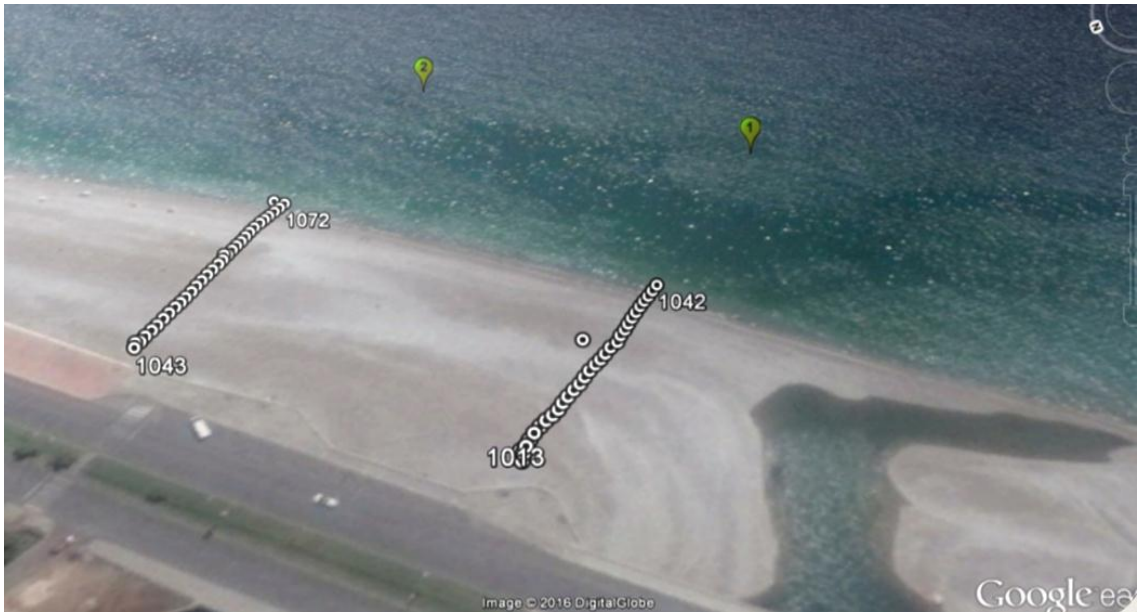
**Şekil 3.41.** GPS ile boyuna profil Google Earth görünümü

Şekil 3.40 ve Şekil 3.41’de 1. Profil için en büyük yükseklik farklılığının 1041 numaralı nokta olduğu görülmektedir. Denize en yakın noktalardan birisinin burası olduğu düşünülürse bu fark normaldir. Profillerin hepsi için elde edilmiş değerlere istatistiksel analiz uygulandığında;

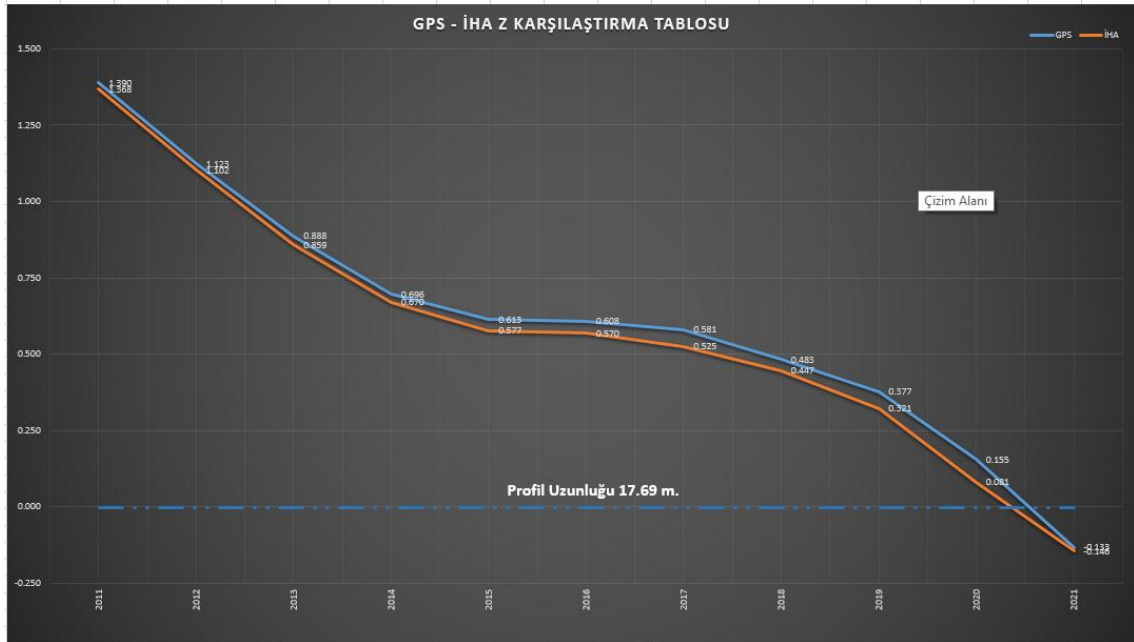
Şekil 3.49. 5. Profil nokta numarasına bağlı yükseklik farkı grafiği

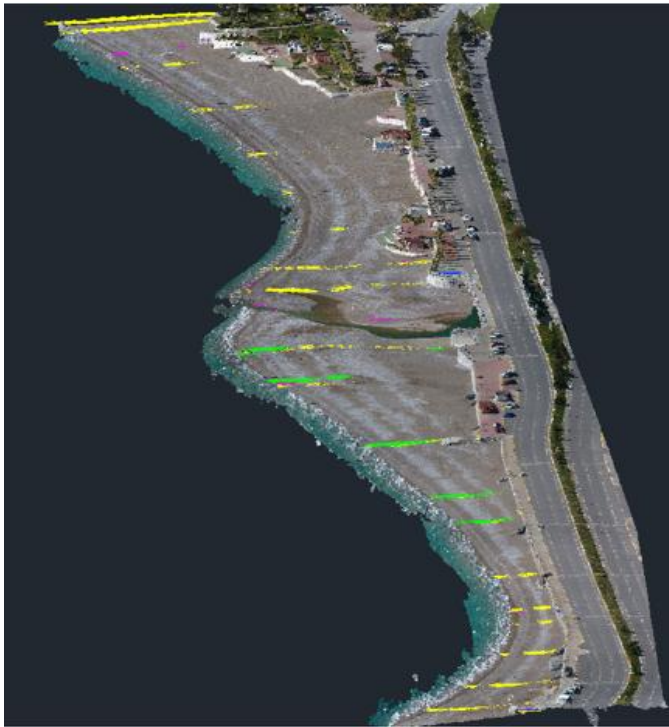
**Şekil 4.5.** Boğaçayı doğu ve batı kıyı çizgisi profilleri

Çalışma alanında boyuna alınmış kesitlerin toplu gösterimi Şekil 4.5'deki gibidir.

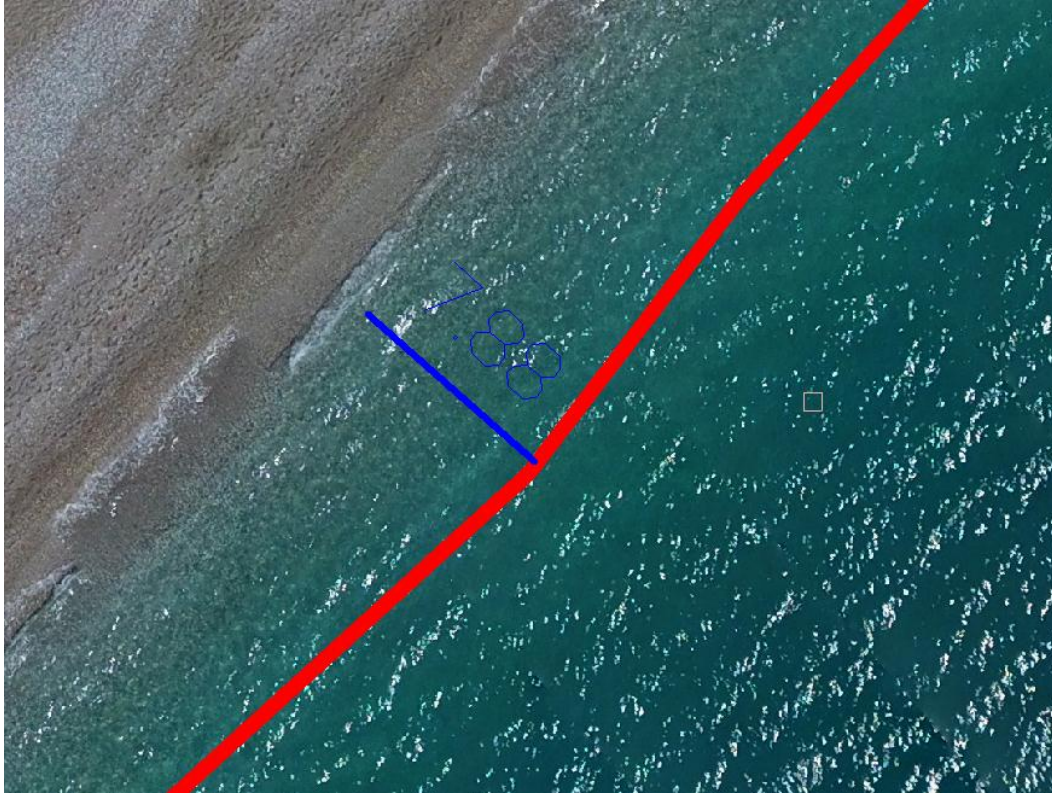
Şekil 4.13. Y: 555430,066; X: 4079923,886 konumunda 7,88 m'lik kıyı kaybı

Y: 555666,168; X: 4080160,847 olduđu konumda 10,88 m'lik bir kıyı kaybı gözlemlenmiştir (Şekil 4.13, Şekil 4.14 Şekil 4.15, Şekil 4.16).

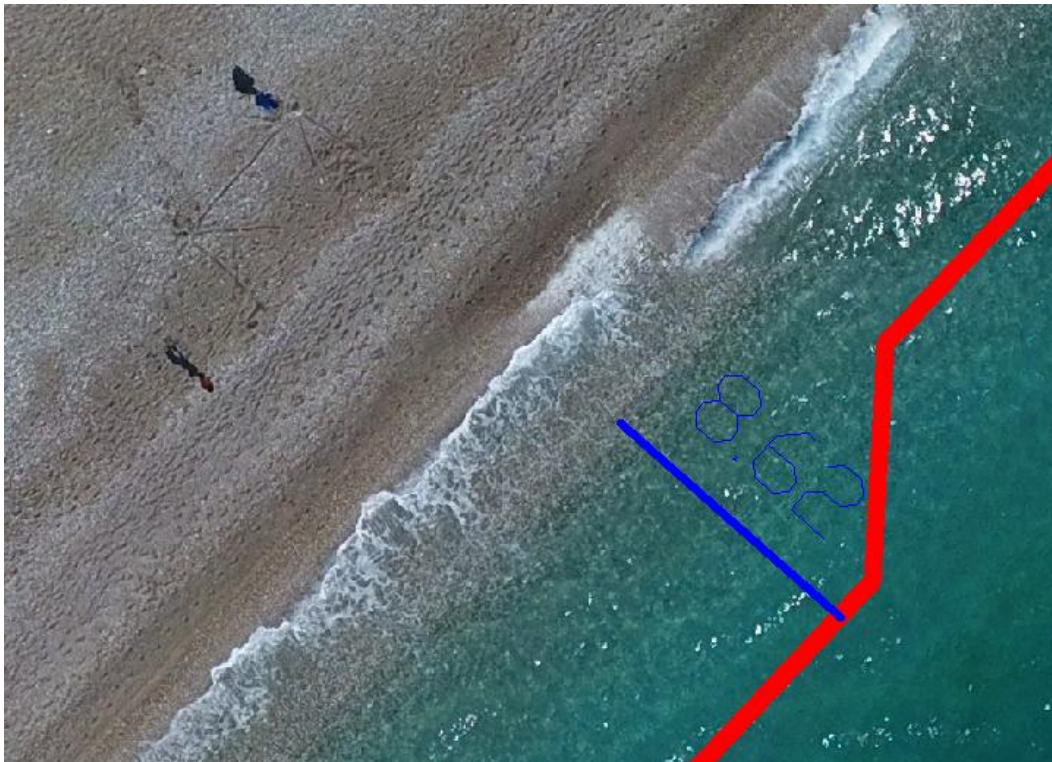
Şekil 4.14. Y: 555524,960; X: 4080028,479 konumunda 8,62 m'lik kıyı kaybı

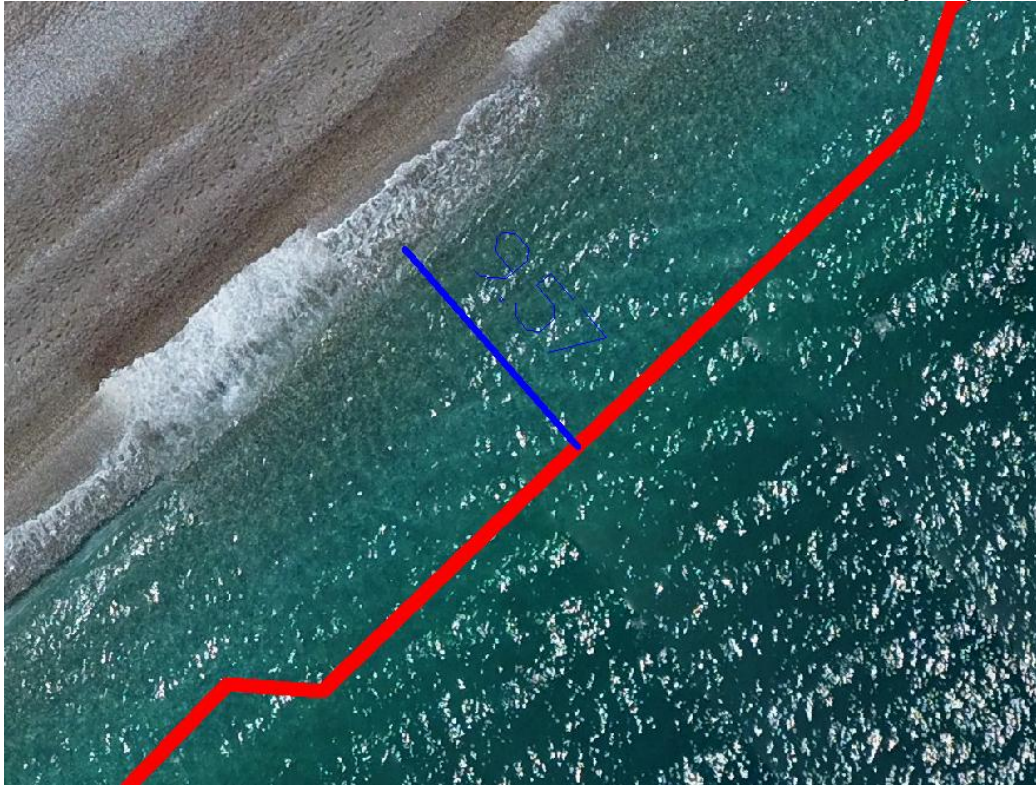
Şekil 4.15. Y: 555606,046; X: 4080107,333 konumunda 9,57 m'lik kıyı kaybı

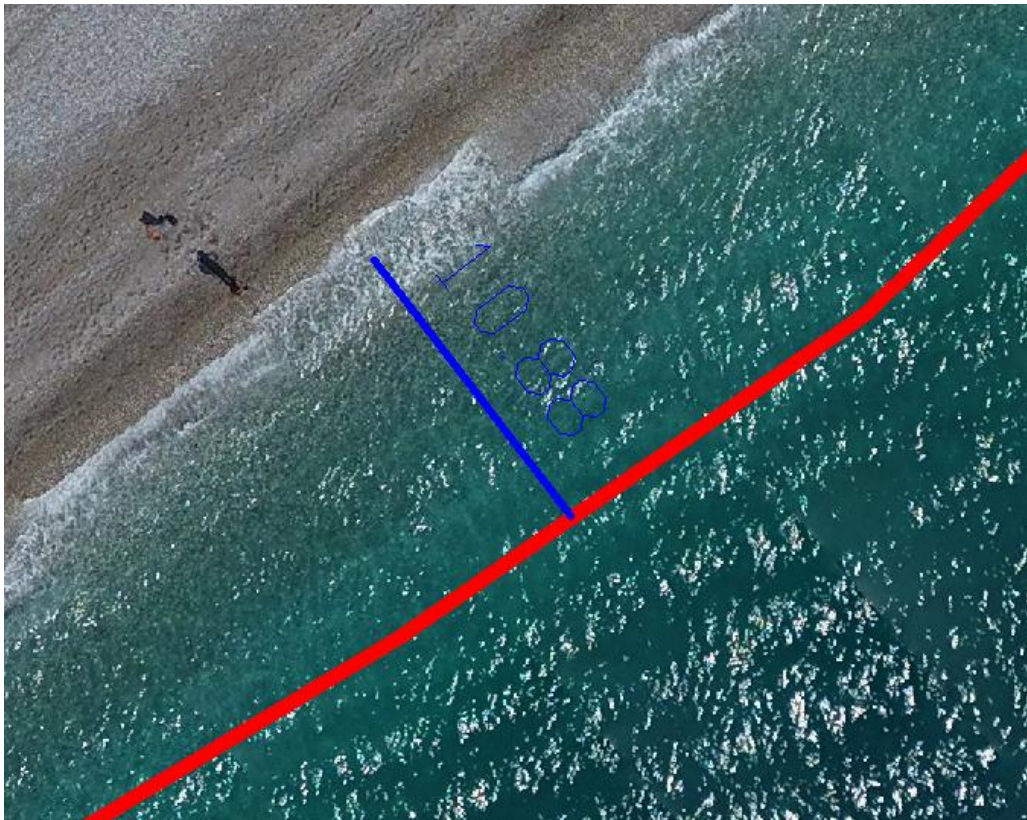
**Şekil 4.16.** Y: 555666,168; X: 4080160,847 konumunda 10,88 m'lik kıyı kaybı

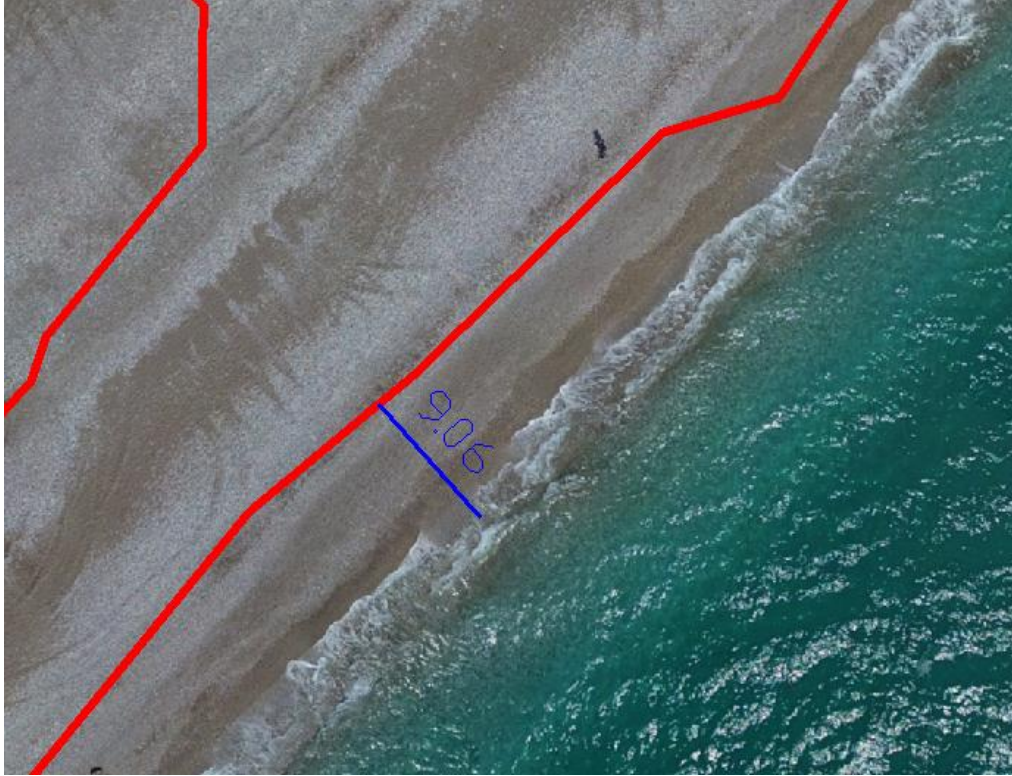
**Şekil 4.17.** Y: 555922,075; X: 4080383,015 konumunda 9,06 m'lik kıyı oluşumu

Y: 556456,608; X: 4080952,705 olduğu konumda 4,30 m'lik bir kıyı kaybı gözlemlenmiştir (Şekil 4.17, Şekil 4.18, Şekil 4.19, Şekil 4.20, Şekil 4.21).

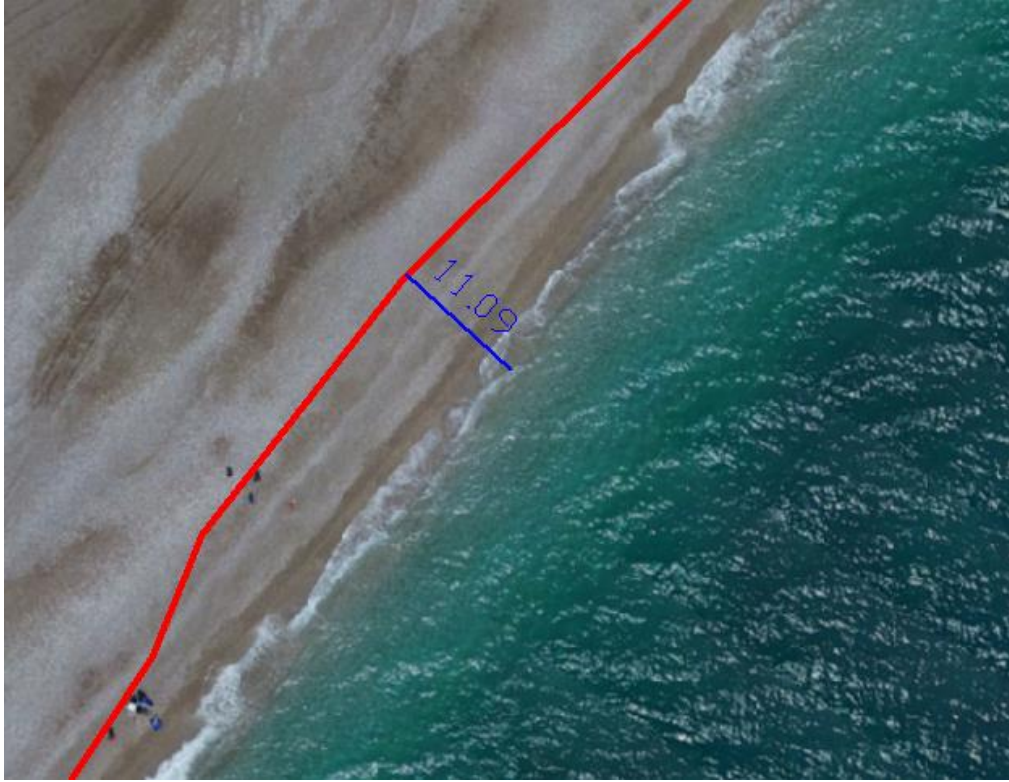
Şekil 4.18. Y: 555978,640; X: 4080450,561 konumunda 11,09 m'lik kıyı oluşumu

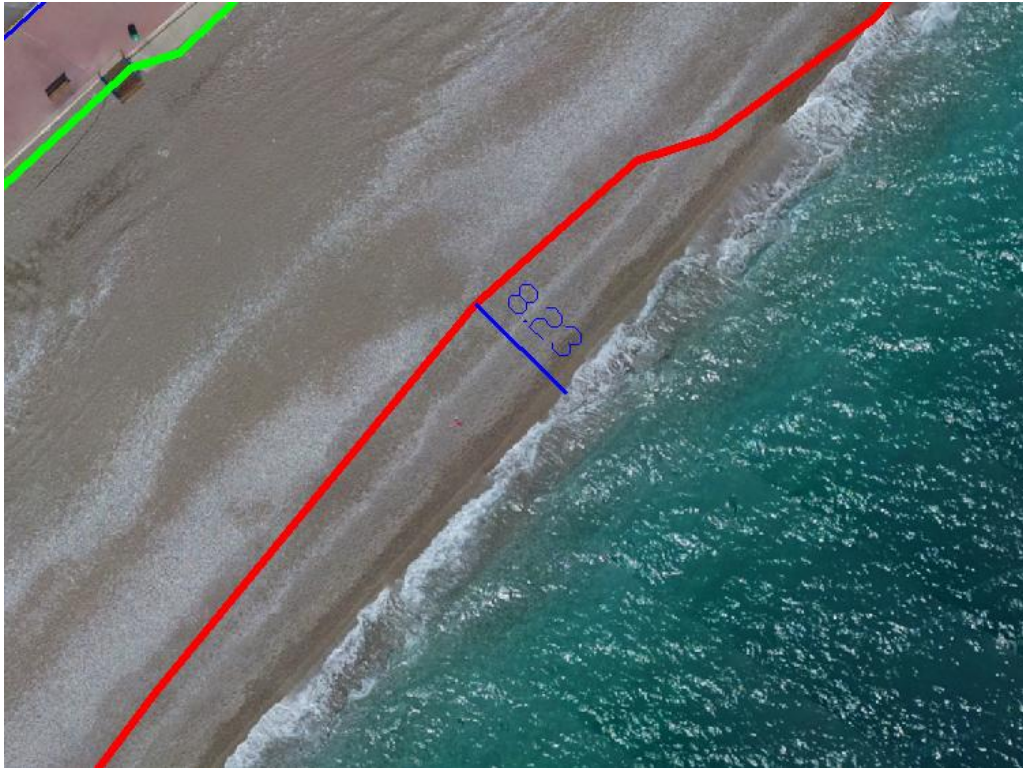
Şekil 4.19. Y: 556080,407; X: 4080568,272 konumunda 8,23 m'lik kıyı oluşumu

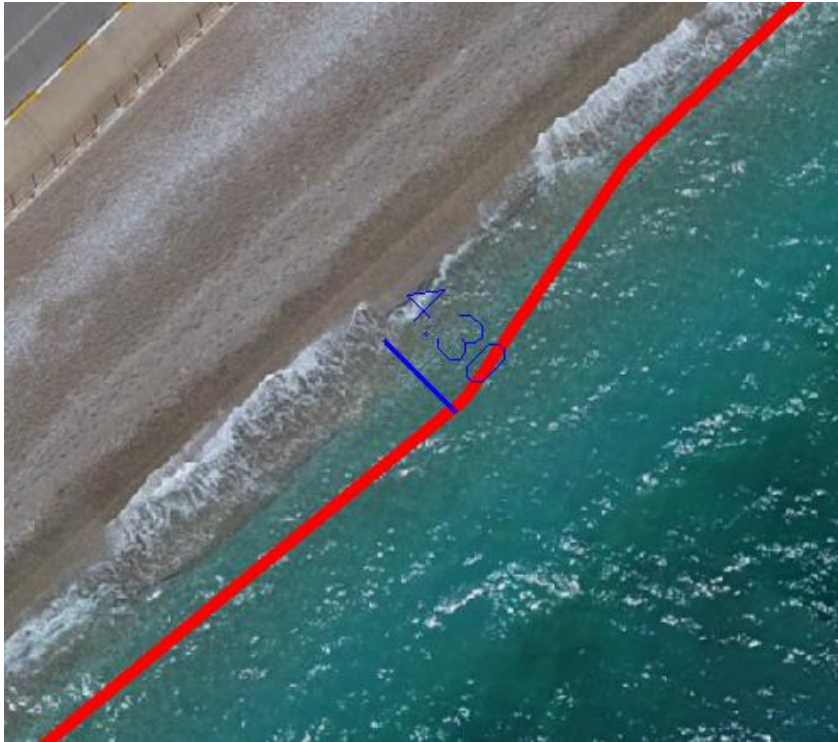
Şekil 4.21. Y:556456,608; X: 4080952,705 konumunda 4,30 m'lik kıyı kaybı

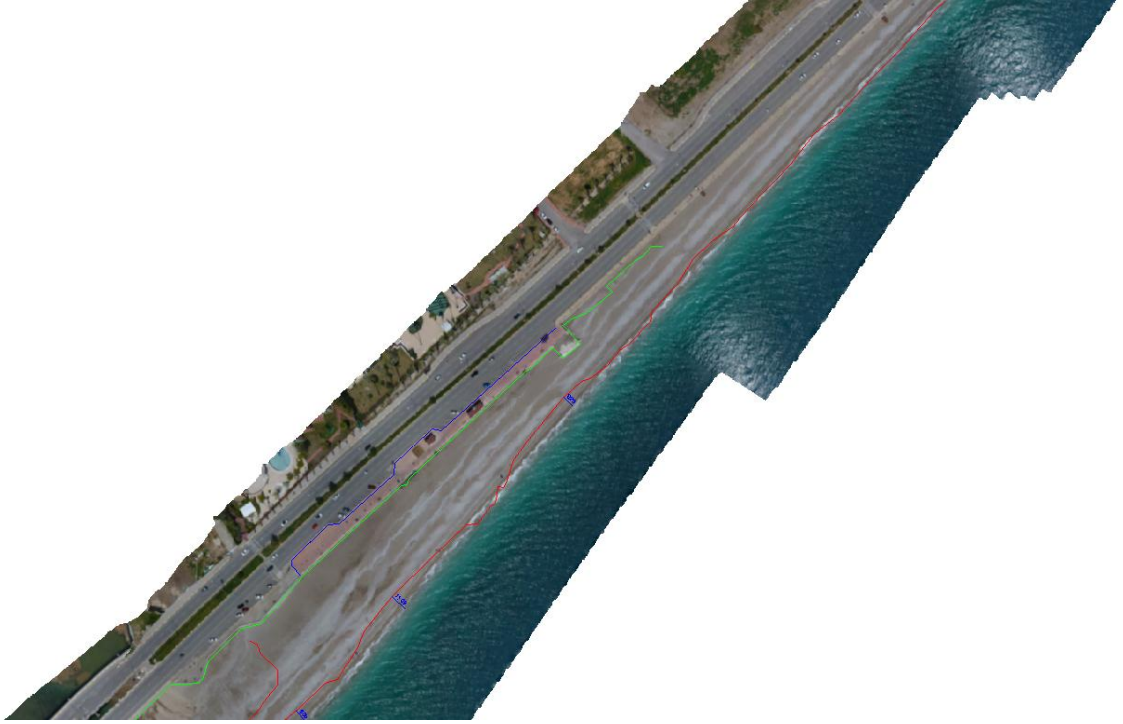
**Şekil 4.22.** 2006 – 2017 Yılları arası kıyı çizgisi değişimi Boğaçayı doğusu
