**KENTSEL YEŞİL ALANLARDA VANDALİZM VE OLASI TASARIM  
ÇÖZÜMLERİNİN ANTALYA ÖRNEĞİNDE İNCELENMESİ**

**YÜKSEK LİSANS TEZİ  
PEYZAJ MİMARLIĞI ANABİLİM DALI**

**2013**

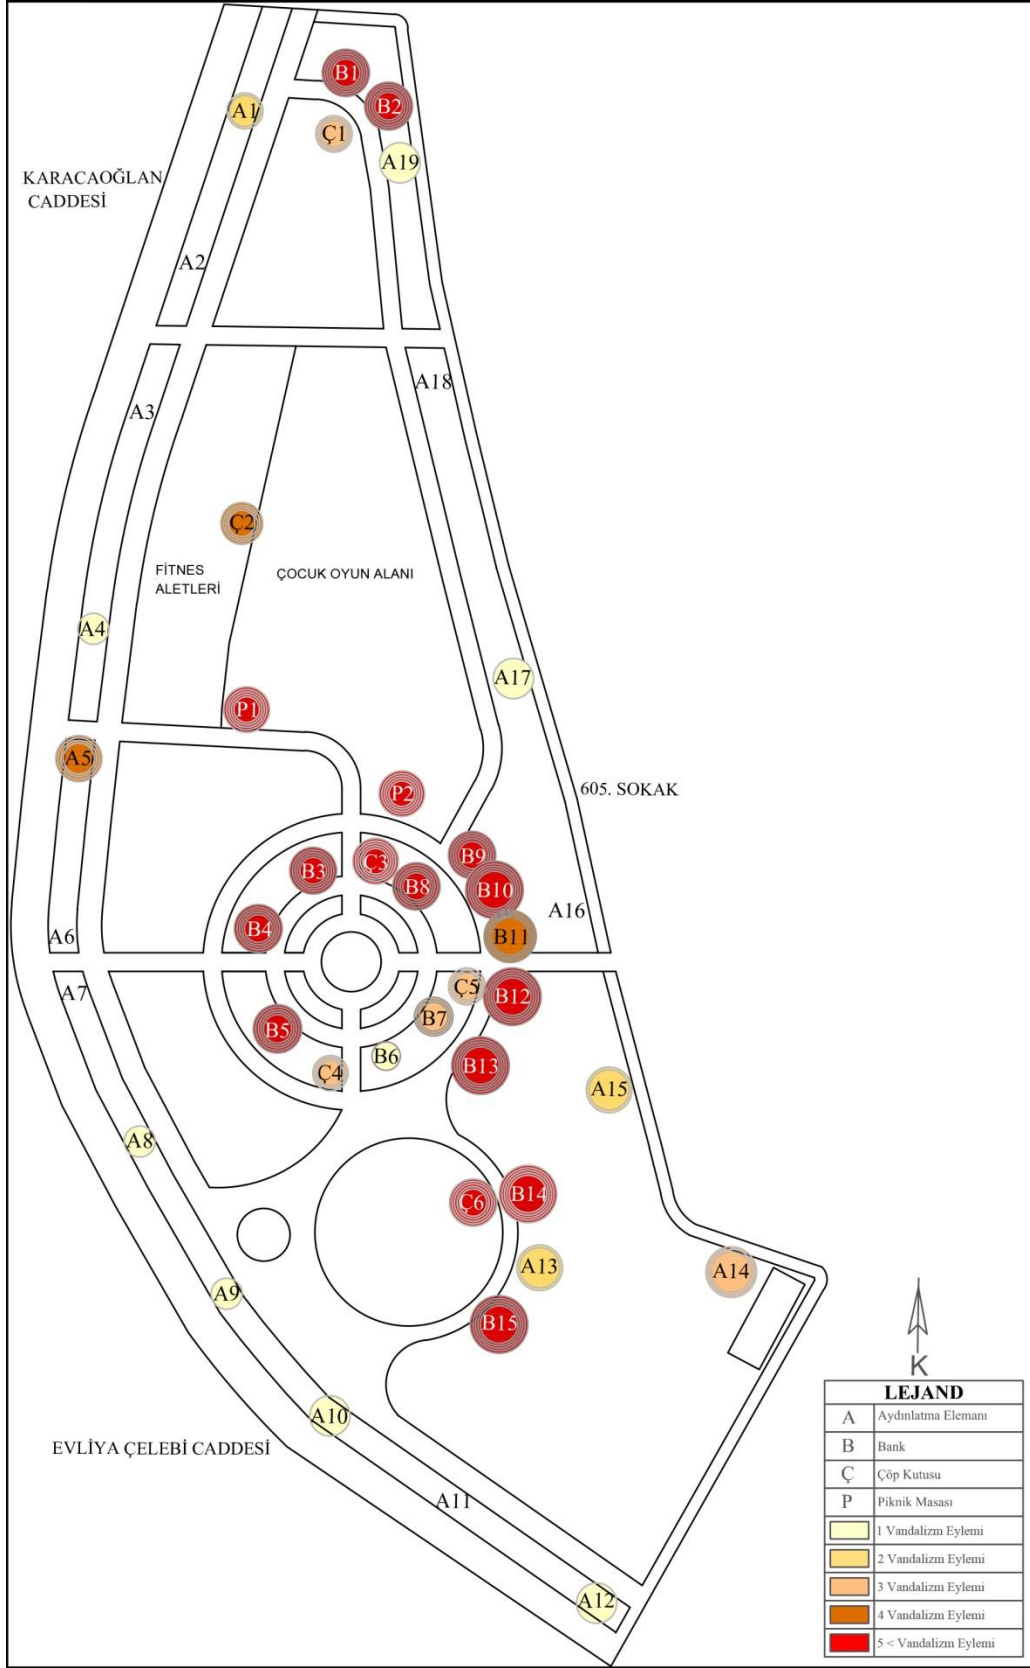
Şekil 4.22. Nayla Atay Parkı'nda yer alan donatı elemanlarında meydana gelen vandalizm eylemlerinin dağılımı

Çocuk oyun alanının kenarında yer alan piknik masalarının tamamı vandalizm eylemine maruz kalmıştır. Vandalizme uğrayan bu piknik masalarının birbirine yakın olmasından dolayı, piknik masalarının konumuna bağlı olarak vandalizme uğrayıp uğramadıkları konusunda anlamlı bir farklılık tespit edilememiştir.

Fitnes alanı ve çocuk oyun alanına yakın olacak şekilde konumlandırılan Ç2 ve Ç3 kodlu çöp kutuları ile park içerisinde bulunan kullanıcıların sağladığı görsel kontrolün biraz daha dışında kalan Ç6 kodlu çöp kutusunun daha fazla vandalizm eylemlerine maruz kaldığı saptanmıştır (Şekil 4.22).

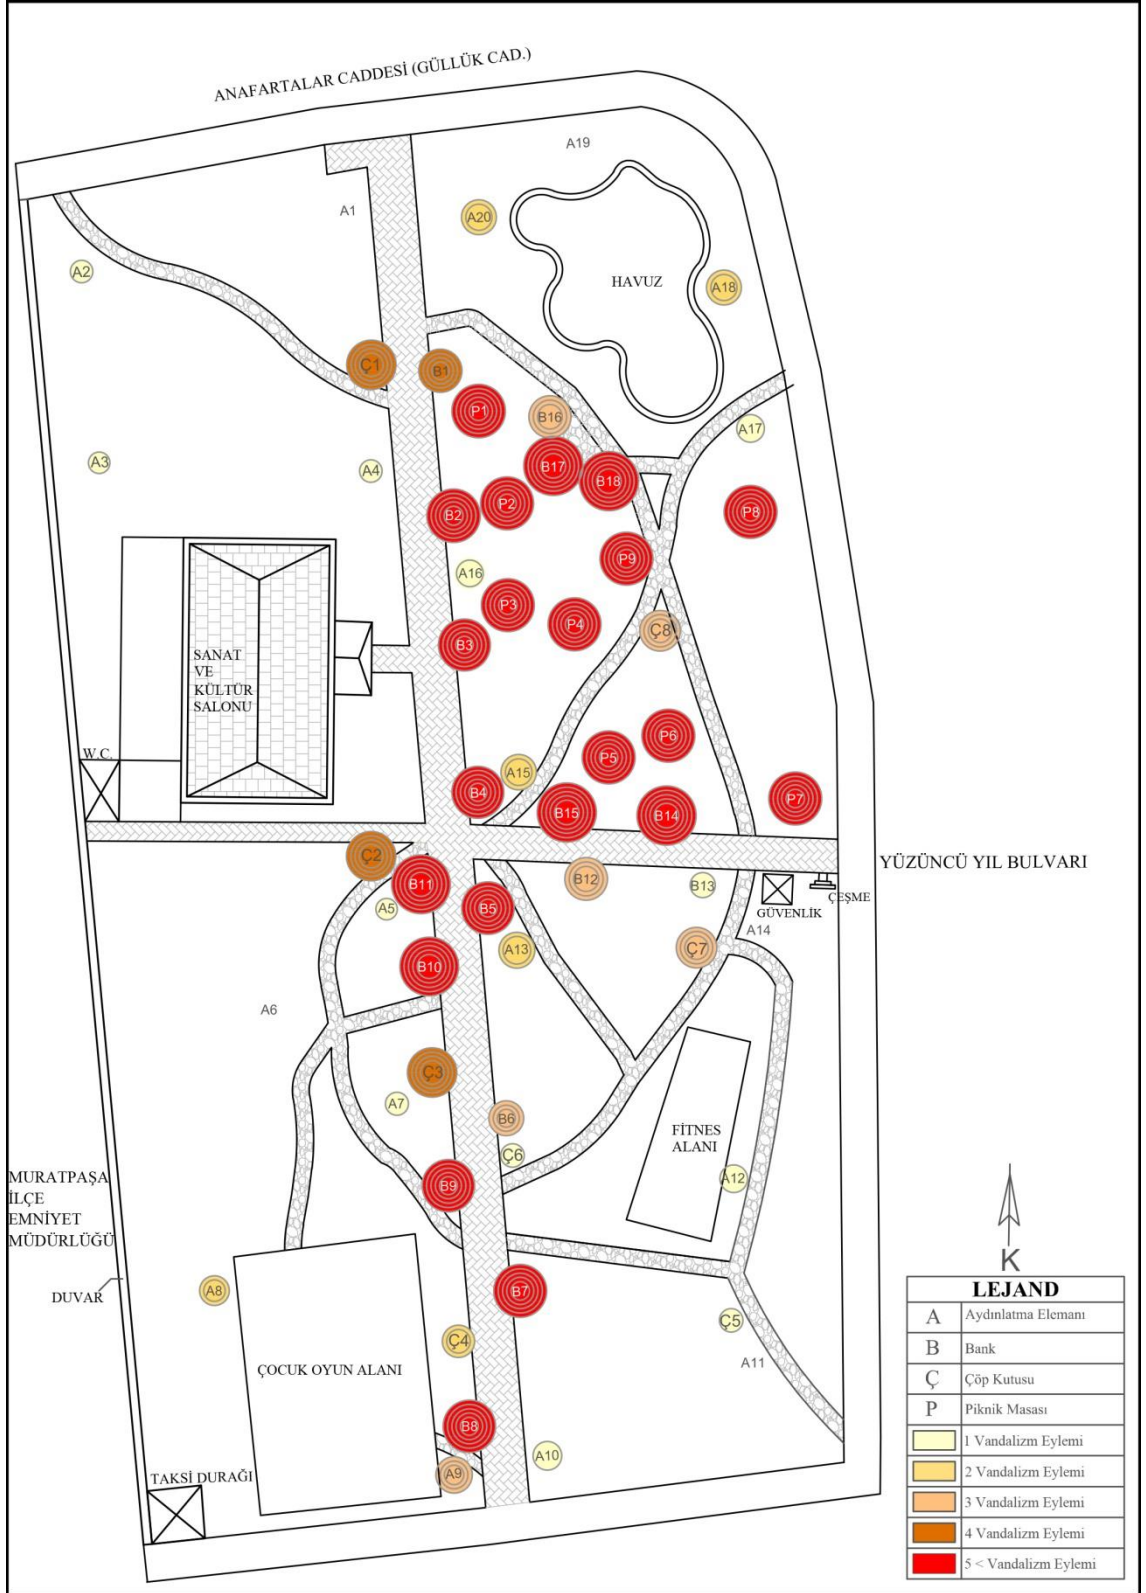
Şekil 4.23. Aydın Kanza Parkı'nda yer alan donatı elemanlarında meydana gelen vandalizm eylemlerinin dağılımı

Park içerisinde yer alan çöp kutularında en fazla vandalizm eylemi Ç1,Ç2 ve Ç3 kodlu çöp kutularında meydana gelmiştir. En az vandalizme maruz kalan çöp kutuları ise Ç5 ve Ç6'dır. Bu donatılarda meydana gelen vandalizm eylemine dair konumsal bir değerlendirme yapılamamıştır.

Yoğun bir kullanıma sahip olması nedeniyle görsel kontrolün üst seviyede olması ve park içerisinde güvenlik görevlisinin bulunması nedeniyle donatı elemanlarının tamamında vandalizm eylem türlerinden sökme, kırma gibi donatı elemanının kullanımını mümkün kılmayacak büyük ölçüde tahribat meydana gelmemiştir.

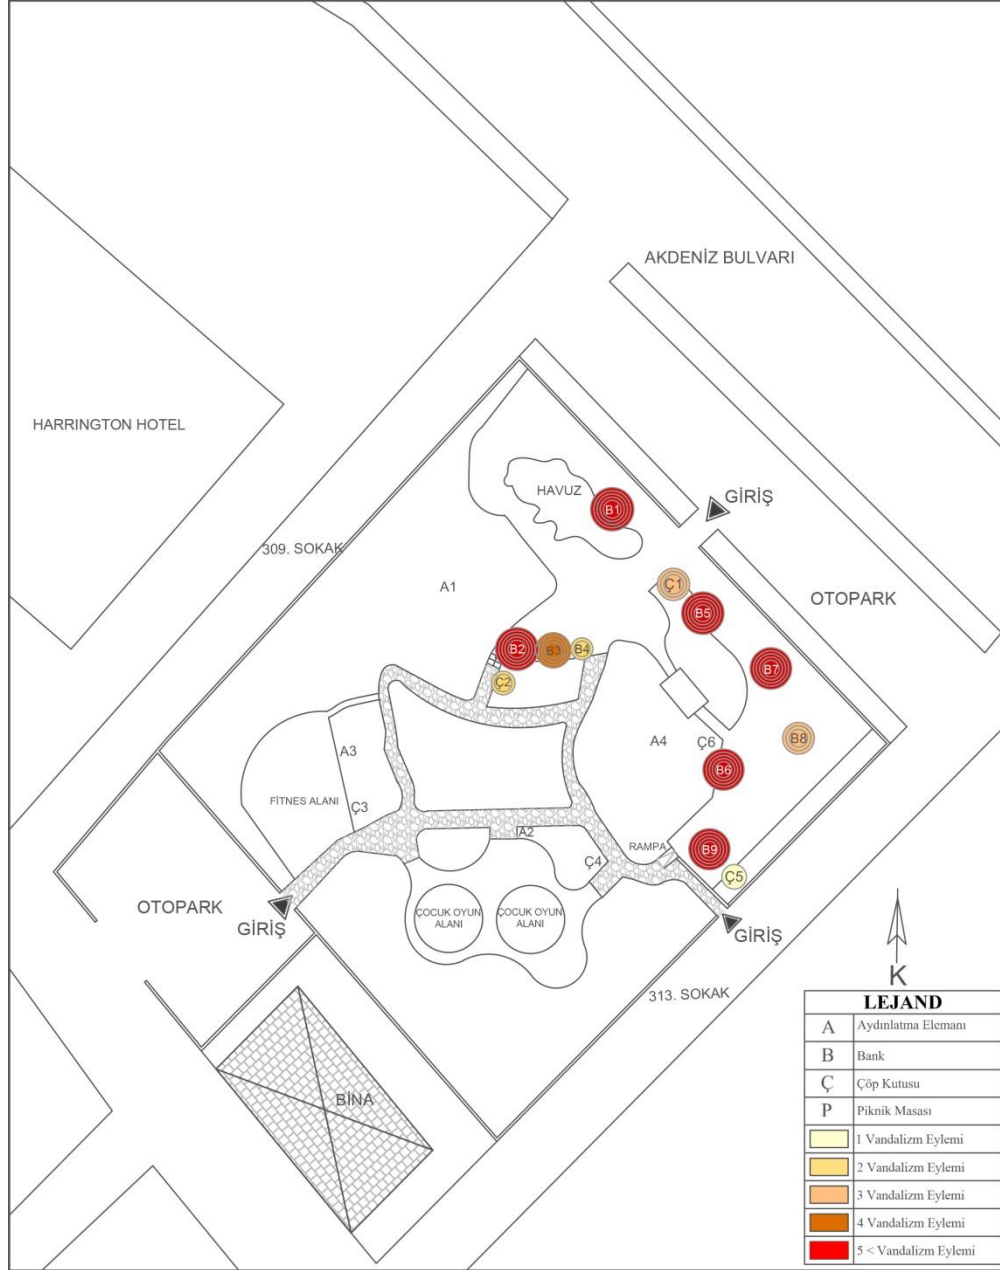
Şekil 4.24. Konyaaltı Sahil Parkı'nda yer alan donatı elemanlarında meydana gelen vandalizm eylemlerinin dağılımı

Yapılan incelemeler neticesinde gözlemlenen donatı elemanları içerisinde en fazla zarar banklarda görülmüştür. Aydınlatma elemanlarında ise herhangi bir vandalizm eylemine rastlanılmamıştır (Şekil 4.24).

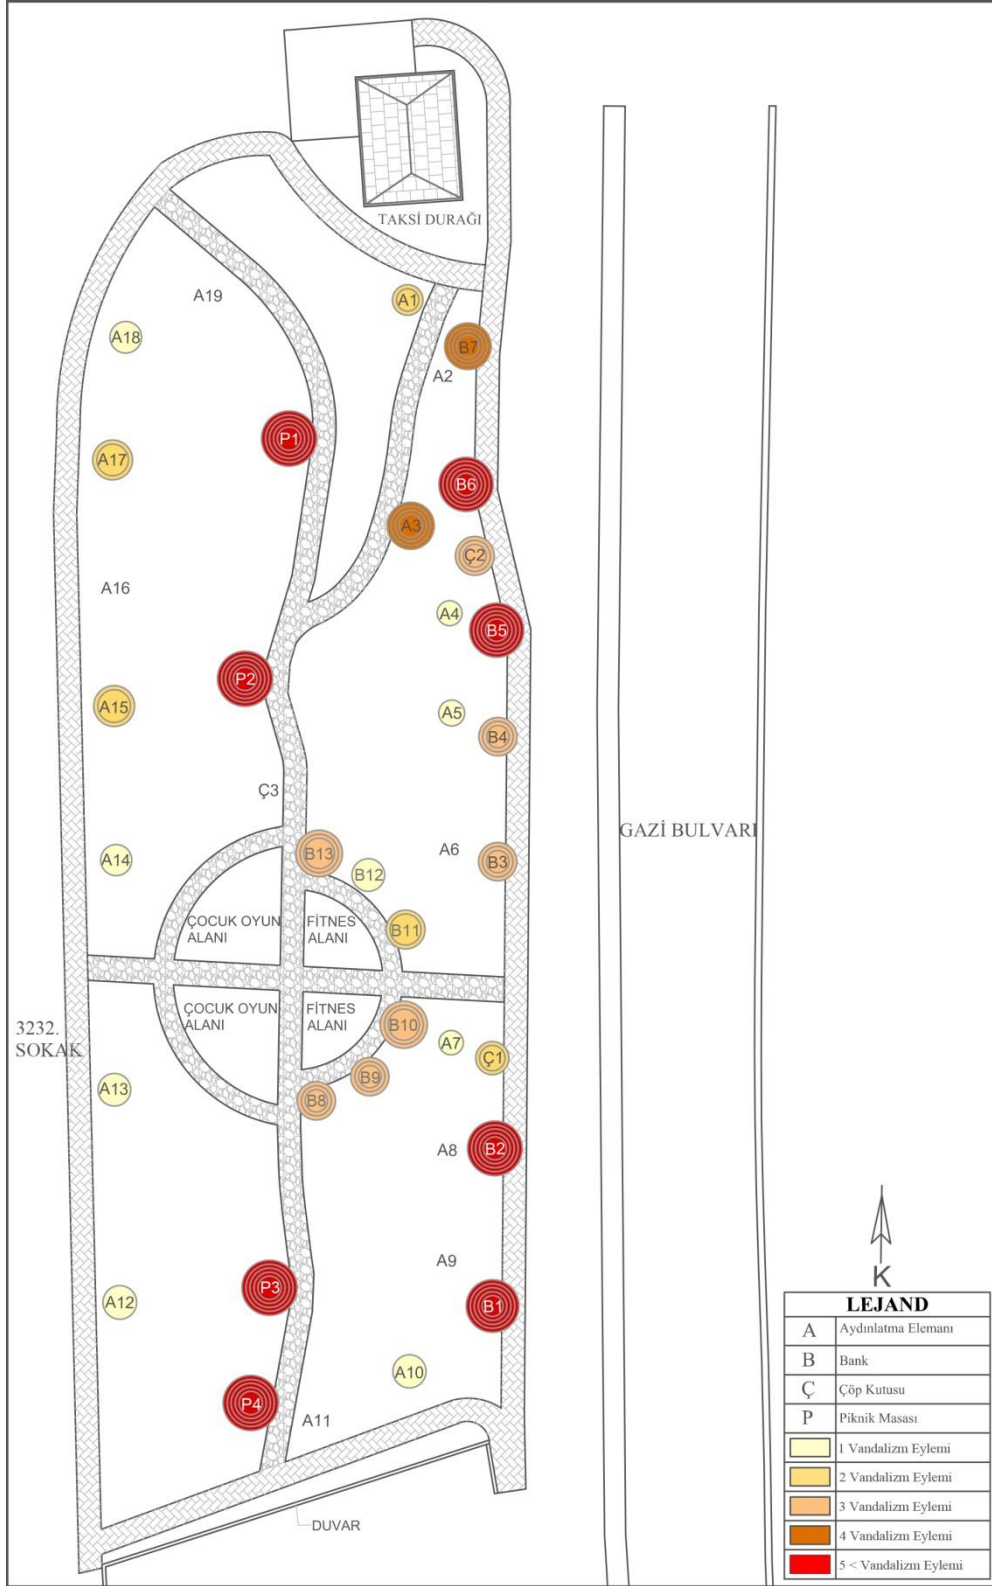
Şekil 4.26. Gazi Bulvarı Parkı'nda yer alan donatı elemanlarında meydana gelen vandalizm eylemlerinin dağılımı

Araç yolunun ve kaldırımın hemen kenarında yer alan B1, B2, B5 ve B6 kodlu banklardan B5 ve B6 aynı zamanda otobüs durağının hemen yanında yer almaktadır. Bu nedenle B5 ve B6 parkları durakta bekleyenler tarafından yoğun olarak kullanılmaktadır. Yıldırım'ın (2000) çalışmasında öne sürdüğü, hasar görmüş bir donatının kişinin üzerinde tahrik edici bir etki göstermesi, hemen yanındaki bir diğer donatının da vandalizmden etkilenebileceği düşüncesi B1, B2 ve B5, B6 kodlu banklar içinde geçerlidir.

Park içerisinde yer alan piknik masalarından P2 kodlu piknik masası aylık yapılan 12 gözlemin 8 tanesinde, P1,P3 ve P4 ise 9 tanesinde vandalizm eylemlerine maruz kalmıştır.

Çöp kutuları içerisinde en fazla zararı araç yolunun ve kaldırımın hemen kenarında yer alan Ç1 ve Ç2 kodlu çöp kutuları görmüştür.

Murray vd (2001) belirttiğine göre, vandalizm eylemini etkileyen değişkenlerden biri de sokak istikametinde toplu taşıma durağının bulunup bulunmamasıdır. Çalışma sonuçlarına göre toplu taşıma durağının varlığı vandalizmin meydana gelmesini azaltmaktadır. Bunun nedeni ise, durakta bekleyen insanların görsel kontrolü sağlamış olduğu düşüncesidir (Ayhan 2007). Fakat bu çalışmada yapılan gözlemlerde durakların yakınının da yer alan donatı elemanlarının özellikle bankların yoğun kullanımdan dolayı daha fazla vandalizme maruz kaldıkları tespit edilmiştir.
