**ANTALYA İLİ MURATPAŞA İLÇESİNDEKİ YOLLARIN ÜSTYAPI
PERFORMANS ANALİZİ VE BAKIM ÖNERİLERİ**

Onur Burak MİLLİ

**FEN BİLİMLERİ ENSTİTÜSÜ
İNŞAAT MÜHENDİSLİĞİ ANABİLİM DALI
YÜKSEK LİSANS TEZİ**

TEMMUZ 2019

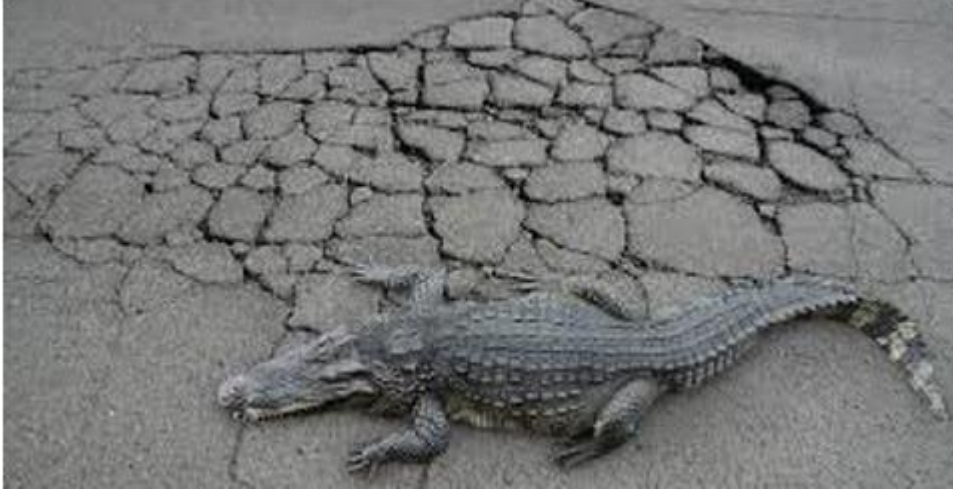
Timsah sırtı çatlaklar, küçük blok dizisi oluşturan birbirlerine bağlı timsah sırtı veya kümes teli görünümünde çatlaklardan oluşmaktadır. Bunlar genellikle, yapısal olarak yetersiz bozuk bir granüler temel ya da zayıf bir tabii zemin ile ilintilidir.

Şekil 2.5. Timsah Sırtı Görünümlü Çatlaklar (<https://insapedia.com/asfalt-yollarda-meydana-gelen-kusur-ve-hasar-cesitleri/>)

Timsah sırtı çatlakların muhtemelen doygun bir temel veya tabii zeminden kaynaklanmasından dolayı, düzeltme işlemleri ıslak malzemenin çıkartılmasını ve muhtemelen bir drenaj sistemi tesis edilmesini kapsamaktadır. Tam derinlikli olarak yerleştirilen bir sıcak karışımı asfalt güçlü bir yama sağlamaktadır. Yeteri kadar sıcak karışım asfalt yoksa, alta (temele) tabakalar halinde granüler temel malzemesi yerleştirilerek sıkıştırmak, üste sıcak asfalt karışımı koymak da mümkündür. (<https://insapedia.com/asfalt-yollarda-meydana-gelen-kusur-ve-hasar-cesitleri/>)

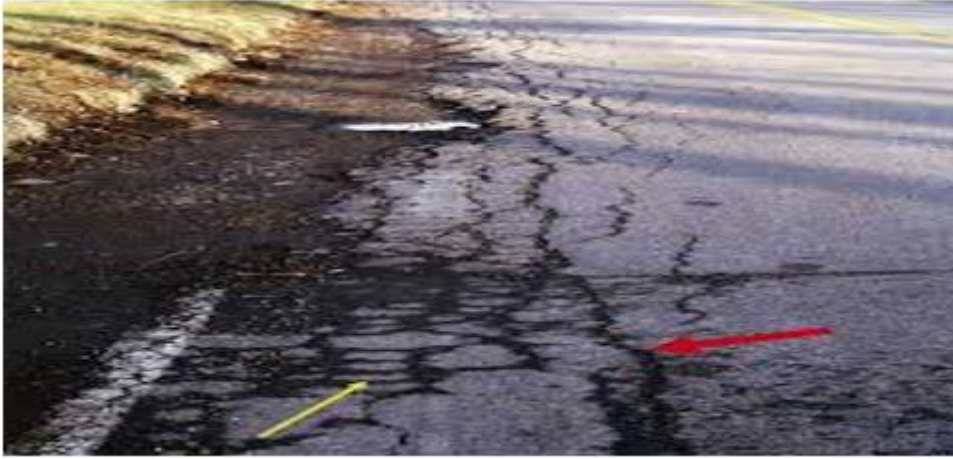
Kenar çatlakları kaplama kenarı yakınındaki boyuna çatlaklar olup, bankete doğru dallanan enine çatlakları da içerebilmektedir. Kenar çatlakları genellikle asfalt kaplaması için bir yanal veya banket desteğinin bulunmamasından kaynaklanmaktadır.

Diğer sebepler arasında çatlak alanının altındaki temel malzemesinin oturması veya çökmesi de sayılabilir. Bu da; kötü drenaj, don kabarması, ya da çevredeki zeminin kuruması sonucunda büzülmeden ortaya çıkmaktadır.

Şekil 2.6. Kenar Çatlağı (<https://insapedia.com/asfalt-yollarda-meydana-gelen-kusur-ve-hasar-cesitleri/>)

Onarım amacıyla, kenar çatlakları kum ile karıştırılmış katbek asfaltı veya slurry seal ile dolgu yapılabilir. Kaplama kenarı yerleşme yapmış ise, yüzey, sıcak karışimli asfalt yama malzemesi ile gerekli kota getirilebilir. (<https://insapedia.com>)

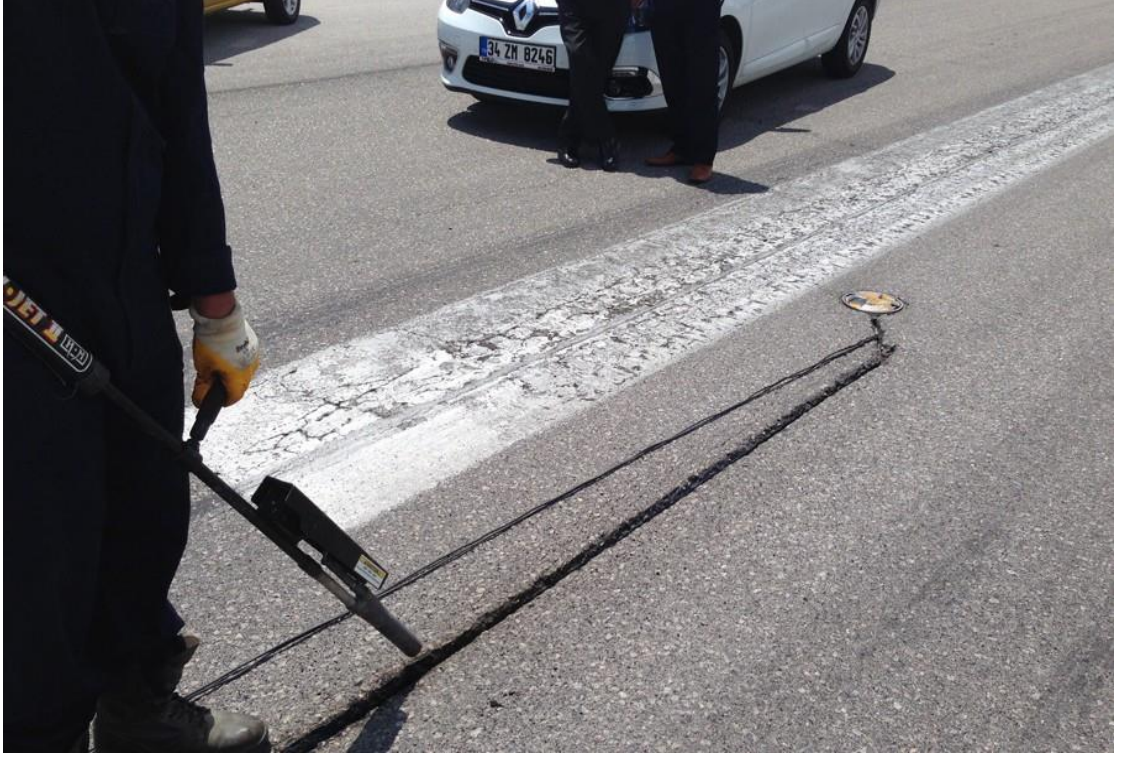
Diğer yandan, şerit derzi çatlakları genellikle kaplamadaki bitişik tabakaların arasında zayıf bir bağ veya yapışma olmasından dolayı meydana gelmektedir.

Şekil 2.7. Derz Çatlağı ve Tamiri (<http://www.asfaltkaplama.com/hizmetler/catlak-tamiri-derz-dolgusu>)

Çatlak oluşumunda suyun katkıda bulunan ana faktör olduğu yerlerde, ilk olarak drenaj durumu düzeltilmelidir. Çatlaklar ise slurry seal ile doldurulmalıdır.

Daha geniş çatlakların doldurulmasında ise özel asfalt bileşikleri veya ağır asfalt karışımları kullanılabilir. (www.asfaltkaplama.com)

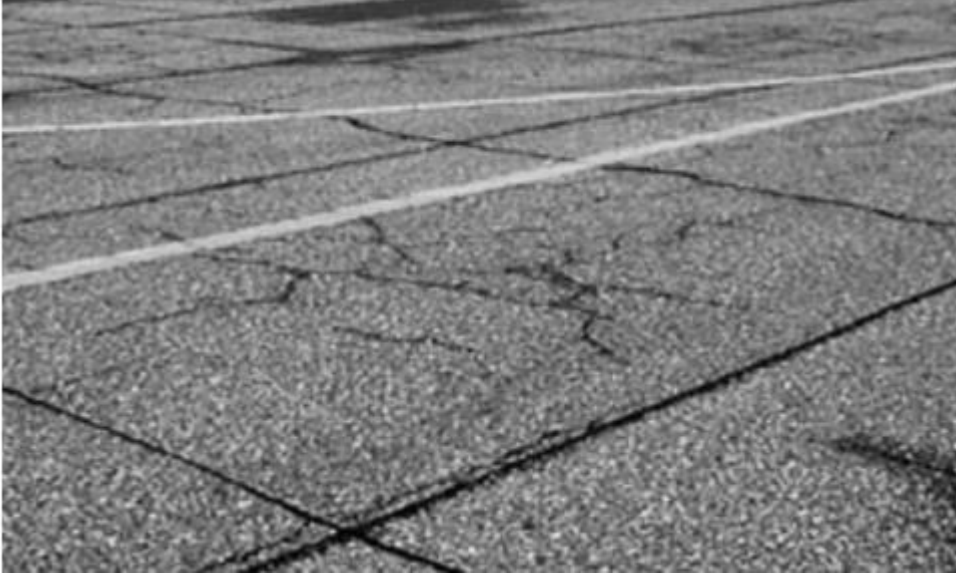
Yansıma çatlakları (Şekil 2.8) asfalt takviye tabakalarında (overlays) ortaya çıkmaktadır. Bu çatlaklar alttaki kaplama yapısındaki çatlak oluşumunu yansıtmaktadır.

Şekil 2.8. Yansıma Çatlakları (<https://www.movea.com.tr/asfalt-bozulmalari-neden-olusur/>)

Bu durumda ise, çatlaklar bir emülsiyon veya katbek ile bir gelberi kullanarak ve kum serperek doldurmak mümkündür.

6 mm'den daha geniş çatlaklar asfalt emülsiyonu, hafif bir katbek asfalt, kum ve gelberi kullanarak doldurulabilir. (www.movea.com.tr)

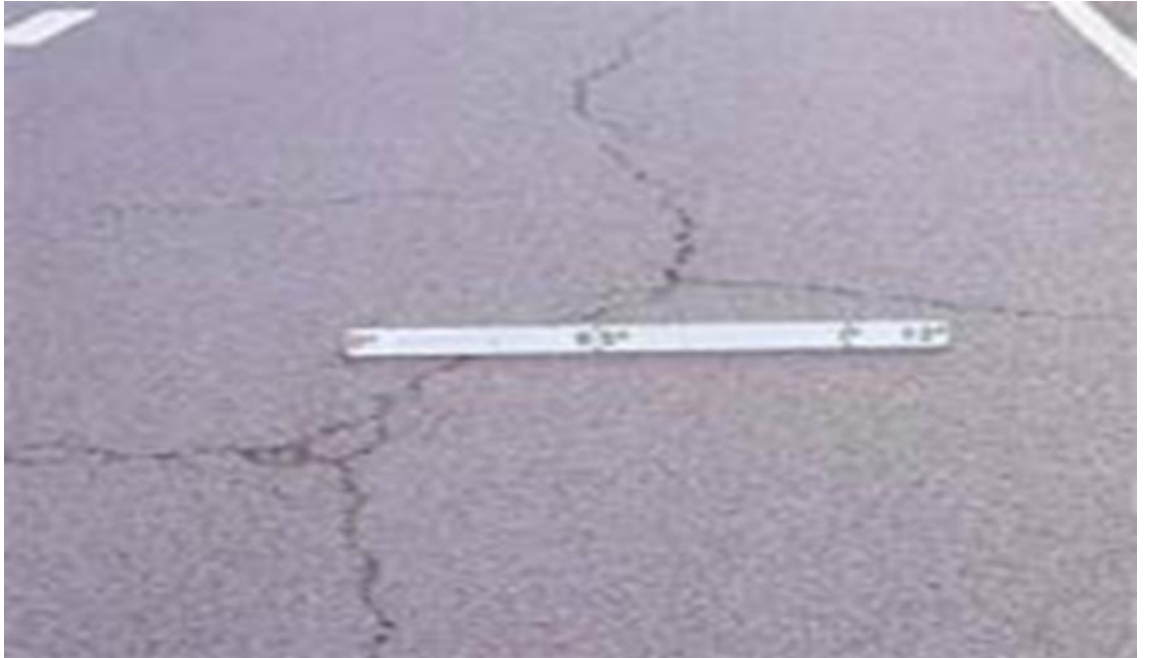
Büzülme çatlakları genellikle keskin köşeler ya da açılar içeren geniş blok serileri oluşturan birbirine bağlı çatlaklardan oluşmaktadır. Sıklıkla, bu tür çatlaklar yüksek oranda düşük penetrasyonlu asfalt içeren ince agrega asfalt karışımlarının hacmindeki değişmelerden kaynaklanmaktadır (www.remyapisal.com).

Şekil 2.9. Büzülme Çatlakları

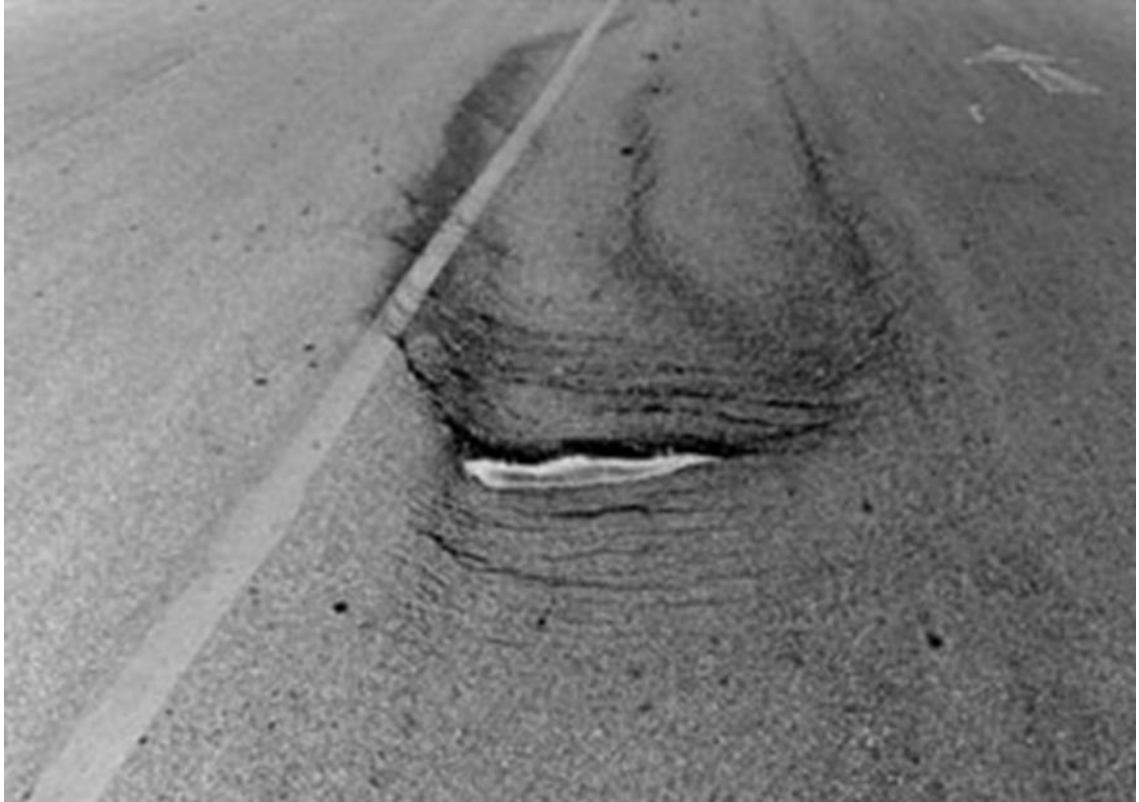
Bağ eksikliği toz, kir, yağ veya yapıştırma tabakası bulunmamasıyla ilişkili olabilmektedir.

Şekil 2.10. Kayma Çatlakları

Bir kayma çatlağının onarılması için etkili tek yol aşınma tabakasını, tabakalar arasında iyi bir bağın bulunduğu noktaya dek çatlak civarından kaldırmak ve daha sonra sıcak karışumlu asfalt ile yama işlemi gerçekleştirmektir. (www.movea.com.tr)

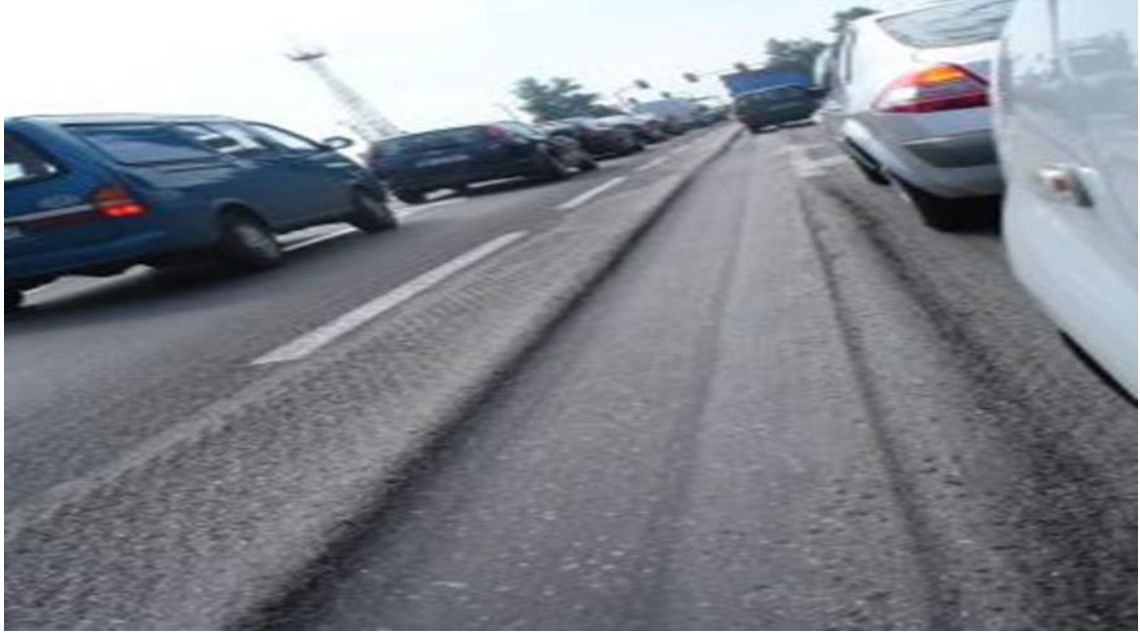
Tekerlek izi oluşumu (oluklanma) asfalt betonu kaplamalarda görülen bozulma türlerinden biridir. Taşıt tekerleklerinin yola değme noktalarında, yol boyunca oluşan düşey kalıcı deformasyonlar olarak tanımlanır. Tekerlek izi oluşumuna neden olan başlıca faktörler; aşırı yükler, uzun süreli veya durağan yükler, aşırı yükler, uzun süreli veya durağan yükler, aşırı yük tekrarı, uygun olmayan malzeme kullanımı, tasarım ve yapım hataları olarak sıralanabilir. (Özdemir, Tığdemir, Avcı,2009)

Şekil 2.11. Tekerlek İzi Oluşumu

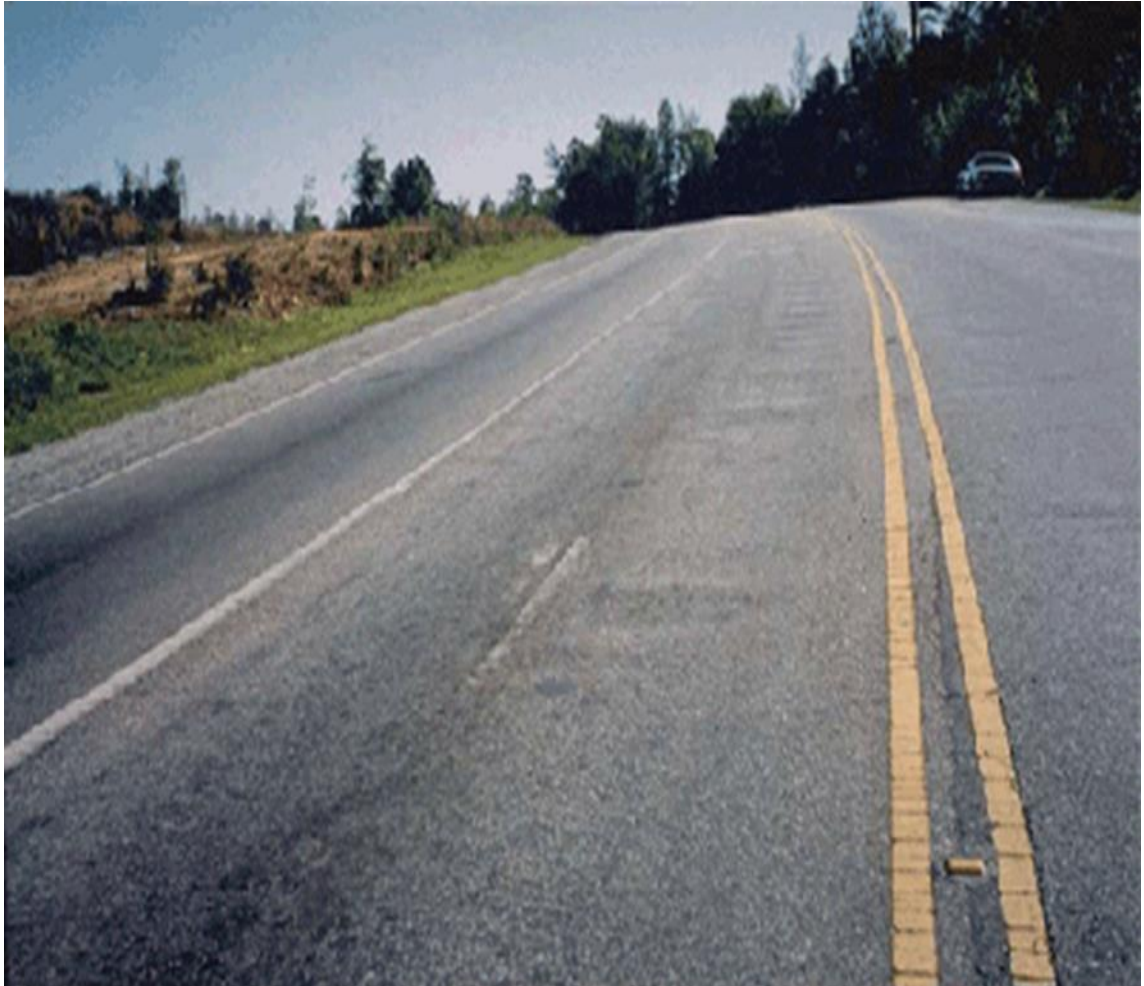
Ondülasyon ve çökme çoğu zamanda stabilite açısından zayıf asfalt kaplama karışımlarında da meydana gelmektedir. Bunun sebebi aşırı miktarda asfalt, fazla ince agrega, uygun olmayan gradasyon, yuvarlak ya da düzgün dokulu kaba agrega kullanımındadır.

Şekil 2.12. Ondülasyon (Dalgalanma)

Ondülasyon oluşmuş kesimde bir temel tabakası üzerine ince bir sathi kaplama varsa yüzey kazınmalı, malzeme temel malzemesi ile yerinde karıştırılıp sıkıştırılmalıdır. Aşınma 50mm'den daha fazla kalınlıkta ise, sıg ondülasyon bir soğuk frezeleme makinası ile giderilebilmektedir. Daha sonra yüzey bir koruyucu sathi kaplama veya sıcak karışım ile kaplanmaktadır.

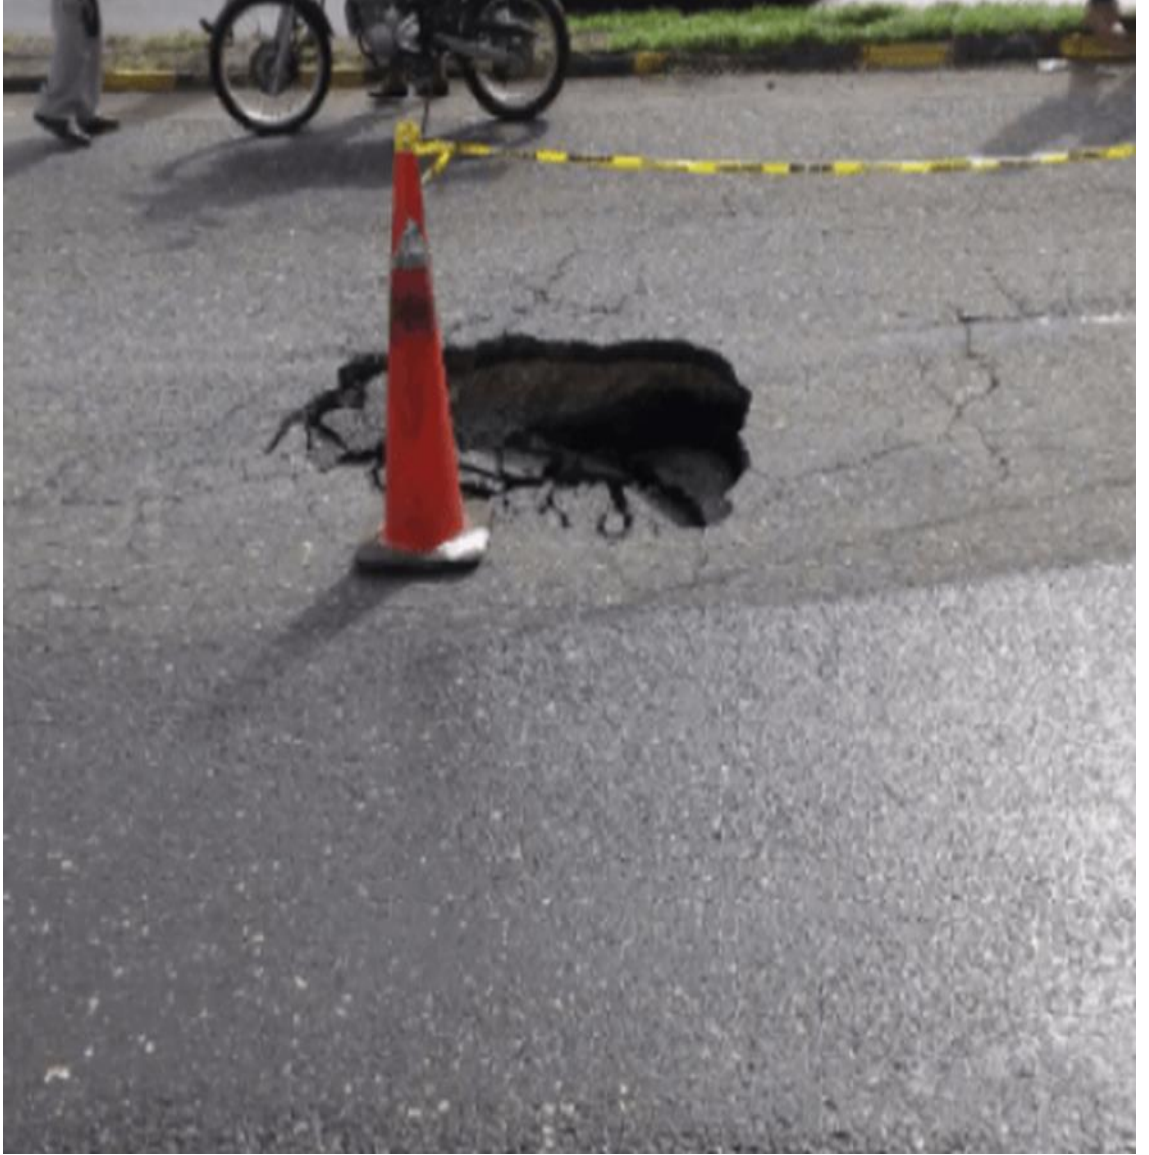
Şekil 2.13. Yerel Çökme ve Ötelenme (Shoving)

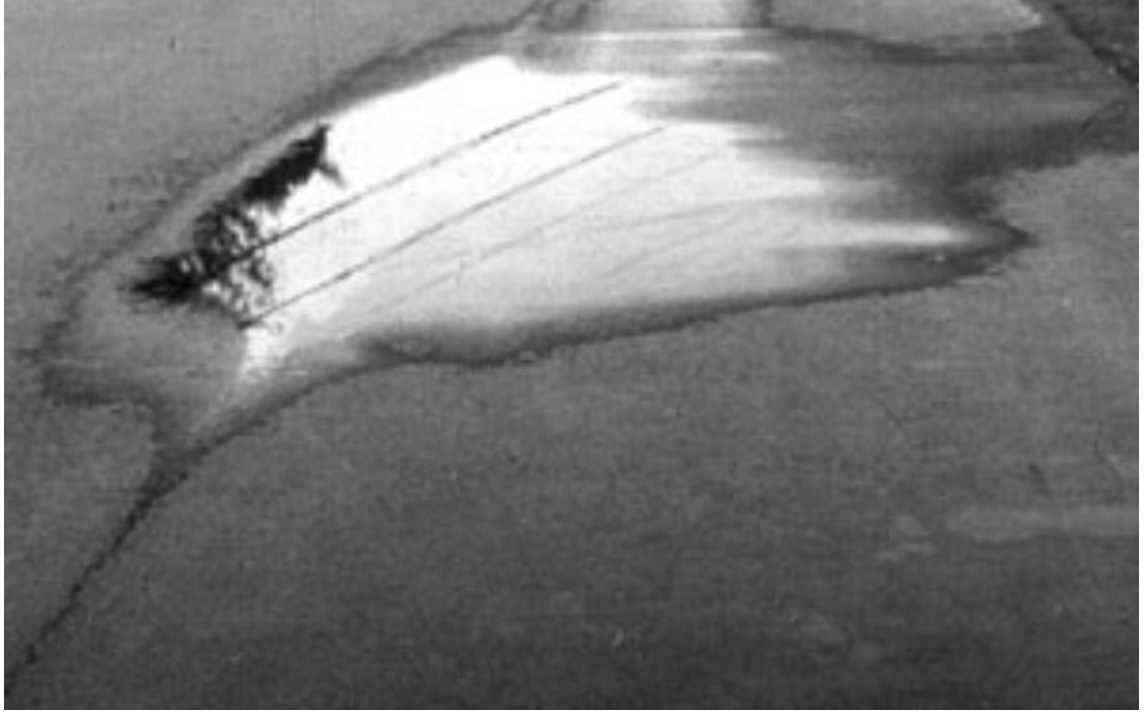
Oturmalar çatlak oluşumu içeren ya da içermeyen sınırlı boyutta lokalize alanlardır.

Şekil 2.15. Oturmalar.

Oturmalar sıcak karışım asfalt ile doldurulmalı ve çevredeki kaplama ile aynı düzeye gelecek şekilde sıkıştırılmalıdır. (www.movea.com.tr)

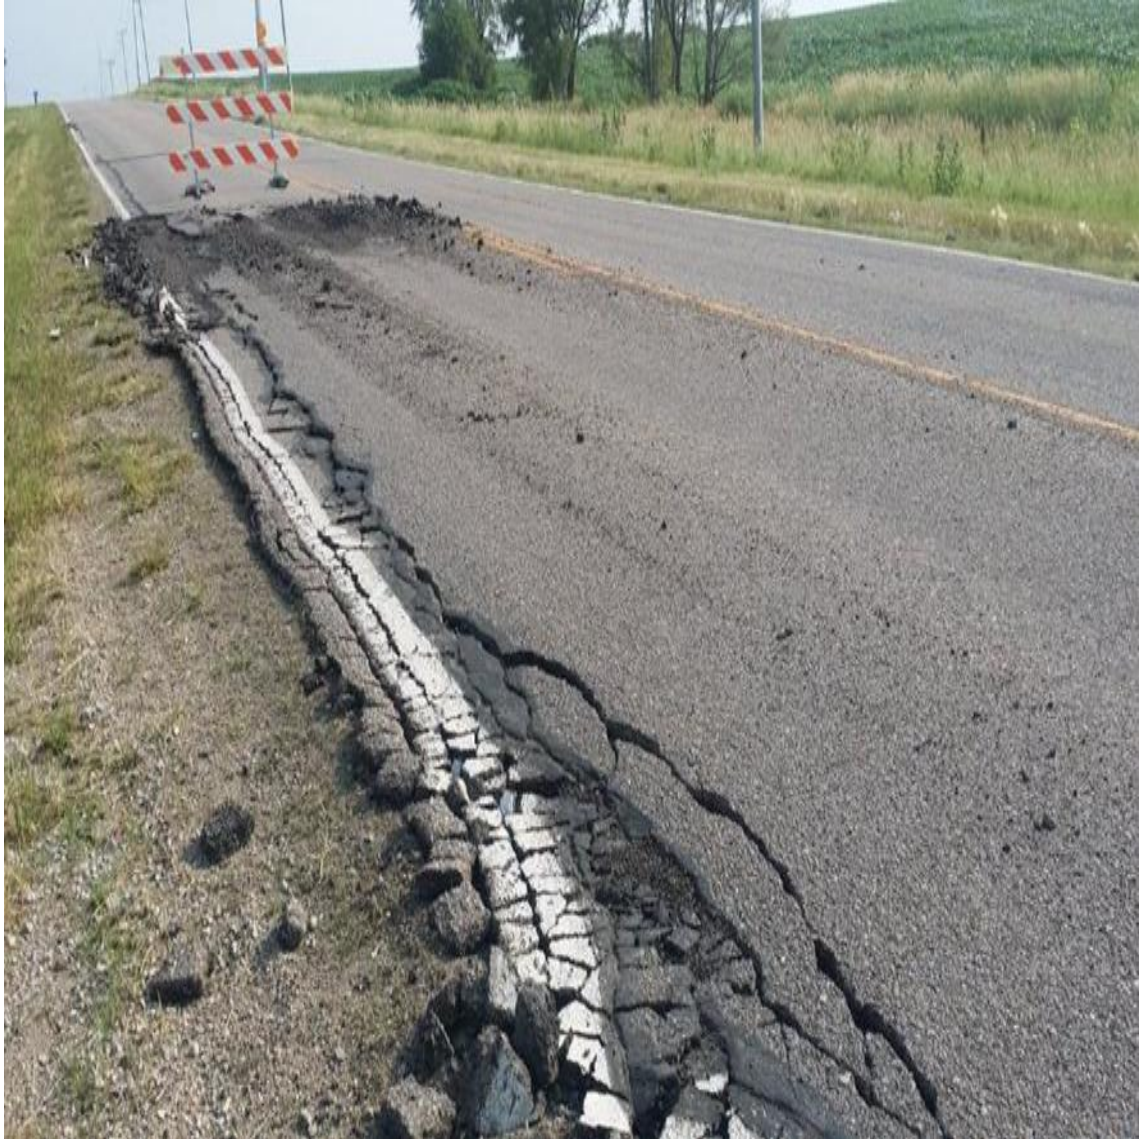
Dağılma (disintegration); kaplamanın küçük, gevşek parçalar halinde ayrışmasıdır. Bu, agrega danelerinin yerinden sökülmesini de kapsamaktadır. Erken safhalarda iken gerekli önlemler alınmaz ise, dağılma süreci, kaplama tamamen yenilenme gerekene değin devam etmektedir. Folluk tipi çukurlar ile sökülme erken safha dağılmalarının iki tipik örneğidir. Onarım; erken aşamalarda basit koruyucu örtülerden, ilerideki aşamalarda ise derin yama işlemlerine kadar değişiklik göstermektedir.

Şekil 2.17. Dağılma

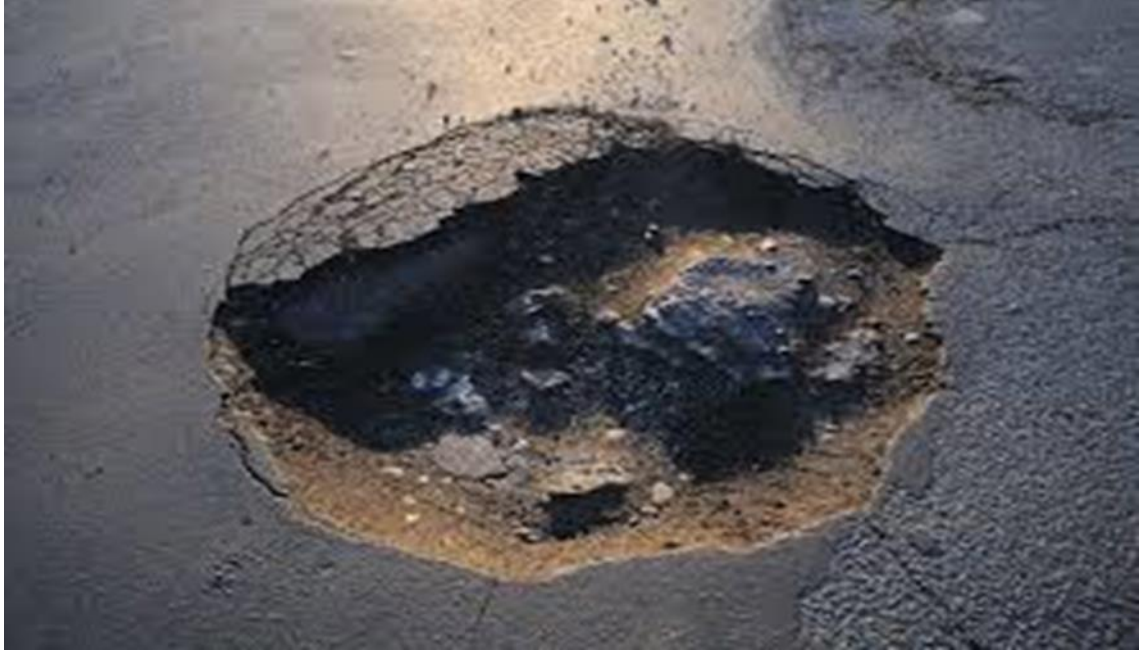
Çukurlar, kaplama içinde trafik altında yerel dağılmadan kaynaklanan çeşitli boyutlardaki folluk (çanak) şeklinde deliklerdir. Bunlar, genellikle zayıf bir temel tabakası ya da tabandan, çok az miktarda asfalttan, çok ince asfalt aşınma tabakasından, çok fazla veya çok az ince malzeme miktarından ya da yetersiz drenajdan kaynaklanabildiği gibi kaplamada meydana gelen zayıflıklardan da kaynaklanmaktadır.

Şekil 2.18. Folluk Tipi Çukur

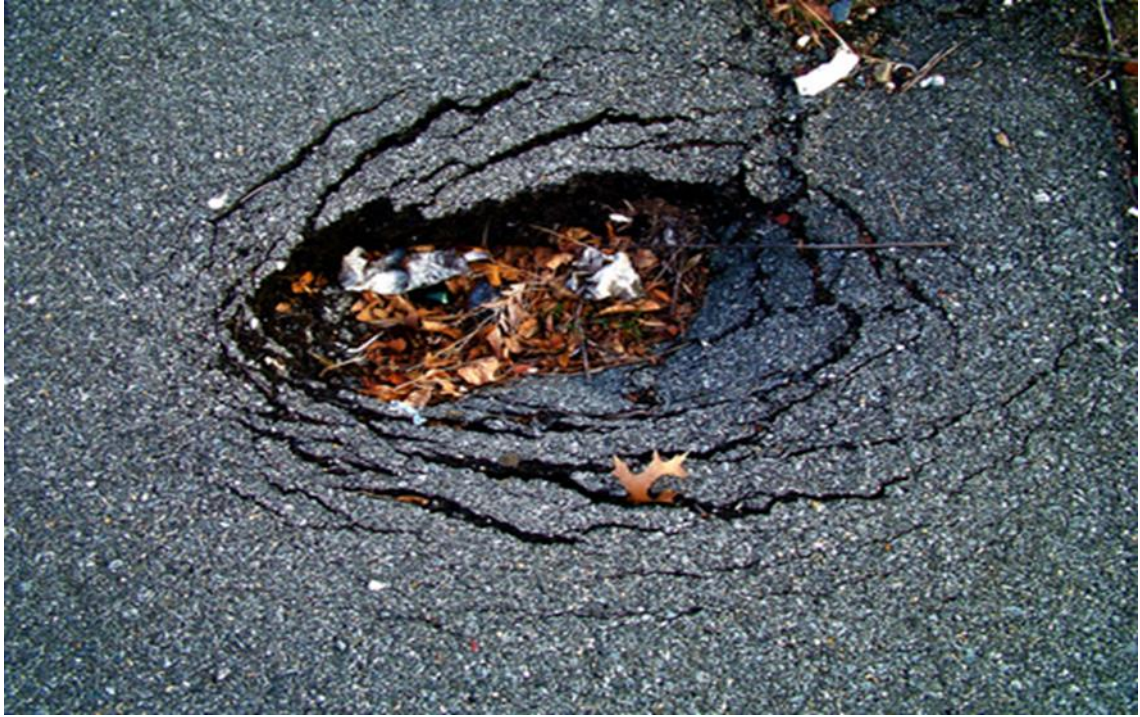
Sökülme (raveling); trafik veya hava koşulları altında aşınma sonucunda sürekli olarak yüzeyde malzeme kaybı şeklinde tanımlanmaktadır. Genellikle, ilk olarak ince agregalar yıpranarak yüzeyden kopmakta ve kaplama yüzeyi üzerinde küçük çiçek bozuğuna benzer izler bırakmaktadır. Erozyon sürdükçe, sonuçta daha büyük parçalar kopmaya başlamakta ve kaplama kaba ve çentikli bir görünüm kazanmaktadır. Sökülme, kötü yapım yöntemleri, kalitesiz agrega veya kötü karışım dizaynından kaynaklanmaktadır. Sökülme durumu ilk olarak teşhis edildiğinde bir karartma tabakası (fog seal) uygulaması genellikle bozulmanın ilerlemesini yavaşlatmaktadır.

Şekil 2.19. Sökülme (<https://www.movea.com.tr/asfalt-bozulmalari-neden-olusur/>)

Kuru ve yaşlanmış bir yüzey genellikle bir sathi kaplama gerektirmektedir. Acil önlemler arasında, aşınma tabakası üzerine bir kapatma işlemi bulunmaktadır. Yüzey işlemleri olarak da, yüzey koşulları ve trafiğe bağlı olarak, slurry seal, kum yalıtımı ya da asfalt agrega işlemleri (sathi kaplamalar) sayılabilmektedir.

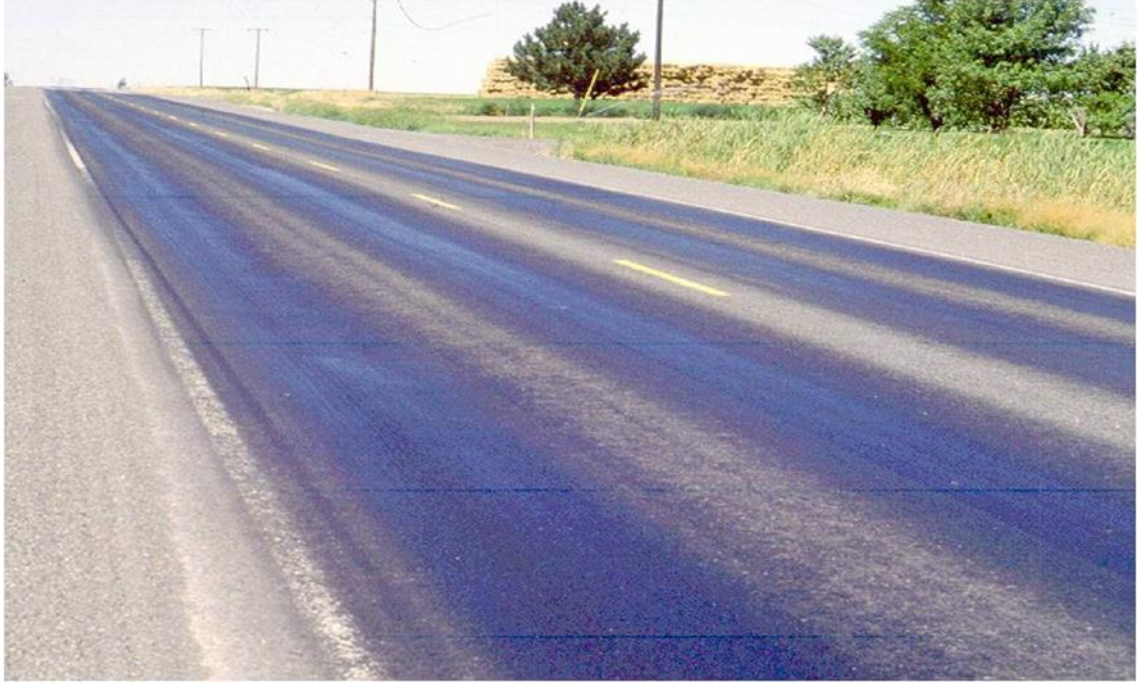
Şekil 2.20. Kusan Asfalt (Bleeding Asphalt)

Çoğu durumda, birkaç kez sıcak kum kırma agregaya ya da kaba agregaya uygulamaları ile aşırı miktardaki asfalt kurutulur ve kusma sorunu giderilebilmektedir. Bu teknik uygulandığında, kullanılan agregaya, asfalt filmi kalınlığının en az iki katı büyüklüğünde olmalıdır. Agregaya, kusma alanına uygulanmadan önce yaklaşık olarak 230°C ye dek ısıtıldığında çok daha başarılı sonuçlar elde edilmektedir. Agregaya uygulandıktan sonra, asfalt filmi içine silindirenmelidir. Kusma hafif ise, emici agregaya kullanılarak sürtünmeyi artıracak bir sıcak karışım ya da absorpsiyonu yüksek bir agregaya ile koruyucu sathi kaplama uygulanabilir. (<https://insapedia.com>)

Aşırı asfaltın alınması veya tüm tabakanın kaldırılması için sıcak veya soğuk bir kaplama frezeleme makinası kullanılabilir.

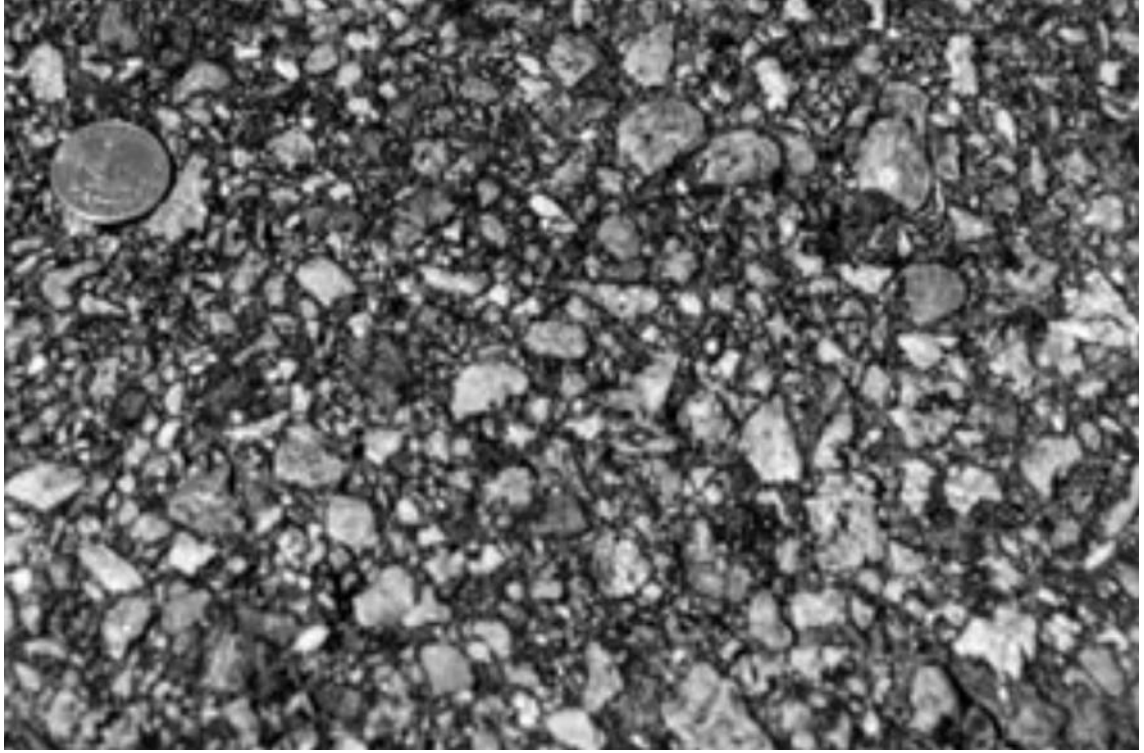
Bir kaplamanın yüzeyindeki agrega daneleri trafiğin aşındırıcı etkisi altında pürüzsüz hale gelecek şekilde yıpranmaktadır. Bu durum, hem doğal olarak pürüzsüz durumdaki kırılmamış çakıllar hem de trafik hareketleri altında hızlı şekilde yıpranan kırılmış taşlar için geçerlidir. Özellikle bazı kireçtaşı türü agregalar trafik altında daha hızlı bir şekilde cilalanmaktadır. Çakıl gibi diğer agregalar ise doğal olarak cilalanmış olduklarından ve kırılmadan kullanıldıklarında kendiliğinden bir kayma tehlikesi oluşturmaktadır. Cilalanmış agregalar ıslandıklarında oldukça kaygan hale gelmektedir.

Şekil 2.21. Cilalanmış Agregası

Cilalanmış agrega içeren bir kaplamanın onarılmasındaki tek yol yüzeyi kaymaya karşı dirençli yüzey işlemine tabi tutmaktır. Plent miks sıcak karışım ile ince bir takviye tabakası, kum yalıtımı veya agrega ile bir koruyucu sathi kaplama (seal coat) uygulaması yapılmalıdır. Agrega olarak; cüruf, silika kumu veya cilalanma konusunda denenmiş sert ve köşeli agregalar kullanılmalıdır.

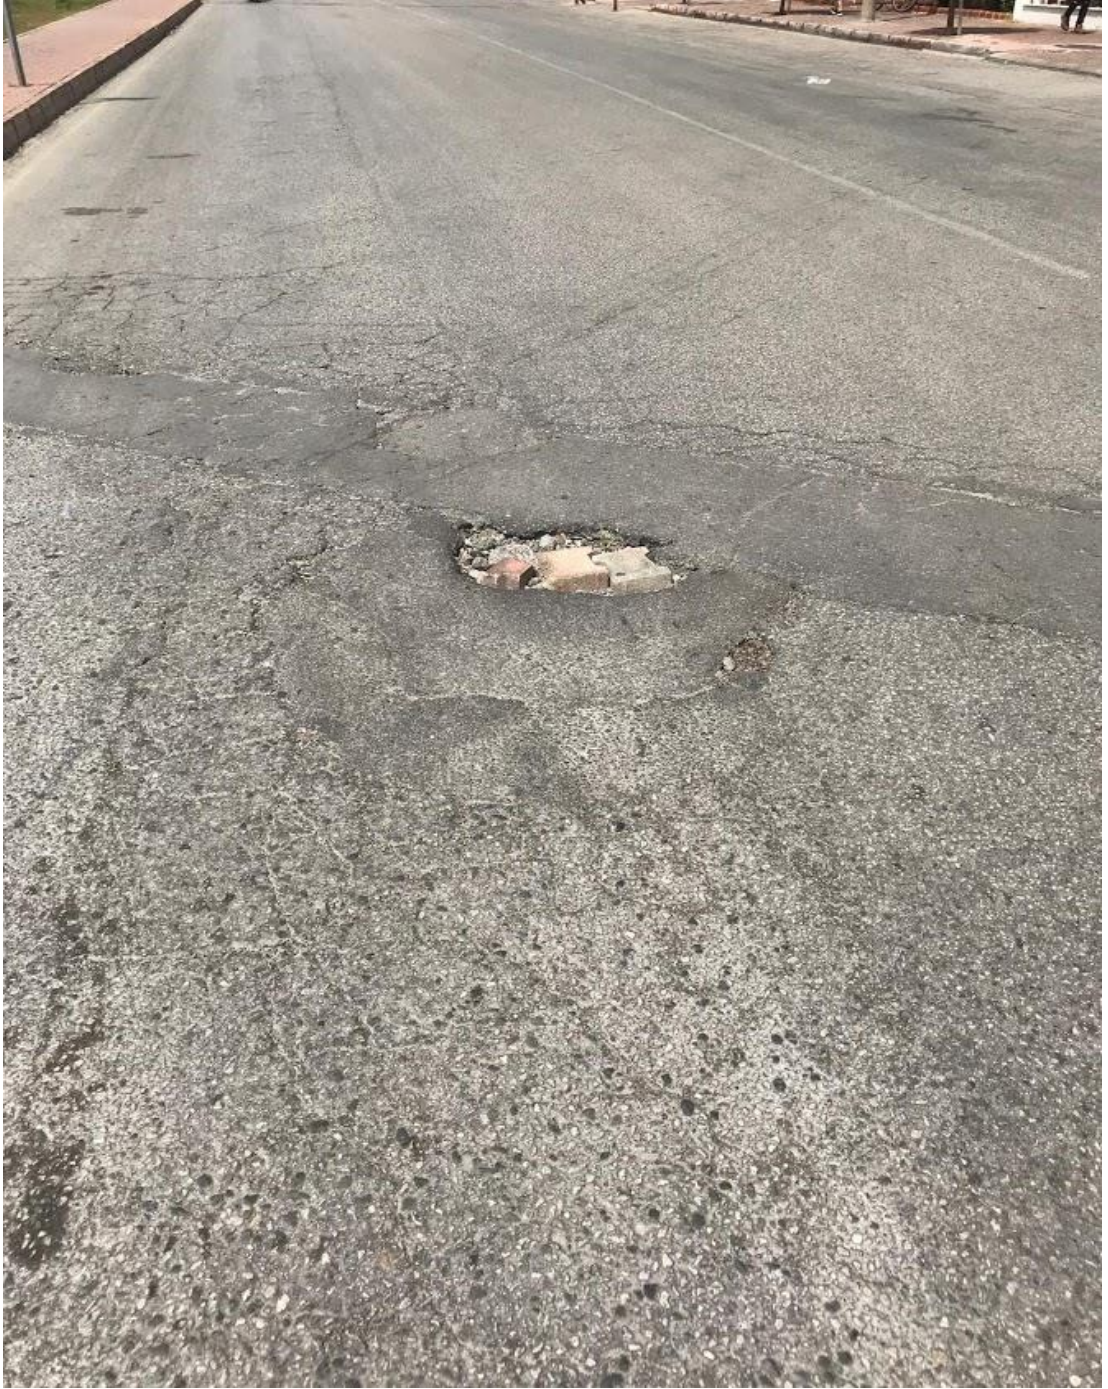
Şekil 4.13. (2) Fener Mahallesi Fener Caddesi

Yapılan incelemede Fener caddesi üzerinde bozulma şiddeti 1, bozulma yoğunluğu 2 olan, orta şiddette oluşmuş çukur olduğu gözlemlenmektedir. Yoldaki çukurun derinliği 8cm, çapı 22cm'dir. Boyuna çatlak olduğu, onun dışında genel sürüş kalitesinin ortavasat olduğu gözlemlenmiş olup, kaplamasının vasat durumda, sık aralıklarla hafif çatlak oluşumunun bulunduğu, hafif veya çok hafif oluklanmanın gözlenmekte olduğu, birkaç alanda ise timsah sırtı çatlamanın söz konusu olduğu görülmüştür. Sürüş kalitesi iyi ancak
